# PISPALA I

Asemakaavoituksen I-vaiheessa kaavoitettavien alueiden rakennetun kulttuuriympäristön inventointi 2008

## Täydentävä liiteaineisto 2012

**Ylä-Pispala**

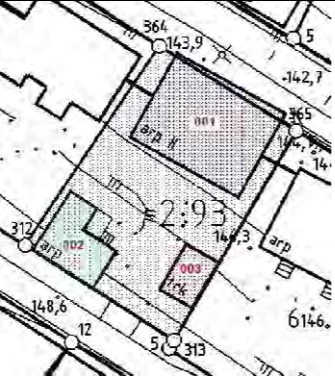
<p><b>Rakennushistoriallinen arvo – Rakennusperinteinen</b> Pihapiirin puurakenteinen, kaksikerroksinen pienkerrostalo 001 ja alueelle tyypillinen rinteeseen sovitettu piharakennus 003 ovat peräisin vuodelta 1928. Rakennus 002 on tyypiltään harvinaistunut yhden perheen pikkutalo ja ilmeisesti rakennettu tontille jo 1920-luvun alkupuolella. Kaikki rakennukset on peruskorjattu melko voimakkaasti, mutta niiden perusmuodot ovat säilyneet hahmotettavissa. Rakennuksessa 001 on lisäksi säilynyt alkuperäinen tai sitä vastaava saumapellitetty aumakatto pienine ulla-kon kolmioikkunoineen sekä porraskäytävän sisäpinnat. Pihan pinnat, jäsentely ja kasvillisuus ovat osin perinteiset.</p> <p><b>Historiallinen arvo – Sosiaalhistoria</b> Alueella 1900-luvun alkupuolella tyypillinen asumisen ja elämisen tapa, pieniä asuntoja puutaloissa, aputiloja piharakennuksessa, on säilynyt.</p> <p><b>Ympäristöarvo – Maisemallisesti keskeinen sijainti</b> Rinnekadun ja Mäkikadun välisellä melko avoimella tontilla rakennuksineen on melko suurimaisemallinen merkitys katunäkymissä.</p> <p><b>Arvoalue</b> Kohde sijaitsee Mäkikadun ja Rinnekadun ympäristön arvoalueella (2008/A5). Asuinrakennus 001 on olennainen osa Mäkikatua reunustavien pienkerrostalojen ja kaupunkipuutalojen rivistöä.</p>	<p>Asuinrakennusten ja piharakennuksen, pihan pintojen ja kasvillisuuden muodostaman 1900-luvun alkupuolelle ominaisen pihapiirin säilyminen.</p> <p>Tontin kolmen rakennuksen muodostaman historiallisesti yhteen liittyvän rakennusryhmän säilyminen.</p> <p>Rakennusten julkisivujen aukotuksen, kattomuodon, runkomuodon ja rakennusajankohdalle ominaisten tai niitä vastaavien julkisivumateriaalien ja muotojen säilyminen.</p> <p>Useiden asuntojen tai vaikutelman useista asunnoista säilyminen asuinrakennuksessa 001.</p> <p>Asuinrakennuksen 001 porraskäytävä sijainnin, muodon ja pintamateriaalien säilyminen.</p> <p>Rinnerakentamisesta johtuvan korkean asutun kivijalan säilyminen asuinrakennuksessa 001.</p> <p>Rakennuksen 002 harvinaistuneen rakennustyyppin, pikkutalo, säilyminen.</p> <p>Rinnepihan tasoerojen säilyminen.</p> <p>Rakennusten aseman säilyminen katumaisemissa.</p>

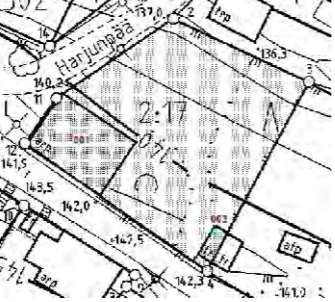
<p><b>Rakennushistoriallinen arvo – Rakennusperinteinen</b> Pihapiirin yksittäispientalotyypinen asuinrakennus on peräisin vuodelta 1932. Rakennus on peruskorjattu ja asunnot yhdistetty, mutta siinä on säilynyt ajan puutaloklassismille tyypillisiä piirteitä, kuten selkeä suorakaide runko, satulakatto, päätyihin taittavat räystäät, katon lunetti-ikkunat, kulmalistat, eteläsivun pilasterein korostettu sisäänkäynti ja pyöroikkuna. Naapurin piharakennusta vasten rakennettu säästöbetoninen tyypillinen pispalalainen piharakennus on peräisin 1900-luvun alusta, todennäköisesti 1910-20-luvuilta. Se on oleellinen osa pihapiiriä ja säilynyt lähes alkuperäisasussaan. Pihan pinnat ja kasvillisuus ovat osin perinteiset.</p> <p><b>Historiallinen arvo – Sosiaalhistoria</b> Alueella 1900-luvun alkupuolella tyypillinen asumisen ja elämisen tapa, asunto puutalossa, aputiloja piharakennuksessa, on säilynyt.</p> <p><b>Ympäristöarvo – Maisemallisesti keskeinen sijainti</b> Mäkikadun ja Harjunpään kulmauksessa sijaitsevalla tontilla ja Mäkikadun katulinjaan sijoitetuilla rakennuksilla on suurehko merkitys katumaisemissa.</p>	<p>Asuin- ja piharakennuksen, pihan pintojen ja kasvillisuuden muodostaman 1900-luvun alkupuolelle ominaisen pihapiirin säilyminen.</p> <p>Asuinrakennus – piharakennus rakennusparin säilyminen.</p> <p>Rakennusten kattomuodon, runkomuodon ja rakennusajankohdalle ominaisten tai niitä vastaavien julkisivumateriaalien, muotojen ja tyylipiirteiden säilyminen.</p> <p>Vaikutelman useista asunnoista säilyminen asuinrakennuksessa (useat sisäänkäynnit).</p> <p>Rinnerakentamisesta johtuvan korkean kivijalan säilyminen asuinrakennuksessa.</p> <p>Rinnepihan tasoerojen säilyminen.</p> <p>Tontin ja rakennusten aseman säilyminen katumaisemissa.</p>

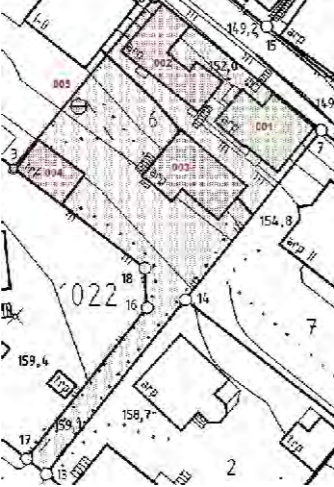
<p><b>Rakennushistoriallinen arvo – Rakennusperinteinen</b> Tiiviisti rakennettuun pihapiiriin kuuluu kolme yksittäispientalotyyppistä asuinrakennusta, betoninen piharakennus sekä jätekaivo. Asuinrakennuksista 002 ja 003 ovat 1910-luvulta ja muut tontin rakennukset 1920-luvulta. Asuinrakennukset on peruskorjattu, mutta rakennuksissa 002 ja 003 on säilynyt myös runsaasti alkuperäisiä ja 1920-luvun laajennusten aikaisia tai niitä vastaavia rakennusosia, kuten julkisivujen laudoitus- ja listoitustapa, pieniruutuisia ikkunoita, kaunis tiilimuurattu piippu (003) ja pilareiden kannattamat sisäänkäyntikatokset (002). Persoonallista piharakennusta 004 on laajennettu, muutoin se on säilynyt erinomaisesti alkuperäistä vastaavassa asussa, kuten myös jätekaivo 005. Jätekaivo on ilmeisesti ainoa Pispalassa säilynyt. Pihan pinnat, rakenteet ja kasvillisuus ovat perinteiset.</p> <p><b>Historiallinen arvo – Sosiaalhistoria</b> Alueella 1900-luvun alkupuolella tyypillinen asumisen ja elämisen tapa, pienehköjä asuntoja puutaloissa, aputiloja piharakennuksessa, on säilynyt.</p> <p><b>Ympäristöarvo – Maisemallisesti keskeinen sijainti</b> Rinnekadun katulinjan tuntumaan sijoitetuilla asuinrakennuksilla 001 ja 002 on suurehko merkitys katumaisemassa.</p>	<p>Rakennusten, pihan pintojen, rakenteiden ja kasvillisuuden muodostaman 1900-luvun alkupuolelle ominaisen eheän pihapiirin säilyminen.</p> <p>Tontin kolmen asuinrakennuksen, piharakennuksen ja betonirakenteisen kairon muodostaman tiiviin ja historiallisesti yhteen liittyvän rakennusryhmän säilyminen.</p> <p>Rakennusten kattomuodon, runkomuodon ja rakennusajankohdalle ominaisten tai niitä vastaavien julkisivumateriaalien, muotojen ja tyylipiirteiden säilyminen.</p> <p>Useiden asuntojen tai vaikutelman useista asunnoista säilyminen asuinrakennuksessa 002 ja 003.</p> <p>Asuinrakennusten 002 ja 003 alueelle tyypillisen useista materiaaleista koostuvan kivijalan säilyminen nähtävissä.</p> <p>Rinnepihan tasoerojen säilyminen.</p> <p>Rinnekadun katumaisemalle olennaisen tontin koillisreunan tukimuurin säilyminen.</p> <p>Asuinrakennusten 001 ja 002 aseman säilyminen katumaisemassa.</p>

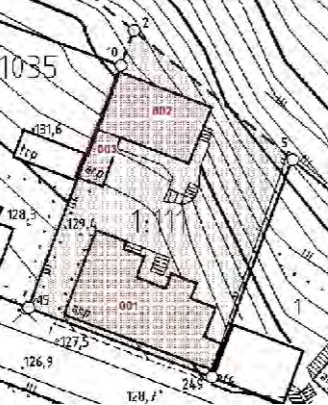
<p><b>Rakennushistoriallinen arvo – Rakennusperinteinen</b> Tiiviin pihapiirin muodostavat 1910-luvulla rakennettu ja 1926 laajennettu kaupunkipuutalotyyppinen asuinrakennus 001, 1939 rakennettu yksittäispientalotyyppinen asuinrakennus 002 ja betoninen tyyppillinen pispalalainen 1930-luvun piharakennus 003. Rakennukset ovat säilyttäneet erinomaisesti rakennus- tai laajennusaikansa tai niitä vastaavat muodot, tyylipiirteet ja rakennusmateriaalit. Säilyneitä piirteitä ovat mm. rakennusten runkomuodot, kattomuodot, julkisivujen aukotus, listoitus ja laudoitustapa. Perinteisen ilmeensä säilyttänyt pihapiiri rakennuksineen muodostaa tiiviin ja kerroksellisen pihakokonaisuuden.</p> <p><b>Rakennushistoriallinen arvo – Rakennustekninen</b> Erittäin jyrkkään rinteeseen sovitettu asuinrakennus 002 edustaa erinomaisesti pispalalaista haastavaa rinnerakentamista.</p> <p><b>Historiallinen arvo – Sosiaalhistoria</b> Alueella 1900-luvun alkupuolella tyyppillinen asumisen ja elämisen tapa, pieniä asuntoja puutaloissa, aputiloja piharakennuksessa on säilynyt. Vaiheittain rakennettu pihapiiri ja erityisesti asuinrakennus 001 edustavat esikaupunkimaista tapaa rakentaa lisätilaa varallisuuden tai tilantarpeen kasvaessa.</p> <p><b>Ympäristöarvo – Maisemallisesti keskeinen sijainti</b> Pispankadun varressa sijaitsevalla jyrkällä rinnetontilla ja sen asuinrakennuksilla, erityisesti katulinjaan sijoitetulla asuinrakennuksella 001, on suuri merkitys katunäkymässä ja laajemminkin harjun etelärinteen maisemassa. Vierekkäiset kiinteistöt Pispankatu 4 ja 6 samankaltaisine asuinrakennuksineen muodostavat kaupunkikuvallisesti merkittävän, yhteen liittyvän parin.</p>	<p>Kahden asuinrakennuksen ja piharakennuksenpihan, pihan pintojen, rakenteiden ja kasvillisuuden muodostaman 1900-luvun alkupuolelle ominaisen tiiviin ja eheän pihapiirin säilyminen.</p> <p>Rakennusten julkisivujen aukotuksen, kattomuodon, runkomuodon ja rakennusajankohdalle ominaisten tai niitä vastaavien julkisivumateriaalien ja muotojen säilyminen.</p> <p>Useiden asuntojen tai vaikutelman useista asunnoista säilyminen asuinrakennuksissa (kuistit, useat sisäänkäynnit).</p> <p>Rinnerakentamisesta johtuvan erittäin korkean asutun kivijalan säilyminen asuinrakennuksessa 002.</p> <p>Rinnepihan tasoerojen ja kivi- ja betonirakenteiden säilyminen.</p> <p>Pispankadun katumaisemassa merkittävän tontin etelärajan kivijalan ja tukimuurin säilyminen.</p> <p>Vierekkäisten kiinteistöjen samankaltaisten asuinrakennusten muodostaman kaupunki-kuvallisesti merkittävän rakennusparin säilyminen.</p> <p>Tontin ja asuinrakennusten aseman säilyminen katu- ja kaukomaisemassa.</p>

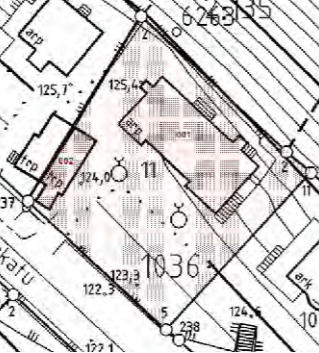
<p><b>Rakennushistoriallinen arvo – Rakennusperinteinen</b> Pihapiirin muodostavat huvilatyyppinen, kookas, 1910-luvulla rakennettu, 1928 laajennettu asuinrakennus ja puurakenteinen naapurin piharakennusta vasten useassa vaiheessa 1920-30-luvuilla rakennettu persoonallinen piharakennus. Rakennukset ovat säilyttäneet erinomaisesti 1900-luvun alun vuosikymmenten rakentamiselle tyypilliset tai niitä vastaavat muodot ja rakennusmateriaalit. Säilyneitä piirteitä ovat mm. rakennusten 1920-30-lukujen laajennusten jälkeiset runkomuodot, kattomuodot, julkisivujen aukotus, listoitus ja laudoitustapa, T-, rombi- ja lunetti-ikkunat. Rinnepihan pinnat, rakenteet, jäsentely ja kasvillisuus ovat perinteiset.</p> <p><b>Rakennushistoriallinen arvo – Arkkitehtoninen</b> Asuinrakennuksessa on säilynyt 1920-luvun puuklassismin tyyli- ja piirteitä, kuten symmetrinen julkisivujen aukotus, jyrkähkö satulakatto, ullakon lunetti-ikkunat, palkistomaiset ikkunoiden kehykset ja pilasterein korostetut sisäänkäynnit.</p> <p><b>Historiallinen arvo – Sosiaalhistoria</b> Alueella 1900-luvun alkupuolella tyypillinen asumisen ja elämisen tapa, pieniä asuntoja puutalossa, aputiloja piharakennuksessa on säilynyt. Vaihteittain rakennetut rakennukset edustavat esikaupunkimaista tapaa rakentaa lisätilaa varallisuuden tai tilantarpeen kasvaessa.</p> <p><b>Ympäristöarvo – Maisemallisesti keskeinen sijainti</b> Pispankadun varressa sijaitsevalla avoimella rinnetontilla ja sen rakennuksilla on suuri merkitys katunäkymässä ja kookkaalla asuinrakennuksella laajemminkin harjun etelärinteen maisemassa.</p>	<p>Pihapiirin ja rakennusten tai muun kohteen arvojen säilymistä kannalta tärkeää on:</p> <p>Asuin- ja piharakennuksen, pihan pintojen, jäsentelyn, rakenteiden ja kasvillisuuden muodostaman 1900-luvun alkupuolelle ominaisen eheän pihapiirin säilyminen.</p> <p>Asuinrakennus – piharakennus rakennusparin säilyminen.</p> <p>Rakennusten julkisivujen aukotuksen, kattomuodon, runkomuodon ja rakennusajankohdalle ominaisten tai niitä vastaavien julkisivumateriaalien, muotojen ja tyyli- ja piirteiden säilyminen.</p> <p>Useiden asuntojen tai vaikutelman useista asunnoista säilyminen asuinrakennuksessa (useat sisäänkäynnit).</p> <p>Rinnerakentamisesta johtuvien korkeiden kivijalkojen säilyminen asuin- ja piharakennuksessa.</p> <p>Rinnepihan tasoerojen ja kivi- ja betonirakenteiden säilyminen.</p> <p>Pispankadun katumaisemassa merkittävän tontin etelärajan tukimuurin säilyminen.</p> <p>Tontin ja sen rakennusten aseman säilyminen katu- ja kaukomaisemissa.</p>

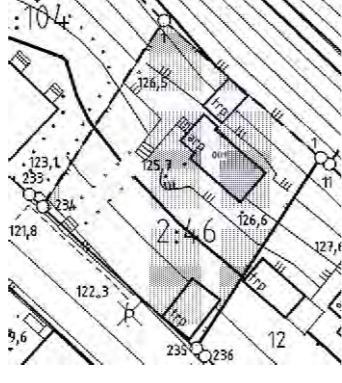
<p><b>Rakennushistoriallinen arvo – Rakennusperinteinen</b> Avaran tontin asuinrakennus, tyypiltään pikkutalo, on rakennettu 1908. Sitä on laajennettu kuistimaisella osalla länsipäädystä 1946. Muutoksista huolimatta rakennuksessa on säilynyt 1900-luvun alun rakentamiselle tyypillisiä piirteitä, kuten kapea suorakaide runko, loiva avoräystäinen satulakatto sekä julkisivujen listoitus- ja laudoitustapa. Rinnepihan pinnat, rakenteet ja kasvillisuus ovat pääosin perinteiset.</p> <p><b>Historiallinen arvo – Sosiaalhistoria</b> Alueella 1900-luvun alkupuolella tyypillinen asumisen ja elämisen tapa, perheen asunto puutalossa, aputiloja piharakennuksessa on säilynyt nähtävissä.</p> <p><b>Ympäristöarvo – Maisemallisesti keskeinen sijainti</b> Pispankadun varressa sijaitsevalla avoimella rinnetontilla ja etäällä katulinjasta sijaitsevalla asuinrakennuksella on kohtalainen merkitys katunäkymässä.</p>	<p>Asuinrakennuksen, pihan pintojen, rakenteiden ja kasvillisuuden muodostaman 1900-luvun alkupuolelle ominaisen pihapiirin säilyminen.</p> <p>Asuinrakennuksen kattomuodon, runkomuodon ja rakennusajankohdalle ominaisten tai niitä vastaavien julkisivumateriaalien ja muotojen säilyminen.</p> <p>Asuinrakennuksen harvinaistuneen rakennustyyppin, pikkutalo, säilyminen.</p> <p>Rinnepihan tasoerojen säilyminen.</p> <p>Pispankadun katumaisemassa merkittävän tontin etelärajan tukimuurin säilyminen.</p> <p>Tontin ja asuinrakennuksen aseman säilyminen katumaisemassa.</p>

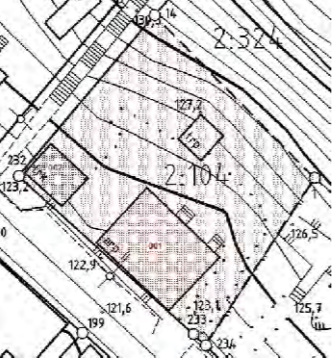
<p><b>Rakennushistoriallinen arvo – Rakennusperinteinen</b> Pihapiirin muodostavat 1925-26 rakennettu, kookas asuinrakennus, joka on rakennustyyppiltään puurakenteinen pienkerrostalo sekä betoninen todennäköisesti 1920-luvulla rakennettu piharakennus. Piharakennus on säilyttänyt hyvin ajan rakentamiselle tyypilliset tai niitä vastaavat piirteet ja rakennusmateriaalit, kuten selkeä suorakaide runkokuoto, loivahko aumakatto, rapatut seinät. Rinnepihan pinnat, rakenteet, jäsentely ja kasvillisuus ovat perinteiset.</p> <p><b>Rakennushistoriallinen arvo – Arkkitehtoninen</b> Asuinrakennuksessa on säilynyt 1920-luvun puuklassismin tyylipiirteitä, kuten selkeä suorakaide runkokuoto, mansardikatto, julkisivujen listoitus- ja laudoitustapa, symmetrinen aukotus, 6-ruutuiset risti-ikkunat, ullakon lunetti-ikkunat ja pilarien kannattama kolmiopäätyinen sisäänkäynti.</p> <p><b>Historiallinen arvo – Sosiaalhistoria</b> Alueella 1900-luvun alkupuolella tyypillinen asumisen ja elämisen tapa, pieniä asuntoja vuokratalotyyppisessä puutalossa, aputiloja piharakennuksissa on säilynyt.</p> <p><b>Historiallinen arvo – Taloushistoria</b> Asuinrakennuksen kivijalassa on toiminut kukkakauppa ja betonisessa, nykyisin sähkömuuntajana toimivassa piharakennuksessa pyykkitupa ja lihakauppa.</p> <p><b>Ympäristöarvo – Maisemallisesti keskeinen sijainti</b> Pispankadun ja Pispalanportaiden kulmauksessa sijaitsevalla avoimella rinnetontilla ja katulinjan tuntumaan sijoitetuilla rakennuksilla on suuri merkitys katunäkymässä ja asuinrakennuksella laajemminkin harjun etelärinteen maisemassa. Rakennukset ovat oleellinen osa Pispalanportailta etelään avautuvaa maisemaa.</p> <p><b>Arvoalue</b> Kohde sijaitsee Pispankadun varren arvoalueella (2008/A2). Asuinrakennus on oleellinen osa Pispankadun 1920-luvun lopun vuokratalojen muodostamaa tiivistä kaupunkimaista katunäkymää.</p>	<p>Pihapiirin ja rakennusten tai muun kohteen arvojen säilymistä kannalta tärkeää on:</p> <p>Asuin- ja piharakennuksen, pihan pintojen, jäsentelyn, rakenteiden ja kasvillisuuden muodostaman 1900-luvun alkupuolelle ominaisen pihapiirin säilyminen.</p> <p>Asuinrakennus – piharakennus rakennusparin säilyminen.</p> <p>Rakennusten julkisivujen aukotuksen, kattomuodon, runkokuodon ja rakennusajankohdalle ominaisten tai niitä vastaavien julkisivumateriaalien, muotojen ja tyylipiirteiden säilyminen.</p> <p>Useiden asuntojen tai vaikutelman useista asunnoista säilyminen asuinrakennuksessa (useat sisäänkäynnit).</p> <p>Rinnerakentamisesta johtuvan asuinrakennuksen korkean asutun kivijalan säilyminen.</p> <p>Rinnepihan tasoerojen ja kivi- ja betonirakenteiden säilyminen.</p> <p>Pispankadun katumaisemassa merkittävän tontin lounaisrajan tukimuurin säilyminen.</p> <p>Tontin ja sen rakennusten aseman säilyminen katu- ja kaukomaisemissa.</p>

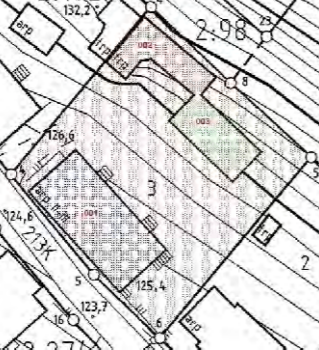
<p><b>Rakennushistoriallinen arvo – Rakennusperinteinen</b> Pihapiirin muodostavat 1928 rakennettu kookas puurakenteinen pienkerrostalo, puurakenteinen 1920-luvun piharakennus ja 1960-luvun autotalli. Asuinrakennuksessa on säilynyt peruskorjauksesta huolimatta 1920-luvun puuklassismin tyyli- ja muotoilua, kuten selkeä suorakaide runkomuoto, satulakatto, päätyihin taituvat räystäät, julkisivujen symmetrinen aukotus, listoitus- ja laudoitustapa, risti-ikkunat (uusitut) sekä kolmiopäätiset pilasterein korostetut sisäänkäynnit. Myös porraskäytävien sijainti ja pintamateriaalit ovat säilyneet. Piharakennukset ovat säilyttäneet hyvin aikansa vaatimattomille piharakennuksille tyypillisen muodon ja ilmeen. Rinnepihan pinnat, rakenteet, jäsentely ja kasvillisuus ovat perinteiset.</p> <p><b>Historiallinen arvo – Sosiaalhistoria</b> Alueella 1900-luvun alkupuolella tyypillinen asumisen ja elämisen tapa, pieniä asuntoja vuokratalotyypisessä puutalossa, aputiloja piharakennuksissa on säilynyt.</p> <p><b>Historiallinen arvo – Taloushistoria</b> Asuinrakennuksen kivijalassa on ollut liiketila, jossa viimeisenä 1970-luvulla toimi Osuusliike Voiman kauppa. Asunnoiksi muutettu liiketila hahmotuu yhä melko kookkaista entisistä näyteikkunoista ja suoraan kadulle aukeavista sisäänkäynneistä.</p> <p><b>Ympäristöarvo – Maisemallisesti keskeinen sijainti</b> Pispankadun varressa sijaitsevalla rinnetontilla ja erityisesti katulinjaan sijoitetulla kookkaalla asuinrakennuksella on suuri merkitys katunäkymässä ja laajemminkin harjun etelärinteen maisemassa.</p> <p><b>Arvoalue</b> Kohde sijaitsee Pispankadun varren arvoalueella (2008/A2). Asuinrakennus on oleellinen osa Pispankadun 1920-luvun lopun vuokratalojen muodostamaa tiivistä kaupunkimaista katunäkymää.</p>	<p>Asuin- ja piharakennusten, pihan pintojen, jäsentelyn, rakenteiden ja kasvillisuuden muodostaman 1900-luvun alkupuolelle ominaisen pihapiirin säilyminen.</p> <p>Asuinrakennus – puurakenteinen piharakennus rakennusparin säilyminen.</p> <p>Rakennusten julkisivujen aukotuksen, kattomuodon, runkomuodon ja rakennusajankohdalle ominaisten tai niitä vastaavien julkisivumateriaalien, muotojen ja tyyli- ja muotoilun säilyminen.</p> <p>Useiden asuntojen tai vaikutelman useista asunnoista säilyminen asuinrakennuksessa (useat sisäänkäynnit).</p> <p>Asuinrakennuksen porraskäytävien sijainnin ja pintamateriaalien säilyminen.</p> <p>Rinnerakentamisesta johtuvan asuinrakennuksen korkean asutun kivijalan säilyminen.</p> <p>Asuinrakennuksen kivijalan entisen liiketilan säilyminen hahmotettavissa (näyteikkunat ja sisäänkäynnit).</p> <p>Rinnepihan tasoerojen ja kivi- ja betonirakenteiden säilyminen.</p> <p>Tontin ja asuinrakennuksen aseman säilyminen katu- ja kaukomaisemissa.</p>

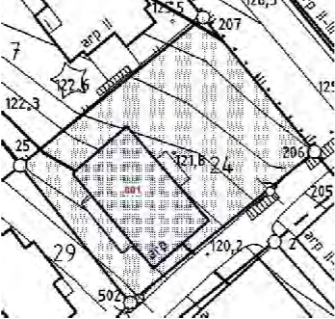
<p><b>Rakennushistoriallinen arvo – Rakennusperinteinen</b> Pihan 1928 rakennettu asuinrakennus on rakennustyyppiltään puurakenteinen pienkerrostalo. Se on peruskorjauksesta huolimatta säilyttänyt joitain 1920-luvun puuklassismin tyyli- ja muotoiluelementtejä, kuten selkeä suorakaide runkomuoto, aumakatto, katon kolmioikkunat, listoitus- ja laudoitustapa. Rinnepihan pinnat, rakenteet ja kasvillisuus ovat pääosin perinteiset.</p> <p><b>Historiallinen arvo – Sosiaalhistoria</b> Alueella 1900-luvun alkupuolella tyypillinen asumisen tapa, pieniä asuntoja vuokrattolyyppisessä puutalossa, on säilynyt.</p> <p><b>Ympäristöarvo – Maisemallisesti keskeinen sijainti</b> Pispankadun ja Varronkadun kulmauksessa sijaitsevalla rinnetontilla ja melko kookkaalla asuinrakennuksella on kohtalainen merkitys katunäkymässä sekä harjun etelärinteen maisemassa.</p> <p><b>Arvoalue</b> Kohde sijaitsee Pispankadun varren arvoalueella (2008/A2).</p>	<p>Asuinrakennuksen, pihan pintojen, rakenteiden ja kasvillisuuden muodostaman 1900-luvun alkupuolelle ominaisen pihapiirin säilyminen.</p> <p>Rakennuksen kattomuodon, runkomuodon ja rakennusajankohdalle ominaisten tai niitä vastaavien julkisivumateriaalien, muotojen ja tyyli- ja muotoiluelementtien säilyminen.</p> <p>Useiden asuntojen tai vaikutelman useista asunnoista säilyminen asuinrakennuksessa (porraskäytävä).</p> <p>Rinnerakentamisesta johtuvan asuinrakennuksen korkean asutun kivijalan säilyminen.</p> <p>Rinnepihan tasoerojen ja kivi- ja betonirakenteiden säilyminen.</p> <p>Tontin ja asuinrakennuksen aseman säilyminen katu- ja kaukomaisemissa.</p>

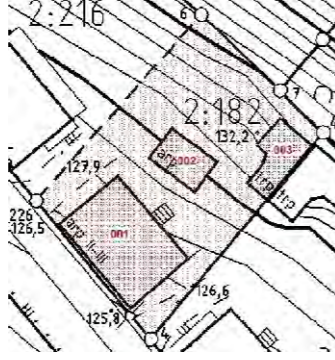
<p><b>Rakennushistoriallinen arvo – Rakennusperinteinen</b> Pihapiirin muodostavat 1928 rakennettu kookas puurakenteinen pienkerrostalo 001, 1926 rakennettu puurakenteinen pikkutalo 002 ja 1930-luvun puurakenteinen piharakennus 003. Pikkutalo ja piharakennus ovat säilyttäneet muutoksista huolimatta hyvin aikansa rakentamiselle tyypilliset muodot, ilmeen ja rakennusmateriaalit. Rinnepihan pinnat, rakenteet, jäsentely ja kasvillisuus ovat perinteiset.</p> <p><b>Rakennushistoriallinen arvo – Arkkitehtoninen</b> Asuinrakennuksessa 001 on säilynyt erinomaisesti 1920-luvulle tyypilliset tai niitä vastaavat rakennusmateriaalit ja ajan puuklassismin tyylipiirteet, kuten selkeä suorakaide runkomuoto, satulakatto, päätyihin taittavat räystäät, symmetrinen julkisivujen aukotus, 6- ja 9-ruutuiset risti-ikkunat, listoitus- ja laudoitustapa ja pilasterien kannattama kolmiopäätäinen sisäänkäynti ristikkolasisine ulko-ovineen. Myös porraskäytävän sijainti ja pääosa sen pintamateriaaleista ovat säilyneet.</p> <p><b>Historiallinen arvo – Sosiaalhistoria</b> Alueella 1900-luvun alkupuolella tyypillinen asumisen ja elämisen tapa, pieniä asuntoja vuokratalotyyppisessä puutalossa, aputiloja piharakennuksessa on säilynyt.</p> <p><b>Ympäristöarvo – Maisemallisesti keskeinen sijainti</b> Pispankadun varressa sijaitsevalla rinnetontilla ja erityisesti katulinjaan sijoitetulla kookkaalla asuinrakennuksella 001 on suuri merkitys katunäkymässä ja laajemminkin harjun etelärinteen maisemassa.</p> <p><b>Arvoalue</b> Kohde sijaitsee Pispankadun varren arvoalueella (2008/A2). Asuinrakennus 001 on oleellinen osa Pispankadun 1920-luvun lopun vuokratalojen muodostamaa tiivistä kaupunkimaista katunäkymää.</p>	<p>Pihapiirin ja rakennusten tai muun kohteen arvojen säilymistä kannalta tärkeää on:</p> <p>Asuinrakennuksen, pikkutalon ja piharakennuksen, pihan pintojen, jäsentelyn, rakenteiden ja kasvillisuuden muodostaman 1900-luvun alkupuolelle ominaisen tiiviin ja eheän pihapiirin säilyminen.</p> <p>Tontin kolmen rakennuksen muodostaman ajallisesti yhteenliittyvän rakennusryhmän säilyminen.</p> <p>Rakennusten julkisivujen aukotuksen, kattomuodon, runkomuodon ja rakennusajankohdalle ominaisten tai niitä vastaavien julkisivumateriaalien, muotojen ja tyylipiirteiden säilyminen.</p> <p>Useiden asuntojen tai vaikutelman useista asunnoista säilyminen asuinrakennuksessa 001 (porraskäytävä).</p> <p>Asuinrakennuksen 001 porraskäytävän sijainnin ja pintamateriaalien säilyminen.</p> <p>Rinnerakentamisesta johtuvien rakennusten korkeiden kivijalkojen säilyminen.</p> <p>Asuinrakennuksen 002 harvinaistuneen rakennustyyppin, pikkutalo, säilyminen.</p> <p>Rinnepihan tasoerojen ja kivi- ja betonirakenteiden säilyminen.</p> <p>Tontin ja asuinrakennuksen 001 aseman säilyminen katu- ja kaukomaisemissa.</p>

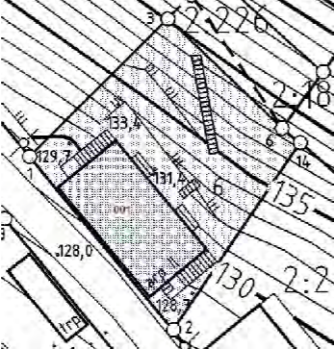
<p><b>Rakennushistoriallinen arvo – Rakennusperinteinen</b> Pihapiirin kookas usean asunnon asuinrakennus on rakennettu paikalleen ravintola Rosendahlin keilahallin hirsistä 1927. Se on rakennustyyppiltään kaupunkipuutalo. Siinä on voimakkaasta peruskorjauksesta huolimatta säilynyt joitain 1920-luvun puuklassismin tyylipiirteitä, kuten selkeä suorakaide runkomuoto, satulakatto, katon pienet kolmioikkunat, päätyihin koteloidut räystäät sekä kolmiopätyiset pilasterein korostetut sisäänkäynnit. Rinnepihan pinnat, rakenteet ja kasvillisuus ovat perinteiset.</p> <p><b>Historiallinen arvo – Sosiaalhistoria</b> Alueella 1900-luvun alkupuolella tyypillinen asumisen tapa, pieniä asuntoja puutalossa, on säilynyt nähtävissä.</p> <p><b>Historiallinen arvo – Taloushistoria</b> Asuinrakennuksen länsikulmassa, kivijalassa on useiden Pispankadun pohjoispuolen talojen tapaan ollut liiketila.</p> <p><b>Ympäristöarvo – Maisemallisesti keskeinen sijainti</b> Pispankadun katulinjaan sijoitetulla kookkaalla asuinrakennuksella on suuri merkitys katunäkymässä ja laajemminkin harjun etelärinteen maisemassa.</p> <p><b>Arvoalue</b> Kohde sijaitsee Pispankadun varren arvoalueella (2008/A2). Asuinrakennus on oleellinen osa Pispankadun 1920-luvun lopun vuokratalojen muodostamaa tiivistä kaupunkimaista katunäkymää.</p>	<p>Asuinrakennuksen, pihan pintojen, rakenteiden ja kasvillisuuden muodostaman 1900-luvun alkupuolelle ominaisen pihapiirin säilyminen.</p> <p>Asuinrakennuksen kattomuodon, runkomuodon ja rakennusajankohdalle ominaisten tai niitä vastaavien julkisivumateriaalien ja muotojen säilyminen.</p> <p>Useiden asuntojen tai vaikutelman useista asunnoista säilyminen asuinrakennuksessa (useat sisäänkäynnit).</p> <p>Rinnerakentamisesta johtuvan asuinrakennuksen korkean kivijalan säilyminen.</p> <p>Rinnepihan tasoerojen ja kivi- ja betonirakenteiden säilyminen.</p> <p>Asuinrakennuksen aseman säilyminen katu- ja kaukomaisemissa.</p> <p>Lisäksi: Asuinrakennuksen alkuperäisen julkisivujen aukotuksen, t-ikkunoiden ja laudoitus- ja listoitustavan palauttaminen koillissivun mukaisesti on suositeltavaa.</p>

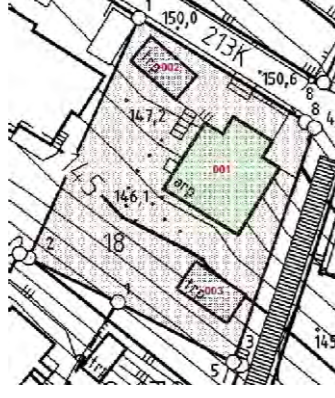
<p><b>Rakennushistoriallinen arvo – Rakennusperinteinen</b> Pihapiirin muodostavat todennäköisesti 1920-luvun alussa rakennetut yksittäispientalotyypinen asuinrakennus 001 ja pihasauna 003 sekä mahdollisesti 1920-luvulla rakennettu pikkutalo 002. Piharakennus ja pikkutalo ovat säilyttäneet hyvin 1920-30-luvun rakentamiselle tyypilliset tai niitä vastaavat muodot ja rakennusmateriaalit, kuten runkomuodot, kattomuodot, julkisivujen aukotus ja pieniruutuiset ikkunat. Kahdesti peruskorjatussa ja laajennetussa asuinrakennuksessa 001 on säilynyt 1930-luvun taloille tyypillinen noppamainen runkomuoto, jyrkkä satulakatto ja päätyihin taittavat räystäät. Rinnepihan pinnat, rakenteet, jäsentely ja kasvillisuus ovat perinteiset.</p> <p><b>Historiallinen arvo – Sosiaalhistoria</b> Alueella 1900-luvun alkupuolella tyypillinen asumisen ja elämisen tapa, pieniä asuntoja puutaloissa, aputiloja piharakennuksessa on säilynyt nähtävissä.</p> <p><b>Ympäristöarvo – Maisemallisesti keskeinen sijainti</b> Provastinkadun ja Pispankadulle vievien portaiden kulmauksessa sijaitsevalla avoimella rinnetontilla ja sen rakennuksilla on suurehko merkitys katunäkymässä. Asuinrakennuksella 001 on jonkin verran merkitystä myös harjun etelärinteen maisemassa.</p>	<p>Asuin- ja piharakennuksen, pikkutalon, pihan pintojen, jäsentelyn, rakenteiden ja kasvillisuuden muodostaman 1900-luvun alkupuolelle ominaisen eheän pihapiirin säilyminen.</p> <p>Tontin kolmen rakennuksen muodostaman ajallisesti yhteenliittyvän rakennusryhmän säilyminen.</p> <p>Rakennusten julkisivujen aukotuksen, kattomuodon, runkomuodon ja rakennusajankohdalle ominaisten tai niitä vastaavien julkisivumateriaalien ja muotojen säilyminen.</p> <p>Useiden asuntojen tai vaikutelman useista asunnoista säilyminen asuinrakennuksessa 001 (sisäänkäynnit).</p> <p>Rinnerakentamisesta johtuvan korkean asutun kivijalan säilyminen asuinrakennuksessa 001.</p> <p>Rinnepihan tasoerojen säilyminen.</p> <p>Tontin ja sen rakennusten aseman säilyminen katu- ja kaukomaisemissa.</p>

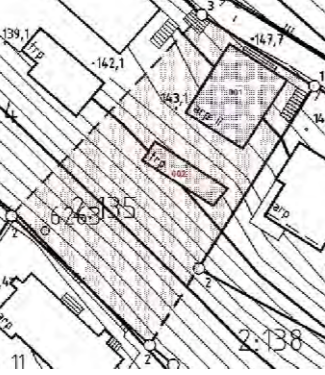
<p><b>Rakennushistoriallinen arvo – Rakennusperinteinen</b> Pihapiirin 1928 rakennettu asuinrakennus on rakennustyyppiltään puurakenteinen pienkerrostalo. Melko voimakkaasti peruskorjatussa rakennuksessa on säilynyt nähtävissä joitain ajan rakentamiselle tyypillisiä piirteitä, kuten selkeä suorakaide runkomuoto, avoräystäinen mansardikatto, pohjoispäädyn ullakon kolmioikkuna ja sisäänkäynnit. Puurakenteinen 1920-luvun piharakennus on säilyttänyt erinomaisesti aikansa rakentamiselle tyypilliset muodot, ilmeen ja rakennusmateriaalit. Jyrkän rinnepihan pinnat, rakenteet, jäsentely ja kasvillisuus ovat perinteiset.</p> <p><b>Rakennushistoriallinen arvo – Rakennustekninen</b> Erittäin jyrkkään rinteeseen sijoitetut asuin- ja piharakennus edustavat hyvin pispalaista haastavaa rinnerakentamista.</p> <p><b>Historiallinen arvo – Sosiaalhistoria</b> Alueella 1900-luvun alkupuolella tyypillinen asumisen ja elämisen tapa, pieniä asuntoja vuokratalotyyppisessä puutalossa, aputiloja piharakennuksessa on säilynyt.</p> <p><b>Ympäristöarvo – Maisemallisesti keskeinen sijainti</b> Provastinkadun varressa sijaitsevalla rinnetontilla ja erityisesti katulinjaan sijoitetulla kookkaalla asuinrakennuksella on suurehko merkitys katunäkymässä ja laajemminkin harjun etelärinteen maisemassa.</p>	<p>Pihapiirin ja rakennusten tai muun kohteen arvojen säilymisen kannalta tärkeää on:</p> <p>Asuin- ja piharakennuksen, pihan pintojen, jäsentelyn, rakenteiden ja kasvillisuuden muodostaman 1900-luvun alkupuolelle ominaisen eheän pihapiirin säilyminen.</p> <p>Asuinrakennus – piharakennus rakennusparin säilyminen.</p> <p>Rakennusten julkisivujen aukotuksen, kattomuodon, runkomuodon ja rakennusajankohdalle ominaisten tai niitä vastaavien julkisivumateriaalien ja muotojen säilyminen.</p> <p>Useiden asuntojen tai vaikutelman useista asunnoista säilyminen asuinrakennuksessa (sisäänkäynnit).</p> <p>Rinnerakentamisesta johtuvien korkeiden kivijalkojen säilyminen rakennuksissa.</p> <p>Rinnepihan tasoerojen ja kivi- ja betonirakenteiden säilyminen.</p> <p>Tontin ja asuinrakennusten aseman säilyminen katu- ja kaukomaisemissa.</p>

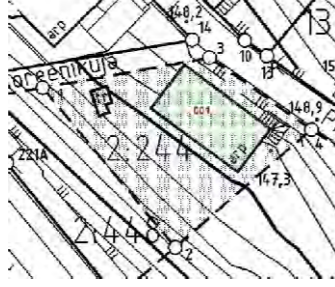
<p><b>Rakennushistoriallinen arvo – Rakennusperinteinen</b> Pihan 1928 rakennettu asuinrakennus on rakennustyyppiltään yksittäispientalo. Siinä on voimakkaista peruskorjauksista huolimatta säilynyt nähtävissä ajan rakentamiselle tyypillinen selkeä suorakaide perusmuoto, loivahko satulakatto, päätyihin taittuvat räystäät sekä kolmiopäädellä ja pilastereilla korostettu pääsisäänkäynti. Rinnepihan pinnat, rakenteet ja kasvillisuus ovat pääosin perinteiset.</p> <p><b>Ympäristöarvo – Maisemallisesti keskeinen sijainti</b> Provastinkadun katulinjaan sijoitetulla asuinrakennuksella on kohtalainen merkitys katunäkymässä ja vähäinen merkitys harjun etelärinteen maisemassa.</p>	<p>Asuinrakennuksen, pihan pintojen, rakenteiden ja kasvillisuuden muodostaman 1900-luvun alkupuolelle ominaisen pihapiirin säilyminen.</p> <p>Asuinrakennuksen kattomuodon, runkomuodon ja rakennusajankohdalle ominaisten tai niitä vastaavien julkisivumateriaalien ja muotojen säilyminen.</p> <p>Rinnerakentamisesta johtuvan korkean asutun kivijalan säilyminen asuinrakennuksessa.</p> <p>Rinnepihan tasoerojen ja kivi- ja betonirakenteiden säilyminen.</p> <p>Tontin ja asuinrakennuksen aseman säilyminen katu- ja kaukomaisemissa.</p>
