PISPALA III

Asemakaavoituksen III-vaiheessa kaavoitettavien alueiden rakennetun kulttuuriympäristön inventointi 2012

Täydentävä liiteaineisto 2013

Ala-Pispala, Ylä-Pispala ja Tahmela

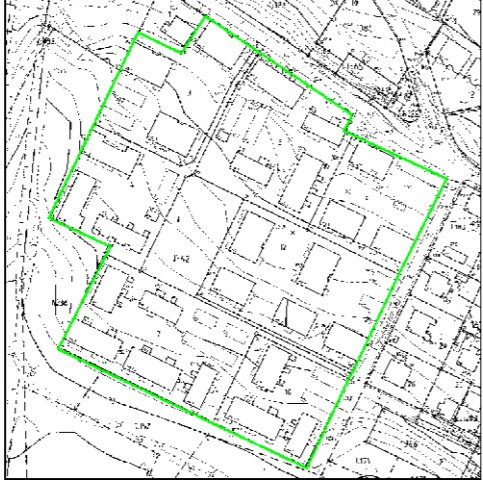
<p>Ympäristöarvo – Maisemakokonaisuus 1978 vahvistettu Pispalan toinen asemakaava mahdollisti asunto-osakeyhtiömuotoisten kookkaiden rivitalojen rakentamisen alueelle. Laajin ja yhtenäisin rivitaloalueista on Pispalan pihojen 1980-luvun alussa rakennettu alue. Se käsittää 7 kiinteistöä ja 26 kookasta 2-3-kerroksista rivitaloa. Elementtirunkoiset satulakattoiset rakennukset on vuorattu "Pispala-tyylisesti" vaaka- ja pystypaneloinnilla. Lisäksi laajat julkisivupinnat on listoituksella jaettu pienempiin osiin. Alue muodostaa selkeästi ympäristöstään erottuvan, erinomaisesti Pispalan-Tahmelan 1980-luvun rivitalorakentamista kuvaavan, eheän maisemakokonaisuuden.</p>	<p>Aluekokonaisuuden ja sen yksityiskohtien säilyttäminen ymmärrettävänä, mahdollisimman vähäisin muutoksin.</p> <p>Asuinrakennusten muodon, julkisivujen aukotuksen, pintamateriaalien ja värityksen säilyminen.</p> <p>Pihojen, katuliittymien, ajoteiden ja polkujen sijainnin, pintojen ja kasvilisuuden säilyminen 1980-luvulle tyypillisinä.</p>	<p>HUOM.</p> <p>Alueen kiinteistöjä ei ole inventoitu erillisinä rakennetun ympäristön kohteina.</p> <p>Lapiosaarenkatu 1 Lapiosaarenkatu 3 Lapiosaarenkatu 7 Lapiosaarenkatu 9 Uittotunnelinkatu 3 Uittotunnelinkatu 5 Uittotunnelinkatu 7</p>

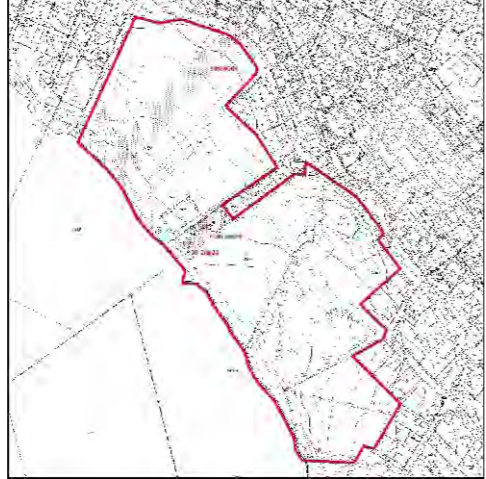
<p>Historiallinen arvo – Agraarihistoria Ainakin 1700-luvulta lähtien ranta-alue on ollut viljeltyä peltoaluetta, ensin niittyinä, myöhemmin peltoina. Viljelykäyttö on säilynyt, joskin peltoviljelystä on 1900-luvun puolivälin tienoilla siirrytty nykyiseen palstaviljelyyn. Kasvimaat ovat muutamiin säilyneiden torppien ohella ainut ja laajin alueen agraarihistoriasta kertova ilmiö.</p> <p>Historiallinen arvo – Esihistoria Tahmelan lähde on suullisen perimätiedon perusteella toiminut uhrilähteenä. Lähde on lain suojaama muinaisjäänös</p> <p>Historiallinen arvo – Sosiaalhistoria Palstaviljely jatkaa Pispalan yhteisöllisen toiminnan perinteitä ja toimii tärkeänä harrastus- ja tapaamispaikkana alueen asukkaille. 1950-luvulla perustettu Tahmelan uimaranta, kenttä ja alueen kevyenliikenteenväylät toimivat tärkeinä vapaa-ajanvietto- ja tapaamispaikkana alueen asukkaille.</p> <p>Historiallinen arvo – Taloushistoria Alueen pohjoisosassa on toiminut Nopolan kauppapuutarha. Nykyinen palstaviljelykäyttö muodostaa jatkumon, jonka johdosta alueen käyttötarkoitus on säilynyt.</p> <p>Historiallinen arvo – Teollisuushistoria Harmaa tukkitie on kulkenut alueen halki 1873-1932.</p> <p>Ympäristöarvo – Maisemakokonaisuus Avara pääosin rakentamaton alue muodostaa tärkeän vastaparin muutoin tiiviisti rakennetuille Pispalanharjun kaupunginosille. Alueella on maisemallista merkitystä paitsi lähiympäristössään, myös laajemmin harjumaisemassa ja erityisesti kauko- maisemassa.</p>	<p>Aluekokonaisuuden säilyttäminen ymmärrettävänä, mahdollisimman vähäisin muutoksin. Kasvimaiden säilyminen avoimina, rakentamattomina ja viljelykäytössä. Alueen säilyminen julkisena, kaikkien käytössä: kasvimaat, uimaranta, ulkoilu, harrastustoiminta, venepaikat jne. Kevyenliikenteenväylien ja polkujen pintojen säilyminen hiekkapintaisina. Uudisrakentamisen välttäminen. Välttämättömän uudisrakentamisen toteuttaminen huolellisesti lähiympäristön vanhaa rakennustapaa ja mitataavaa noudattaen. Maisemakokonaisuuden aseman säilyminen lähi- ja kaukomaisemassa. Alueen sisäisten maisemien säilyminen avoimina (vesakoiden ajoittainen raivaus).</p>	<p>Harmaa tukkitie 2012/0004 Isolähteenkatu 2 2012/0024 Isolähteenkatu 4 2012/0025</p>

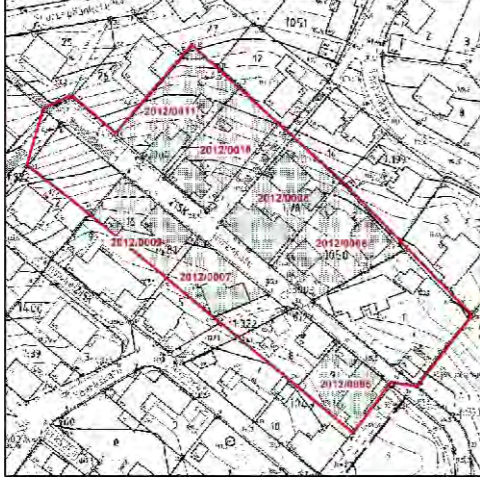
<p>Rakennushistoriallinen arvo – Rakennusperinteinen Hiidenkadun varsi on rakentunut pääosin 1910-luvun alussa. Tonttirajat noudattelevat tarkasti Ansionkalliolle 1899 laadittua palstoitussuunnitelmaa. Vanhat rakennukset on peruskorjattu melko rajusti ja osaa laajennettukin, mutta rakennukset ovat säilyneet muodoltaan tunnistettavina. Asuinrakennukset ovat tyypiltään pääasiassa yksittäispientaloja, joukossa on myös yksi kaupunkipuutalo. Vain muutamia alkuperäisiä 1900-luvun alun piharakennuksia on säilynyt. Pihat edustavat hyvin Pispalalle tyypillisiä perinteisiä rinnepihoja; osassa on myös näkyvissä Ansionkalliolle luonteenomaista avokalliota. Alueella on ainoastaan yksi uudisrakennus (Hiidenkatu 3).</p> <p>Rakennushistoriallinen arvo – Rakennustekninen Muutamia alueen rakennuksia on rakennettu jyrkkään rinteeseen. Ne edustavat korkeine kivijalkoineen erinomaisesti Pispalalle tyypillistä haastavaa rinnerakentamista.</p> <p>Historiallinen arvo – Sosiaalhistoria Rakennuskannassa on hahmotettavissa 1900-luvun alkupuolella Pispalassa tyypillinen asumisen ja elämisen tapa, pienehköjä asuntoja erikokoisissa puutaloissa, aputiloja piharakennuksissa. Alue on laajin ja yhtenäisin säilynyt Ansionkallion varhaisinta työväen asuinrakentamista edustava alue.</p> <p>Historiallinen arvo – Taloushistoria Hiidenkadun ja Härkikallionkadun kulmauksessa sijaitsevassa asuinrakennuksessa (Hiidenkatu 6, rak 001) on toiminut Ylä-Tahmelan kauppa.</p> <p>Ympäristöarvo – Maisemakokonaisuus Kapea Hiidenkatu on rakennettu 1950-luvulla paikalla sijainneen kulkuväylän paikalle. Rakennusten rajaama katutila on tiivis ja kaupunkimainen. Kadun päästä aukeaa upea maisema Ala-Tahmelaan, Ala-Pispalaan ja Pyhäjärvelle.</p>	<p>Aluekokonaisuuden ja sen yksityiskohtien säilyttäminen ymmärrettävänä mahdollisimman vähäisin muutoksilla.</p> <p>Vanhan rakennuskannan, asuin-, piharakennusten, säilyminen.</p> <p>Vanhan rakennuskannan rakennusajalle tyypillisten materiaalien, väri-tyksen ja muotojen säilyminen.</p> <p>Pihojen kasvillisuuden säilyminen perinteisenä.</p> <p>Pihojen, katuliittymien, ajoteiden ja polkujen pintojen säilyminen perinteisinä nurmi- ja hiekkapintaisina.</p> <p>Muurien, portaiden ja muiden alueen rakenteiden säilyminen perinteisenä.</p> <p>Uudisrakentamisen välttäminen.</p> <p>Välttämättömän uudisrakentamisen toteuttaminen korostetun tarkkaan lähiympäristön vanhaa rakennustapaa ja mittakaavaa noudattaen.</p> <p>Kapean rakennusten rajaaman katunäkymän ja kadun päästä aukeavan maiseman säilyminen.</p> <p>Katulinjan ja kulkuyhteyksien säilyminen Hiidenkadulta ylös Ansiokadulle ja alas Torpankadulle ja Suuruspäänkadulle.</p>	<p>Hiidenkatu 1 2012/0005</p> <p>Hiidenkatu 4 2012/0006</p> <p>Hiidenkatu 5 2012/0007</p> <p>Hiidenkatu 6 2012/0008</p> <p>Hiidenkatu 7 2012/0009</p> <p>Hiidenkatu 8 2012/0010</p> <p>Hiidenkatu 10 2012/0011</p>

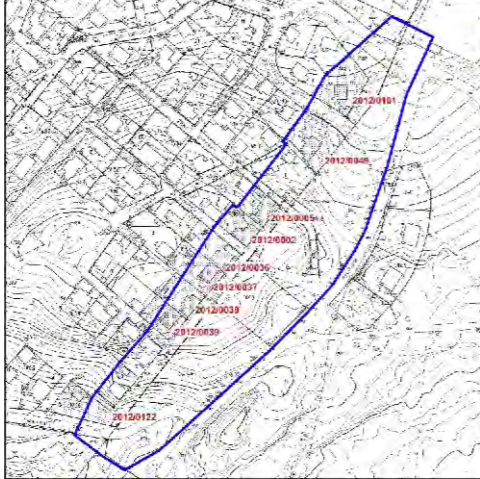
<p>Historiallinen arvo – Hallintohistoria Alueella on kulkenut kahden hallinnollisen alueen välinen raja, jossa on yhä hahmotettavissa tiiviisti rakennettu länsipuoli ja rakentamaton itäpuoli. Raja kulki Näsijärveltä harjun yli Pyhäjärveen erottaen Tampereen ja Pirkkalan pitäjät. Riukuaita paikalle on pystytetty viimeistään 1780-luvulla isojaossa vahvistetulle rajalle. 1903-06 Tampereen kaupunki rakennutti puuaidan tilalle kivisen pulteriaidan. Tahmelan ja Pispalan kaupunkiin liittämisen jälkeen 1937 raja-aidan merkitys katosi. Arvoalueella on säilynyt selkeimmät katkelmat aidasta. Kiviaita on lain suojaama muinaisjäänös.</p> <p>Ympäristöarvo – Maisemakokonaisuus Tiiviisti rakennettu Ansionkallion alue ja rakentamaton metsäalue muodostavat toisilleen voimakkaan kontrastin. Vaikka raja on menettänyt hallinnollisen merkityksensä, hahmottuu se yhä maastossa selvästi.</p>	<p>Aluekokonaisuuden säilyttäminen ymmärrettävänä, mahdollisimman vähäisin muutoksin.</p> <p>Raja-aidan itäpuolen säilyminen rakentamattomana luonnontilaisena metsäalueena.</p> <p>Raja-aidan säilyminen havaittavissa (kasvillisuuden säännöllinen rai-vaaminen).</p> <p>Alueen katulinjojen ja muiden kulureittien säilyminen.</p> <p>Mahdollisimman vähäinen uudisrakentaminen.</p> <p>Uudisrakentamisen toteuttaminen huolellisesti lähiympäristön vanhaa rakennustapaa ja mittakaava noudattaen.</p>	<p>Ansiokatu 2 2012/0002</p> <p>Hiidenkatu 1 2012/0005</p> <p>Luisukatu 2 2012/0036</p> <p>Luisukatu 4 2012/0037</p> <p>Luisukatu 6 2012/0038</p> <p>Luisukatu 8 2012/0039</p> <p>Pyynikintie 63 2012/0049</p> <p>Torpankatu 25 2012/0101</p> <p>Varalankatu 37 2012/0124</p>

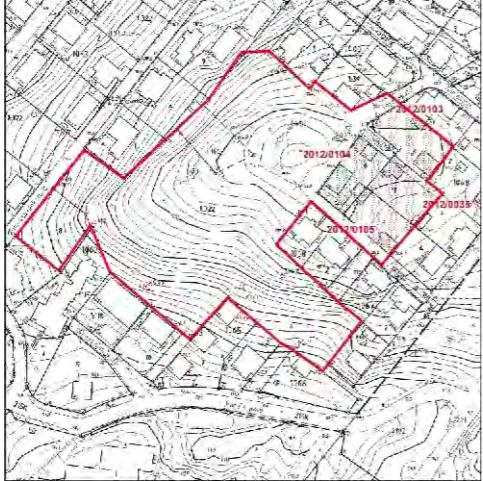
<p>Rakennushistoriallinen arvo – Rakennusperinteinen Alueen itäkulmassa on säilynyt neljä 1900-1920-luvun alun välisenä aikana rakennettua kiinteistöä asuin- ja piharakennuksineen. Asuinrakennukset ovat yksittäispientaloja ja pikkutaloja ja piharakennukset puu- ja betonirunkoisia. Rakennukset ovat säilyttäneet pääosin kohtalaisesti alkuperäiset tai niitä vastaavat piirteensä. Pihat ovat kasvillisuudeltaan, pinnoiltaan ja jäsentelyltään perinteisiä. Tonttijako ja katulinjat noudattelevat 1899 palstoitussuunnitelmaa.</p> <p>Historiallinen arvo – Sosiaalhistoria Alueen rakennuskannassa on hahmotettavissa selkeästi 1900-luvun alkupuolen Ansionkalliolle ominainen työvään asumisen ja elämisen tapa, pieniä asuntoja puutaloissa, aputiloja piharakennuksissa.</p> <p>Ympäristöarvo – Maisemakokonaisuus Ansionkallion laki on Pispalanharjun Pyykkimettänpuiston tavoin erittäin tärkeä näköalapaikka, josta aukeaa huikeat maisemat Ala-Tahmelaan, Pispalanharjulle ja Pyhäjärvelle. Alue on Ansionkallion identiteetin ja maiseman kannalta keskeinen, autenttisenä säilynyt alue. Lähiympäristö on uudistunut 1980-2000-luvulla voimakkaasti purkamisen ja uudisrakentamisen seurauksena, mikä korostaa arvoalueen merkitystä. Alue on uudisrakentamisen kannalta erityisen haasteellinen.</p>	<p>Aluekokonaisuuden ja sen yksityiskohtien säilyttäminen ymmärrettävänä mahdollisimman vähäisin muutoksilla.</p> <p>Alueen itäosan vanhan rakennuskannan, asuin- ja piharakennusten, säilyminen.</p> <p>Vanhan rakennuskannan rakennusajalle tyypillisten materiaalien, väri-tyksen ja muotojen säilyminen.</p> <p>Pihojen kasvillisuuden säilyminen perinteisenä.</p> <p>Pihojen, katuliittymien, ajoteiden ja polkujen pintojen säilyminen perinteisinä nurmi- ja hiekkapintaisina.</p> <p>Alueen pihaille luonteenomaisen avokallion säilyminen.</p> <p>Kapeiden katulinjojen ja muiden kulkureittien säilyminen.</p> <p>Ansionkallion lakialueen säilyminen rakentamattomana, kaikille avoimena näköalapaikkana.</p> <p>Ansionkallion lakialueen entisen asuintontin puutarhakaasvillisuuden säilyminen.</p> <p>Uudisrakentamisen välttäminen.</p> <p>Välttämättömän uudisrakentamisen toteuttaminen korostetun tarkasti alueen vanhaa rakennustapaa ja mittakaava noudattaen.</p>	<p>Jyrkkäkatu 3 2012/0035</p> <p>Töyräskatu 3 2012/0103</p> <p>Töyräskatu 7 2012/0104</p> <p>Töyräskatu 9 2012/0105</p>

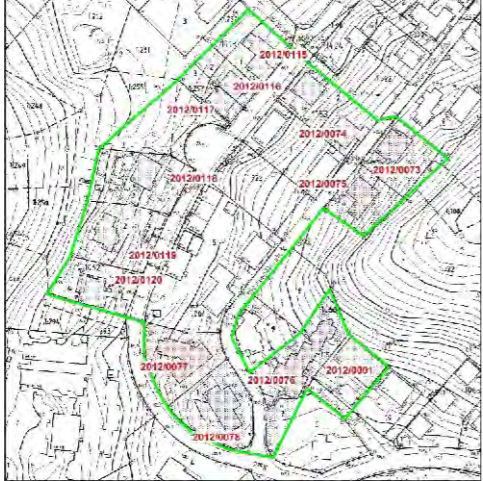
<p>Rakennushistoriallinen arvo – Arkkitehtoninen Alueen rakennuskanta on peräisin pääosin vuosien 1955-1981 väliseltä ajalta. Asuinrakennukset ovat yksilöllisiä, arkkitehtien suunnittelemia, hyvin säilyneitä ja aikansa rakennusperinnettä edustavia. Ne ovat tyypiltään moderneja omakoti- ja paritaloja lukuun ottamatta yhtä modernia pienkerrostaloa. Rakennuksissa on nähtävissä modernin arkkitehtuurin piirteitä, joita ovat mm. laajat ikkunapinnat, nauhaikkunat, julkisivujen ja rakennusmassojen vertikaalisuus, suuret terassit ja parvekkeet, tasakatot, moniulotteiset rakennusmassat, taitava maastoon ja maisemaan sijoittaminen.</p> <p>Historiallinen arvo – Sosiaalhistoria Alueen rakentaminen kuuluu alueen 1800-1900-lukujen taitteen huvila-asutuksen jatkumoon, joka 1900-luvun puolivälin jälkeen ilmeni alueen perinteisestä työvään puutaloasutuksesta voimakkaasti poikkeavien arkkitehtien suunnittelemien kookkaiden ylemmän keskiluokan asuinrakennusten rakentamisena alueelle.</p> <p>Ympäristöarvo – Maisemakokonaisuus Varalankadun ja Suuruspääkatujen varsille muodostuu moderneista maiseman ehdoilla rakennetuista asuinrakennuksista edustava ja maisemallisesti merkittävä kokonaisuus.</p>	<p>Aluekokonaisuuden ja sen yksityiskohtien säilyttäminen ymmärrettävänä mahdollisimman vähäisin muutoksina.</p> <p>Alueen rakennuskannan, asuinrakennusten ja autotalliin, säilyminen.</p> <p>Alueen rakennuskannan arkkitehtonisten ratkaisujen ja rakennusajalle tyypillisten rakennusmateriaalien, värityksen ja muotojen säilyminen.</p> <p>Rinnepihojen ja niiden kasvillisuuden säilyminen ajalle tyypillisenä.</p> <p>Alueelle tyypillisen kallioisen rinne- maaston ja mäntyvaltaisen puuston säilyminen.</p> <p>Katulinjojen, katunäkymien ja tukimuurien säilyminen.</p> <p>Uudisrakentamisen toteuttaminen huolellisesti maastoon ja ympäröivään rakennuskantaan sovittaen.</p>	<p>Anna Liljankatu 6 2012/0001</p> <p>Suuruspääkatu 17 2012/0073</p> <p>Suuruspääkatu 18 / Varalankatu 19 2012/0074</p> <p>Suuruspääkatu 19 2012/0075</p> <p>Suuruspääkatu 25 2012/0076</p> <p>Suuruspääkatu 26 2012/0077</p> <p>Suuruspääkatu 28 2012/0078</p> <p>Varalankatu 20 2012/0115</p> <p>Varalankatu 22 A 2012/0116</p> <p>Varalankatu 22 B 2012/0117</p> <p>Varalankatu 26 2012/0118</p> <p>Varalankatu 28 2012/0119</p> <p>Varalankatu 30 2012/0120</p>

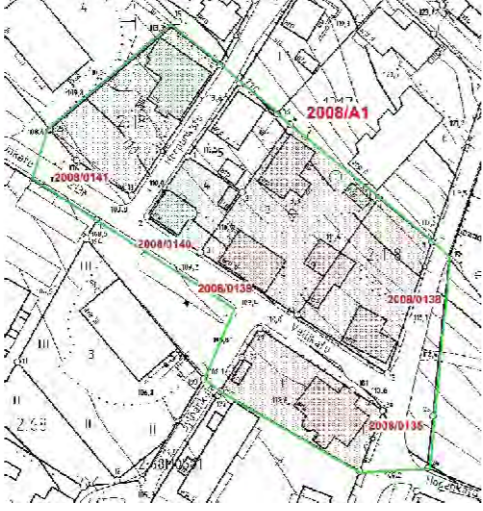
<p>Rakennushistoriallinen arvo – Rakennusperinteinen Vallikadun alkupään vanha rakennuskanta on peräisin 1890-1930-luvuilta. Rakennukset ovat muutoksista huolimatta tunnistettavissa aikakautensa edustajiksi. Rakennukset edustavat eri rakennustyyppijä: yksittäispuutalo, huvila, kaupunkipuutalo ja pienkerrostalo. Alueella on myös muutamia puu- ja kivirakenteisia piharakennuksia. Alueella on säilynyt nähtävissä erityisesti 1900-luvun alun vuosikymmenten rakentamisen tapa.</p> <p>Historiallinen arvo – Sosiaalhistoria Alueen rakennuskannassa on hahmotettavissa Pispalassa 1900-luvun alkupuolella tyypillinen asumisen ja elämisen tapa, pienehköjä asuntoja erikokoisissa puutaloissa, aputiloja piharakennuksissa. Lisäksi alueen asuinrakennusten kivijaloissa on ollut alueen asukkaiden tapaamispaikkoina toimineita ja Pispalalaisesta yhteisöllisyydestä kertovia palveluita (ks. tarkemmin alla).</p> <p>Historiallinen arvo – Taloushistoria Vallikadun alkupäässä on asuinrakennusten kivijaloissa toiminut kirjapaino (Vallikatu 3), maitokauppa (Vallikatu 8), pesutupa (Vallikatu 10), kelloseppä (Vallikatu 12) ja mankelitupa (Vallikatu 12 C).</p> <p>Ympäristöarvo – Maisemakokonaisuus Torpankadun ja Horpunkadun välisen Vallikadun alkupään erikokoiset, tyyliiset ja ikäiset rakennukset muodostavat kerroksellisen ja kaupunkikuvallisesti vaihtelevan maisemakokonaisuuden. Alue erottuu selvästi ympäristöstä uudisrakentamisesta.</p>	<p>Vanhan rakennuskannan, asuin- ja piharakennusten, säilyminen.</p> <p>Pihojen kasvillisuuden säilyminen perinteisenä.</p> <p>Pihojen, katuliittymien, ajoteiden ja polkujen pintojen säilyminen perinteisinä nurmi- ja hiekkapintaisina.</p> <p>Muurien, portaiden ja muiden pihojen rakenteiden säilyminen perinteisenä.</p> <p>Paikoin kaupunkimaisen, rakennuksen rajatun katutilan säilyminen.</p> <p>Alueen katulinjojen säilyminen.</p> <p>Katunäkymien säilyminen.</p> <p>Uudisrakentamisen toteuttaminen lähiympäristön vanhaa rakennustapaa ja mittakaava noudattaen.</p> <p>Uudisrakennusten sijoittaminen katulinjaan, piharakennukset tontin perälle.</p>	<p>Vallikatu 3 (2008/0135)</p> <p>HUOM. Vallikadun pohjoispuolella sijaitsevat kohteet: Vallikatu 8 (2008/0138), Vallikatu 10 (2008/0139), Vallikatu 12 (2008/0140) ja Vallikatu 12 C (2008/0141) kuuluvat asemakaavan I-vaiheen alueelle.</p>

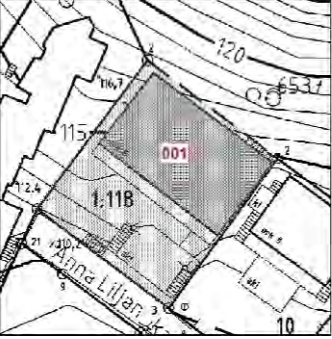
<p>Rakennushistoriallinen arvo – Arkkitehtoninen Anna Liljankatu 6 on Tahmelan modernia rakentamista edustava kiinteistö. Asuinrakennus on 1975 Bertel Ermilän suunnittelema kolmen asunnon rivitalo, joka ulkomuodoltaan muistuttaa pienkerrostaloa. Rakennuksen arkkitehtuuri, tyyli, muoto ja rakennusmateriaalit ovat säilyneet erinomaisesti alkuperäistä vastaavina. Katunäkymässä keskeisen autokatosrakennuksen julkisivujen liuskekiviverhous toimii yhdistävänä tekijänä viereisen tontin modernin asuinrakennuksen välillä (Suuruspääkatu 25).</p> <p>Ympäristöarvo – Maisemallisesti keskeinen sijainti Tontti ja sen asuinrakennus sijaitsevat melko näkyvällä paikalla Varalankadun tuntumassa.</p> <p>Arvoalue Tontti sijaitsee Moderni Tahmela -nimisellä arvoalueella (2012/A0007).</p>	<p>Pihapiirin ja rakennusten tai muun kohteen arvojen säilymisen kannalta tärkeää on:</p> <p>Asuinrakennuksen, autokatoksen, portaiden, pihan pintojen ja kasvillisuuden muodostaman 1970-luvulle ominaisen kokonaisuuden säilyminen.</p> <p>Asuinrakennus – autokatos rakennusparin säilyminen.</p> <p>Rakennusten arkkitehtonisten ratkaisujen, kuten julkisivujen aukotuksen, kattomuodon, runkomuodon ja rakennusajankohdalle ominaisten julkisivumateriaalien ja muotojen säilyminen.</p> <p>Tasakaton tai vaikutelman tasakatosta säilyminen asuinrakennuksessa.</p> <p>Tiilestä muuratun keskuslämmityspiipun säilyminen asuinrakennuksessa.</p> <p>Asuinrakennuksen alkuperäisen huoneistojen lukumäärän säilyminen.</p> <p>Pihan ja rakennusten aseman säilyminen katumaisemissa.</p>

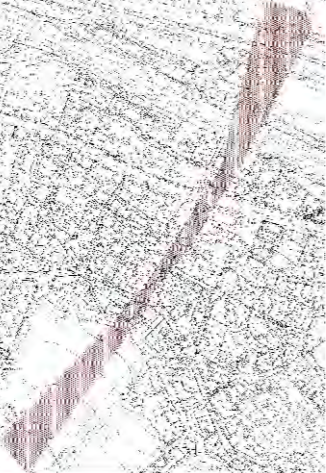
<p>Historiallinen arvo – Teollisuushistoria Pispalanharju esti pitkään laajamittaisen tukkipuun kuljettamisen uittamalla Tampeleen pohjoispuolisilta alueilta etelään. Ongelma ratkaistiin harjun yli rakennettavilla tukkiteillä. 1873 valmistui Pispalan toinen tukkitie, ns. Harmaa tukkitie.</p> <p>Ympäristöarvo – Maisemakokonaisuus Tukkitiet jakoivat Pispalanharjun jyrkästi kolmeen osaan, joita olivat Harmaan tukkitien itäpuoli, tukkiteiden välinen alue ja Punaisen tukkitien länsipuoli. Tukkitiet hallitsivat harjun maisemaa ja rajoittivat paikoin harjunsuuntaista kulkemista yli 60-vuoden ajan. Niiden uomat hahmottuvat osittain yhä, sillä ne ovat säilyneet suurimmaksi osaksi rakentamattomina 1930-luvulta lähtien, jolloin tukkitiet purettiin. Myös Ylä-Pispalan ja Ala-Pispalan kaupunginosien välinen raja noudattelee osin Harmaan tukkitien linjaa. Uomissa on säilynyt joitain tukkitien rakenteita. Ks. Pispalan arkeologinen inventointi 2008.</p>	<p>Tukkietien Pyhäjärveltä Näsijärvelle ulottuvan uoman säilyminen rakentamattomana puistoalueena. (Nykyisenkaltaiselle käytölle kulkuväylänä ja kasvimaana ei ole estettä, eikä myöskään portaiden tms. ei-pysyvien rakenteiden rakentamiselle alueelle.)</p> <p>Säilyneiden tukkitien rakenteiden suojeleminen.</p> <p>Alueen maastonmuotojen säilyminen.</p> <p>Lisäksi: Kasvillisuutta tulisi raivata, jotta uoma ja siltä aukeavat näkymät eivät kasva umpeen.</p> <p>Tukkietien historiaa voisi tuoda esiin nykyistä näkyvämmiin ja laajemmin uusilla opastauluilla tms.</p>

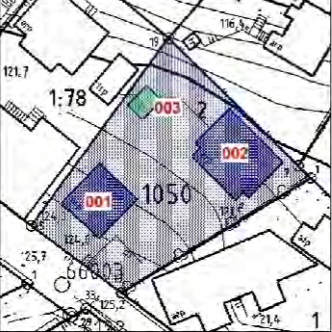
<p>Rakennushistoriallinen arvo – Rakennusperinteinen Pihapiiri edustaa Ansionkallion 1900-luvun alun työväenasuinrakentamista. Kaksi yksittäispientalotyypistä asuinrakennusta ovat vuodelta 1922. Rakennukset on peruskorjattu voimakkaasti, mutta niiden runkomuodot ovat säilyneet. Piharakennus on mahdollisesti 1960-luvulta ja säilyttänyt vaatimattomille piharakennuksille tyyppillisen ilmeen. Pihan pinnat ja kasvillisuus ovat pääosin perinteiset.</p> <p>Rakennushistoriallinen arvo – Rakennustekninen Jyrkkään rinteeseen rakennettu asuinrakennus 002 edustaa korkeine kivijalkoineen pispalalaista haastavaa rinnerakentamista.</p> <p>Historiallinen arvo – Sosiaalhistoria Alueella 1900-luvun alkupuolella tyyppinen asumisen ja elämisen tapa, pieniä asuntoja puutaloissa, aputiloja piharakennuksessa, on säilynyt.</p> <p>Ympäristöarvo – Maisemallisesti keskeinen sijainti Avoimella pihalla ja Hiidenkadun katulinjan tuntumaan rakennetuilla asuinrakennuksella 001 on kohtalainen merkitys Hiidenkadun katumaisemassa.</p> <p>Arvoalue Pihapiiri sijaitsee Hiidenkadun varren kulttuurihistoriallisella arvoalueella (2012/A0004).</p>	<p>Kahden asuinrakennuksen ja piharakennuksen, pihan pintojen ja kasvillisuuden muodostaman tiiviisti rakennetun 1900-luvun alkupuolelle ominaisen pihapiirin säilyminen.</p> <p>Asuinrakennusten muodostaman ajallisesti yhteen liittyvän rakennusparin säilyminen.</p> <p>Rakennusten, kattomuodon, runkomuodon ja rakennusajankohdalle ominaisten julkisivumateriaalien ja muotojen säilyminen.</p> <p>Rinnerakentamisesta johtuvan korkean kivijalan säilyminen asuinrakennuksessa 002.</p> <p>Useiden asuntojen tai vaikutelman useista asunnoista säilyminen asuinrakennuksessa 002.</p> <p>Tontin tasoerojen säilyminen.</p> <p>Tontin ja asuinrakennuksen 001 aseman säilyminen katumaisemassa.</p> <p>Lisäksi: Asuinrakennusten rakennusajalle tyyppillisten julkisivumateriaalien palauttaminen on suositeltavaa.</p>

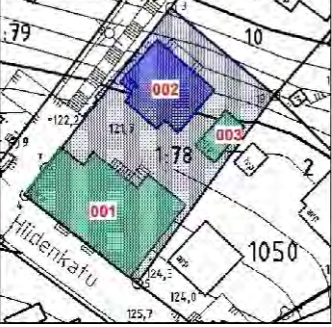
<p>Rakennushistoriallinen arvo – Rakennusperinteinen Pihapiiri edustaa Ansionkallion 1900-luvun alun työväenasuinrakentamista. Kaupunkipuutalotyyppinen asuinrakennus 001 on rakennettu 1900-1919 ja yksittäispuutalotyyppinen asuinrakennus 002 1930-luvulla. Rakennukset on peruskorjattu voimakkaasti, mutta niiden runkomuodot ovat säilyneet pääosin hahmotettavissa. Piharakennus on mahdollisesti 1960-luvulta ja säilyttänyt vaatimattomille piharakennuksille tyypillisen ilmeen.</p> <p>Rakennushistoriallinen arvo – Rakennustekninen Jyrkkään rinteeseen rakennettu asuinrakennus 002 edustaa erittäin korkeine kivijalkoineen pispalalaista haastavaa rinnerakentamista.</p> <p>Historiallinen arvo – Sosiaalhistoria Alueella 1900-luvun alkupuolella tyypillinen asumisen ja elämisen tapa, pieniä asuntoja puutaloissa, aputiloja piharakennuksessa, on säilynyt.</p> <p>Ympäristöarvo – Maisemallisesti keskeinen sijainti Hiidenkadun ja Härkikallionkadun kulmauksessa sijaitsevalla tontilla ja katulinjaan rakennetuilla asuinrakennuksilla on suuri merkitys katumaisemissa. Rakennukset ovat myös olennainen osa Ansionkallion pohjoisrinteen maisemaa.</p> <p>Arvoalue Pihapiiri sijaitsee Hiidenkadun varren kulttuurihistoriallisella arvoalueella (2012/A0004).</p>	<p>Pihapiirin ja rakennusten tai muun kohteen arvojen säilymistä kannalta tärkeää on:</p> <p>Kahden asuinrakennuksen ja piharakennuksen muodostaman tiiviisti rakennetun 1900-luvun alkupuolelle ominaisen pihapiirin säilyminen.</p> <p>Rakennusten, kattomuodon, runkomuodon ja rakennusajankohdalle ominaisten julkisivumateriaalien ja muotojen säilyminen.</p> <p>Rinnerakentamisesta johtuvan erittäin korkean kivijalan säilyminen asuinrakennuksessa 002.</p> <p>Useiden asuntojen tai vaikutelman useista asunnoista säilyminen asuinrakennuksissa.</p> <p>Tontin tasoerojen säilyminen.</p> <p>Tontin ja sen asuinrakennusten aseman säilyminen katu- ja kaukomaisemissa.</p>

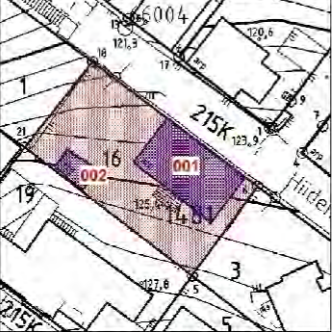
<p>Rakennushistoriallinen arvo – Rakennusperinteinen Pihapiiri edustaa Ansionkallion 1900-luvun alun työväenasuinrakentamista. Yksittäispientalotyypinen asuinrakennus 001 ja osin tiili-, osin rankorakenteinen piharakennus on rakennettu viimeistään 1910-luvun alussa. Asuinrakennus on peruskorjattu voimakkaasti 1960-luvulla, mutta sen runkomuoto on säilynyt nähtävissä. Vaatimaton piharakennus on alkuperäistä vastaavassa asussa. Pihan pinnat, rakenteet ja kasvillisuus ovat perinteiset.</p> <p>Historiallinen arvo – Sosiaalihistoria Alueella 1900-luvun alkupuolella tyypillinen asumisen ja elämisen tapa, pieniä asuntoja puutalossa, aputiloja piharakennuksessa, on säilynyt.</p> <p>Ympäristöarvo – Maisemallisesti keskeinen sijainti Hiidenkadun varressa sijaitsevalla tontilla ja katulinjaan rakennetulla asuinrakennuksella on suuri merkitys katumaisemassa. Rakennus on myös olennainen osa Ansionkallion pohjoisrinteen maisemaa.</p> <p>Arvoalue Pihapiiri sijaitsee Hiidenkadun varren kulttuurihistoriallisella arvoalueella (2012/A0004).</p>	<p>Pihapiirin ja rakennusten tai muun kohteen arvojen säilymistä kannalta tärkeää on:</p> <p>Asuin- ja piharakennuksen, pihan pintojen, rakenteiden ja kasvillisuuden muodostaman 1900-luvun alkupuolelle ominaisen eheän pihapiirin säilyminen.</p> <p>Asuinrakennus – piharakennus rakennusparin säilyminen.</p> <p>Asuinrakennuksen katto- ja runkomuodon säilyminen.</p> <p>Alueelle tyypillisen useista materiaaleista koostuvan kivijalan säilyminen asuinrakennuksessa.</p> <p>Useiden asuntojen tai vaikutelman useista asunnoista säilyminen asuinrakennuksessa.</p> <p>Piharakennuksen kattomuodon, runkomuodon ja rakennusajankohdalle ominaisten julkisivumateriaalien ja muotojen säilyminen.</p> <p>Tontin tasoerojen säilyminen.</p> <p>Ansionkallion tonteille luonteenomaisen avokallion säilyminen nähtävissä.</p> <p>Tontin ja asuinrakennuksen aseman säilyminen katu- ja kaukomaisemissa.</p> <p>Lisäksi: Asuinrakennuksen rakennusajankohdalle tyypillisten rakennusmateriaalien, ilmeen ja tyyli- ja muoto-omaisuuksien palauttaminen on suositeltavaa.</p>

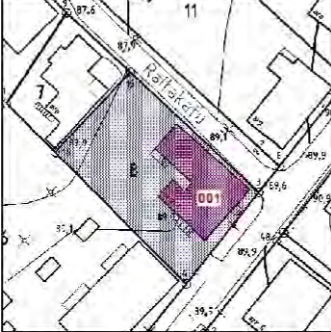
<p>Rakennushistoriallinen arvo – Rakennusperinteinen Asuinrakennus on rakennustyyppiltään puurakenteinen pienkerrostalo. 1934 rakennuksessa talossa on säilynyt erinomaisesti 1920-30-luvun rakentamiselle ja puutaloklassismille tyypilliset piirteet, kuten loivahko aumakatto, julkisivujen symmetrinen aukotus, listoitus- ja laudoitustapa sekä T-malliset ikkunat. Myös porraskäytävien sijainti ja pintamateriaalit ovat osin säilyneet. Pihan pinnat ovat perinteiset, joskin hoitamattomat.</p> <p>Historiallinen arvo – Sosiaalihistoria Alueella 1900-luvun alkupuolella tyypillinen asumisen tapa, pieniä asuntoja vuokratalotyypissä puutalossa, on säilynyt.</p> <p>Historiallinen arvo – Taloushistoria Hirvikadun puolella pohjakerroksessa on sijainnut maitokauppa. Liiketila hahmottuu yhä hyvin kadun puolisesta sisäänkäynnistä.</p> <p>Ympäristöarvo – Maisemallisesti keskeinen sijainti Hirvikadun ja Raitakatuksen kulmaukseen, lähes kiinni katulinjoihin sijoitetulla kookkaalla asuinrakennuksella on suuri merkitys katunäkymässä.</p>	<p>Asuinrakennuksen ja pihan pintojen, muodostaman 1900-luvun alkupuolelle ominaisen pihapiirin säilyminen.</p> <p>Asuinrakennuksen julkisivujen aukotuksen, kattomuodon, runkomuodon ja rakennusajankohdalle ominaisten tai niitä vastaavien julkisivumateriaalien, muotojen ja tyylipiirteiden säilyminen.</p> <p>Porraskäytävien sijaintien ja pintamateriaalien säilyminen.</p> <p>Entisen liiketilan säilyminen hahmotettavissa (sisäänkäynti).</p> <p>Useiden asuntojen tai vaikutelman useista asunnoista säilyminen asuinrakennuksessa (porraskäytävät, sisäänkäynnit).</p> <p>Asuinrakennuksen aseman säilyminen katumaisemissa.</p> <p>Lisäksi: Perustusten lähellä kasvava kasvillisuus vahingoittaa rakenteita. Kasvillisuus tulisi viipymättä poistaa 50 cm etäisyydeltä.</p>

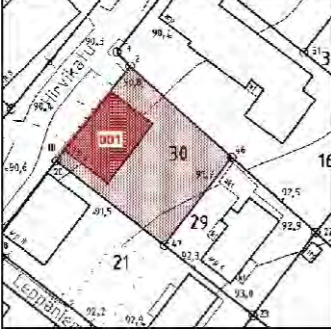
<p>Rakennushistoriallinen arvo – Rakennusperinteinen Asuinrakennus on rakennustyyppiltään puurakenteinen pienkerrostalo. 1930-luvun alussa rakennetussa talossa on säilynyt erinomaisesti 1930-luvun rakentamiselle tyypilliset piirteet, kuten loivahko satulakatto, julkisivujen symmetrinen aukotus, listoitus- ja laudoitustapa sekä fortuskamalliset ikkunat. Myös porraskäytävän sijainti ja pintamateriaalit ovat osin säilyneet. Peruskorjauksesta huolimatta rakennuksen ilme, julkisivut ja käyttötarkoitus ovat säilyneet hyvin alkuperäistä vastaavana. Pihan yleisilme, pinnat ja kasvillisuus ovat tontin jakamisesta huolimatta säilyneet pääosin perinteisenä.</p> <p>Historiallinen arvo – Sosiaalihistoria Alueella 1900-luvun alkupuolella tyypillinen asumisen tapa, pieniä asuntoja vuokratalotyypissä puutalossa, on säilynyt.</p> <p>Ympäristöarvo – Maisemallisesti keskeinen sijainti Hirvikadun varressa, lähes kiinni katulinjaan sijoitetulla kookkaalla asuinrakennuksella on suuri merkitys katunäkymässä.</p> <p>Ympäristöarvo – Maisemakokonaisuus Hirvikadun varressa ja Jalajakadun kulmauksessa on viiden puurakenteisen kerrostalon ja rakennusten rajaamien katutilojen muodostama maisemallisesti merkittävää kokonaisuus.</p>	<p>Asuinrakennuksen, pihan pintojen ja kasvillisuuden muodostaman 1900-luvun alkupuolelle ominaisen pihapiirin säilyminen.</p> <p>Asuinrakennuksen julkisivujen aukotuksen, kattomuodon, runkomuodon ja rakennusajankohdalle ominaisten tai niitä vastaavien julkisivumateriaalien ja muotojen säilyminen.</p> <p>Porraskäytävän sijainnin ja pintamateriaalien säilyminen.</p> <p>Useiden asuntojen tai vaikutelman useista asunnoista säilyminen asuinrakennuksessa (porraskäytävä).</p> <p>Asuinrakennuksen aseman säilyminen katumaisemassa ja osana useiden samantyyppisten asuinrakennusten muodostamaa maisemakokonaisuutta.</p>

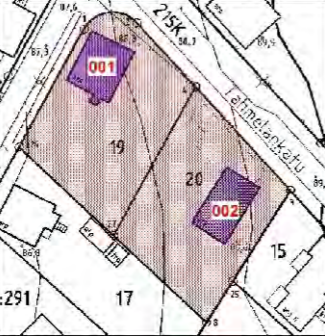
<p>Tontin jaosta huolimatta vierekkäiset kiinteistöt on inventoitu yhtenä kohteena, sillä ne muodostavat ehjän pihapiirin.</p> <p>Rakennushistoriallinen arvo – Rakennusperinteinen Yksittäispientalotyyppinen asuinrakennus on peräisin vuodelta 1923 ja osin puu-, osin betonipuurunkoinen piharakennus 1920-luvulta. Molemmat ovat säilyttäneet ikkunoiden vaihtamista ja mineriittivuorausta lukuun ottamatta hyvin ajan rakennuksille tyyplisen muodon ja piirteet. Pihan pinnat ja kasvillisuus ovat perinteiset.</p> <p>Historiallinen arvo – Sosiaalhistoria Alueella 1900-luvun alkupuolella tyypillinen asumisen ja elämisen tapa, asuntoja puutalossa, aputiloja piharakennuksessa, on säilynyt hahmotettavissa.</p> <p>Ympäristöarvo – Maisemallisesti keskeinen sijainti Jalajakadun ja Tahmelankadun kulmauksessa sijaitsevalla tontilla ja erityisesti lähelle katulinjaa sijoitetulla asuinrakennuksella on suurehko merkitys katumaisemissa.</p>	<p>Pihapiirin ja rakennusten tai muun kohteen arvojen säilymisen kannalta tärkeää on:</p> <p>Asuin- ja piharakennuksen, pihan pintojen ja kasvillisuuden muodostaman 1900-luvun alkupuolelle ominaisen eheän pihapiirin säilyminen.</p> <p>Rakennusten julkisivujen aukotuksen, kattomuodon, runkomuodon, rakennusajankohdalle ominaisten julkisivumateriaalien ja muotojen säilyminen.</p> <p>Useiden asuntojen tai vaikutelman useista asunnoista säilyminen asuinrakennuksessa (sisäänkäynnit).</p> <p>Pihapiirin ja erityisesti asuinrakennuksen aseman säilyminen katumaisemissa.</p> <p>Lisäksi: Rakennusten mineriittivuorauksen poistaminen ja alkuperäisen puuvuorauksen palauttaminen on suositeltavaa.</p>

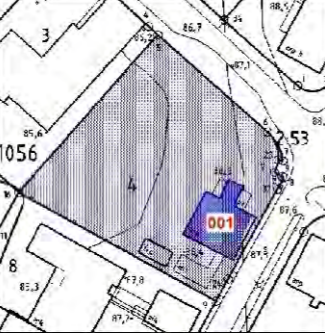
<p>Rakennushistoriallinen arvo – Rakennusperinteinen Yksittäispientalotyyppinen asuinrakennus on peräisin todennäköisesti 1920-luvun alusta. Rakennus on peruskorjauksesta huolimatta säilyttänyt hyvin alkuperäisen runkomuotonsa sekä joitain alkuperäisiä tai niitä vastaavia rakennusosia ja -materiaaleja, kuten saumapeltikatettu satulakatto, ikkunoita ja julkisivujen laudoitus ja listoitustavan. Pihan pinnat ja kasvillisuus ovat pääosin perinteiset.</p> <p>Historiallinen arvo – Sosiaalhistoria Alueella 1900-luvun alkupuolella tyypillinen asumisen tapa, useita pieniä asuntoja puutalossa, on säilynyt hahmotettavissa.</p> <p>Ympäristöarvo – Maisemallisesti keskeinen sijainti Jalajakadun ja Tahmelankadun kulmauksessa sijaitsevalla laajalla tontilla ja erityisesti aivan katulinjaan sijoitetulla asuinrakennuksella on suurehko merkitys Jalajakadun katumaisemassa.</p>	<p>Asuinrakennuksen, pihan pintojen ja kasvillisuuden muodostaman 1900-luvun alkupuolelle ominaisen pihapiirin säilyminen.</p> <p>Asuinrakennuksen julkisivujen aukotuksen, kattomuodon, runkomuodon, rakennusajankohdalle ominaisten julkisivumateriaalien ja muotojen säilyminen.</p> <p>Useiden asuntojen tai vaikutelman useista asunnoista säilyminen asuinrakennuksessa (sisäänkäynnit).</p> <p>Pihan ja asuinrakennuksen aseman säilyminen katumaisemissa.</p>

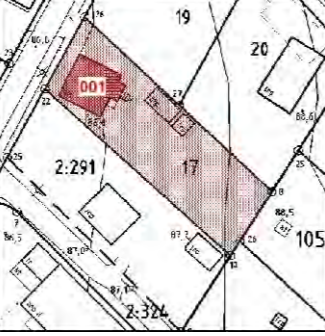
<p>Rakennushistoriallinen arvo – Rakennusperinteinen Yksittäispientalotyyppinen asuinrakennus on rakennettu 1935. Rakennus on säilyttänyt erinomaisesti alkuperäisen runkomuotonsa, 1920-luvun puuklassismin tyylipiirteet sekä alkuperäiset tai niitä vastaavat rakennusosat ja -materiaalit, kuten saumapeltikatettu satulakatto, 9-ruutuiset ikkunat, lasikuisti ja julkisivujen laudoitus ja listoitustapa. Pihan pinnat ja kasvillisuus ovat perinteiset.</p> <p>Historiallinen arvo – Sosiaalhistoria Alueella 1900-luvun alkupuolella tyypillinen asumisen ja elämisen tapa, asunto puutalossa, aputiloja piharakennuksessa, on säilynyt.</p> <p>Ympäristöarvo – Maisemallisesti keskeinen sijainti Jalajakadun varressa, lähelle katulinjaa rakennetulla asuinrakennuksella on kohtalainen merkitys katumaisemassa.</p>	<p>Asuinrakennuksen, pihan pintojen ja kasvillisuuden muodostaman 1900-luvun alkupuolelle ominaisen pihapiirin säilyminen.</p> <p>Asuinrakennuksen julkisivujen aukotuksen, kattomuodon, runkomuodon, rakennusajankohdalle ominaisten julkisivumateriaalien, muotojen ja tyylipiirteiden säilyminen.</p> <p>Asuinrakennuksen aseman säilyminen katumaisemassa.</p>

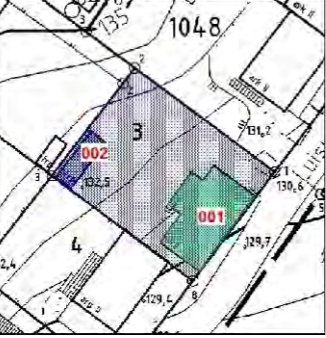
<p>Historiallinen arvo – Sosiaalhistoria Pihapiiri edustaa Ansionkallion 1900-luvun alun työväenasuinrakentamista. Yksittäispientalotyypinen asuinrakennus ja puurunkoinen piharakennus ovat peräisin todennäköisesti 1910-luvulta. Molemmat on peruskorjattu melko voimakkaasti, mutta alueella 1900-luvun alkupuolella tyypillinen asumisen ja elämisen tapa, asunto puutalossa, aputiloja piharakennuksessa, on säilynyt.</p> <p>Ympäristöarvo – Maisemallisesti keskeinen sijainti Lähelle katulinjaa sijoitetulla melko kookkaalla asuinrakennuksella on kohtalainen merkitys Luisukadun katumaisemassa.</p> <p>Arvoalue Kohde sijaitsee Kaupungin vanhan raja-aidan ympäristön kulttuurihistoriallisella arvoalueella (2012/A0005).</p>	<p>Pihapiirin ja rakennusten tai muun kohteen arvojen säilymisen kannalta tärkeää on:</p> <p>Asuin- ja piharakennuksen, pihan pintojen ja kasvillisuuden muodostaman 1900-luvun alkupuolelle ominaisen pihapiirin säilyminen.</p> <p>Asuinrakennus – piharakennus rakennusparin säilyminen.</p> <p>Piharakennuksen kattomuodon, kattokulman, runkomuodon ja molempien rakennusten rakennusajankohdalle ominaisten julkisivumateriaalien ja muotojen säilyminen.</p> <p>Tontin tasoerojen säilyminen.</p> <p>Ansionkallion tonteille luonteenomaisen avokallion säilyminen nähtävissä.</p> <p>Asuinrakennuksen aseman säilyminen katumaisemassa.</p>

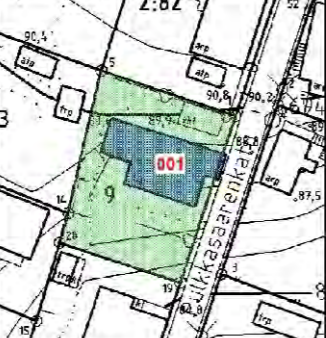
<p>Rakennushistoriallinen arvo – Rakennusperinteinen Yksittäispientalotyypinen asuinrakennus on rakennettu 1926 ja laajennettu 1990-luvulla. Rakennus on säilyttänyt länsipäädyn laajennuksesta ja peruskorjauksesta huolimatta kohtalaisesti alkuperäisen runkomuotonsa, 1920-luvun puuklassismin tyyli-piirteet sekä joitain alkuperäisiä tai niitä vastaavia rakennusosia ja -materiaaleja, kuten saumapeltikatettu mansardikatto, päätyihin taittavat räystäät, lunetti-ikkunat ja julkisivujen laudoitus ja listoitustapa.</p> <p>Historiallinen arvo – Sosiaalhistoria Alueella 1900-luvun alkupuolella tyypillinen asumisen tapa, useita pieniä asuntoja puutalossa, on säilynyt hahmotettavissa.</p> <p>Ympäristöarvo – Maisemallisesti keskeinen sijainti Pulkasaarenkadun varressa sijaitsevalla, katulinjaan rakennetulla kookkaalla asuinrakennuksella on suurehko merkitys katumaisemassa.</p>	<p>Asuinrakennuksen julkisivujen aukotuksen, kattomuodon, runkomuodon, rakennusajankohdalle ominaisten julkisivumateriaalien, muotojen ja tyylipiirteiden säilyminen.</p> <p>Useiden asuntojen tai vaikutelman useista asunnoista säilyminen asuinrakennuksessa (sisäänkäynnit).</p> <p>Asuinrakennuksen korkean asutun kivijalan säilyminen.</p> <p>Asuinrakennuksen aseman säilyminen katumaisemassa.</p>

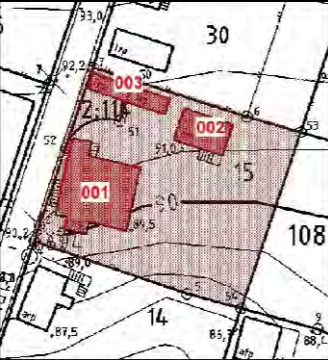
<p>Rakennushistoriallinen arvo – Rakennusperinteinen Pihapiirin muodostavat yksittäispientalotyyppinen asuinrakennus 001, pikkutalo 002 ja puurakenteinen piharakennus 003. Rakennukset ovat peräisin 1920-luvun puolivälistä. Kaikki rakennukset ovat säilyttäneet erittäin hyvin ajan rakennuksille tyypilliset muodot, piirteet ja rakennusmateriaalit. Asuinrakennuksessa 001 on nähtävissä 1920-luvun klassismin tyyli- ja piirteitä, kuten jyrkkä saumapeltikatettu mansardikatto, päätyihin taittavat räystäät, lunetti-ikkunat, julkisivujen symmetrinen aukotus ja listoitus ja laudoitustapa. Pikkutalossa 002 näkyy perinteinen perustustapa: betonipilarit, välit laudoitettu. Pihan pinnat, jäsentely, rakenteet ja kasvillisuus ovat perinteiset.</p> <p>Historiallinen arvo – Sosiaalhistoria Asuinrakennus 002 on tyyppiltään harvinaistunut yhden perheen pikkutalo. Pihapiirissä on säilynyt alueella 1900-luvun alkupuolella tyypillinen asumisen ja elämisen tapa, pieniä asuntoja puutaloissa, aputiloja piharakennuksessa.</p> <p>Historiallinen arvo – Teollisuushistoria Tontin itäpäädyssä on kulkenut Punainen tukkitie 1864-1935.</p> <p>Ympäristöarvo – Maisemallisesti keskeinen sijainti Pulkkaarencadun varressa sijaitsevalla kookkaalla tontilla ja erityisesti lähelle katulinjaa sijoitetulla asuinrakennuksella 001 on suuri merkitys katumaisemassa.</p>	<p>Pihapiirin ja rakennusten tai muun kohteen arvojen säilymistä kannalta tärkeää on:</p> <p>Kahden asuinrakennuksen ja piharakennuksen, pihan pintojen, rakenteiden ja kasvillisuuden muodostaman 1900-luvun alkupuolelle ominaisen eheän pihapiirin säilyminen.</p> <p>Kolmen rakennuksen muodostaman historiallisesti yhteenkuuluvan rakennusryhmän säilyminen.</p> <p>Rakennusten julkisivujen aukotuksen, kattomuodon, runkomuodon, rakennusajankohdalle ominaisten julkisivumateriaalien ja muotojen säilyminen.</p> <p>Asuinrakennuksen 001 tyyli- ja piirteiden säilyminen.</p> <p>Useiden asuntojen tai vaikutelman useista asunnoista säilyminen asuinrakennuksessa 001 (sisäänkäynnit).</p> <p>Asuinrakennuksen 001 korkean asutun kivijalan säilyminen.</p> <p>Asuinrakennuksen 002 harvinaistuneen rakennustyyppin, pikkutalo, säilyminen.</p> <p>Asuinrakennuksen 002 perustuksen rakenteiden säilyminen.</p> <p>Tontin itäosan entisen punaisen tukkitien pohjan säilyminen rakentamattomana.</p> <p>Pihapiirin ja erityisesti kookkaan asuinrakennuksen 001 aseman säilyminen katumaisemassa.</p>

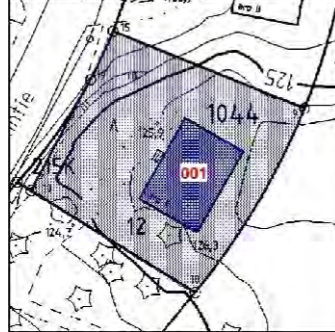
<p>Rakennushistoriallinen arvo – Arkkitehtoninen Rakennushistoriallinen arvo – Rakennusperinteinen Tontin 1950-luvun alussa rakennetun puurakenteisen pienkerrostalotyypin asuinrakennuksen on työntekijöilleen asunnoiksi rakennuttanut Pirkanmaan Nahka Oy ja suunnitellut arkkitehti Paavo Tiitola. Asuinrakennuksen arkkitehtuuri, tyyli, muoto ja rakennusmateriaalit ovat säilyneet ikkunoiden vaihtamista ja kaakkoissivulle lisättyjä parvekkeita lukuun ottamatta alkuperäistä vastaavina. Kohde ei edusta perinteistä pispalalaista rakentamisen tapaa, vaan alueella harvinaista jälleenrakennuskauden rakentamista. Vierekkäiset kiinteistöt Pyynikintie 60 ja 62 samanlaisine asuinrakennuksineen muodostavat kaupunkikuvallisesti ja historiallisesti yhteen liittyvän parin.</p>	<p>Asuinrakennuksen, pihan pintojen, rakenteiden ja kasvillisuuden muodostaman 1950-luvulle ominaisen kokonaisuuden säilyminen.</p> <p>Asuinrakennuksen arkkitehtonisten ratkaisujen, kuten julkisivujen aukotuksen, kattomuodon, runkomuodon ja rakennusajankohdalle ominaisten julkisivumateriaalien ja muotojen säilyminen.</p> <p>Useiden asuntojen tai vaikutelman useista asunnoista säilyminen asuinrakennuksessa.</p> <p>Porraskäytävän pintamateriaalien säilyminen.</p> <p>Alueen tonteille luonteenomaisen kalliion säilyminen pihassa.</p> <p>Rinnepihan tasoerojen säilyminen.</p> <p>Vierekkäisten kiinteistöjen samanlaisten asuinrakennusten muodostaman kaupunkikuvallisesti ja historiallisesti yhteenliittyvän rakennusparin säilyminen.</p>

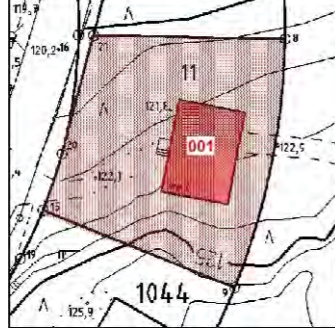
<p>Rakennushistoriallinen arvo – Arkkitehtoninen Rakennushistoriallinen arvo – Rakennusperinteinen Tontin 1950-luvun alussa rakennetun puurakenteisen pienkerrostalotyypin asuinrakennuksen on työntekijöilleen asunnoiksi rakennuttanut Pirkanmaan Nahka Oy ja suunnitellut arkkitehti Paavo Tiitola. Asuinrakennuksen arkkitehtuuri, tyyli, muoto ja rakennusmateriaalit ovat säilyneet erinomaisesti alkuperäistä vastaavina. Kohde ei edusta perinteistä pispalalaista rakentamisen tapaa, vaan alueella harvinaista jälleenrakennuskauden rakentamista. Vierekkäiset kiinteistöt Pyynikintie 60 ja 62 samanlaisine asuinrakennuksineen muodostavat kaupunkikuvallisesti ja historiallisesti yhteen liittyvän parin.</p> <p>Ympäristöarvo – Maisemallisesti keskeinen sijainti Avoin tontti ja kookas asuinrakennus sijaitsevat näkyvällä paikalla vilkkaasti liikennöidyn Pyynikintien varressa.</p>	<p>Asuinrakennuksen, pihan pintojen, rakenteiden ja kasvillisuuden muodostaman 1950-luvulle ominaisen kokonaisuuden säilyminen.</p> <p>Asuinrakennuksen arkkitehtonisten ratkaisujen, kuten julkisivujen aukotuksen, kattomuodon, runkomuodon ja rakennusajankohdalle ominaisten julkisivumateriaalien ja muotojen säilyminen.</p> <p>Useiden asuntojen tai vaikutelman useista asunnoista säilyminen asuinrakennuksessa.</p> <p>Alueen tonteille luonteenomaisen kalliion säilyminen pihassa.</p> <p>Pihan ja asuinrakennuksen aseman säilyminen katumaisemassa.</p> <p>Vierekkäisten kiinteistöjen samanlaisten asuinrakennusten muodostaman kaupunkikuvallisesti ja historiallisesti yhteenliittyvän rakennusparin säilyminen.</p>

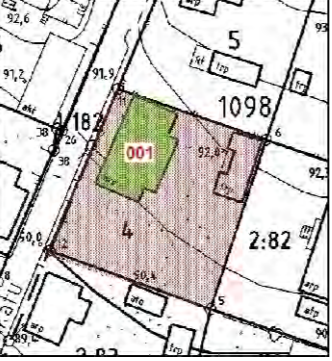
<p>Rakennushistoriallinen arvo – Rakennusperinteinen Yksittäispientalotyyppinen asuinrakennus on rakennettu 1920-luvun lopulla ja laajennettu 1980-luvulla. Rakennus on säilyttänyt peruskorjauksesta ja suurehkoista laajennuksesta huolimatta kohtalaisesti alkuperäisen runkomuotonsa, sekä joitain alkuperäisiä tai niitä vastaavia rakennusosia ja -materiaaleja, kuten päätyihin taittavat räystäät, julkisivujen laudoitus- ja listoitustapa ja T-malliset ikkunat (uusittu). Pihan pinnat ja kasvillisuus ovat perinteiset.</p> <p>Historiallinen arvo – Sosiaalihistoria Alueella 1900-luvun alkupuolella tyypillinen asumisen ja elämisen tapa, pieniä asuntoja puutalossa, aputiloja piharakennuksessa, on säilynyt hahmotettavissa.</p> <p>Ympäristöarvo – Maisemallisesti keskeinen sijainti Pättäränkadun varrella sijaitsevalla tontilla ja asuinrakennuksella on suurehko merkitys katumaisemassa.</p> <p>Arvoalue Pihapiiri sijaitsee Pättäränkadun ympäristön kulttuurihistoriallisella arvoalueella (2012/A0002).</p>	<p>Pihapiirin ja rakennusten tai muun kohteen arvojen säilymistä kannalta tärkeää on:</p> <p>Asuinrakennuksen, pihan pintojen ja kasvillisuuden muodostaman 1900-luvun alkupuolelle ominaisen eheän puutarhamaisen pihapiirin säilyminen.</p> <p>Asuinrakennuksen eteläpäädyn alkuperäisen osan julkisivujen aukotuksen, kattomuodon, runkomuodon, rakennusajankohdalle ominaisten julkisivumateriaalien ja muotojen säilyminen.</p> <p>Pihan ja asuinrakennuksen aseman säilyminen katumaisemassa.</p>

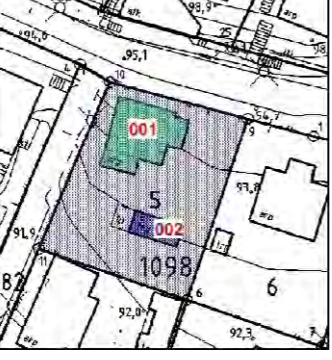
<p>Rakennushistoriallinen arvo – Rakennusperinteinen Yksittäispientalotyyppinen asuinrakennus on rakennettu 1920-luvun lopulla ja laajennettu 2000-luvulla. Rakennus on peruskorjauksesta ja laajennuksesta huolimatta säilyttänyt kohtalaisesti alkuperäisen runkomuotonsa. Vaatimaton puurunkoinen 1954 rakennettu puurunkoinen piharakennus on säilyttänyt alkuperäisen ilmeensä, joskin siihen on rakennettu kiinni terassikatos ja puukatos. Pihan pinnat ja kasvillisuus ovat osin perinteiset.</p> <p>Historiallinen arvo – Sosiaalihistoria Alueella 1900-luvun alkupuolella tyypillinen asumisen ja elämisen tapa, pieniä asuntoja puutalossa, aputiloja piharakennuksessa, on säilynyt hahmotettavissa.</p> <p>Ympäristöarvo – Maisemallisesti keskeinen sijainti Pättäränkadun ja Tahmelan viertotien, alueen vilkkaasti liikennöidyn pääkadun, kulmauksessa sijaitsevalla tontilla ja asuinrakennuksella on suurehko merkitys katumaisemassa.</p> <p>Arvoalue Pihapiiri sijaitsee Pättäränkadun ympäristön kulttuurihistoriallisella arvoalueella (2012/A0002).</p>	<p>Asuin- ja piharakennuksen, pihan pintojen ja kasvillisuuden muodostaman 1900-luvun alkupuolelle ominaisen puutarhamaisen pihapiirin säilyminen.</p> <p>Asuin- ja piharakennuksen julkisivujen aukotuksen, kattomuodon, runkomuodon, rakennusajankohdalle ominaisten julkisivumateriaalien ja muotojen säilyminen.</p> <p>Loivan rinteiden tasoerojen säilyminen.</p> <p>Pihan ja rakennusten aseman säilyminen katumaisemassa.</p>

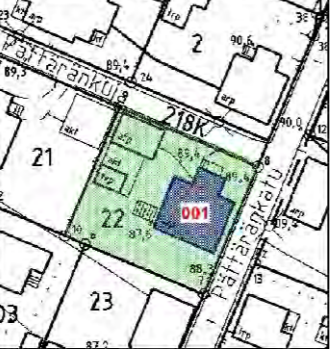
<p>Rakennushistoriallinen arvo – Rakennusperinteinen Yksittäispientalotyyppinen asuinrakennus on rakennettu 1920-luvun lopulla. Rakennus on säilyttänyt voimakkaasta peruskorjauksesta huolimatta melko hyvin alkuperäisen runkomuotonsa, sekä joitain alkuperäisiä tai niitä vastaavia rakennusosia, -materiaaleja ja puuklassismin tyyliä, kuten satulakatto, päätyihin taittavat räystäät, julkisivujen symmetrinen aukotus, pienet kolmioikkunat, listoitustapa.</p> <p>Ympäristöarvo – Maisemallisesti keskeinen sijainti Pättäränkadun ja Pättäränkujan kulmauksessa sijaitsevalla tontilla rakennuksineen on suurehko merkitys katumaisemassa.</p> <p>Arvoalue Pihapiiri sijaitsee Pättäränkadun ympäristön kulttuurihistoriallisella arvoalueella (2012/A0002).</p>	<p>Asuinrakennuksen julkisivujen aukotuksen, kattomuodon, runkomuodon, rakennusajankohdalle ominaisten julkisivumateriaalien, muotojen ja tyylipiirteiden säilyminen.</p> <p>Pihan ja asuinrakennuksen aseman säilyminen katumaisemassa.</p>

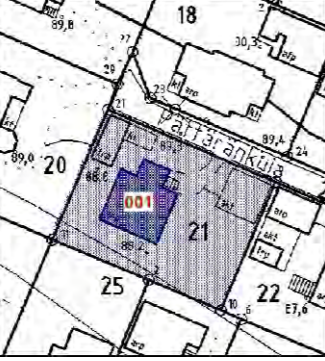
<p>Rakennushistoriallinen arvo – Rakennusperinteinen Yksittäispientalotyyppinen asuinrakennus on rakennettu 1928. Rakennus on säilyttänyt peruskorjauksesta huolimatta melko hyvin alkuperäisen runkomuotonsa, sekä joitain alkuperäisiä tai niitä vastaavia rakennusosia, -materiaaleja ja puuklassismin tyyli- piirteitä, kuten satulakatto, päätyihin taittavat räystäät, julkisivujen symmetrinen aukotus, pienet kolmioikkunat, listoitus- ja laudoitustapa. Pihan pinnat ja kasvillisuus ovat osin perinteiset.</p> <p>Ympäristöarvo – Maisemallisesti keskeinen sijainti Pättäränkujan varressa sijaitsevalla tontilla rakennuksineen on melko vähäinen maisemallinen merkitys.</p> <p>Arvoalue Pihapiiri sijaitsee Pättäränkadun ympäristön kulttuurihistoriallisella arvoalueella (2012/A0002).</p>	<p>Asuinrakennuksen, pihan pintojen ja kasvillisuuden muodostaman 1900-luvun alkupuolelle ominaisen puutarhamaisen pihapiirin säilyminen.</p> <p>Asuinrakennuksen julkisivujen aukotuksen, kattomuodon, runkomuodon, rakennusajankohdalle ominaisten julkisivumateriaalien, muotojen ja tyyli- piirteiden säilyminen.</p> <p>Pihan ja asuinrakennuksen aseman säilyminen katumaisemassa.</p>

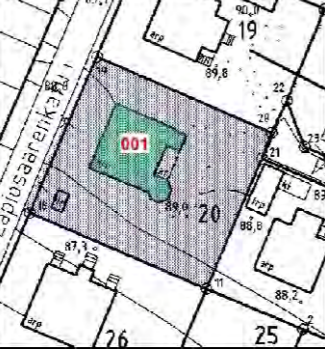
<p>Rakennushistoriallinen arvo – Rakennusperinteinen Yksittäispientalotyyppinen asuinrakennus on rakennettu 1920-luvun lopulla ja laajennettu 1980-luvulla. Rakennus on peruskorjauksesta ja laajennuksesta huolimatta säilyttänyt kohtalaisesti alkuperäisen runkomuotonsa, sekä joitain alkuperäisiä tai niitä vastaavia rakennusosia, -materiaaleja ja puuklassismin tyyli- piirteitä, kuten satulakatto, päätyihin taittavat räystäät, julkisivujen symmetrinen aukotus, T-malliset ikkunat (uusi- tut). Pihan pinnat ja kasvillisuus ovat osin perinteiset.</p> <p>Ympäristöarvo – Maisemallisesti keskeinen sijainti Pättäränkujan päässä ja Lapiosaarenkadun varressa sijaitsevalla tontilla rakennuksineen on melko suuri maisemallinen merkitys.</p> <p>Arvoalue Pihapiiri sijaitsee Pättäränkadun ympäristön kulttuurihistoriallisella arvoalueella (2012/A0002).</p>	<p>Asuinrakennuksen, pihan pintojen ja kasvillisuuden muodostaman 1900-luvun alkupuolelle ominaisen puutarhamaisen pihapiirin säilyminen.</p> <p>Asuinrakennuksen julkisivujen aukotuksen, kattomuodon, runkomuodon, rakennusajankohdalle ominaisten julkisivumateriaalien, muotojen ja tyyli- piirteiden säilyminen.</p> <p>Pihan ja asuinrakennuksen aseman säilyminen katumaisemassa.</p>

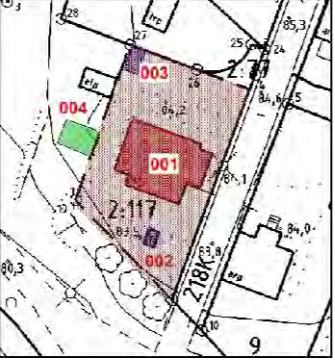
<p>Rakennushistoriallinen arvo – Rakennusperinteinen Yksittäispientalotyyppinen asuinrakennus on rakennettu 1923 ja puurunkoinen piharakennus 003 1920-luvulla. Kahden muun puurunkoisen piharakennuksen 002 ja 004 rakennusaika ei ole tiedossa. Asuinrakennus on säilyttänyt hyvin alkuperäisen runkomuotonsa, sekä alkuperäiset tai niitä vastaavat rakennusosat, -materiaalit ja 1920-luvun puuklassismin tyylipiirteet, kuten satulakatto, päätyihin taittavat räystäät, symmetrinen julkisivujen aukotus, listoitus- ja laudoitustapa, T-malliset ikkunat ja aumakattoinen lasikuisti. Piharakennukset ovat vaatimattomia ja 1900-luvun alkupuolelle tyypillisiä, pihapiiriin kokonaisuudelle olennaisia. Pihan pinnat ja kasvillisuus ovat perinteiset.</p> <p>Historiallinen arvo – Sosiaalhistoria Alueella 1900-luvun alkupuolella tyypillinen asumisen ja elämisen tapa, asunto puutalossa, aputiloja piharakennuksissa, on säilynyt.</p> <p>Historiallinen arvo – Teollisuushistoria Tontin itäpäädyssä on kulkenut Punainen tukkitie 1864-1935.</p> <p>Ympäristöarvo – Maisemallisesti keskeinen sijainti Saunasaarekadun loppupäässä ja Pyhäjärven rannassa sijaitsevalla tontilla rakennuksineen on kohtalainen maisemallinen merkitys.</p>	<p>Asuinrakennuksen ja kolmen pienen piharakennuksen, pihan pintojen ja kasvillisuuden muodostaman 1900-luvun alkupuolelle ominaisen eheän pihapiirin säilyminen.</p> <p>Neljän rakennuksen muodostaman historiallisesti yhteenkuuluvan rakennusryhmän säilyminen.</p> <p>Rakennusten julkisivujen aukotuksen, kattomuodon, runkomuodon, rakennusajankohdalle ominaisten julkisivumateriaalien ja muotojen säilyminen.</p> <p>Asuinrakennuksen 1920-luvun tyylipiirteiden säilyminen.</p> <p>Tontin länsipuolen entisen punaisen tukkitien pohjan säilyminen rakentamattomana.</p> <p>Pihapiirin ja erityisesti asuinrakennuksen aseman säilyminen katumaisemassa.</p>

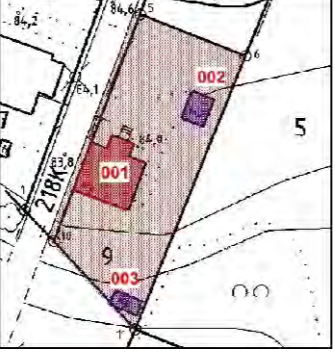
<p>Rakennushistoriallinen arvo – Rakennusperinteinen Yksittäispientalotyyppinen asuinrakennus on rakennettu 1920-luvun alkupuolella ja puurunkoinen piharakennus 002 samoin 1920-luvulla. Toisen puurunkoisen piharakennuksen 003 rakennusaika ei ole tiedossa. Asuinrakennus on säilyttänyt hyvin alkuperäisen runkomuotonsa, sekä alkuperäiset tai niitä vastaavat rakennusosat ja -materiaalit, kuten saumapeltikatettu mansardikatto, avoräystäät, symmetrinen julkisivujen aukotus, listoitus- ja laudoitustapa sekä mansardikattoinen kuisti. Piharakennukset ovat vaatimattomia ja 1900-luvun alkupuolelle tyypillisiä, pihapiiriin kokonaisuudelle olennaisia. Pihan pinnat ja kasvillisuus ovat pääosin perinteiset.</p> <p>Historiallinen arvo – Sosiaalhistoria Alueella 1900-luvun alkupuolella tyypillinen asumisen ja elämisen tapa, asunto puutalossa, aputiloja piharakennuksissa, on säilynyt.</p> <p>Ympäristöarvo – Maisemallisesti keskeinen sijainti Saunasaarekadun loppupäässä ja Pyhäjärven rannassa sijaitsevalla tontilla, piharakennuksilla ja erityisesti katulinjaan rakennetulla asuinrakennuksella on suurehko maisemallinen merkitys.</p>	<p>Asuinrakennuksen ja kahden pienen piharakennuksen, pihan pintojen ja kasvillisuuden muodostaman 1900-luvun alkupuolelle ominaisen eheän pihapiirin säilyminen.</p> <p>Kolmen rakennuksen muodostaman historiallisesti yhteenkuuluvan rakennusryhmän säilyminen.</p> <p>Rakennusten julkisivujen aukotuksen, kattomuodon, runkomuodon, rakennusajankohdalle ominaisten julkisivumateriaalien ja muotojen säilyminen.</p> <p>Pihapiirin ja erityisesti asuinrakennuksen aseman säilyminen katumaisemassa.</p>

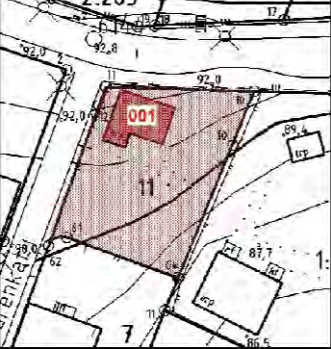
<p>Rakennushistoriallinen arvo – Rakennusperinteinen Pikkutalo on rakennettu ilmeisesti vuonna 1920. Rakennus on säilyttänyt pienistä muutoksista huolimatta erinomaisesti alkuperäisen runkomuotonsa, sekä alkuperäiset tai niitä vastaavat rakennusosat ja -materiaalit, kuten loiva avoräystäinen satulakatto, symmetrinen julkisivujen aukotus, laudoitus- ja listoitustapa, T-malliset ja pieniruutuiset ikkunat sekä pulpettikattoinen kuisti. Pihan pinnat ja kasvillisuus ovat perinteiset joskin hoitamattomat.</p> <p>Historiallinen arvo – Sosiaalhistoria Asuinrakennus on tyypiltään harvinaistunut yhden perheen pikkutalo. Pihapiirissä on säilynyt alueella 1900-luvun alkupuolella tyypillinen asumisen tapa, pieni asunto puutalossa.</p> <p>Ympäristöarvo – Maisemallisesti keskeinen sijainti Saunasaarenkadun ja Tahmelan viertotien, alueen vilkkaasti liikennöidyn pääkadun, kulmauksessa sijaitsevalla tontilla ja asuinrakennuksella on suurehko merkitys katumaisemassa.</p>	<p>Asuinrakennuksen, pihan pintojen ja kasvillisuuden muodostaman 1900-luvun alkupuolelle ominaisen pihapiirin säilyminen.</p> <p>Asuinrakennuksen julkisivujen aukotuksen, kattomuodon, runkomuodon, rakennusajankohdalle ominaisten julkisivumateriaalien ja muotojen säilyminen.</p> <p>Asuinrakennuksen harvinaistuneen rakennustyyppin, pikkutalo, säilyminen.</p> <p>Pihan ja asuinrakennuksen aseman säilyminen katumaisemassa.</p>

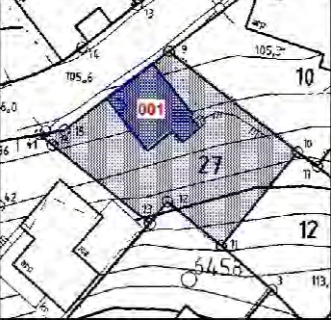
<p>Rakennushistoriallinen arvo – Rakennusperinteinen Pihapiiri edustaa Tahmelan 1900-luvun alkupuolen työväenasuinrakentamista. Yksitaispientalotyyppinen asuinrakennus on rakennettu todennäköisesti 1925. Se on muutoksista huolimatta säilyttänyt hyvin alkuperäisen runkomuotonsa ja joitain rakennusmateriaaleja. Pihan pinnat, rakenteet ja kasvillisuus ovat pääosin perinteiset.</p> <p>Historiallinen arvo – Sosiaalhistoria Alueella 1900-luvun alkupuolella tyypillinen asumisen ja elämisen tapa, pieniä asuntoja puutalossa, aputiloja piharakennuksessa, on säilynyt hahmotettavissa.</p> <p>Ympäristöarvo – Maisemallisesti keskeinen sijainti Avoin rinnepiha ja erityisesti aivan katulinjaan rakennettu asuinrakennus sijaitsevat näkyvällä paikalla Suuruspäänkadun varressa.</p>	<p>Asuinrakennuksen, pihan pintojen, rakenteiden ja kasvillisuuden muodostaman 1900-luvun alkupuolelle ominaisen pihapiirin säilyminen.</p> <p>Asuinrakennuksen julkisivujen aukotuksen, kattomuodon, kattokulman, runkomuodon ja rakennusajankohdalle ominaisten julkisivumateriaalien ja muotojen säilyminen.</p> <p>Useiden asuntojen tai vaikutelman useista asunnoista säilyminen asuinrakennuksessa (useat sisäänkäynnit).</p> <p>Pihan ja asuinrakennuksen aseman säilyminen katumaisemassa.</p>

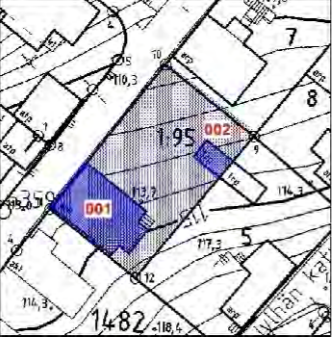
<p>Rakennushistoriallinen arvo – Rakennusperinteinen Yksittäispientalotyyppinen asuinrakennus ja puurunkoinen piharakennus ovat peräisin todennäköisesti 1910-20-luvulta. Kahdesti peruskorjatut rakennukset ovat perusmuotoaan lukuun ottamatta pääosin menettäneet alkuperäiset piirteensä, mutta säilyttäneet hyvin 1940-50-lukujen piirteet. Pihan pinnat, rakenteet ja kasvillisuus ovat osin perinteiset.</p> <p>Historiallinen arvo – Sosiaalhistoria Alueella 1900-luvun alkupuolella tyypillinen asumisen ja elämisen tapa, pieniä asuntoja puutalossa, aputiloja piharakennuksessa, on säilynyt hahmotettavissa.</p> <p>Historiallinen arvo – Taloushistoria Asuinrakennuksen kivijalassa on ilmeisesti 1940-luvulta toiminut sepän verstaas.</p> <p>Ympäristöarvo – Maisemallisesti keskeinen sijainti Suuruspääkadun varressa sijaitsevalla rinnetontilla rakennuksineen, erityisesti aivan katulinjaan sijoitetulla asuinrakennuksella, on suurehko merkitys katumaisemassa sekä laajemminkin Ansionkallion luoteisrinteen maisemassa.</p>	<p>Asuin- ja piharakennuksen, pihan pintojen, rakenteiden ja kasvillisuuden muodostaman 1900-luvun alkupuolelle ominaisen pihapiirin säilyminen.</p> <p>Asuinrakennus – piharakennus rakennusparin säilyminen.</p> <p>Rakennusten julkisivujen aukotuksen, kattomuodon, kattokulman, runkomuodon ja rakennusajankohdalle tai 1950-40-luvun peruskorjaukselle ominaisten julkisivumateriaalien ja muotojen säilyminen.</p> <p>Asuinrakennuksen rinteeseen sovittamisesta johtuvan korkean ja eri rakennusmateriaaleista koostuvan kivijalan säilyminen.</p> <p>Useiden asuntojen tai vaikutelman useista asunnoista säilyminen asuinrakennuksessa (kuistin kaksi ulko-ovea).</p> <p>Pihan ja rakennusten aseman säilyminen katumaisemassa.</p>

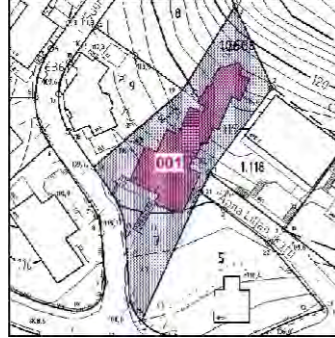
<p>Rakennushistoriallinen arvo – Arkkitehtoninen Suuruspäänkatu 25 on Tahmelan modernia rakentamista edustava kiinteistö. Tontin 1968 rakennetun arkkitehti Jorma A. Sulkavan suunnitteleman modernin, kauniisti kalloisen maaston muotoja mukailevan rinteeseen sijoitetun omakotitalon arkkitehtuuri, tyyli, muoto ja rakennusmateriaalit ovat säilyneet hyvin alkuperäistä vastaavina.</p> <p>Historiallinen arvo – Sosiaalhistoria Kiinteistö kuuluu Tahmelan 1800-1900-lukujen taitteen huvila-asutuksen jatkumoon, joka 1900-luvun lopulla ilmeni alueen perinteisistä puutaloista selkeästi erottuvien arkkitehtien suunnitteleminen kookkaiden omakotitalojen rakentamisena alueelle.</p> <p>Ympäristöarvo – Maisemallisesti keskeinen sijainti Hieman katulinjasta sisäänvedetyllä, puuston suojaamalla asuinrakennuksella on melko vähäinen merkitys Suuruspäänkadun sekä Ansionkallion lounaisrinteen maisemassa.</p> <p>Arvoalue Tontti sijaitsee Moderni Tahmela -nimisellä arvoalueella (2012/A0007).</p>	<p>Asuinrakennuksen, pihan pintojen, rakenteiden ja kasvillisuuden muodostaman eheän 1960-luvulle ominaisen kokonaisuuden säilyminen.</p> <p>Asuinrakennuksen arkkitehtonisten ratkaisujen, kuten julkisivujen aukotuksen, kattomuodon, runkomuodon ja rakennusajankohdalle ominaisten julkisivumateriaalien ja muotojen säilyminen.</p> <p>Rinnepihan tasoerojen säilyminen.</p> <p>Ansionkallion alueen tonteille luonteenomaisen avokallion säilyminen tontilla.</p> <p>Kookkaan asuinrakennuksen aseman säilyminen katu- ja kaukomaisemassa.</p>

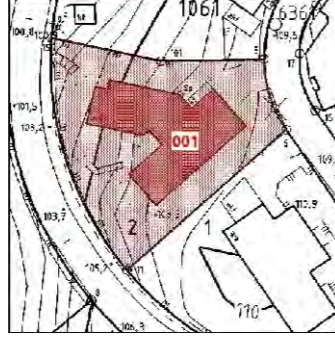
<p>Rakennushistoriallinen arvo – Arkkitehtoninen Suuruspäänkatu 26 on Tahmelan modernia rakentamista edustava kiinteistö. Modernin rinteeseen sovitettuna omakotitalon on 1955 suunnitellut silmälääkäri Kalevi Junnolalle arkkitehti Harry W. Schreck. Asuinrakennus ja huolellisesti suunniteltu ja toteutettu piha rakenteineen ja istutuksineen ovat säilyttäneet erinomaisesti alkuperäisen 1950-lukulaisen ilmeensä, arkkitehtoniset ratkaisut sekä rakennusmateriaalit.</p> <p>Historiallinen arvo – Sosiaalhistoria Kiinteistö kuuluu Tahmelan 1800-1900-lukujen taitteen huvila-asutuksen jatkumoon, joka 1900-luvun jälkipuoliskolla ilmeni alueen perinteisistä puutaloista selkeästi erottuvien arkkitehtien suunnitteleminen kookkaiden omakotitalojen rakentamisena alueelle.</p> <p>Ympäristöarvo – Maisemallisesti keskeinen sijainti Kookkaalla asuinrakennuksella on kohtalainen merkitys Suuruspäänkadun maisemassa ja suurehko merkitys Varalankadun maisemassa. Rakennuksella on vähäistä merkitystä myös laajemmin Ansionkallion lounaisrinteen maisemassa.</p> <p>Arvoalue Tontti sijaitsee Moderni Tahmela -nimisellä arvoalueella (2012/A0007).</p>	<p>Asuinrakennuksen, pihan pintojen, rakenteiden ja kasvillisuuden muodostaman eheän 1950-luvulle ominaisen kokonaisuuden säilyminen.</p> <p>Asuinrakennuksen arkkitehtonisten ratkaisujen, kuten julkisivujen aukotuksen, kattomuodon, runkomuodon ja rakennusajankohdalle ominaisten julkisivumateriaalien ja muotojen säilyminen.</p> <p>Asuinrakennuksen keskuslämmityspiipujen säilyminen.</p> <p>Rinnepihan tasoerojen säilyminen.</p> <p>Ansionkallion alueen tonteille luonteenomaisen avokallion ja mäntyvaltaisen puuston säilyminen tontilla.</p> <p>Kookkaan asuinrakennuksen aseman säilyminen Suuruspään- ja Varalankadun katumaisemissa sekä kaukomaisemassa.</p>

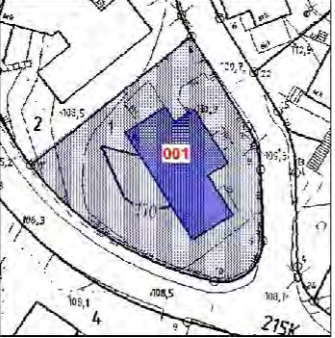
<p>Rakennushistoriallinen arvo – Arkkitehtoninen Suuruspäänkatu 28 on Tahmelan modernia rakentamista edustava kiinteistö. Modernin kalliomaastoon sovitettuna paritalon on 1960 suunnitellut arkkitehti Jorma A. Sulka. Korottamisesta ja muista muutoksista huolimatta talon arkkitehtuuri, tyyli, muoto ja rakennusmateriaalit ovat pääosin säilyneet alkuperäistä vastaavina. Pihan yleisilme on uudehkoa terassia lukuun ottamatta pääosin 1960-luvulle tyypillinen.</p> <p>Historiallinen arvo – Sosiaalhistoria Kiinteistö kuuluu Tahmelan 1800-1900-lukujen taitteen huvila-asutuksen jatkumoon, joka 1900-luvun lopulla ilmeni alueen perinteisistä puutaloista selkeästi erottuvien arkkitehtien suunnitteleminen kookkaiden asuintalojen rakentamisena alueelle.</p> <p>Ympäristöarvo – Maisemallisesti keskeinen sijainti Kookkaalla asuinrakennuksella ja pihan rakenteilla on suurehko merkitys sekä Suuruspäänkadun että Varalankadun maisemassa. Rakennuksella on vähäistä merkitystä myös laajemmin Ansionkallion lounaisrinteen maisemassa.</p> <p>Arvoalue Tontti sijaitsee Moderni Tahmela -nimisellä arvoalueella (2012/A0007).</p>	<p>Pihapiirin ja rakennusten tai muun kohteen arvojen säilymistä kannalta tärkeää on:</p> <p>Asuinrakennuksen, pihan pintojen, rakenteiden ja kasvillisuuden muodostaman 1960-luvulle ominaisen kokonaisuuden säilyminen.</p> <p>Asuinrakennuksen arkkitehtonisten ratkaisujen, kuten julkisivujen aukotuksen, kattomuodon, runkomuodon ja rakennusajankohdalle ominaisten julkisivumateriaalien ja muotojen säilyminen.</p> <p>Useiden asuntojen tai vaikutelman useista asunnoista säilyminen asuinrakennuksessa.</p> <p>Rinnepihan tasoerojen säilyminen.</p> <p>Ansionkallion alueen tonteille luonteenomaisen avokallion ja mäntyvaltaisen puuston säilyminen tontilla.</p> <p>Kookkaan asuinrakennuksen aseman säilyminen katu- sekä kaukomaisemassa.</p>
