PISPALA III

Asemakaavoituksen III-vaiheessa kaavoitettavien alueiden rakennetun kulttuuriympäristön inventointi 2012

Täydentävä liiteaineisto 2013

Ala-Pispala, Ylä-Pispala ja Tahmela

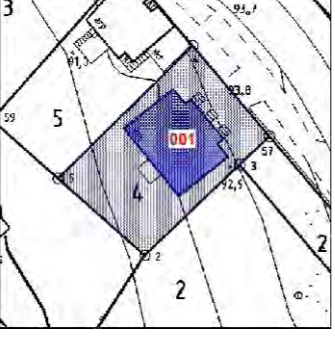
<p>Rakennushistoriallinen arvo – Rakennusperinteinen Yksittäispientalotyypinen asuinrakennus on rakennettu 1897 ja korotettu mansardikattoiseksi 1934. Rakennus on säilyttänyt hyvin korotuksen jälkeisen runkomuotonsa sekä joitain rakennusosia ja -materiaaleja, kuten saumapeltikatettu jyrkkä mansardikatto, päätyihin taittavat räystäät, erikoisesti ruudutetut sisäänvedetyt kuistin ikkunat. Pihan pinnat ja kasvillisuus ovat pääosin perinteiset, mutta pihapiirin kokonaisuus on kadonnut tontin jaon seurauksena.</p> <p>Historiallinen arvo – Sosiaalhistoria Asuinrakennuksessa on säilynyt alueella 1900-luvun alkupuolella tyypillinen asumisen tapa, useita pienehköjä asuntoja puutalossa.</p> <p>Ympäristöarvo – Maisemallisesti keskeinen sijainti Asuinrakennus sijaitsee näkyvällä paikalla alueen vilkkaasti liikennöidyn pääliikenneväylän, Tahmelan viertotien varressa.</p>	<p>Asuinrakennuksen, pihan pintojen ja kasvillisuuden muodostaman 1900-luvun alkupuolelle ominaisen pihapiirin säilyminen.</p> <p>Asuinrakennuksen kattomuodon, kattokulman, runkomuodon ja rakennusajankohdalle ominaisten julkisivumateriaalien ja muotojen säilyminen.</p> <p>Asuinrakennuksen aseman säilyminen katumaisemassa.</p>

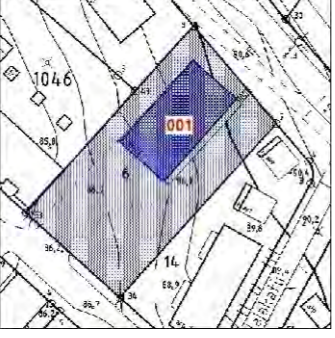
<p>Rakennushistoriallinen arvo – Rakennusperinteinen Tahmelan viertotie 11 on Tahmelan modernia rakentamista edustava kiinteistö. Asuinrakennus on 1960-luvun alussa rakennettu pienkerrostaloa muistuttava 11 asunnon luhtitalo, joka edustaa alueella 1945 asemakaavassa sopivaksi suunniteltua rakentamista. Rakennus on ikkunoiden vaihtamista lukuun ottamatta säilyttänyt hyvin alkuperäiset tai niitä vastaavat julkisivumateriaalit, muodot ja tyylin. Pihan yleisilme on pääosin 1960-luvun taloyhtiölle tyypillinen.</p> <p>Ympäristöarvo – Maisemallisesti keskeinen sijainti Avoin tontti ja melko kookas asuinrakennus sijaitsevat näkyvällä paikalla Tahmelan viertotien, alueen vilkkaasti liikennöidyn pääliikenneväylän ja Tahmelankadun varressa.</p>	<p>Asuinrakennuksen julkisivujen aukotuksen, kattomuodon, runkomuodon ja rakennusajankohdalle ominaisten julkisivumateriaalien ja muotojen säilyminen.</p> <p>Asuinrakennuksen alkuperäisen huoneistojaon ja huoneistojen lukumäärän säilyminen.</p> <p>Rinnepihan tasoerojen säilyminen.</p> <p>Kookkaan asuinrakennuksen aseman säilyminen katumaisemassa.</p>

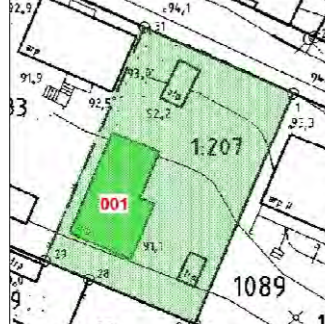
Rakennushistoriallinen arvo – Rakennusperinteinen Yksittäispientalotyyppinen asuinrakennus on rakennettu 1928 ja laajennettu 1980-luvulla. Rakennuksessa on peruskorjauksesta ja suurehkoista laajennuksesta huolimatta nähtävissä alkuperäinen noppamainen runkomuoto. Arvoalue Pihapiiri sijaitsee Pättäränkadun ympäristön kulttuurihistoriallisella arvoalueella (2012/A0002).	Asuinrakennuksen alkuperäisen osan julkisivujen aukotuksen, kattomuodon, runkomuodon, rakennusajankohdalle ominaisten julkisivumateriaalien ja muotojen säilyminen.

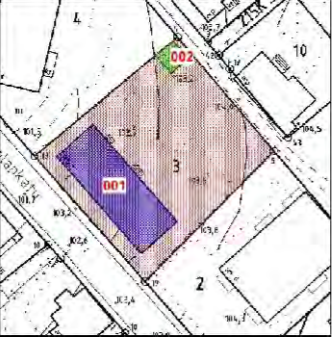
<p>Rakennushistoriallinen arvo – Rakennusperinteinen Asuinrakennus on 1927 rakennettu puurakenteinen pienkerrostalo. Se on säilyttänyt hyvin alkuperäisen runkomuotonsa (kookas kaksikerroksinen suorakaide, saumapeltikatettu aumakatto, sisäänkäynnit pihan puolella), mutta 1960-luvun peruskorjauksesta johtuen julkisivujen alkuperäiset piirteet ovat kadonneet. Betonirakenteinen piharakennus on todennäköisesti peräisin 1920-luvulta. Siitä on purettu suurin osa, mutta säilynyt osa on säilyttänyt kohtalaisesti alkuperäistä vastaavan ilmeensä. Pihan pinnat ja kasvillisuus ovat osin perinteiset.</p> <p>Historiallinen arvo – Sosiaalhistoria Pihapiirissä on säilynyt alueella 1900-luvun alkupuolella tyypillinen asumisen ja elämisen tapa, pieniä asuntoja vuokratalotyyppisessä puutalossa, aputiloja piharakennuksessa.</p> <p>Historiallinen arvo – Taloushistoria Asuinrakennuksen kivijalan länsikulmassa on liiketila, jossa on toiminut pitkään pieni kemikalio. Nykyisin liiketilassa toimii parturi-kampaamo. Liiketila hahmottuu hyvin kookkaista näyteikkunoista ja omasta kadunpuolen sisäänkäynnistään.</p> <p>Ympäristöarvo – Maisemallisesti keskeinen sijainti Tahmelankadun, alueen vilkkaasti liikennöidyn kokoojakadun varressa ja koillispuolitse kulkevan kevyenliikenteenväylän välissä sijaitsevalla tontilla ja erityisesti lähelle katulinjaa sijoitetulla kookkaalla asuinrakennuksella on suurehko merkitys katumaisemassa.</p>	<p>Asuin- ja piharakennuksen, pihan pintojen ja kasvillisuuden muodostaman 1900-luvun alkupuolelle ominaisen pihapiirin säilyminen.</p> <p>Asuinrakennus – piharakennus rakennusparin säilyminen.</p> <p>Rakennusten julkisivujen aukotuksen, kattomuodon, kattokulman, runkomuodon ja rakennusajankohdalle ominaisten julkisivumateriaalien ja muotojen säilyminen.</p> <p>Asuinrakennuksen tiilimuuratun kookkaan keskuslämmityspiipun säilyminen.</p> <p>Useiden asuntojen tai vaikutelman useista asunnoista säilyminen asuinrakennuksessa.</p> <p>Asuinrakennuksen liiketilan säilyminen hahmotettavissa (ikkunat, sisäänkäynti).</p> <p>Asuinrakennuksen aseman säilyminen katumaisemassa.</p> <p>Lisäksi: Asuinrakennuksen julkisivujen puuverhouksen palauttaminen on suositeltavaa.</p>

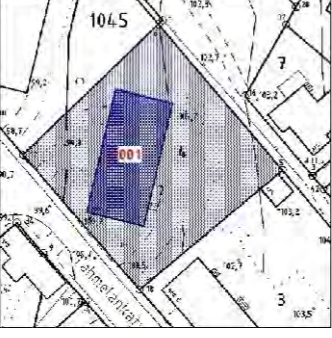
<p>Rakennushistoriallinen arvo – Rakennusperinteinen Tahmelankatu 8 on Tahmelan modernia rakentamista edustava kiinteistö. Asuinrakennus on 1965 rakennettu kerrostalo, joka edustaa erinomaisesti alueelle 1945 asemakaavassa sopivaksi suunniteltua rakentamista. Rakennus on ikkunoiden vaihtamista ja sisäänkäyntikuistin lisäämistä lukuun ottamatta säilyttänyt hyvin alkuperäiset tai niitä vastaavat julkisivumateriaalit, muodot ja tyylin. Pihan yleisilme on 1900-luvun loppupuolen taloyhtiölle tyypillinen.</p> <p>Ympäristöarvo – Maisemallisesti keskeinen sijainti Avoin tontti ja kookas asuinkerrostalorakennus sijaitsevat erittäin näkyvällä paikalla Tahmelankadun, alueen vilkkaasti liikennöidyn pääliikenneväylän varressa. Vierekkäiset kiinteistöt Tahmelankatu 8 ja 10 samantyyppisine rakennuksineen muodostavat kaupunkikuvallisesti yhteen liittyvän parin.</p>	<p>Asuinrakennuksen arkkitehtonisten ratkaisujen, kuten julkisivujen aukotuksen, kattomuodon, runkomuodon ja rakennusajankohdalle ominaisten julkisivumateriaalien ja muotojen säilyminen.</p> <p>Asuinrakennuksen alkuperäisen huoneistojaon ja huoneistojen lukumäärän säilyminen.</p> <p>Kookkaan asuinrakennuksen ja avoimen tontin aseman säilyminen Tahmelankadun katumaisemassa.</p> <p>Vierekkäisten kiinteistöjen samantyyppisten rakennusten muodostaman kaupunkikuvallisesti yhteen liittyvän rakennusparin säilyminen.</p>

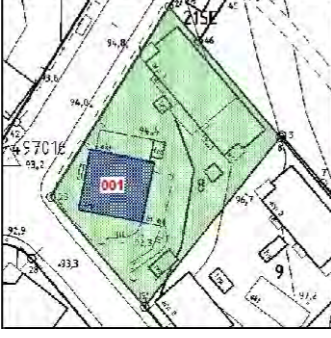
<p>Rakennushistoriallinen arvo – Rakennusperinteinen Tahmelankatu 14 on Tahmelan modernia rakentamista edustava kiinteistö. Liikerrakennus, nykyinen Pispalan kirjasto on valmistunut 1963 ja säilyttänyt muutoksista huolimatta hyvin alkuperäiset julkisivumateriaalit, muodot ja tyylin.</p> <p>Historiallinen arvo – Sivistystistoria Pispalan kirjasto on toiminut tontin liikerakennuksessa vuodesta 2000. Kirjasto toimii myös alueen asukkaiden tapaamispaikkana ja siellä järjestetään näyttelyitä ja pieniä yleisötilaisuuksia.</p> <p>Historiallinen arvo – Taloushistoria Tontilta puretun puurakennuksen kivijalassa on 1900-luvun alkupuolelta asti ollut liiketiloja. Liiketoiminta jatkui 1963 tontille rakennetussa uudessa liikerakennuksessa, jossa toimi ruokakauppa 1960-1980-luvuilla. Liiketila hahmottuu yhä selvästi Hirvikadun puolisista sisäänkäynneistä ja suurista näyteikkunoista.</p> <p>Ympäristöarvo – Maisemallisesti keskeinen sijainti Loivasti nouseva tontti ja erityisesti tontin liikerakennus sijaitsevat erittäin näkyvällä paikalla Tahmelankadun ja Hirvikadun kulmauksessa, alueen vilkkaasti liikennöidyn pääliikenneväylän varressa.</p>	<p>Liikerakennuksen arkkitehtonisten ratkaisujen, kuten julkisivujen aukotuksen, kattomuodon, runkomuodon ja rakennusajankohdalle ominaisten julkisivumateriaalien ja muotojen säilyminen.</p> <p>Liikerakennuksen alkuperäisen käytön säilyminen hahmotettavissa: näyteikkunoiden ja sisäänkäyntien säilyminen.</p> <p>Liikerakennuksen sisätilojen alkuperäisten piirteiden, tilanjaon ja materiaalien säilyminen (erityisesti pääkerroksessa).</p> <p>Tontin ja erityisesti liikerakennuksen keskeisen aseman säilyminen Tahmelankadun ja Hirvikadun kulmauksessa.</p> <p>Lisäksi: Pihan jäsentely ja elävöittäminen liikerakennukseen tyyliin ja aika-kauteen sopivasti on suositeltavaa (esim. kulkuväylien laatoittaminen ja pensaiden istutus).</p>

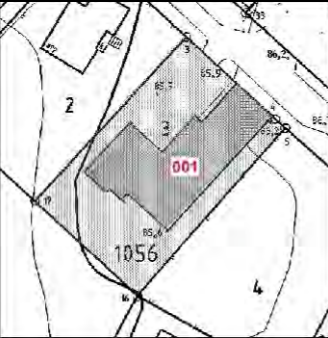
<p>Rakennushistoriallinen arvo – Arkkitehtoninen Tahmelankatu 19 on Tahmelan modernia rakentamista edustava kiinteistö. Asuinrakennus on 1973 arkkitehti Pentti Turusen suunnittelema näyttävä omakotitalo. Rakennuksen arkkitehtuuri, tyyli, muoto ja rakennusmateriaalit ovat säilyneet erinomaisesti alkuperäistä vastaavina.</p> <p>Historiallinen arvo – Sosiaalhistoria Kiinteistö kuuluu Tahmelan 1800-1900-lukujen taitteen huvila-asutuksen jatkumoon, joka 1900-luvun lopulla ilmeni alueen perinteisistä puutaloista selkeästi erottuvien arkkitehtien suunnitteleminen kookkaiden omakotitalojen rakentamisena alueelle.</p> <p>Ympäristöarvo – Maisemallisesti keskeinen sijainti Tontilla puuston suojaamine asuinrakennuksineen on melko vähäinen merkitys Tahmelankadun katumaisemassa, mutta kohtalainen merkitys tontin länsipuolen palstaviljelyalueen avoimessa maisemassa.</p>	<p>Asuinrakennuksen, pihan pintojen ja kasvillisuuden muodostaman 1970-luvulle ominaisen kokonaisuuden säilyminen.</p> <p>Asuinrakennuksen arkkitehtonisten ratkaisujen, kuten julkisivujen aukotuksen, kattomuodon, runkomuodon ja rakennusajankohdalle ominaisten julkisivumateriaalien ja muotojen säilyminen.</p> <p>Tasakaton tai vaikutelman tasakatosta säilyminen asuinrakennuksessa.</p> <p>Pihan ja asuinrakennuksen aseman säilyminen Tahmelankadun ja palstaviljelmien avoimessa maisemassa.</p>

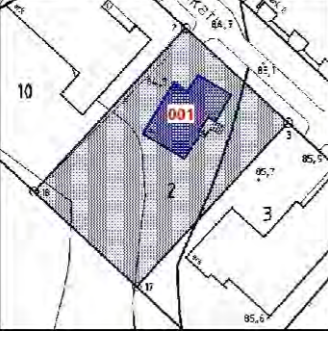
<p>Rakennushistoriallinen arvo – Rakennusperinteinen Tahmelankatu 21 on Tahmelan modernia rakentamista edustava kiinteistö. Yksittäispientalotyyppinen asuinrakennus on 1960-luvun lopulla rakennettu rapattupintainen, muodoltaan ja rakennusmateriaaleiltaan ajalle tyypillinen omakotitalo. Rakennus on parvekkeen ummistamista lukuun ottamatta säilyttänyt erittäin hyvin alkuperäiset julkisivumateriaalit, muodot ja tyylin. Pihan yleisilme on pääosin alueen 1900-luvun alkupuolen asuinrakennuksille tyypillinen.</p> <p>Ympäristöarvo – Maisemallisesti keskeinen sijainti Tontilla puuston suojaamine asuinrakennuksineen on melko vähäinen merkitys Tahmelankadun katumaisemassa, mutta kohtalainen merkitys tontin länsipuolen palstaviljelyalueen avoimessa maisemassa.</p>	<p>Asuinrakennuksen, pihan pintojen ja kasvillisuuden muodostaman 1950-60-luvuille ominaisen puutarhapihan säilyminen.</p> <p>Useiden asuntojen tai vaikutelman useista asunnoista säilyminen asuinrakennuksessa.</p> <p>Asuinrakennuksen julkisivujen aukotuksen, kattomuodon, runkomuodon ja rakennusajankohdalle ominaisten julkisivumateriaalien ja muotojen säilyminen.</p> <p>Pihan ja asuinrakennuksen aseman säilyminen Tahmelankadun ja palstaviljelmien avoimessa maisemassa.</p>

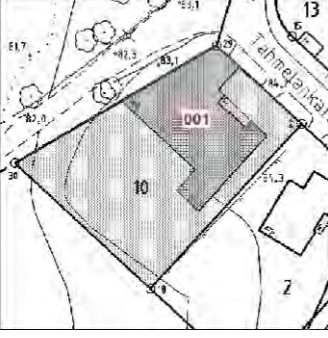
<p>Rakennushistoriallinen arvo – Rakennusperinteinen Tahmelankatu 23 on Tahmelan modernia rakentamista edustava kiinteistö. Asuinrakennus on 1972 arkkitehti Olavi Suvitien suunnittelema omakotitalo. Tasakaton muuttaminen satulakatoksi 1980-luvulla on vähentänyt rakennusperinteisiä arvoja ja tuonut rakennukseen alkuperäiselle muodolle ja arkkitehtuurille vieraita piirteitä ja rakennusmateriaaleja.</p> <p>Historiallinen arvo – Sosiaalhistoria Kiinteistö kuuluu Tahmelan 1800-1900-lukujen taitteen huvila-asutuksen jatkumoon, joka 1900-luvun lopulla ilmeni alueen perinteisistä puutaloista selkeästi erottuvien arkkitehtien suunnitteleminen kookkaiden omakotitalojen rakentamisena alueelle.</p> <p>Ympäristöarvo – Maisemallisesti keskeinen sijainti Päätyvän kadun loppupäässä sijaitsevalla kiinteistöllä asuinrakennuksineen on melko vähäinen merkitys Tahmelankadun katumaisemassa, mutta kohtalainen merkitys tontin lounaispuolen palstaviljelyalueen, leikkikentän ja uimarannan avoimessa maisemassa.</p>	<p>Asuinrakennuksen julkisivujen aukotuksen, runkomuodon ja rakennusajankohdalle ominaisten julkisivumateriaalien ja muotojen säilyminen.</p> <p>Pihan ja asuinrakennuksen aseman säilyminen Tahmelankadun, palstaviljelmien ja uimarannan avoimessa maisemassa.</p>

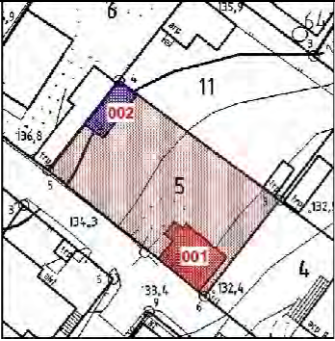
<p>Rakennushistoriallinen arvo – Rakennusperinteinen Pihapiiri edustaa erinomaisesti Ansionkallion 1900-luvun alun työväenasuinrakentamista. Pikkutalo ja puurunkoinen piharakennus on rakennettu viimeistään 1920-luvun alussa. Asuinrakennuksessa on muutoksista huolimatta säilynyt erinomaisesti nähtävissä alkuperäinen runkomuoto ja materiaalit. Vaatimaton piharakennus on peltiverhosta lukuun ottamatta alkuperäistä vastaavassa asussa. Pihan pinnat, jäsentely ja kasvillisuus ovat perinteiset.</p> <p>Historiallinen arvo – Sosiaalhistoria Asuinrakennus on tyyppiltään harvinaistunut yhden perheen pikkutalo. Alueella 1900-luvun alkupuolella tyypillinen asumisen ja elämisen tapa, pieni asunto puutalossa, aputiloja piharakennuksessa, on säilynyt.</p> <p>Ympäristöarvo – Maisemallisesti keskeinen sijainti Ansionkallion laen tuntumassa, Töyräskadun varressa sijaitsevalla tontilla ja sen asuin- ja piharakennuksella on melko suuri merkitys katumaisemassa.</p> <p>Arvoalue Pihapiiri sijaitsee Ansionkallion laen kulttuurihistoriallisella arvoalueella (2012/A0006).</p>	<p>Asuin- ja piharakennuksen, pihan pintojen ja kasvillisuuden muodostaman 1900-luvun alkupuolelle ominaisen eheän pihapiirin säilyminen.</p> <p>Asuinrakennus – piharakennus rakennusparin säilyminen.</p> <p>Asuinrakennuksen harvinaistuneen rakennustyyppin, pikkutalo, säilyminen.</p> <p>Rakennusten julkisivujen aukotuksen, kattomuodon, kattokulman, runkomuodon ja rakennusajankohdalle ominaisten julkisivumateriaalien ja muotojen säilyminen.</p> <p>Tontin tasoerojen säilyminen.</p> <p>Ansionkallion tonteille luonteenomaisen avokallion säilyminen nähtävissä.</p> <p>Pihan ja rakennusten aseman säilyminen katumaisemassa.</p>

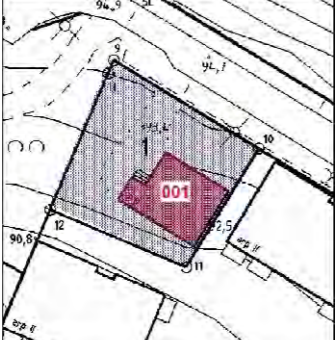
<p>Rakennushistoriallinen arvo – Arkkitehtoninen</p> <p>Rakennushistoriallinen arvo – Rakennusperinteinen Yksittäispientalotyyppinen asuinrakennus on rakennettu 1908-09. Asuinrakennuksessa on peruskorjauksesta ja pienestä laajennuksesta huolimatta säilynyt erinomaisesti alkuperäinen runkomuoto, puujugendin tyylipiirteet sekä alkuperäiset tai niitä vastaavat rakennusosat ja -materiaalit, kuten kolmiorimahuopakattettu loiva satulakatto, avoräystäät, T-malliset yläosastaan pienempiin ruutuihin jaetut ikkunat, koristeelliset ikkunankehukset ja julkisivujen laudoitus ja listoitustapa. Pihan pinnat ja kasvillisuus ovat pääosin perinteiset, mutta pihan kokonaisuus kadonnut tontinjakamisen seurauksena.</p> <p>Ympäristöarvo – Maisemallisesti keskeinen sijainti Uittotunnelinkadun päässä, kookkaiden rivitalojen puristuksissa, hieman katutasen alapuolella sijaitsevalla tontilla asuinrakennuksineen on melko vähäinen maisemallinen merkitys.</p>	<p>Asuinrakennuksen, pihan pintojen ja kasvillisuuden muodostaman 1900-luvun alkupuolelle ominaisen pihapiirin säilyminen.</p> <p>Asuinrakennuksen julkisivujen aukotuksen, kattomuodon, kattokulman, runkomuodon ja rakennusajankohdalle ominaisten julkisivumateriaalien, muotojen ja tyylipiirteiden säilyminen.</p> <p>Alueelle tyypillisen useista materiaaleista koostuvan kivijalan säilyminen asuinrakennuksessa.</p> <p>Tontin tasoerojen säilyminen.</p> <p>Pihan ja asuinrakennuksen aseman säilyminen katumaisemassa.</p>

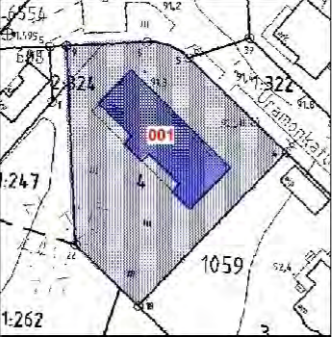
<p>Rakennushistoriallinen arvo – Arkkitehtoninen Uramonkatu 5 on Tahmelan modernia rakentamista edustava kiinteistö. Tontin 1967 rakennetun arkkitehti Pekka Ilveskosken suunnitteleman paritalon arkkitehtuuri, tyyli, muoto ja rakennusmateriaalit ovat säilyneet hyvin alkuperäistä vastaavina, lukuun ottamatta tasakaton muuttamista loivaksi satulakatoksi 1980-luvulla.</p> <p>Ympäristöarvo – Maisemallisesti keskeinen sijainti Lähelle katulinjaa sijoitetulla melko kookkaalla asuinrakennuksella on kohtalainen merkitys Uramonkadun maisemassa.</p>	<p>Pihapiirin ja rakennusten tai muun kohteen arvojen säilymisen kannalta tärkeää on:</p> <p>Asuinrakennuksen, pihan pintojen ja kasvillisuuden muodostaman 1960-luvun lopulle ominaisen kokonaisuuden säilyminen.</p> <p>Asuinrakennuksen arkkitehtonisten ratkaisujen, kuten julkisivujen aukotuksen, runkomuodon ja rakennusajankohdalle ominaisten julkisivumateriaalien ja muotojen säilyminen.</p> <p>Asuinrakennuksen alkuperäisen huoneistojaon ja huoneistojen lukumäärän säilyminen.</p> <p>Asuinrakennuksen aseman säilyminen Uramonkadun katumaisemassa.</p>

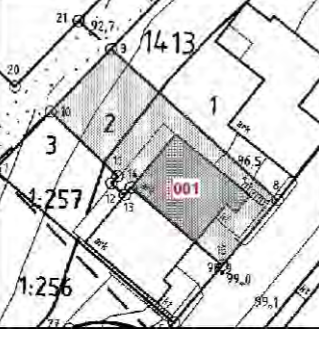
Varalankatu 22 A	837-215-1413-0002

<p>Rakennushistoriallinen arvo – Arkkitehtoninen Varalankatu 22 A on Tahmelan modernia rakentamista edustava kiinteistö. Rinteesen sijoitetun, kahden vierekkäisen kiinteistön tonteille 1974 rakennetun Bertel Ekengren suunnitteleman paritalon arkkitehtuuri, tyyli, muoto ja rakennusmateriaalit ovat säilyneet erittäin hyvin alkuperäistä vastaavina.</p> <p>Historiallinen arvo – Sosiaalhistoria Kiinteistö kuuluu Tahmelan 1800-1900-lukujen taitteen huvila-asutuksen jatkumoon, joka 1900-luvun lopulla ilmeni alueen perinteisistä puutaloista selkeästi erottuvien arkkitehtien suunnittelemien kookkaiden asuintalojen rakentamisena alueelle.</p> <p>Ympäristöarvo – Maisemallisesti keskeinen sijainti Katulinjaan sijoitettu asuinrakennus sijaitsee näkyvällä paikalla Varalankadun varressa.</p> <p>Arvoalue Tontti sijaitsee Moderni Tahmela -nimisellä arvoalueella (2012/A0007).</p>	<p>Asuinrakennuksen, pihan pintojen, rakenteiden ja kasvillisuuden muodostaman 1970-luvulle ominaisen kokonaisuuden säilyminen.</p> <p>Asuinrakennuksen arkkitehtonisten ratkaisujen, kuten julkisivujen aukotuksen, runkomuodon ja rakennusajankohdalle ominaisten julkisivumateriaalien ja muotojen säilyminen.</p> <p>Asuinrakennuksen alkuperäisen huoneistojaon, tilajaon ja huoneistojen lukumäärän säilyminen.</p> <p>Tasakaton tai vaikutelman tasakatosta säilyminen asuinrakennuksessa.</p> <p>Rinnepihan tasoerojen säilyminen.</p> <p>Katulinjaan sijoitetun asuinrakennuksen aseman säilyminen Varalankadun maisemassa.</p>

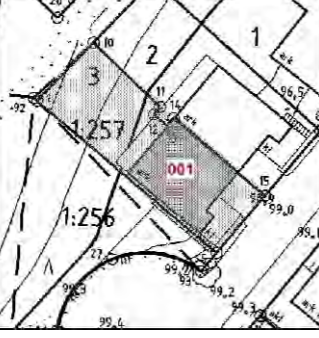
Varalankatu 22 B	837-215-1413-0003

<p>Rakennushistoriallinen arvo – Arkkitehtoninen Varalankatu 22 B on Tahmelan modernia rakentamista edustava kiinteistö. Rinteesen sijoitetun, kahden vierekkäisen kiinteistön tonteille 1974 rakennetun Bertel Ekengren suunnitteleman paritalon arkkitehtuuri, tyyli, muoto ja rakennusmateriaalit ovat säilyneet erittäin hyvin alkuperäistä vastaavina.</p> <p>Historiallinen arvo – Sosiaalhistoria Kiinteistö kuuluu Tahmelan 1800-1900-lukujen taitteen huvila-asutuksen jatkumoon, joka 1900-luvun lopulla ilmeni alueen perinteisistä puutaloista selkeästi erottuvien arkkitehtien suunnittelemien kookkaiden asuintalojen rakentamisena alueelle.</p> <p>Ympäristöarvo – Maisemallisesti keskeinen sijainti Katulinjaan sijoitettu asuinrakennus sijaitsee näkyvällä paikalla Varalankadun varressa.</p> <p>Arvoalue Tontti sijaitsee Moderni Tahmela -nimisellä arvoalueella (2012/A0007).</p>	<p>Asuinrakennuksen arkkitehtonisten ratkaisujen, kuten julkisivujen aukotuksen, runkomuodon ja rakennusajankohdalle ominaisten julkisivumateriaalien ja muotojen säilyminen.</p> <p>Asuinrakennuksen alkuperäisen huoneistojaon, tilajaon ja huoneistojen lukumäärän säilyminen.</p> <p>Tasakaton tai vaikutelman tasakatosta säilyminen asuinrakennuksessa.</p> <p>Rinnepihan tasoerojen säilyminen.</p> <p>Katulinjaan sijoitetun asuinrakennuksen aseman säilyminen Varalankadun maisemassa.</p>
