# TULLIKAMARIN AUKION

RAKENNETUN KULTTUURIYMPÄRISTÖN SELVITYS

LUONNOS  
30.1.2018

ARKKITEHDIT MY

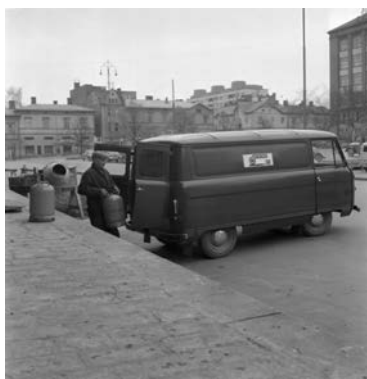
KTK:n auto Tullikamarin aukiolla. Lastauslaituri erottuu nykyäänkin pakkahuoneen edustalla, vaikka aukion maantasoa on nostettu laiturin ylätasoon asti. (Kuva: Ensio Kauppila, 1960-1970, Tampereen museot)

Pakkahuoneen itäjulkisivulla oli alunperin lastauslaituri. Tullikamarin aukion alla olevan pysäköintilaitoksen rakentamisen yhteydessä

(1996) Pakkahuoneen kivijalasta jäi 2 kivikerrosta maan alle ja aukion maanpinta nousi pakkahuoneen lattiapinnan tasolle.

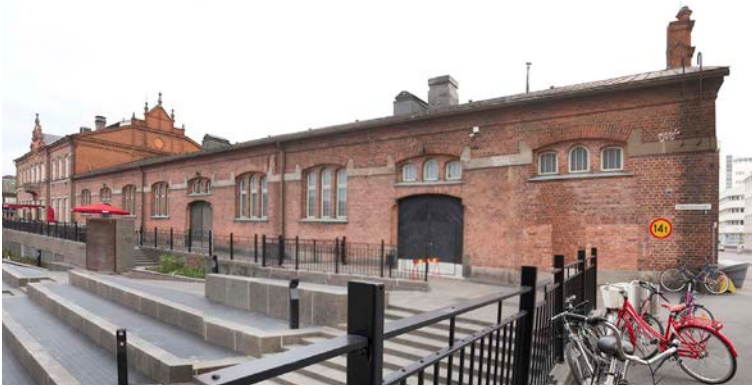
Pakkahuoneen aukion puolelta. Julkisivussa erottuvat kaksi umpeen muurattua oviaukkoa.

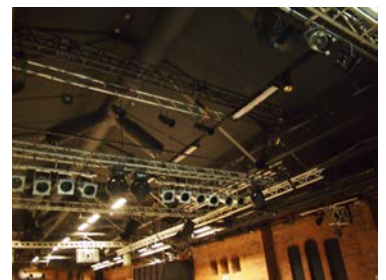
Pakkahuoneen säilynyt kattorakenne jää nykytilanteessa piiloon teknisten rakennelmien taakse.

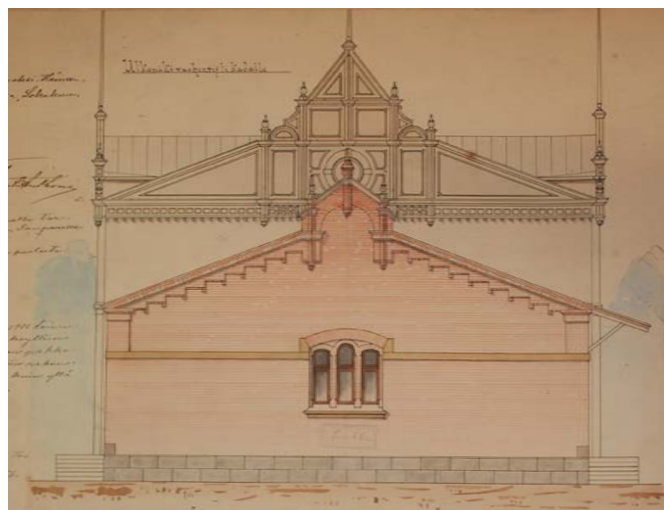
Tullikamarin julkisivu etelään (nyk. Tullikadulle). (Georg Schreck 1900, Tampereen kaupunginarkisto)

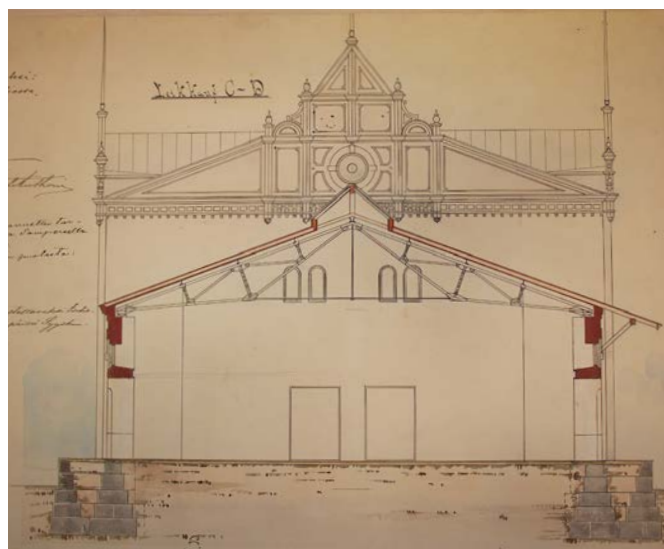
Pakkahuoneen leikkaus. (Georg Schreck 1900, Tampereen kaupunginarkisto)

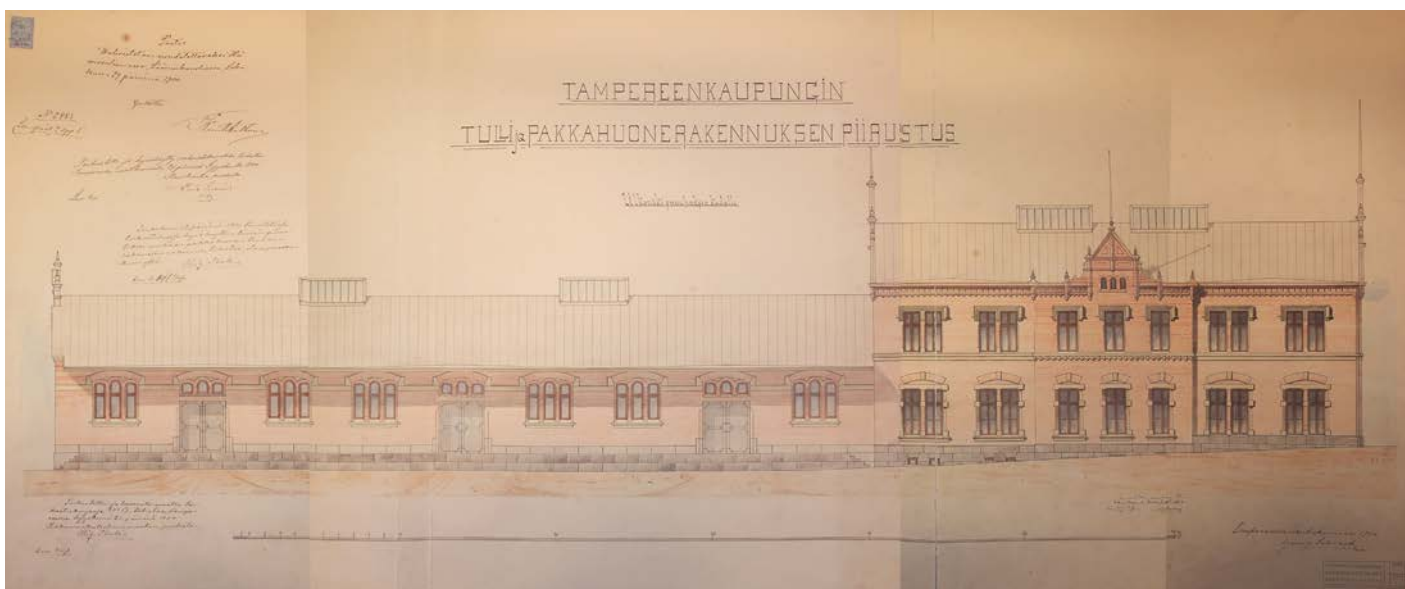
Julkisivu itään (nyk. Tullikamarin aukiolle). (Georg Schreck 1900, Tampereen kaupunginarkisto)

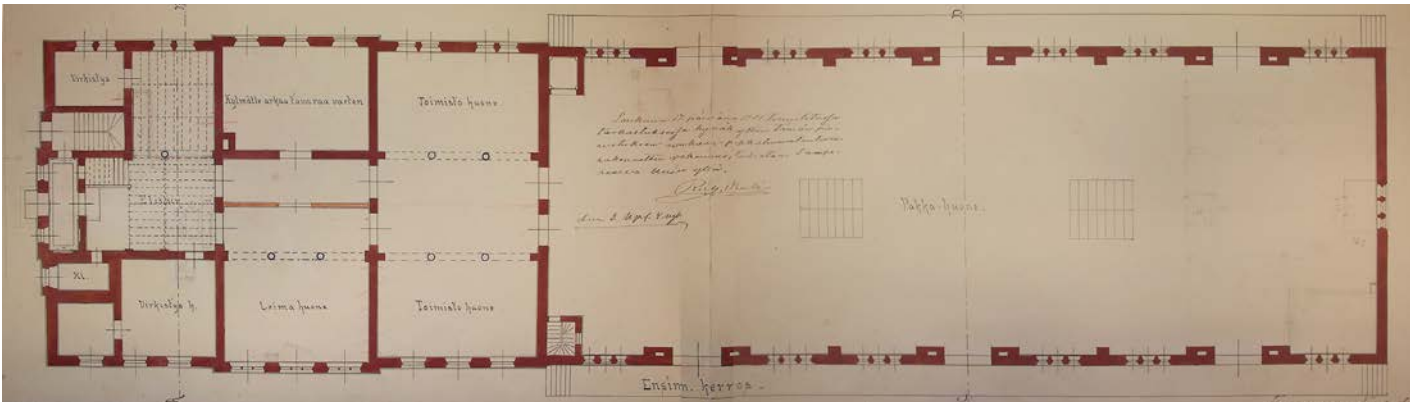
Tullikamarin 1. kerroksen pohjapiirros. (Georg Schreck 1900, Tampereen kaupunginarkisto)

Vuoden 1900 pohjapiirroksen mukaan Tullikamarin ensimmäiseen kerrokseen sijoitettiin toimistohuoneita, leimahuone sekä varasto kylmälle arkaa tavaraa varten. Toisessa kerroksessa oli tullinhoitajanhuone, johon liittyivät pienemmät tilat kassa ja arkisto. Kirjurien-, vahtimestarin- ja konttorihuone sekä vahtimestarin asunto sijoituivat myös toiseen kerrokseen. Lisäksi oli naisten- ja miesten virkistystilat sekä wc-tilat. Pakkahuone oli kylmää varastotilaa ja siellä säilytettiin tavarat tullausta odottamassa. Kellarissa oli varastotilaa, puuvajat ja tila lämmitystä varten. Kellariin oli yhteys myös hissillä pakkahuoneen puolelta sekä pieni porras.
