# Juhannuskylä

Kaupunkikuvaselvitys ja täydennysrakentamisen viitesuunnitelma  
27.9.2023  
Tampereen kaupunki

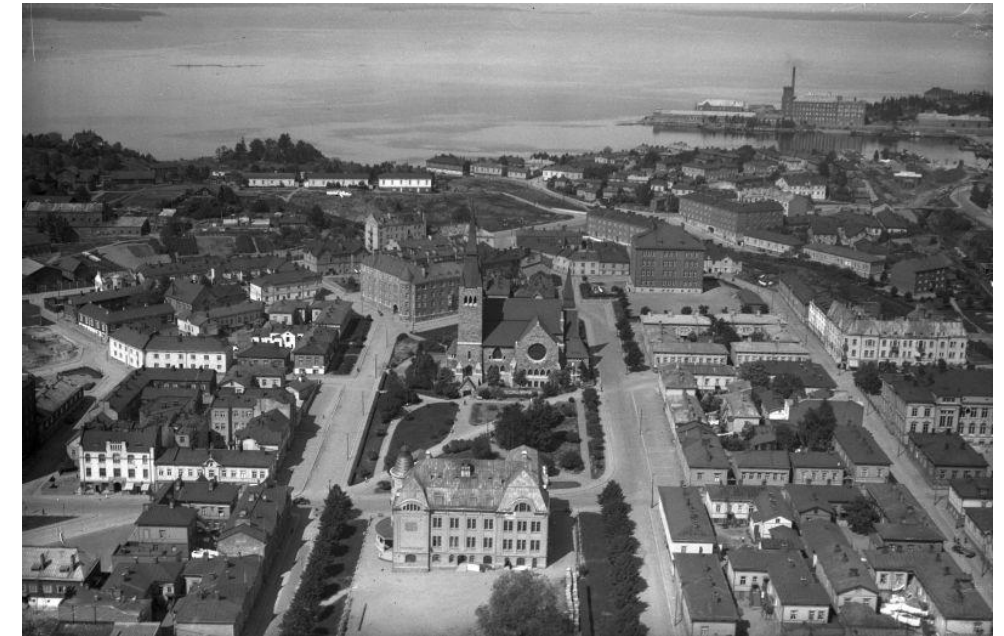
Ilmakuva Juhannuskylästä vuodelta 1933.  
Lähde: Tampereen museot.

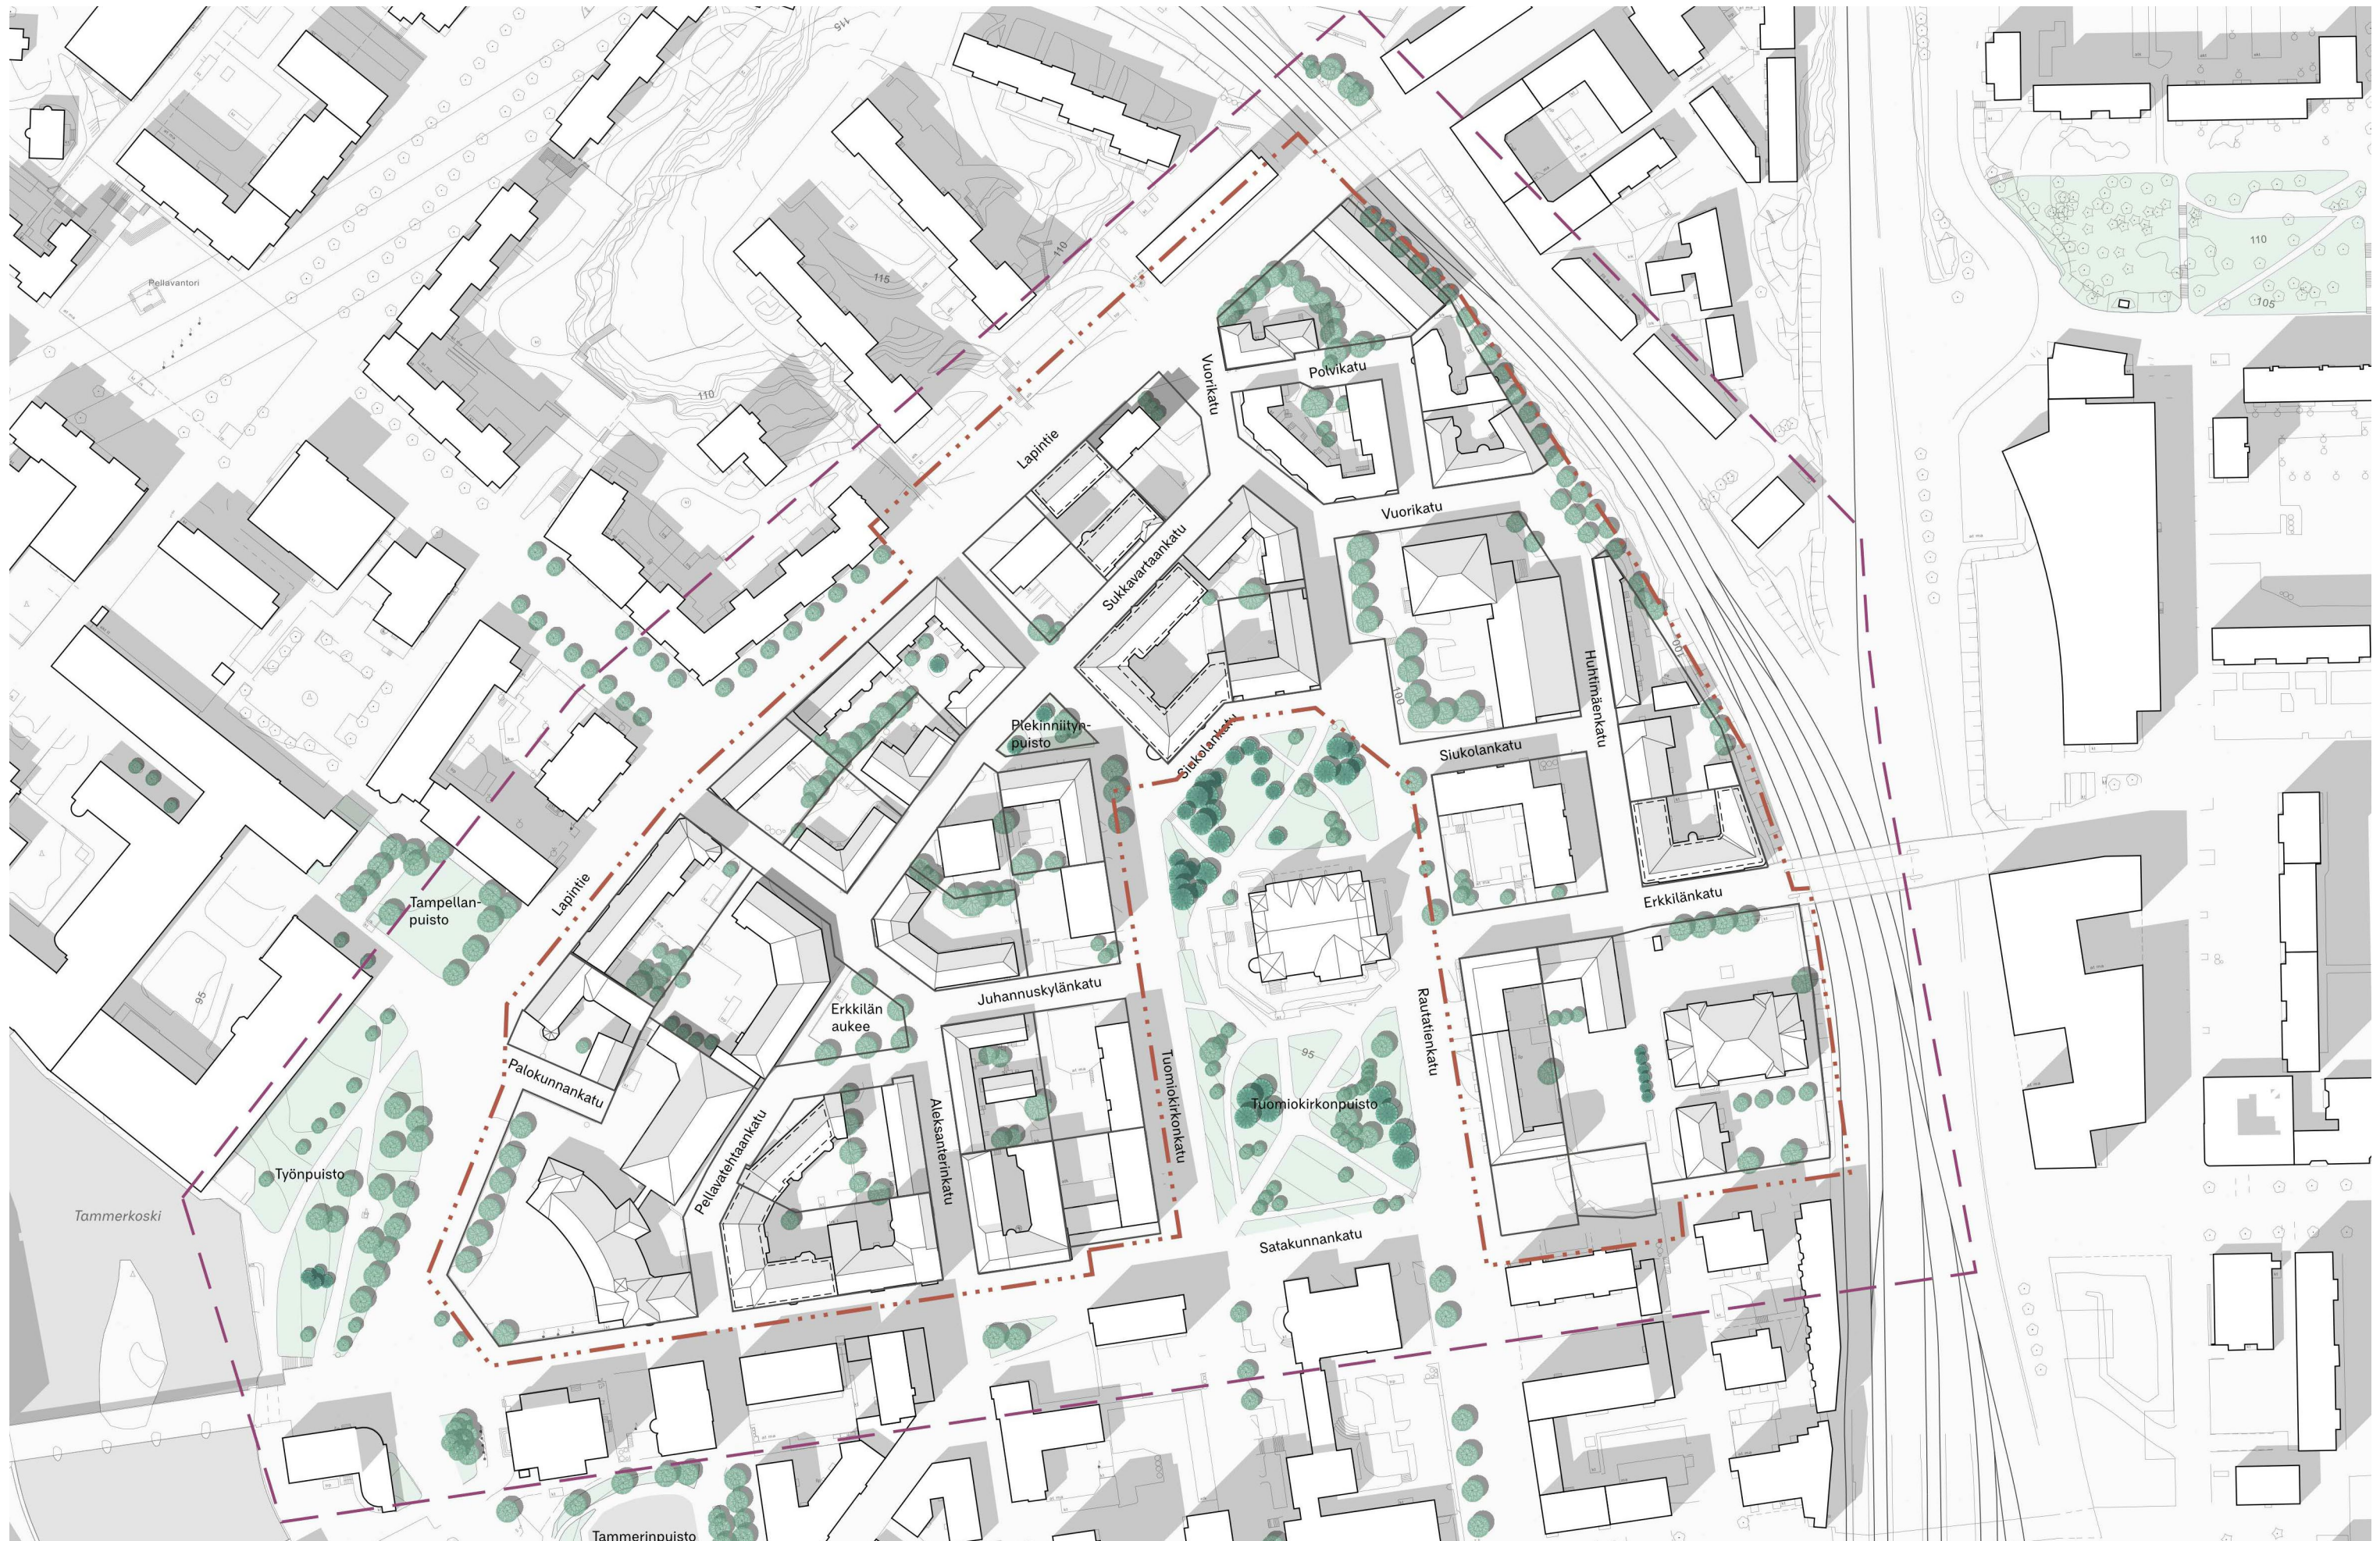
Kaupunkikuvaselvityksen tarkastelualueen (katkoviiva) ja suunnittelualueen (kolmepisteiviiva) rajaukset 1:2000

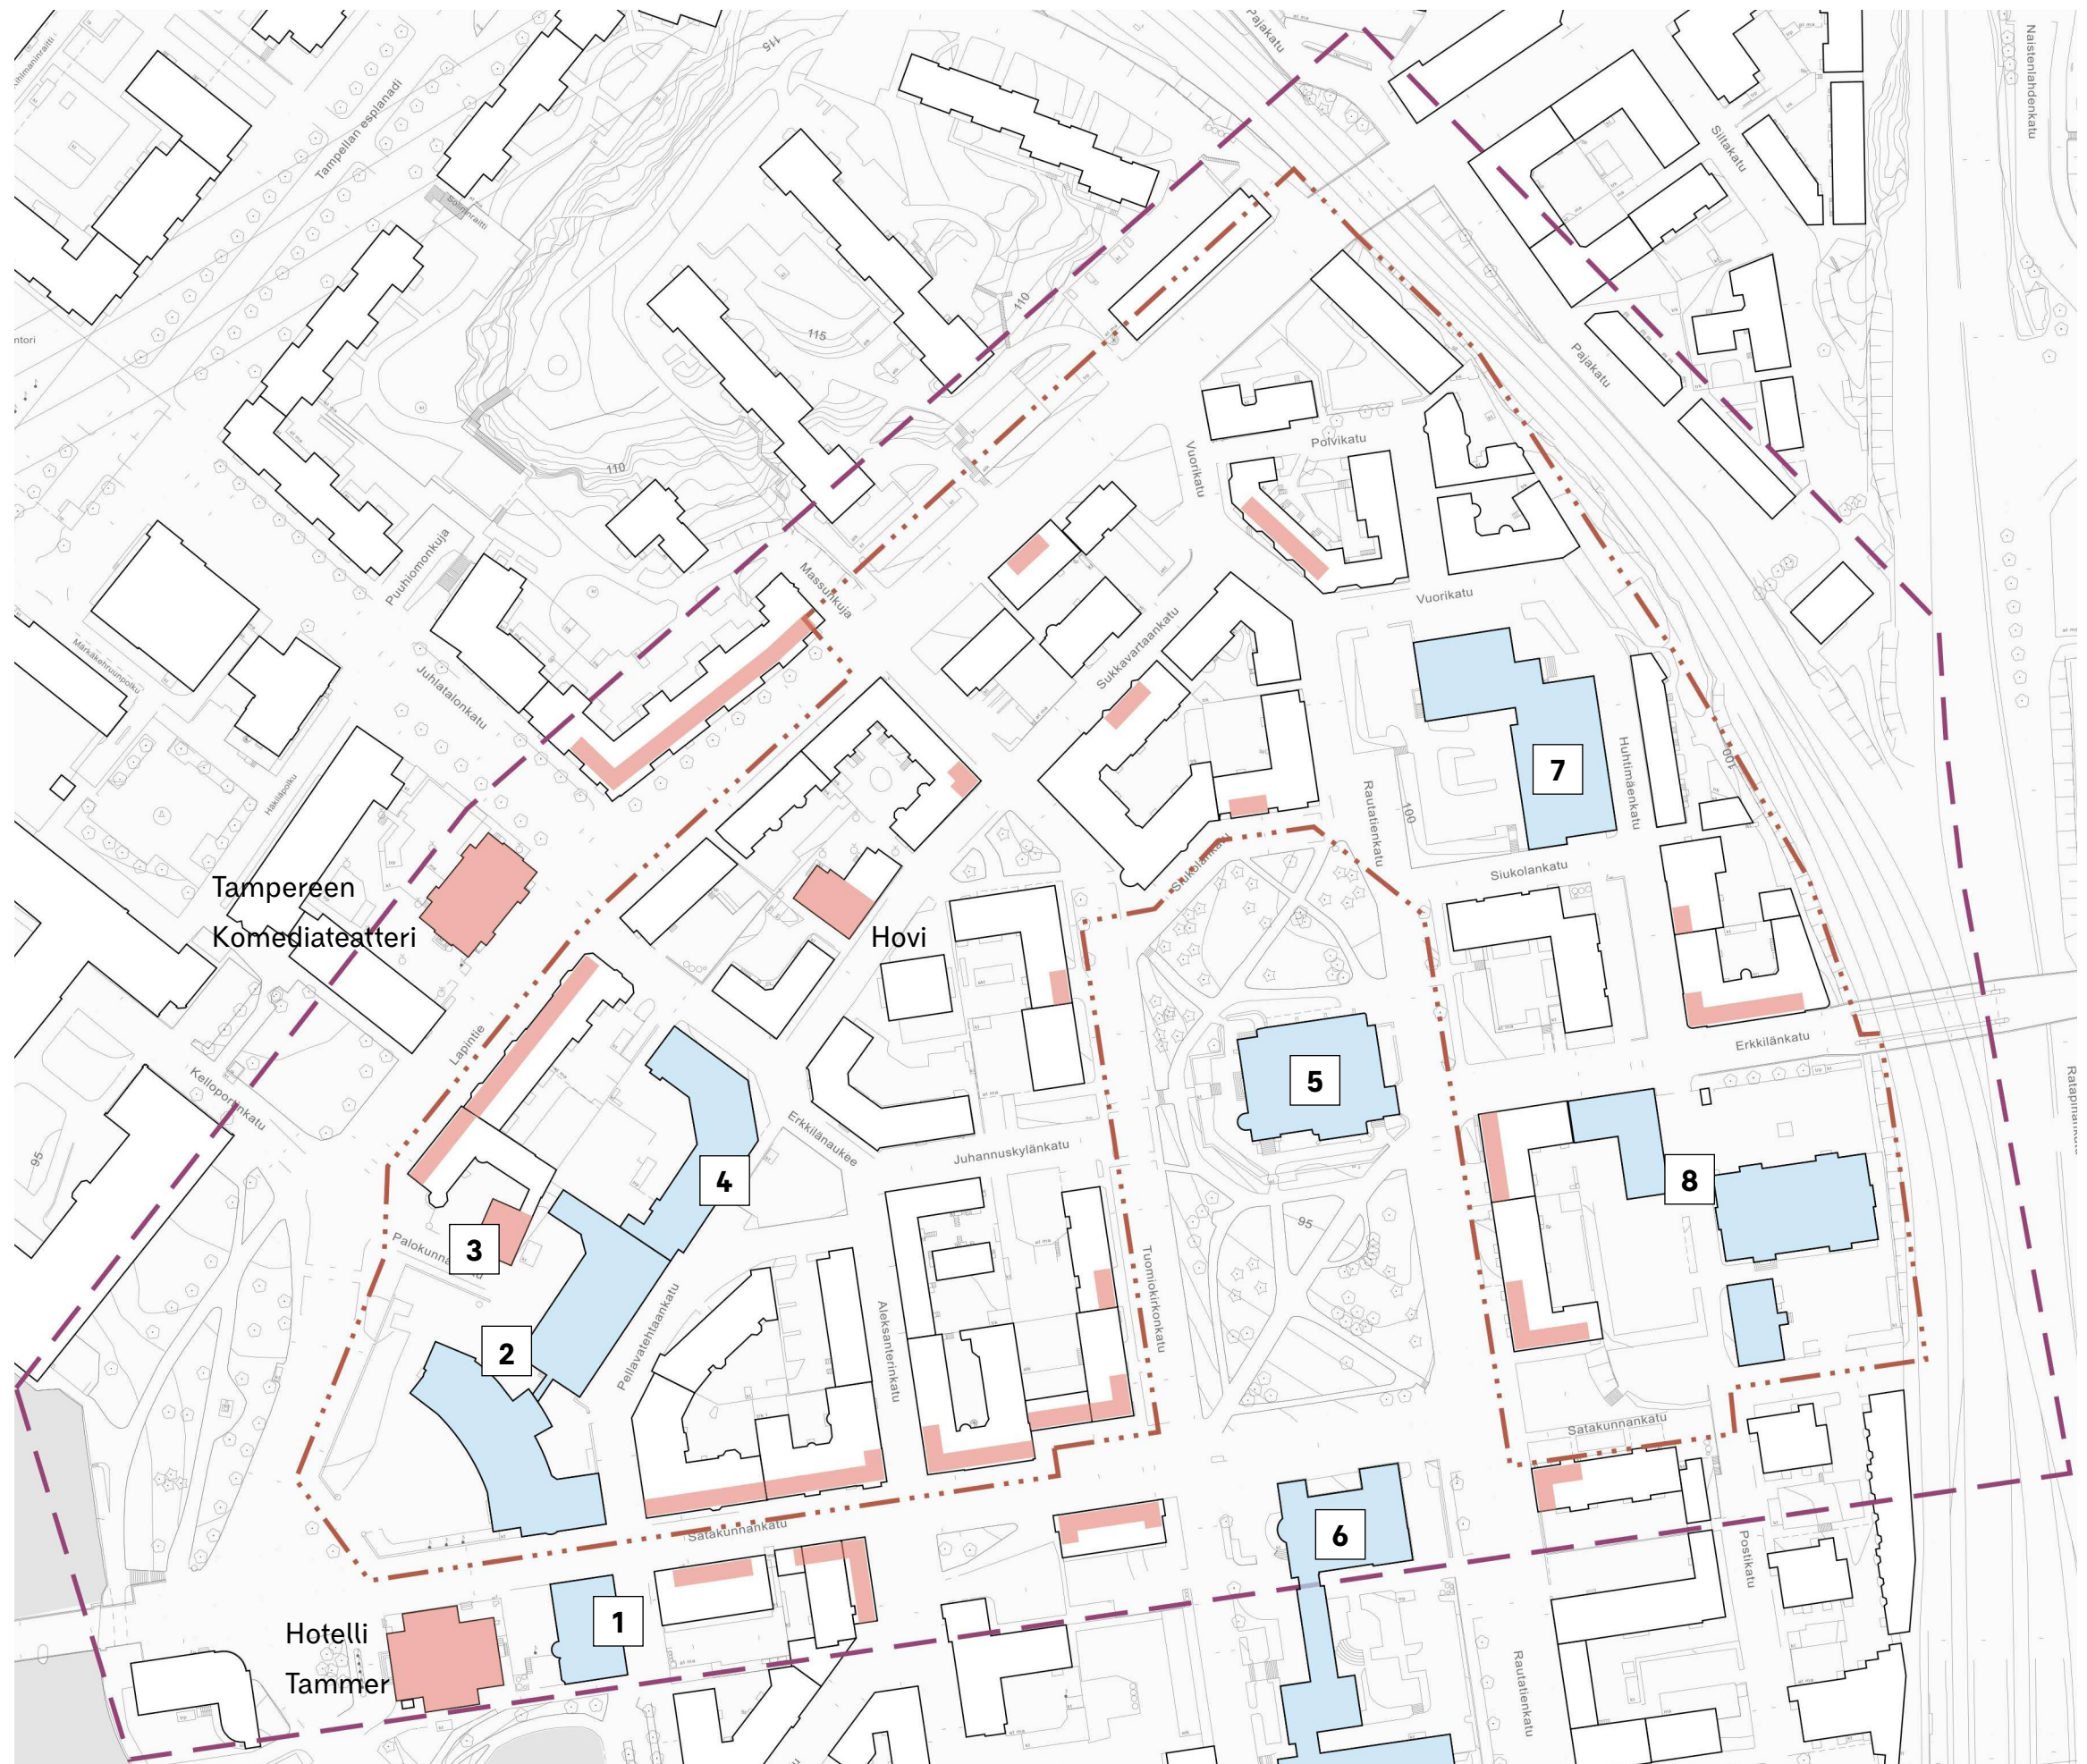
Tarkastelualueen rakennusten käyttötarkoitukset 1:2000

Suunnittelualueella on enimmäkseen asuinrakennuksia. Useiden asuinrakennusten maantasokerroksessa sijaitsee liiketilaa. Lisäksi alueella on kolme koulurakennusta, päiväkotia, nuorisotoiminnan monitoimitalo, kirkko ja paloasema.

- Julkiset rakennukset
- 1. Tampereen vanha kauppaoppilaitos (nyk. Monitoimitalo 13)
- 2. Paloasema (ml. laajennusosa)
- 3. Tampereen Metodistikirkko
- 4. Jussinkylän päiväkotia
- 5. Tampereen tuomiokirkko
- 6. Tampereen klassillinen lukio
- 7. Juhannuskylän koulu, Tammerkosken koulutalo
- 8. Juhannuskylän koulu, Johanneksen koulutalo
- Maantason liiketila

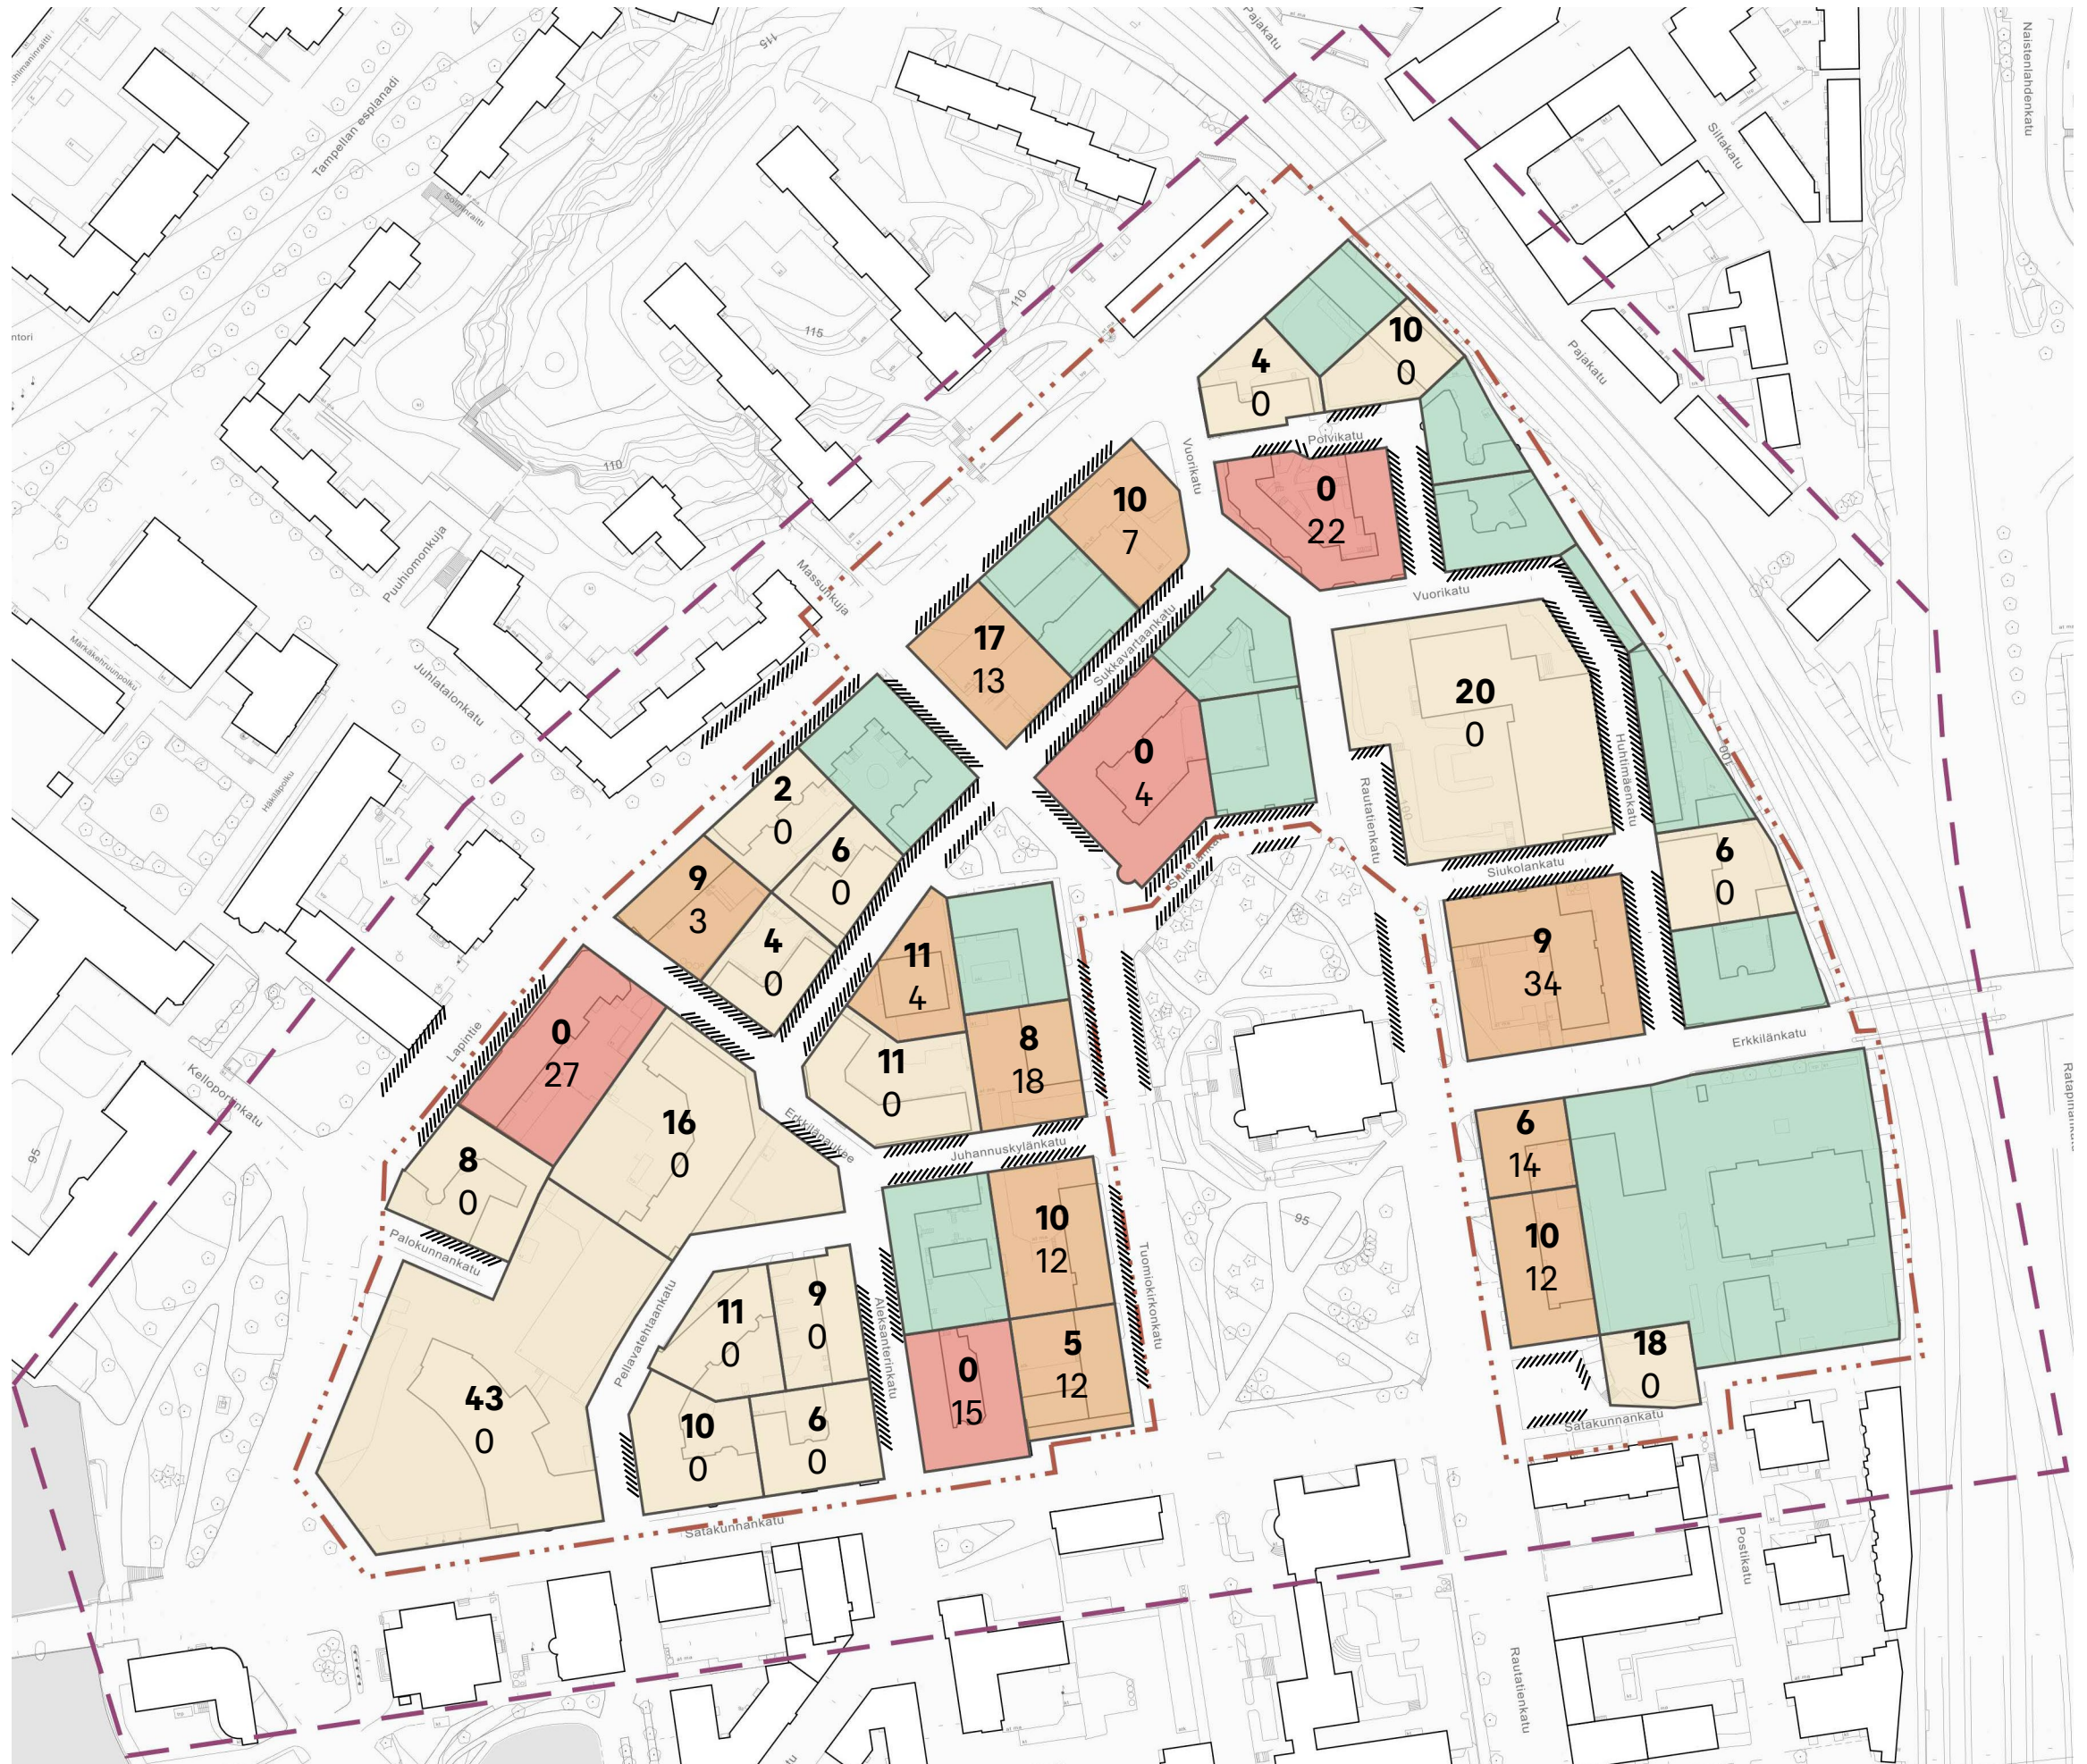
Autopaikat suunnittelualueella 1:2000

Juhannuskylässä kiinteistökohtaista pysäköintiä on niin maanvaraisilla paikoilla kuin autotalleissa ja -halleissa. Osalla kiinteistöistä ei ole kiinteistökohtaisia autopaikkoja, vaan pysäköintiin käytetään kadunvarsipaikkoja. Kadunvarsipaikoitusta alueelta löytyy runsaasti.

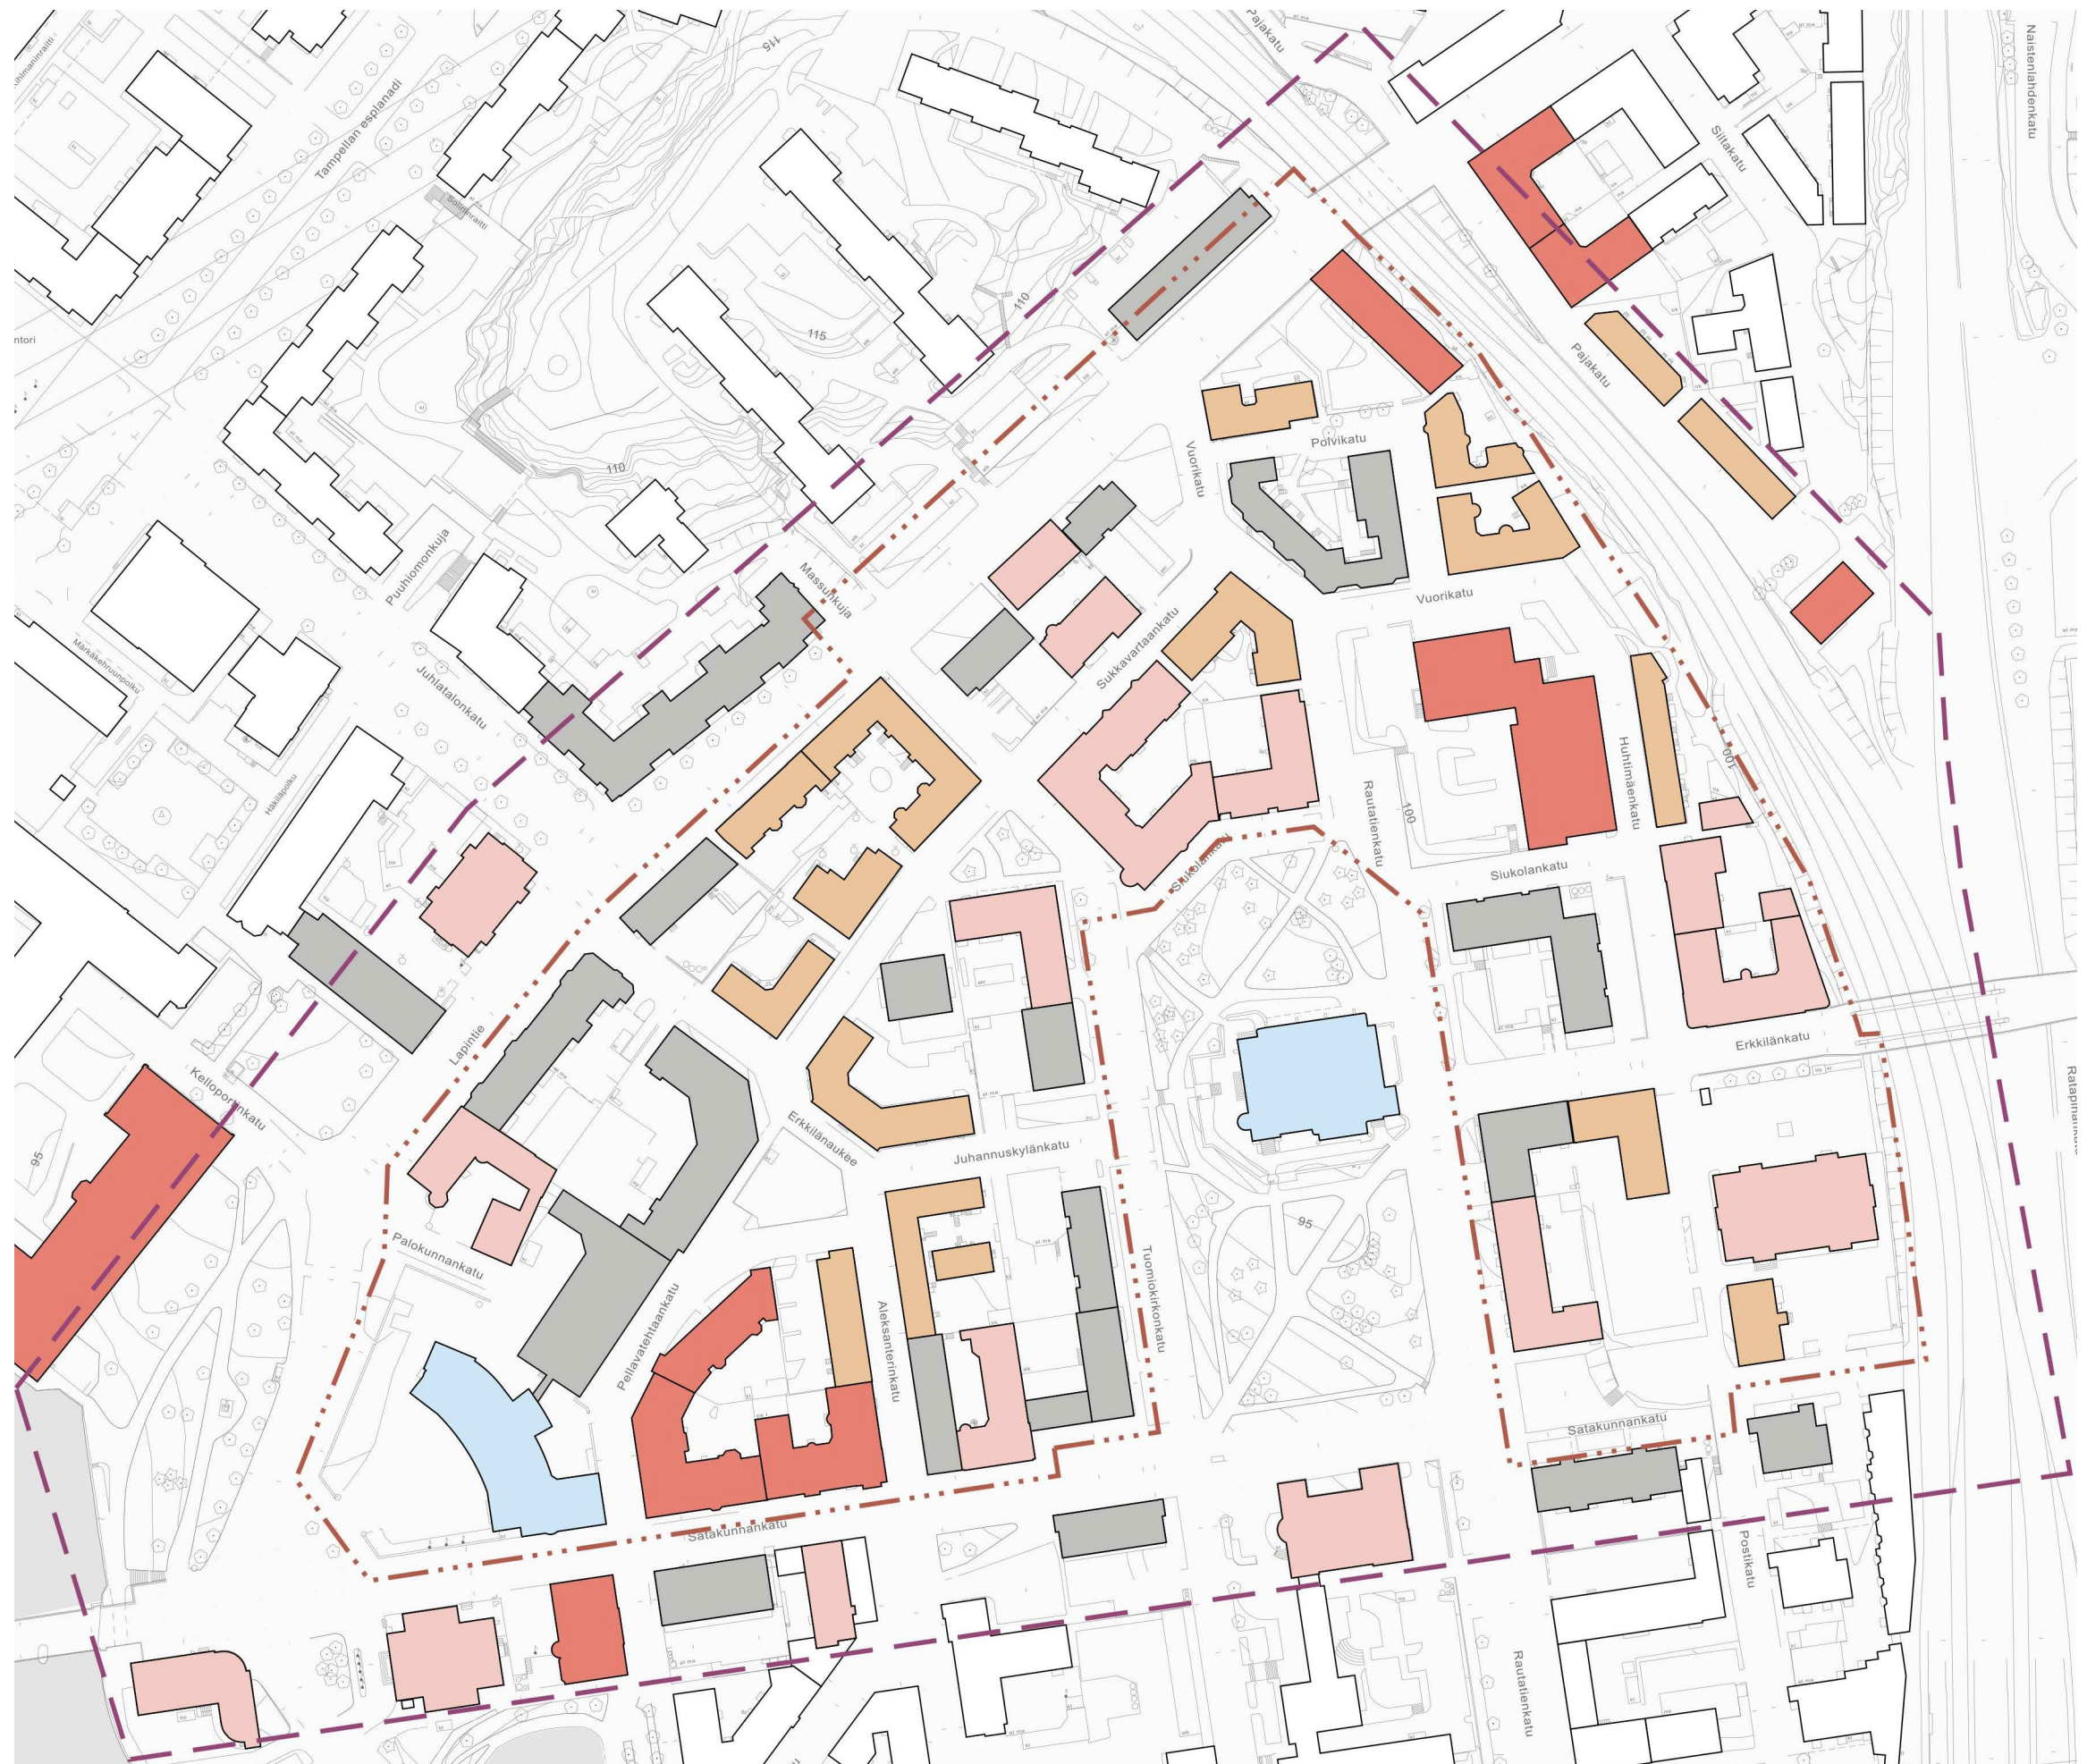
Julkisivumateriaalit tarkastelualueella 1:2000

Alueen rakennuksissa käytetyt julkisivumateriaalit heijastelevat rakennusaikansa tyypillisiä rakennusmateriaaleja ja luovat selkeitä kerrostumia kaupunkikuvaan.

- Luonnonkivi
- Tiilimuuraus
- Rappaus
- Puu
- Betoni

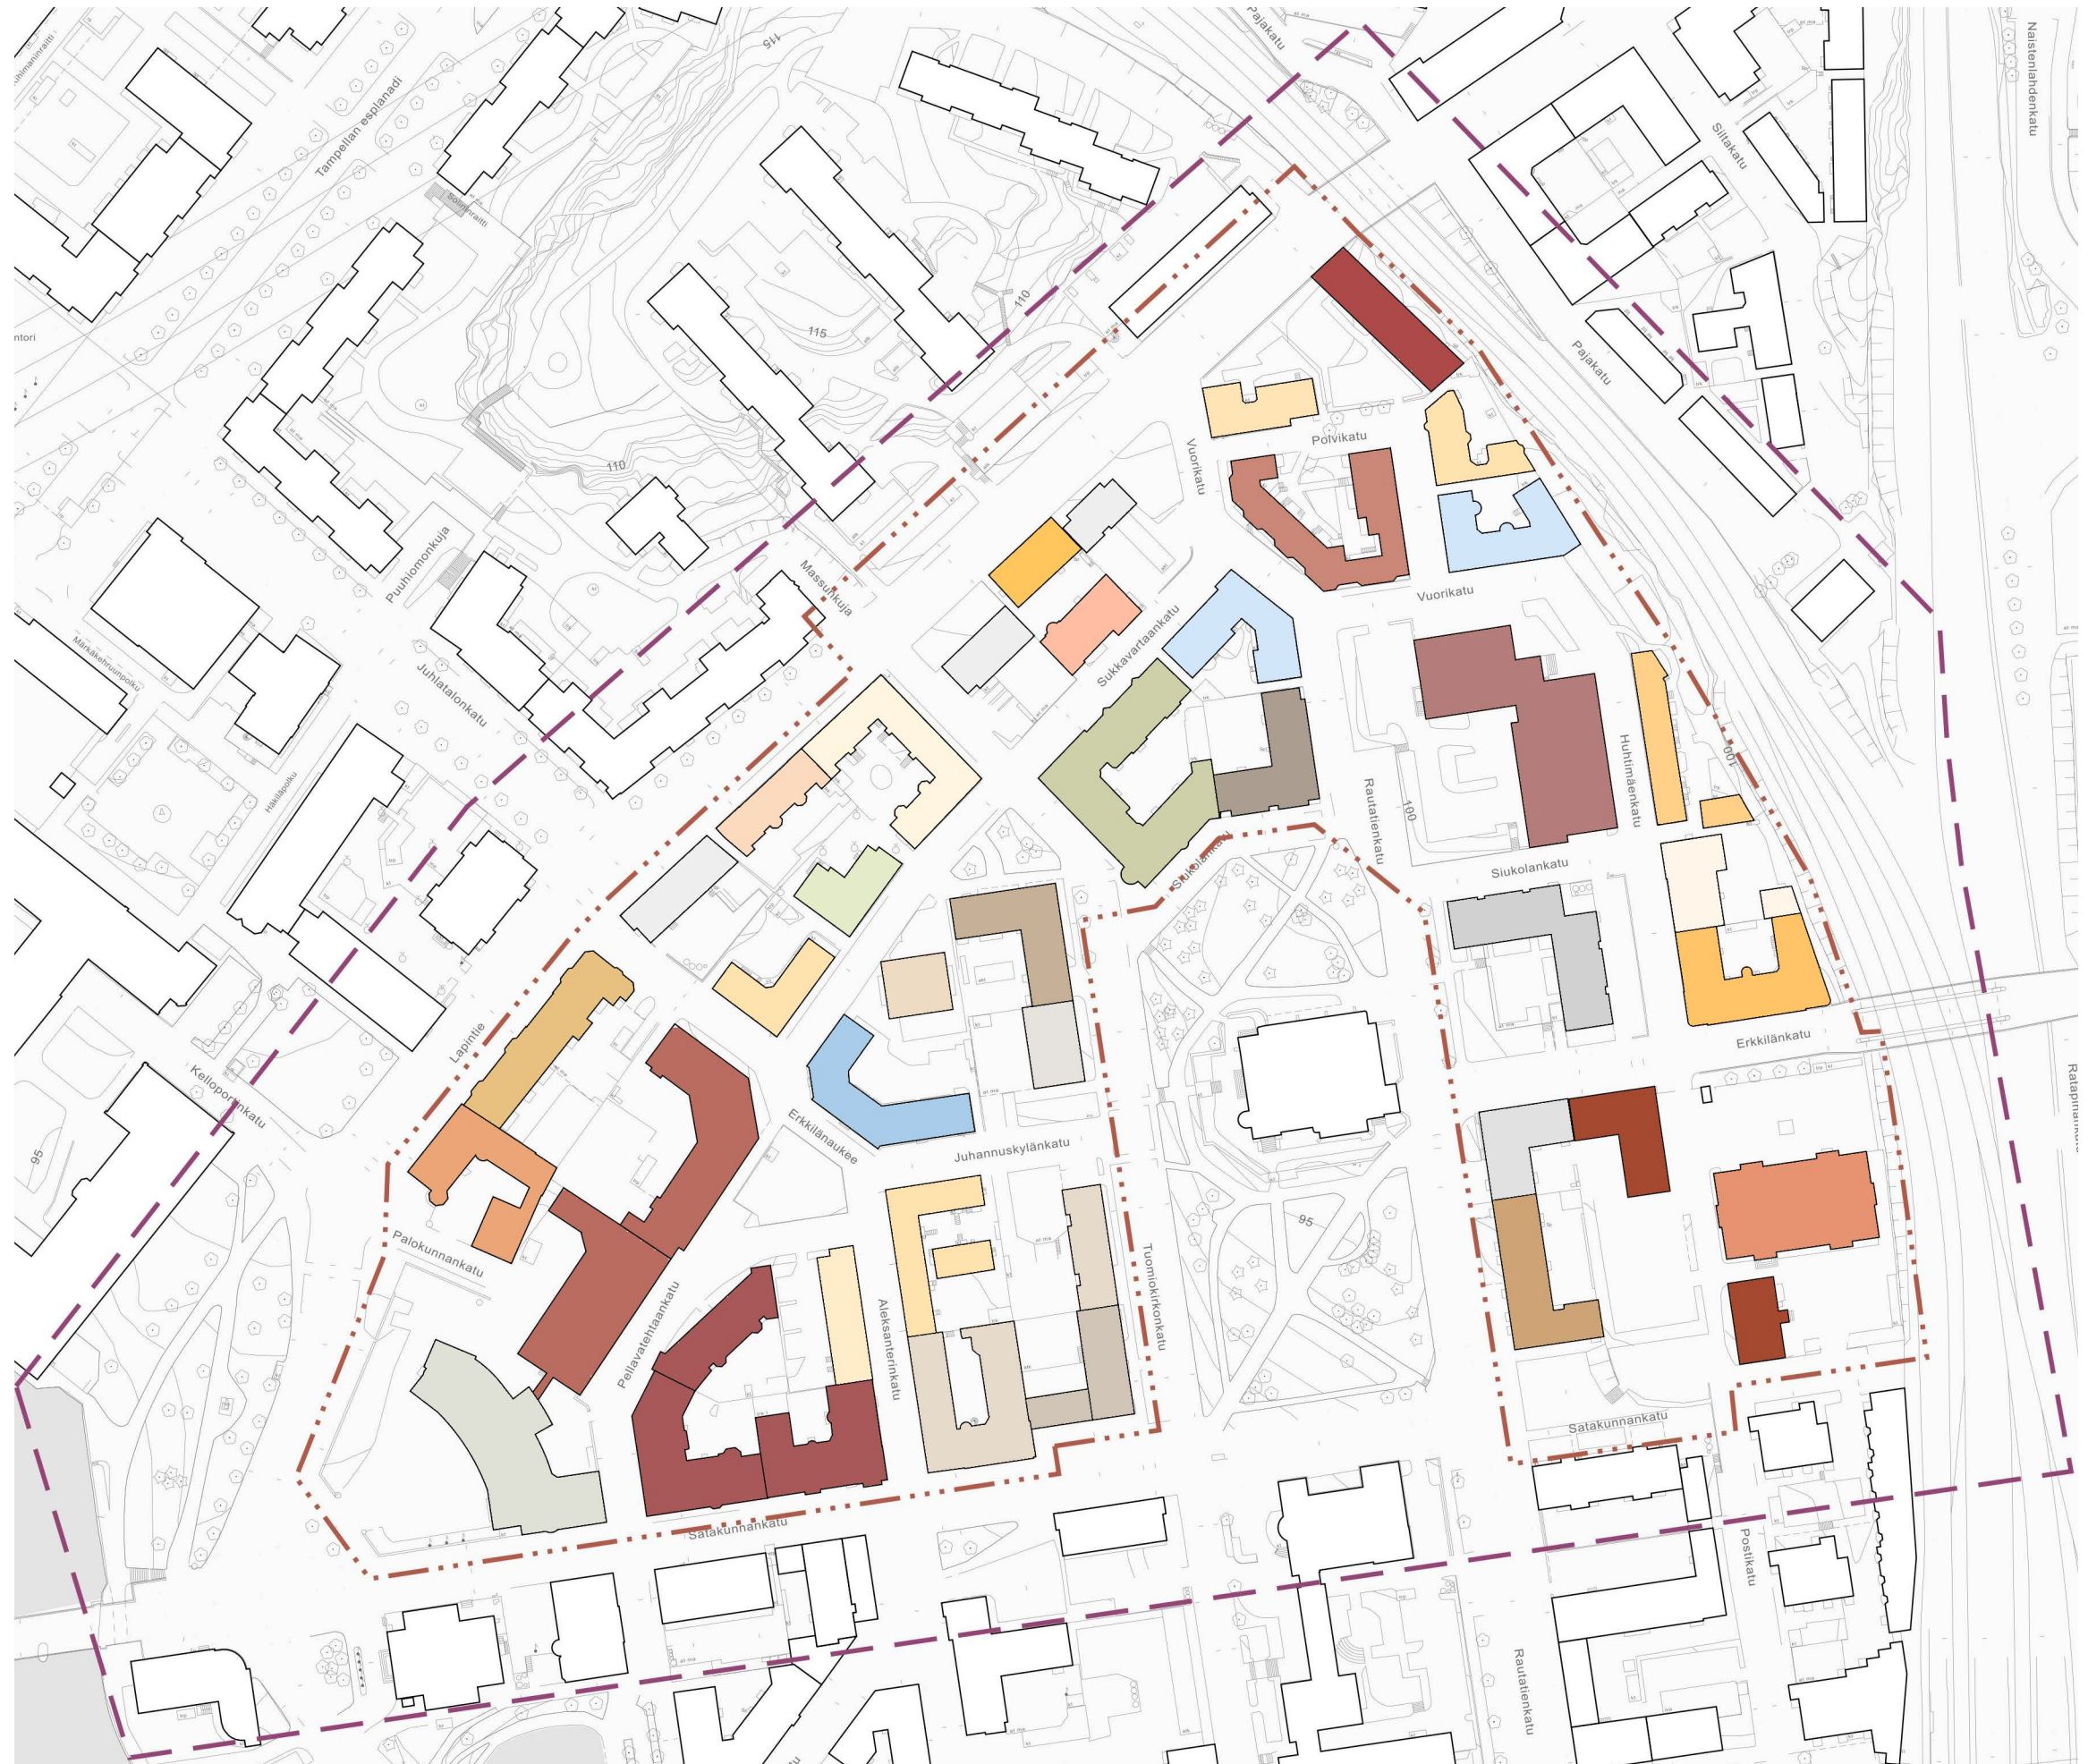
Rakennusten julkisivuväritys suunnittelualueella 1:2000

Vaihtelevat julkisivuvärit antavat omailemisen luonteen alueelle. Leikittelevin väripaletti löytyy 1900-luvun alkupuolella rakennettujen puutalojen julkisivulauoituksista ja tiilitalojen rappauksista. Vuosisadan jälkipuoliskon betonielementtitalot puolestaan tuovat väripalettiin hillityn harmaan kerrostumansa.
