# Juhannuskylä

Kaupunkikuvaselvitys ja täydennysrakentamisen viitesuunnitelma  
27.9.2023  
Tampereen kaupunki

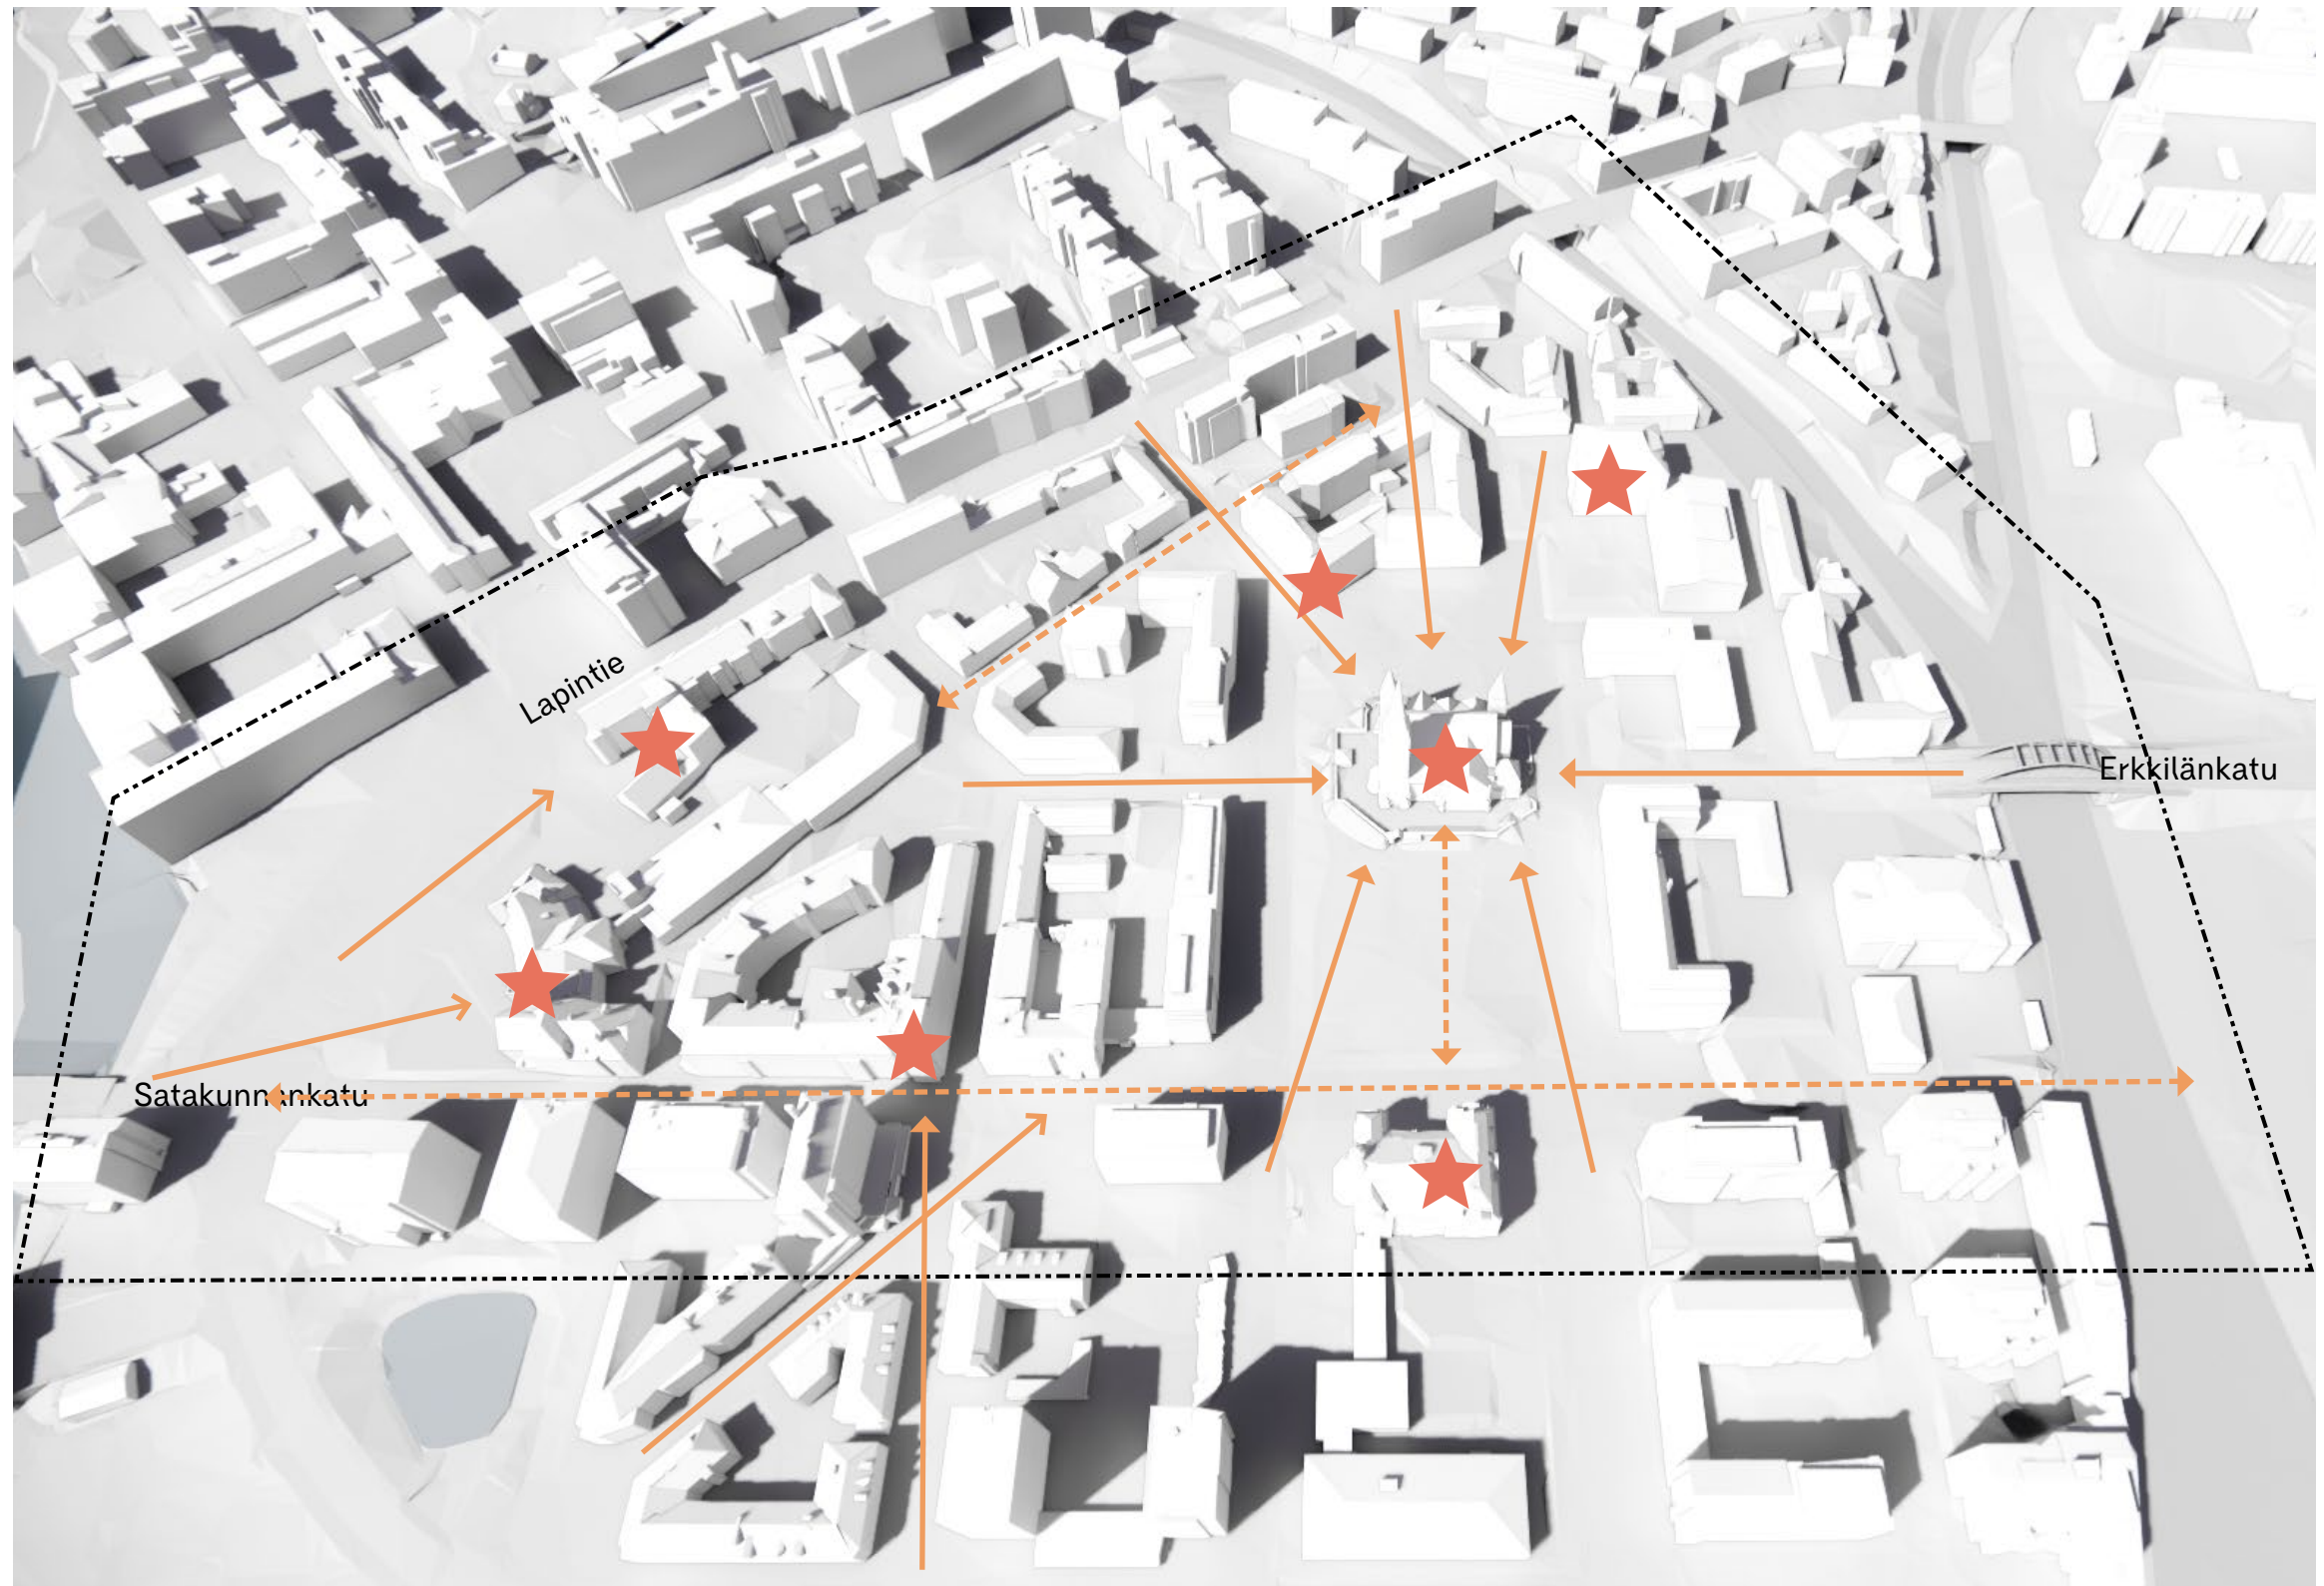
Tampereen Tuomiokirkko on merkittävin Juhannuskylän maisemassa näkyvä maamerkki, jota kohti aukeaa näkymiä eri puolilta aluetta joko suoraan katulinjoja pitkin tai rajatummin rakennusten välistä. Alueella on myös muita kookkaita rakennuksia, jotka kokonsa tai avoimessa tilassa sijaintisa johdosta erottuvat näkymän päätteinä.

Avoimien päänäkymälinjojen lisäksi Juhannuskylälle ominaisia ovat kapeat näkymät ja pilkahdukset, jotka kutsuvat kurkistamaan sisäpihoille tai rakennusten kehystämiin rajatumpiin näkymiin.

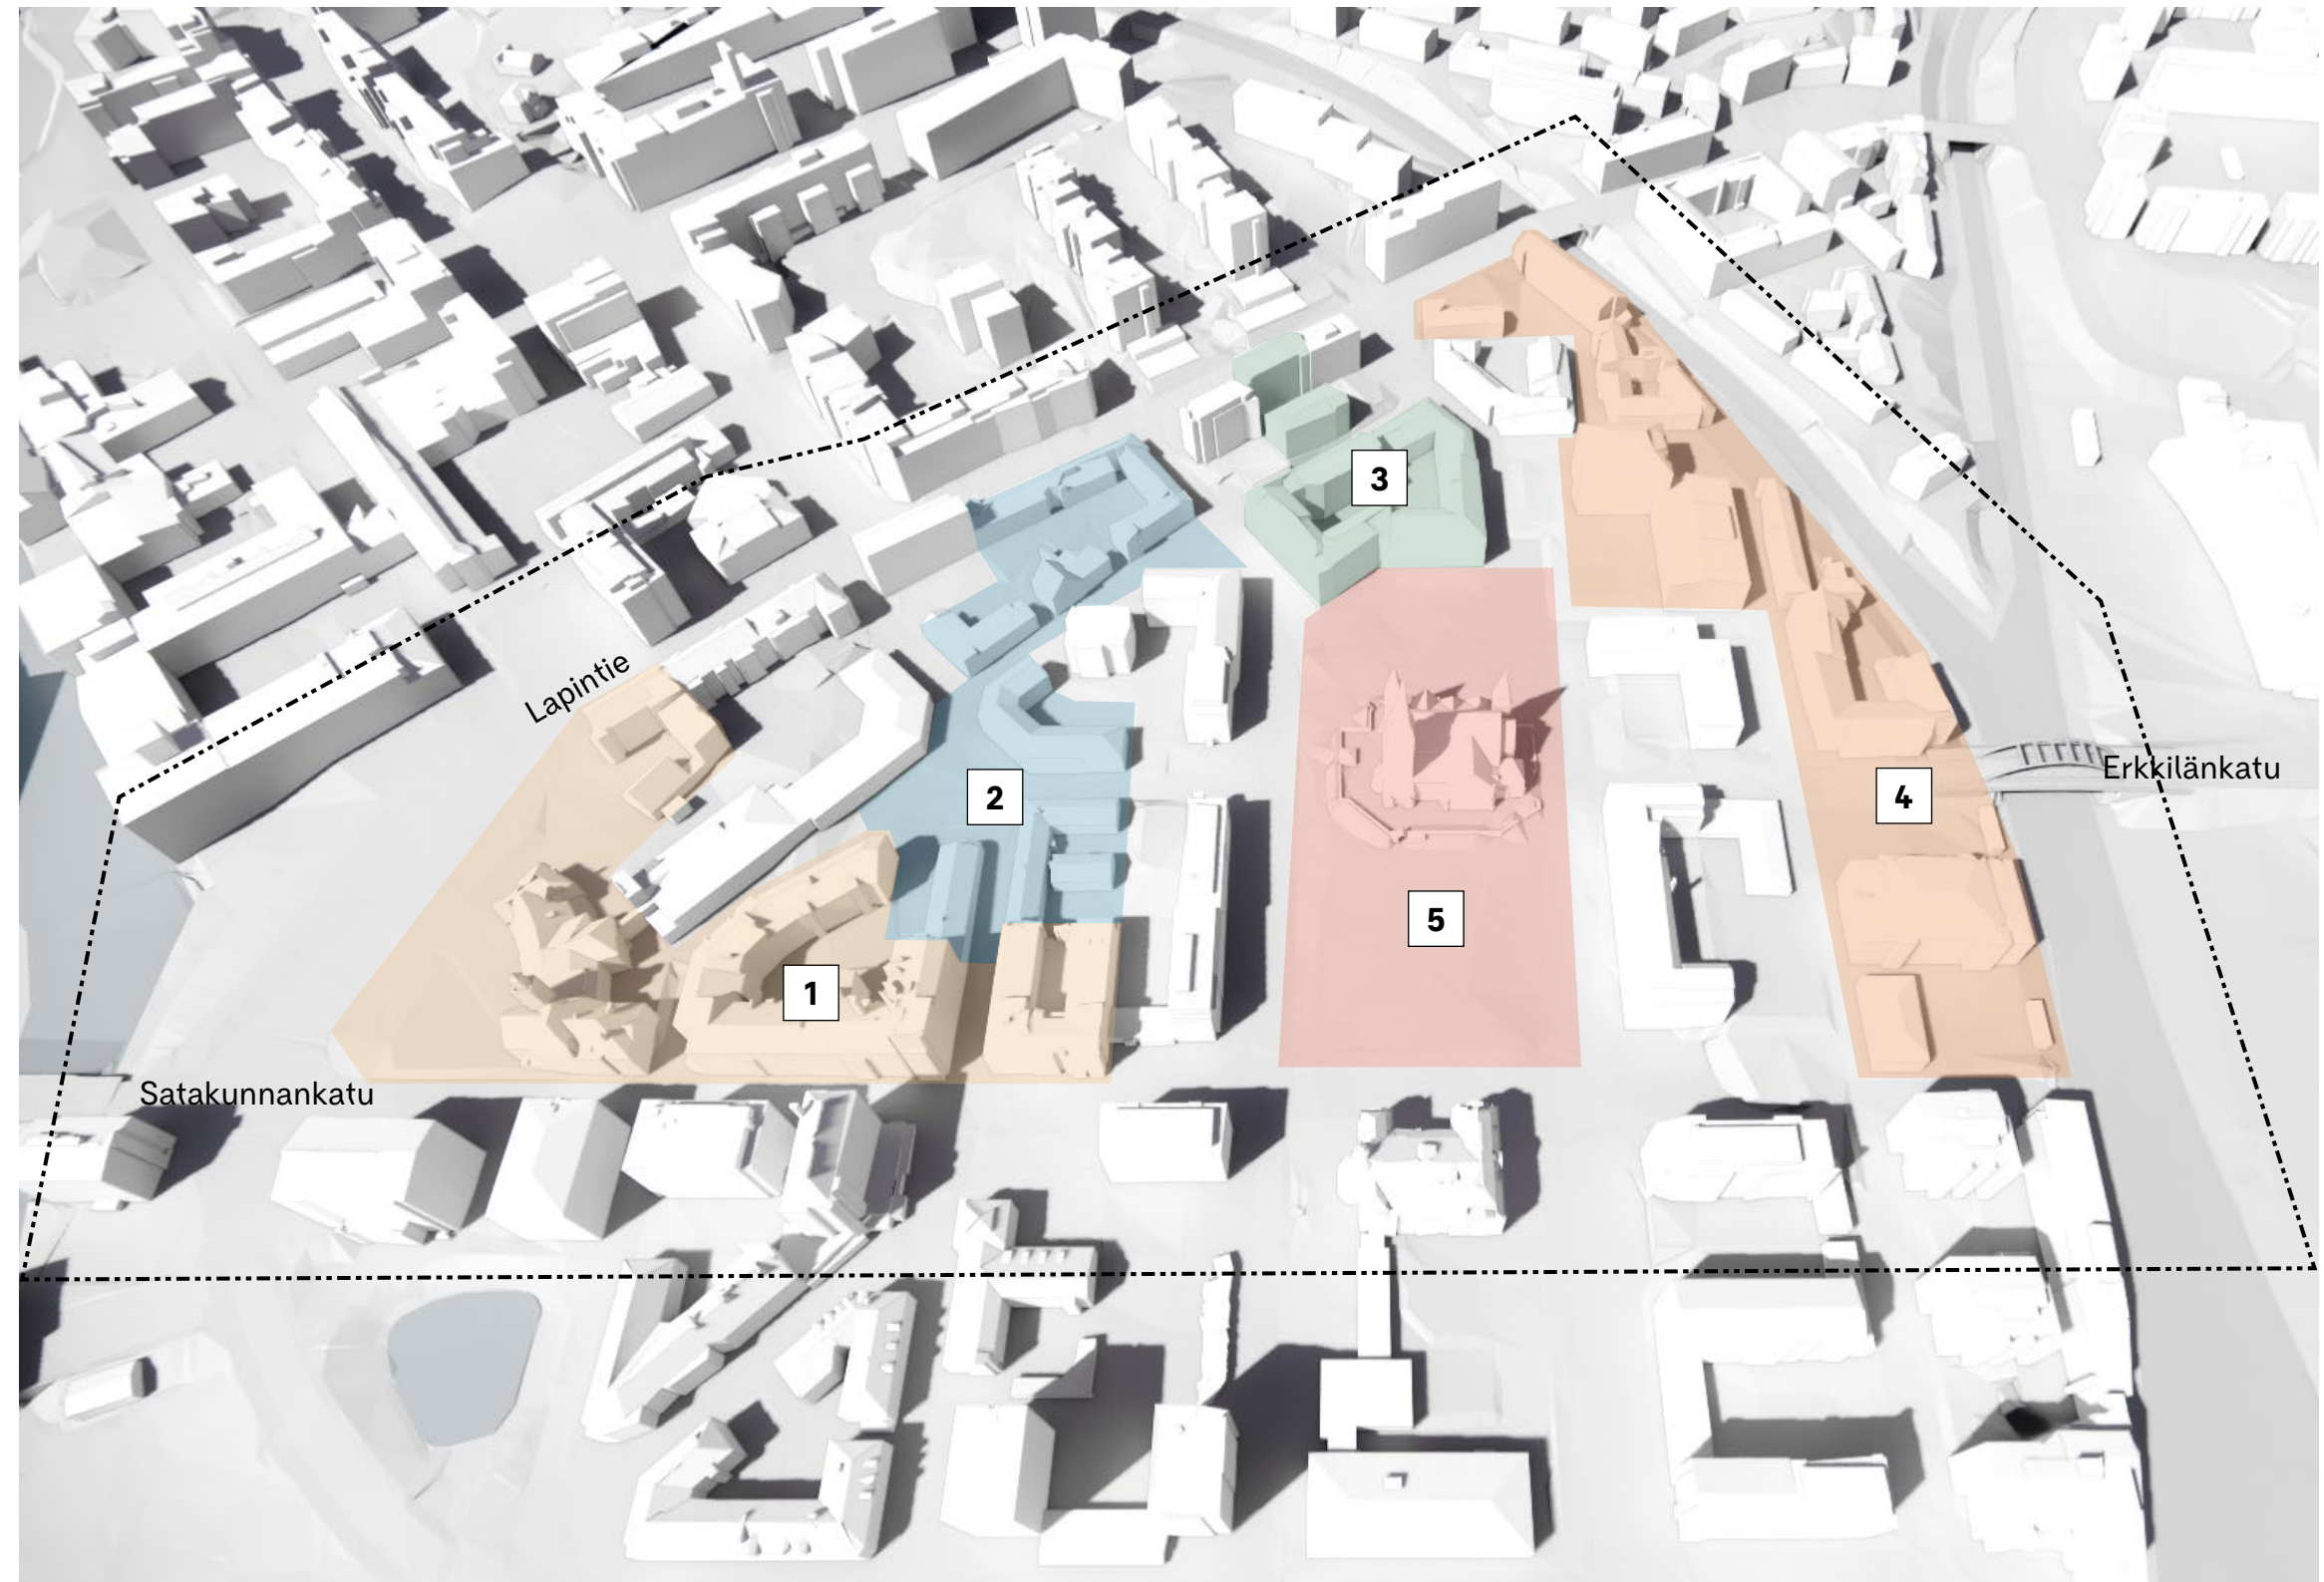
Kulttuuriympäristöselvityksessä 2021 Juhannuskylässä tunnistettiin neljä yhtenäistä arvoaluetta:

1. Satakunnankadun kivikorttelit
2. Sisäosan puukorttelit
3. Sukkavartaankatu umpikortteli
4. Radanvarsi

Oman kokonaisuutensa kaupunkikuvaselvityksen tarkastelualueella muodostaa myös Tuomiokirkko puistoineen (5).

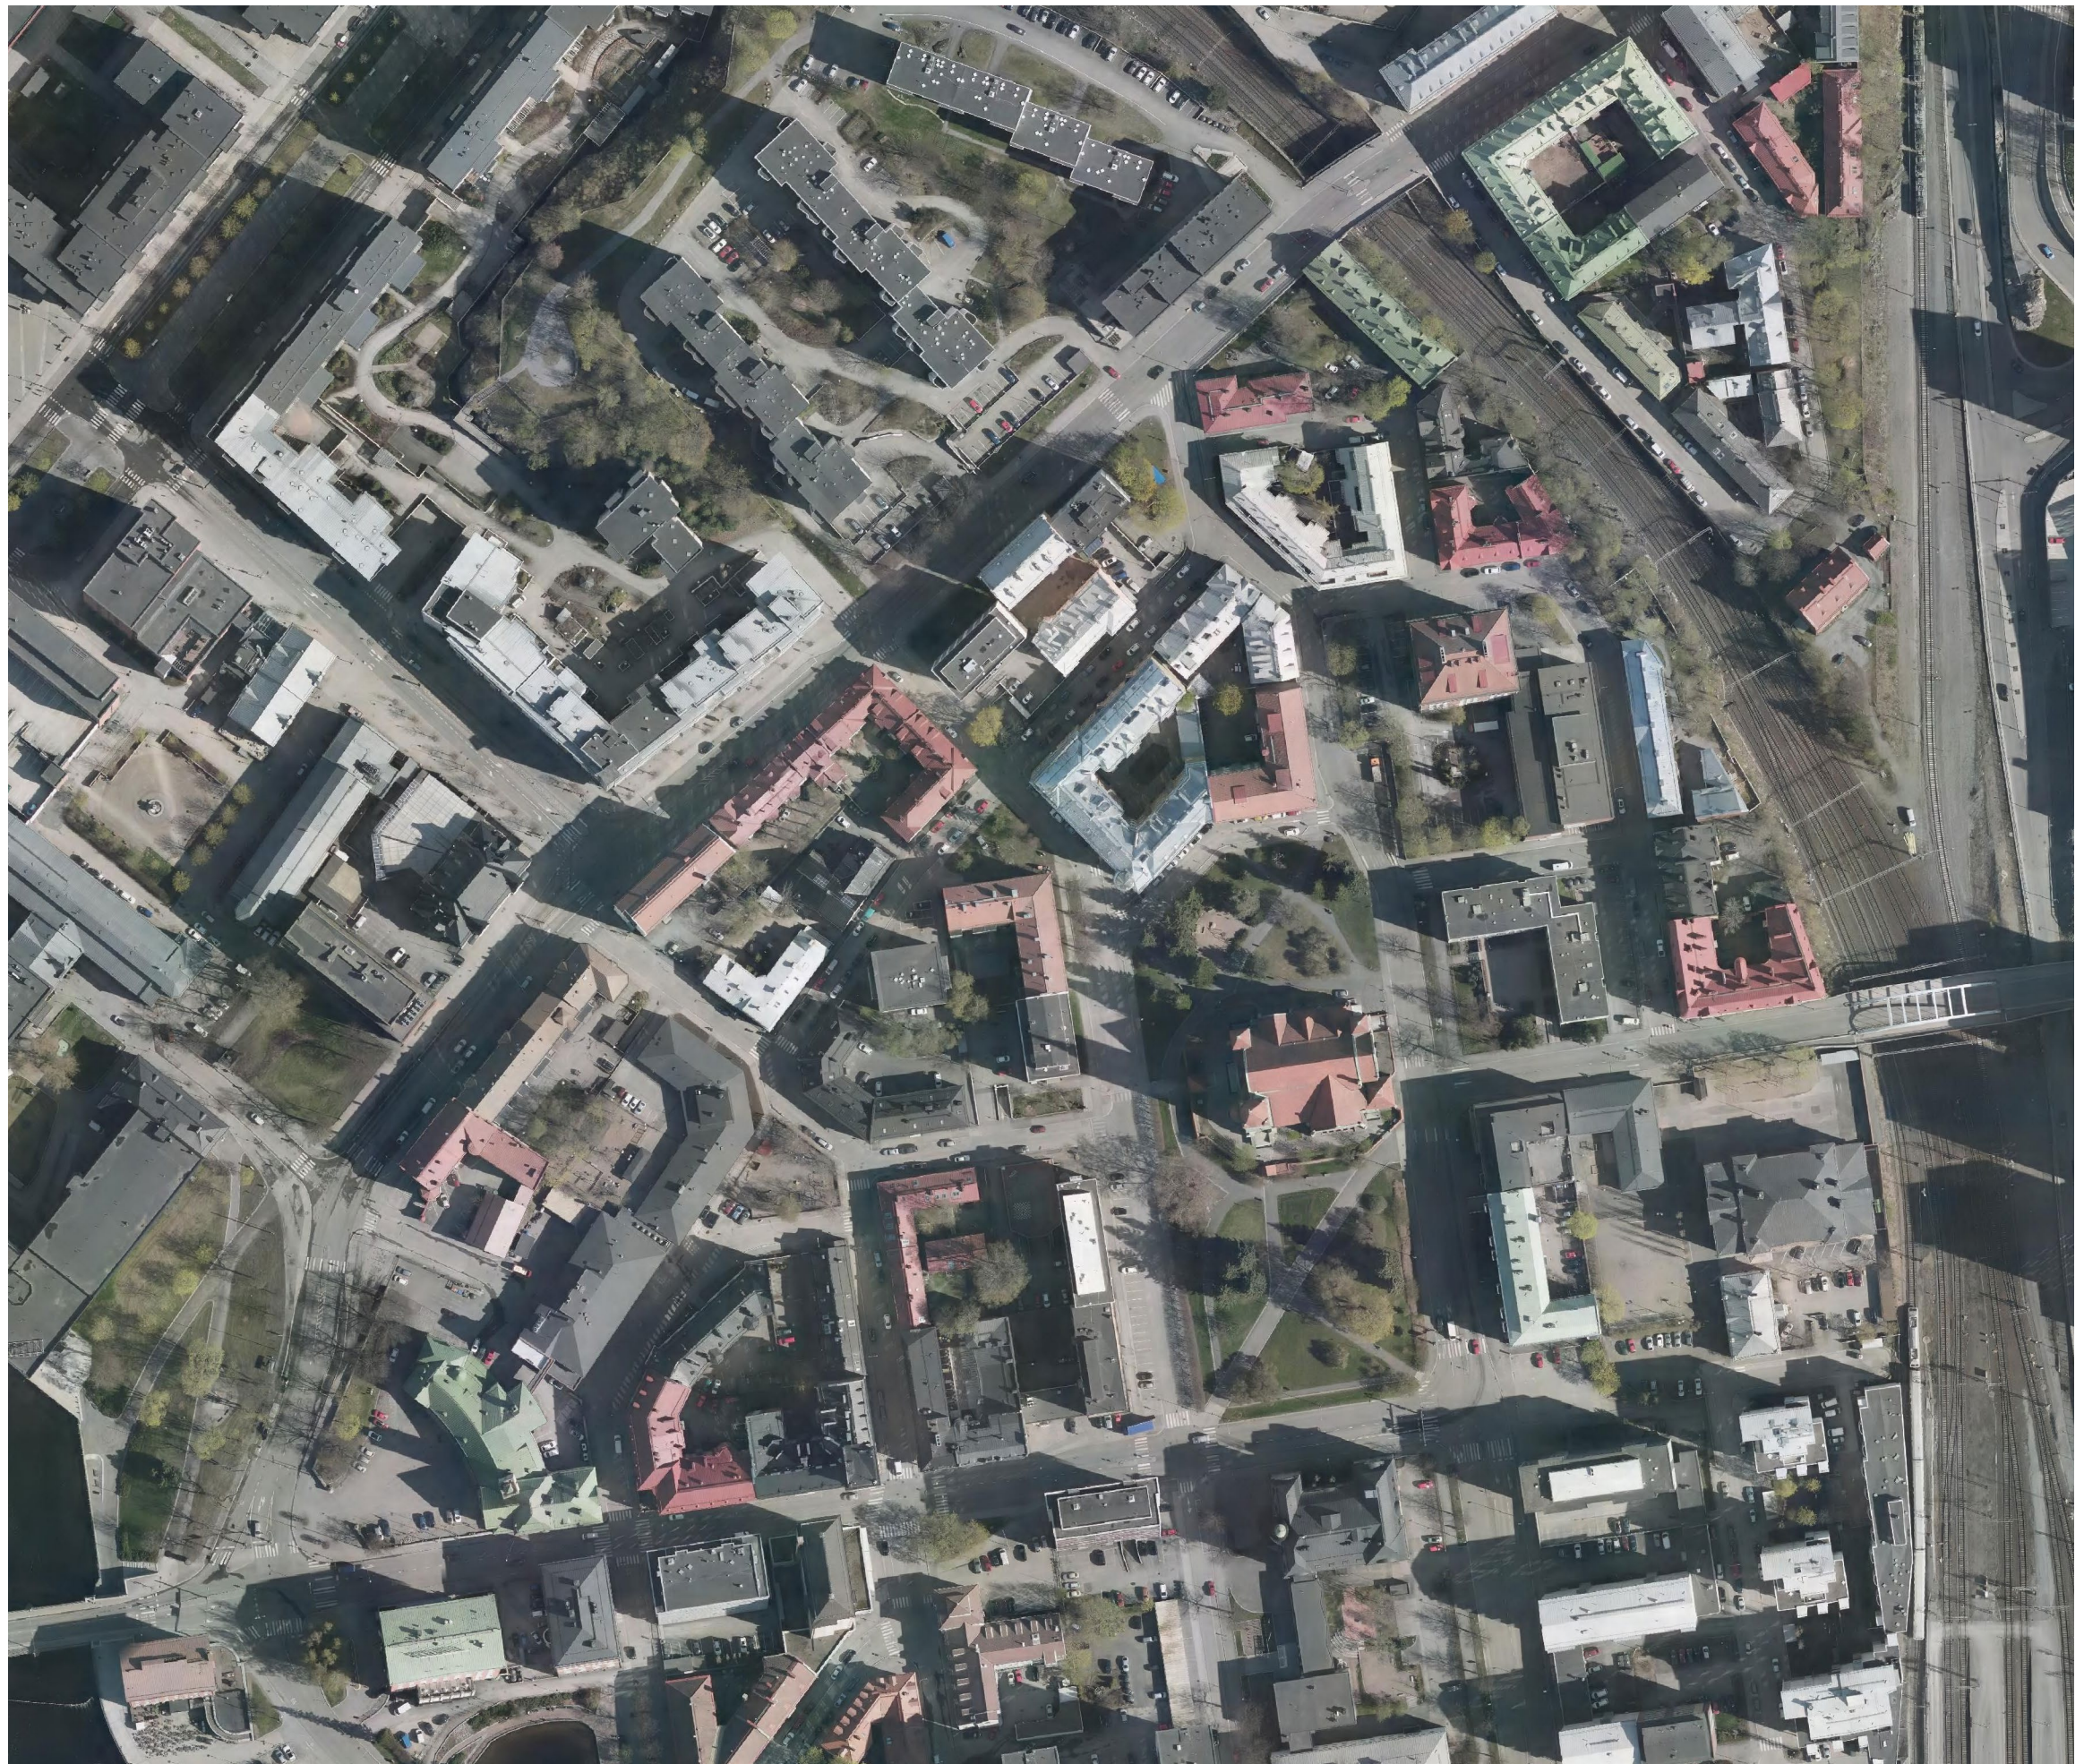
Ilmakuva Juhannuskylästä

Juhannuskylän kaupunkikuvan **tyyppi-esimerkki** on kortteli 153 Tuomiokirkon pohjoispuolella. Katulinjaan rajautuvan umpikorttelin muodostavat 1910-luvulla rakentuneet puutalo ja myöhäisjuggendia edustava Tuomisen kivimuuri sekä 1950-luvulla rakennettu modernismia edustava tiilitalo. Rakennukset muodostavat harjakorkeuksiltaan vähäisesti vaihtelevan yhteensopivan kokonaisuuden.

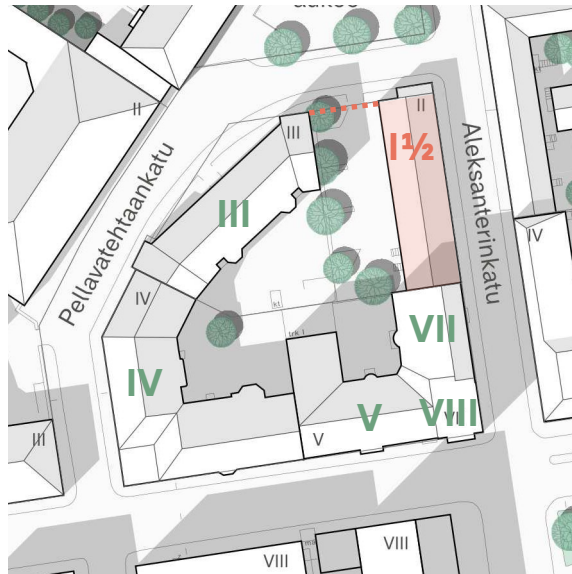
Korttelin koillisnurkassa sijaitseva puutalo poikkeaa rakennusmateriaaliltaan ja korkeudeltaan muista umpikorttelia muodostavista 3–8-kerroksisista tiilitaloista.

Puutalo sijaitsee näkyvällä paikalla aukion laidalla ja on hyvin säilynyt 1920-luvun klassismin edustaja sekä tärkeä osa Juhannuskylän puukorttelialuetta.

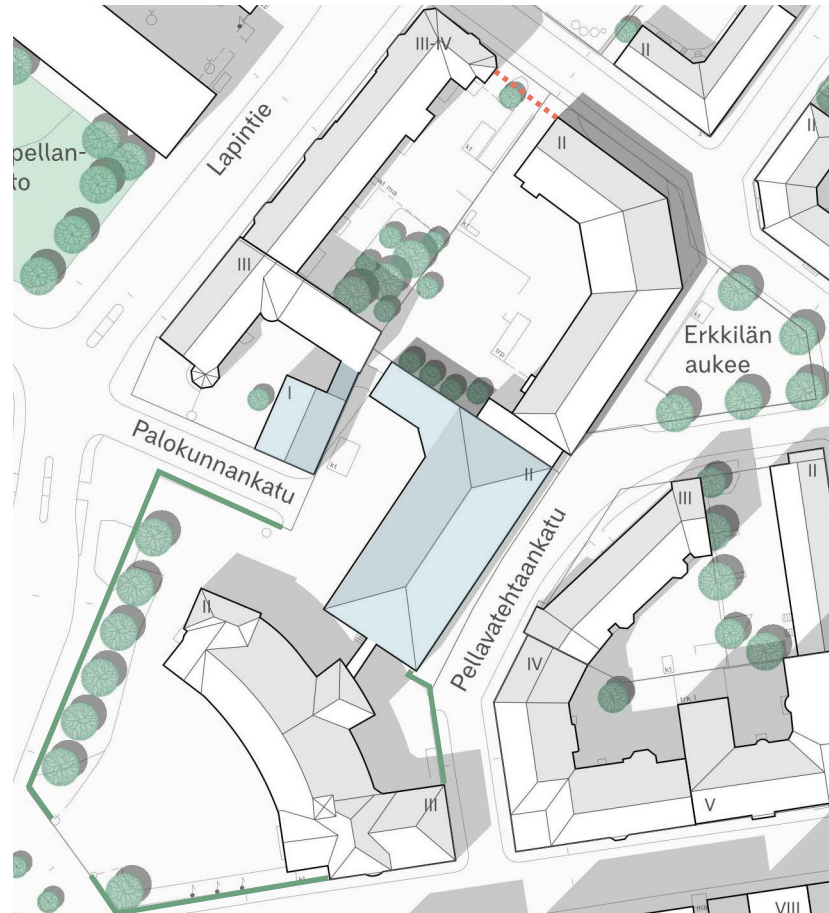
Polveilevan muotoisessa, mutta ulospäin pääasiassa katulinjaan rajautuvassa korttelissa sijaitsee kahden asuinrakennuksen lisäksi paloasema, päiväkotijärjestelmä ja kirkkosali. Lounaan suuntaan korttelia rajaa paloaseman komea muuri ja puusto. Kortteli on suhteellisen tasakorkuinen.

Paloaseman toimintojen siirtyessä toisaalle lähitulevaisuudessa paloaseman lisärakennus purettaneen. Samoin Metodistikirkon kappeli purettaneen kuntotutkimuksen perusteella korjauskelvottomana. Näiden paikalle voidaan tutkia korttelikokonaisuuteen sopivaa täydennysrakentamista. Korttelin koillisnurkassa sisäänajoa kortteliin voitaisiin ryhdistää esimerkiksi porttiaiheella.

**Korttelissa on potentiaalia täydennysrakentamiseen.**

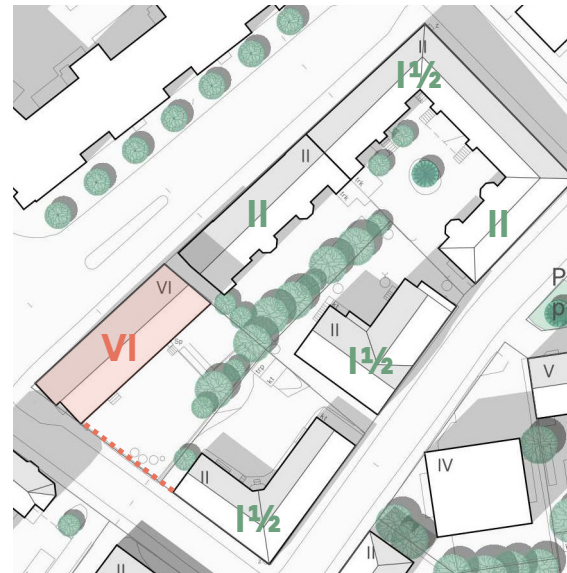
Korttelin länsinurkassa sijaitseva betonielementtitalo poikkeaa rakennusmateriaaliltaan ja korkeudeltaan muista umpikorttelia muodostavista 1-2-kerroksisista puutaloista. Kuusikerroksinen asuinkerrostalo nousee selvästi myös muiden Juhannuskylän kortteleiden katolinjan yläpuolelle. Samalle korkeudelle nousevat lähitöllä vain Lapintien luoteispuolen asuinkerrostalot.

Poikkeava rakennus edustaa 1960-luvun modernia rakennusperinnettä ja on säilynyt hyvin. Vaikka rakennus rikkoo kaupunkikuvaa, tarpeetonta purkamista on hyvä välttää. Rakennus tuo myös oman poikkeavan kerrostumansa kortteliin.

Korttelin lounaisnurkan katulinjassa ja piha-alueella voidaan tutkia kevyttä täydennysrakentamista piharakennuksin. Sisäänajoa kortteliin voitaisiin ryhdistää myös esimerkiksi porttiaiheella.

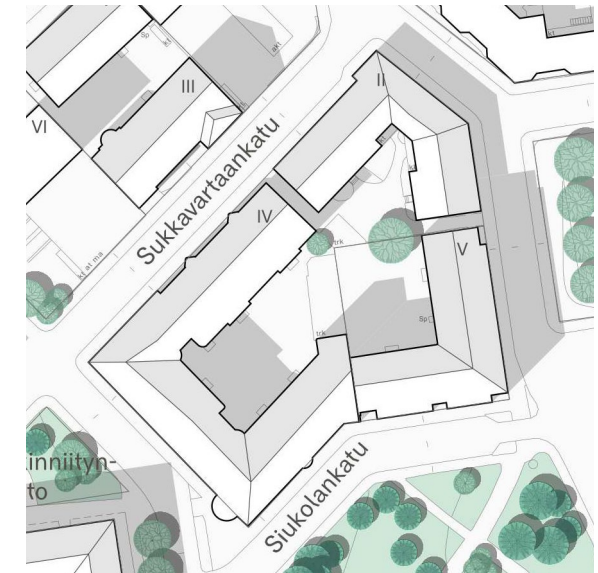
# Kortteli 153

Katulinjaan rajautuvan umpikorttelin muodostavat matala puutalo ja kaksi eri vuosikymmenillä rakennettua tiilitaloa. Rakennukset muodostavat harjakorkeuksiltaan vähäisesti vaihtelevan yhteensopivan kokonaisuuden. Korttelin korkeus on sopusoinnussa myös ympäröivien kortteleiden kanssa. Kortteli muodostaa valmiin ja ympäristöönsä sopivan kokonaisuuden.

**Kortteliin ei ehdoteta täydennysrakentamista**, mutta ullakkorakentamista vesikaton rajoissa voidaan tutkia, kunhan mm. julkisivuun ja ilmanvaihtoon liittyvät seikat otetaan asiaankuuluvasti huomioon.

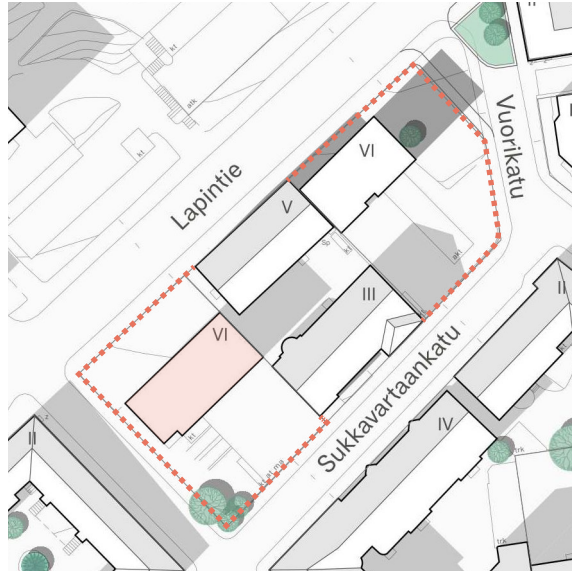
# Kortteli 154

Korttelin lounaispuolella sijaitseva betonielementtitalo on vedetty lähes naapuritalon runkosyvyyden verran sisään Lapintien katulinjasta. Tämä rikkoo katunäkymää ja muodostumassa ollutta umpikorttelia sekä varjostaa merkittävästi naapuritalon pihaa ja asuntoja ja sulkee näkymät niistä. Koillisnurkassa sijaitseva rakennus on vedetty sisään katulinjasta maltillisemmin ja se muodostaa sopusointuisen parin viereisen 1920-luvun rakennuksen kanssa. Katukuvaa hallitsevat korttelin pysäköintiratkaisut eivät sovi kantakaupunkiin.

Korttelin lounaisosassa voidaan tutkia purkavaa täydennysrakentamista kaupunkikuvan eheyttämiseksi ja korttelin valo-olosuhteiden parantamiseksi. Korttelin koillisosassa voidaan tutkia pienimuotoista täydennysrakentamista korttelirakenteen eheyttämiseksi.

Ullakkorakentamista voidaan tutkia vesikaton rajoissa, kunhan mm. julkisivuun ja ilmanvaihtoon liittyvät seikat otetaan asiaankuuluvasti huomioon.

**Korttelissa on potentiaalia täydennysrakentamiseen.**

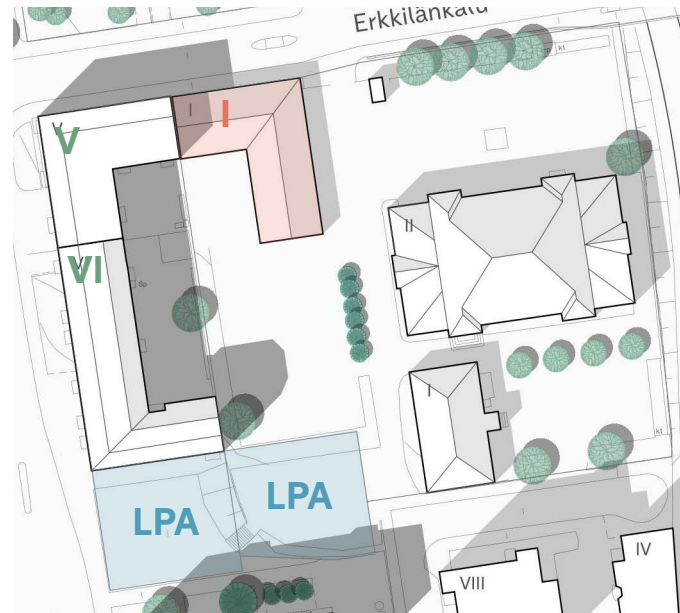
Monimuotoisella korttelialueella on kaksi asuin-kerrostaloa, koulurakennuksia ja pysäköintialueita. Asuinrakennukset ja koulun uudempi lisärakennus rajautuvat katulinjaan ja koulun päärakennus seisoo itsenäisenä elementtinä avoimessa tilassa, kuten muutkin Juhannuskylän julkiset rakennukset.

Koulun uusi siirrettäväksi suunniteltu lisärakennus poikkeaa korkeudeltaan muista korttelia rajaavista rakennuksista. Piha-alueet ja pysäköintikentät ovat jäsentymättömiä.

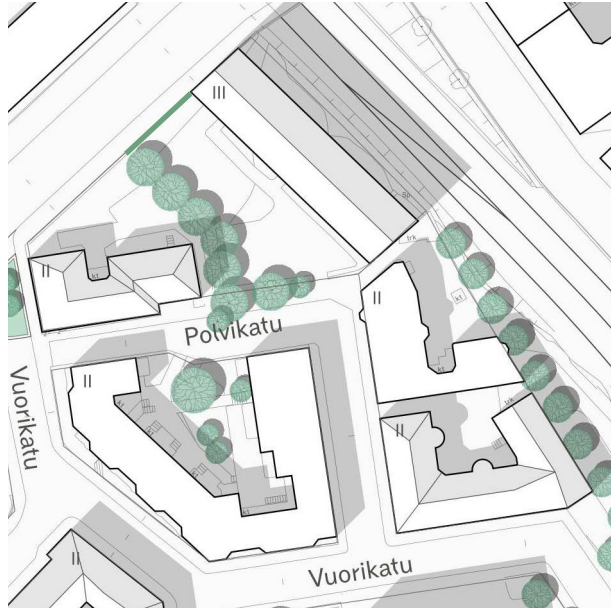
# Kortteli 160

Korttelin pohjoisosassa sijaitsee kolme puutaloa ja yksi tiilitalo. Kaikki rakennukset on rakennettu kiinni katulinjoihin. Rautatiestä rakennukset erottaa puurivi.

Pohjoisimman osan tontti on erittäin puustoinen ja puut rajaavat korttelia katulinjaan korttelin avoimilta osilta. Lapintien katulinjan ja pihan eri korko muodostavat myös selkeän rajan tontin ja kadun väliin. Lapintieltä avautuu kaunis pihanäkymä sekä näkymä yli pihan.

Korttelin osassa on tilaa vähäiselle täydennysrakentamiselle, mutta se edellyttäisi puiden kaatamista, mikä muuttaisi korttelin luonnetta. Pienimuotoista täydennysrakentamista voitaisiin tutkia Lapintien katulinjaan.

**Korttelin osassa on vähäistä potentiaalia täydennysrakentamiseen.**

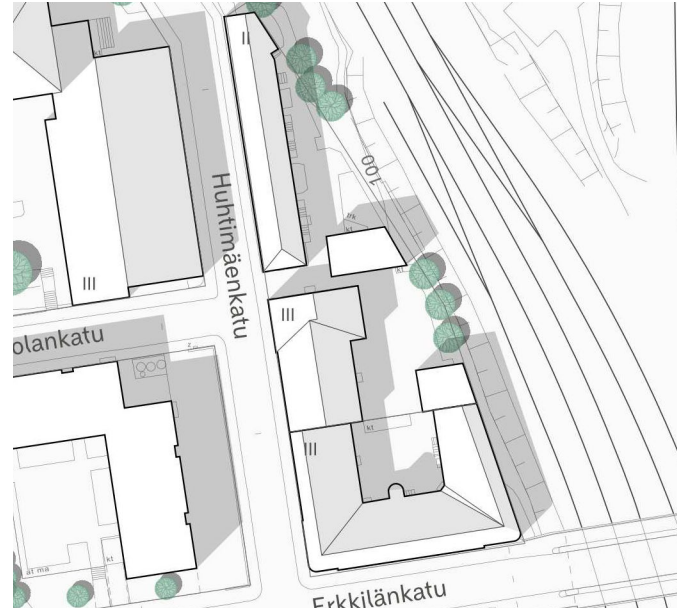
Korttelin eteläosassa sijaitsee Juhannuskylän vanhimpia edelleen jäljellä olevia rakennuksia. Tiilitalot ja puutalo rajautuvat katulinjaan ja piha-alueet rajautuvat rautatiehen.

Korttelin hyvin säilyneet rakennukset ovat arvokasta rakennusperintöä. Tiiviisti rakennetussa korttelissa ei ole tilaa täydennysrakentamiseen.

**Korttelin osassa ei ehdoteta täydennysrakentamista,** mutta ullakkorakentamista vesikaton rajoissa voidaan tutkia, kunhan mm. julkisivuun ja ilmanvaihtoon liittyvät seikat otetaan asiaankuuluvasti huomioon.

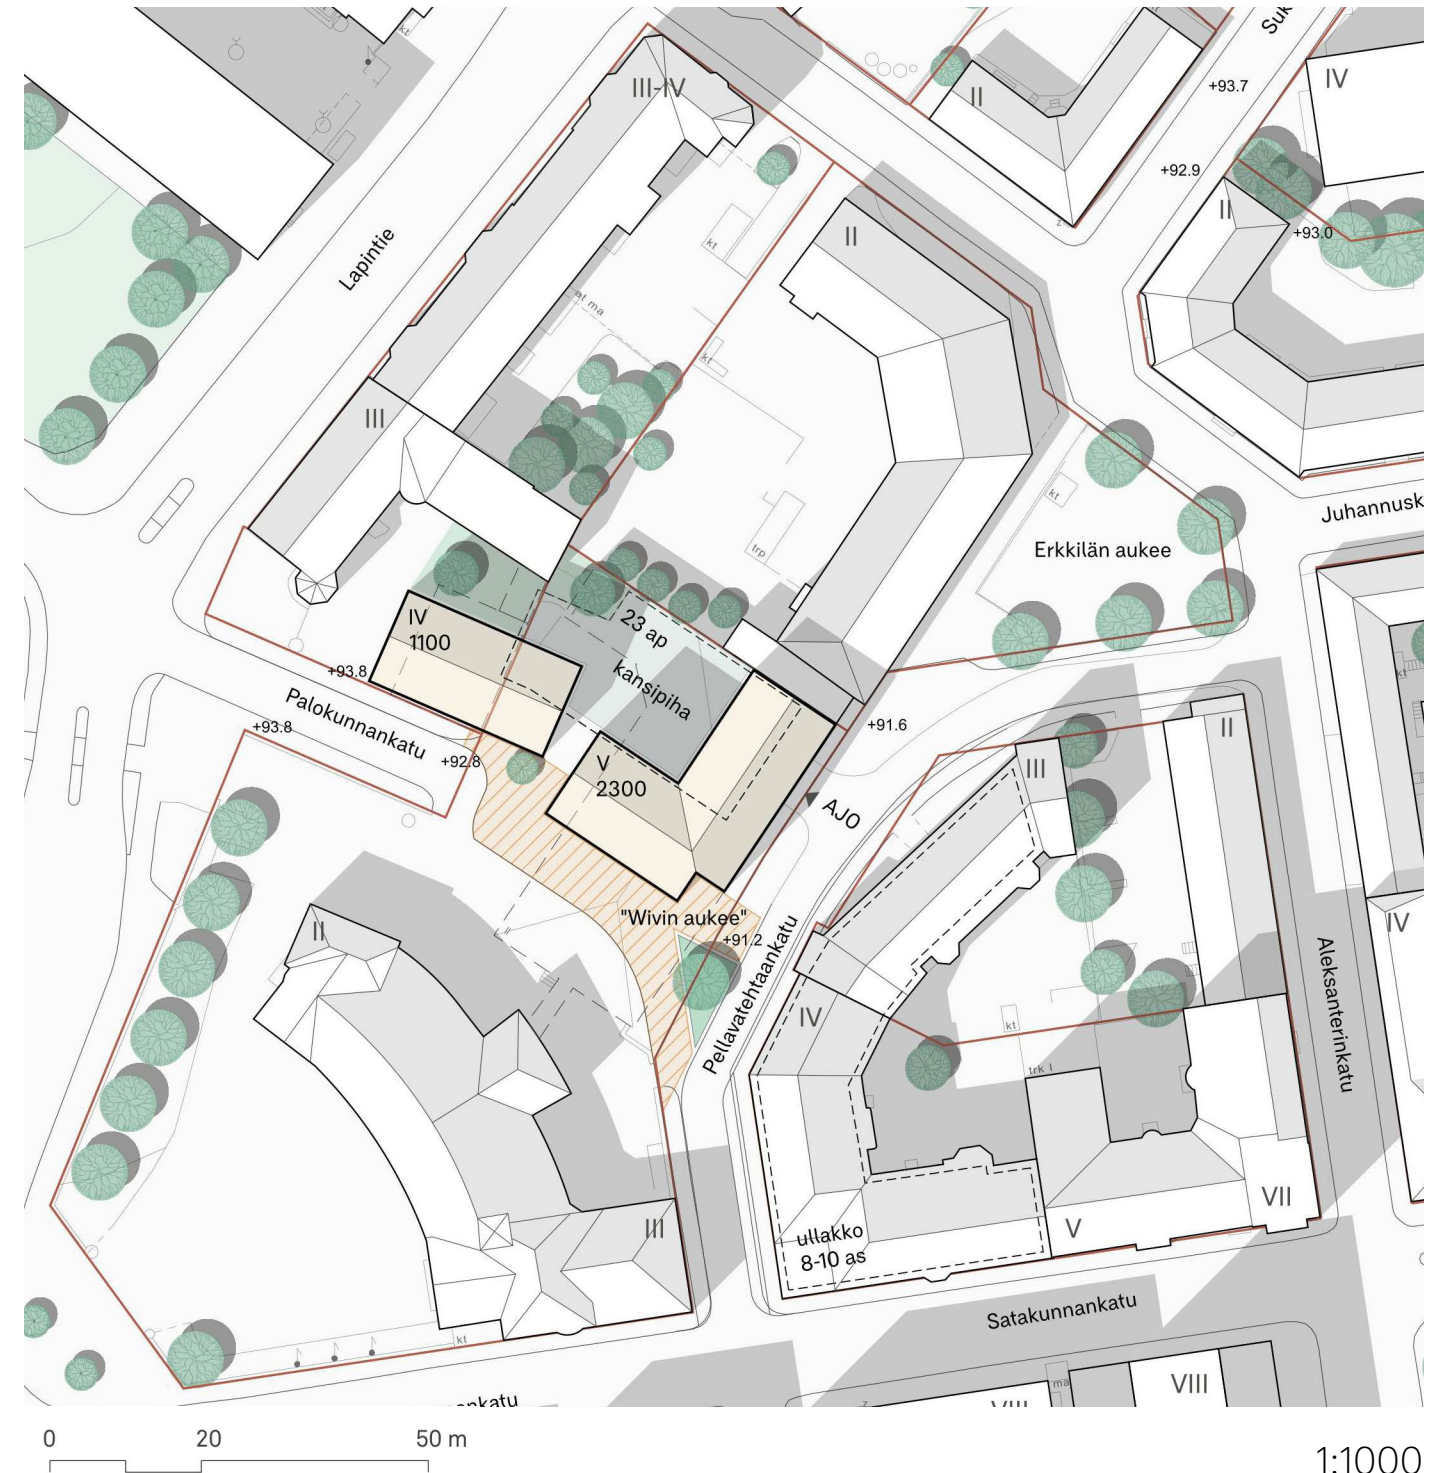
Ilmakuva etelästä

- Paloaseman lisärakennus ja Metodistikirkon kappeli puretaan
- Lisärakennuksen tilalle ehdotetaan viisikerroksista ja kappelin tilalle nelikerroksista asuintaloa
- Täydennysrakentamisen pysäköintitarve on ratkaistu pihakannen alla ( $1 \text{ ap} / 150 \text{ k-m}^2 = 23 \text{ ap}$ )
- Tontin eteläpuolelle paloaseman ja viereisen korttelin väliin muodostuu aukio koillisesta tulevan aukiosarjan jatkeeksi

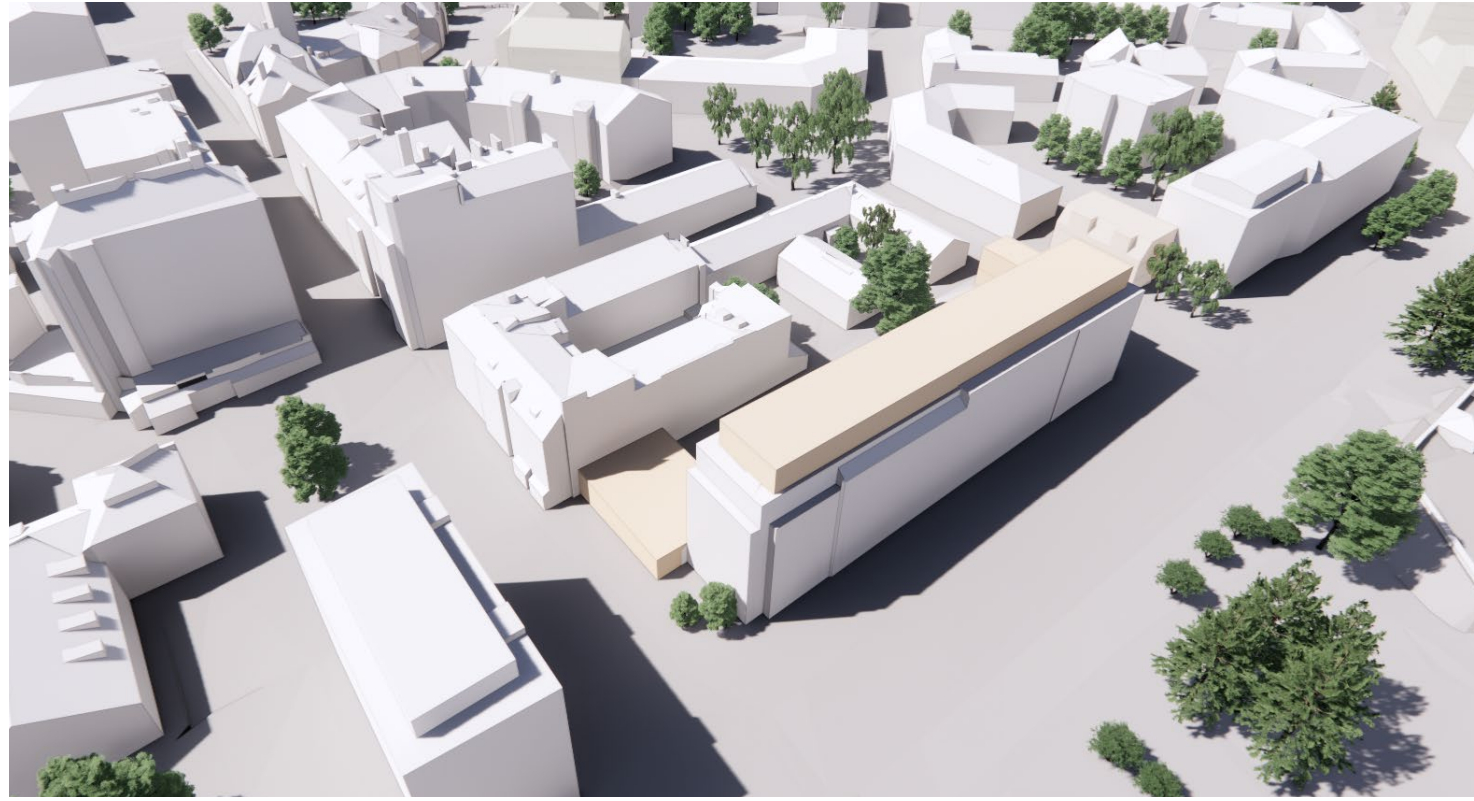
Ilmakuva kaakosta

- Juhannuskylänkadun varteen ehdotetaan townhouse-rakentamista täydentämään kortteliä; ajo nykyisiin pysäköintitiloihin säilyy ennallaan
- Satakunnankadun varteen ehdotetaan liiketilan laajennusta tontin rajaan
- Tuomiokirkonkadun varren lamellitaloja voidaan korottaa yhdellä kerroksella
- Täydennysrakentamisen määrä on alle 1200 k-m<sup>2</sup>, joten autopaikkoja ei edellytetä

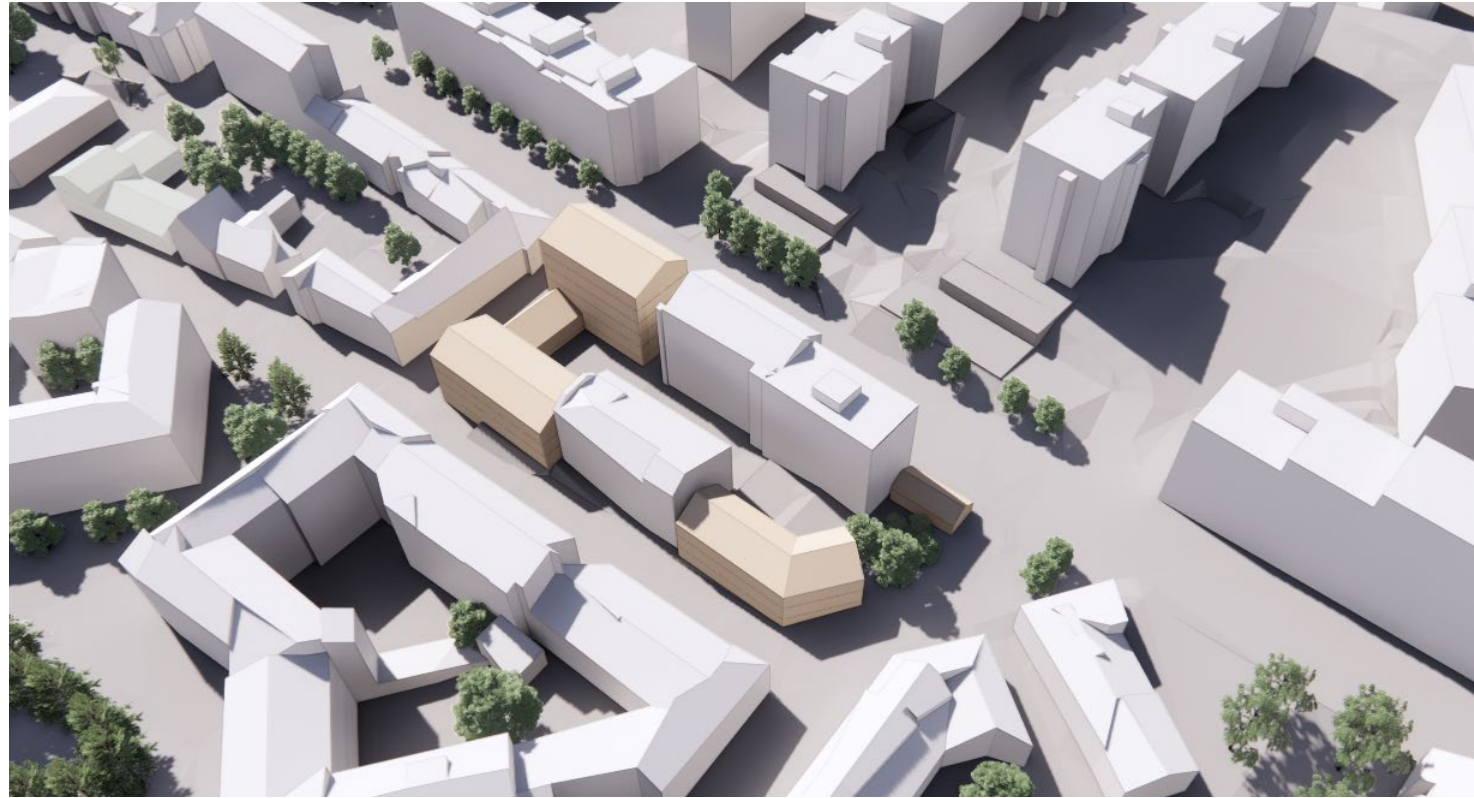
Ilmakuva kaakosta

- Korttelista ehdotetaan purettavaksi lounaiskulman asuinrakennus, joka rikkoo sijoitumisellaan katukuvaa ja varjostaa naapuritontin asuntoja ja pihaa
- Purettavan rakennuksen tilalle ehdotetaan kahta lamellitaloa, joita yhdistää matalampi osa; näin parannetaan naapuritalon näkymiä ja pihan valaistusolosuhteita
- Korttelin koillisnurkkaan ehdotetaan kolmikerroksista asuinrakennusta, joka yhdessä piharakennuksen kanssa rajaa korttelia
  - Pysäköinnit on ratkaistu pihakansien alle (lounaisella tontilla 1 ap / 150 k-m<sup>2</sup> = 20 ap; koillisella tontilla täydennysrakentaminen ei vaadi autopaikkoja, kiinteistöllä säilyy 16 ap)

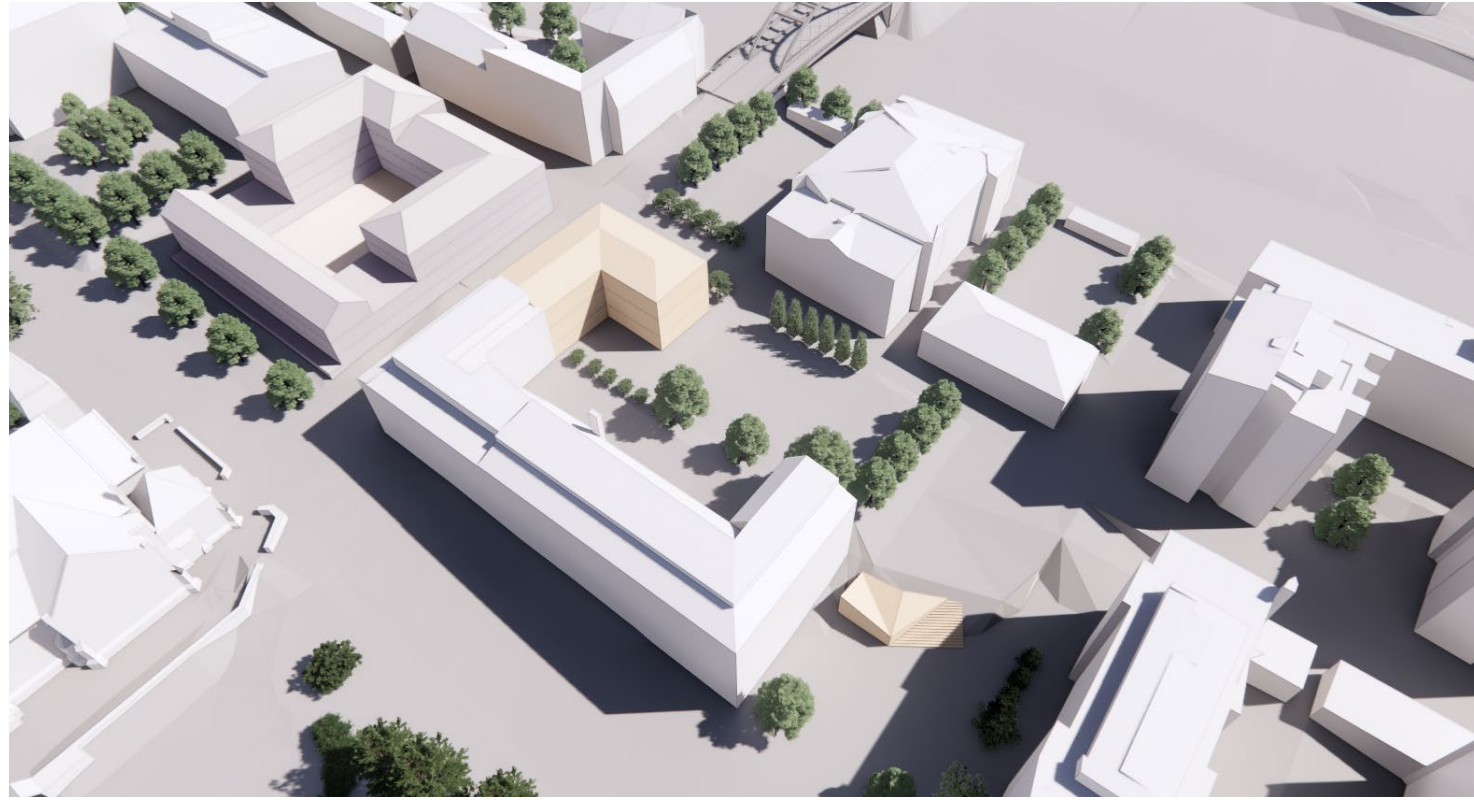
Ilmakuva lounaasta

- Läntistä LPA-aluetta pienennetään ja tontille ehdotetaan pientä liiketilaa, joka tarjoaa Satakunnankadulle kiinnostavan päätepisteen; terassi avautuu suotuisaan ilmansuuntaan
- Koulun uuden lisärakennuksen tilalle voidaan tutkia nykyistä korkeampaa rakennusta palvelemaan koulun tulevaisuuden lisätilan tarvetta
- Koulun täydennysrakentamisen tulee säilyttää tontin nykyinen hierarkia: päärakennus säilyy näyttävimpänä ja korkeimpana rakennuksena; uusi rakennus ei saa nousta päärakennuksen alemmaa räystääslinjaa korkeammaksi
- Koulun piha-alueita ja LPA-aluetta jäsennellään uudelleen erillisessä tarkastelussa
