Tampereen kaupunki

Lähdeselvitys vuonna 2023

Projektitunnus: 101021743-001

12.12.2023

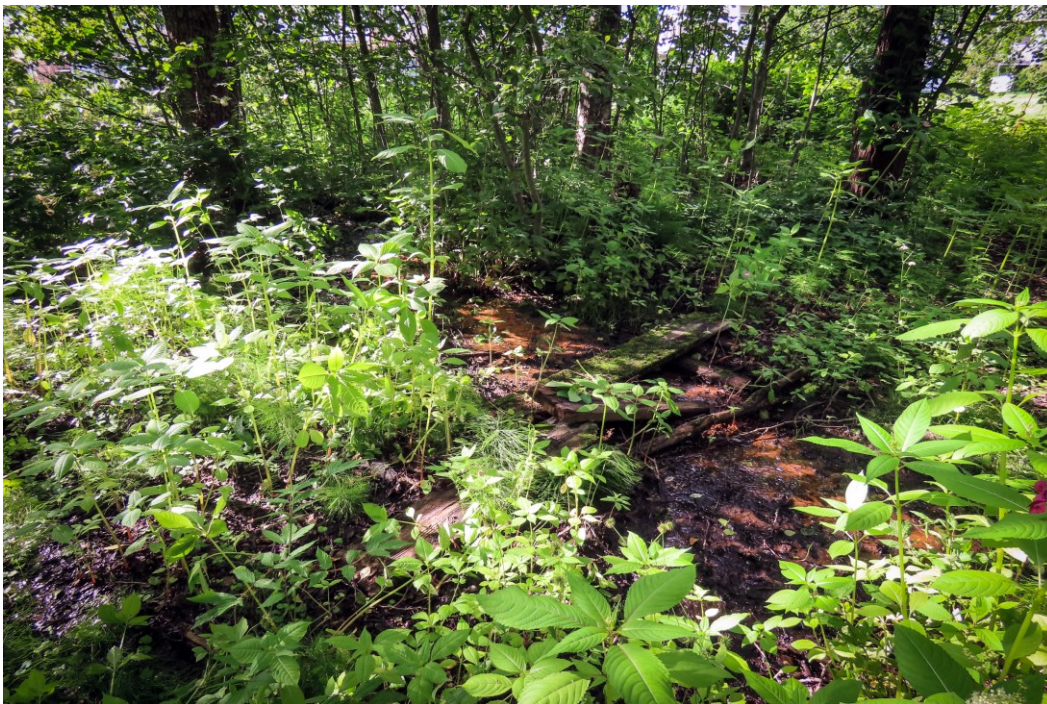
**Kohde TA 15:** Noin 2 m x 2 m kokoinen ruostetihkupinta, josta heikkoa ulosvirtaamaa. Reunoilla lisäksi jonkin verran pohjavesivaikutteisuutta yhteensä ehkä noin 4 – 5 neliömetrin alalla. Tihkupinnasta heikkoa ulosvirtaamaa, joka synnyttänyt kaksi erillistä noroa. Toinen, muutaman metrin mittainen noro, valuu etelän suuntaan loppuen pieneen allikkoon. Toinen hieman runsaampi noro valuu itään, päätyen lopulta Tahmelan lähteestä alkuunsa saavaan isompaan uomaan. Molemmat norot lähinnä ruoppapintaa muistuttavia ja enimmillään 0,5 m levyisiä uomia.

Lähteen ekologinen tila ei merkittävä. Tila arvioitiin muokatuksi/voimakkaasti muokatuksi. Lajistossa lähinnä kostean lehdon lajeja, ei erityistä lähdelajistoa. Mitattu veden lämpötila 10 °C.

**Kuva 2.** Kohteen TA15 ruostetihkupintaa.

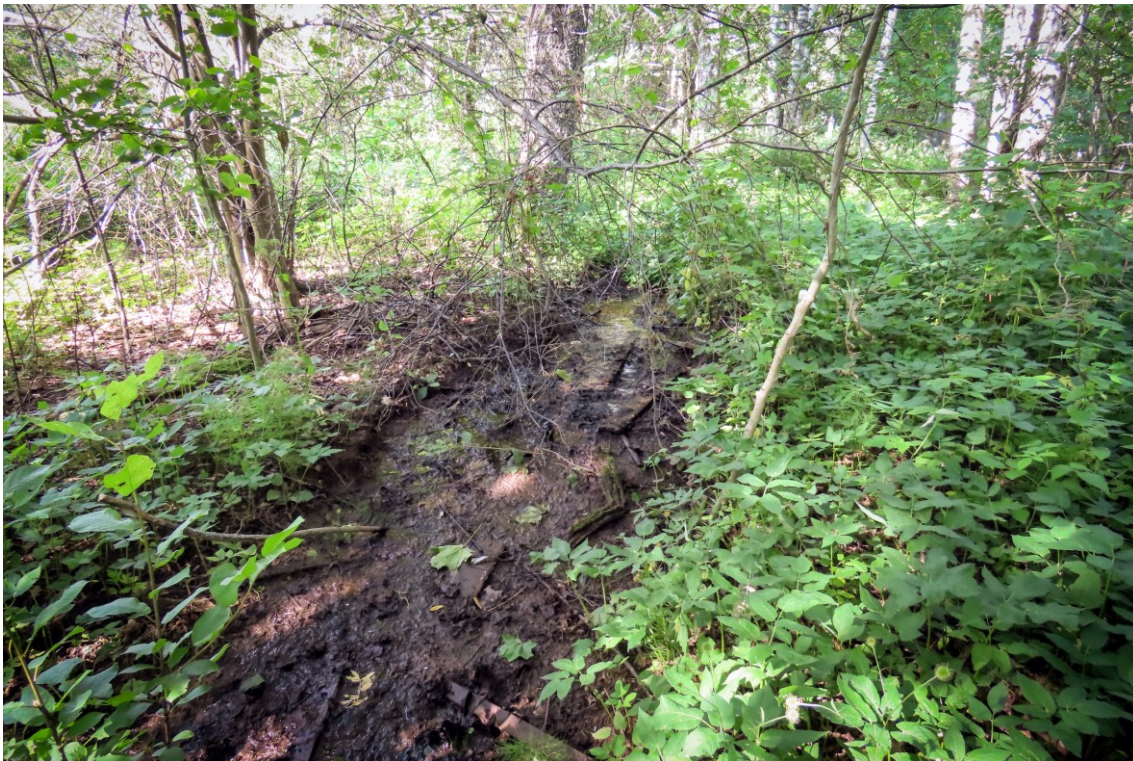
**Kohde TA 16:** Pieni, noin 1 m<sup>2</sup> kokoinen tihkupinta, josta heikkoa ulosvirtaamaa. Purku-uoma on kapea, noin 5 m pitkä, vajaan metrin levyinen, osin tihkupintaa muistuttava mutapintainen noro. Lähdepiste periaatteessa luonnontilaisen kaltaista muistuttava, mutta ympäristö kokonaisuudessaan muokattua, joten tila kokonaisuudessaan muokattu/voimakkaasti muokattu.

Lähteen ekologinen tila ei merkittävä. Lajistossa lähinnä kostean lehdon lajeja, ei erityistä lähdelajistoa. Mitattu veden lämpötila 10 °C.

**Kuva 3.** Kohde TA16 Tahmelassa

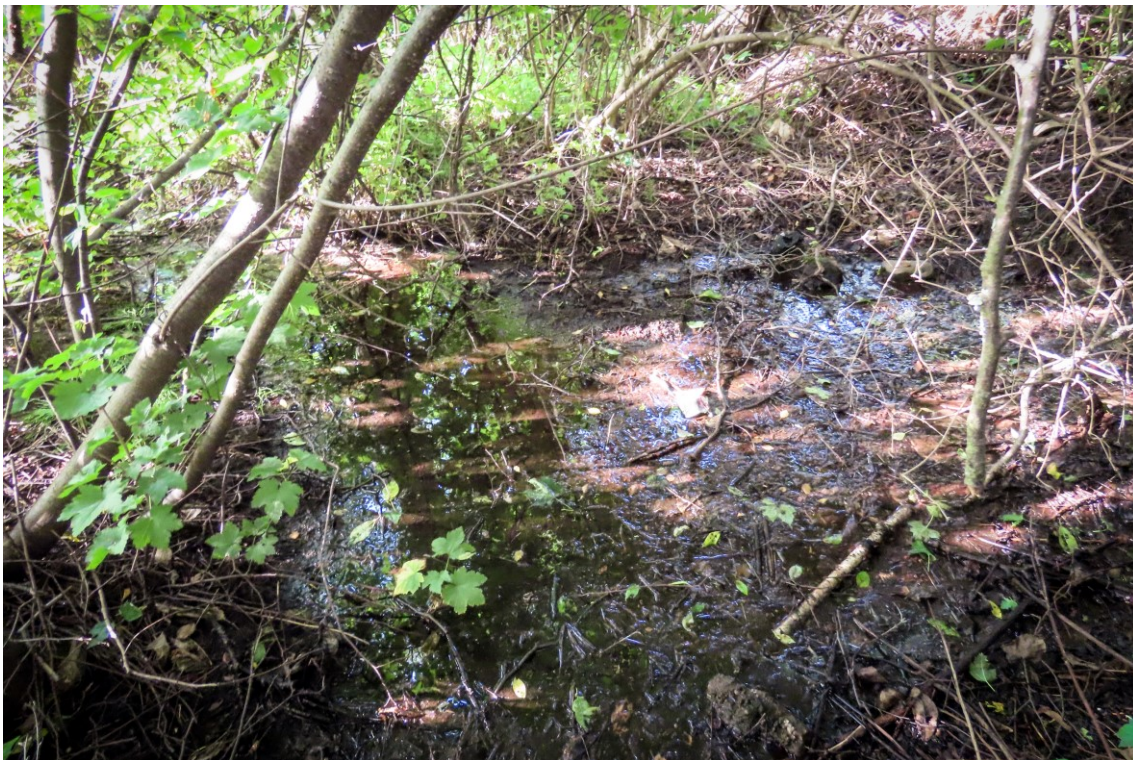
**Kohde TA 20:** Pieni, noin 1,5 m x 3 m, kiinteistön nurkalla pusassa sijaitseva tihkupinta ja pohjavesipurkauma. Ei ulosvirtaamaa.

Lähteen ekologinen tila ei merkittävä. Luonnontilaltaan kohde arvioitiin luokkaan muokattu/voimakkaasti muokattu. Kasvillisuus lähinnä lehtolajeja, ei erityistä lähdelajistoa. Mitattu veden lämpötila 10,6 °C.

**Kuva 4.** Kohde TA20 Tahmelassa

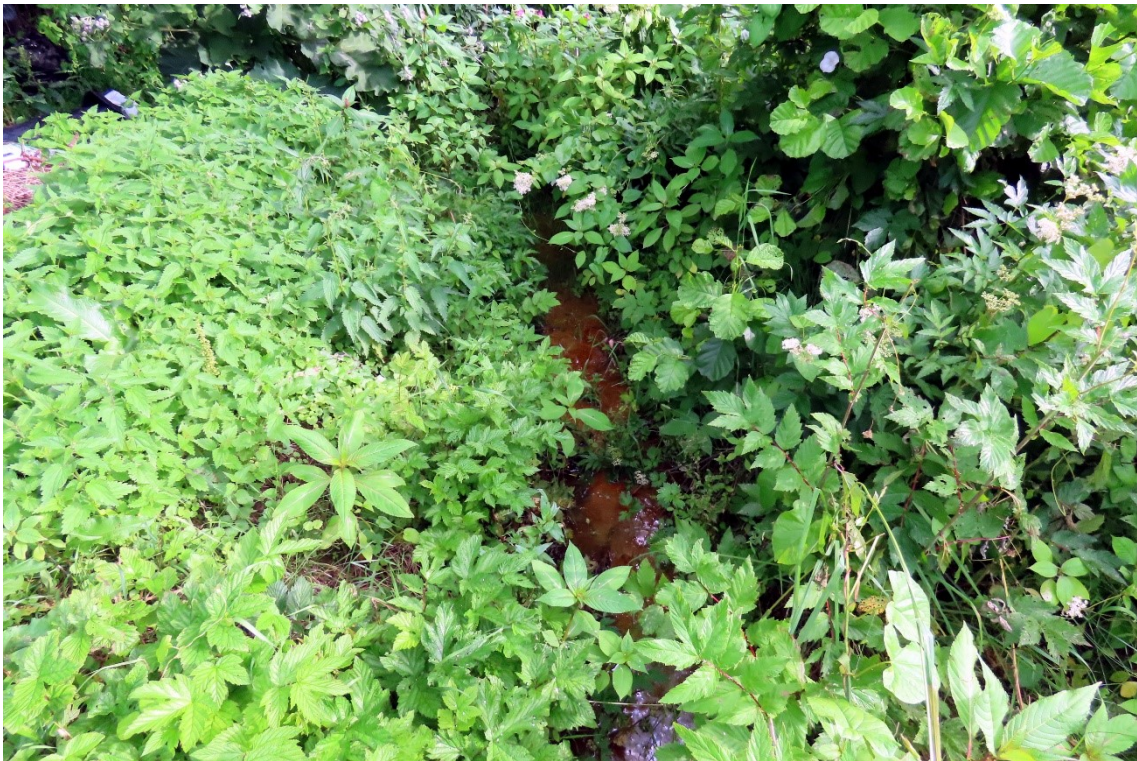
**Kohde TA17:** Vanhaan palstapuutarhan ojaan muodostunut ruostelähteinen tihkupintajuotti. Ei mainittavia lähdeluontoarvoja tai lajistoa.

**Kuva 4 a.** Kohde TA17 Tahmelassa

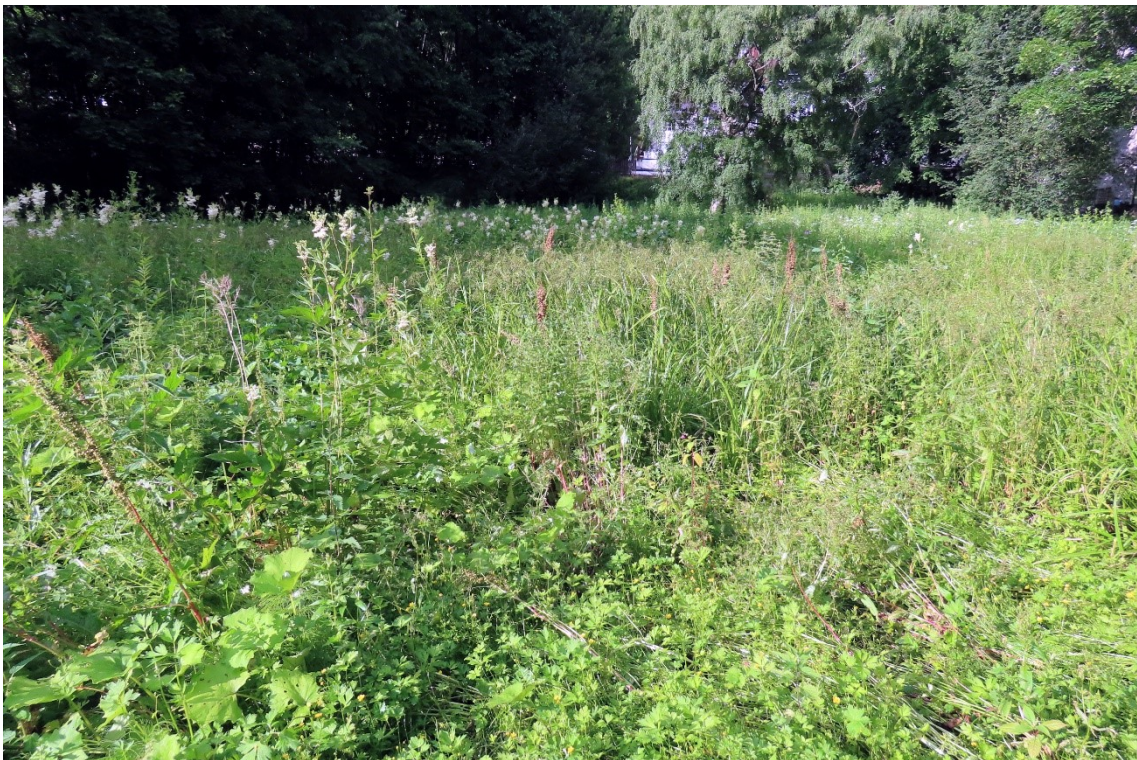
**Kohde TA21:** Vanhan pellon keskellä sijaitseva tihkupinta. Ei havaittua lähdelajistoa tai muuta mainittavaa lajistoa.

**Kuva 4 b.** Kohde TA21 Tahmelassa

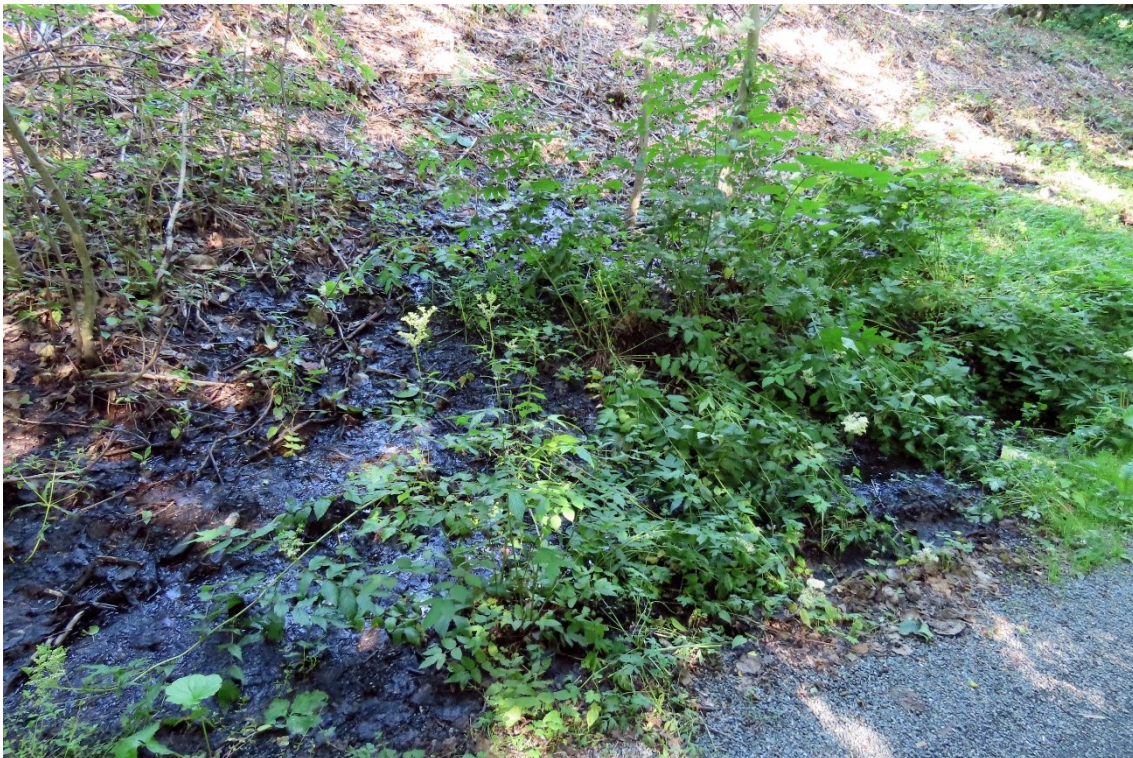
**Kohde TA23:** Pieni lähdevesikuoppa/tihkupinta, johon valuu salaojaa pitkin pohjavettä ylempänä kulkevan kl-väylän yläpuolen rinteestä. Ei lähdelajistoa tai muuta lajista

**Kuva 4 c.** Kohde TA23 Tahmelassa

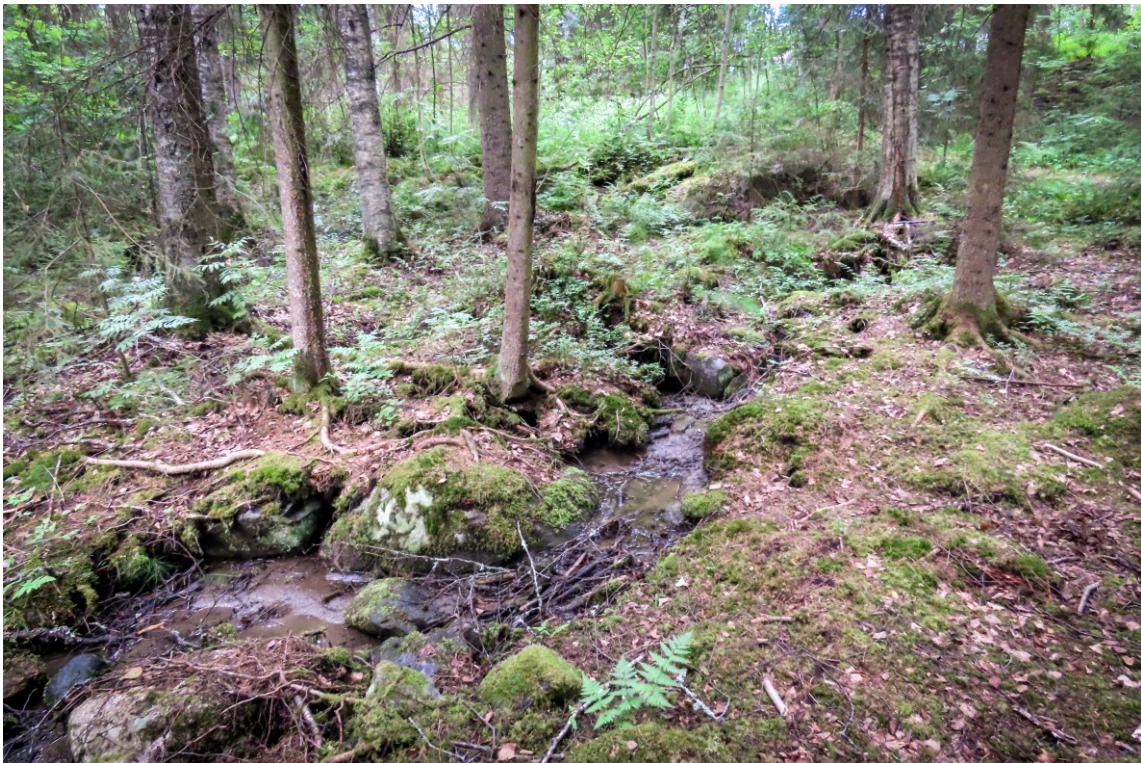
Pieni lähdepurkauma rinteiden alaosassa, jossa vettä purkautuu puun juurakosta kivien välistä. Vesi virtaa edelleen kapeaa n. 30 cm leveää ja 15 m pituista noroa pitkin vanhaan peltoon, joka on nykyisin umpeutunutta pusikkoa. Myös täällä alueella paikoin tihkupintaisuutta. Kuviolla on voimakasta ojituksen johtuvaa pinnanalenemaa ja sen reunoilla turvemaan muuttumaa. Kuvio lienee ollut joskus kauan sitten lähteisempi paikka.

Kokonaisuutta voidaan pitää merkittävänä luonnontilaisen kaltaisena lähde-elinympäristönä. Mitattaessa veden lämpötila oli 7,1 °C. Kasvillisuus kuviolla on pääasiassa lehtokasvillisuutta, mutta myös keskiravinteisten lähteiden lajistoa kuviolla edustavat mm. korpikaisla, leskenlehti, mesiangervo, kevätlinnunsilmä, korpilehväsammas sekä purosuikekosammal.

**Kuva 6.** Mattilanmäen lähdenoroa.

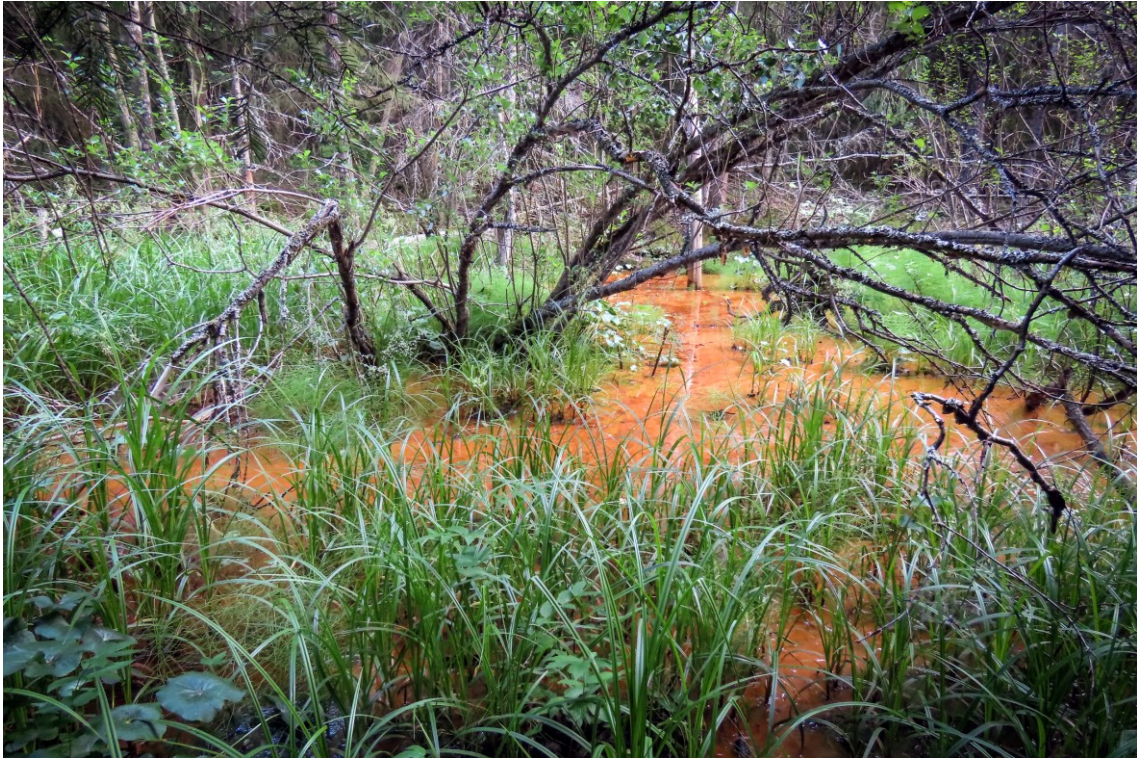
Laaja ruosteinen allikko, jonka reunoilla jonkin verran pohjavesivaikutteisuutta. Kaitavedentien ja Jyväskylätien liittymän länsipuolelle muodostunut reilun 10 aarin suuruinen ruosteliejuinen allikko. Samalla paikalla on sijainnut aikoinaan ylempää Lintukallion rinteiltä laskeva puro- tai norouoma, jonka myöhemmät tierakennelmat ovat tukkineet. Nyt ylempää rinteiltä valuva vesi suodattuu tienpenkan läpi liuottaen mukanaan ruostesakkaa. Varsinaisia lähdepurkaumia ei allikossa selvityksessä havaittu.

**Kuva 8.** Hangaslahden ruosteista allikkoa.

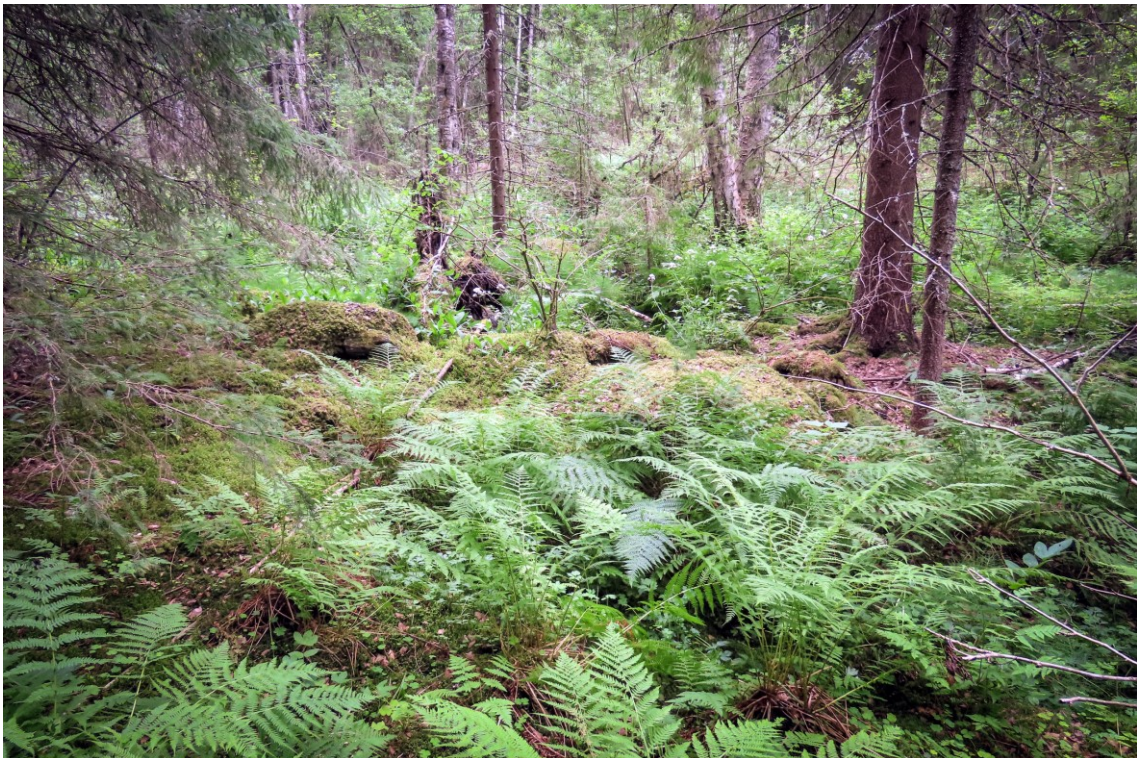
Allikon pohjoisreunalla on kuitenkin havaittavissa myös oikeaa tihkupintalähteisyyttä sekä orsivesinoroja. Myös kuvion länsikulmalla on pienialainen, lähteinen, lehtokorpi. Allikosta vesi purkautuu edelleen alkuperäistä purouomaa pitkin Hangaslahden pohjukkaan.

**Kuva 9.** Hangaslahden tihkupintaista lehtokorpea.

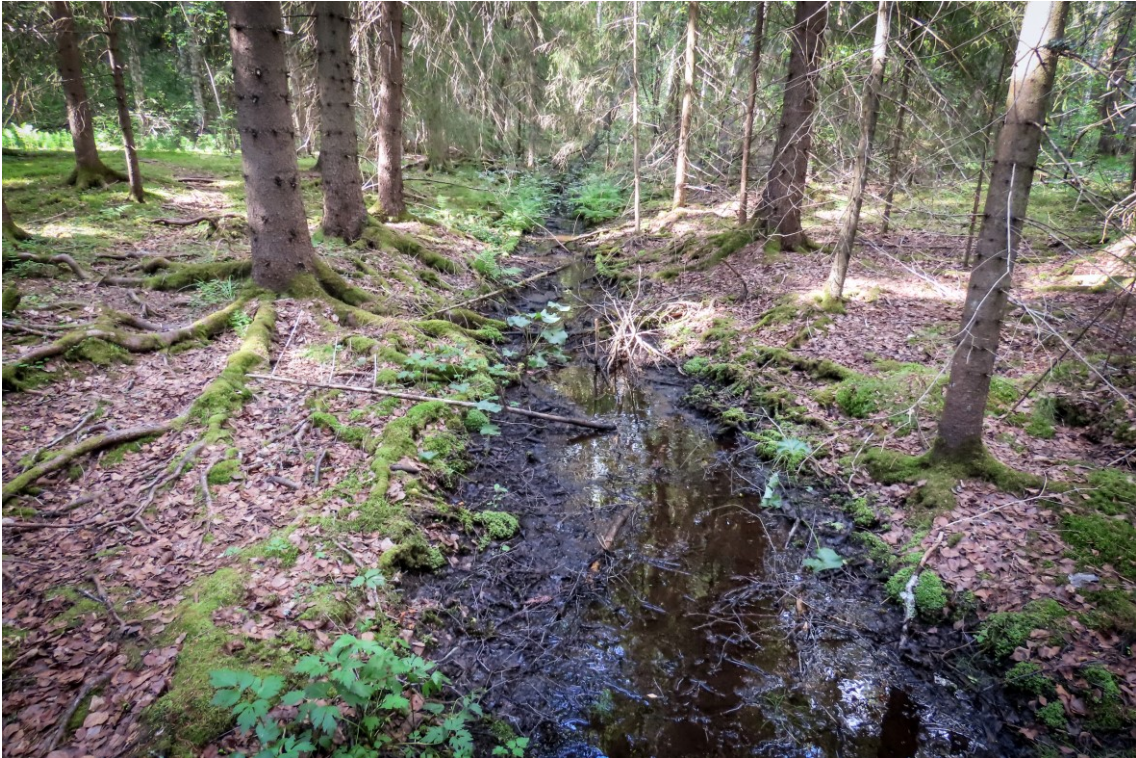
Mitattu veden lämpötila oli kylmimmillään 8,4 °C. Lähde- elinympäristön kasvillisuutta kuviolla oli jonkin verran ja tätä edustivat mm. mm. korpikaisla, leskenlehti, mesiangervo, korpilehväsammas sekä purosuikerosammas. Ei kuitenkaan vaateliasta tai erityistä lähdelajistoa tavattu.

**Kuva 10.** Hangaslahden lähdenoroa.

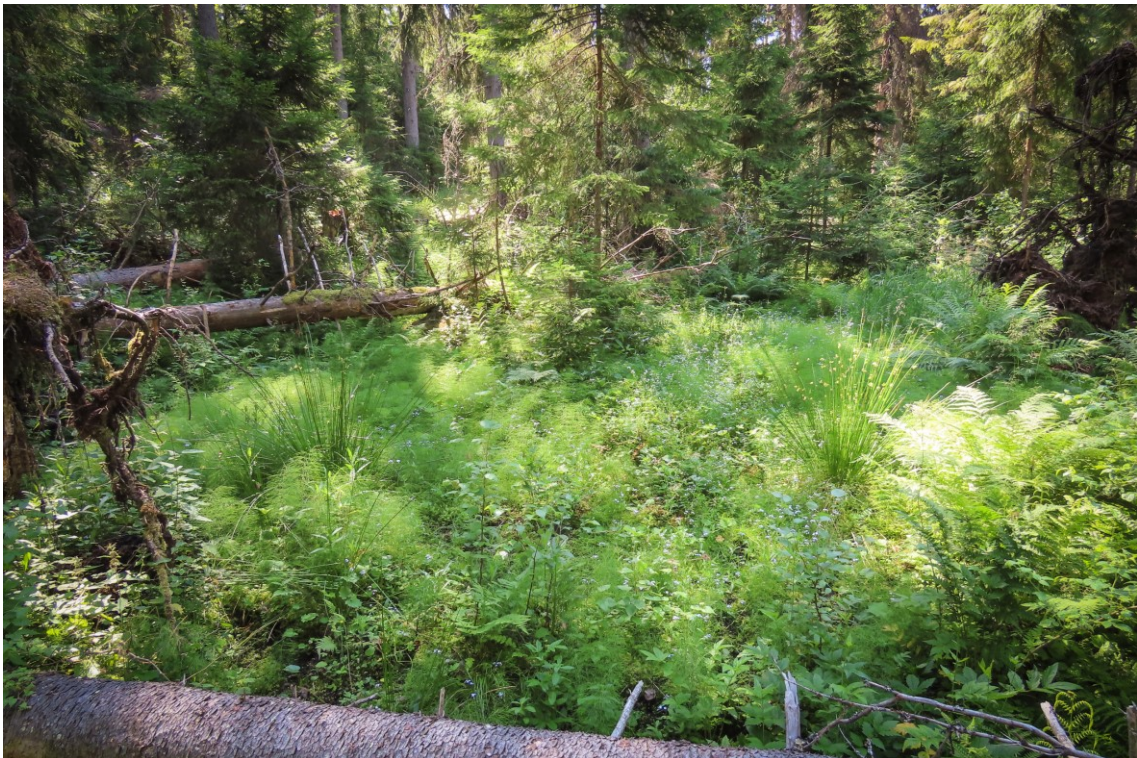
Soukonvuoren luonnonsuojelualueella sijaitseva muutaman aarin kokoinen rinnetihkupinta, joka luokitettiin luonnontilaisen kaltaiseksi. Rinteen alapuolella ulkoilureitin polkuun ulottuvaa ojitusta, jossa tavataan lähinnä luhtakasvillisuutta. Tihkupinnan yläosassa n. 30 cm x 30 cm kokoinen avolähde, josta mitattu veden lämpötila 6 °C. Kuviolla todella runsaasti eri-ikäistä lahoppuuta. Kuvio inventoitu vuoden 2020 lähdeselvityksessä (TL 29 ja TL 30) (KVVY Tutkimus 2020).

Lähde-elinympäristön lajeja kuviolla mm. ojakellukka, leskenlehti, karheanurmikka, mesiangervo, huopaohdake, soreahiirenporras, velholehti, tähtisara, suo-ohdake, lähdelehväsammal, kiiltolehväsammal ja korpilehväsammal.

**Kuva 12.** Niihamanvuoren lähteen tihkupintaa.

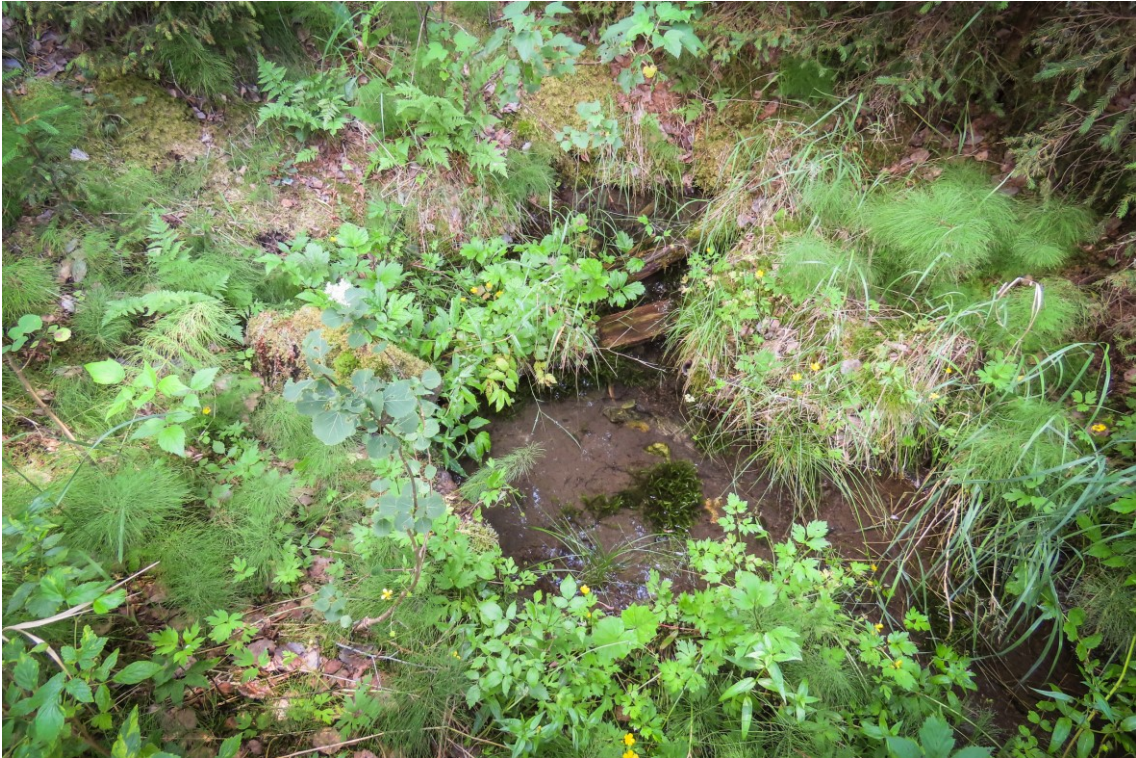
**Kuva 14.** Näätäsuon lähde.

Näätäsuon eteläisellä rajalla sijaitseva ojan pää, jossa purolähdettä muistuttava lähdepurkauma. Rinteessä on ollut mahdollisesti alkujaan laajemminkin lähteisyyttä, mutta nykyisin laidunmaana (PEBI) toimivan suon pelloksi kuivattamisen yhteydessä aluetta on ojitettu voimallisesti. Lähteestä purkautuva vesi on kirkasta ja antoisuutta voidaan pitää kohtuullisena. Vesi purkautuu suoraan ojaan, jota pitkin se valuu suojelualueen läpi luoteen suuntaan. Purkauman ympärillä havaittavissa rakenteiden jäänteitä vanhasta kaivosta. Myös kaivannon muoto viittaa kaivoon. Itse purkauma-alueen koko noin 1 m<sup>2</sup>. Luonnontilaltaan kohde on muokattu.

Mitattaessa veden lämpötila oli 6,9 °C. Lähdepurkauman ympäristän ja ojan lajistoon kuuluvat mainittavina lajeina isonäkkinsammal, kiilto- ja korpilehväksammal, purosuikerosammal, mesiangervo ja suohorsma.

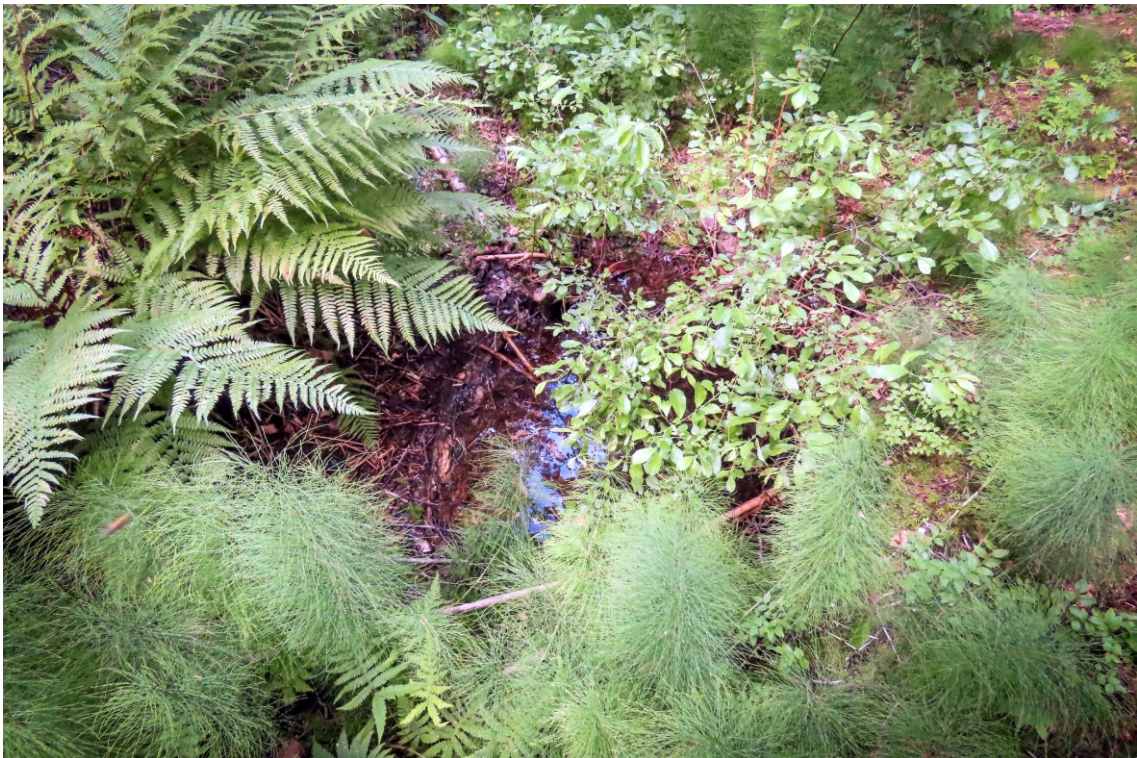
**Kuva 16.** Virastokartan lähde (fid 27).

Pehkusuonkadun ja Hallilanraitin välisen kevyenliikenteen väylän ja siitä poikkeavan polun risteyksessä sijaitseva pieni kirkasvetinen lähdevesikuoppa. Lähde on osin kevyenliikenteenväylän peittämä. Tila arvioitiin muokatuksi/voimakkaasti muokatuksi. Tästä n. 10 m itä-koilliseen kaivettu vesikuoppa, jossa on nähtävillä puisia kaivon rakenteiden jäänteitä. Näiden välissä vaihtelevasti heikkoa tihkupintaa. Kuopista ja tihkupinnasta ei ulosvirtaamaa. Edellisten itäpuolella vesitaloudeltaan luonnontilainen osin pohjavesivaikutteinen, noin 0,5 ha suuruinen metsälain 10 § kriteerit täyttävä metsäkortekorpi.

Mitattu veden lämpötila 11,5°C. Pohjavesivaikutusta osoittavaa lajistoa edustavat mm. korpikaisla, soreahiirenporras, mesiangervo sekä vaateliaampina lajeina lähde- ja lettolehväsammal.

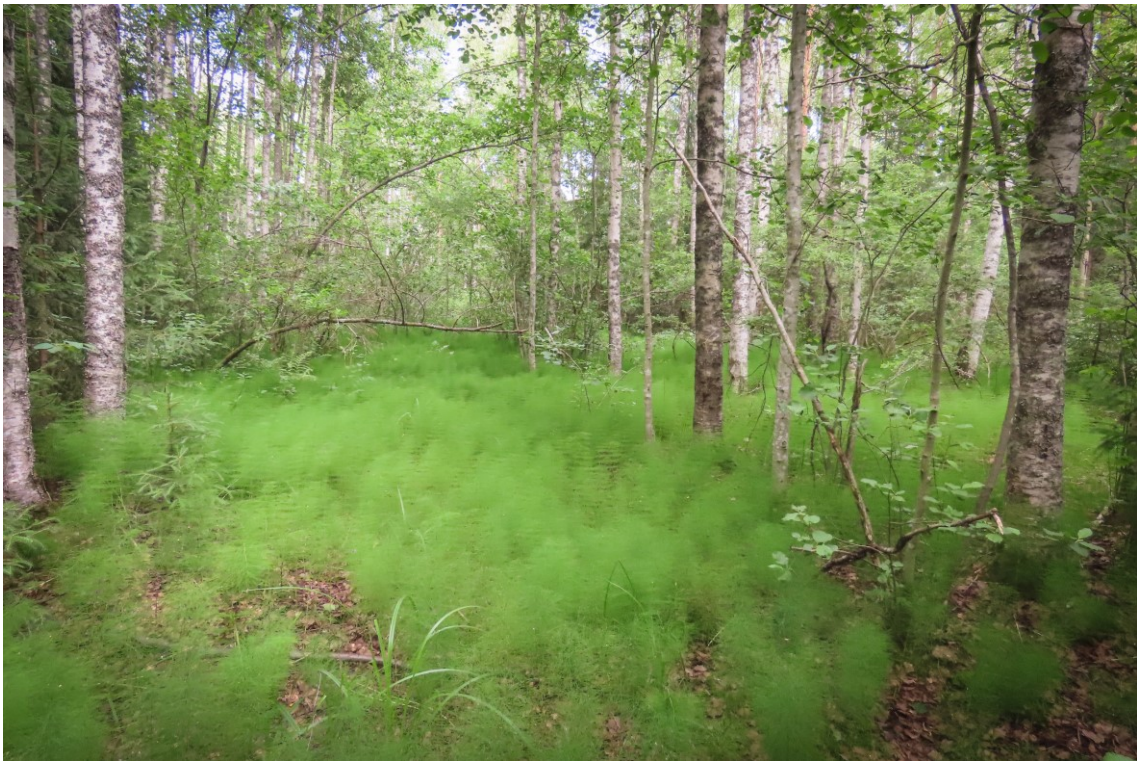
**Kuva 17.** Lähteistä korpea, Virastokartan lähde (fid 27).

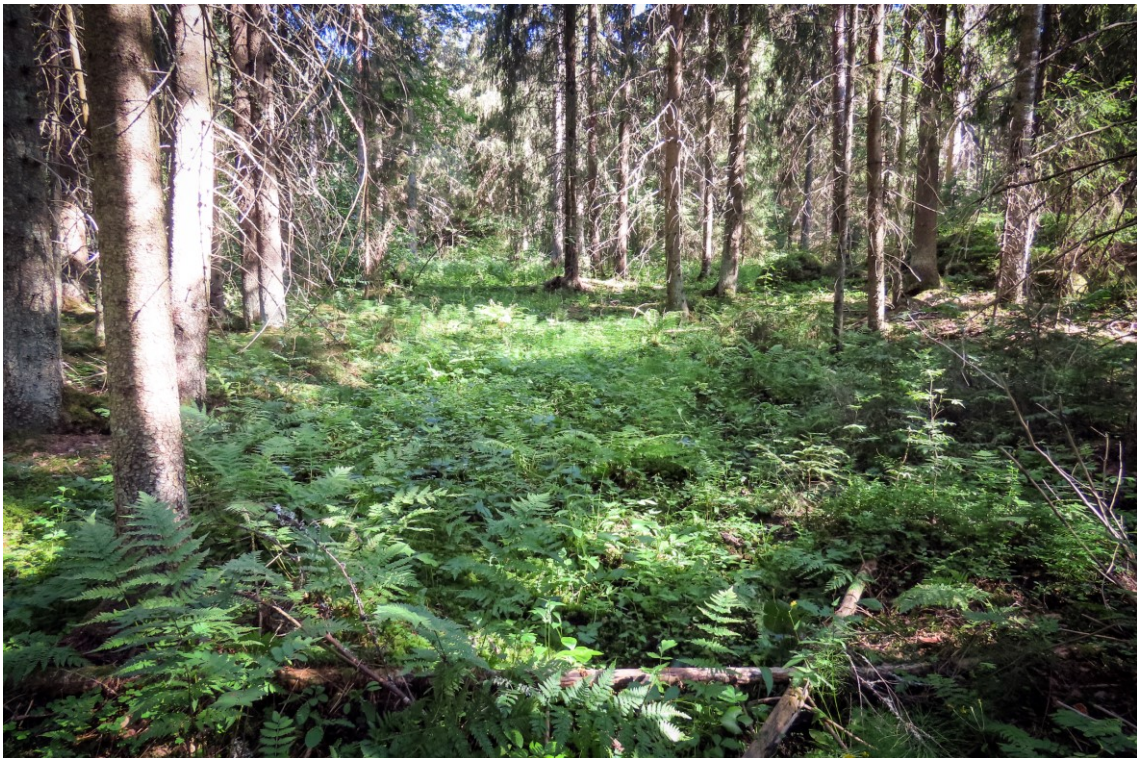
Koordinaattipisteestä noin 25 metriä länsi-luoteeseen sijaitseva ohutturpeinen, noin 0,5 aarin kokoinen rinnetihkupinta. Rinne on aikoinaan matalaan sarkaojitettua ja tihkupinta asettuu tiukkarajaisesti kahden sarkaojan väliin. Kuviota reunustavaa sarkaojaa pitkin valuu heikkona norona purkautuvaa lähdevettä rinteiden alla sijaitsevaan kosteikkoon. Aluetta selvitetty laajemmin vuonna 2020, jolloin lähteisyyttä löytyi noin 200 metriä pohjoisluoteen suuntaan (TL 22). (KVVY Tutkimus 2020).

Selvityksessä mitattu veden lämpötila 9,6 °C. Kuvion lajisto pääosin kostean lehdon lajistoa. Lähdelajeja edustavat mm. korpi- kiilto- ja lähdelelväsammal, suokeltto, mesiangervo sekä alaosan kosteikossa kasvava korpikaisla. Kohde arvioitiin luonnontilaisen kaltaiseksi.

**Kuva 19.** Hepovuoren lähteen tihkupintaa.

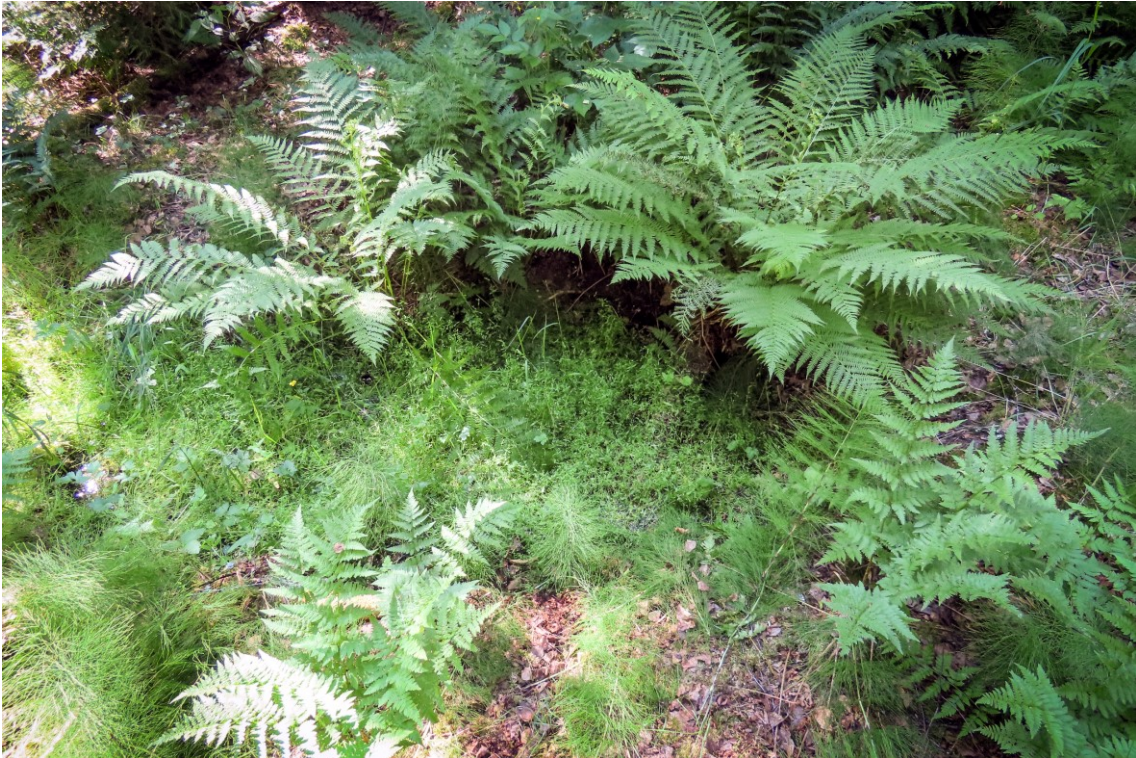
**Kuva 21.** Virastokartan lähde (fid 35).

Alasjärven frisbeegolf-ratojen välissä sijaitseva voimakkaasti ojitettu alkujaan lähteinen loiva rinne, jonka yhden naveron päässä kirkasvetinen lähdepurkauma, jossa nähtävissä vähän lähdelajistoa. Mahdollisesti heikkoa ulosvirtaamaa ojaan, joskaan ei selvästi näkyvää. Pohjavesivaikutusta on nähtävissä myös ojaa edemmäs jonkin verran. Ympärillä voimakkaasti muuttunutta turvekangasta ja talousmetsää. Paikkatiedon mukaan kuvio on vanhaa peltoa.

Mitattaessa veden lämpötila 9,5 °C. Lähteisyyttä osoittavaa lajistoa edustavat mm. lähdetähtimö ja lähdelelväsammal. Muu lajisto lähinnä lehto- ja suoruojoja.

Kohde arvioitiin muokatuksi. Lähdettä voisi koittaa luonnontilaistaa hidastamalla oja-  
alunmaa, joskin täysi luonnontilaan palauttaminen tuskin tulee onnistumaan.

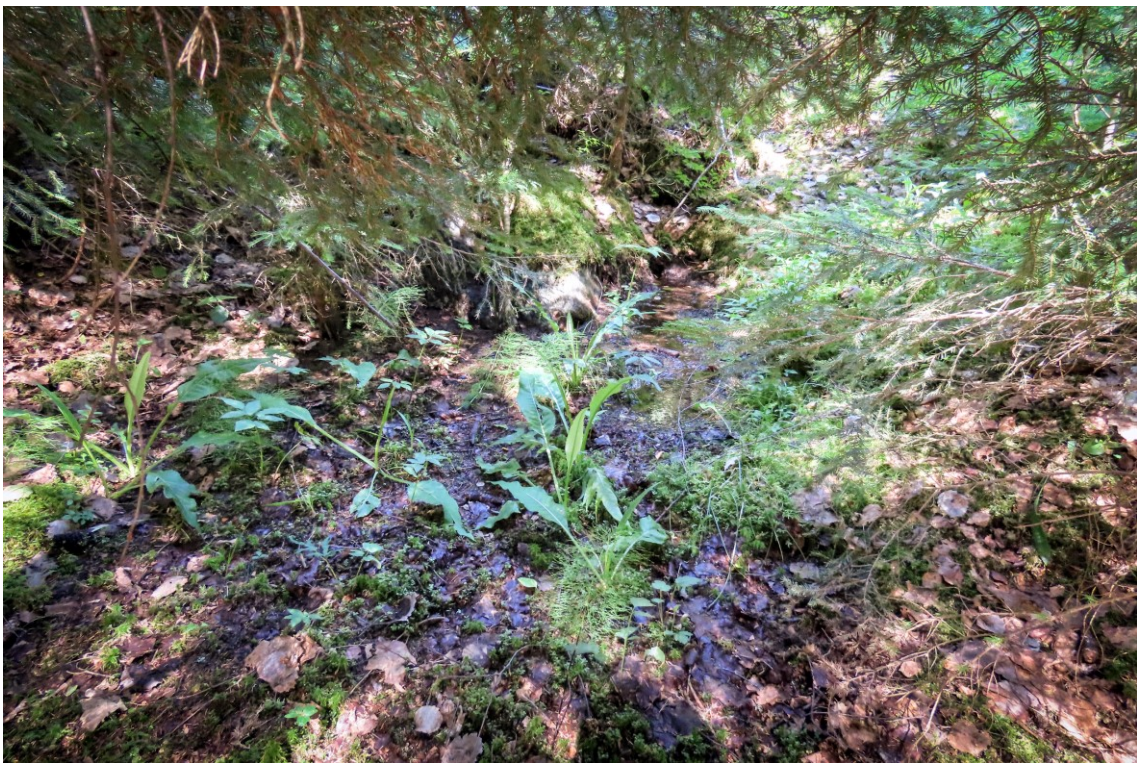
**Kuva 23.** Virastokartan lähde (fid 36)

Kauppi-Niihaman ulkoilureitin kevyenliikenteen väylän eteläreunalla kiven juurelta purkautuva tihkupinta, jonka alapuolella rinteessä pienialainen lehtokorpi. Näiden välissä nähtävissä myös pienialaisesti kuivahkoa tihkupintaa. Kokonaispinta-ala muutama neliömetri. Purkauman alueella ei havaittavaa ulosvirtaamaa. Alueella on voimakasta ojitusta ja sen aiheuttamaa turvekankaan muuttumaa. Aluetta inventoitu aiemmin vuoden 2020 lähdeselvityksessä (KVVY Tutkimus 2020).

Mitattu veden lämpötila 6,6 °C. Kohteen lajisto niukkaa, lähinnä metsän ja lehdon ruohoja. Mainittavia lähdelajeja niukkoina kasvavat lähdelehvä- ja purosuikerosammal. Tila arvioitiin muokatuksi.

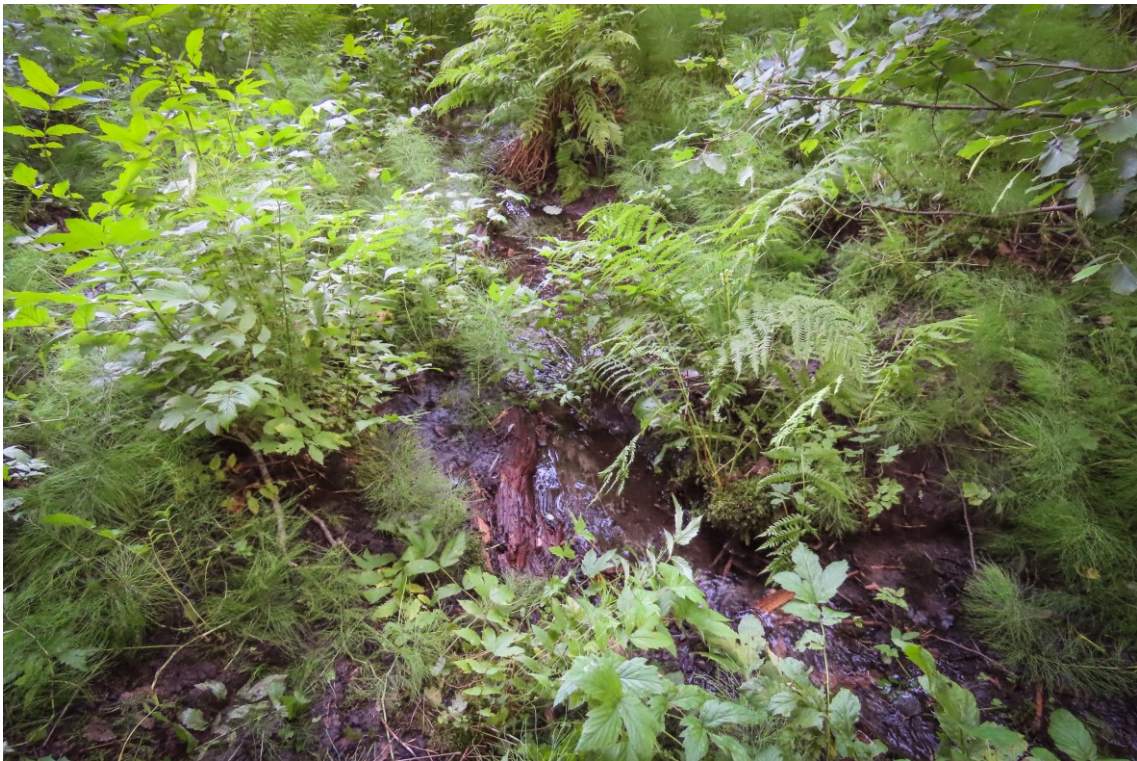
Rasonhaan rinnelehdon alla pienialainen kivennäismaan tihkupinta ja siitä alkunsa saava purolähde, joka täydentyy reunatihkuista. Uoma kulkee vanhassa ojassa, joka osin vesilain mukaiseksi muotoutunut noro. Ulosvirtaama levittäytyy vähitellen laajemmalle alueella muodostaen suurruohoja kasvavan hetteikön vanhaan peltoon. Lähteistä pinta-alaa yhteensä noin 2 aaria. Kohde arvioitiin luonnontilaisen kaltaiseksi.

Mitattu veden lämpötila 6,4 °C. Kasvillisuus pääasiassa rehevän suurruoholehdon lajistoa. Mainittavia lähteisyyttä osoittavia lajeja mm. mesiangervo, soreahiirenporras, suokeltto, purolitukka, kevätlinnunsilmä, korpikaisla ja purosukerosammal.

**Kuva 25.** Virastokartan lähde (fid 39) ja sen tihkupinnalta alkavaa noroa.

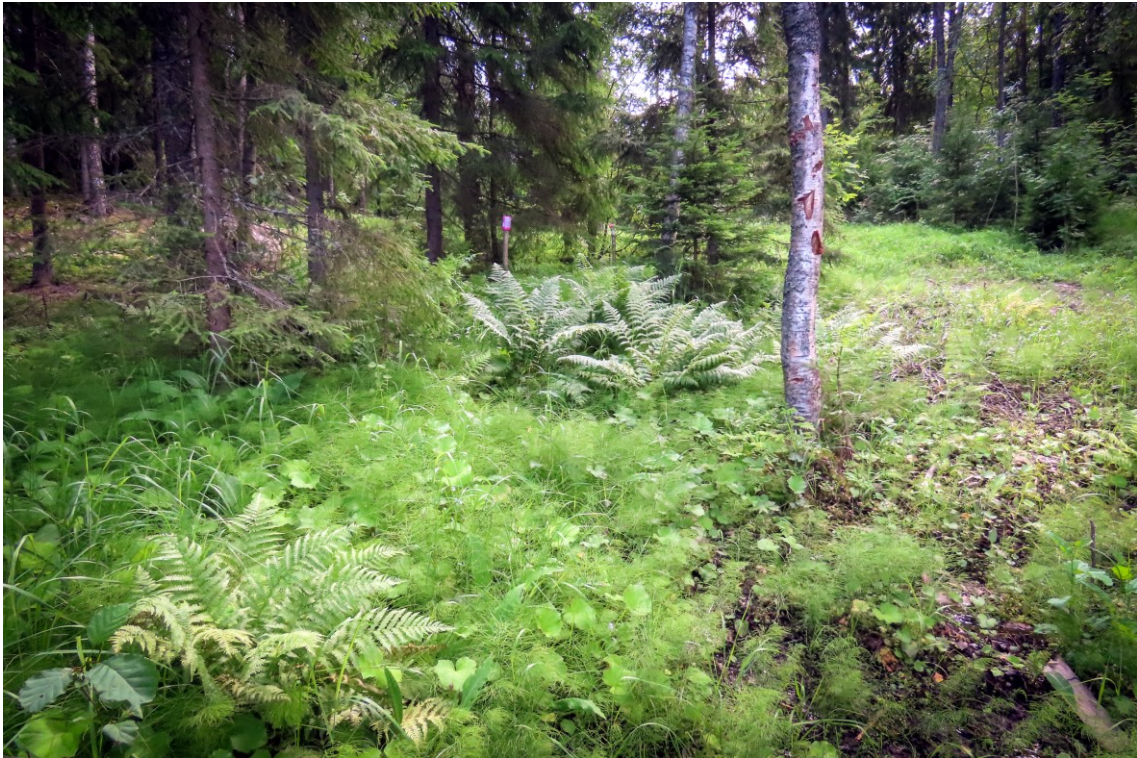
**Kuva 27.** Valkamankadun lähde.

Rinteessä sijaitseva kaivo, jonka ympärillä vaihtelevasti tihkupintalähteisyyttä noin 4 m<sup>2</sup> suuruisella alalla. Tihkupinnalta muodostuu pieniä, kapeita, noroja, jotka valuvat alas järven suuntaan. Norot katkaisee kuitenkin metsäkoneura noin 5 m ennen järveä. Kohde on muokattu/voimakkaasti muokattu luonnontilaltaan.

Mitattu veden lämpötila 9,4 °C. Lähteisyyttä osoittavaa lajistoa edustavat lähinnä korpi- ja lähdelelväsammal, soreahiirenporras ja leskenlehti. Muu lajisto metsä- ja lehtokasvillisuutta.

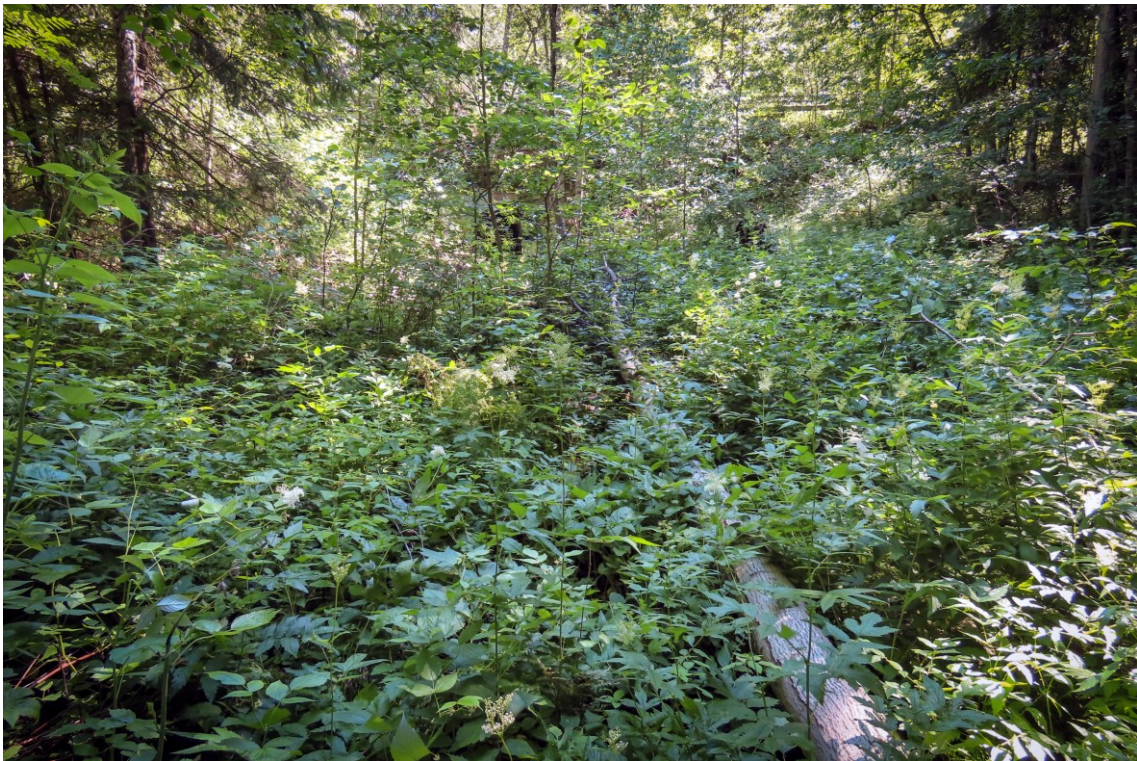
Tesomankadun eteläpuolella Myllypuron länsireunalla sijaitseva noin aarin suuruinen tihkupinta, jossa suurruoholehdon kasvillisuutta. Puroon laskee selvityshetkellä kuiva noro, jonka pohjalla pienissä lammikoissa pohjavettä. Noro noin 5 metriä pitkä ja 30 cm leveä savimaahan kovertunut uoma. Norossa ei selvityshetkellä virtaamaa. Kuvion ekologinen tila hyvinkin luonnontilainen. Myös pehmytlahopuuta muodostunut jonkin verran. Aluetta inventoitu laajemmin vuoden 2020 selvitystä tehtäessä (TL 33 & TL 34) (KVVY Tutkimus 2020).

Mitattu veden lämpötila 8,5 °C. Lähteisyyttä osoittavaa lajistoa edustavat mm. kevätlinnunsilmä, suokelto, soreahiirenporras ja mesiangervo.

**Kuva 29.** Ikurin Myllypuron lähteen suurruoholehtoa.

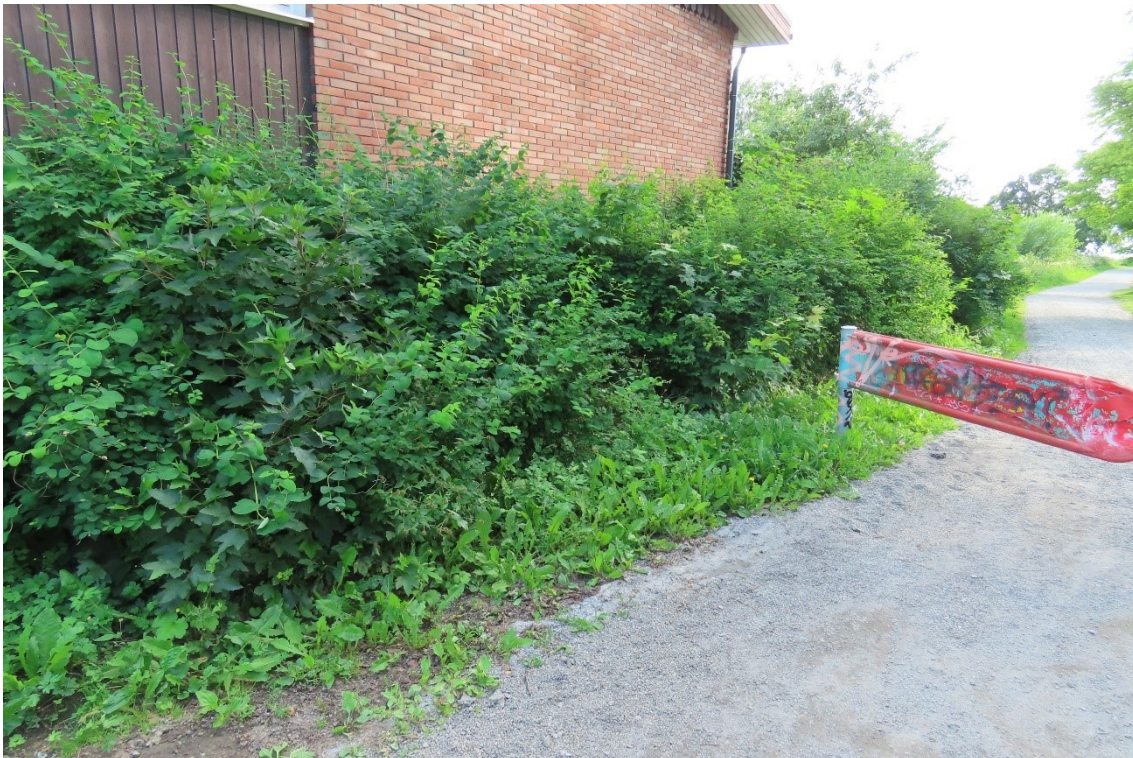
**Kuva 31.** Kohteen TA24 ympäristöä.

**Kohde TA24:** Kevyenliikenteenväylän reuna-alue, josta ei mainittavaa.

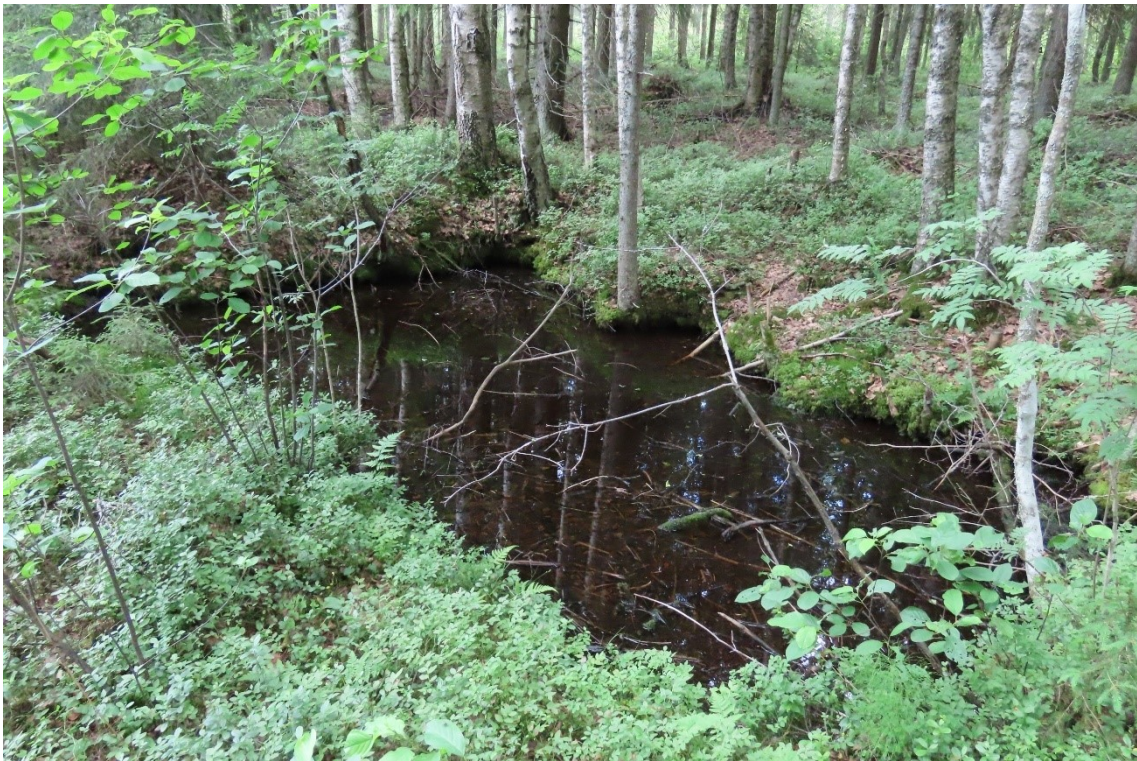
**Kuva 32.** Olkahisten lähteen ympäristöä.

**Olkahisten lähde:** Ojitettu, joskin edelleen isoilta osin luonnontilaisen kaltainen rehevä ruohokorpi (RhK), jossa pellon kulmauksessa kaivettu vesikuoppa. Reunoilla myös metsäkortekorpea (MkK). Täyttää metsälain 10 § elinympäristökriteerin, jollaisena tulisi huomioida. Ei tavattu lähteisyyden indikaattoreita.

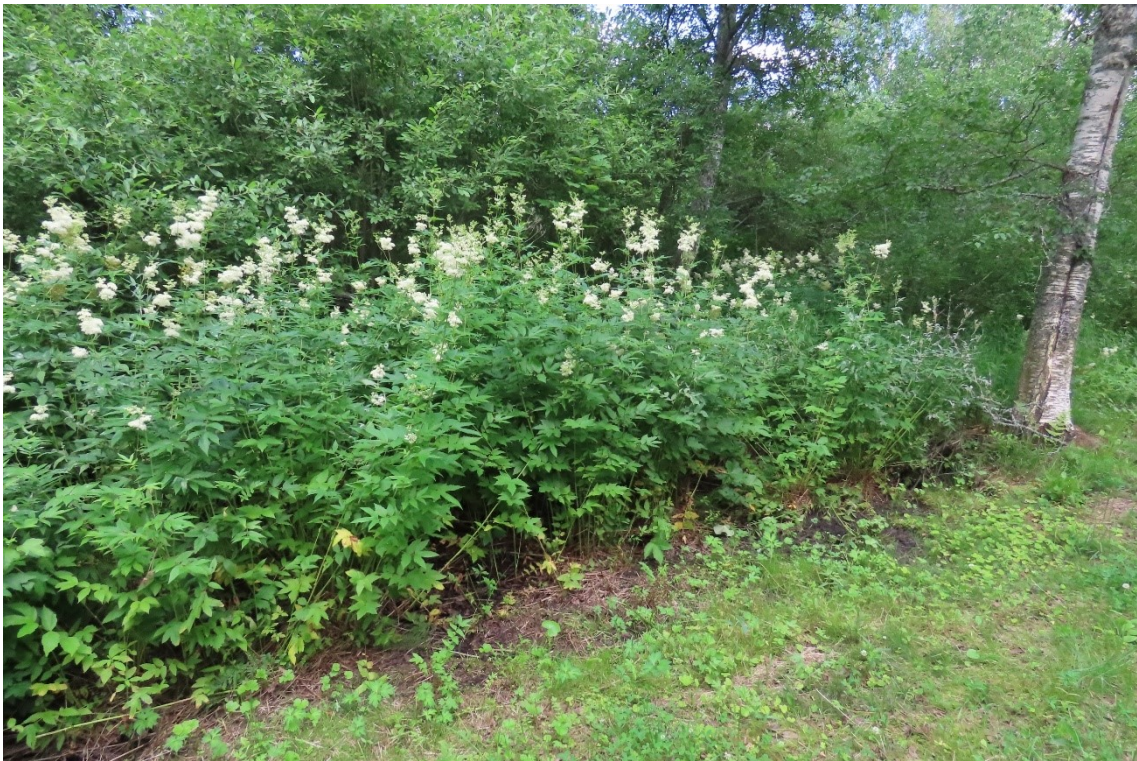
**Kuva 33.** Vähäjärven lähteen 1 ympäristöä.

**Vähäjärven lähde 1:** Kevyenliikenteenväylän ja asutuksen välissä sijaitseva kapea kosteikko, jossa luhtakasvillisuutta. Lähteisyyden indikaattoreita ei ollut havaittavissa.
