Tampereen kaupunki

Lähdeselvitys vuonna 2023

Projektitunnus: 101021743-001

12.12.2023

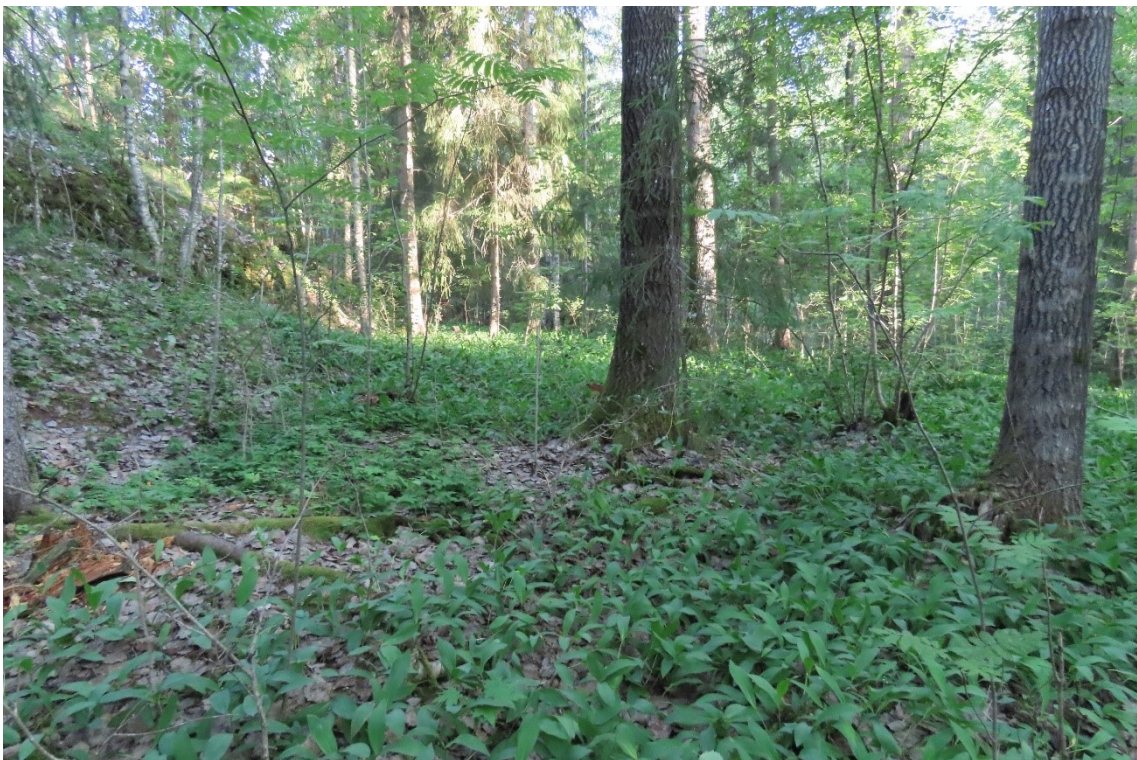
**Kuva 34.** Atalanpuiston kohteen ympäristöä.

**Atalanpuiston lähde:** Rehevä lehtorinne, jossa lähteisyyden indikaattoreita ei ollut havaittavissa.

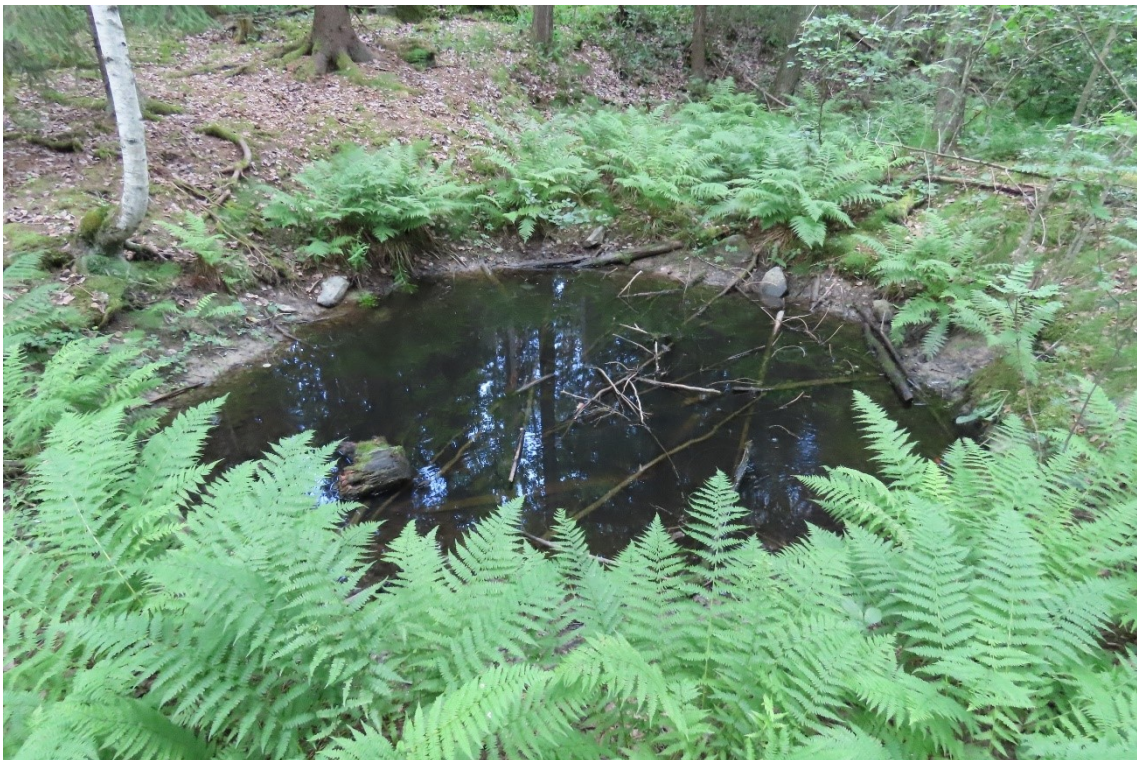
**Kuva 35.** Ketarantien kohteen ympäristöä.

**Ketarantien lähde:** Kaivettu kuoppa, jonka pohjalla jonkin verran seisovaa vettä. Ympärillä lehtokasvillisuutta. Lähteisyyden osoittimia ei ollut havaittavissa.

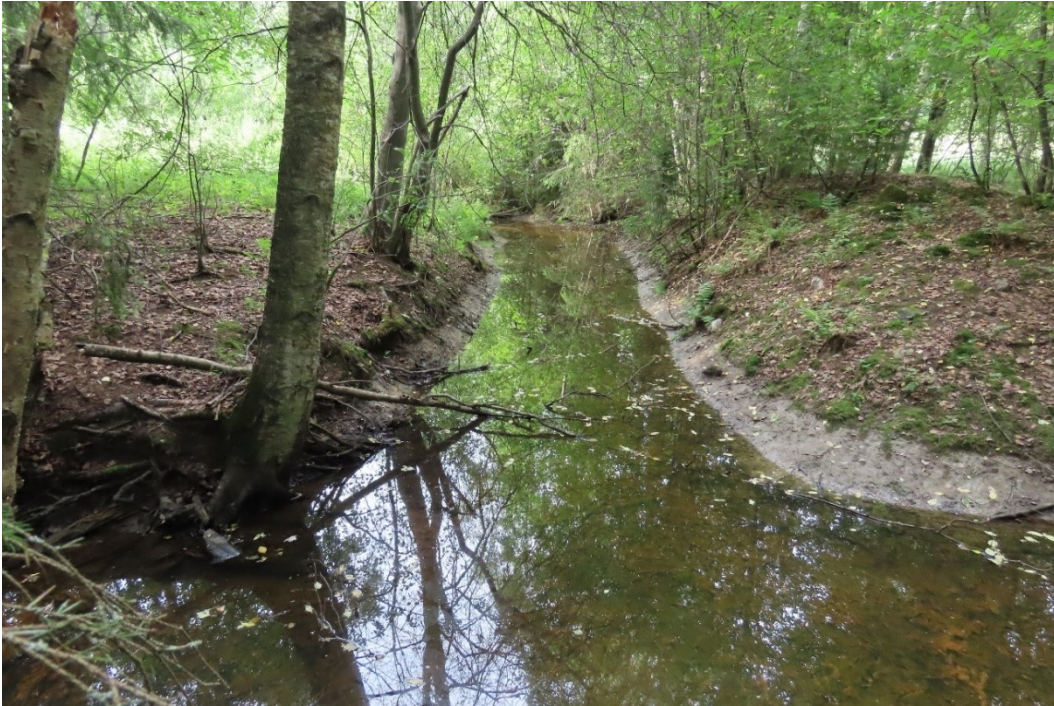
**Kuva 36.** FID-24 kohteen ympäristöä.

**FID 24 / Virastokartan lähde:** Todella voimakkaasti ojitettua joutomaata, jossa lähteisyyden indikaattoreita ei ollut havaittavissa.

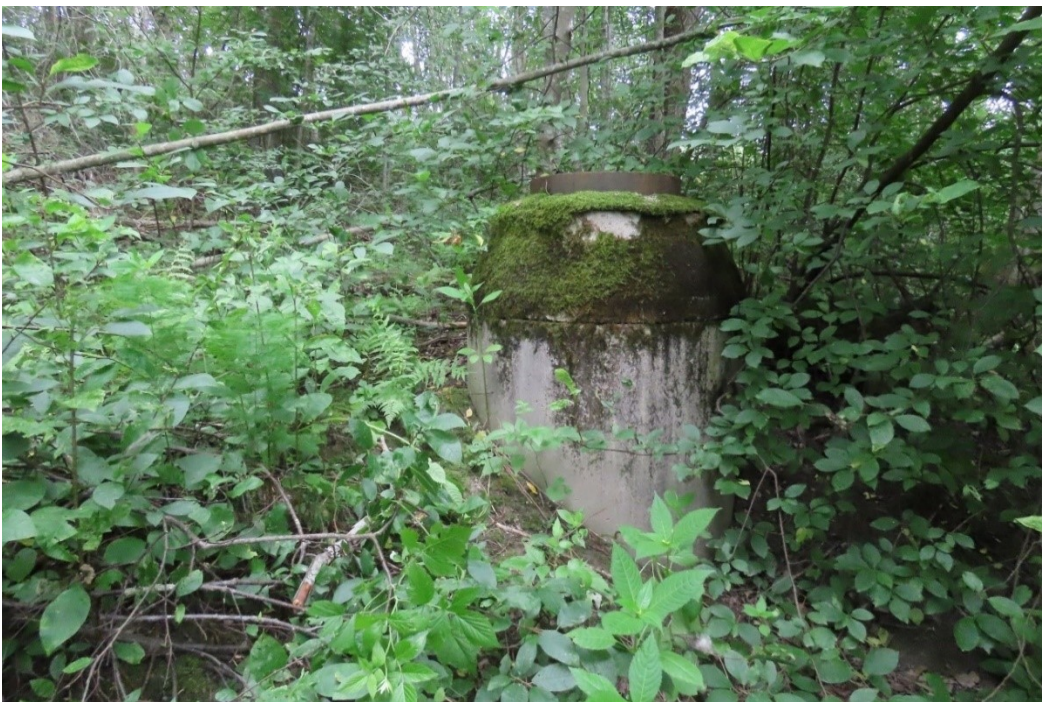
**Kuva 37.** FID-26 kohteen ympäristöä.

**FID 26 / Virastokartan lähde:** Rinnelehto, jossa kaivo. Lähteisyyden indikaattoreita ei ollut havaittavissa.

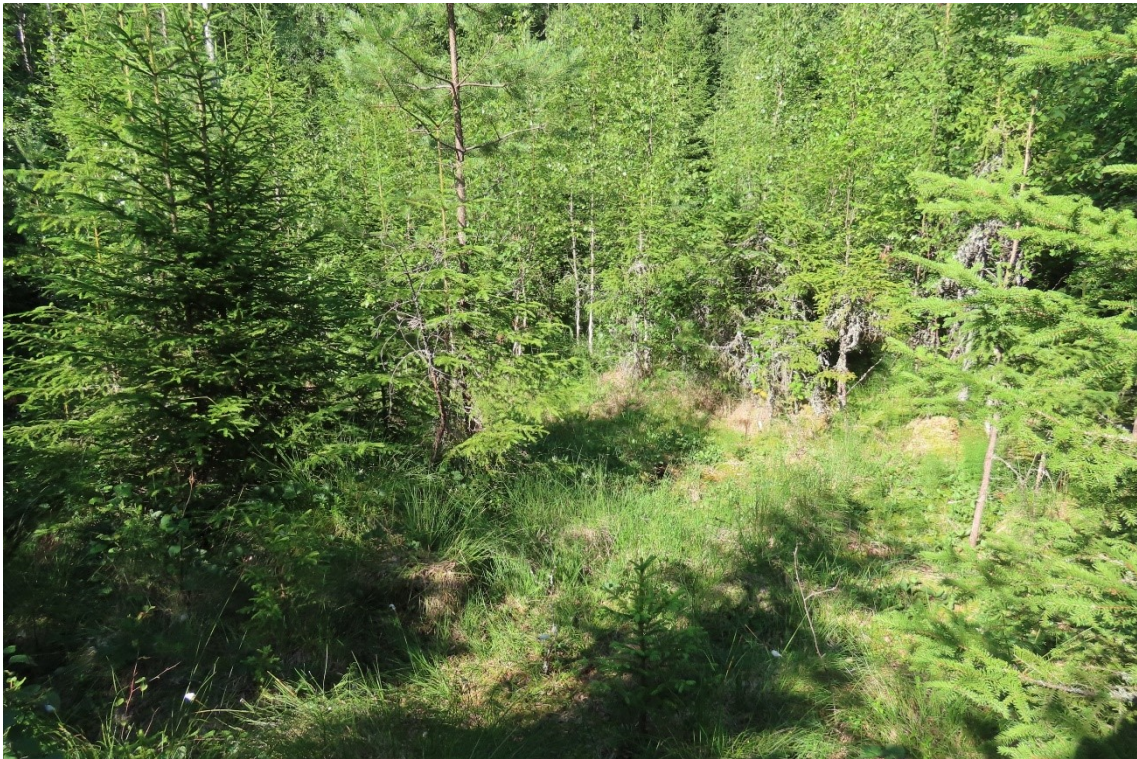
**Kuva 38.** FID-33 kohteen ympäristöä.

**Kohde FID 33:** Metsätalousmaana käsiteltyä korpirämettä. Lähteisyyden osoittimia ei ollut havaittavissa.

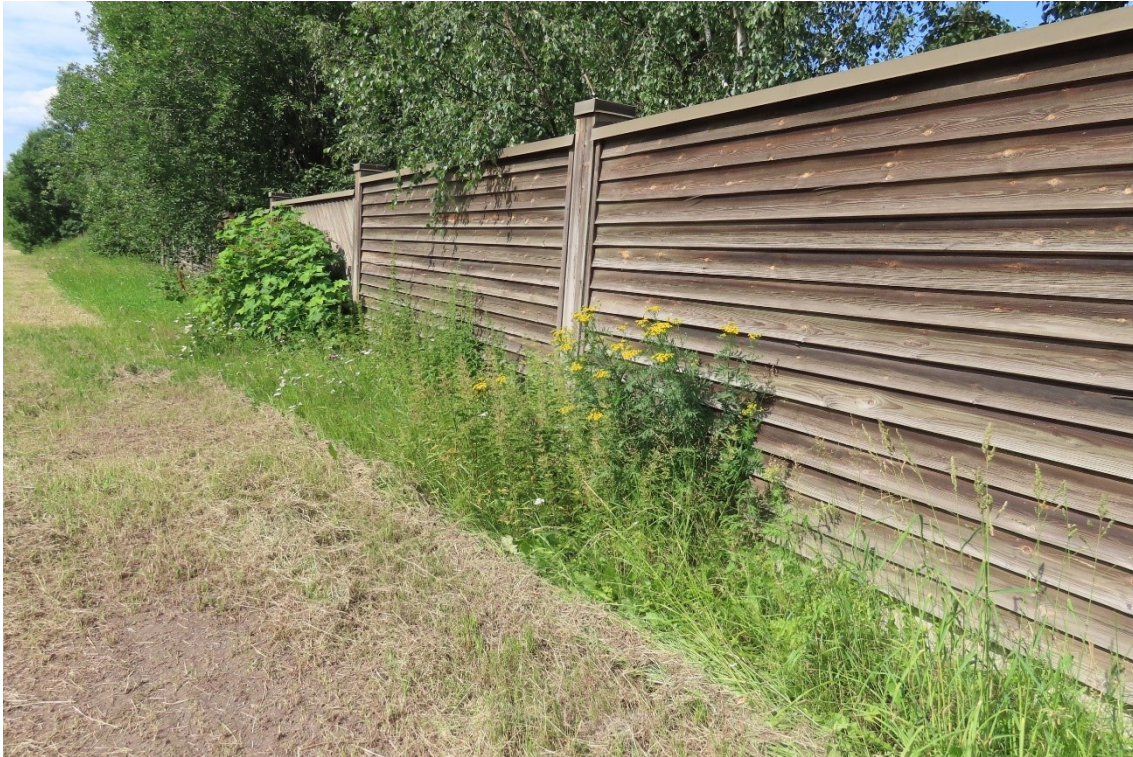
**Kuva 39.** FID-37 kohteen ympäristöä.

**FID 37 / Virastokartan lähde:** Kevyenliikenteenväylän aidattu reuna-alue, josta ei mainittavaa.

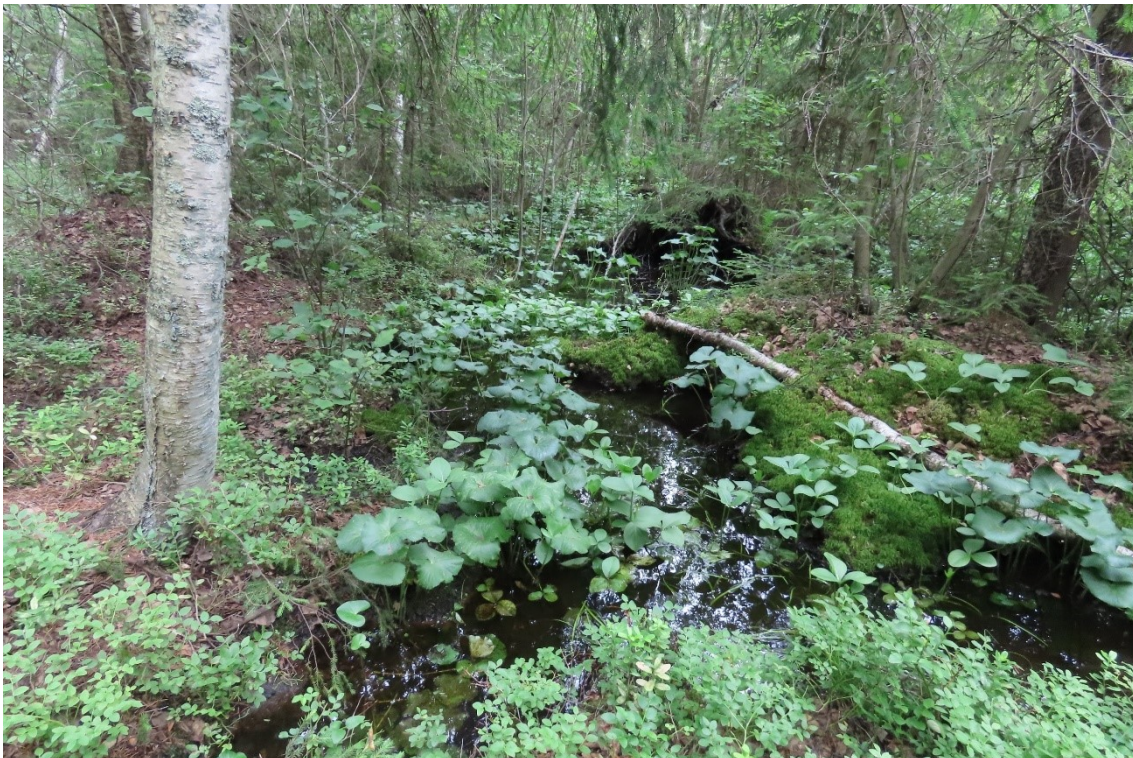
**Kuva 40.** Koivusenojanlähde 1-kohteen ympäristöä.

**Koivusenojanlähde 1:** Lehtomainen rinne ja puro. Ei lähteisyyden osoittimia havaittavissa.
