## SENAATTI-KIIINTEISTÖT OY LAHDENPERÄNKATU 7 TAMPERE KIIINTEISTÖN MAAPERÄSELVITYS, TAMPERE

| Asiakirjatyyppi | Selvitys entisen polttoaineen jakeluasemakiinteistön maaperän tilasta |
| Kuvaus | Tutkimus kunnostetun polttoaineen jakeluasemakiinteistön maaperän nykytilasta |

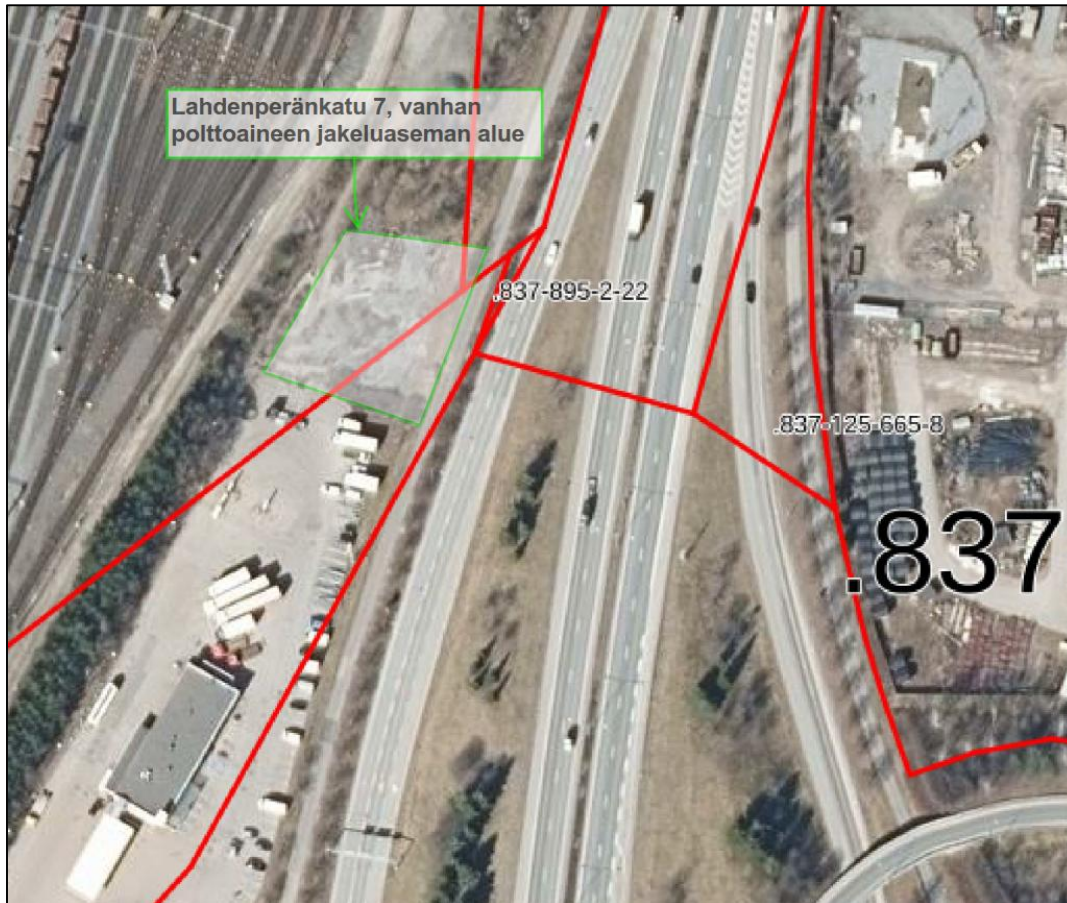
Kuva 2. Lahdenperäncatu 7 tutkimusalue rajattuna orto-ilmakuvalla, eteläpuolella on toimiva jakeluasema.

Kohde on aidattu ja osin asfaltoitu kenttä, joka rajautuu etelässä nykyiseen jakeluasemaan, idässä kevyenliikenteen väylään ja lännessä ratapihaan. Maanpinta on tasolla noin +81 ja se laskee pohjoisesta etelään. Pintavedet virtaavat etelään (800 B hulevesiviemäri kohteen itäpuolella) ja päätyvät Vihiojan kautta Pyhäjärveen.

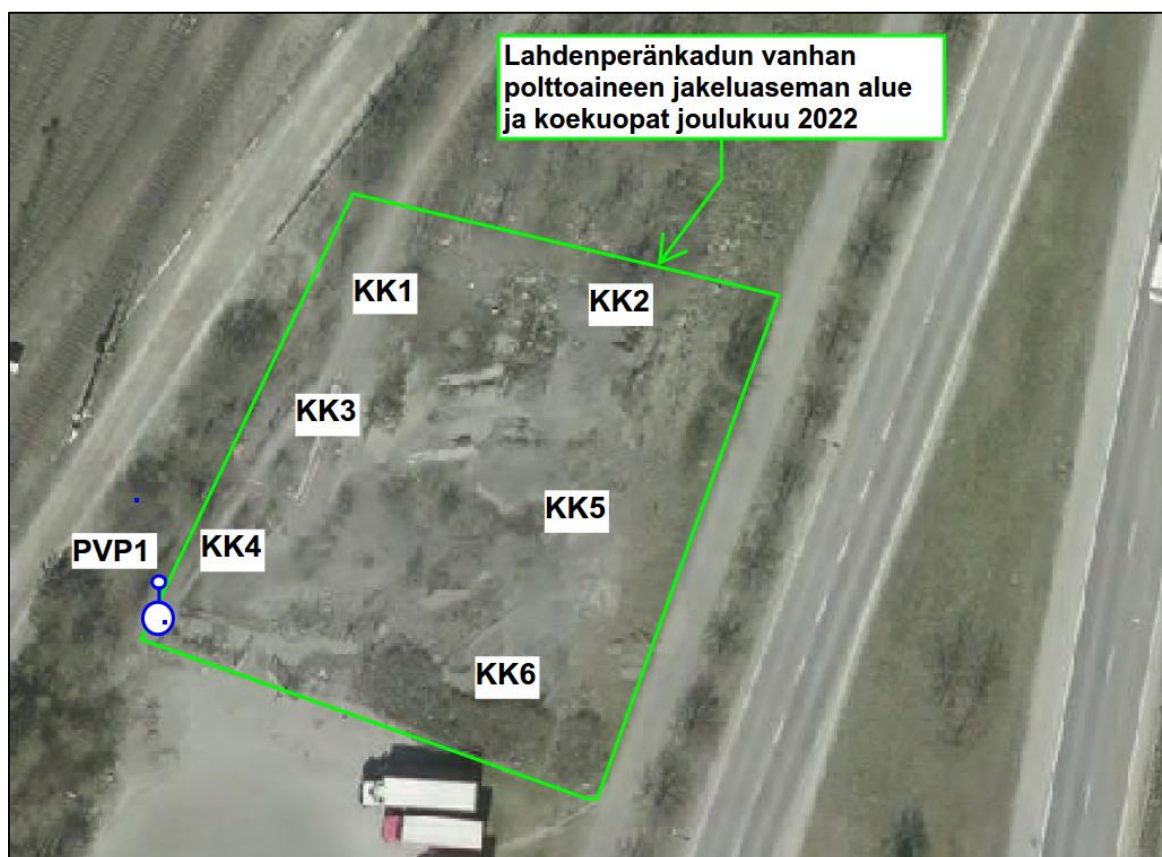
Kuva 3. Koekuoppien ja pohjavesiputken sijainti ilmakuvalla

Koekuoppien sijainnit on esitetty liitteen 2 tutkimuskartalla ja kuvassa 3. Koekuoppien aistinvaraiset havainnot, koordinaatit, laboratorioon toimitetut näytteet sekä valokuvat on esitetty liitteen 3. koekuoppapöytäkirjoissa.

Kohteelle asennettiin pohjavesiputki PVP1 27.3.2023, josta otettiin pohjavesinäyte 25.4.2023. Pohjavesiputken putkikortti on esitetty liitteessä 6. ja näytteenoton tiedot pöytäkirjassa liite 7.

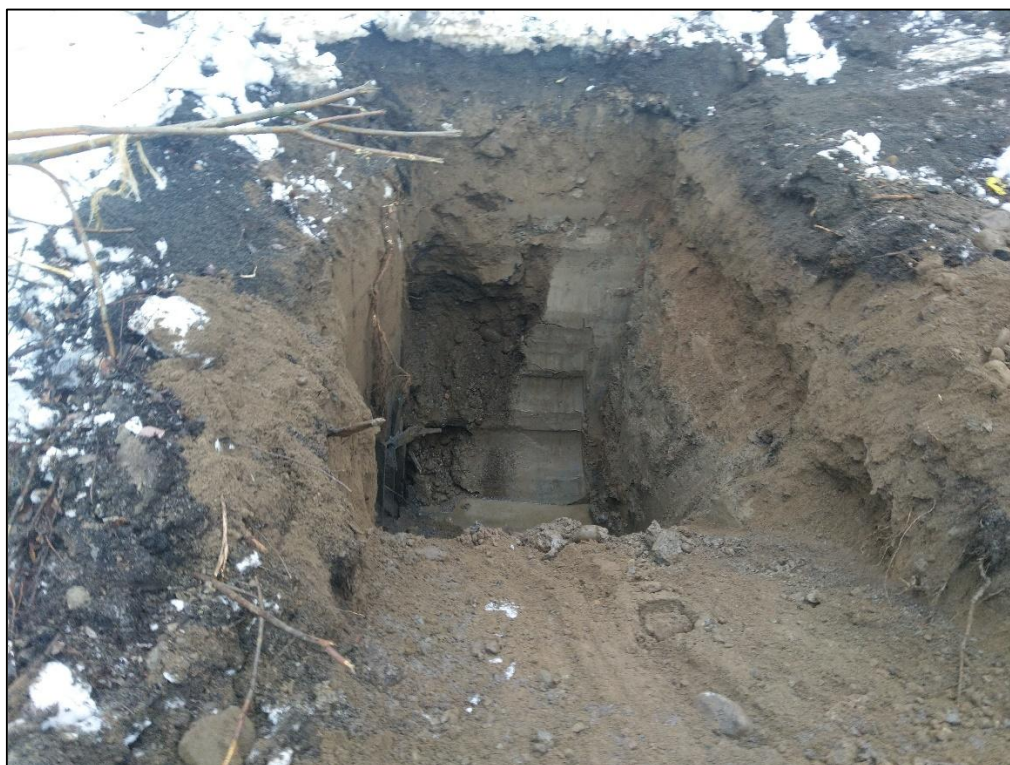
LAATIJA: SB NRO: KK1 PVM: 21.12.2022

Vedenpinta: 3 m syvyydellä kuopan reunasta  
 Vedentulo: kohtalainen  
 Koekuopan mitat: 2 m x 3 m  
 Koekuopan syvyys: 4 m  
 Kalliopinnan sijainti: -

| nro | syvyys, m | kuvaus | Jätteen/orgaanisen jätteen osuus (%) | | K<br>(0...3) | H<br>(0...3) | U<br>(0...3) | L<br>/ T |
|---|---|---|---|---|---|---|---|---|
| 2 | 1,5–4 | Sr/Sa, betonirakenteen viereistä täyttöä, vedessä yksittäinen öljykalvo | 0 | 0 | 3 | 0 | 1 | T |

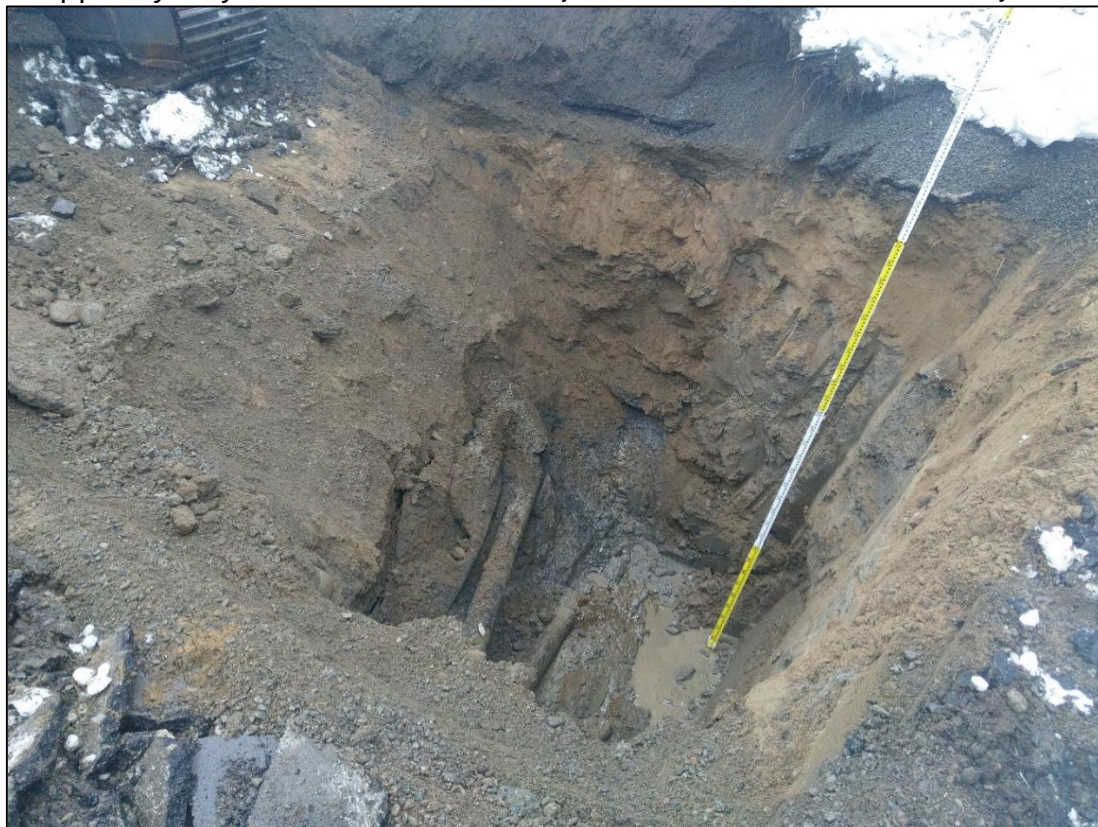
NRO: KK2

Vedenpinta: 3 m syvyydellä kuopan reunasta

| nro | syvyys, m | kuvaus | Jätteen/orgaanisen jätteen osuus (%) | | K<br>(0...3) | H<br>(0...3) | U<br>(0...3) | L<br>/<br>T |
|---|---|---|---|---|---|---|---|---|
| 3 | 3 | Sr, vanha viemäri, tummaa ja haisevaa | 0 | 0 | 2 | 2 | 1 | T |

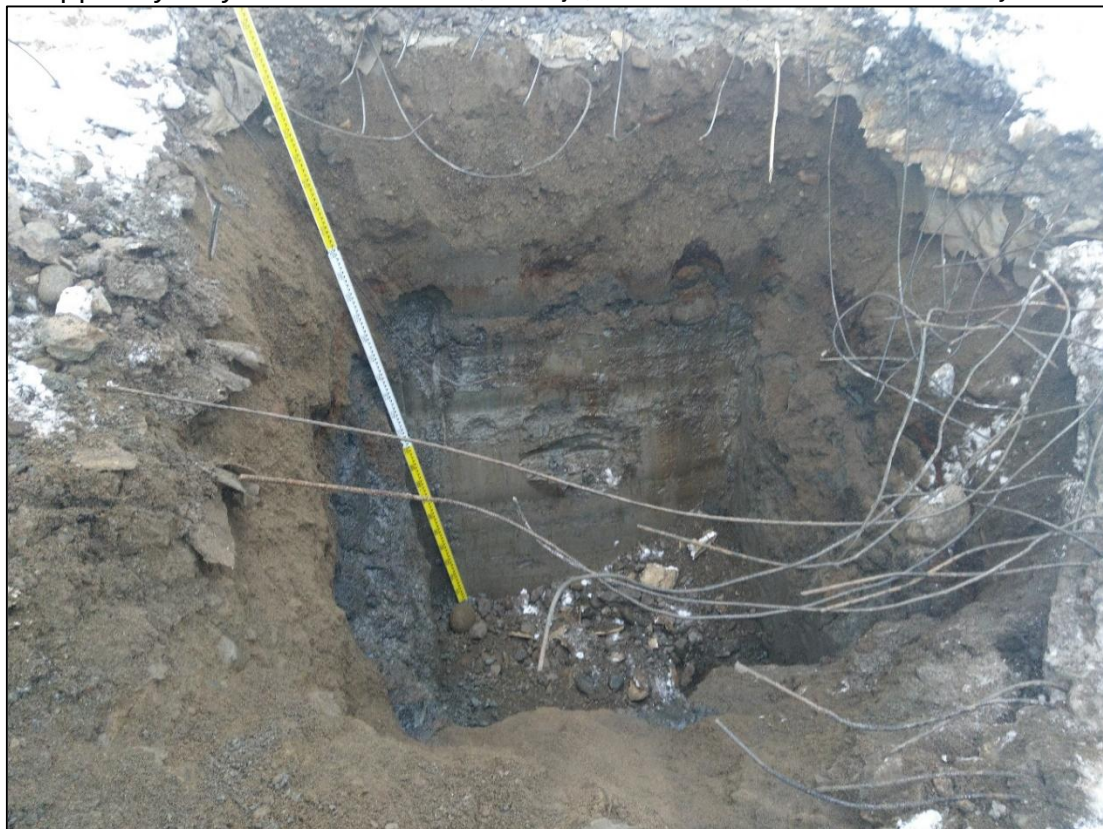
LAATIJA: SB NRO: KK3 PVM: 21.12.2022

| nro | syvyys, m | kuvaus | Jätteen/orgaanisen jätteen osuus (%) | | K<br>(0...3) | H<br>(0...3) | U<br>(0...3) | L<br>/<br>T |
|---|---|---|---|---|---|---|---|---|
| 1 | 0–1,5 | Sr, rakennuksen jäänteitä | 15 | 0 | 0 | 0 | 0 | T |

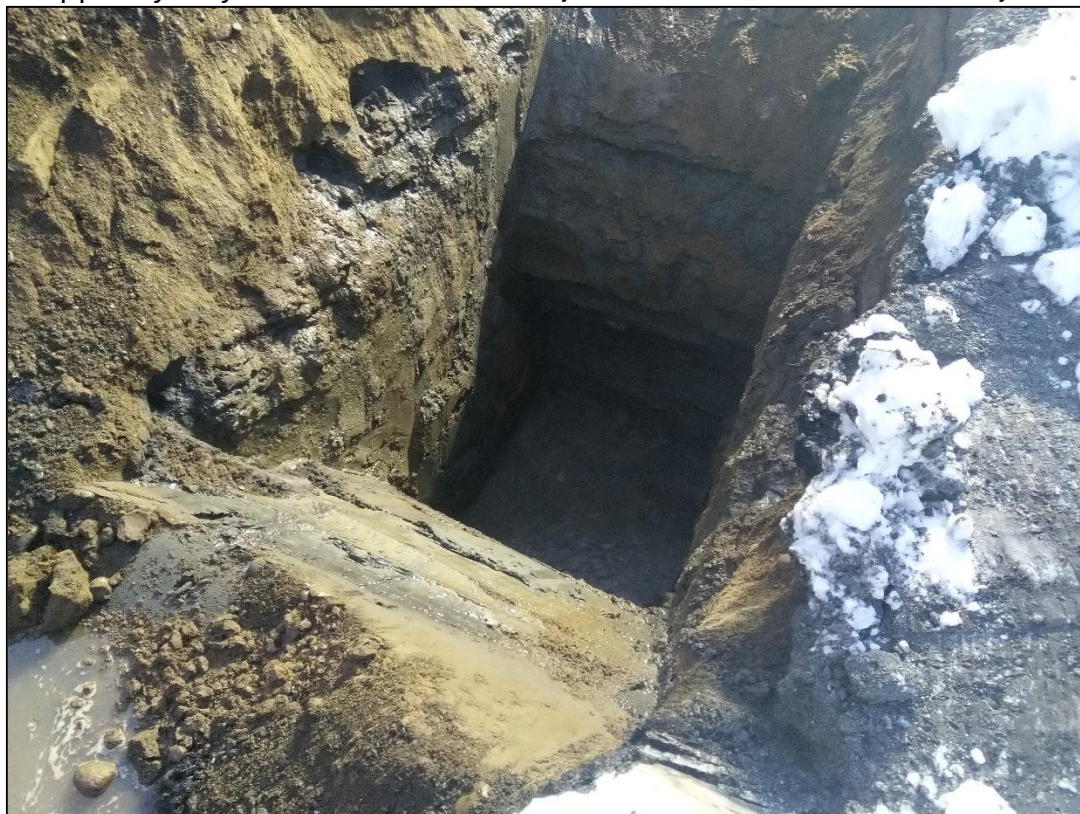
LAATIJA: SB NRO: KK4 PVM: 21.12.2022

Vedenpinta: 4 metriä kuopan reunasta  
 Vedentulo: kohtalainen  
 Koekuopan mitat: 1,5 m x 2 m  
 Koekuopan syvyys: 5 m  
 Kalliopinnan sijainti: -

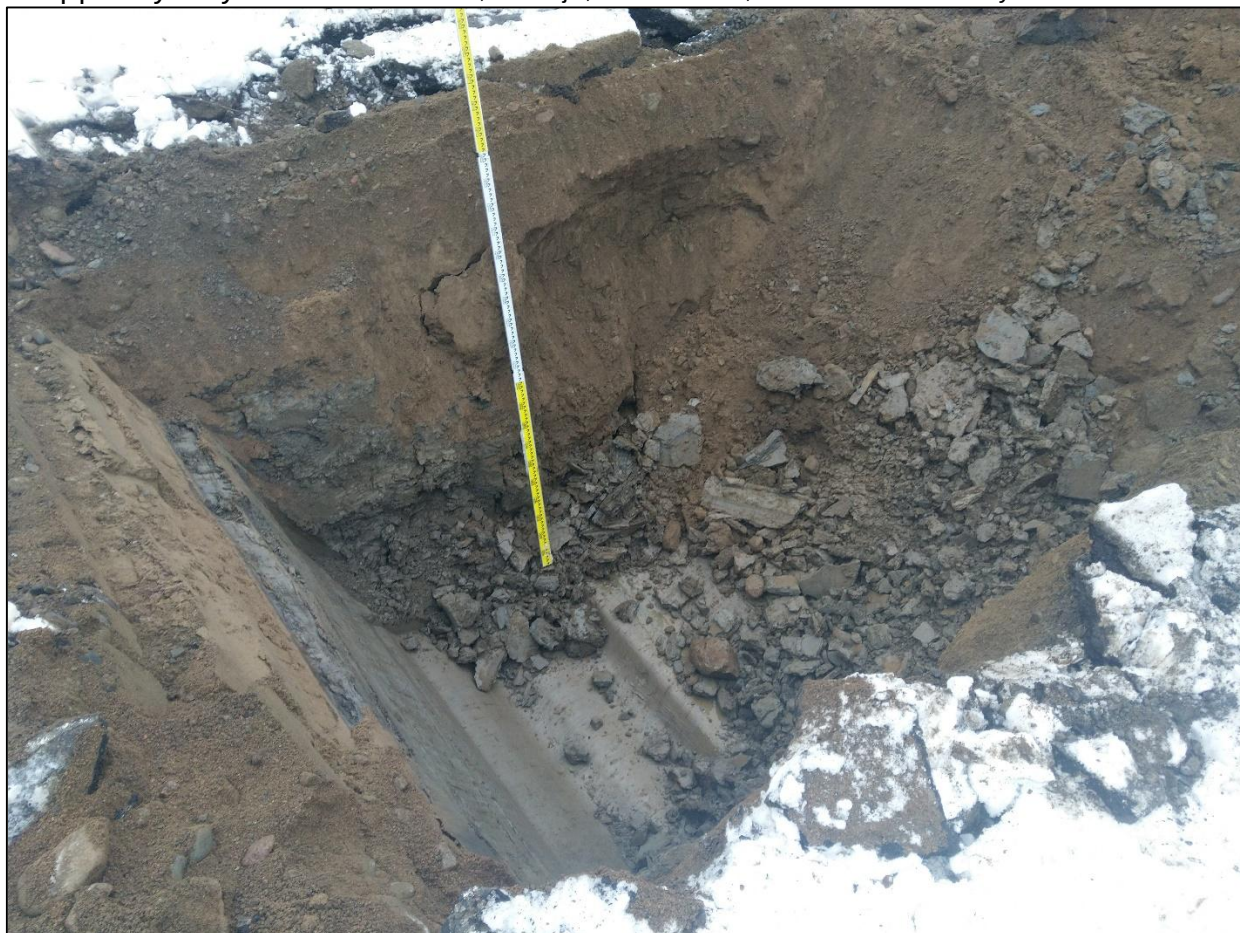
NRO: KK5

| nro | syvyys, m | kuvaus | Jätteen/orgaanisen jätteen osuus (%) | | K<br>(0...3) | H<br>(0...3) | U<br>(0...3) | L<br>/<br>T |
|---|---|---|---|---|---|---|---|---|
| 1 | 0-1 | Hk/Sr | 0 | 0 | 0 | 0 | 0 | T |
| 2 | 1-2,5 | Hk/Sa | 0 | 0 | 0 | 0 | 0 | L |

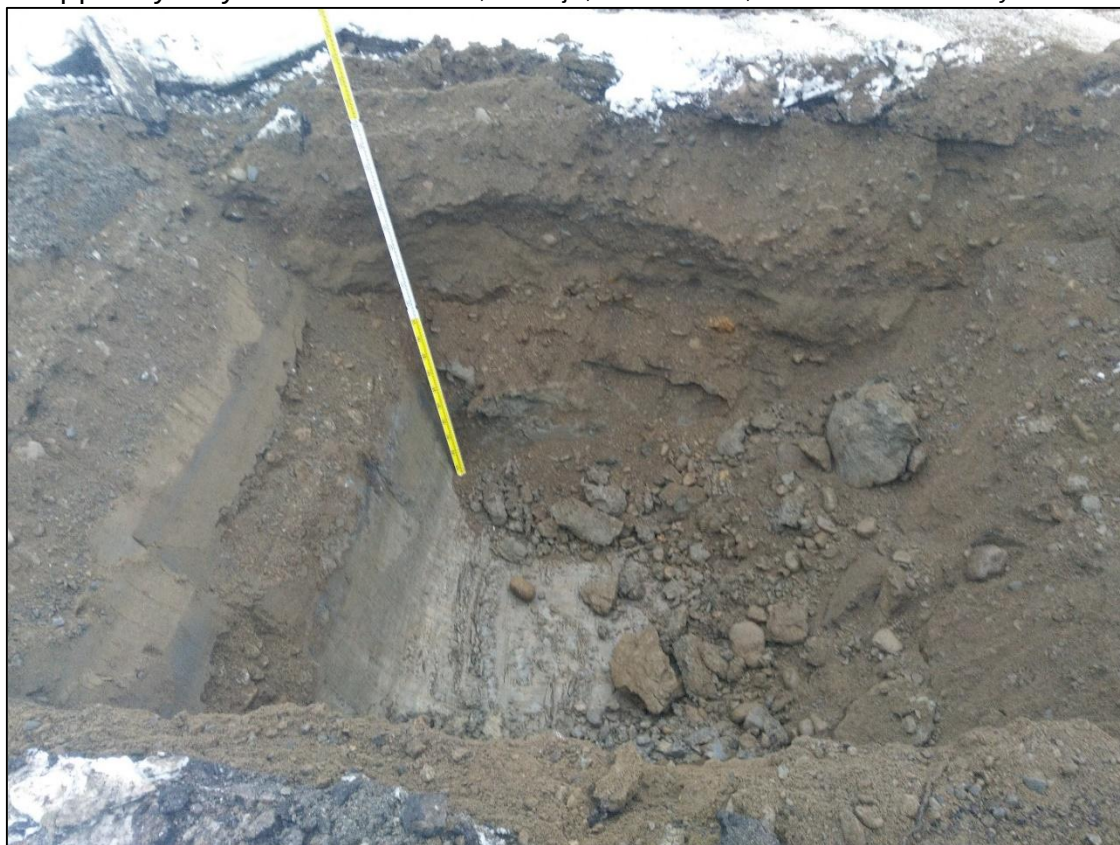
NRO: KK5

| nro | syvyys, m | kuvaus | Jätteen/orgaanisen jätteen osuus (%) | | K<br>(0...3) | H<br>(0...3) | U<br>(0...3) | L<br>/<br>T |
|---|---|---|---|---|---|---|---|---|
| 1 | 0-1 | Hk | 0 | 0 | 0 | 0 | 0 | T |
| 2 | 1-2 | Sa | 0 | 0 | 0 | 0 | 0 | L |
