# 1.0 Johdanto

## 1.1 Selvityksen tavoitteet

Koulukadun kentän rakennetun ympäristön inventointi on osa vireillä olevan Eteläpuiston alueen asemakaavoituksen (ak nro8581) selvitystyötä. Eteläpuiston asemakaavoitus aloitettiin vuonna 2015, jolloin sen tavoitteena oli mm. asuntovaltainen täydennysrakentaminen. Vuonna 2024 kaavatyötä jatkettiin uusin tavoittein kehittämällä Eteläpuistosta viher- ja virkistysalue kaikkien kaupunkilaisten käyttöön. Inventointityössä kartoitetaan Eteläpuistossa sijaitsevan Koulukadun kentän rakennetun ympäristön historiaa ja nykyhetkeä sekä kulttuurihistoriallisia arvoja.

Koulukadun kenttä sijaitsee ydinkeskustan lounaisosassa Pyhäjärven rantamaisemissa Eteläpuiston luoteiskulmassa, Tiiliruukinkadun ja Koulukadun risteyksessä Kaakinmaan kaupunginosassa (VI).

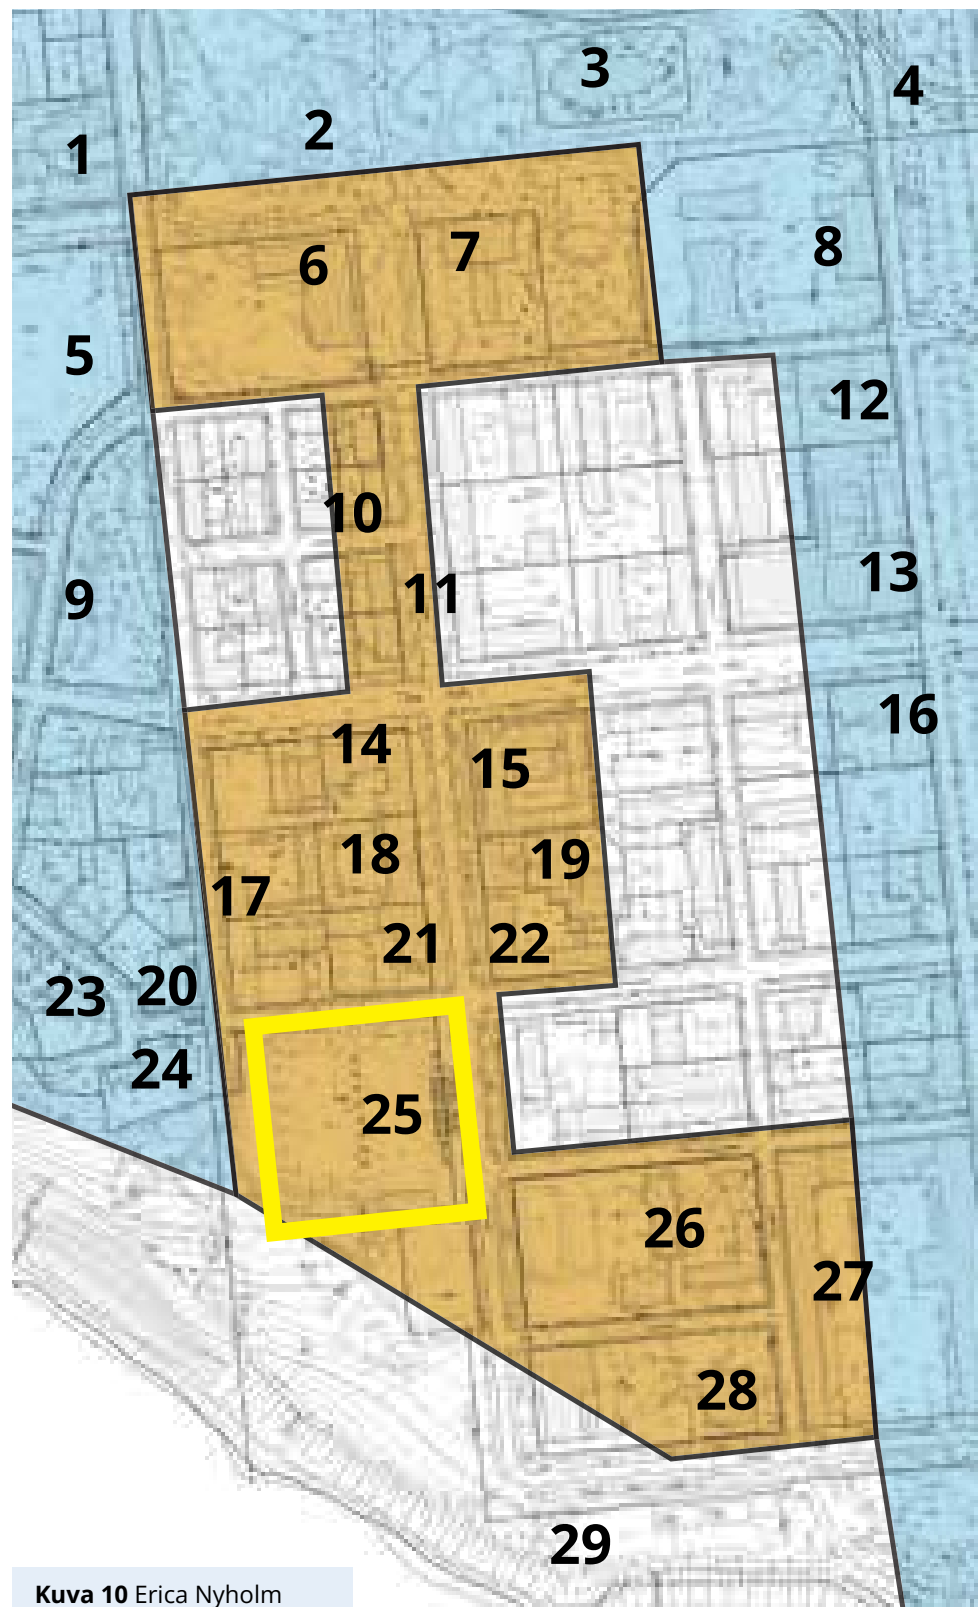
Kuva 10 Erica Nyholm

Koulukadun kentän lähialueen arvokkaat rakennetut kulttuuriympäristöt. Oranssialue viittaa maakunnallisesti arvokkaaseen alueeseen ja sininen valtakunnallisesti arvokkaaseen alueeseen. Koulukadun kenttä on rajattu keltaisella kehyksellä.

Koulukadun kenttää ympäröivät rakennukset ovat vaikuttaneet Koulukadun näkymiin ja Koulukadun historiaan. Talouskoulu (nro 21 kartalla), Pyynikinlinna (nro 23 kartalla), Palomäentie 2 (nro 20 kartalla) ja Pyynikin Panimo (nro 22 kartalla) ovat luoneet kaupunkikuvallista maisemaa Koulukadun kentälle. Kentältä on ollut etenkin talvisin suora visuaalinen yhteys mainittuihin rakennuksiin. Vuodenajan lisäksi visuaaliseen yhteyteen on vaikuttanut kenttää ympäröivä kasvillisuuden laajuus.

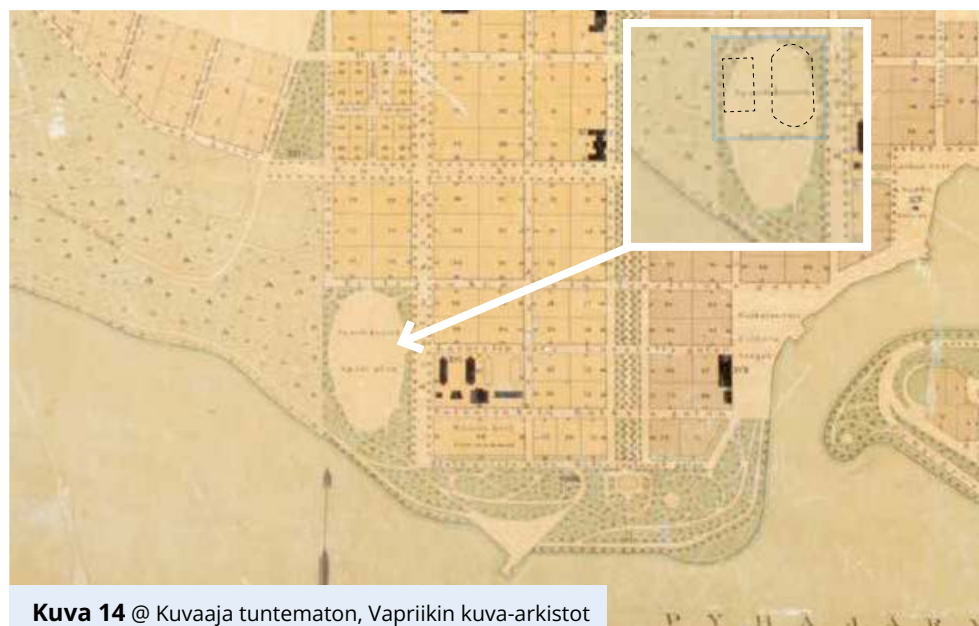
Kuva 14 @ Kuvaaja tuntematon, Vapriikin kuva-arkistot

Asemakaavassa vuodelta 1896 hahmottuu Eteläpuiston suunniteltu kokonaisuus, Hämeenpuisto ja Kaakinmaan ruutukaava. Vinjettikuvassa näkyy inventointialueen rajausta ja Kenttä I:n ja II:n rajat.

Koulukadun kenttä esitettiin ensimmäistä kertaa kaupunginarkkitehti Lambert Petterssonin laatimassa asemakaavassa vuonna 1896 nimellä ”sporttikenttä” (kuva 14). Koulukadun kenttä sijoitettiin ruutukaavan lounaisosaan pohjois-eteläsuuntaisesti, mitä ilmeisemmin soranoton kautta syntyneelle tasanteelle lähelle alueen kouluja Eteläpuiston jatkeeksi. Sijainti lähellä kouluja täydensi koulujen omia liikunta-alueita ja oli siinä mielessä tärkeä, sillä koulu- ja ulkoliikunnalla oli merkittävä rooli lasten kasvatuksessa (Sitowise, 2024). Toisaalta sijainti osana Eteläpuiston liikunta- ja virkistysaluetta varmisti sen, että Eteläpuistosta ja Hämeenpuistosta muodostui eheä viherverkosto ydinkeskustan ja silloisen laitakaupungin välillä. Näiden lähtökohtien lisäksi kenttä toteutti aikansa sosiaalipolitiikkaa ja kaavoitusvisiota liikuntapaikasta, joka tyydytti ”vaihtelun vaatimuksia”. (Museovirasto.) Alueen yleinen harrastuneisuus ja tehtaiden kiinnostus tukea työntekijöiden vapaa-ajan mahdollisuuksia saattoi osaltaan myötävaikuttaa kentän syntyyn (Museovirasto). Tästä ei ole kuitenkaan varmaa tietoa Koulukadun kentän kohdalla.

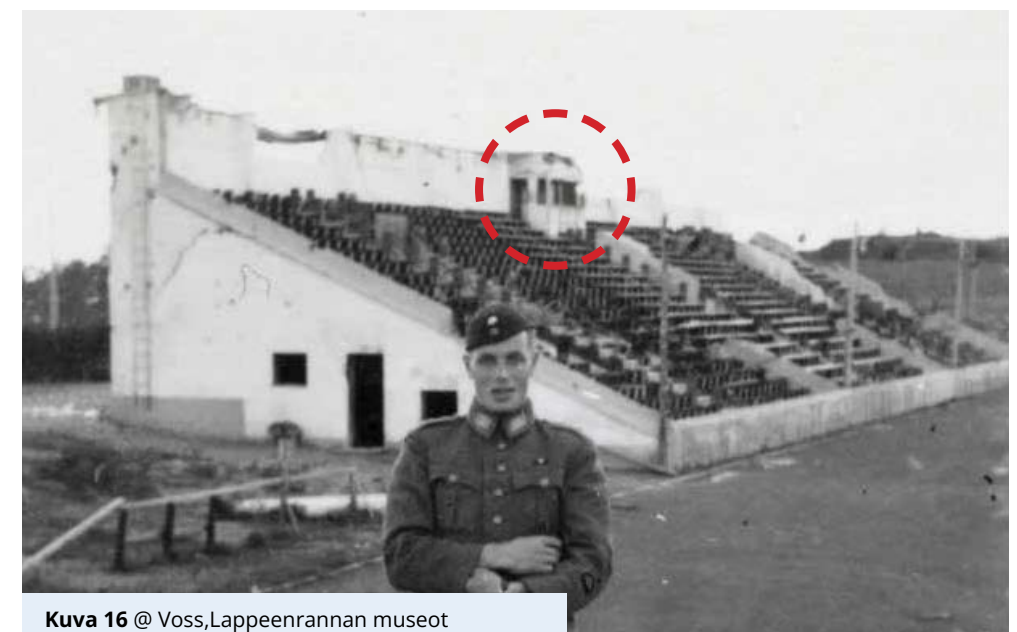
Kuva 16 @ Voss, Lappeenrannan museot

Viipurin Keskusurheilukenttä Patterinmäellä 1941, Viipurista kotoisin olevan sotilaan takana näkyy sodasta vaurioitunut katsomo, jonka arkkitehtuurissa on samankaltaisuuksia Koulukadun kentän katsomon kanssa.

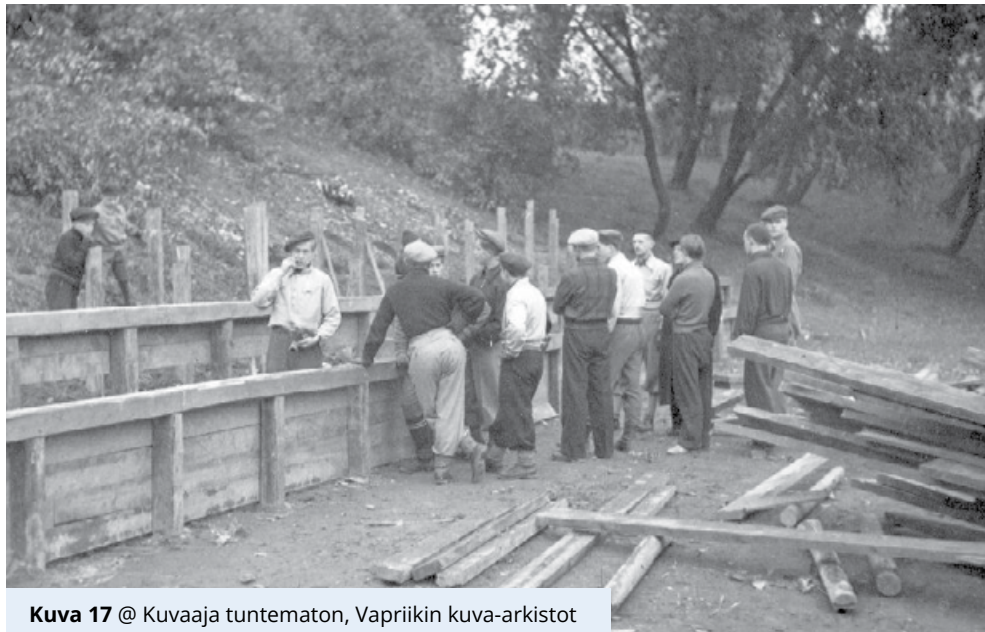
Kuva 17 @ Kuvaaja tuntematon, Vapriikin kuva-arkistot

Koulukadun kenttää kehitettiin talkootöinä. Kuvassa rakennetaan puista katsomoa kenttien väliin.

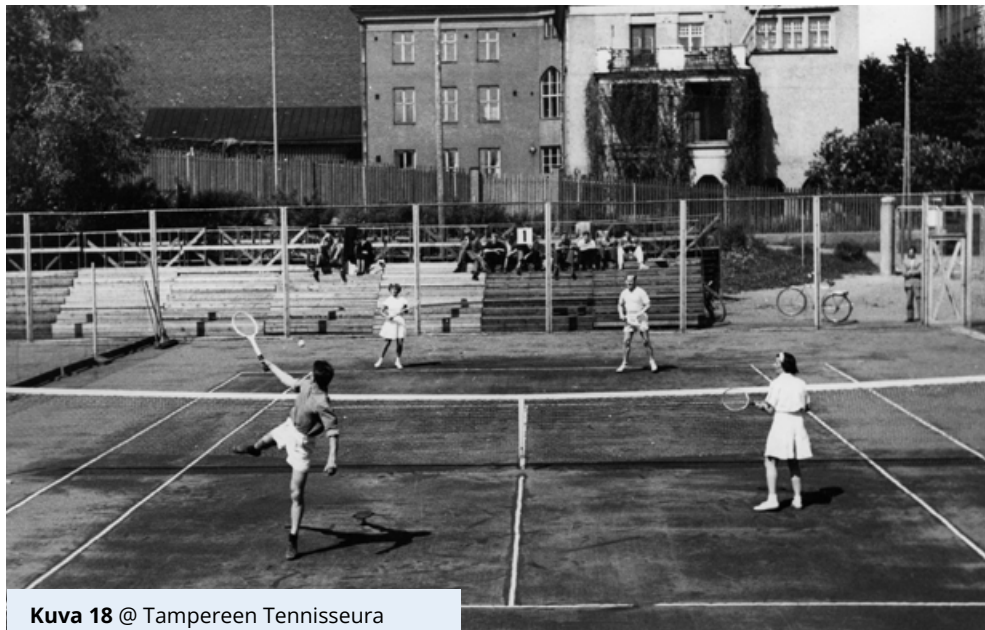
Kuva 18 @ Tampereen Tennisseura

Koulukadun kenttä kesällä 1952. Kuvassa näkyy tenniskenttien takainen katsomo ja puuaita sekä Talouskoulun köynnökset. Takana oikealla oleva pelaaja helsinkiläinen Sakari Salo, joka voitti urallaan 127 suomenmestaruutta.

Kesäajan liikuntamuodoista ja tapahtumista on niukasti kuvia ja tietoa. Tenniksen pelaaminen siirtyi jossakin vaiheessa Kenttä II:ta kenttä I:lle, jossa tennistä pelattiin ainakin 1950-luvun loppuun saakka (Kuva 18). Tenniksen ohella kenttää on saatettu käyttää arkistokuvan 22 mukaan muihin vapaa-ajan tapahtumiin ja palloilulajeihin. Kenttä II:n käytöstä 1920-luvun jälkeen on säilynyt ainoastaan ilmakuvia. Tammerkoski-lehden mukaan Kenttä II:ta käytettiin käsipalloilukenttänä vuonna 1947, tämä kertoo kentän jonkinasteisesta käytöstä.

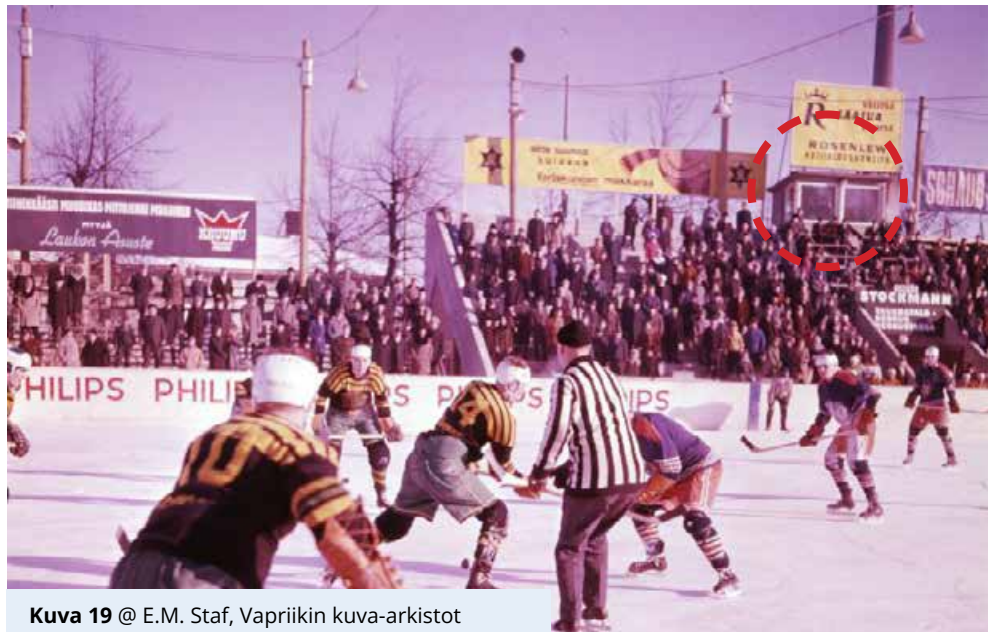
Kuva 19 @ E.M. Staf, Vapriikin kuva-arkistot

Koulukadun kenttä kevättalvella 1960. Taka-alalla näkyy betonikatsomo. Punainen ympyrä korostaa kuuluttamaa, joka on keskitetty rakennuksen keskelle samalla tapaa kuin Viipurin katsomossa.

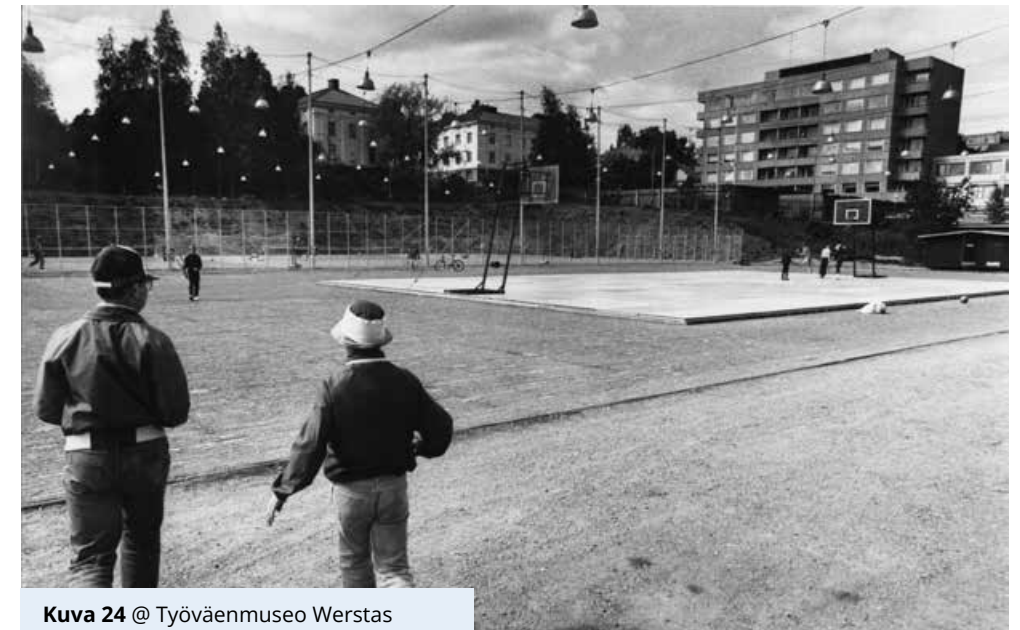
Kuva 24 @ Työväenmuseo Werstas

1980-luvun arkistokuva, jonka etualalla näkyy kaksi lasta sekä Kenttä I, jonka keskellä on koripallokenttä. Kenttä II:n käyttötarkoituksesta kesäaikaan ei ole varmaa tietoa.

Koulukadun kentän I talviaikainen käyttö muuttui, kun ammattilaisjoukkueet siirtyivät Hakametsän jäähalliin 1965. Koulukadun kentälle jäivät pelaamaan alemmilla sarjatasoilla pelaavat joukkueet (Isotalo, 2021). 1980-luvulla kenttä II:n paikkaa vaihdettiin kun koko kenttäaluetta kehitettiin. Koulukadun kentän eteläpäätyyn rakennettiin huoltorakennus pukuhuoneita, teknisiä tiloja ja kioskia varten. Molemmilla kentillä pelattiin jääkiekkoa talvisin. Kesäisin kentillä pelattiin muita pallopelejä kuten koripalloa (kuva 24).

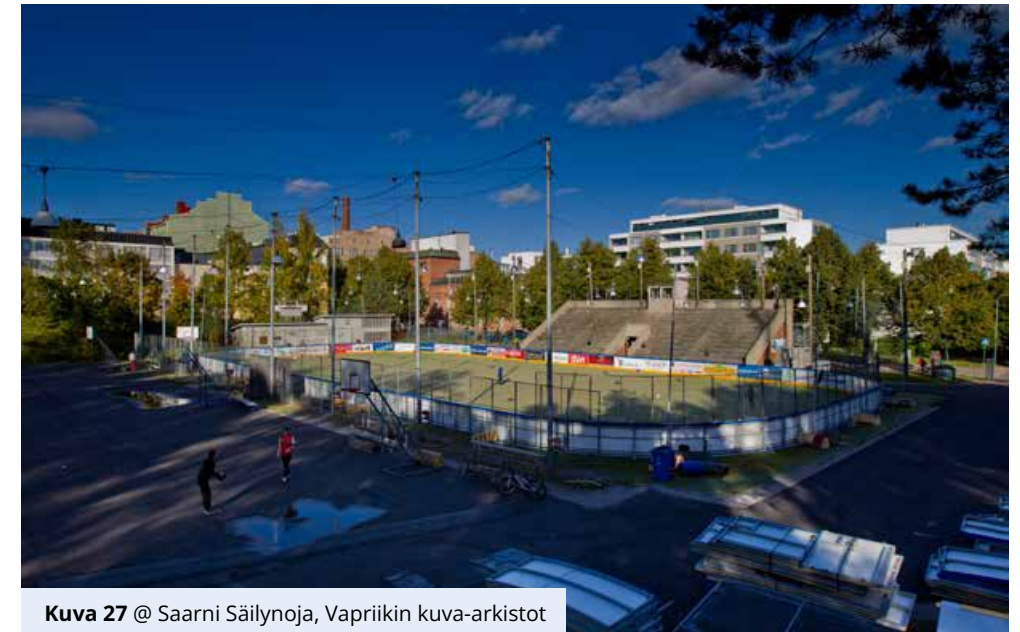
Kuva 27 @ Saarni Säilynoja, Vapriikin kuva-arkistot

Koulukadun kenttä kesällä 2015. Etualan kenttä II:lla pelataan koripalloa ja kenttä I:llä jalkapalloa. Harrastettavien liikuntalajien paikka on vaihdellut kenttien välillä. 2015 Kenttä I:llä pelattiin jalkapalloa, 1980-luvulla päälaji oli koripallo, samoin kuin tänä päivänäkin.

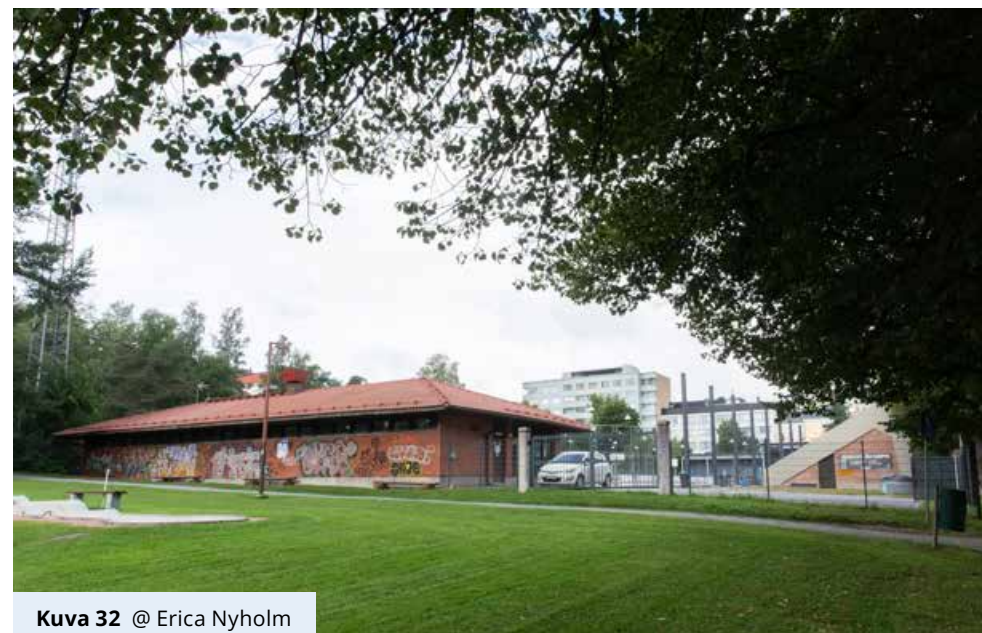
Kuva 32 @ Erica Nyholm

Näkymä kaakosta Eteläpuiston golfradalta kohti Koulukadun kentän huoltorakennusta. Huoltorakennuksen julkisivun graffitit peittävät tiiliseinän. Koulukadun lehmusten oksat laskeutuvat kuvan ylälaidalta.

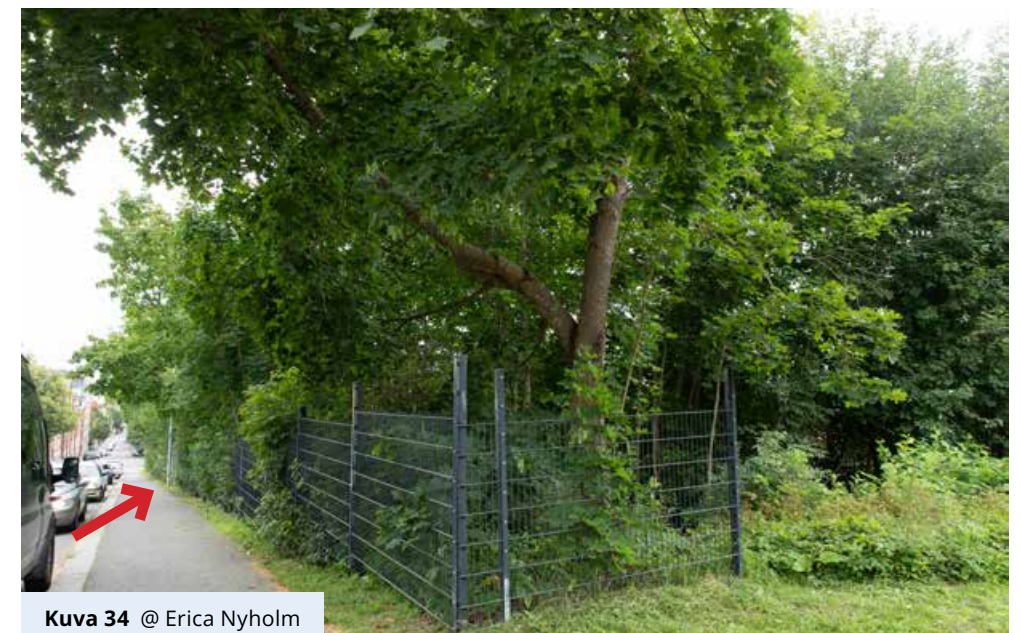
Kuva 34 @ Erica Nyholm

Näkymä lounaasta kohti Koulukadun kenttää. Kuvassa näkyy Tiiliruukinkatu, runsas kasvillisuus, joka estää näkymän Koulukadun kentälle, sekä aitaus, joka suojaa Koulukadun kenttää. Nuolen osoittamassa kohdassa sijaitsee 50-luvulta säilyneet portin pilarit, jotka näkyvät kuvassa 74.

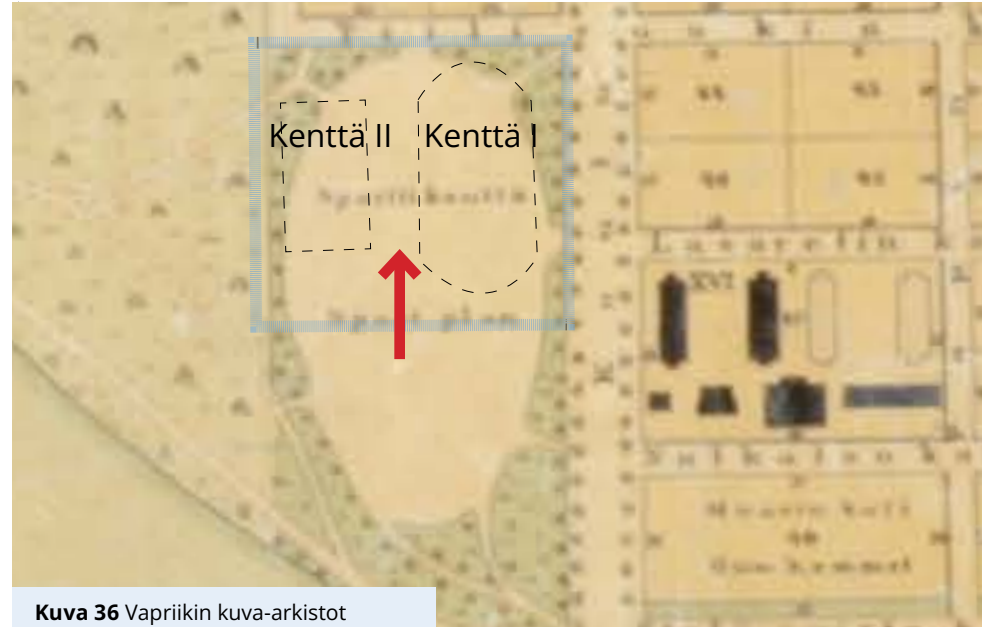
Kuva 36 Vapriikin kuva-arkistot

Lambert Pettersonin asemaakaan mustat katkoviivat osoittavat Kenttä I:n ja II:n aluerajaukset vuoden 1946 ilmakuvan mukaan. Punainen nuoli osoittaa Pyynikin harjun rinnettä, joka erottaa kentät toisistaan. Sininen kehys on inventointialueen raja.

Koulukadun kentän varhaisimmassa asemakaavassa kenttäkoneaisuus esitetään yhtenä yksittäisenä laajana alueena (kuva 36). 1900-1910-luvun arkistokuvien perusteella alue vaikuttaisi kuitenkin käsittävän yhden kentän sijaan kaksi erillistä kenttää. Kenttien tarkemmista rakennusvaiheista ei ole tietoa. Oleellista on kuitenkin se, että kenttiä on erottanut rinne, joka on osa Pyynikinharjua (kuva 39). Tämän vuoksi kentillä on ollut korkeuseroa. Kenttä I sijaitsee ensimmäisissä säilyneissä arkistokuvissa Koulukadun varrella nykyisessä korkotasossa. Kenttä II sen sijaan sijaitsee nykytilaan verrattuna länнемässä Mariankadunpolun varrella Pyynikinharjulla, kenttä I:n yläpuolella.

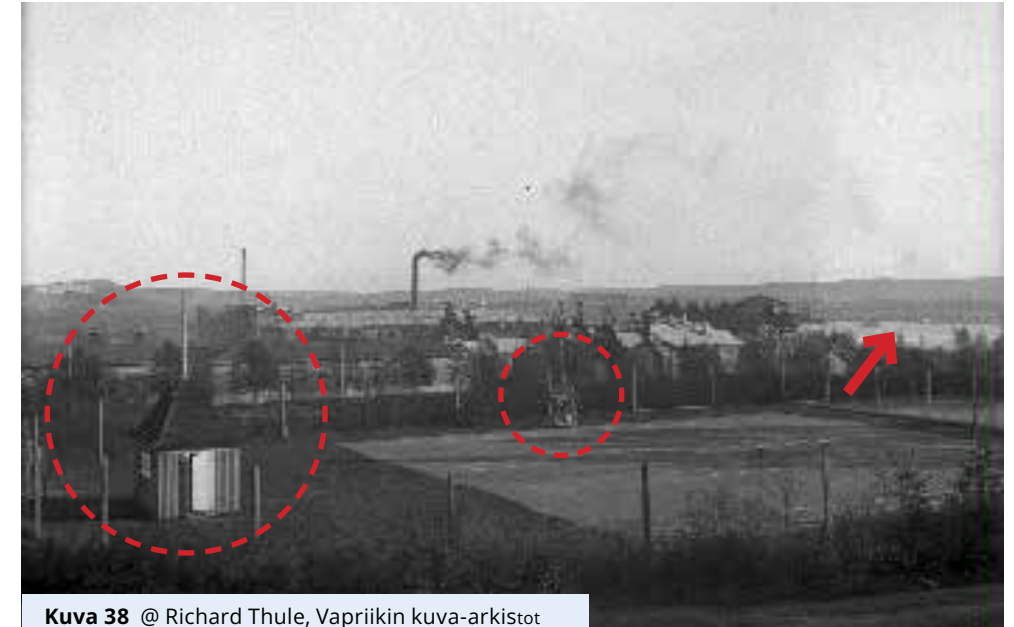
Kuva 38 @ Richard Thule, Vapriikin kuva-arkistot

Kenttä II 1910-luvulla, joko heti kentän perustamisvuonna 1913 tai kunnostusvuonna 1919. Kuvan vasemmalla laidalla näkyy pieni puurakennus, jonka tarkemmasta käyttötarkoituksesta ei ole tietoa. Nuoli osoittaa kohti Pyhäjärveä.

Varhaisin kuva kenttä II:sta ajoittuu 1913-1919 luvulle. Kuvassa 38 näkyy kaksi rinnakkaista tenniskenttää, joita rajaa aitaus. Aitauksen ulkopuolella on suhteellisen matalaa kasvillisuutta. Aitauksen sisäpuolella sen sijaan erottuu kenttäalue, joka koostuu kahdesta kenttämateriaalista. Kentän vaaleampi materiaali on todennäköisesti hiekkaa tai soraa, sillä tennistä pelattiin vielä 1800-1900-lu-

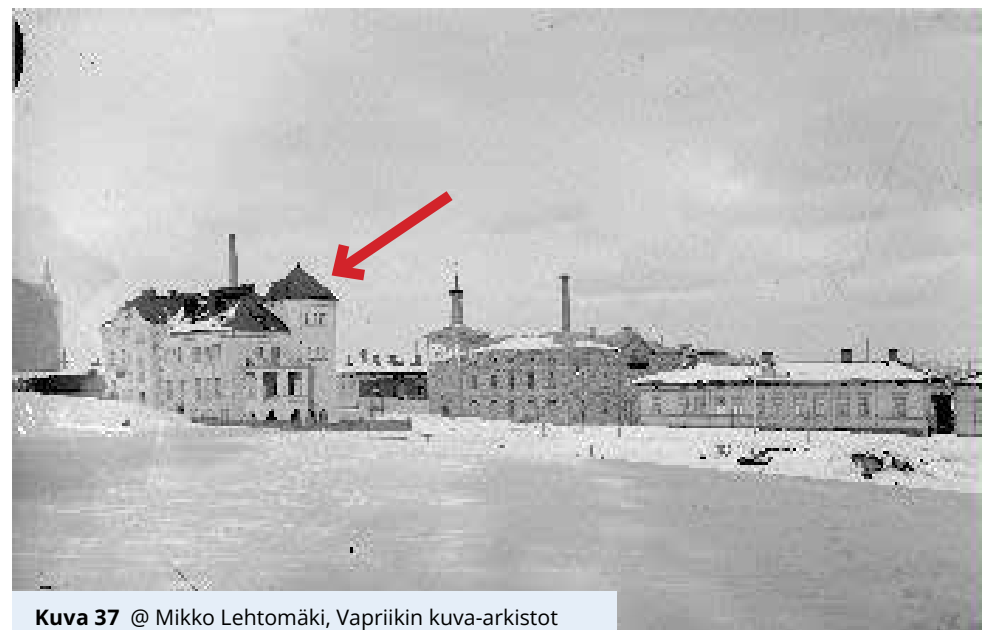
Kuva 37 @ Mikko Lehtomäki, Vapriikin kuva-arkistot

Koulukadun kenttä noin vuonna 1905. Nuoli osoittaa Talouskouluun. Talouskoulun oikealla puolella näkyy Pyynikin Panimo.

Arkistokuvien perusteella Koulukadun kenttä I:n kohdalla sijaitsi tasainen kenttäalue vuonna 1904 (kuva 37). Kyseinen arkistokuva on kuvattu talvella, joten kentän tarkkoja materiaaleja taikka kookoa ei voida arvioida. Mitä luultavimmin kentän materiaalina on sora, sillä kenttä perustettiin soranotto paikalle (Arkkitehtitoimisto Lasse Kosunen). Kentän ympärillä kohoaa maltillisesti lumipeitteiset vallit, jotka saattavat johtua lumen luonnista taikka soranoton yhteydessä syntyneistä korkeuseroista. Muita kenttään kuuluvia rakenteita ei näy kuvassa lumipeitteen vuoksi. Kuvassa ilmenee visuaalinen yhteys muun muassa Talouskouluun, Pyynikin panimoon, lähialueen tehtaiden piippuihin ja Koulukadun silloisiin puutaloihin.

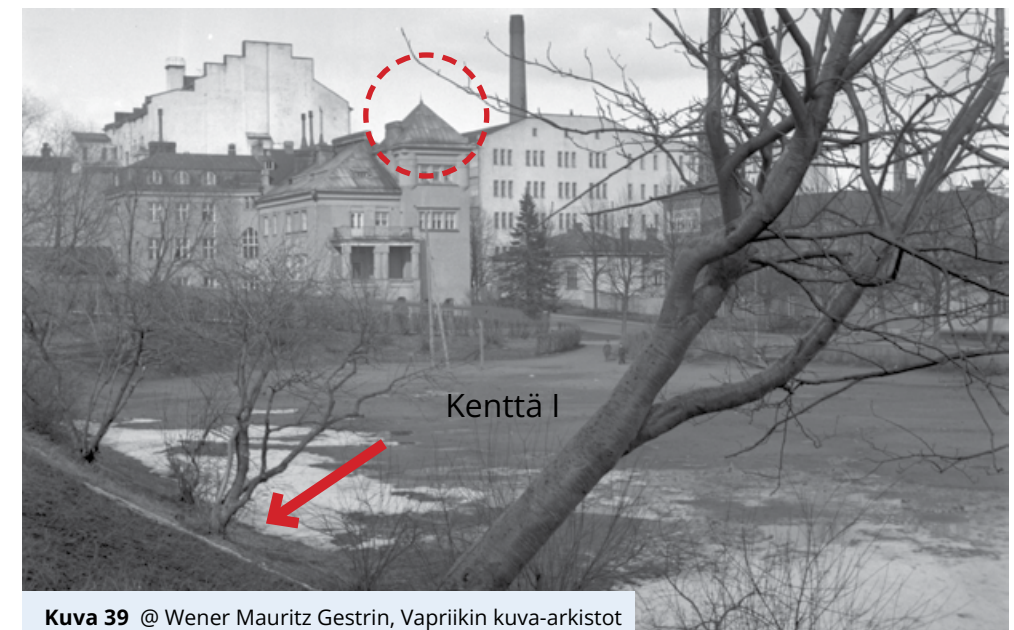
Kuva 39 @ Wener Mauritz Gestrin, Vapriikin kuva-arkistot

Koulukadun alempi kenttä I 1930-40-luvulla. Tästä kentästä tuli Koulukadun kentän pääkenttä, jota kehitettiin vuosien saatossa jääkiekkouilua varten. Talouskoulun torniosan katto on ympyröity katkoviivalla ja nuoli osoittaa kenttien välin jäävään rinteeseen.

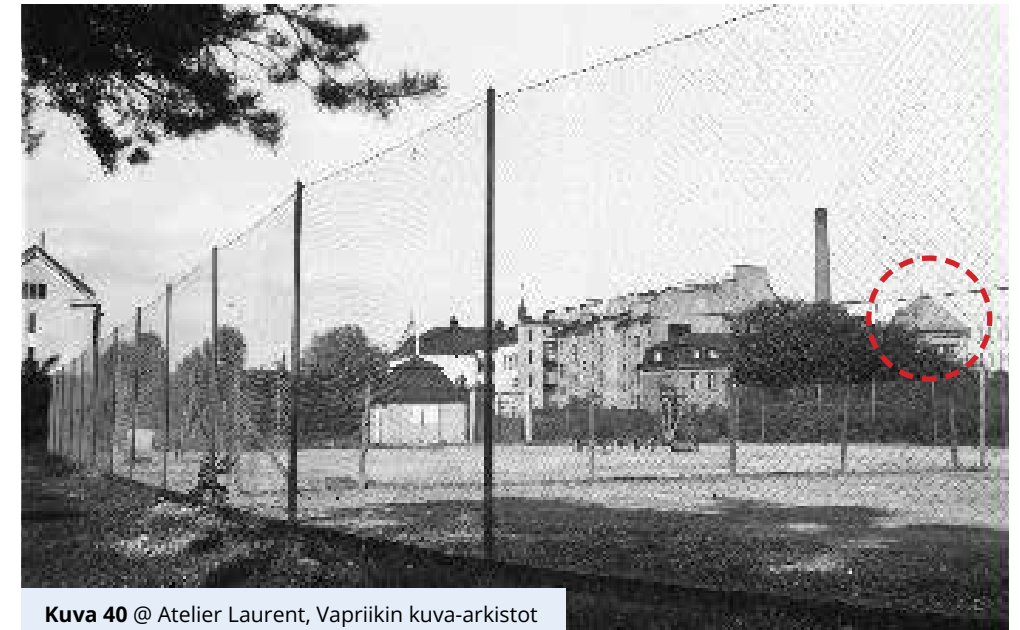
Kuva 40 @ Atelier Laurent, Vapriikin kuva-arkistot

Koulukadun vanhat tenniskentät 1930-luvulla. Alun perin paikalla on ollut Tampereen Tennisseuran tenniskenttiä. Kuvassa näkyvä kenttä on läntisempi kenttä II, joka on kuvien perusteella korkeammalla tasanteella. Talouskoulun torniosan katto on ympyröity katkoviivalla. Tenniskentän pienestä rakennuksesta ei ole säilyneitä piirustuksia. Voisiko rakennus olla tennistä harrastaneen kaupunginarkkitehti Bertel Strömmerin piirtämä.

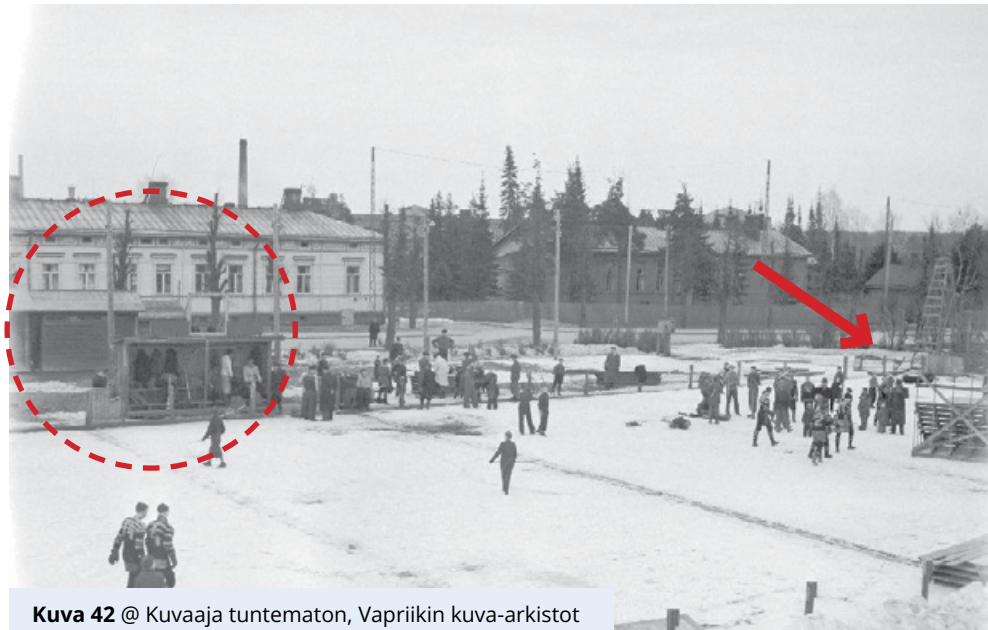
Kuva 42 @ Kuvaaja tuntematon, Vapriikin kuva-arkistot

Kuvan vasemmassa reunassa erottuu kentän laidalla pienehkö katos, jonka takana erottuu lipunmyynti ja varaston kaltainen rakennus. Kuvan oikealla laidalla näkyy katsomorakenne ja tikkaat. Kentän itäpuolella näkyy vanhat puutalot ja leikatut katupuut 1940-luvulla.

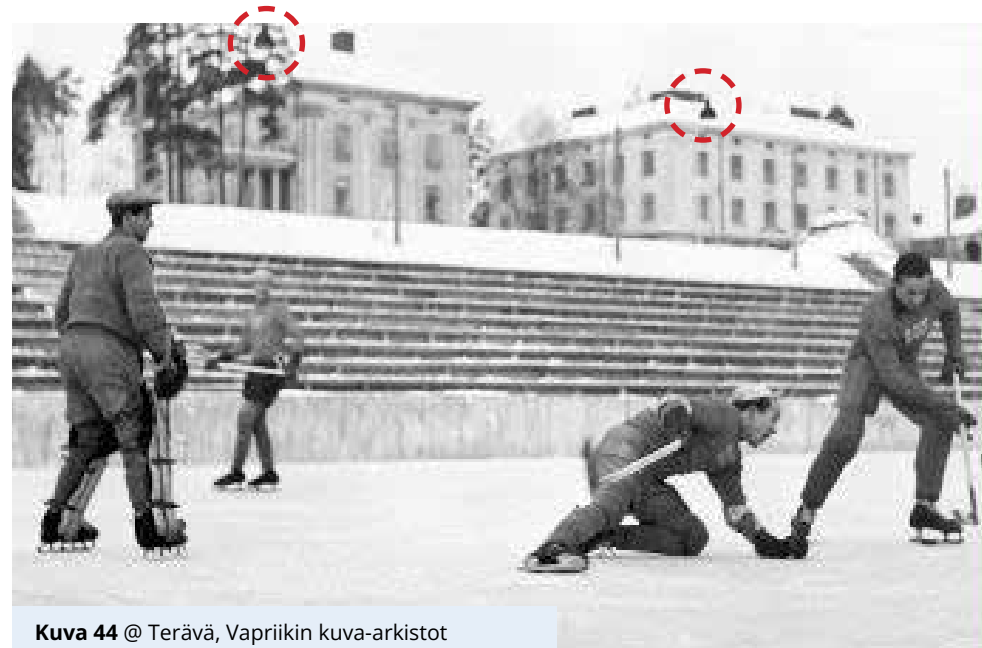
Kuva 44 @ Terävä, Vapriikin kuva-arkistot

Ruotsin maajoukkue harjoittelemassa Koulukadun kentällä 1946. Taka-alalla näkyy Pyynikinlinna ja suojaverkkojen tolpat. Kentän valaisimet on ympyröity.

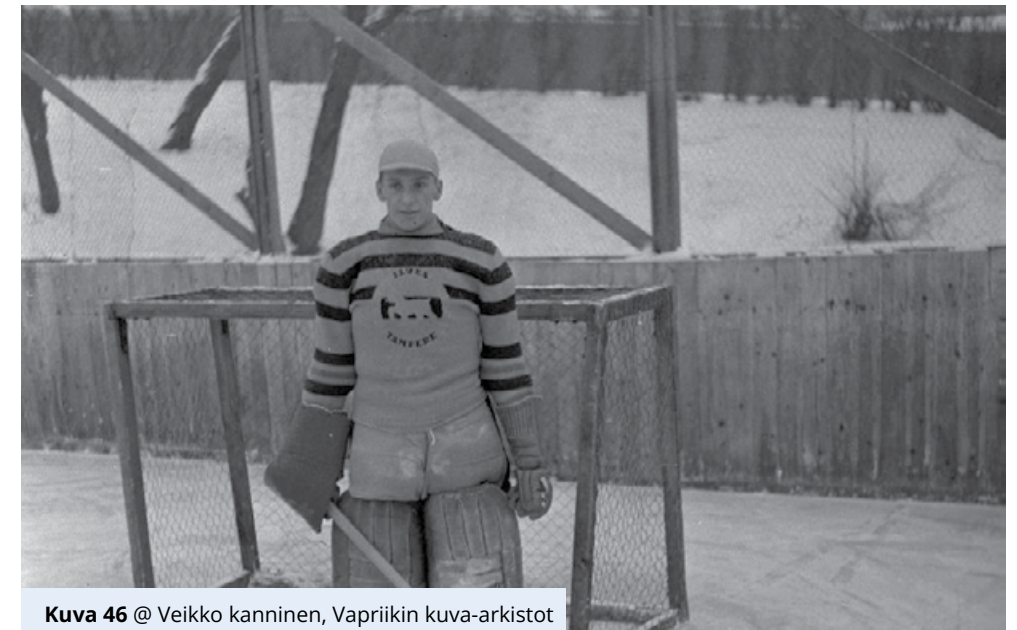
Kuva 46 @ Veikko kanninen, Vapriikin kuva-arkistot

Ilveksen maalivahti Juhani Linkosuo 1947 Soppakopan päädyssä. Lähikuvasa näkyy jääkiekkokentän materiaalit.

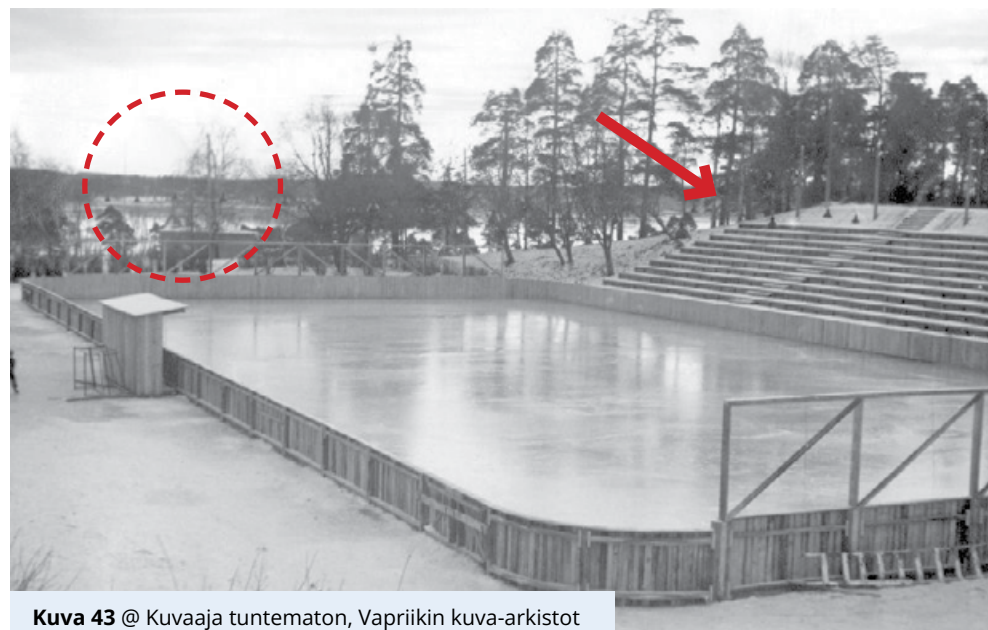
Kuva 43 @ Kuvaaja tuntematon, Vapriikin kuva-arkistot

Kenttä I:n kokonaisuus 1940-luvulla täysikorkuisen kaukalon ja katsomon valmistuttua. Kentältä näyttäisi olevan visuaalinen yhteys Pyhäjärvelle. Punainen nuoli osoittaa kenttää ympäröivää suojaverkkoon. Katsomo on rakennettu Pyyniknharjun rinteeseen. Talvisin katsomosta on näköyhteys Pyhäjärvelle.

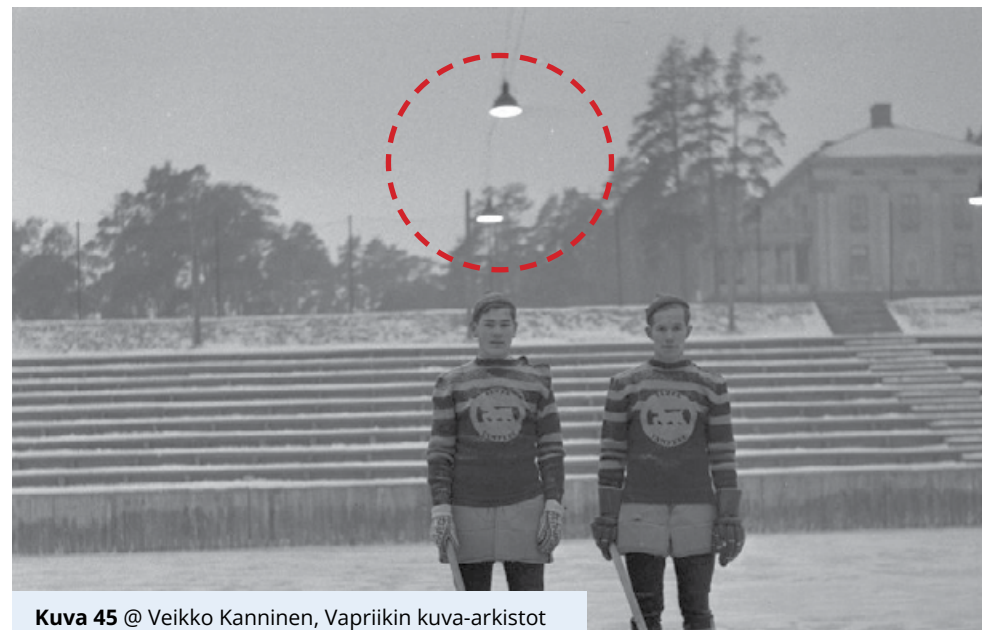
Kuva 45 @ Veikko Kanninen, Vapriikin kuva-arkistot

1947 arkistokuvassa näkyy kentän valaistus. Katsomon takana erottuu suojaverkko.

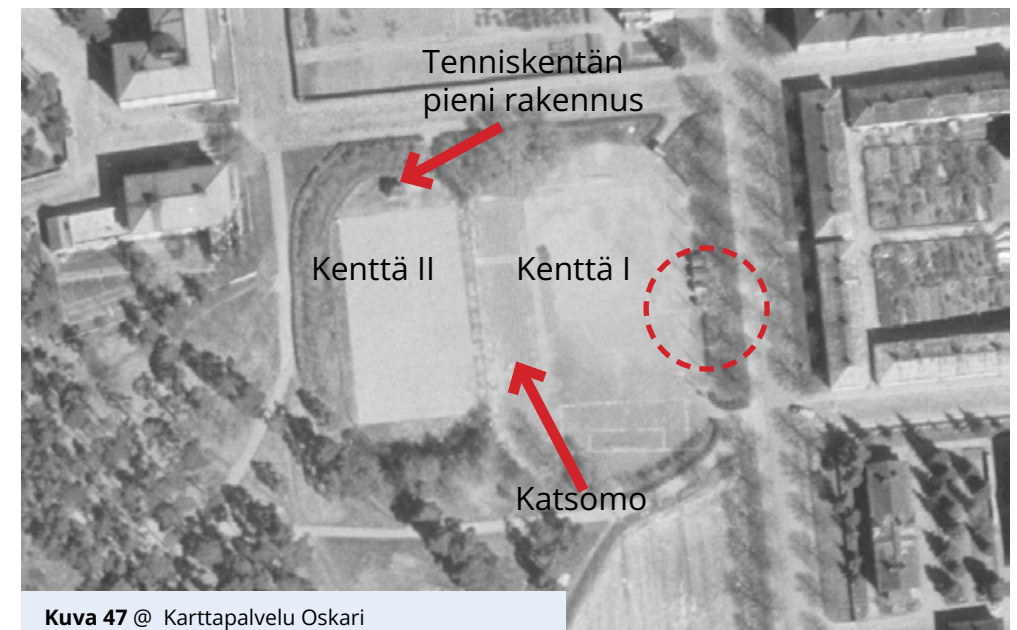
Kuva 47 @ Karttapalvelu Oskari

Ensimmäinen ilmakeku on vuodelta 1946. Siinä erottuu kenttien koko suhteessa toisiinsa. kentän talviaikaisia rakenteita ei ilmene kuvassa. Koulukadun puoleisella laidalla näyttää sijaitsevan kolme rakennusta. Nämä oletettavasti näkyvät arkistokuvassa 42.

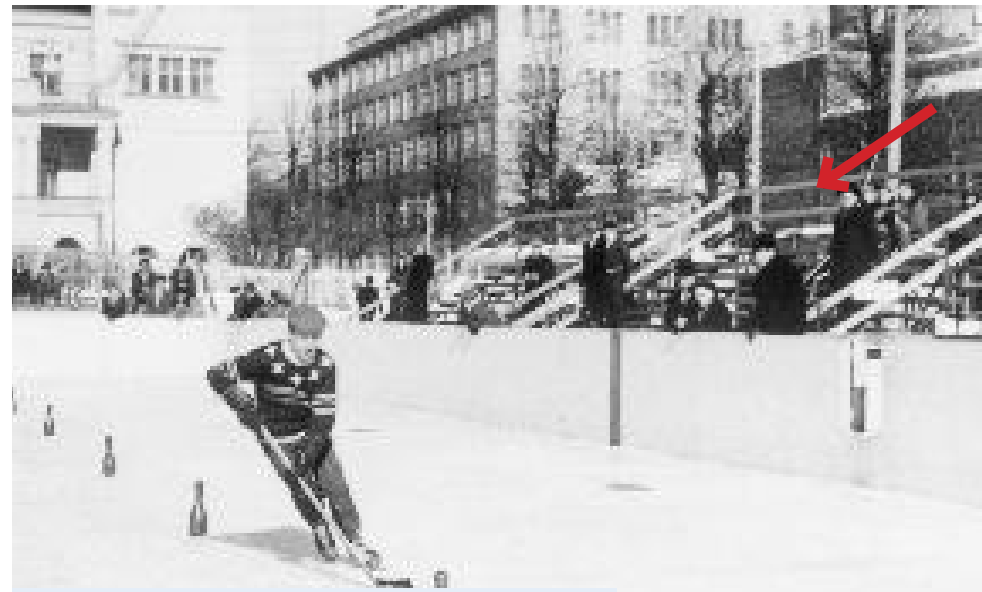
Kuva 48 @ Kuvaaja tuntematon, Vapriikin kuva-arkistot

1950 vuoden taitokilpailukuvan mukaan Kenttä I:n katsomorakenteita on laajennettu kentän itäiselle laidalle (nuoli), mitä luultavimmin 1940-luvun loppupuolella. Samalla kaukalon sisälaidat on pinnoitettu ja maalattu valkoisiksi.

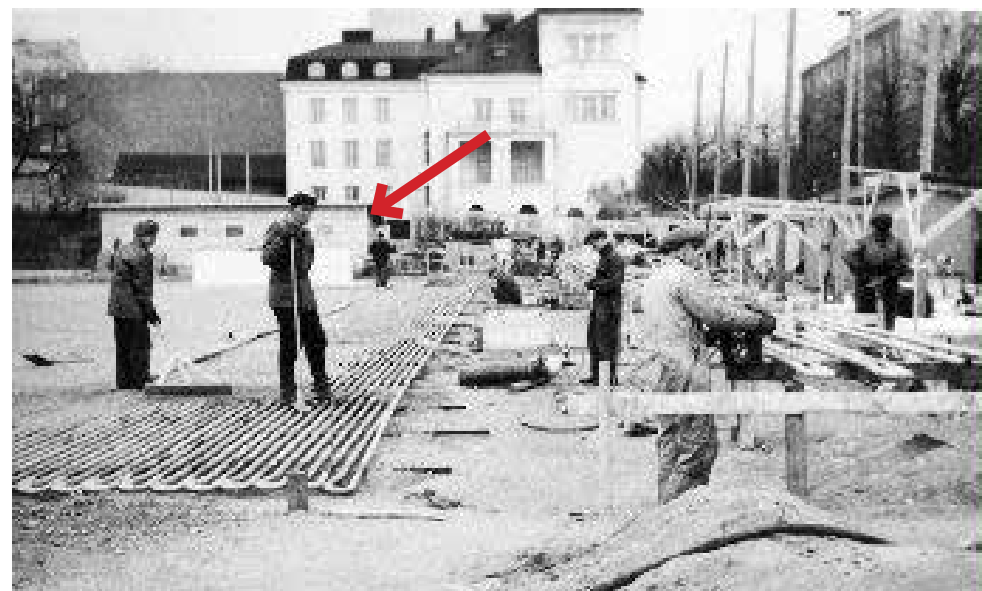
Kuva 49 @ Kuvaaja tuntematon Vapriikin kuva-arkistot

Suomen ensimmäisen tekojään rakennusvaiheesta kuva. Virvoitusjuomatehdas Pyynikki Oyn kylmälaitteet huolehtivat kentän jäädtyksestä. Punainen nuoli osoittaa alkuperäiseen konehuoneeseen. Kuva on vuodelta 1956.

1950-luvun suurimmat muutokset toteutettiin vuosina 1955-58 kun Kenttä I:lle rakennettiin tekojääkenttä, konehuone, joka jäädutti kenttää ja katsomorakennus pukuhuoneineen. Tekojää rakennettiin galvanoidusta putkistosta, joka jäädutti kenttää. Putkistoissa kiertävä vesi saatiin Pyynikin panimosta Tiiliruukintien alitse. Tekojään rakennusvaiheesta löytyvän arkistokuvan 49 perusteella konehuone rakennettiin ennen putkiston asentamista.

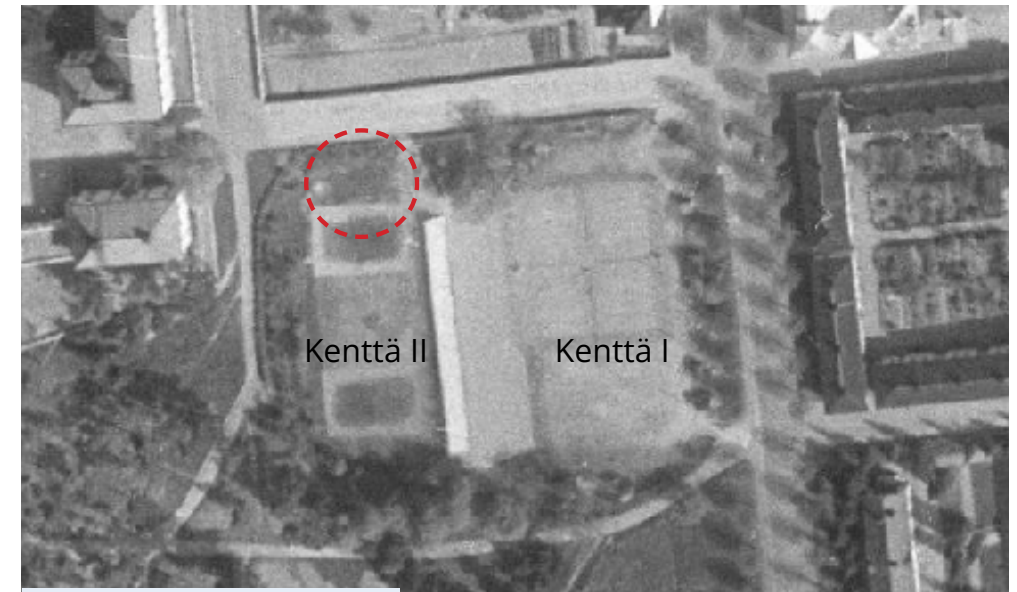
Kuva 50 Karttapavelu Oskari

Vuoden 1956 ilmakuvassa näkyy Kenttä II:n rakennuksen poistuminen (ympyrä) ja molempien kenttien pintamateriaali on muuttunut vuoden 1947 ilmakuvasta. Kenttä I:n kenttäjako ja koko viittaa kenttien tenniskäyttöön. Huom. ilmakuvassa ei näy uutta katsomoa ja konehuonetta. Toteutus on tapahtunut mahdollisesti ilmakuvauksen jälkeen.

Kenttä I:n tenniskentät näkyvät myös arkistokuvassa 53 ja vuoden 1956 ilmakuvassa. Ilmakuvan perusteella Kenttä I:llä on neljä tenniskenttää, joita kehitettiin vuonna 1958. Kenttä II:sta on poistunut tenniskentän pieni rakennus ja kenttä näyttää muuttuneen vuoden 1946 ilmakuvan jälkeen. Vuoden 1956 ilmakuvassa Kenttä II koostuu yhden laajemman ja vaaleamman kentän sijaan kahdesta erillisestä kentästä, joiden pintana saattaa olla nurmi. Talviaikana Kenttä II:lle jäädytettiin pieni kenttäalue jääkiekkoilijoita varten (Tammerkoscikilehti 1955).

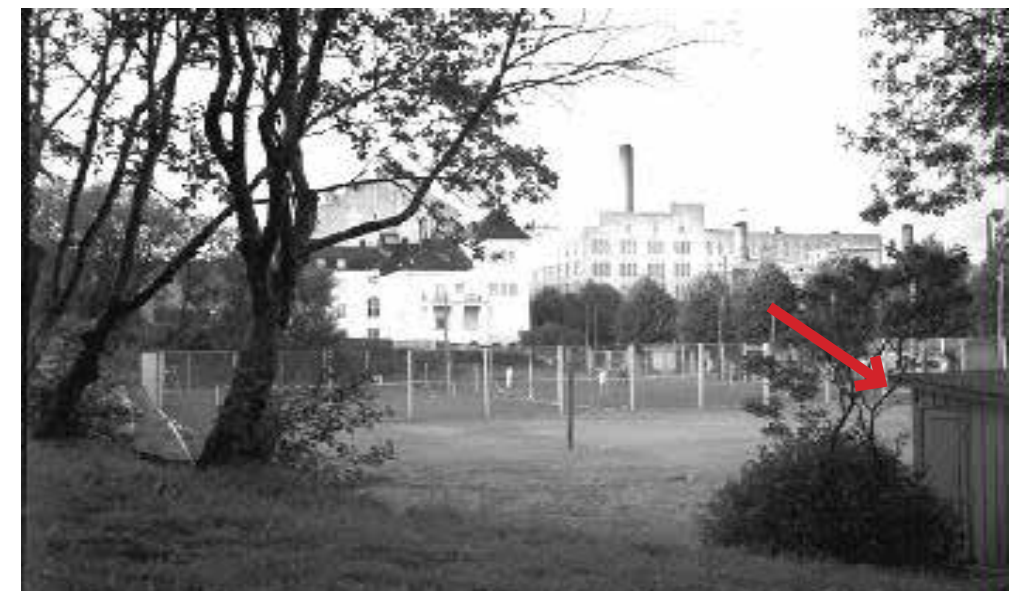
Kuva 51 @ Teuvo Mäkinen, Vapriikin kuva-arkistot

Vuoden 1953 kuvassa näkyy Kenttä I:n tenniskentät. Kuvan oikeassa alakulmassa näkyy pieni rakennus, jonka käytöstä ei ole tietoa. Kuva on mahdollisesti kuvattu rinteen yläpuolelta lounaiskulmasta, jonka vuoksi läntistä katsomoa ei erota kuvassa.

Kenttä I:tä kehitettiin myös kesäaikaan. Vuoden 1953 arkistokuvassa 51 näkyy tenniskenttiä verkkoaitoiteen. Kuvan oikeassa alalaidassa on pieni rakennus, jonka käytöstä ei ole tietoa. Kuvassa näkyy kasvillisuutta, joka ympäröi kenttää I:tä ja tenniskentät, joiden pintamateriaalina on luultavasti nurmikko.

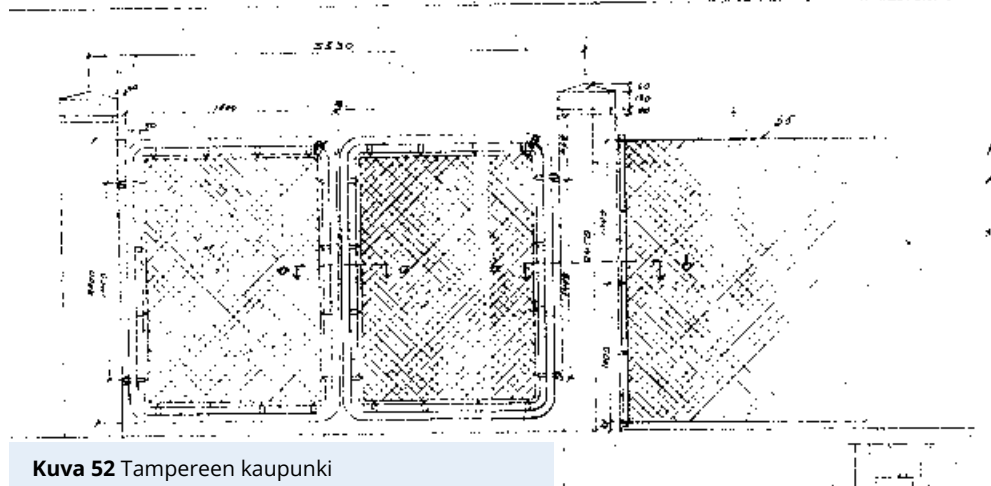
Kuva 52 Tampereen kaupunki

1950-luvun Verkkopallokentän portti on 2m korkea ja 3m leveä. Kokoportteja on suunnitelman mukaan ehdotettu kentälle rakennettavaksi 3kpl ja puolikkaita 1kpl. Suunnitelma on vuodelta 1950-luvulta. Ajatus panssariverkkoaidasta on ollut vireillä jo vuonna 1947 (Tammerkoski-lehti).

Koulukadun kentän aitaus Tiiliruukinkadun ylämäellä. Aitauksessa on vanha portti, joka on saattanut olla käytössä aikana, jolloin kenttä I:n ja II:n välissä sijaitsi katsomo. Portin pylväiden muoto on sama kuin 1950-luvun portissa. Katso kuva 52.

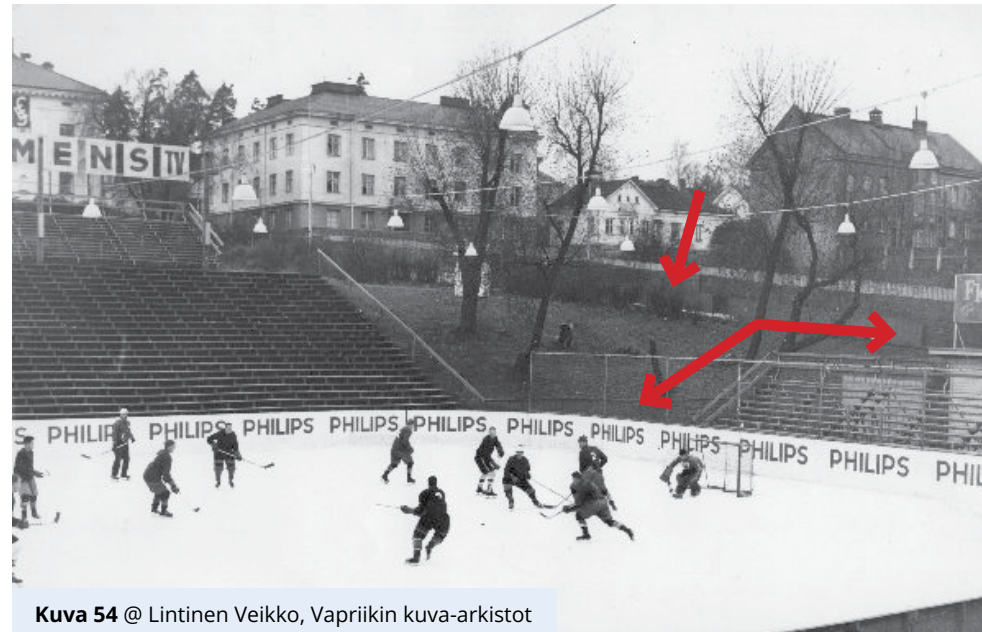
Kuva 54 @ Lintinen Veikko, Vapriikin kuva-arkistot

Tekojää ja riittävä valaistus tarjosivat sääoloista riippumattomat harjoittelu- ja pelimahdollisuudet. Punaiset nuolet osoittavat mainosten sijoittelupaikkoja ja kentän puuaitaa. Katsomon pohjoispuolella on puita, jotka poistettiin vuosikymmenen lopulla. Kuva vuodelta 1960.

Koulukadun kenttä sijaitsee Pyynikin harjun reunalla Pirkanmaan harjumaisemien valtakunnallisesti arvokkaalla alueella Pyhäjärven järvimaiseman läheisyydessä. Soraharju mahdollisti kentän rakentumisen, sillä harjua käytettiin soranottoon. Soranotto vuorostaan tarjosi mahdollisuuden perustaa tasaisen kentän helposti muovattavalle maaperälle. Tänä päivänä lähialueen männyt ja Koulukadun kentän länsirinne ovat näkyviä merkkejä harjumuodustumasta, jota pidetään yhtenä maailman korkeimmista jääkauden muovaamista harjuista. Koulukadun kentän rinteellä oli merkitystä etenkin jääkiekon kulta-aikana kun rinteelle rakennettiin porrastuva katsomo (kuva 54).

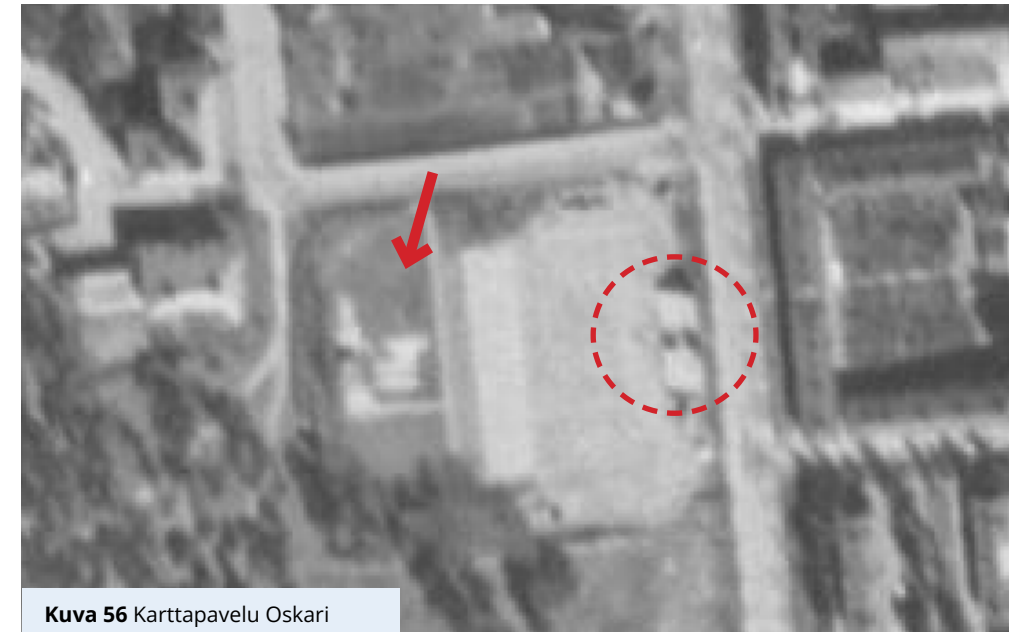
Kuva 56 Karttapavelu Oskari

Ilmakuva vuodelta 1966 on epätarkka. Kuvassa näkyy 1950-luvun uusi katso-mo Kenttä I:n itäpuolella. Nuoli osoittaa Kenttä II:n muutoksiin, joista ei ole tarkempaa tietoa.
