# 1.0 Johdanto

## 1.1 Selvityksen tavoitteet

Koulukadun kentän rakennetun ympäristön inventointi on osa vireillä olevan Eteläpuiston alueen asemakaavoituksen (ak nro8581) selvitystyötä. Eteläpuiston asemakaavoitus aloitettiin vuonna 2015, jolloin sen tavoitteena oli mm. asuntovaltainen täydennysrakentaminen. Vuonna 2024 kaavatyötä jatkettiin uusin tavoittein kehittämällä Eteläpuistosta viher- ja virkistysalue kaikkien kaupunkilaisten käyttöön. Inventointityössä kartoitetaan Eteläpuistossa sijaitsevan Koulukadun kentän rakennetun ympäristön historiaa ja nykyhetkeä sekä kulttuurihistoriallisia arvoja.

Koulukadun kenttä sijaitsee ydinkeskustan lounaisosassa Pyhäjärven rantamaisemissa Eteläpuiston luoteiskulmassa, Tiiliruukinkadun ja Koulukadun risteyksessä Kaakinmaan kaupunginosassa (VI).

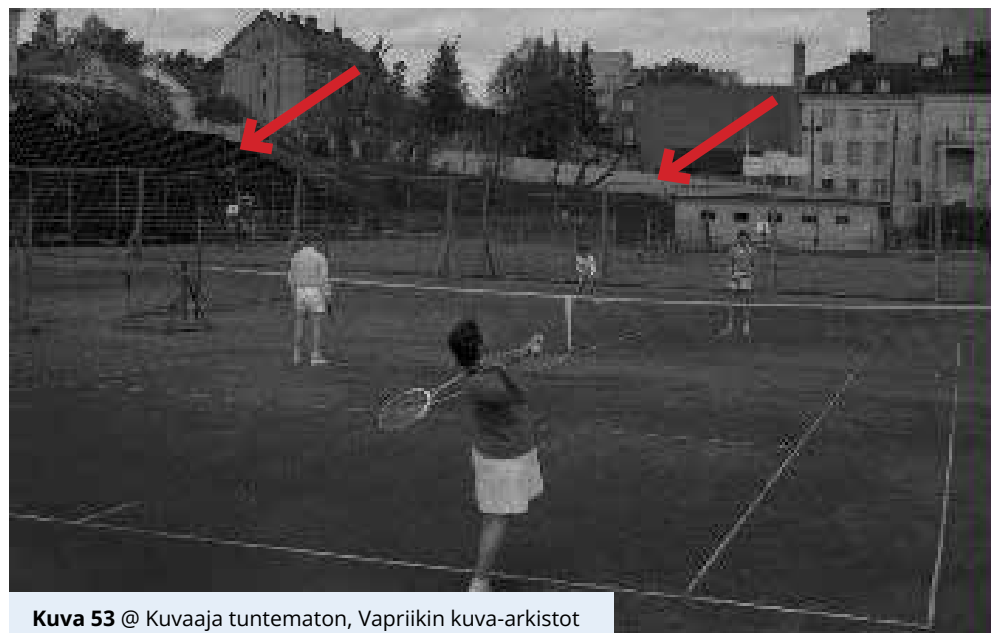
Kuva 53 @ Kuvaaja tuntematon, Vapriikin kuva-arkistot

Koulukadun kentät eli "Talousskoulun" tenniskäytössä kesällä 1959. Kentät muutettiin massakentiksi vuonna 1958. Vasempi punainen nuoli osoittaa katsomorakenteita ja oikea punainen nuoli vaaleaa puuaitaa, joka suojaa ohikulkijoita pallo- ja kiekkopeleiltä.

Kenttä I:n tenniskentät näkyvät myös arkistokuvassa 53 ja vuoden 1956 ilmakuvassa. Ilmakuvan perusteella Kenttä I:llä on neljä tenniskenttää, joita kehitettiin vuonna 1958. Kenttä II:sta on poistunut tenniskentän pieni rakennus ja kenttä näyttää muuttuneen vuoden 1946 ilmakuvan jälkeen. Vuoden 1956 ilmakuvassa Kenttä II koostuu yhden laajemman ja vaaleamman kentän sijaan kahdesta erillisestä kentästä, joiden pintana saattaa olla nurmi. Talviaikana Kenttä II:lle jäädytettiin pieni kenttäalue jääkiekkoilijoita varten (Tammerkoscikilehti 1955).

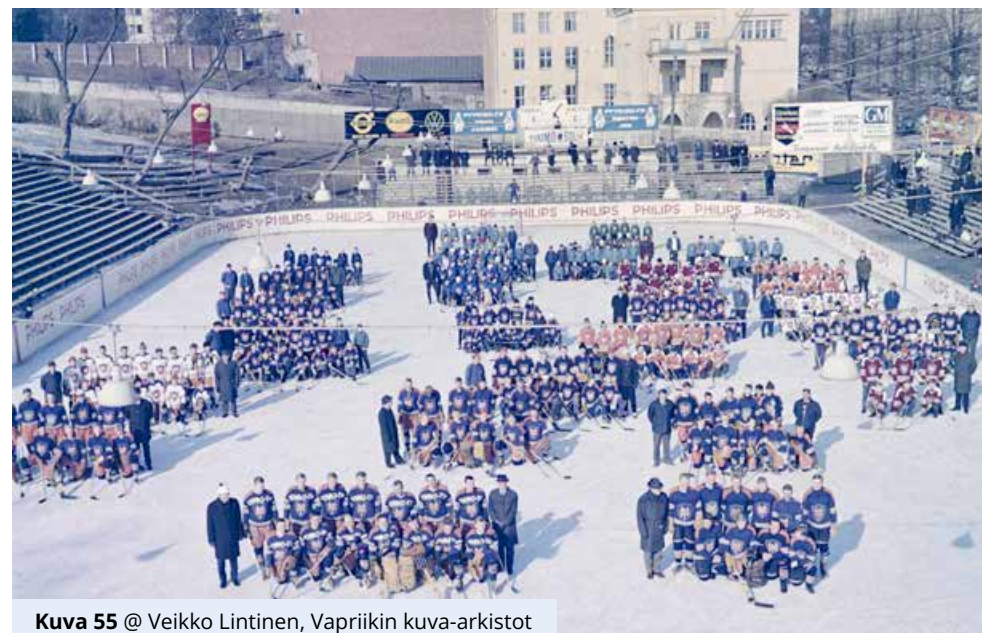
Kuva 55 @ Veikko Lintinen, Vapriikin kuva-arkistot

Tapparan jääkiekkoilijoita ryhmäkuvassa 1963. Kuvassa näkyy katsomorakenteiden laajuus. Kentän eteläpäädyssä on saattanut olla katsomorakenteita, mutta tästä ei löydy arkistokuvia.

Vuoden 1966 ilmakuvan (kuva 56) perusteella kenttä II:n rakenne on muuttunut. Kentästä ei erotu tennikseen soveltuvaa pelikenttä. Kenttäalue on pääosin tummahkoa, joka viittaa kasvillisuuteen. Paikoin on vaaleampia suorakaiteen muotoisia kohtia, joista ei ole tietoa. Viitteitä tenniksen pelaamisesta kenttä I:ssä tai II:ssä ei ole. Tietoa kenttä I:n toimenpiteistä ei ole. Kenttä I:n luoteiskulman vanhat puut on poistettu 1960-1966 välisenä aikana. Puut näkyvät vielä 1960-luvulla otetussa kuvassa numero 55.

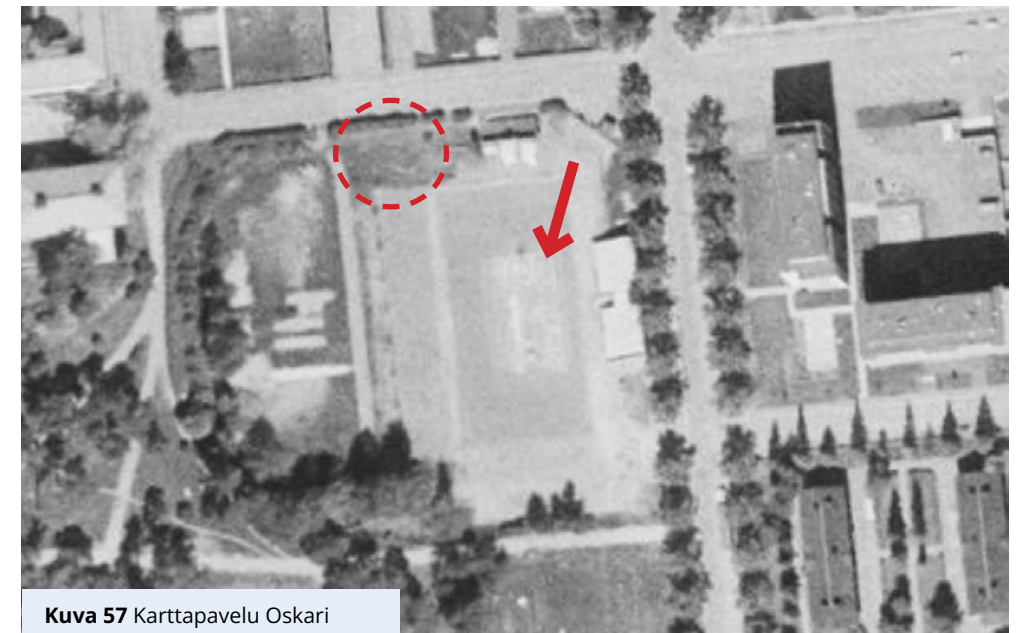
Kuva 57 Karttapavelu Oskari

Kenttien välistä poistetuttujen vanhojen puiden sijainti on ympyröity vuoden 1974 ilmakuvaan. Kenttä I:n keskellä saattaa sijaita koripallokenttä 1980-luvun arkistokuvien tapaan. Kenttä II:ssä ei muutoksia 1960-luvun ilmakuvaan verrattuna.

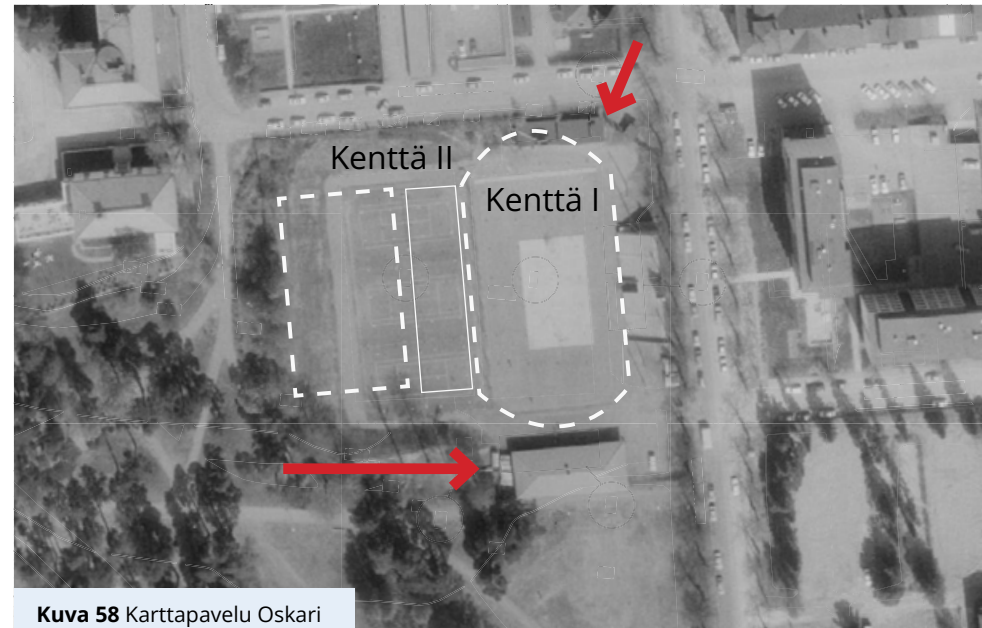
Kuva 58 Karttapavelu Oskari

Vuoden 1987 ilmakuvaan on tuotu vuoden 1946 ilmakuvasta kenttien ja katsomon sijainnit. Iso punainen nuoli osoittaa uutta huoltorakennusta ja pieni nuoli konehuoneen laajennusta. Kenttä II:n tenniskenttien pintamateriaali on todennäköisesti nurmea. Sen ympärillä on soraa.

Vuosien 1974 ja 1987 ilmakuvien perusteella suurin muutos koskee puurakenteisten katsomoiden purkua, kenttä II:n siirtoa kenttä I:n viereen ja huoltorakennuksen rakentamista kentän eteläpäätyyn. Uudistetussa Kenttä II:ssä on kolme tenniskenttää kesäisin ja talvisin jääkiekkokaukalo (kuva 58). Konehuone näyttää laajentuneen itäiseltä reunalta. Kenttä I:n jäähdytysputket näkyvät kesäaikana. Keskellä Kenttä I:tä on koripallokenttä. Kenttäalueen laidalle rakennettiin radioasema ja masto vuosikymmenen loppupuolella. Kenttä I ja II näyttävät saman kokoisilta.

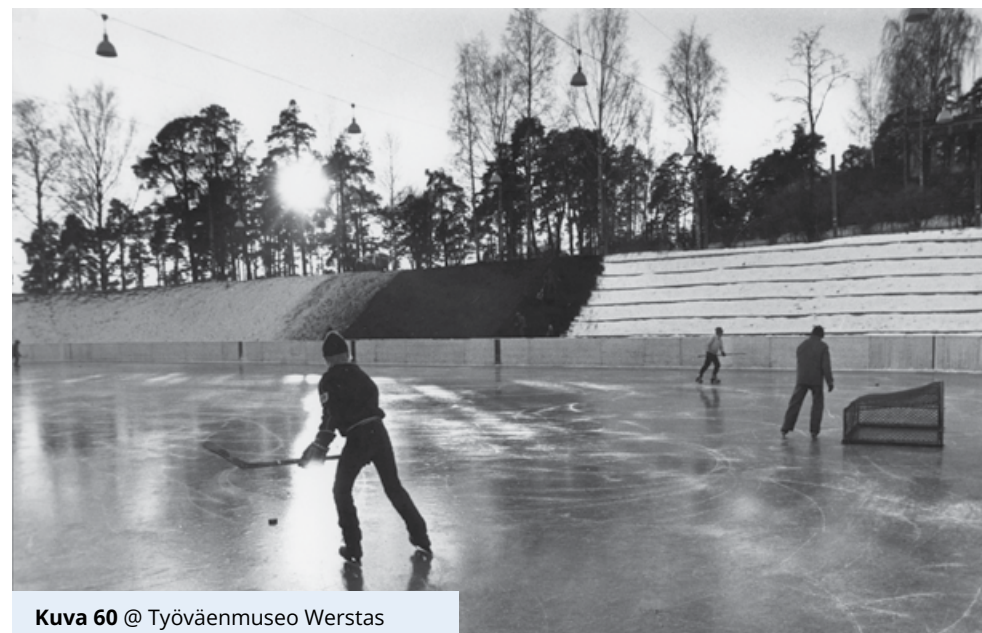
Kuva 60 @ Työväenmuseo Werstas

1980-luvun arkistokuvassa näkyy Kenttä II:n uusi sijainti suhteessa Pyynikin harjuun. kenttä II:n läntinen reuna rajautuu Pyynikinharjuun. Korkeusero on noin seitsemän metriä.

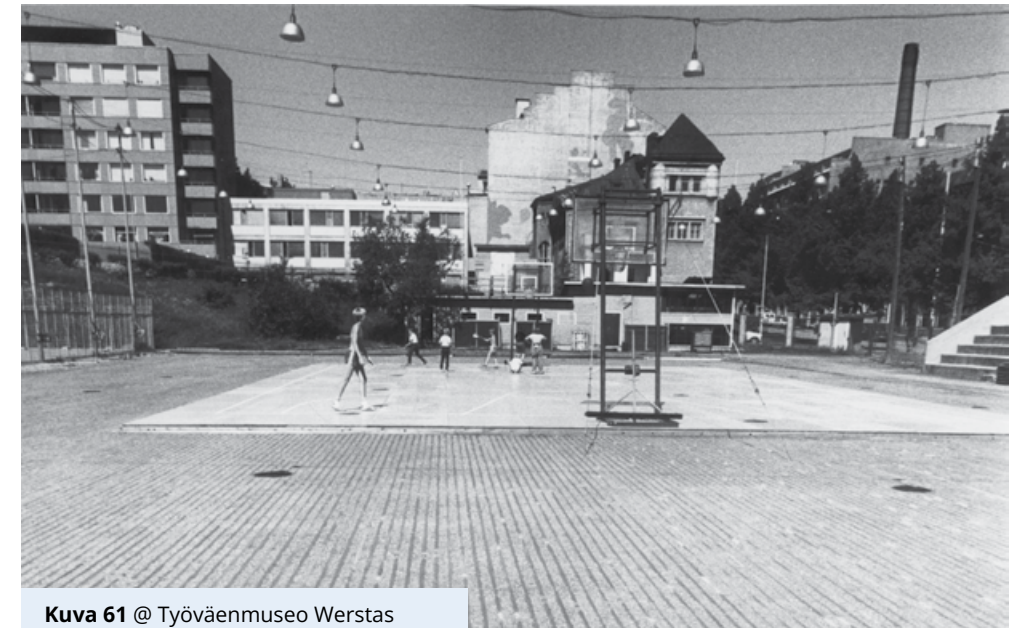
Kuva 61 @ Työväenmuseo Werstas

Arkistokuvan 1986 perusteella jäähdytysputket ovat näkyneet kesäaikana. Kentän keskellä on sijainnut koripallokenttä. Bulevardin puut näyttävät muodostavan visuaalisen esteen Pyynikin panimolle.

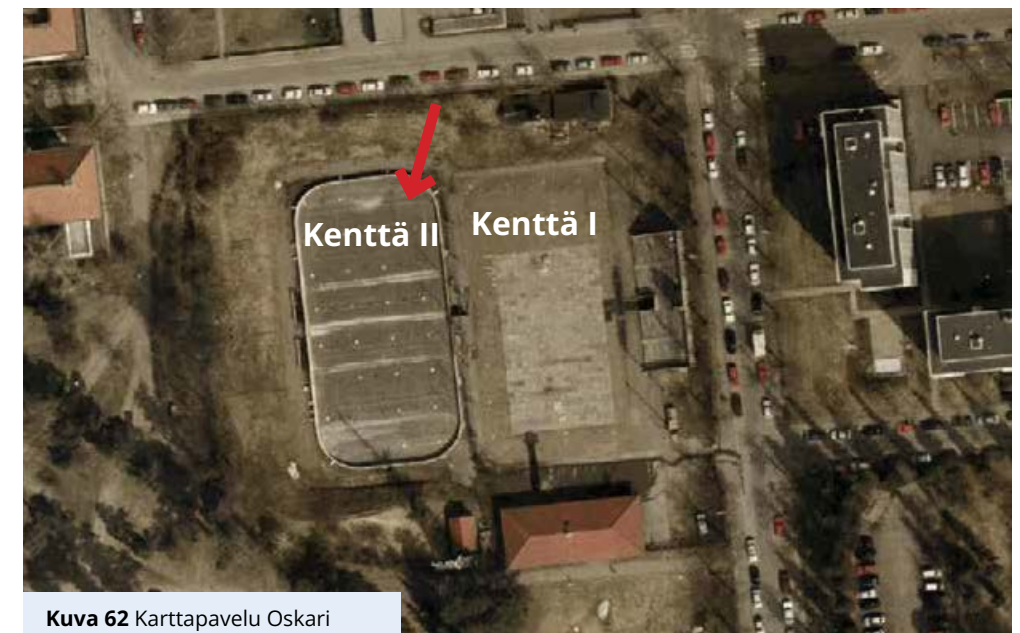
Kuva 62 Karttapavelu Oskari

Ilmakuvassa 1999 erottuu edelleen tenniskenttien rajat. Molempien kenttien pintamateriaaleja on vaikea arvioida.

1999 vuoden ilmakuvan (kuva 62) perusteella Kenttä II:n ympärillä on reunat, jotka ovat todennäköisesti jääkiekkokaukalon laidat. Kaukalon sisällä näkyy tenniskenttien rajat. Pintamateriaali on saattanut olla nurmea. Kenttä I:n muutoksista ja pintamateriaaleista ei ole tietoa.

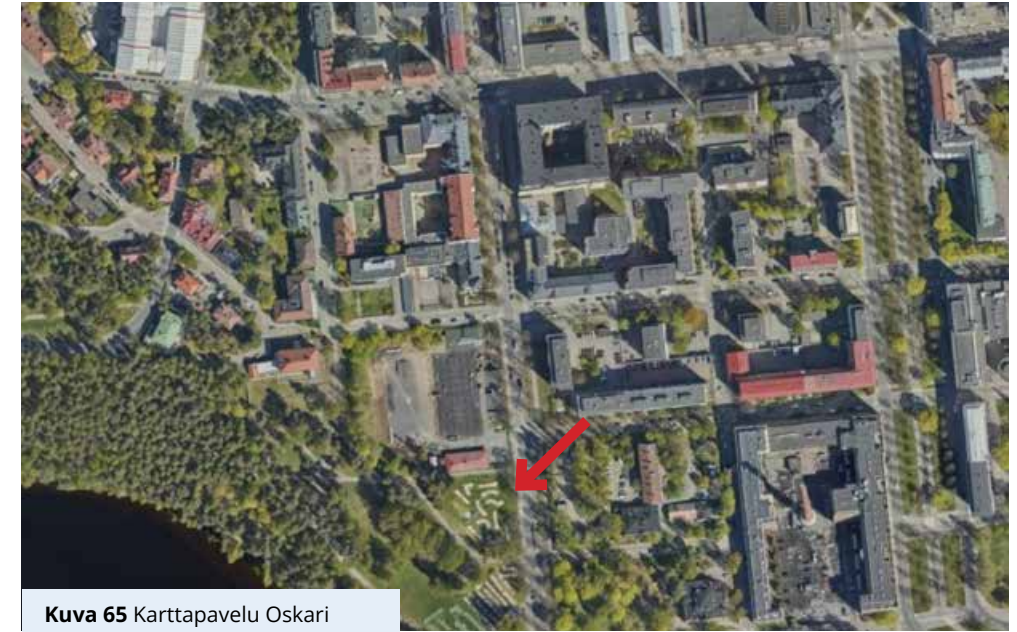
Kuva 65 Karttapalvelu Oskari

Ilmakuva vuodelta 2022. Kentän eteläpuolella erottuu minigolfrata.

Vuoden 2013 arkistokuvan 64 perusteella molempien kenttien ympärillä on jääkiekkolaidat talviaikaan. Kesällä Kenttä I:n pinta on tekonurmi ja Kenttä II:n pinta asfaltti (kuva 65). Kenttä II:lla sijaitsee koripallokorit.

Sekä Kenttä I:n ja II:n pintamateriaalina on asfaltti vuoden 2022 ilmakuvan perusteella (kuva 65). Kenttä I:n pinnalla on uutena muutoksena koripallokentän rajat. Vuonna 2022 valaistus uusittiin kokonaisuudessaan. Kuvan 66 mukaan valaisinpylväät sijoitettiin uuteen paikkaan. Uudet valaisinpylväät ovat kooltaan suurempia kuin edeltävät.

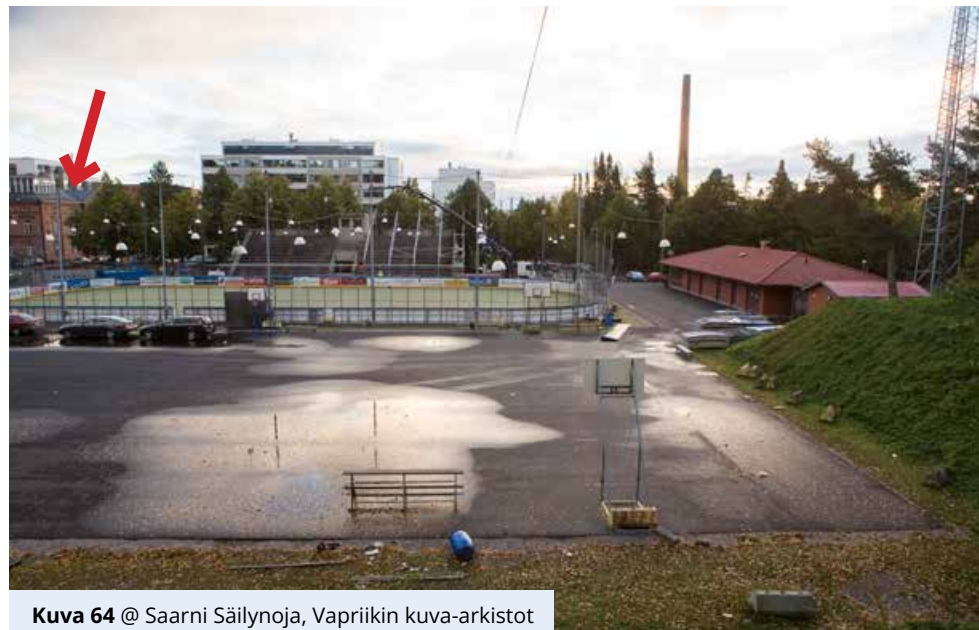
Kuva 64 @ Saarni Säilynoja, Vapriikin kuva-arkistot

Koulukadun kentän pinnat vuonna 2015. Kenttä I:n pinta on tekonurmea ja Kenttä II:n asfalttia. Kenttiä ympäröi nurmi. Taka-alalla näkyy Koulukadun bulevardin puut. Nuoli osoittaa Pyynikin panimoon. Kuvan oikeassa laidassa näkyy Pyynikin harjun rinnettä, joka on muodostunut kun Kenttä II on siirretty Kenttä I:n rinnalle.

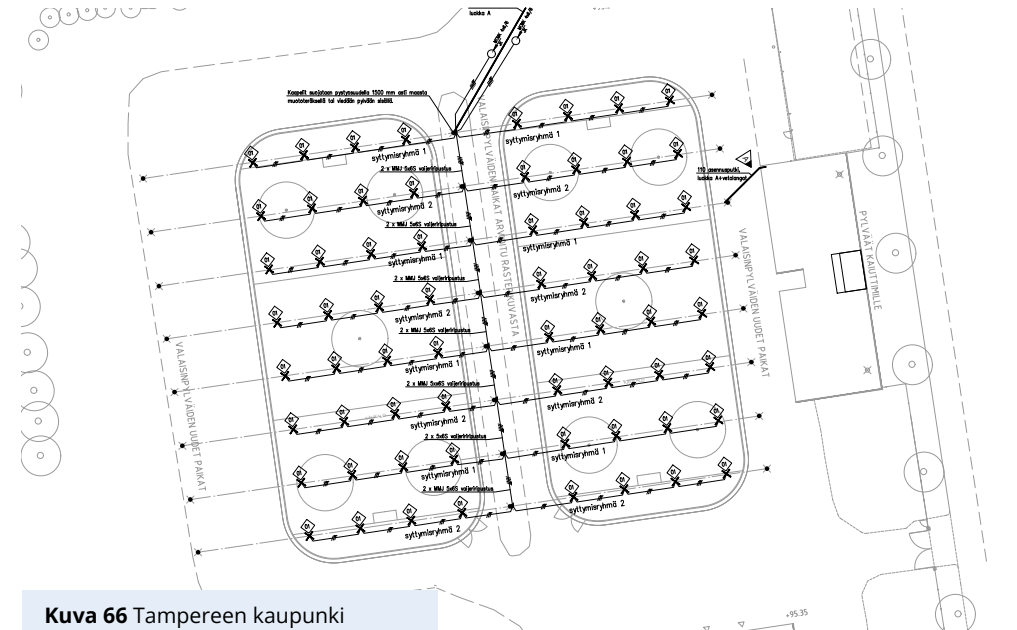
Kuva 66 Tampereen kaupunki

Valaistus uusittiin kokonaisuudessaan vuonna 2022. Toimenpiteen yhteydessä Kenttä II:lle lisättiin valaistus. Muutama vanha valaisinkupu on tallessa Nekalassa Liikuntayksikön varastolla. Suunnitelma on vuodelta 2021.

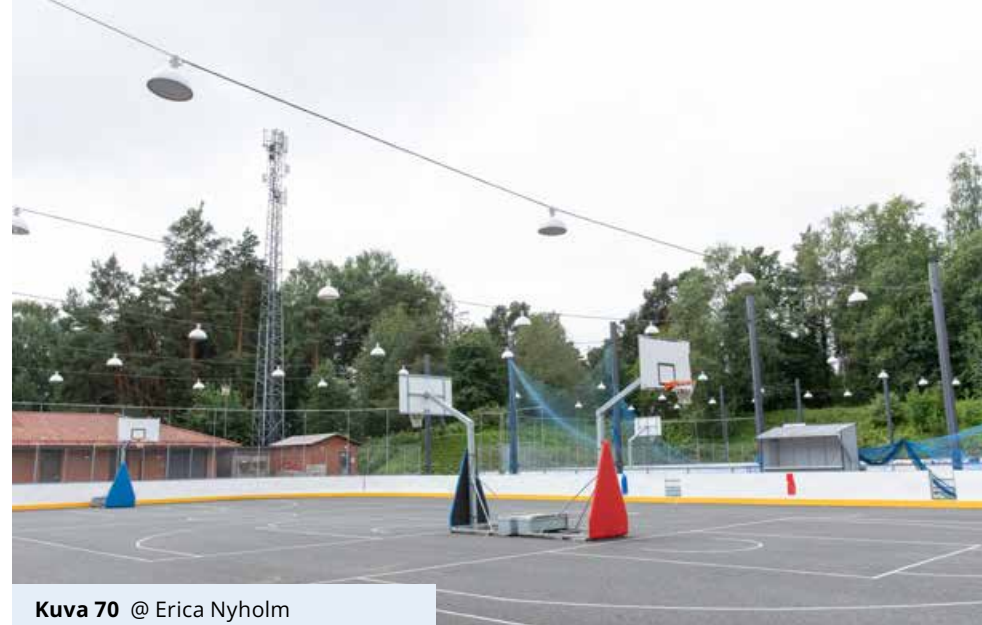
Kuva 70 @ Erica Nyholm

Kuvassa näkyy Kenttä I:n koripallotelineet ja kentän valaisimet. Yhdellä valaisinrivillä on neljä valaisinta. Kuvan taka-alalla näkyy radiomasto ja -asema sekä huoltorakennus ja Pyynikinharjun rinnettä.

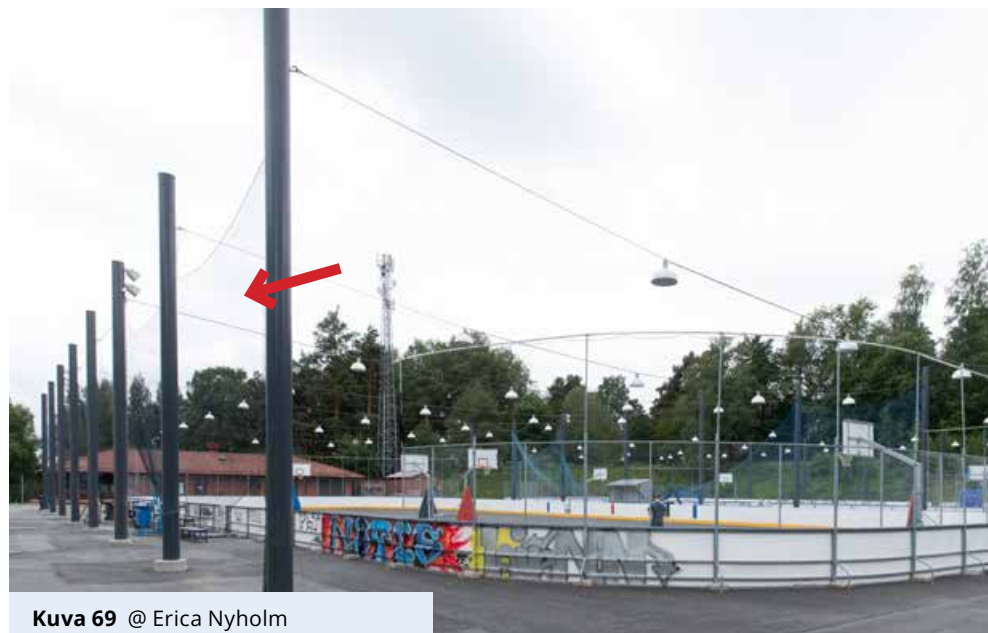
Kuva 69 @ Erica Nyholm

Kenttä I kuvattuna koilliskulmasta. Kuvan etualalla erottuu valaisinpylväät. Yhdellä kentän laidalla on kahdeksan valaisinpylvästä. Nuoli osoittaa pylväiden väliin sijoittuvaan suojaverkkoon. Kaukalon laitoja peittää graffitipiirroksia.

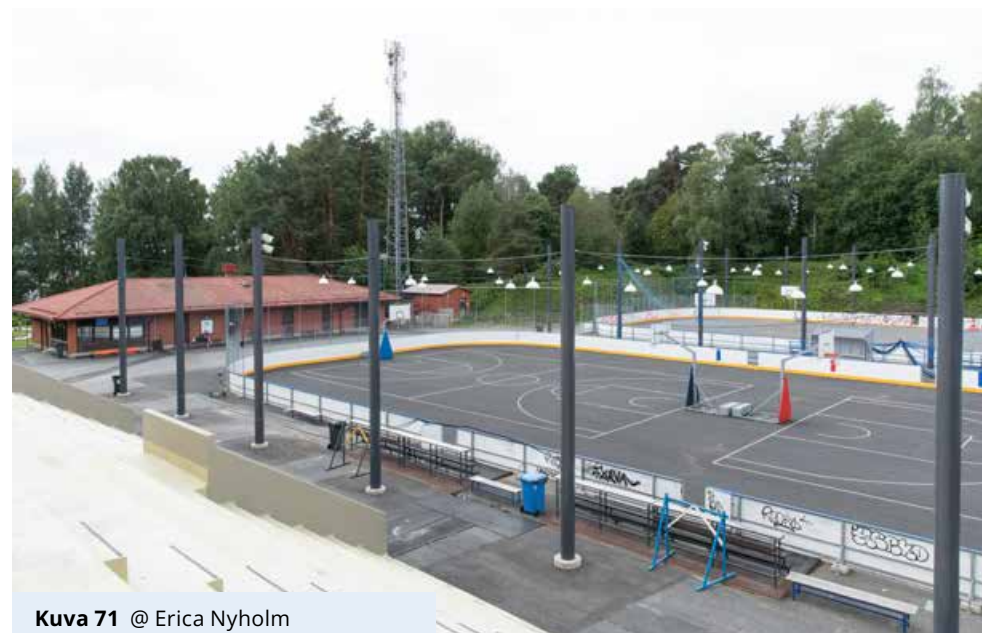
Kuva 71 @ Erica Nyholm

Kenttä I kuvattuna katsomosta. Kuvassa näkyy kentän vettä imevä asfaltti. Kentän pinta on pehmeämpi ja iskua vaimentava. Kentän ja katsomon välissä näkyy kentän muita irtokalusteita kuten penkkejä.

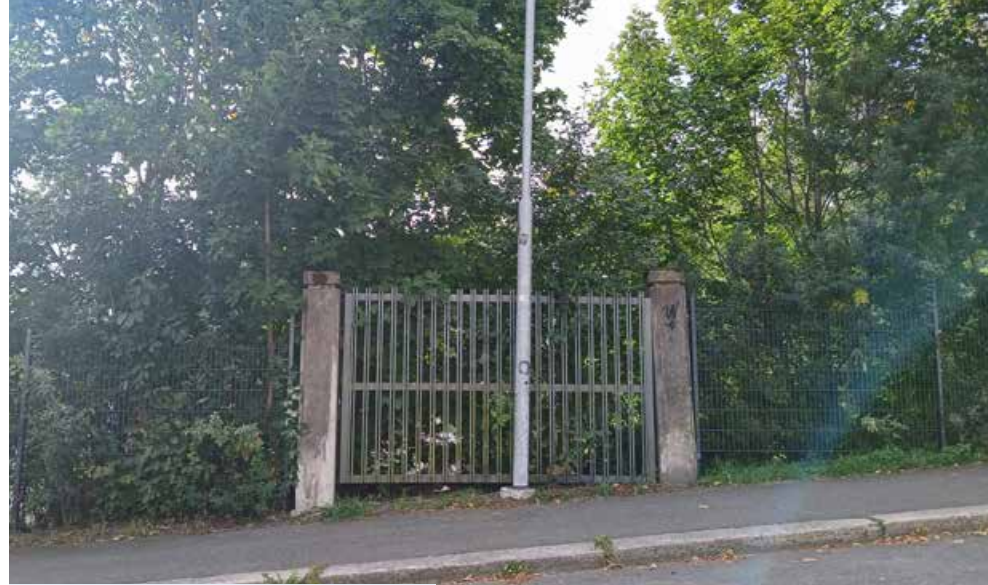
Kuva 74 @ Erica Nyholm

Koulukadun kentän aitaus Tiiliruukinkadun ylämäellä. Aitauksessa on vanha portti, joka on saattanut olla käytössä aikana, jolloin kenttä I:n ja II:n välissä sijaitsi katsomo. Portin pylväiden muoto on sama kuin 1950-luvun portissa. Katso kuva 52.

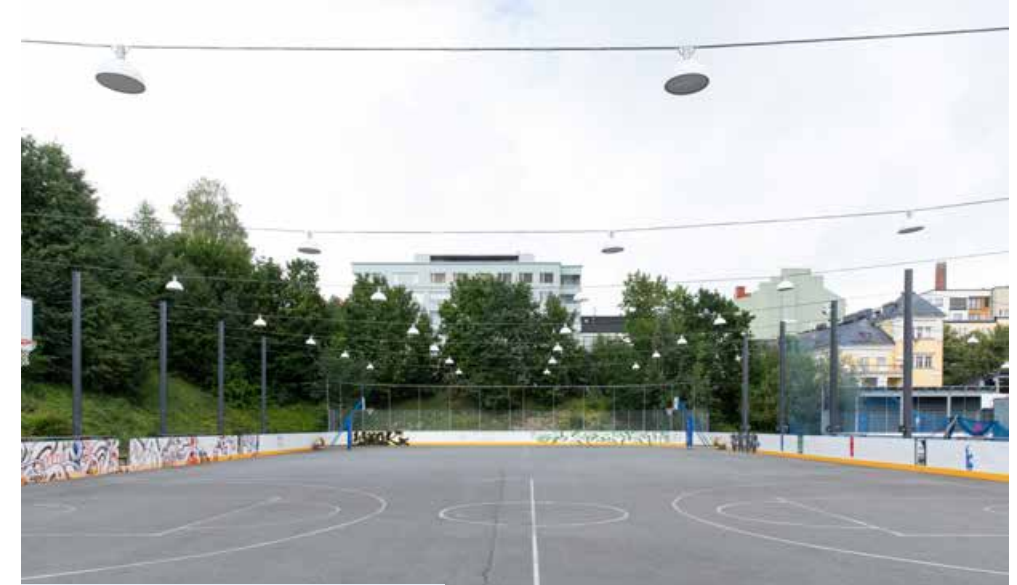
Kuva 78 @ Erica Nyholm

Kenttä II kuvattuna kentän eteläpäädyssä. Kentällä on kaksi koripallokenttää Kenttä I:n tapaan. Kuvassa näkyy hyvin valaisimet, jotka ripustettiin Kenttälle vuonna 2022.

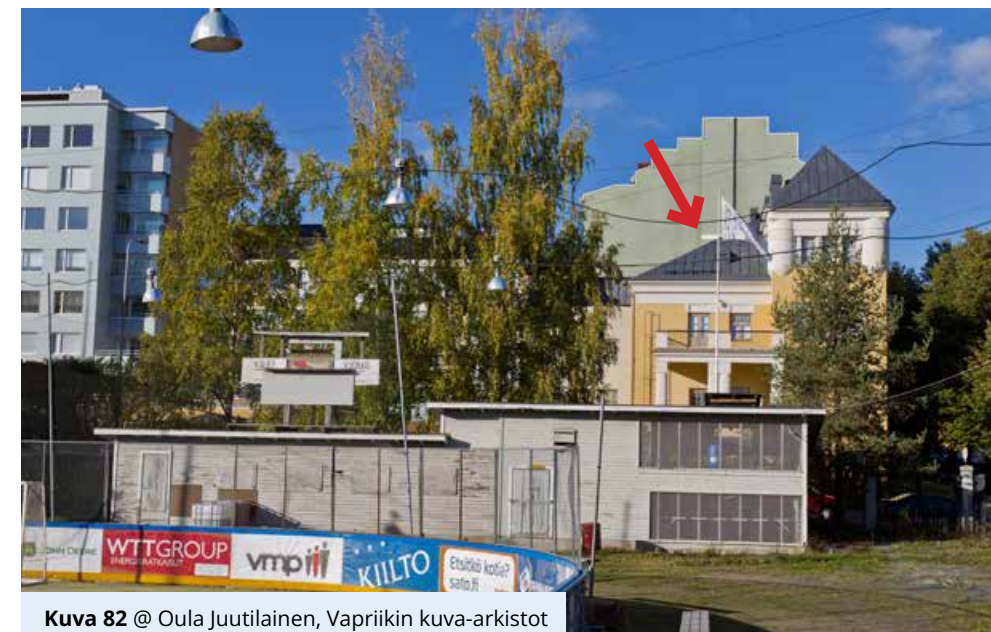
Kuva 82 @ Oula Juutilainen, Vapriikin kuva-arkistot

Konerakennus kuvattuna etelästä pohjoiseen. Huoltorakennuksen takana näkyy Talouskoulu ja kentän laidalla kasvavat puut. Kuvan vasemmassa reunassa näkyy alkuperäinen konehuone. punainen nuoli osoittaa laajennus-osa, joka on ensimmäistä osaa korkeampi. Konehuoneen yläpuolella näkyy pistetaulu.

Konehuone rakennettiin hieman ennen tekojääkentän perustamista 1956 tiennoilla jäädytysluoneeksi. Alkuperäisiä konehuoneen piirustuksia ei ole saatavilla. Sen sijaan konehuoneen sijainti näkyy 1950-luvun asemapiirustuksessa (kuva 80) ja ulkoasu arkistokuvassa 82. Alkuperäisen konehuoneen julkisivu on poikittaislaudoitettu ja väriltään vaaleahkon harmaa. Sen eteläpäädyssä on ovi ja neljä pientä ikkunaluukkua, jotka suljettiin myöhemmin. Katto on tasapulpetti, joka kallistuu Tiiliruukinkadulle päin. Pohjoispäädyn julkisivusta ei ole säilyneitä dokumentteja.

Konehuoneen laajennus toteutettiin 1980-luvulla todennäköisesti huoltorakennuksen rakentamisen ja/tai katsomon kunnostuksen yhteydessä. Laajennus toteutettiin olemassa olevan rakennuksen itälaitaan noudattamalla alkuperäisen rakennuksen materiaaleja ja sävyjä. Laajennuksesta ei ole säilyneitä piirustuksia.

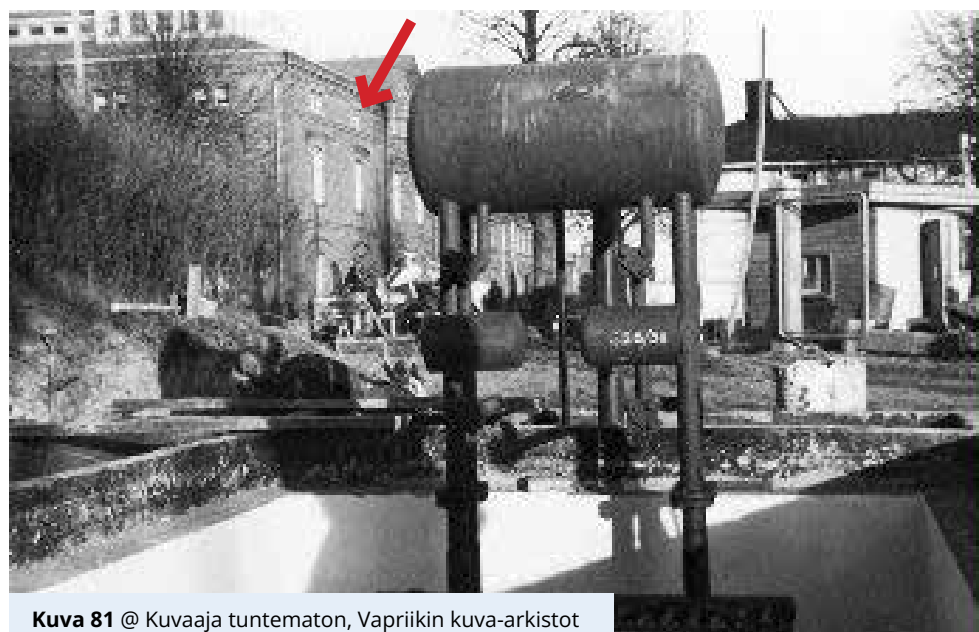
Kuva 81 @ Kuvaaja tuntematon, Vapriikin kuva-arkistot

Arkistokuvan tietojen perusteella tämä kuva kuvattiin 1956. Kuvan etualalla näkyy jäädytyslaite. Nuoli osoittaa Pyynikin Panimoon, joka mahdollisti tekojääkentän jäädyttämisen.

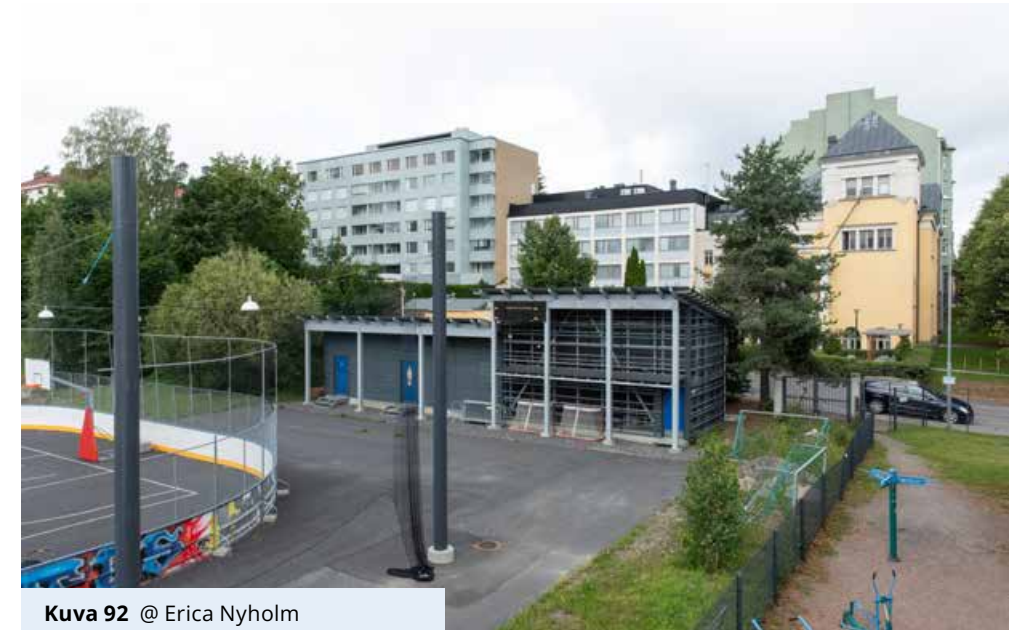
Kuva 92 @ Erica Nyholm

**Konehuone katsomosta kuvattuna.** Kasvillisuus peittää rakennuksen pohjois- ja länsipäädyn.

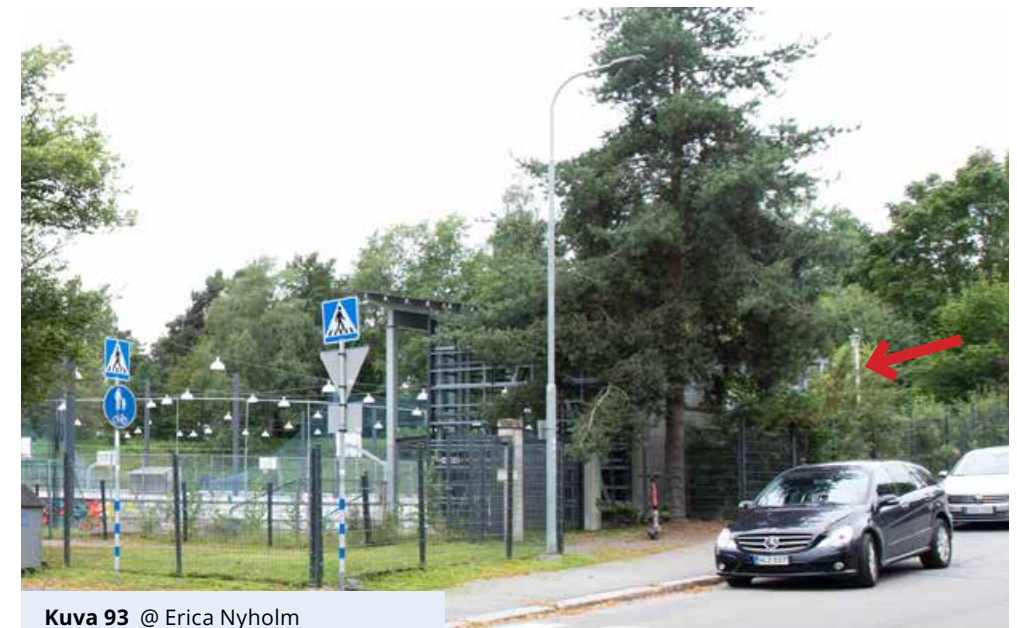
Kuva 93 @ Erica Nyholm

**Konehuone Koulukadulta kuvattuna.** Kasvillisuus peittää pohjoisen julkisivun.

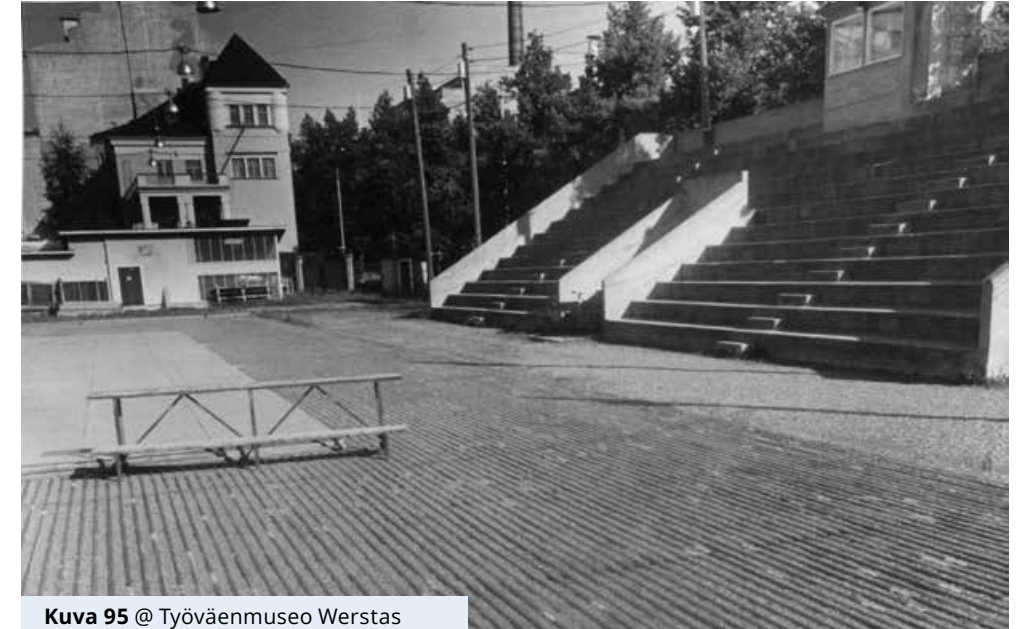
Kuva 95 @ Työväenmuseum Werstas

1980-luvun arkistokuva, jonka oikeassa reunassa näkyy katsomo alkuperäisessä kunnossa. Kuvan taka-alalla erottuu konehuone ja Talouskoulu.

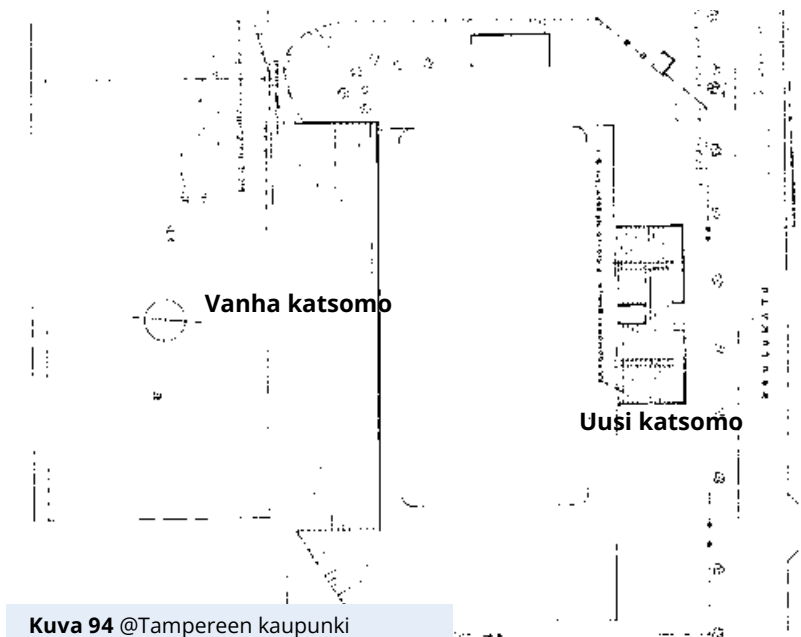
Kuva 94 @ Tampereen kaupunki

Vuoden 1950 asemapiirustus, jossa näkyy katsomon sijainti suhteessa kenttään ja vastapäistä isoa puista katsomoa. Katsomo rakennettiin vuonna 1958, mutta sen suunnitelmista löytyy kirjaus vuoden 1947 Tammerkoski-lehdestä. Katsomoon suunniteltiin pukuhuoneiden lisäksi saunaa ja ravintolaa, joita ei koskaan toteutettu.

Koulukadun kentän itäiselle laidalle rakennettiin 1950-luvun lopussa betoninen katsomo. Katsomon sijainti tontilla näkyy 1950 vuoden asemapiirustuksessa (kuva 94). Paikalla sijaitsi aiemmin pieni puinen katsomo. Uudessa katsomossa on paikat 4500 katsojalle, kuuluttamo, kiosk, pukuhuone, wc-tilat, kentänhoitajan tila, kattilahuone ja varastotilat.

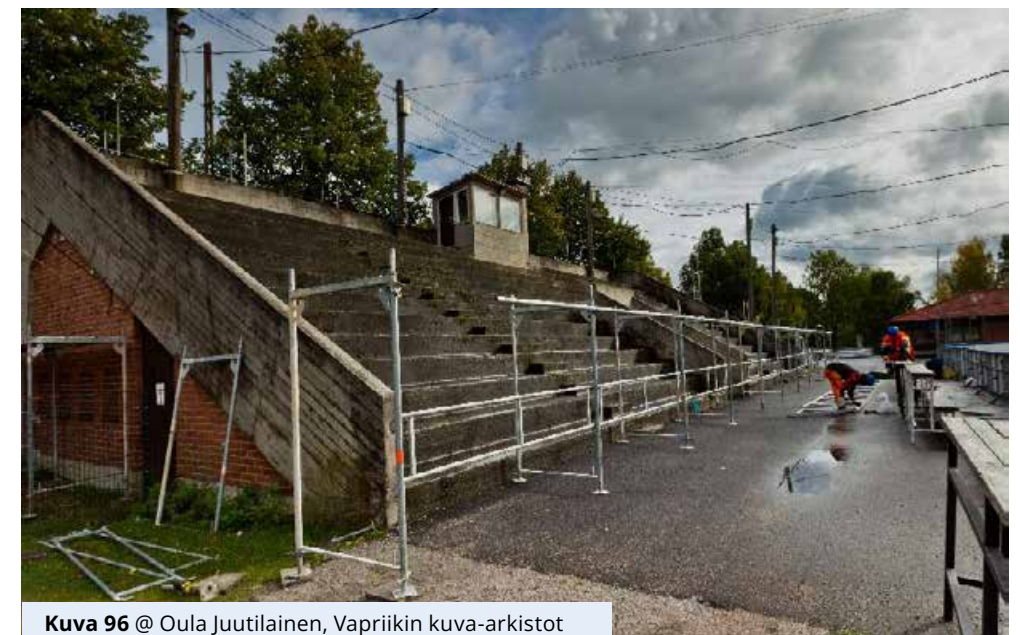
Kuva 96 @ Oula Juutilainen, Vapriikin kuva-arkistot

Kuva vuoden 2015 peruskorjauksesta.

Vuonna 2015-2016 Katsomon betoniset oleskelutasot pinnoitettiin vedenpitäviksi, kaksi pukuhuonetta ja pesuhuonetta sekä niihin liittyvät wc:t remontoitiin lattiasta kattoon. Myös lämmönjakohuoneen vaihtimet, sekä lvis-tekniikkaa uusittiin.

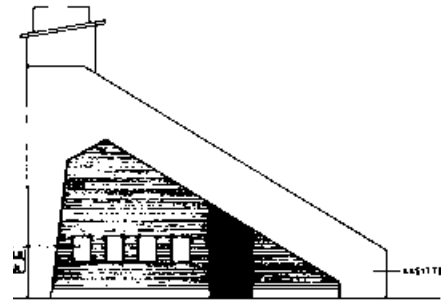
Kuva 106 Kioskin luukkujen muuraus.

Julkisivu säilytettiin ennallaan lukuun ottamatta kioskin luokkuja, jotka muurattiin umpeen ja pinta rapattiin. Muutoin julkisivun pintamateriaaleina mainitaan raaka betoni ja punatiili.

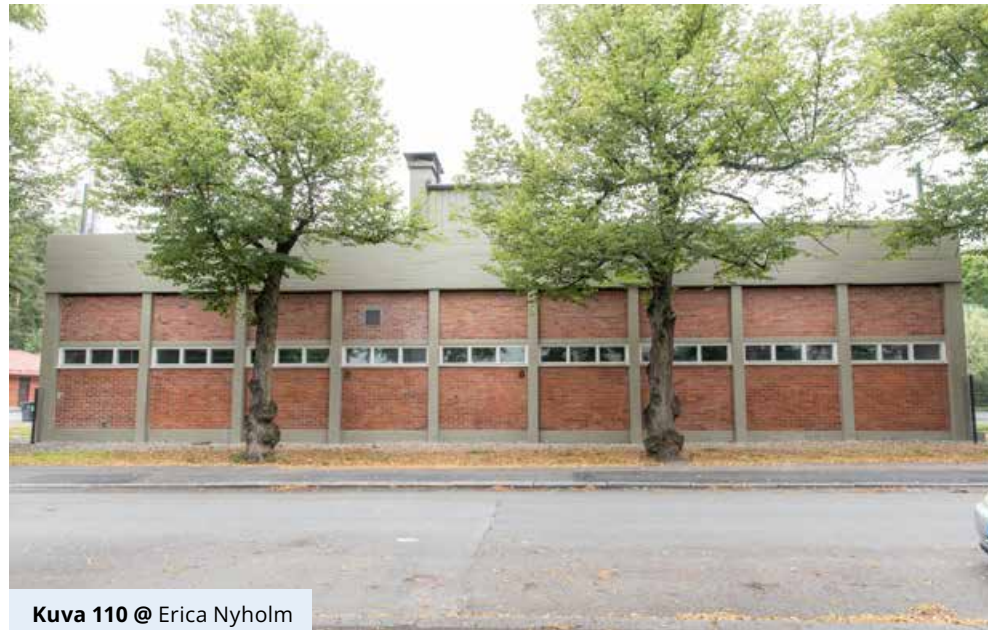
Kuva 110 @ Erica Nyholm

Katsomon itäinen julkisivu.

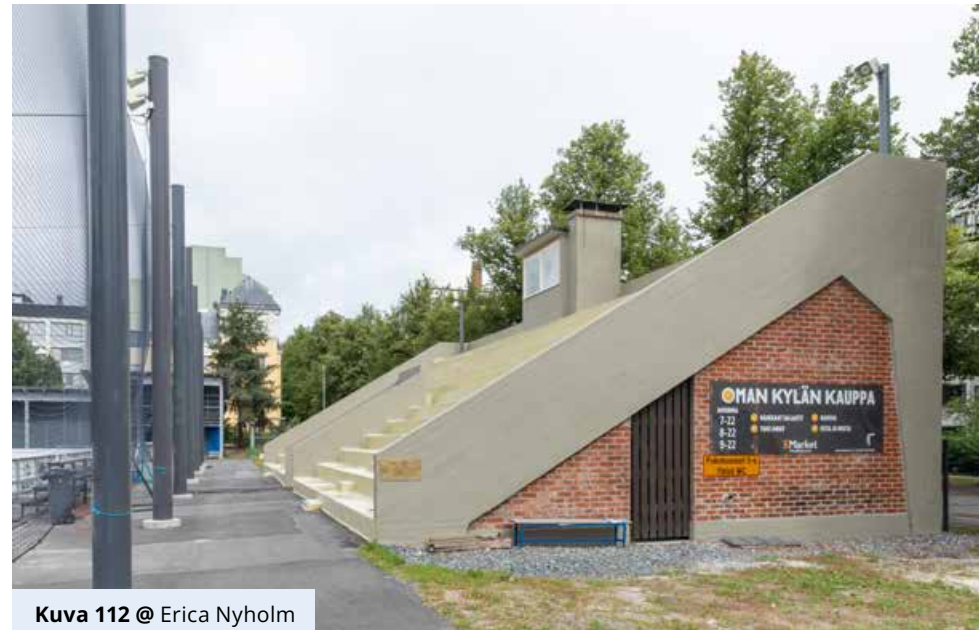
Kuva 112 @ Erica Nyholm

Katsomon eteläpääty. Ruskea ovi johtaa Katsomon sisätilojen käytävälle.

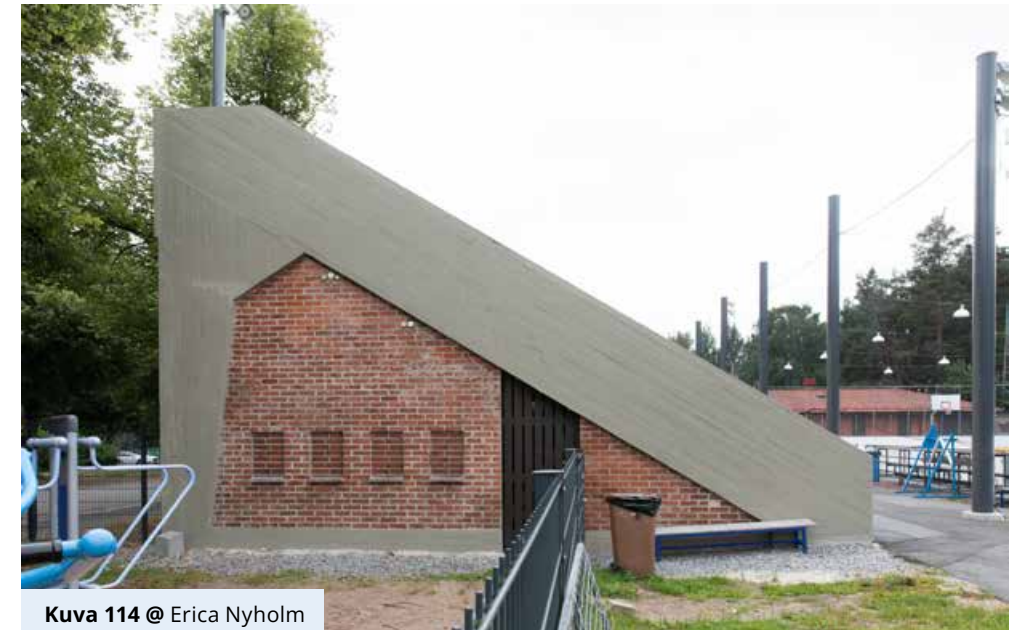
Kuva 114 @ Erica Nyholm

Katsomon pohjoispääty. Etualalla näkyy ulkokuntosalin laitteita. Katsomon vanhat kioskin luukut näkyy umpeenmuurattuina.

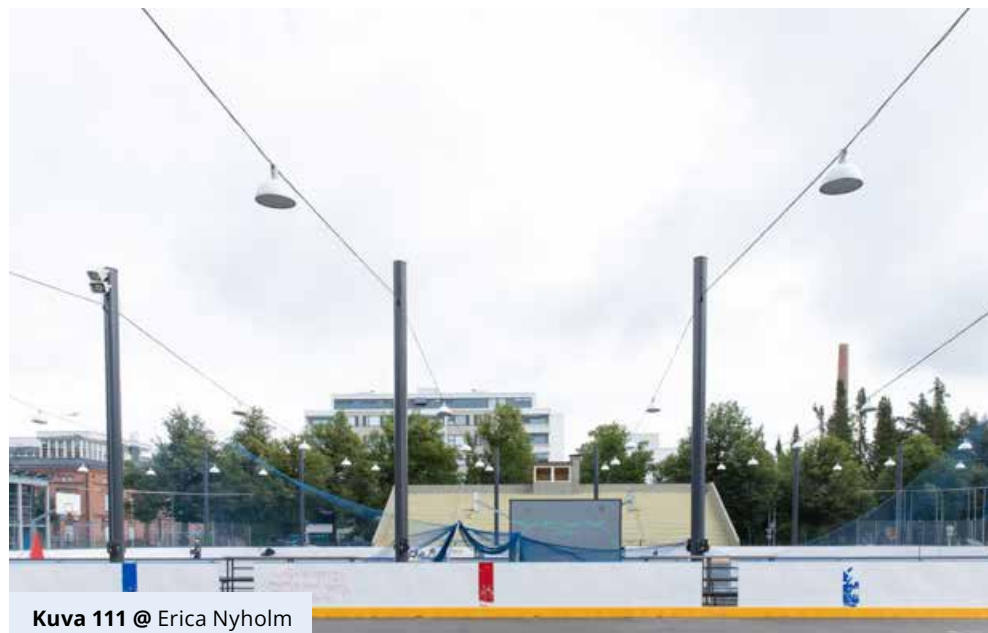
Kuva 111 @ Erica Nyholm

Katsomon läntinen julkisivu kuvattuna Kenttä II:n sisäpuolelta.

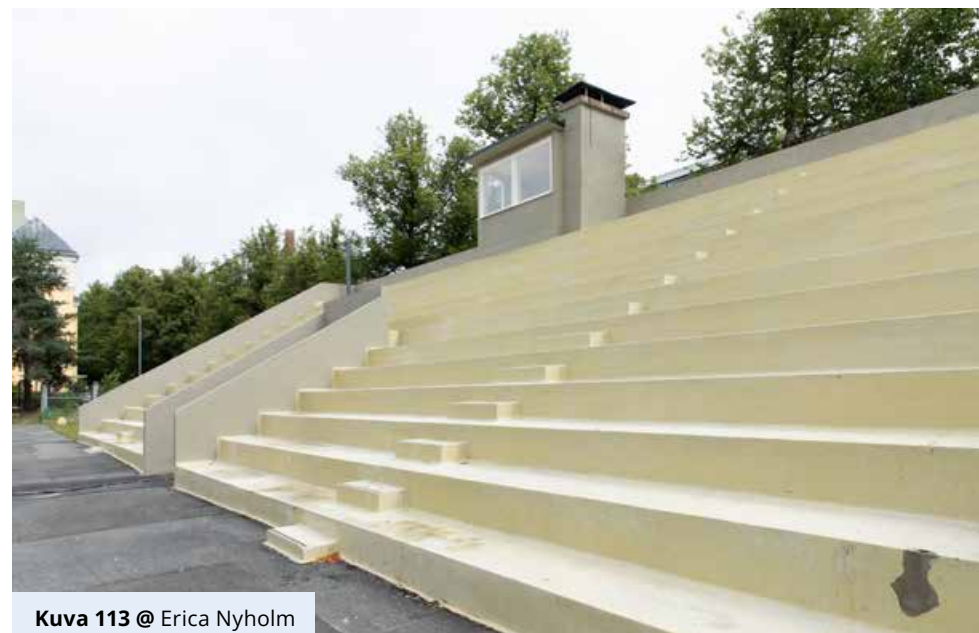
Kuva 113 @ Erica Nyholm

Katsomon läntinen julkisivu korjattiin vuonna 2023. Katsomon portaista on halkeillut maali. Porrastasanteita on 13.

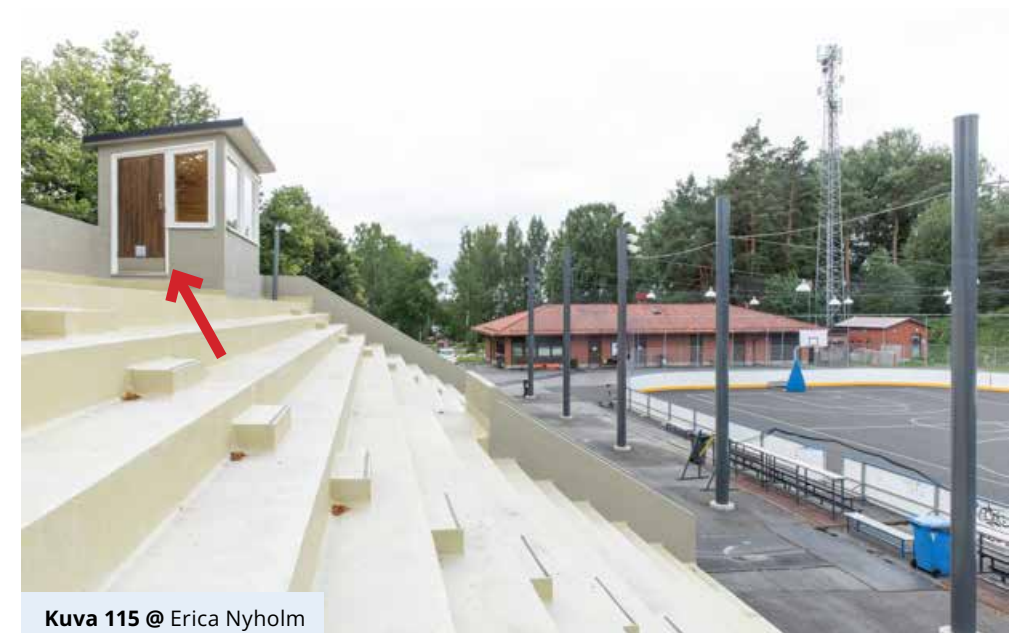
Kuva 115 @ Erica Nyholm

Katsomon porrastasanteet kuvattuna pohjoisesta. Kuuluttamon sisäänkäynti on kuuluttamon pohjoispäädystä.

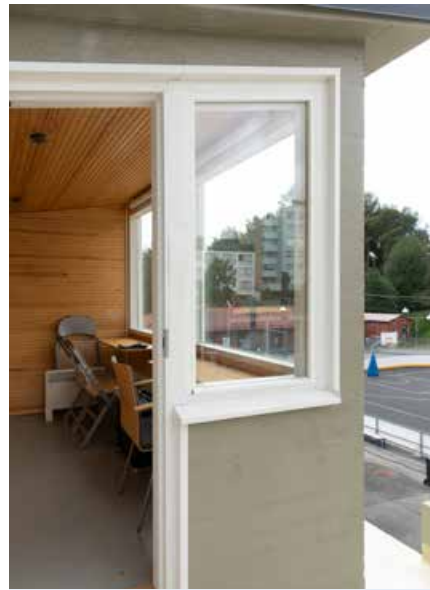
Kuva 116 @ Erica Nyholm

Kuluttamon ikkunoiden, ulko-puoliset listojen ja pellitysten sekä oven uusiminen toteutettiin vuonna 2023. Samalla seinän lämmöneristys uusittiin.

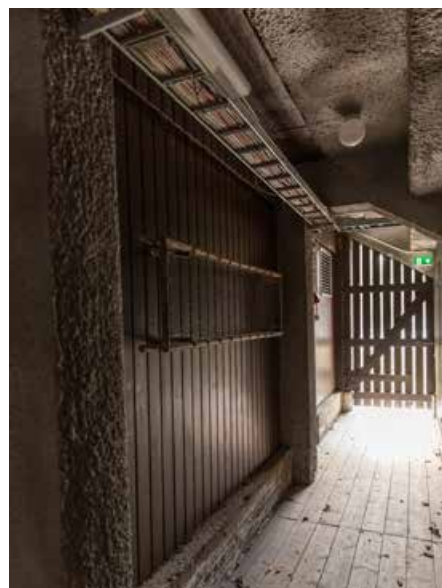
Kuva 117 @ Erica Nyholm

Käytävän lattiamateriaali on lankkua.

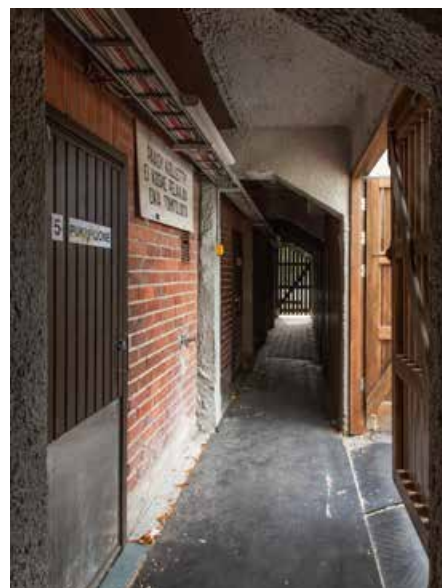
Kuva 119 @ Erica Nyholm

Käytävän itäpuolella on varastotiloja ja länsipuolella pukuhuoneita ja vessoja.

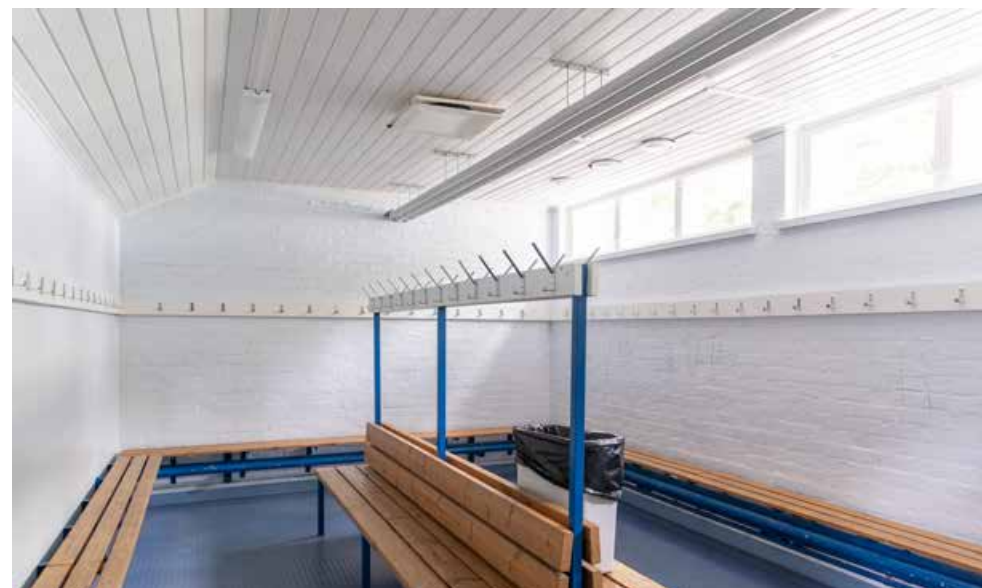
Kuva 121 @ Erica Nyholm

Kuva pukuhuoneesta. Pukuhuoneen vieressä sijaitsee vessa. Siitä ei ole kuvaa. Sisätilojen on kunnostettu eri aikoina muun muassa pintojen ja kalusteiden osalta.

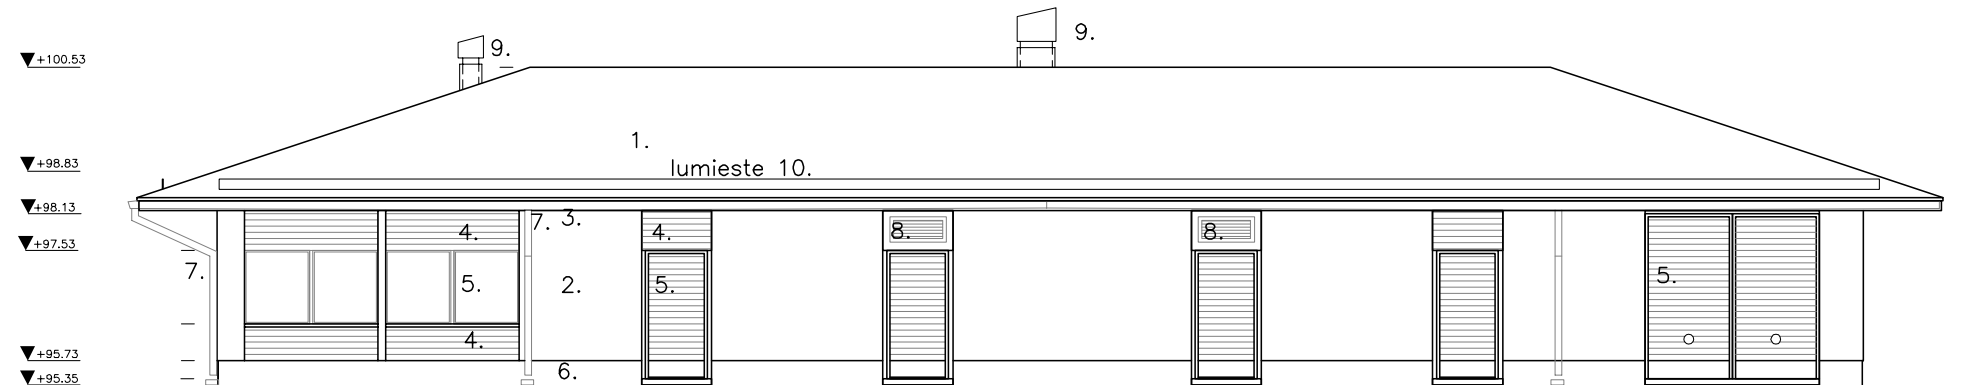
Kuva 124 @ Tampereen kaupunki

Vuoden 2019 julkisivupiirros, jossa on numeroituna sekä alkuperäiset että 2019 vuoden julkisivumateriaalit.

7. Vesikourut ja syöksytorvet, peittomaalattu alumiini, alaosa (n. 2m:n korkeuteen), peittomaalattu 2 mm:n teräsputki, valkoinen
8. IV-säleiköt, peittomaalattu alumiini, ruskea, RAL 8028
9. IV-Piiput, sinkitty, polttomaalattu, teräspelti, tiilenpunainen, RAL 3009
10. Lumiesteet, polttomaalattu teräs, tiilenpunainen RAL 3009
