# 1.0 Johdanto

## 1.1 Selvityksen tavoitteet

Koulukadun kentän rakennetun ympäristön inventointi on osa vireillä olevan Eteläpuiston alueen asemakaavoituksen (ak nro8581) selvitystyötä. Eteläpuiston asemakaavoitus aloitettiin vuonna 2015, jolloin sen tavoitteena oli mm. asuntovaltainen täydennysrakentaminen. Vuonna 2024 kaavatyötä jatkettiin uusin tavoittein kehittämällä Eteläpuistosta viher- ja virkistysalue kaikkien kaupunkilaisten käyttöön. Inventointityössä kartoitetaan Eteläpuistossa sijaitsevan Koulukadun kentän rakennetun ympäristön historiaa ja nykyhetkeä sekä kulttuurihistoriallisia arvoja.

Koulukadun kenttä sijaitsee ydinkeskustan lounaisosassa Pyhäjärven rantamaisemissa Eteläpuiston luoteiskulmassa, Tiiliruukinkadun ja Koulukadun risteyksessä Kaakinmaan kaupunginosassa (VI).

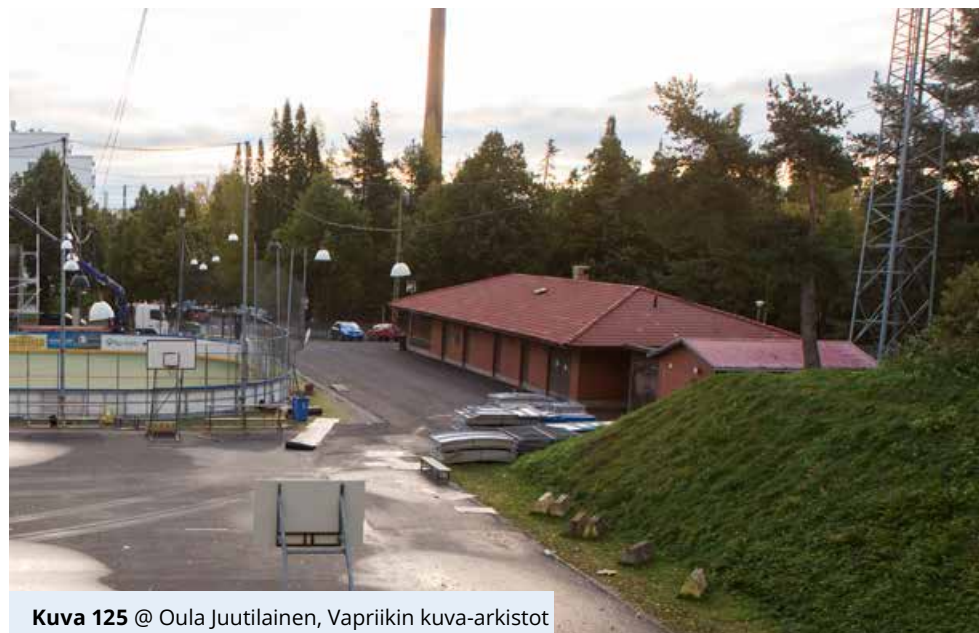
Kuva 125 @ Oula Juutilainen, Vapriikin kuva-arkistot

Punatiilinen huoltorakennus kuvattuna lännestä. vuonna 2015

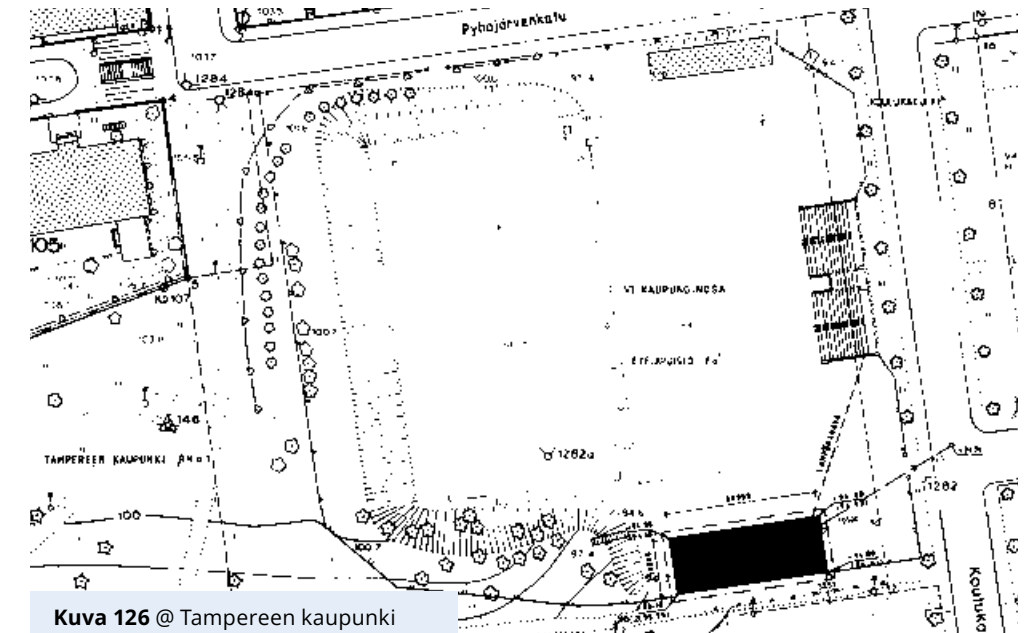
Kuva 126 @ Tampereen kaupunki

Huoltorakennuksen sijainti kentän eteläpäädyssä vuoden 1981 asemapiirustuksessa.

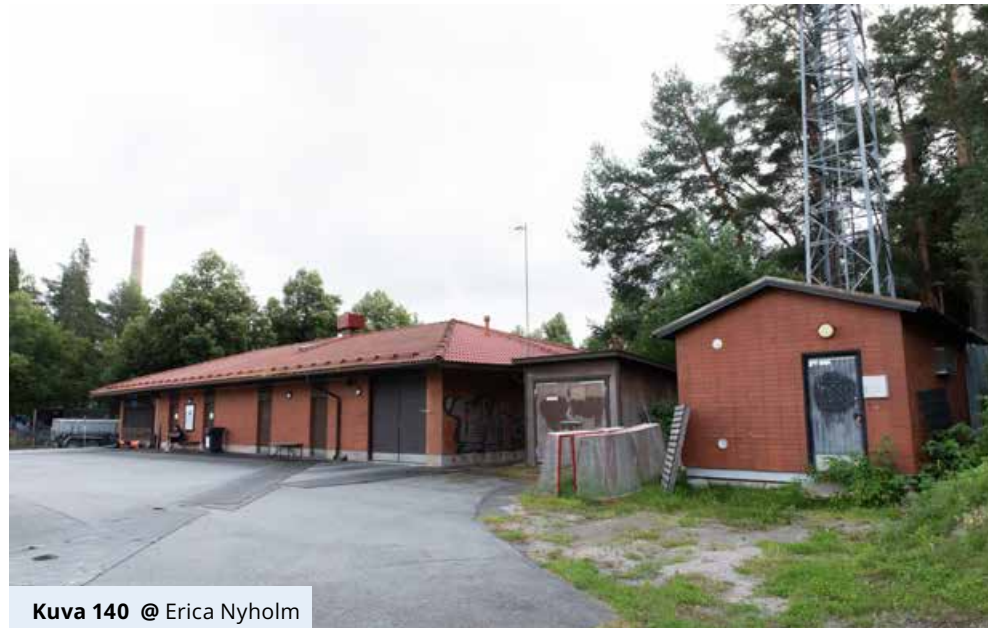
Kuva 140 @ Erica Nyholm

Huoltorakennus kuvattuna luoteesta. Huoltorakennuksen länsipäädyssä on graffiteja.

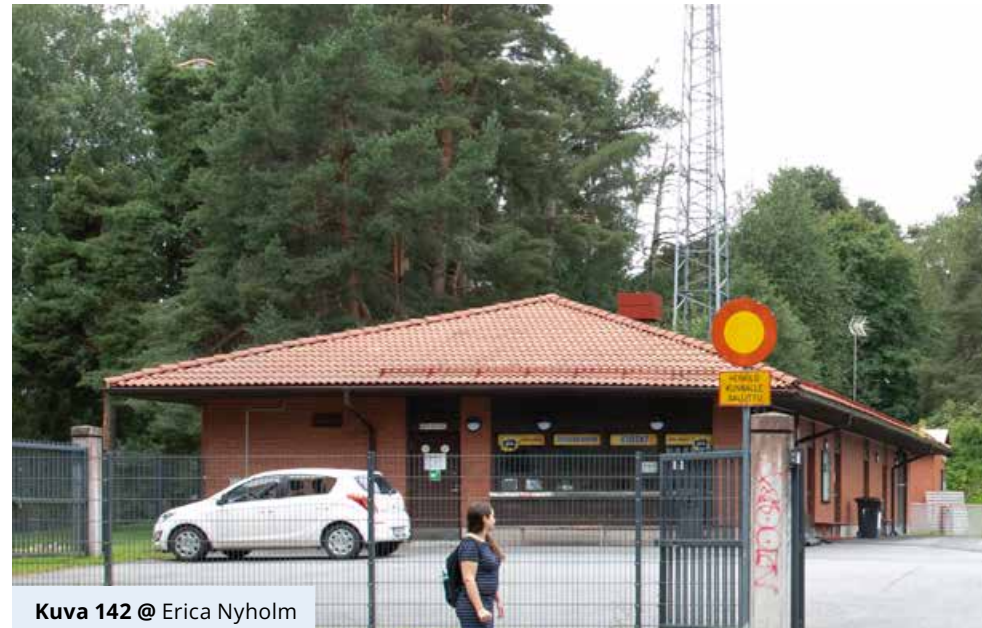
Kuva 142 @ Erica Nyholm

Huoltorakennus kuvattuna kentän porteilta. Rakennuksen itäpäädyssä on pieni kahvila/kentän hoitajan toimisto.

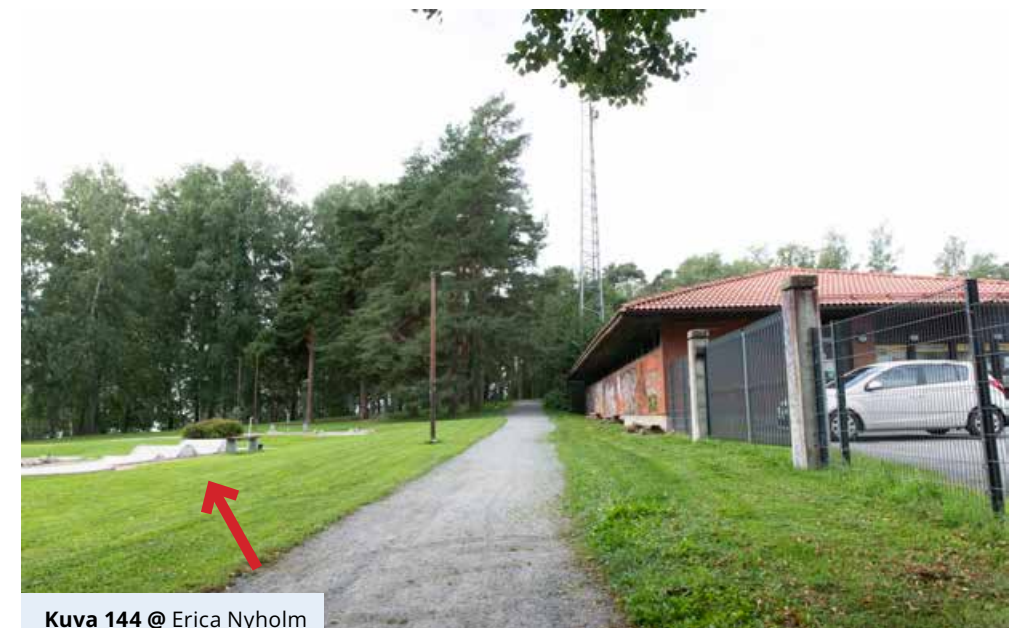
Kuva 144 @ Erica Nyholm

Huoltorakennuksen takana sijaitsee minigolfrata (nuoli) ja polku, joka johtaa Pyynikinharjulle.

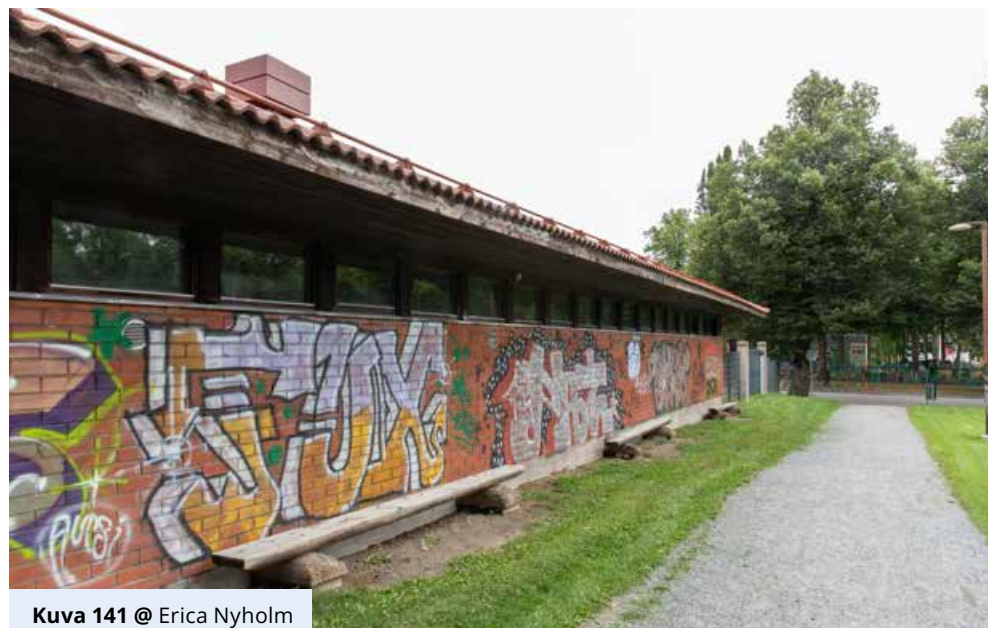
Kuva 141 @ Erica Nyholm

Huoltorakennuksen eteläpuolen julkisivua peittää graffitipiirustukset.

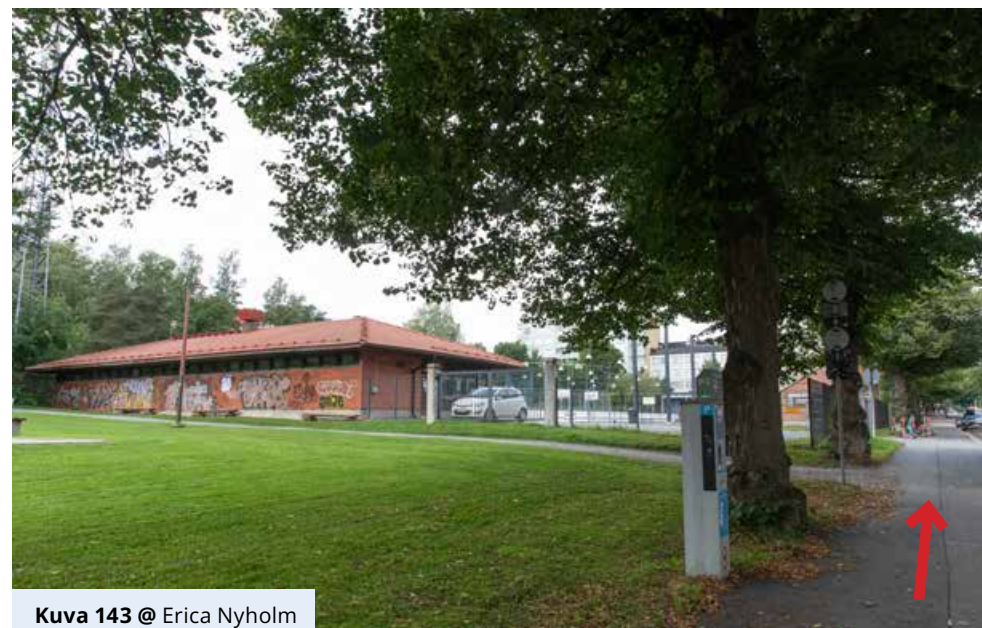
Kuva 143 @ Erica Nyholm

Huoltorakennus kuvattuna kaakkoiskulmasta. Kuvassa näkyy Koulukatu lehmuksineen.

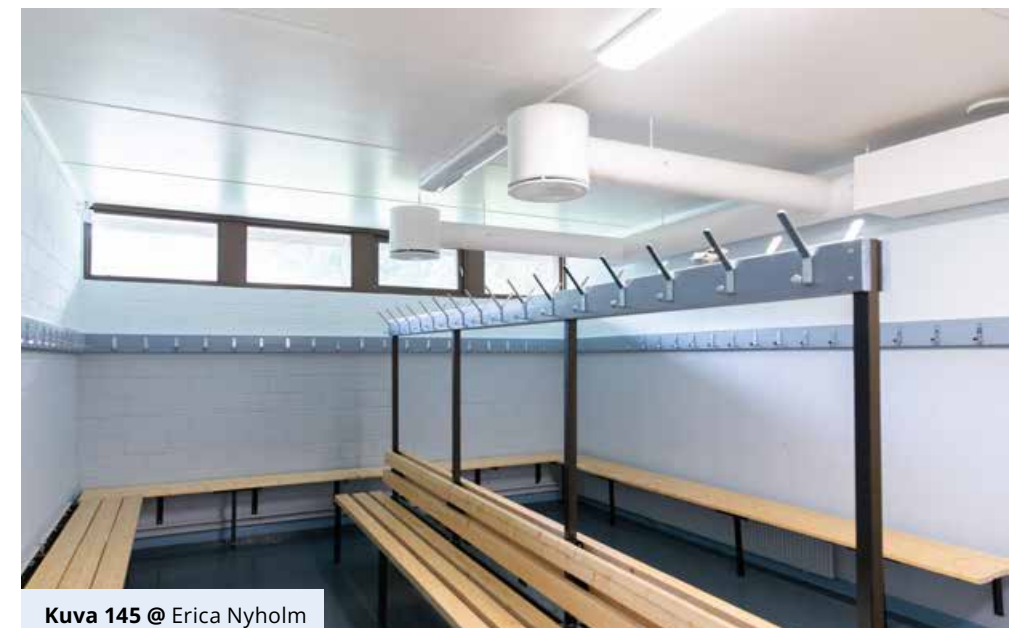
Kuva 145 @ Erica Nyholm

Huoltorakennuksen pukuhuoneet ovat identtisiä. Kaikki neljä pukuhuonetta kunnostettiin vuonna 2019.

**2019** puku- ja pesutilojen peruskorjaus. Ilmanvaihdon ja keittiökalusteiden uusiminen. Lisäksi vesilaitteet uusittiin ja rakennus varustettiin vesikouruilla ja rännikaivoilla.

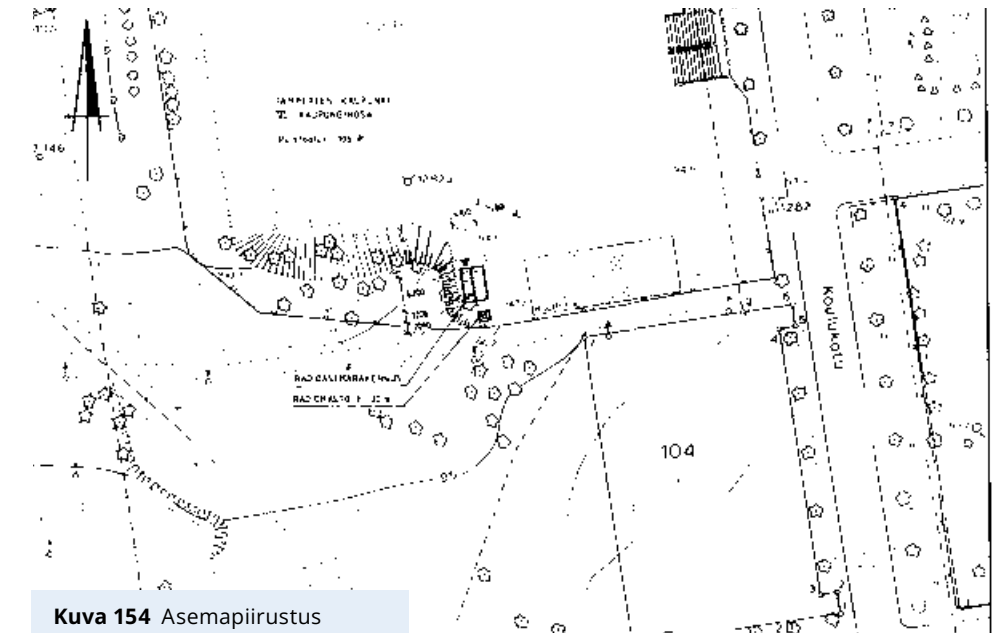
Kuva 154 Asemapiirustus

Vuoden 1990 asemapiirustus, jossa näkyy radiomaston ja sen aseman sijoittelu.

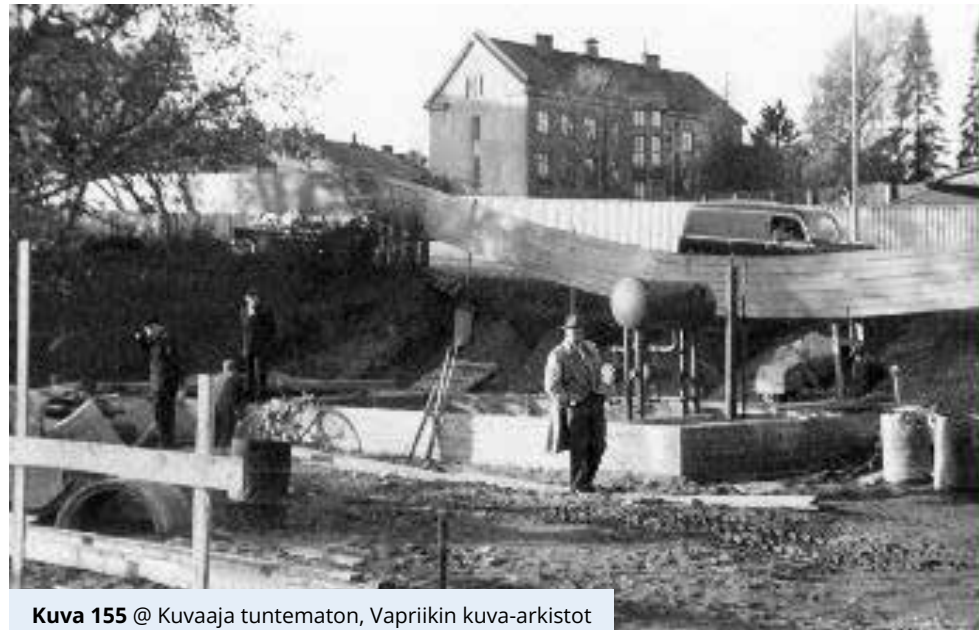
Kuva 155 @ Kuvaaja tuntematon, Vapriikin kuva-arkistot

Kuvan etualalla näkyy keinojäää varten rakennetun Konehuoneen perustuksia. Kuvan taka-alalla erottuu Bertel Strömmerin suunnittelema asuinrakennus, Palomäentie 2 (1920-I). Strömmer oli innokas tenniksen pelaaja, joka piirsi Tampereen Näsihallin.

Sotien jälkeen Kenttä I:sta tuli Koulukadun kentän pääkenttä. Vuonna 1945 kentälle I rakennettiin täysikorkea kaukalo ja iso katsomorakenne kentän länsilaidalle. Vuonna 1956 Koulukadun kentälle I rakennettiin Suomen ensimmäinen tekojäärata. Samaan aikaan kentälle rakennettiin konehuone (kuva 155) ja hie-  
man myöhemmin katsomo sisätiloineen. Kenttä I toimi Ilveksen, Tapparan, TK-V:n ja TP-V:n kotikenttänä jääkiekon mestaruussarjassa vuoteen 1965 saakka. Kesäaikana kentällä I pelattiin mm. tennistä, jolloin kentällä oli tennikseen soveltuvat rakenteet (kuva 156). Kenttä II:ta käytettiin käsipalloiluun ja se jäädytettiin jääpu-  
lan aikaan osittain talviurheilukäyttöön.

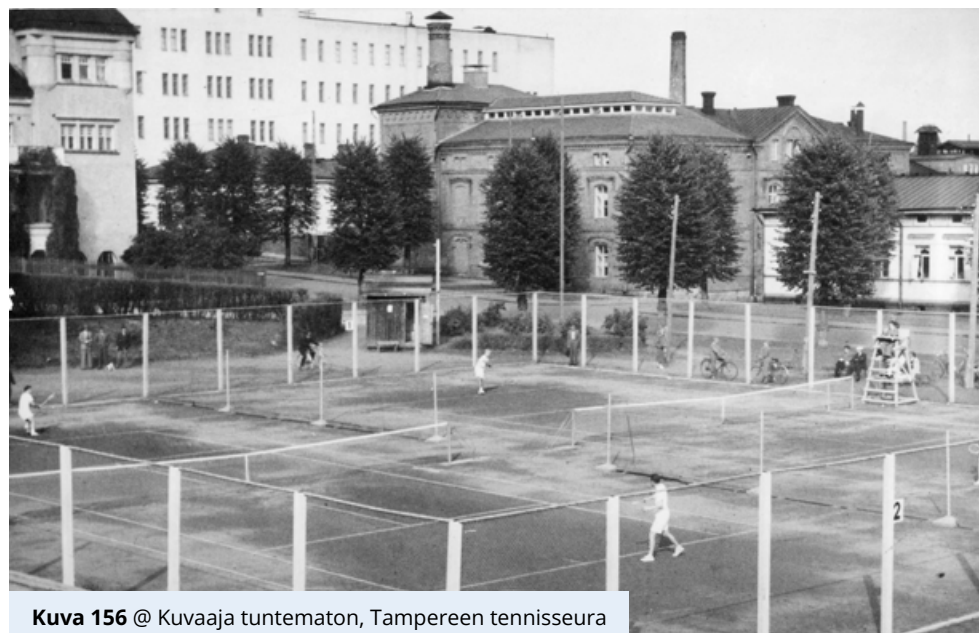
Kuva 156 @ Kuvaaja tuntematon, Tampereen tennisseura

Koulukadun kenttä I:n tenniskenttiä kehitettiin vuonna 1958 kun kentälle rakennettiin kaksi uutta kaupungin massakenttää ja vanhoja parannettiin.
