# Lintuselvitys Yliopistonkatu 56 Tampere

Tampereen ev. lut. seurakuntayhtymä

**Projekti:** Lintuselvitys, Yliopistonkatu 56, Tampere  
**Asiakas:** Tampereen ev. lut. seurakuntayhtymä  
**Versio:** 1  
**Päiväys:** 23.6.2025  
**Tekijä:** Taru Suninen

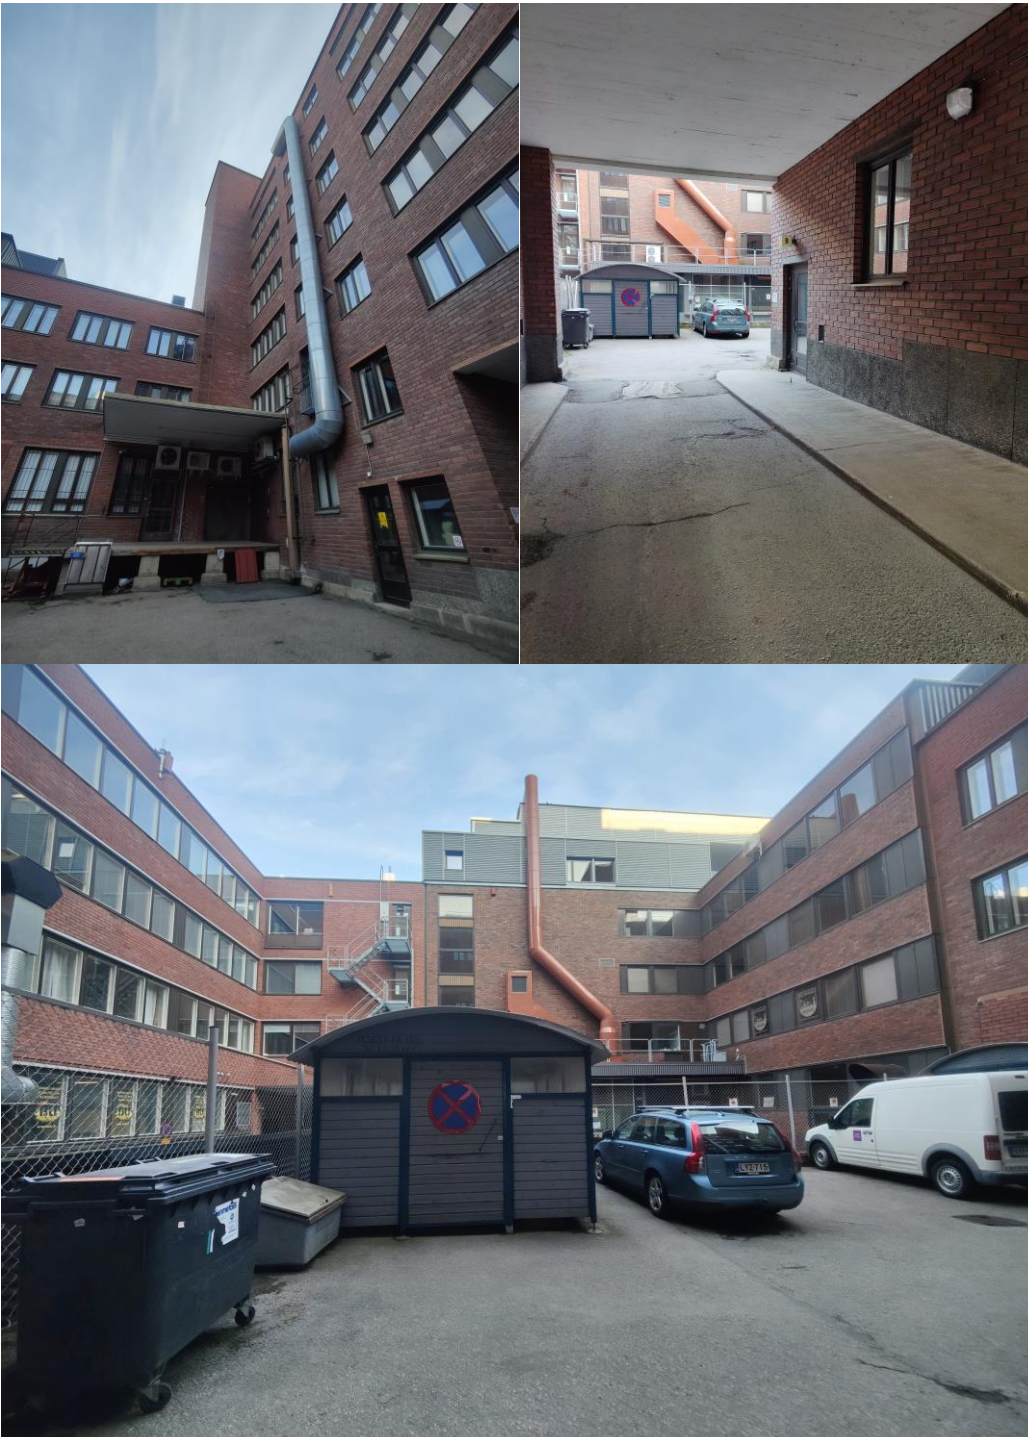
Kuva 2. Sisäpiha. Ylemissä kuvissa on rakennuksen eteläseinä ja sisäänkäynti sisäpihalle. Alemmassa kuvassa on näkymä kiinteistön sisäpihalta etelään. Sisäpihalla ei ole puustoa, istutuksia tai kasvikattoja, jotka tarjoaisivat ravintoa linnuille.

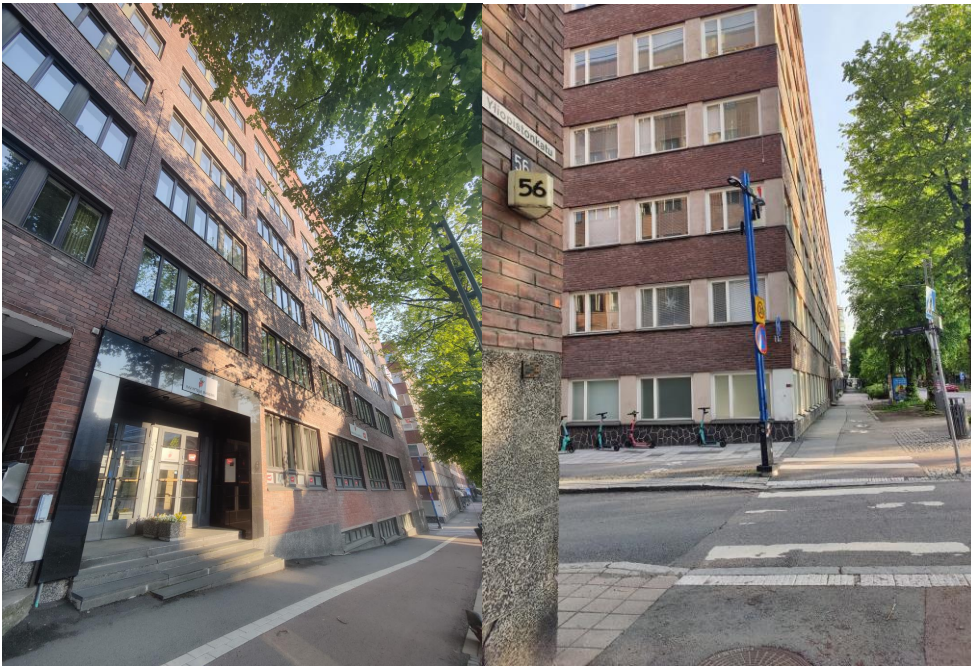
Kuva 3. Näkymä rakennuksen itäseinustalla ja koillisnurkalta pohjoiseen (kuvattu Yliopistonkadulta). Kiinteistöä reunustaa kadun puolella puistolehmukset.

Kiinteistö aiheuttaa vähäisen törmäysriskin linnuille, sillä Yliopistonkadulle sijoittuvat lehmuksen todennäköisesti heijastuvat niiden tasossa suht lähelle sijoittuvista ikkunoista. Kun kiinteistöllä tehdään seuraavaa julkisivuremonttia, suositellaan puiden korkeudelle sijoittuvat lasipinnat merkitsemään lintuturvalliseksi esimerkiksi teippauksin tai UV-kalvolla. Jos kiinteistölle perustetaan esimerkiksi kasvikattoa tai istutuksia, suositellaan noudatettavan lintuturvallisen rakentamisen ohjetta niiden sijoittamisen ja perustamistapojen suhteen.

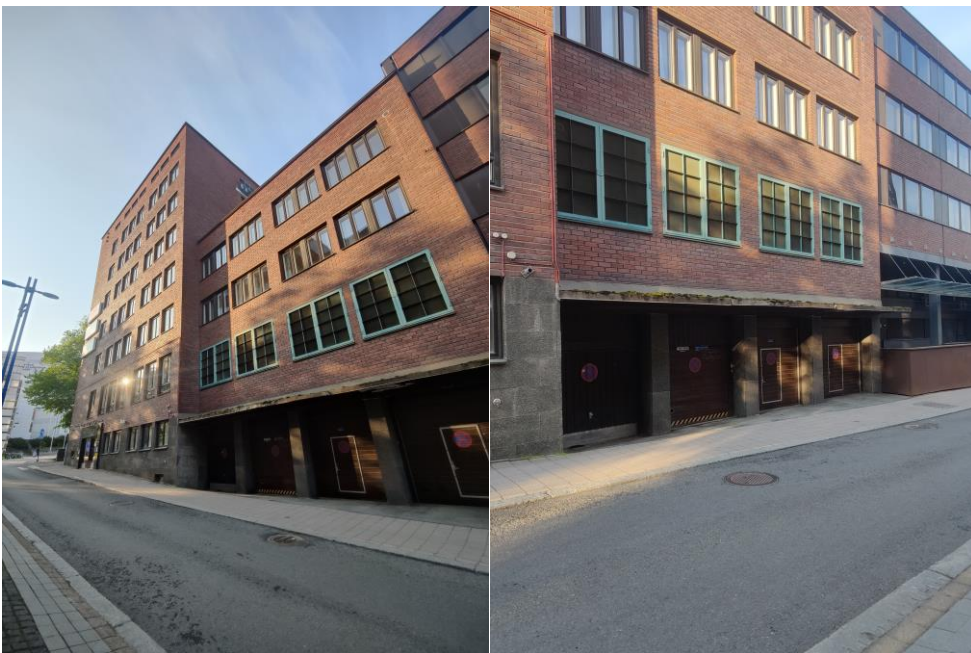
Kuva 4. Näkymä rakennuksen pohjoisseinustalle Åkerlundinkadulta. Rakennuksen matalalle sijoittuvalle katolle (oikealla) on joko perustettu kasvikatto aikanaan, tai se on voimakkaasti sammaloitunut. Joka tapauksessa katolla kasvaa sammalia ja heinälajeja. Sorsapuistosta naaraspeippo lensi selvityksen maastokäynnin aikana kasvikatolle, ja kaiveli kasvillisuuden seasta ilmeisesti siemeniä ravinnoksi. Peippo ei pesi rakennuksissa, vaan se pesii puissa.

Rakennuksen pohjoispuolelle sijoittuvalla sammaleisella, matalalle sijoittuvalla katolla havaittiin ruokaa etsivä peippo. Laji ei kuitenkaan pesi katolla, vaan todennäköisesti Sorsapuiston puissa, mistä se saapui ja minne se palasi. Naapurikiinteistöllä tontin pohjoispuolella havaittiin ikkunalaudan alla toisessa kerroksessa varpunen, joka kantoi ruokaa poikasilleen ikkunalaudan alle.

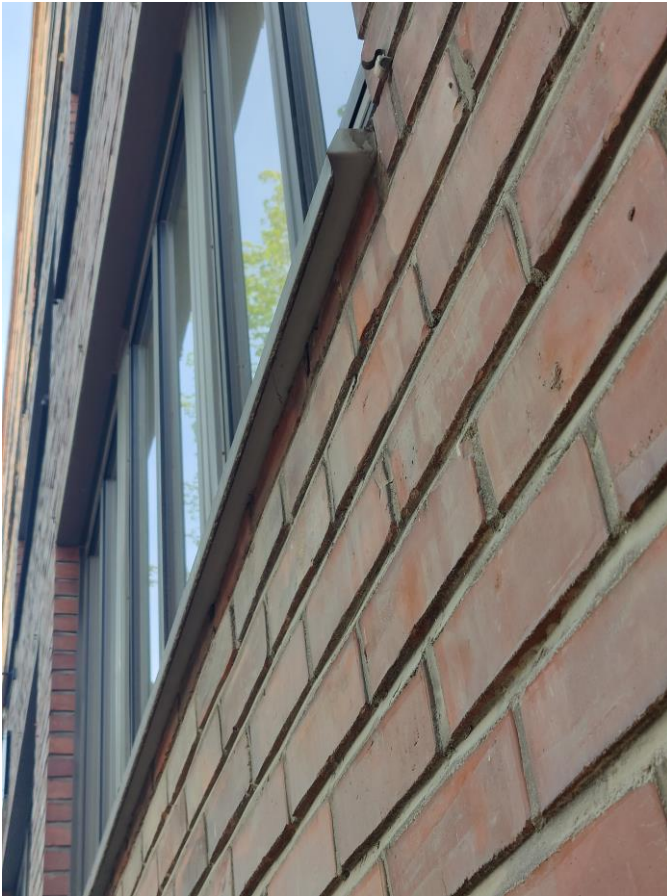
Kuva 5. Rakennuksen ikkunalaudat ja räystäät ovat kiikareilla katsottuna pääosin tiiviit, eikä ikkunalautojen tai räystäiden alla havaittu lintujen pesintään soveltuvia koloja, mitä esimerkiksi kadun toiselle puolelle sijoittuvassa rakennuksessa havaittiin. Räystäiden eikä ikkunalautojen alla tai kadulla havaittu lintujen suurempia ulostekerääntymiä, jotka viittaisivat pesiin.

Kiinteistöllä ei havaittu merkkejä minkään lintulajin pesinnästä. Kiinteistön räystäiden alla millään puolella rakennusta, tai kadulla, ei havaittu myöskään lintujen ulosteita siinä määrin, että ne kertoisivat lintujen pesinnästä. Rakennuksen räystäät ja metallisten ikkunautojen aluset vaikuttavat tiiviiltä, eikä niiden alla vaikuta olevan riittävä tilaa lintujen pesinnälle. Yliopistonkadulle on istutettu pistolehmäksi, jotka ovat noin 5-10 metrin päässä rakennuksen itäpuolen ikkunoista. Lasipinnat voivat heijastaa lehvästöä, jolloin linnut etenkin muuttoaikoina voivat törmätä niihin. Törmäysjälkiä ei kuitenkaan nähty, ja vastaavanlaisia alueita on Tampereella erittäin paljon.
