# Vellamon kortteli: Vellamonkodit ja Vellamon päiväkot

RAKENNUSHISTORIASELVITYS

Sweco Finland Oy 2024

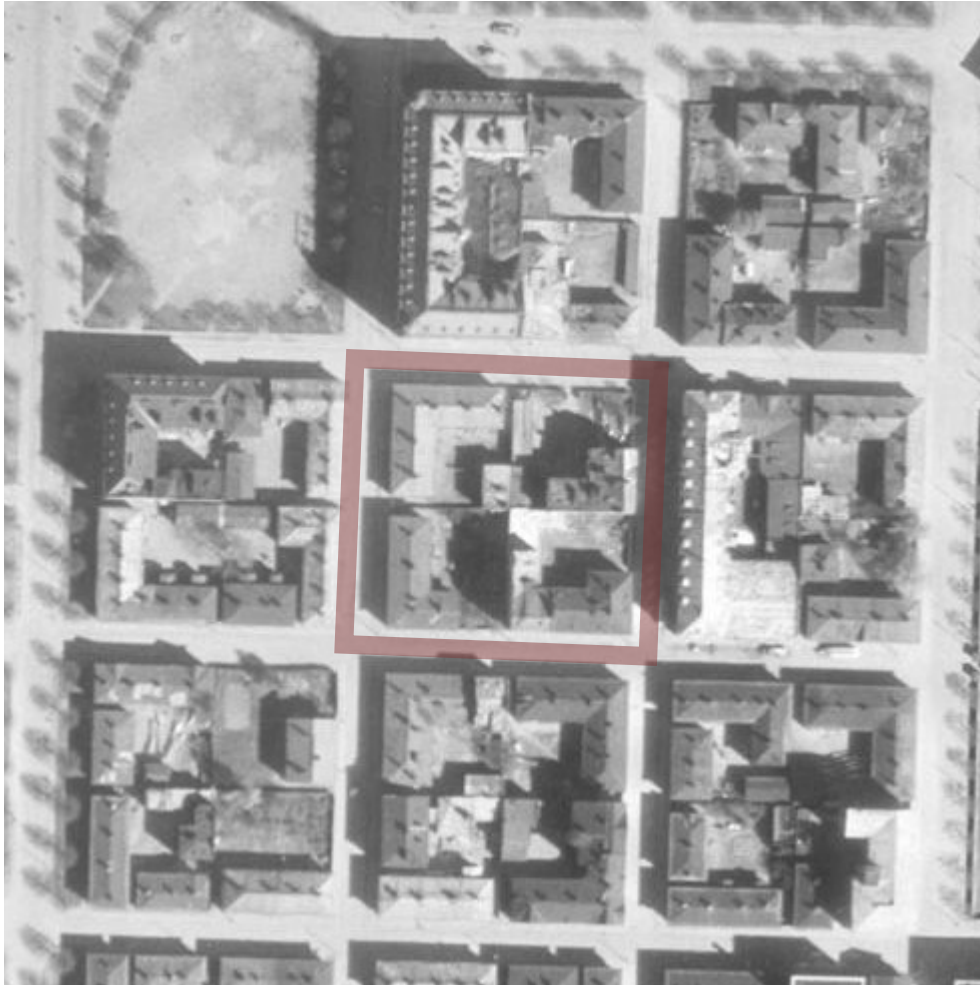
↑2 Ote Tammelan kaupunkirakenteesta vuodelta 1946. Rakennuskanta edustaa vahvasti puu-Tammelan aikakautta.

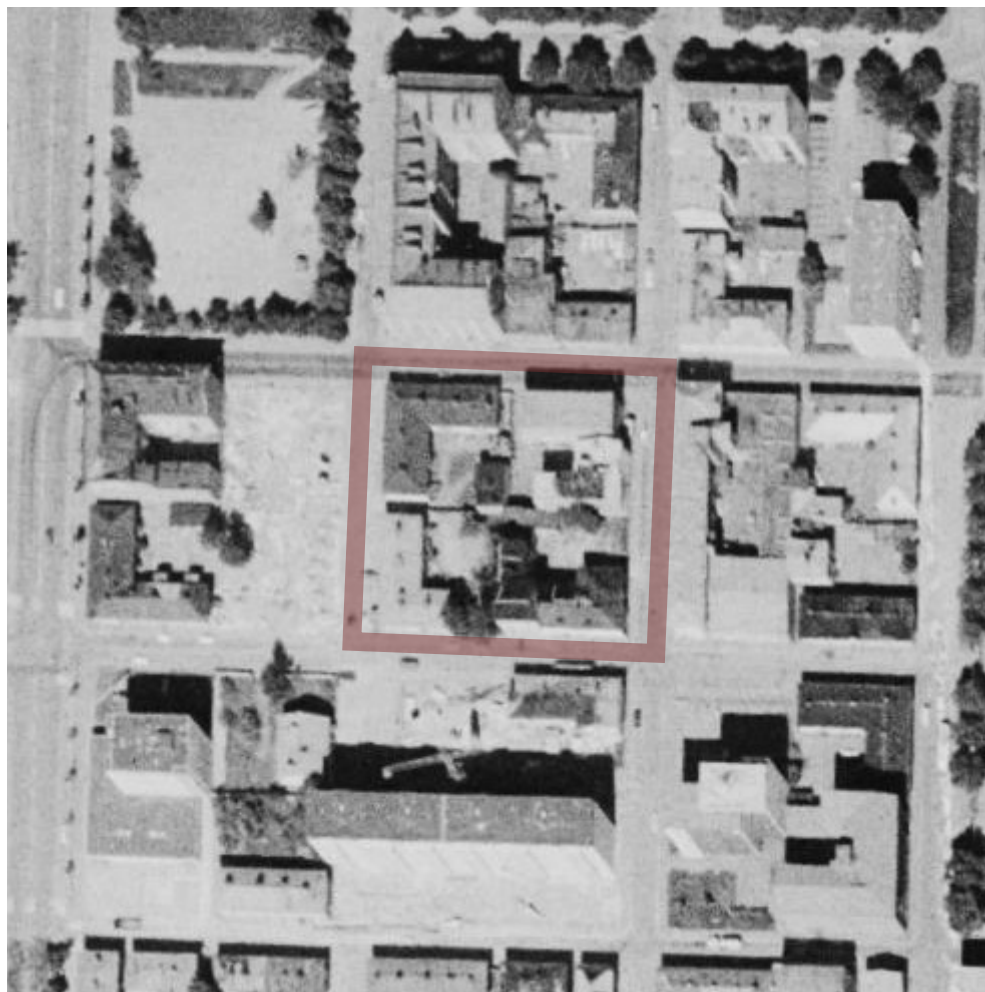
↑4 Ote Tammelan kaupunkirakenteesta vuodelta 1974. Ympäröivässä rakennuskannassa alkaa näkyä merkittäviä muutoksia, eli vuoden 1966 asemakaava on alkanut muuttaa Tammelan mittakaavaa matalista puurakenteisista umpikortteleista betonisiin kerrostaloihin.

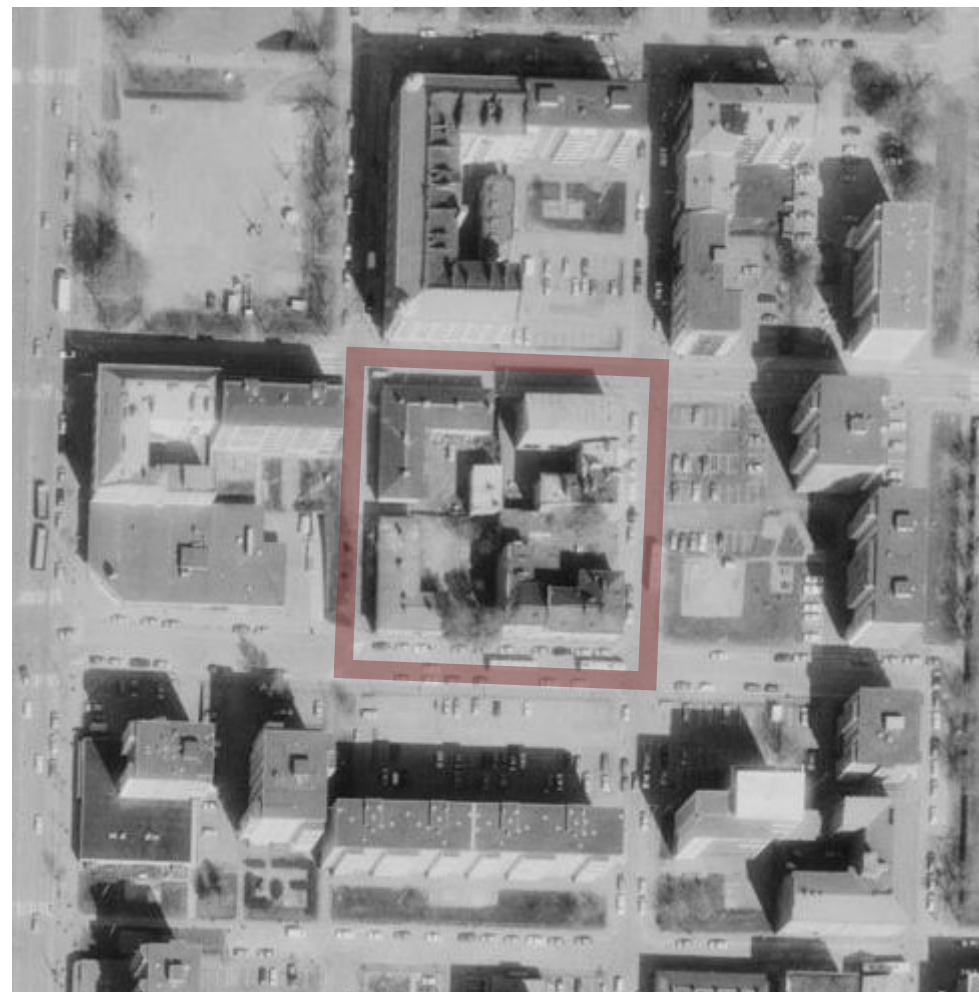
↑5 Ote Tammelan kaupunkirakenteesta vuodelta 1987, eli hieman ennen Vellamon päiväkodin ja Vellamokotien rakentamista. Kohdekorttelin lähiympäristössä se on ainoa kortteli, jossa on enää jäljellä matalaa puu-Tammelaa. Ainoastaan korkeammat kiviset kerrostalot kuten Pikilinna ja Voiman talo ovat säilyneet purkamiselta.

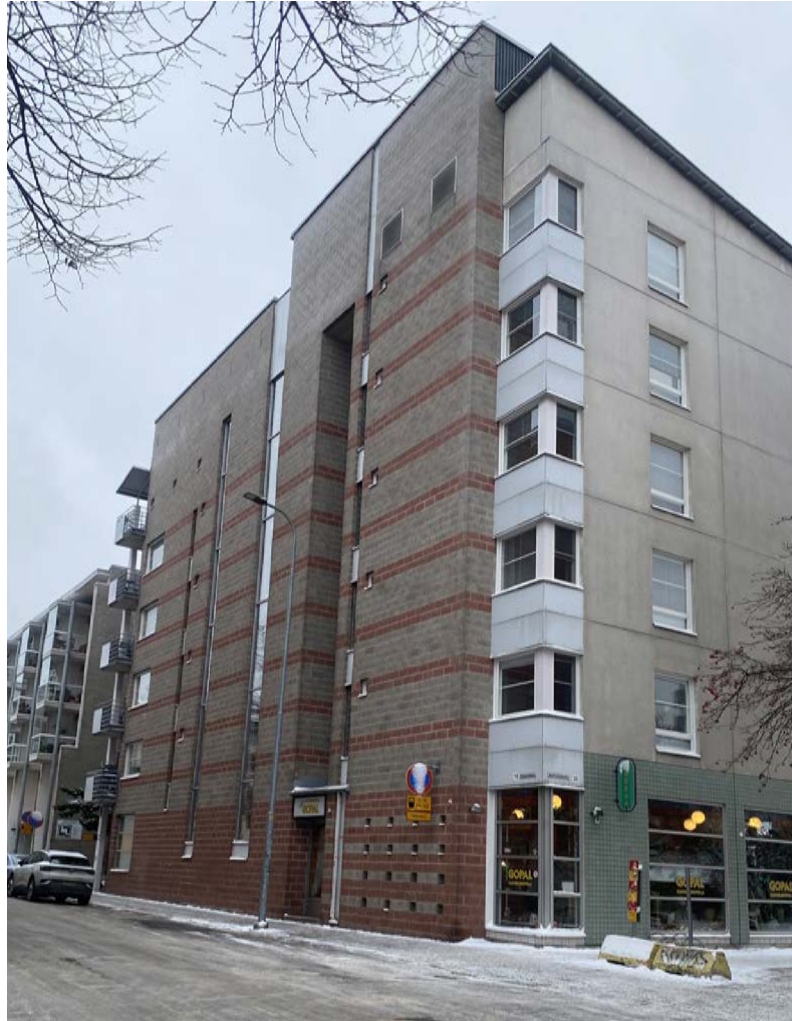
↑19. Näkymä Ilmarinkadun ja Aaltosen kadun risteyksestä. Kadulta sisäänkäynti porrashuoneisiin sekä liiketiloihin. Kulmasta näkyy julkisivun vaihtuminen ”julkisesta” ”yksityiseen”. Materiaali ja mittakaava muuttu arkisemmaksi.

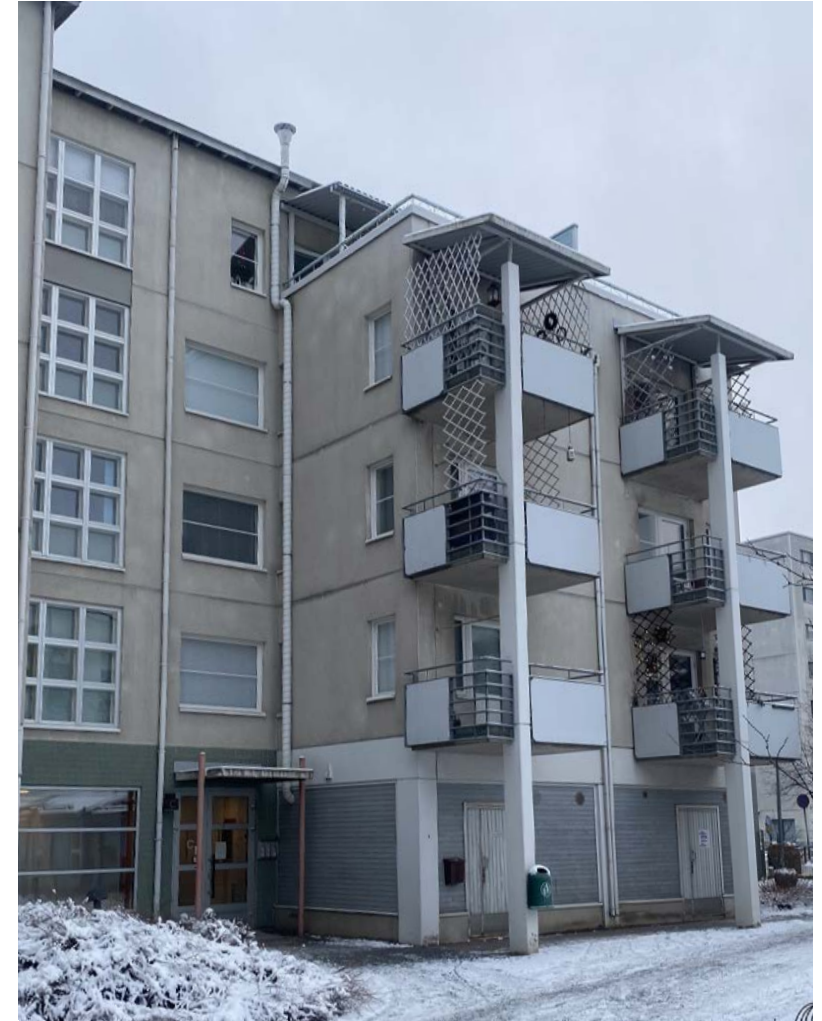
↑20. Näkymä sisäpihalta. Yleisilme on yksityisempi ja asuinrakennusmaisempi kuin kadunpuoleinen julkisivu. Kuvassa 1. kerroksessa puuverhoiltu tila on vuonna 2004 muutettu jätevarastosta ulkoiluvälinevarastoksi. Samana vuonna on muutettu asuinkerroksissa olevat asukkaiden yhteistilat (askarteluhuone, takkahuone, kirjasto) asutokäyttöön, 9-ruutuisista ”julkisemman” tilan ikkunoista tuli asunnon huoneen ikkunat.

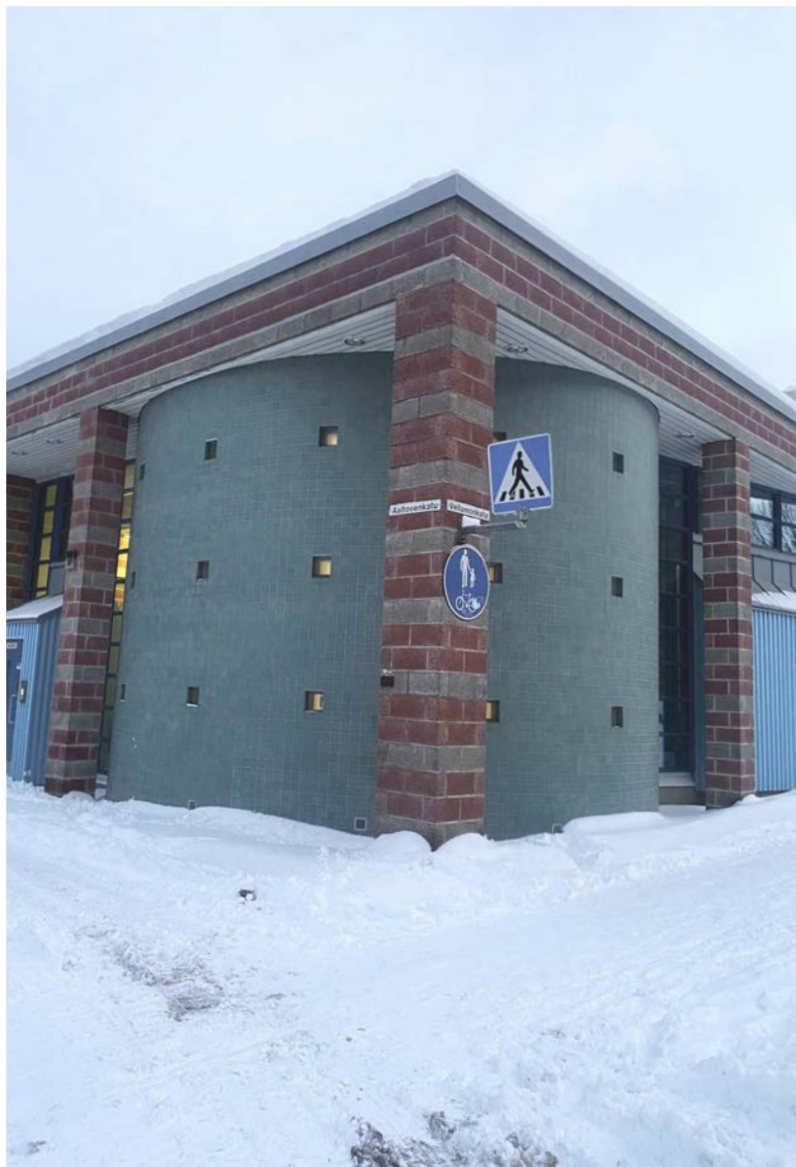
↑ Kuva 21. Päiväkotirakennus Aaltosenkadun ja Vellamonkadun risteyksestä nähtynä. Kulmassa näkyy leikkisalin kaareva seinä. Päiväkoti valokuvattu peruskorjauksen (2021) jälkeen.

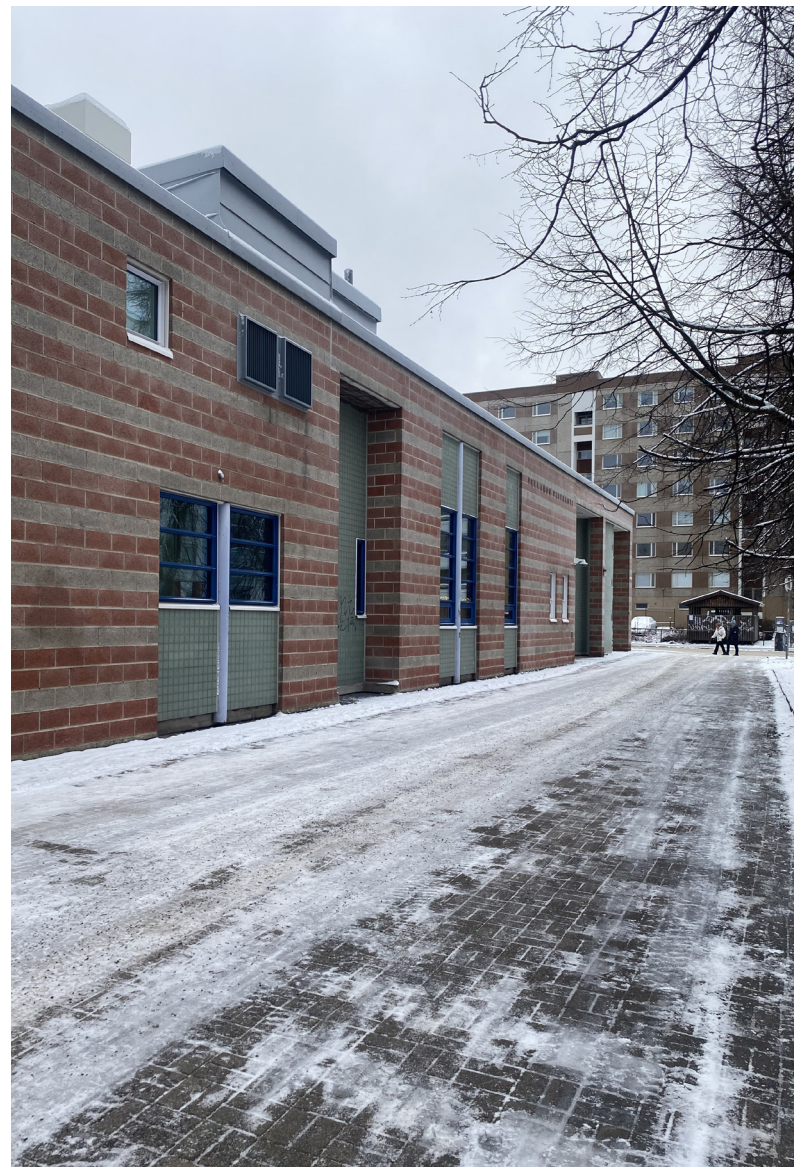
↑ Kuva 22. Päiväkotirakennuksen julkisivu länteen, Aaltosenkadulle päin. Julkisivut kadulle suljetumpia ja hieman muurimaisia. Värimaailma ja materialiteetti heijastelee ympäristöä. Päiväkoti valokuvattu peruskorjauksen (2021) jälkeen.

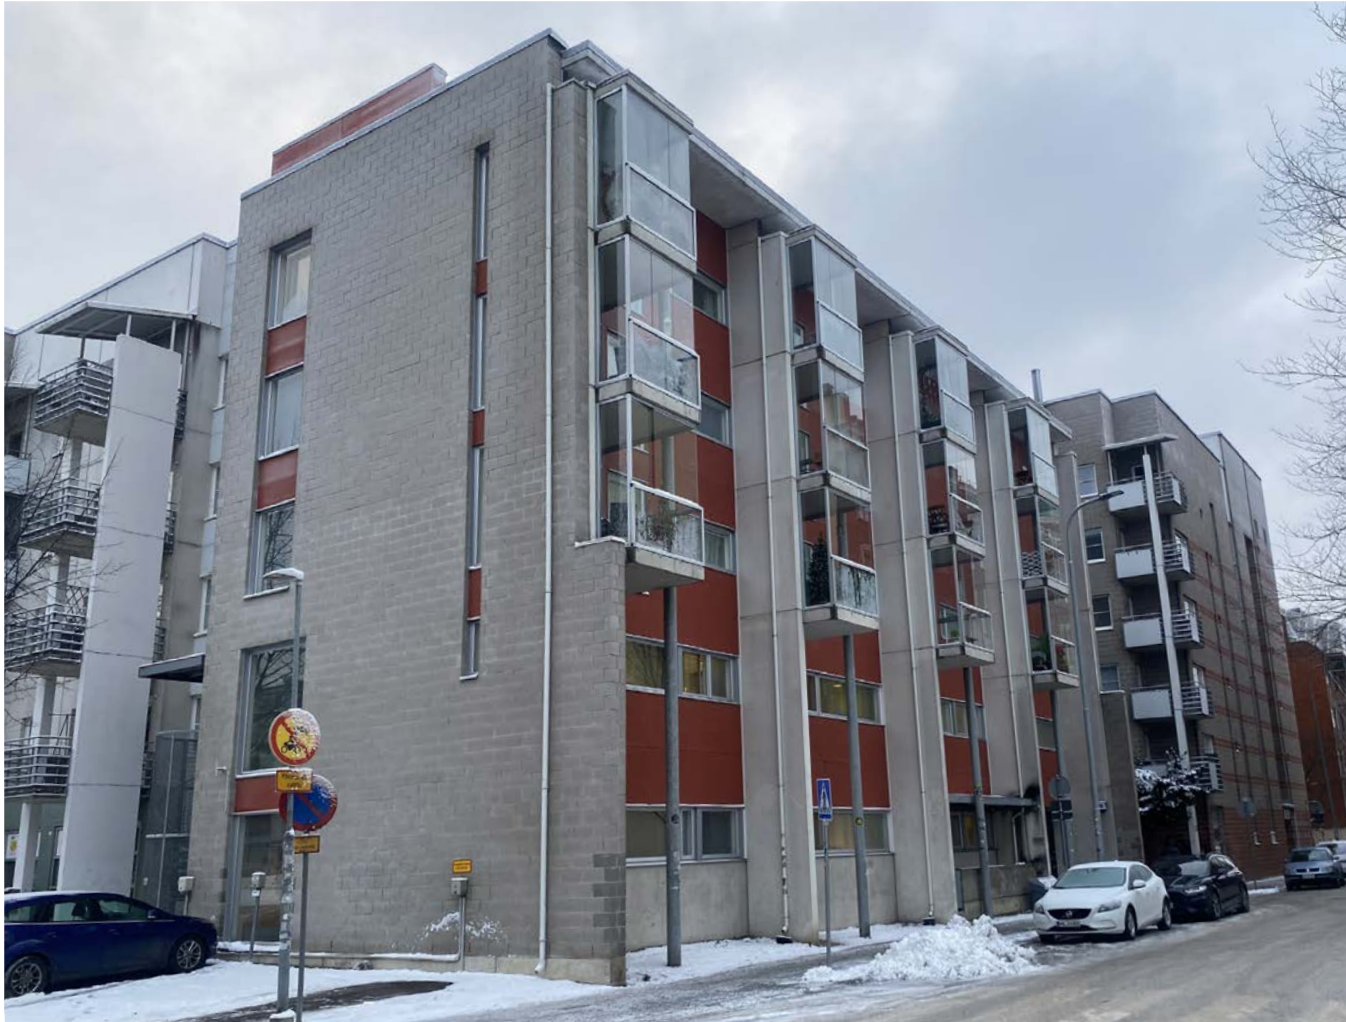
↑Kuvat 23. Näkymä Ilmarinkadun ja Mäkipäänkadun risteyksestä. Kulmassa vuonna 2004 rakennettu täydennysrakennus, joka liittyy vuonna 1990 rakennettuun rakennukseen. 1. ja 2. kerroksessa hammashoitolan tilat, 3.-5. kerroksissa Vellamokotien asuntoja. Täydennysrakennuksen paikalla oli tiilinen välimuuntoasema vuoteen 2004 asti.

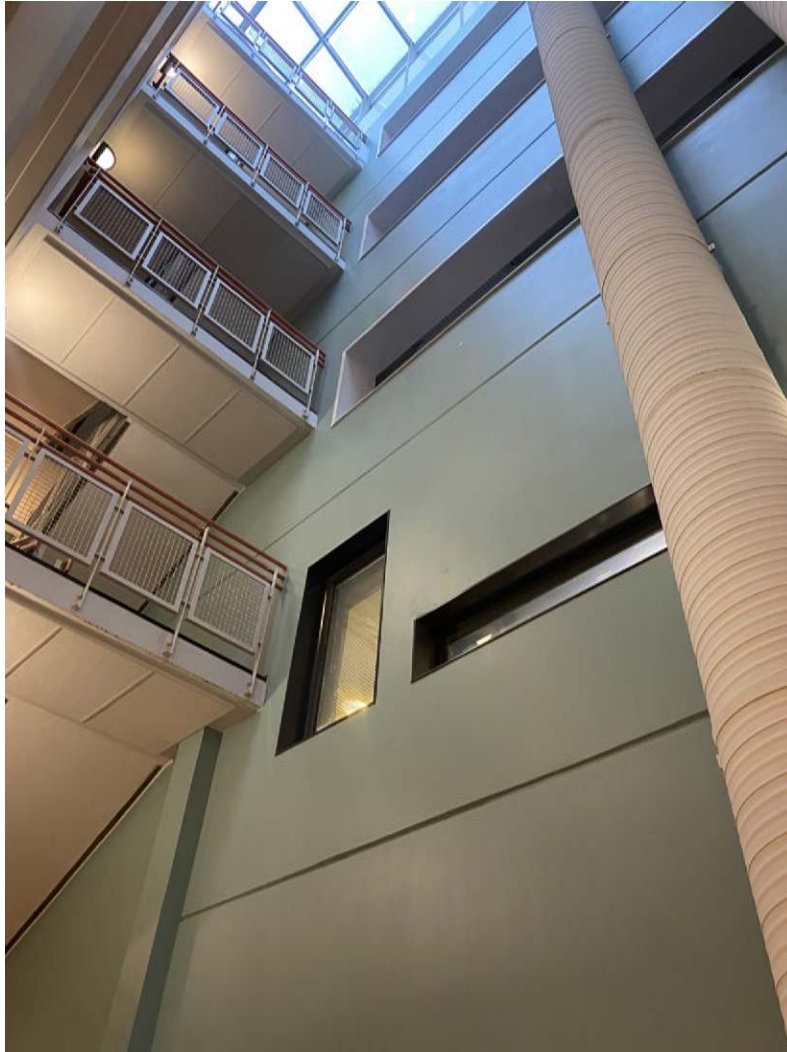
↑ Kuva 24. Laajennusosa (vihertävä seinä) liittyminen vuoden 1990 rakennuksen porrashuoneeseen. 1. ja 2. kerroksessa hammashoitola, 3.-5. kerroksissa asuntoja. Hammashoitolan IV-kanavat kulkevat porrashuoneen valokuilussa.

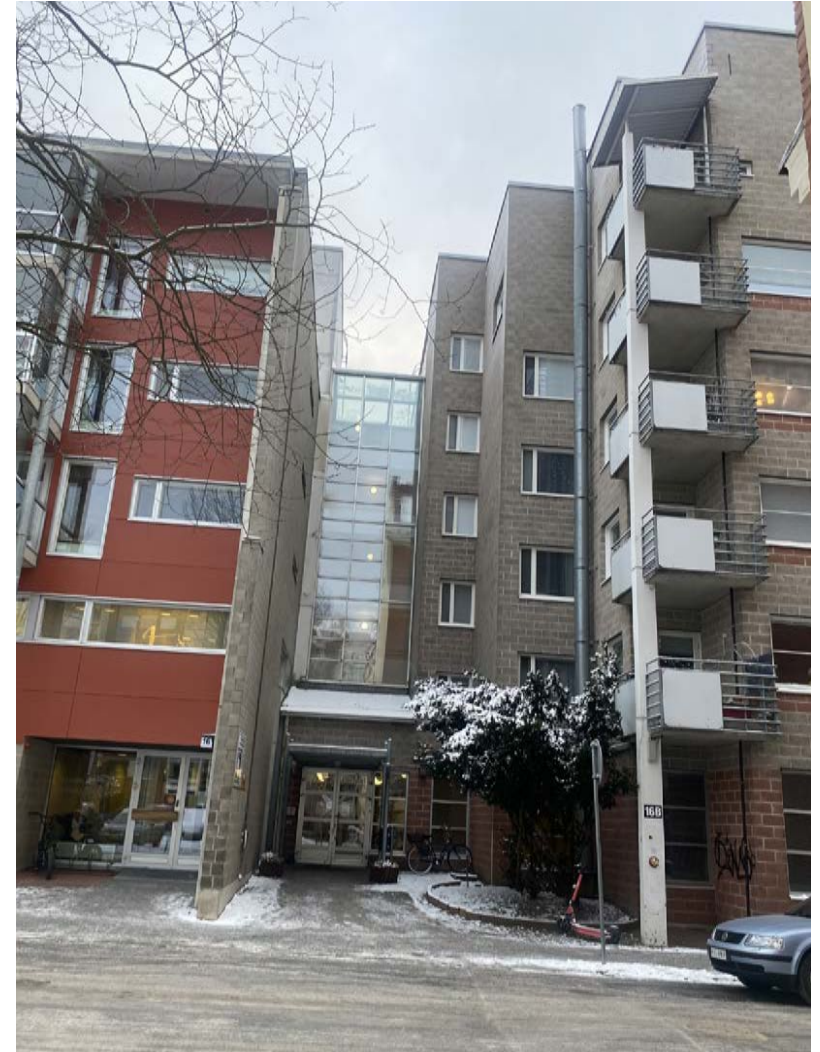
↑ Kuva 25. Laajennusosan (2004) liittyminen seniorikotiin (1990). Liitoskohdan kummallakin puolella sisäänkäynnit hammashoitolaan ja seniorikotiin.

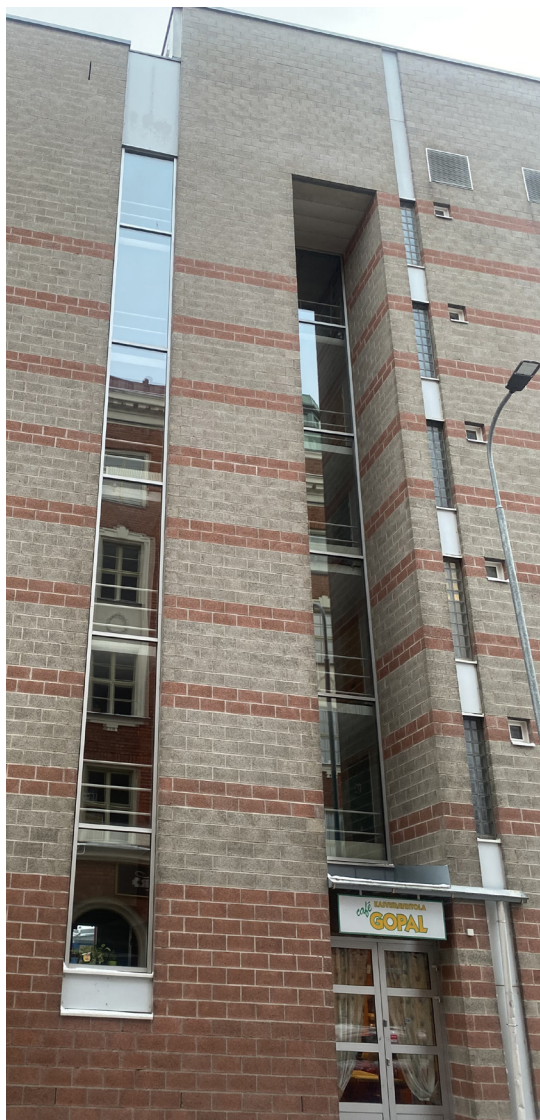
↑ Kuva 39. Senioreiden asuintalon julkisivu Ilmarinkadulle. Julkisivun takana porrashuone, käytävä ja valoaukko. Kadulle päin on sijoitettu toimintoja, jotka mahdollistavat muurimaisen, suljetun ja umpikorttelimaisen julkisivun.

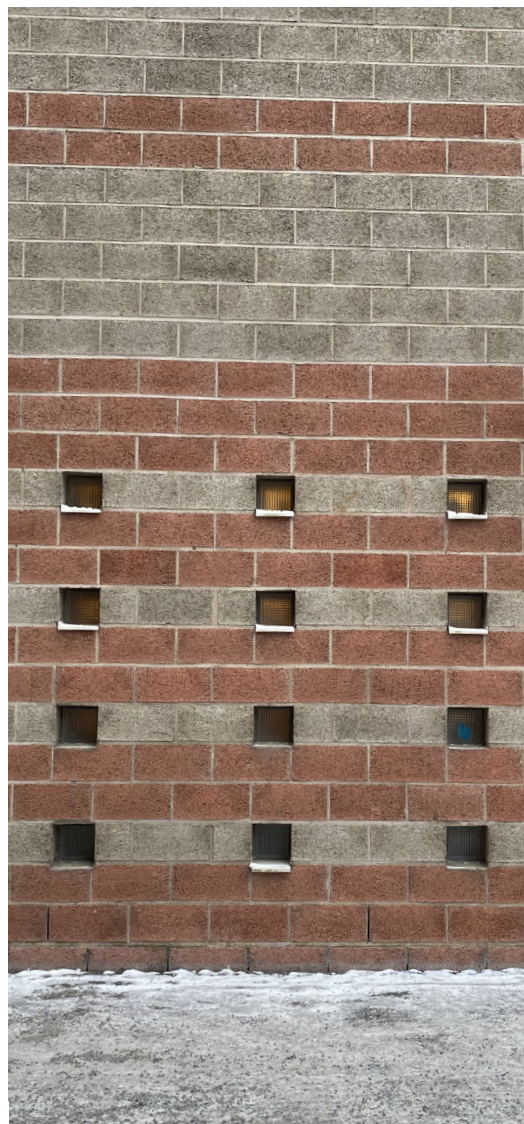
↑ Kuva 40. Senioreiden asuintalon julkisivu Ilmarinkadulle. Julkisivussa pieniä lasitiili-ikkunita, joiden takana on liiketila.

Vuonna 1990 rakennettujen rakennusten hallitsevin ulkoarkkitehtoninen ominaisuus on niiden kadunpuoleisen muurimaiset betoniharkkoiset julkisivut. Julkisivujen päämateriaali on betoniharkko punaisen ja vaaleanharmaan (betonin) sävyisenä (kuvat 39-41). Vuoden 2004 täydennysrakennuksessa on käytetty samantyyppistä betoniharkkoa, mutta sen sävy on vaaleamman harmaa, josta syntyy mielikuva ”uudemmassa” tai ”puhtaammasta” julkisivusta ja vastaavasti vanhempi julkisivu näyttää uuden rinnalla hieman likaiselta. Rakennusajankohdan valokuvista (esim. Arkkitehti-lehti 1991) on kuitenkin nähtävissä että harmaan harkon sävy on alunperinkin ollut tummempi. Korttelin ”ulkokuorta” ja sen muurimaisuutta korostavat porttimaiset ja muurimaiset elementit päiväkotirakennuksen julkisivun jatkeena (kuva 41). Kaiken kaikkiaan kadunpuoleiset julkisivut ovat silmämääräisesti hyvässä kunnossa, poislukien muutamat kosteudesta johtuvat valumajäljet.

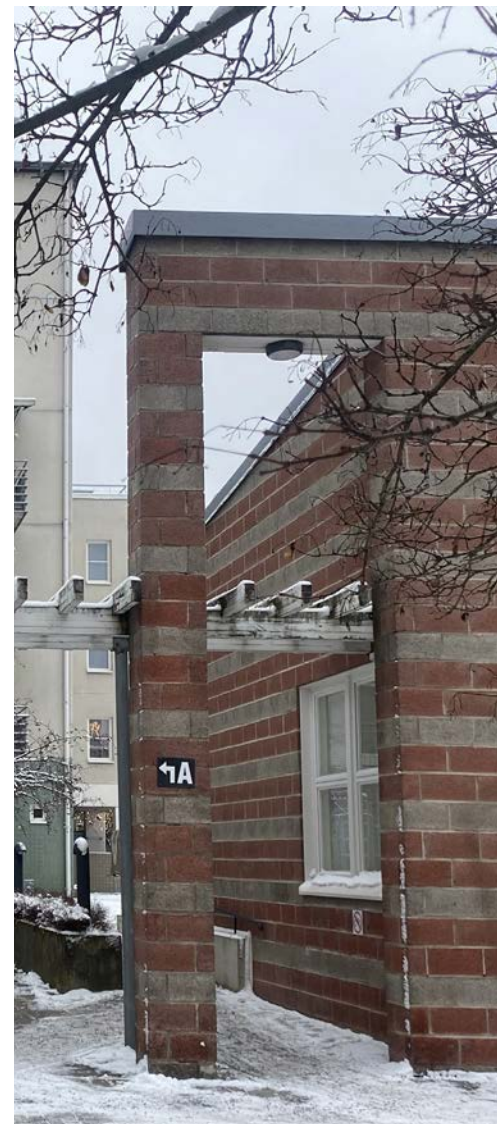
↑ Kuva 41. Päiväkodin kadunpuoleista julkisivua Aaltosenkadulle. Samantapainen ratkaisu myös Vellamonkadun puoleisella julkisivulla. Ulkoseinä jatkuu porttimaisena ja muurimaisena katua myötäillen.

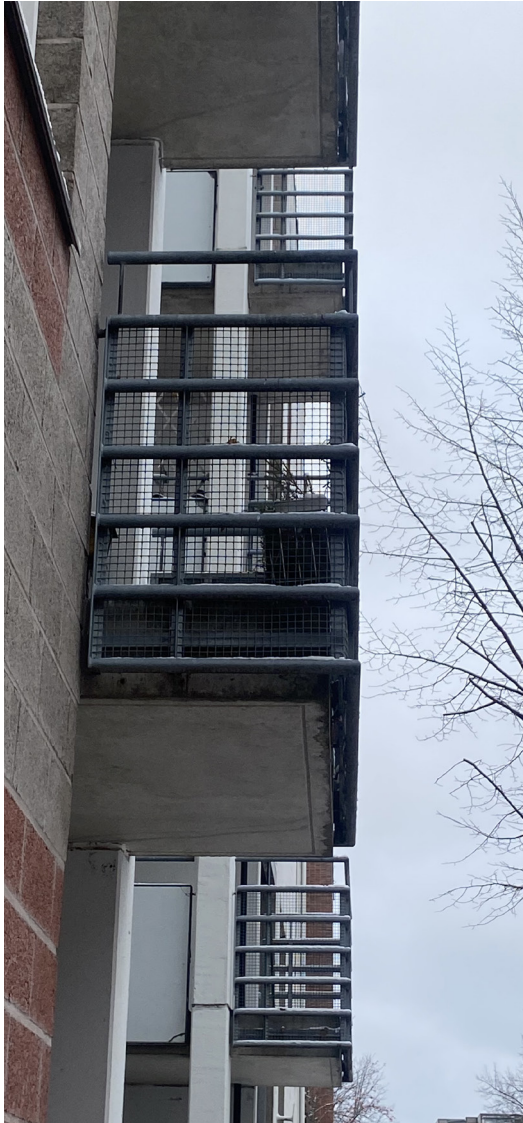
↑ Kuva 42. Vuoden 1990 rakennuksen Ilmarinakadun puoleinen parveke. Parvekkeella harmaa teräsputkikaide ja sisäpuolella kaiteen korkuinen teräsverkko.

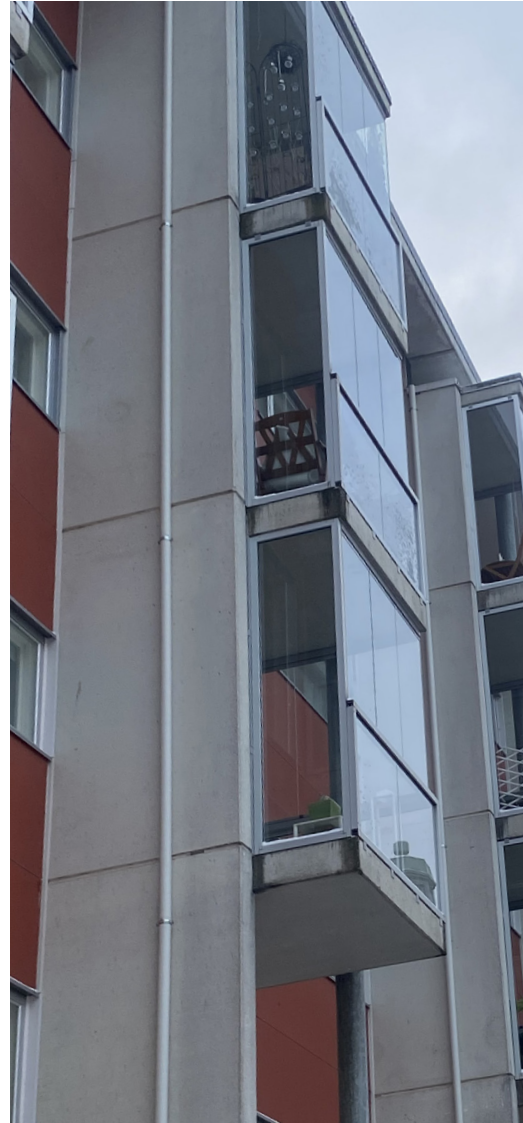
↑ Kuva 43. Vuoden 2004 täydennysrakennuksen Ilmarinakadun puoleinen parveke. Parvekkeella betonipie-li, toisella puolella teräspilarikannatus. Parvekkeella avattava lasitus.

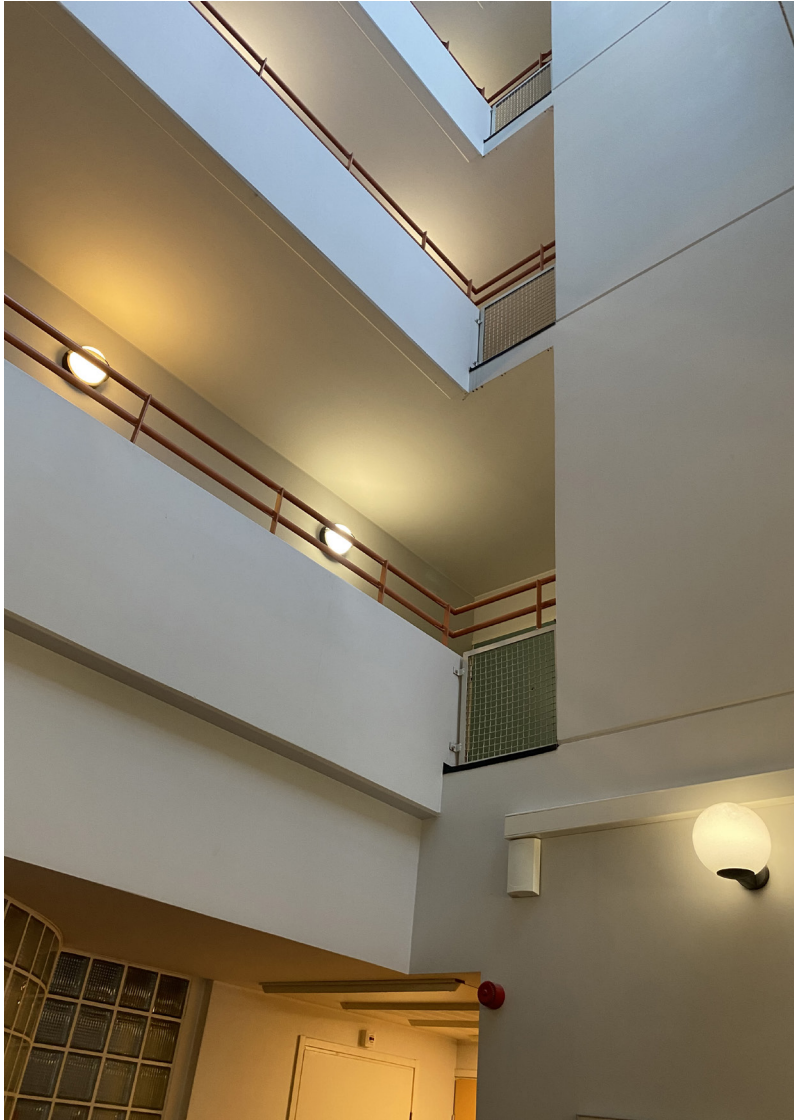
↑ Kuva 45. Näkymä aulasta. Aula yhdistyy valoaukon kautta asuntokäytäviin ja sieltä kattoikkunaan. Asuntokäytävillä umpikaide, jonka päällä metallinen värikäs käsi-johde. Yleisilme on modernistinen, linjakas ja valoisa.

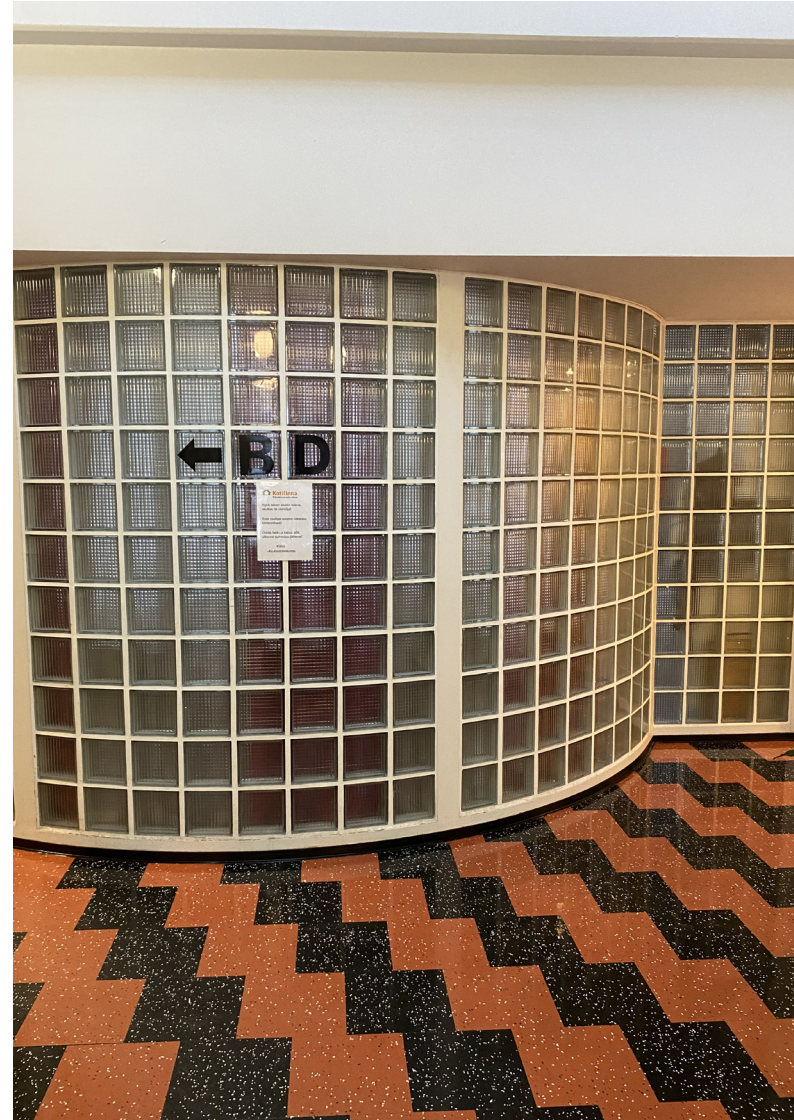
↑ Kuva 46. Näkymä aulasta. Kaareva lasitiiliseinä kätkee taakseen vanhan allas-osaston, joka nykyisellään on ummistettu. Seinän takana on asukkaiden oleskelutila.

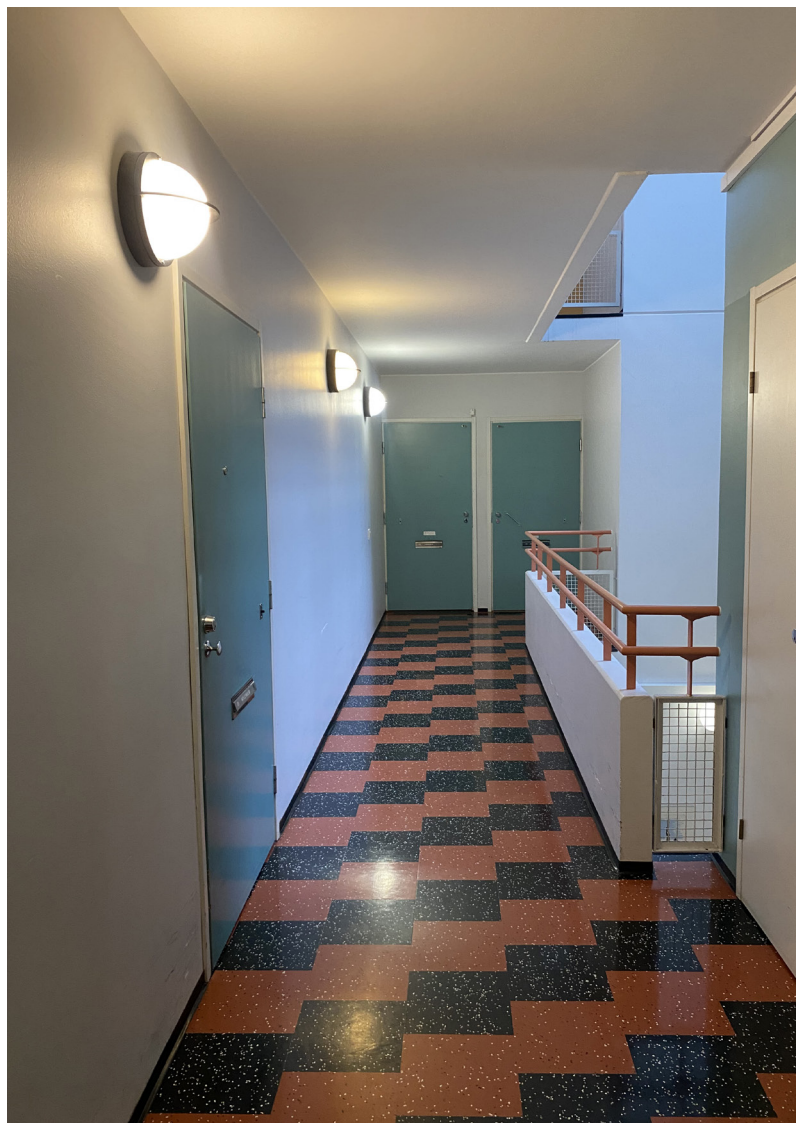
↑ Kuva 47.  
tävämäisyyttä.

Näkymä asuntoporraskäytävältä. Valoaukko keventää ja rikkoo käy-

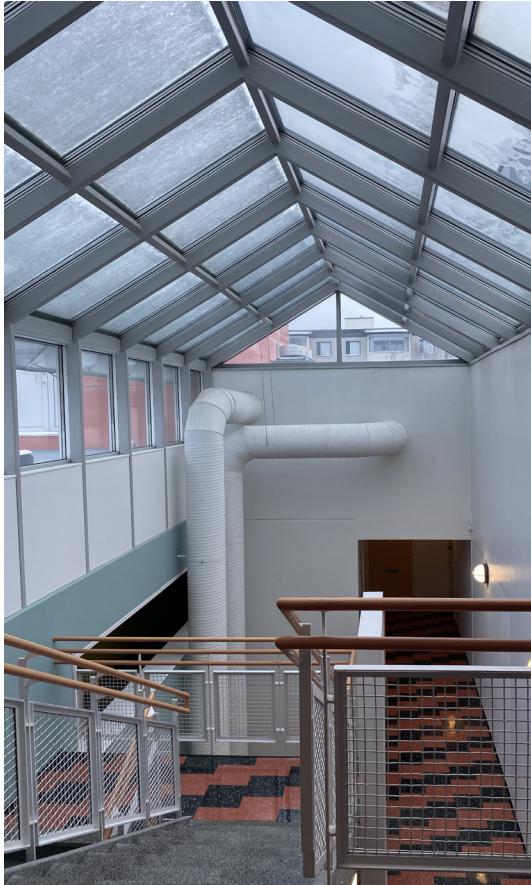
↑ Kuva 49. Näkymä ylimmän kerroksen porraskäytävältä. Kattoikkuna valaisee porrashuoneen valoaukkoa. 1. kerroksen hammashoitolan tiloista tulevat iv-kanavat kulkevat valoaukossa ja kääntyvät vesikatolle ennen kattoikkunaa. Takavasemmalla punertava vuonna 2004 rakennetun rakennuksen iv-konehuone. Katso myös kuvan 28 leikkaus kuvan mukaisesta nkohdasta.

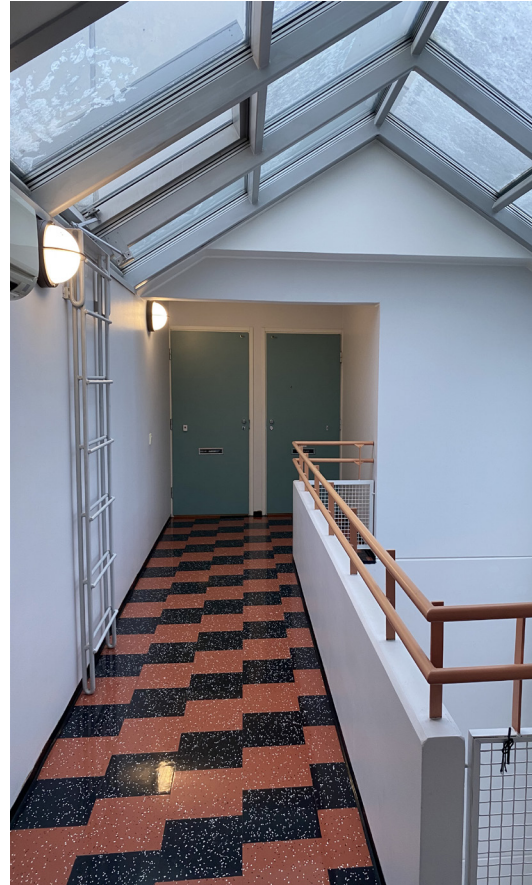
↑ Kuva 50. Näkymä saman porraskäytävän toisesta päästä. Valoaukko valaisee aulatilaa. Katos myös kuvat 45-46 aulasta.

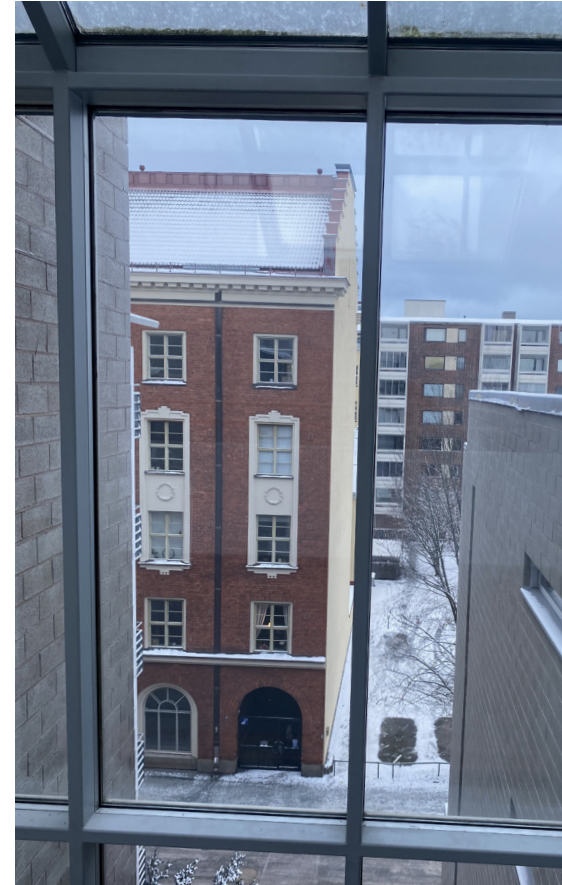
↑ Kuva 51. Näkymä ylimmän kerroksen porraskäytävältä Ilmarinkadun suuntaan. Kuvassa naapurirakennus Pikilinnä. Lasiseinä jatkuu alimpaan kerrokseen aulaan.

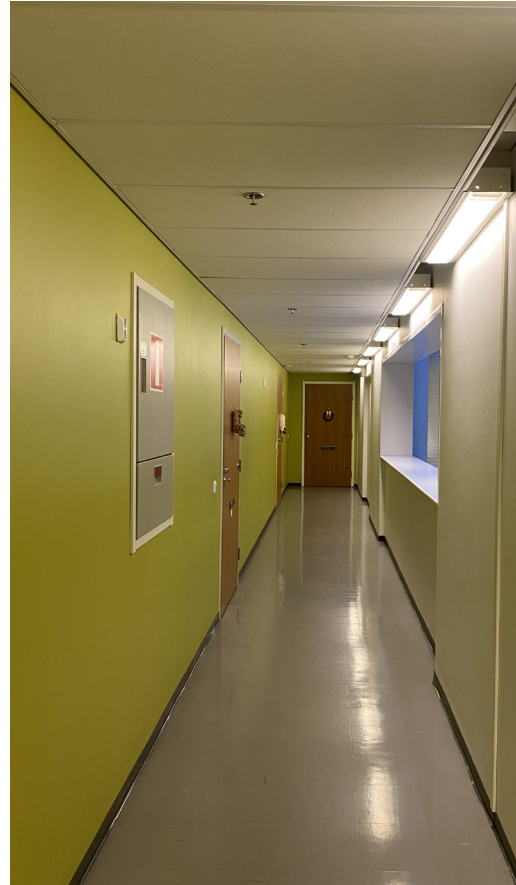
↑ Kuva 53. Näkymä laajennusosan 3. kerroksesta asuntokäytävältä. Oikealla seinällä aukotuksia ja yhteys vanhan rakennusmassan porrashuoneeseen.

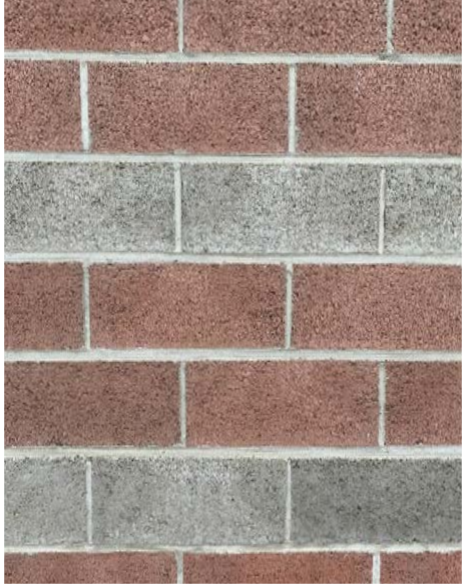
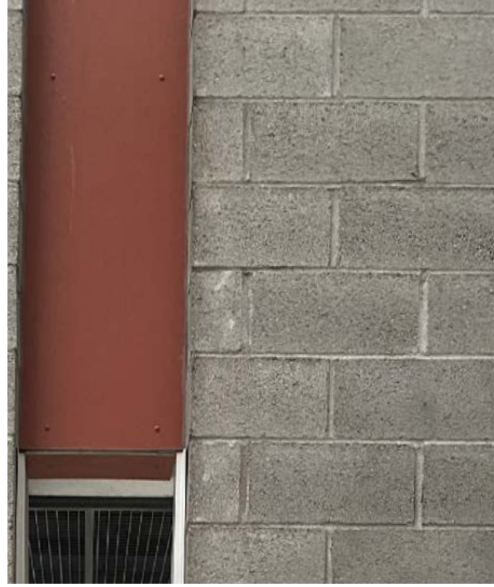
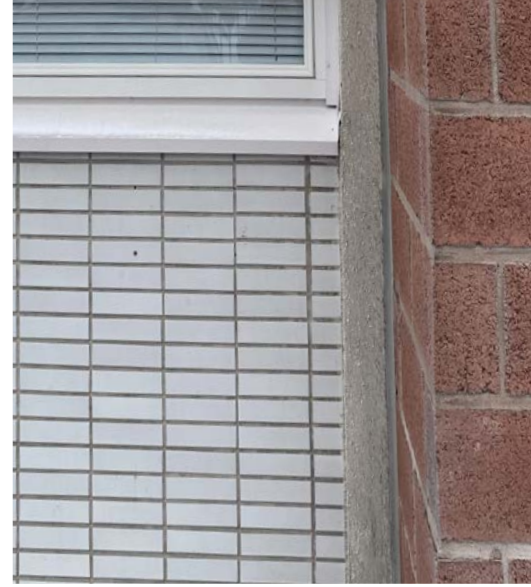
↑ Kuvat 55-57. Otteita materiaaleista kadupuoleisilta julkisivuilta.

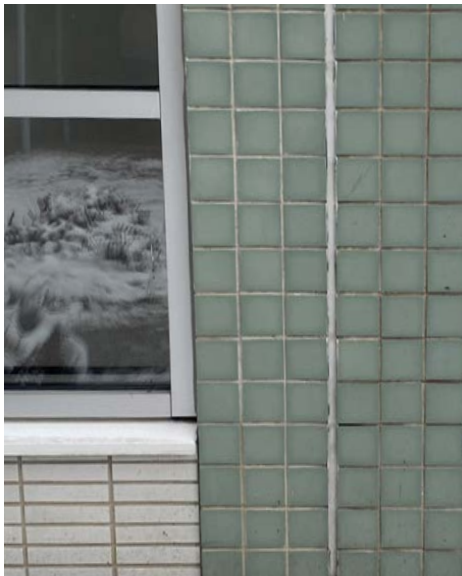
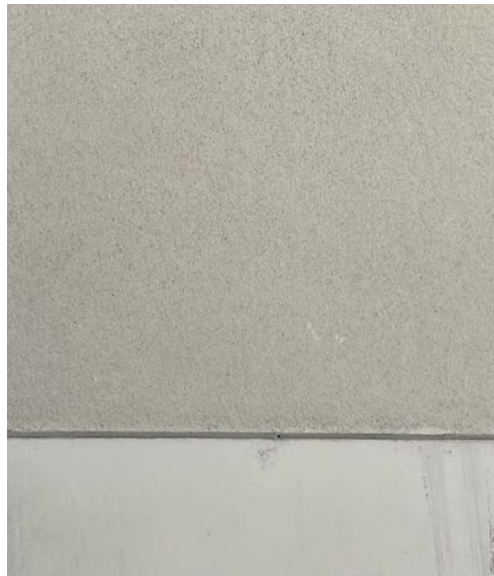
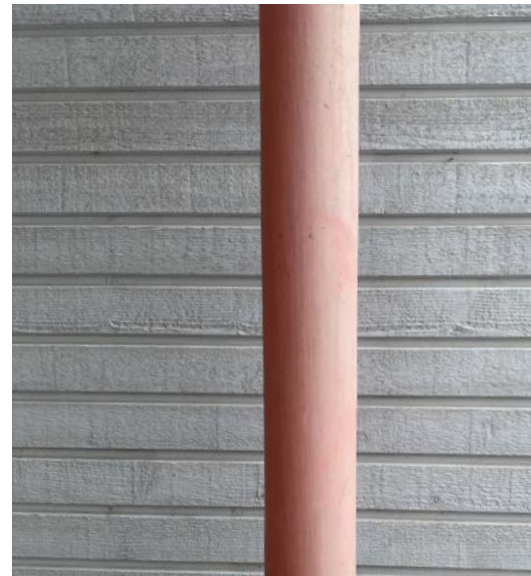
↑ Kuvat 58-60. Otteita materiaaleista sisäpihan puoleisilta julkisivuilta.

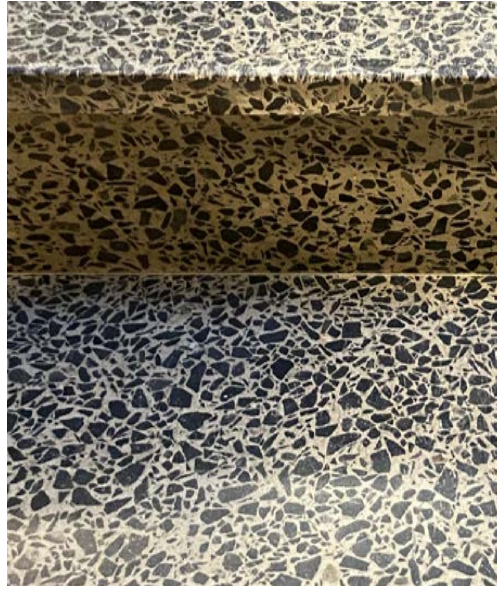
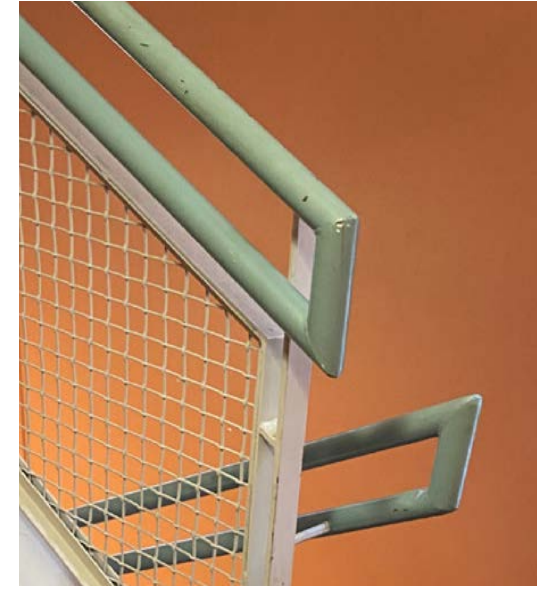
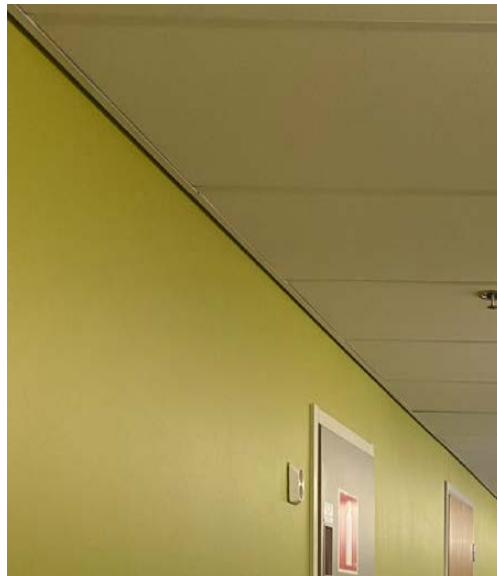
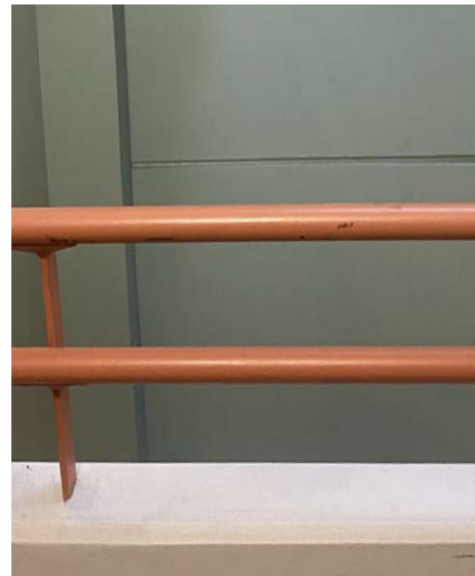
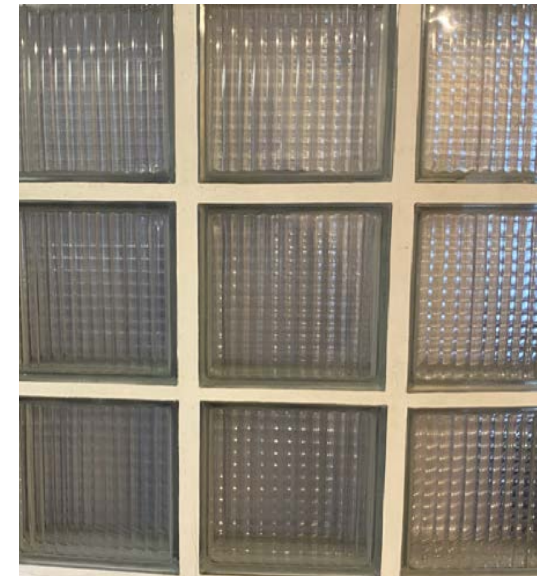
↓ Kuvat 61-66. Otteita materiaaleista sisätiloista.

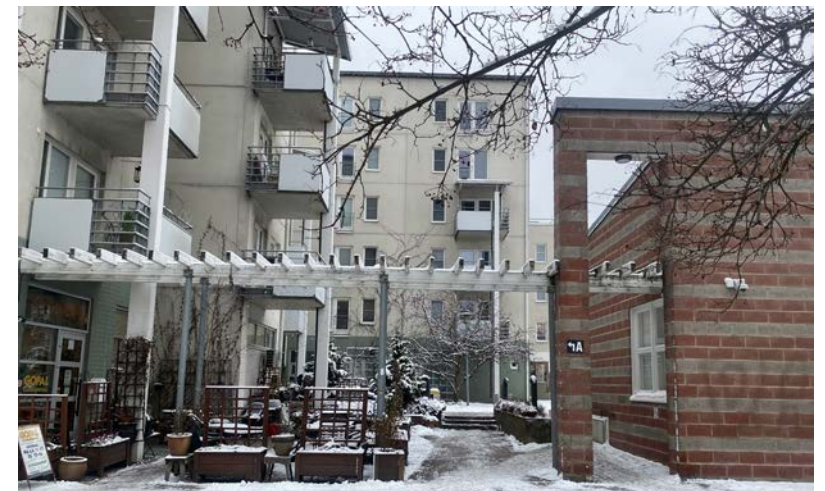
↑ Kuva 67. Näkymä korttelin sisäpihalle Aaltosenkadulta. Seniorikodin sisäpihan julkisivu on asuinkerrostalomainen, vrt. katujulkisivut ja päiväkodin muurimainen julkisivu (kuvassa) ja materialiteetti.
