RAKENNUS 32: KONEHALLI ”RONTTILA”, VETURITALLI

RAKENNUS 8: INSINÖÖRIKONTTORI (PORTINVARTIJAN TALO)

RAKENNUS 9: PUMPPAAMO, PUMPPUASEMA

RAKENNUS 43: MÖLJÄ, LASTAUSLAITURI

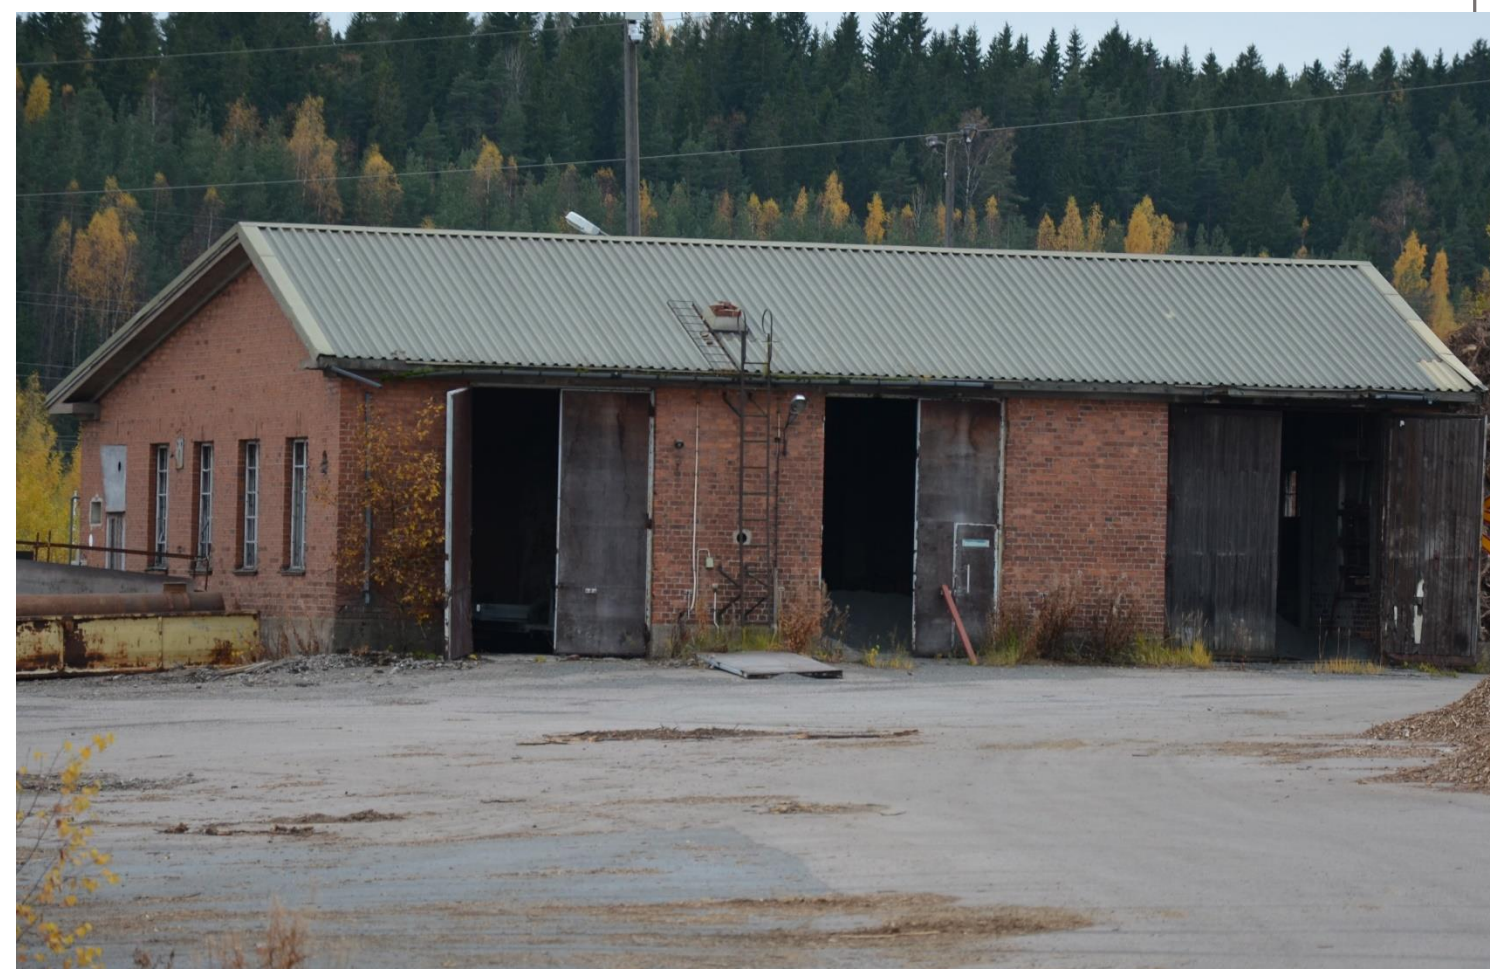
Ronttilaksi ja konehalliksi kutsuttu rakennus on suunniteltu alun perin veturihalliksi- Suunnitelmapiiirustukset ovat vuodelta 1938. Veturihallina rakennus lakkasi toimimasta viimeistään 1960-luvun taitteessa, jolloin junakuljetukset vaihdettiin rekkakuljetuksiin. Rakennuksen julkisivut ovat säilyneet lähes alkuperäisinä. Siinä on epäsymmetrinen satulakatto, kolme koko seinän korkeista pariovea, jotka ovat joko vaihdettu uusiin tai vuorattu uudelleen. Ikkunat ovat pieniruutuiset pystyikkunat ja päätykolmioissa kissanpenkit. Sisätila on yhtenäinen halli jonka ovista johtivat raiteet sisään rakennukseen. Rakennus sijaitsi radan itäpuolella osana ennen tiiviisti rakennettua varasto- ja rata-alueetta. Ympärillä olleet rakennukset sekä konehallin muuhun teollisuusalueeseen yhdistävät rakenteet on purettu ja rakennuksen sijainti tyhjän kentän keskellä vaikuttaa irralliselta.

Nykykäyttö	ei käytössä
Historialliset käytöt	konehalli
Suunnittelija	ei tiedossa
Valmistumisvuodet (muutosvuodet)	1938
Kerrokset	1
Pinta-ala	
Julkisivumateriaalit	Kate aaltopelti Vuoraus vuoraamaton Sokkeli betoni
Kantava rakenne	tiili
Ominaispiirteet, tyyli ja erityispiirteet	punatiilinen, yksikerroksinen, matala konehalli, epäsymmetrinen satulakatto, päädyissä kissanpenkit, alkuperäiset pieniruutuiset pystyikkunat, teollisuusalueen punatiilirakentamisen aikakausi
Säilyneisyys	rakennus on säilyttänyt alkuperäisen ilmeensä

Arvoluokat	rakennushistorialliset arvot rakennustaiteellinen, teollisuushistoriallinen arvo
Rakennus	kaupunkikuvallinen ja maisemallinen merkitys (lähiymp. ja kaukomaisema) viimeinen jäljellä oleva rata-alueen rakennus lähes alkuperäisessä asussaan
Sisätilat	
Arvoalue	muutoksensietokyky ja säilymisen edellytykset ei siedä muutosta
suositukset	tulee säilyttää

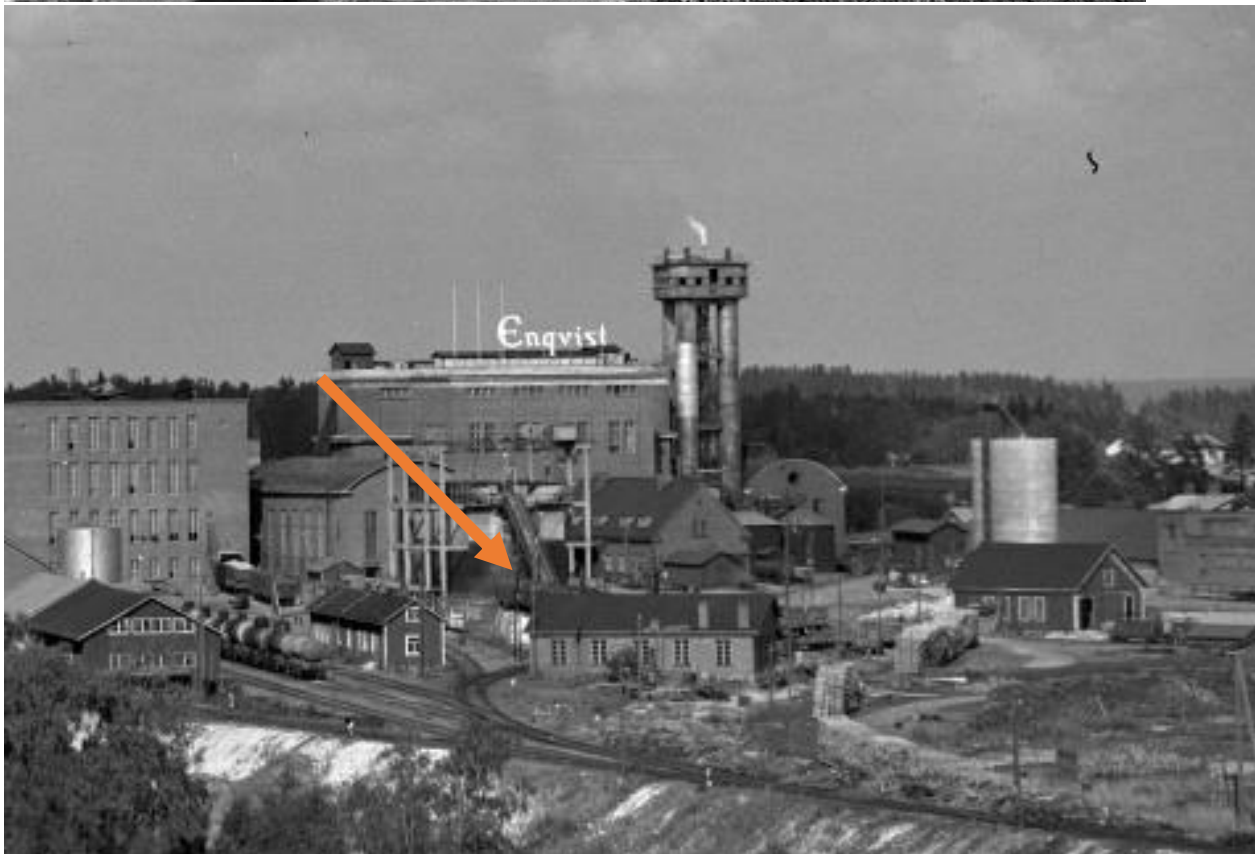
Vasemmalla ylhäällä oleva valokuva on vuodelta 1965. Rata-alue on tiiviisti rakennettu, konehalli sijoittuu aivan radan tuntumaan. Alakuvassa vuodelta 1955 konehalli kuvan keskellä. Oikeanpuoleisen sivun kuva on otettu 1930-luvulla, jolloin radan varteen on rakennettu pitkät puurakenteiset rakennukset, konehallia ei vielä kuvanottohetkellä ole ollut. Kuvat Vapriikin kuva-arkisto.

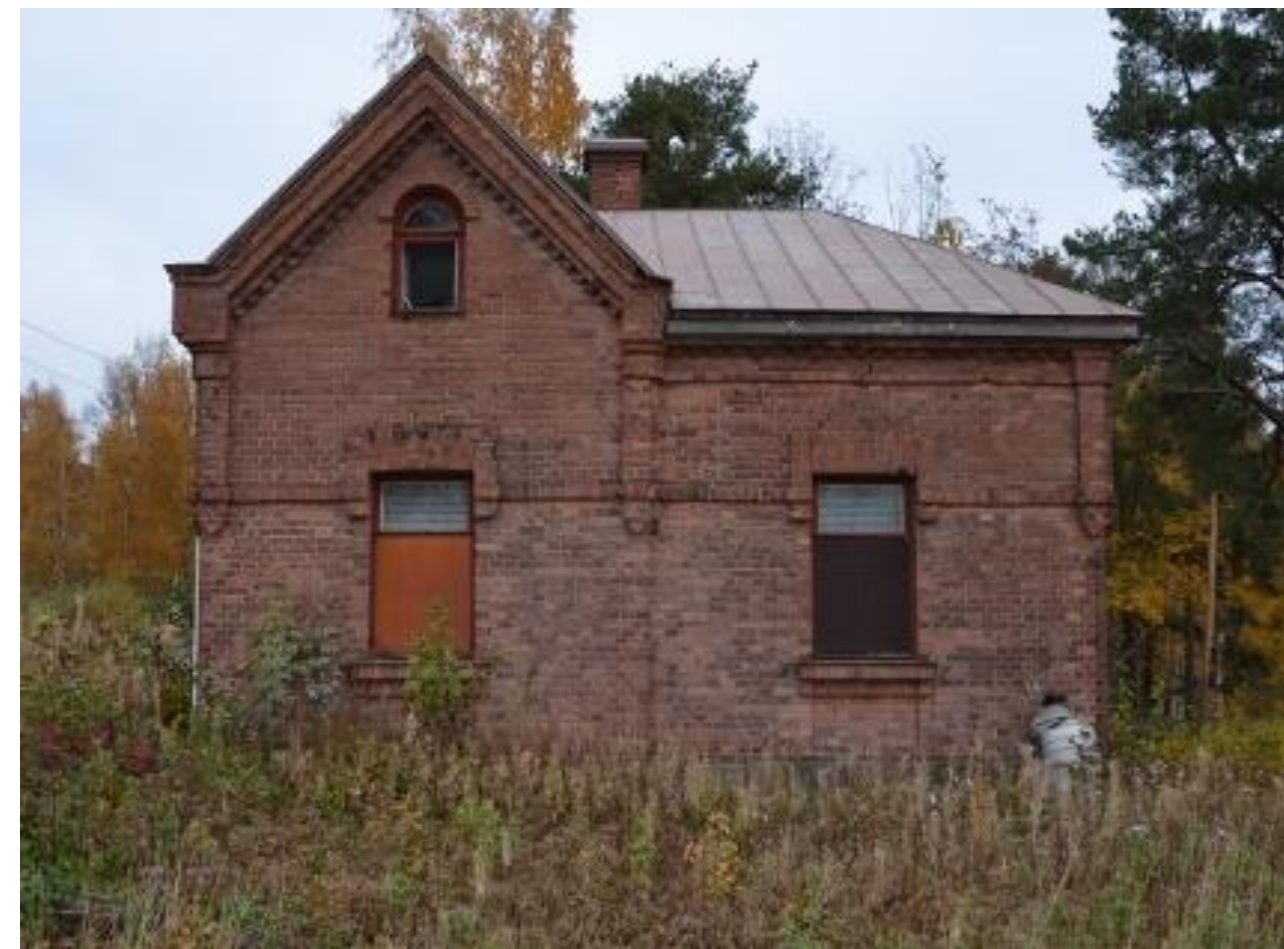
Rakennus sijaitsee kartanon pihaan johtavan puistokujan ja tehtaalle haarautuvan tien risteyksessä. Todennäköisesti kartanon päärakennuksen kanssa samoihin aikoihin 1890-luvulla rakennettu entinen asuinrakennus edustaa Nottbeckin aikaa ja liittyy tyyllisesti kartanon aikaisiin rakennuksiin (R1 ja R42) Sen eteläpuolelle 1910-luvulla rakennetut sellutehtaan pumppaamo ja lastauslaituri möljä liittyvät samaan maisemalliseen kokonaisuuteen ja rakennuksen historiassa myöhempään, teollisuushistorian ajanjaksoon. Tiilirunkoisen poikkipäädyllisen rakennuksen kerrotaan olleen alun perin kartanon portinvartijan asunto. Sen alkuperäiset koristeelliset julkisivupiirteet torniaiheinen ja hammaslistoineen sekä päätykolmioiden kaari-ikkunoineen ovat säilyneet. Rakennuksessa on kaksi kerrosta ja huvilamainen tilajako käsittää sekä alakerroksen salin, aulan ja kaksi kamaria että yläkerroksen aulan ja vinttihuoneet. Sisätiloissa on tehty muutoksia, kun rakennus muutettiin tehtaan konttorirakennukseksi. Kaikki lämmitysuunit on purettu. Jossakin vaiheessa alakerran eteiseen on tehty wc. Huoneiden välisiä oviaukkoja on suljettu. Muutoksista huolimatta alkuperäinen tilajako sekä vanhoja rakenteita on edelleen jäljellä. Esimerkiksi eteisestä todennäköisesti entiseen saliin johtavat peilipariovet lienevät alkuperäiset. Rakennus on päässyt hoidon laiminlyöntiin ja ilkeällä seurauksena huonoon kuntoon.

Nykykäyttö	ei käytössä
Historialliset käytöt	insinöörikonttori, kartanon portinvartijan asunto
Suunnittelija	ei tiedossa
Valmistumisvuodet (muutosvuodet)	1890-l? (1937?)
Koko (kerrokset, pinta-ala)	1,5 krs 100 m2
Julkisivumateriaalit	Kate saumapelti Vuoraus vuoraamaton Sokkeli luonnonkiviharkko
Kantava rakenne	Betonipilari, - palkki, osittain tiili
Ominaispiirteet, tyyli ja erityispiirteet	rakennus edustaa 1890-l koristeellista, kertaustyyllistä punatiiliarkkitehtuuria, p-e-suuntaisen poikkipäädyn lappeiden kulmissa tornimaiset koristeet, samanl. kuin hautakappelissa, päädyssä kaariholvattu yläosasta pyörästetty ikkuna, itäpäädyn lappeessa aumaus, samaan päätyyn myöhemmin lisätty parveke, profiloitujen lappeiden alaosassa sahanteräläistä, ikkunoiden yläosassa tiilinen kohokuviointi,
Säilyneisyys	julkisivujen alkuperäinen tyyli säilynyt, ikkunoita rikottu ja aukot peitetty levyillä, sisätilat huonossa kunnossa, tilajako ja vanhoja peiliovia säilytetty, kerroksisuutta

Arvoluokat	rakennushistorialliset arvot rakennustaiteellisesti ja sosiaalhistoriallisesti arvokas, yhteneväisyyttä kartanon päärakennuksen ja hautakappelin kanssa
Rakennus	kaupunkikuvallinen ja maisemallinen merkitys (lähiymp. ja kaukomaisema) näky Näsijärven suunnasta, rakennus sijoittuu kartanon puistokujan ja tehtaalle haarautuvan tien varteen, maisemallisesti arvokas
Sisätilat	muutoksensietokyky ja säilymisen edellytykset julkisivut eivät siedä muutoksia
Arvoalue	Nottbeckin kartanomiljöö
Suosituks	tulee säilyttää sisätilat kunnostettava vanhaa kunnioittaen

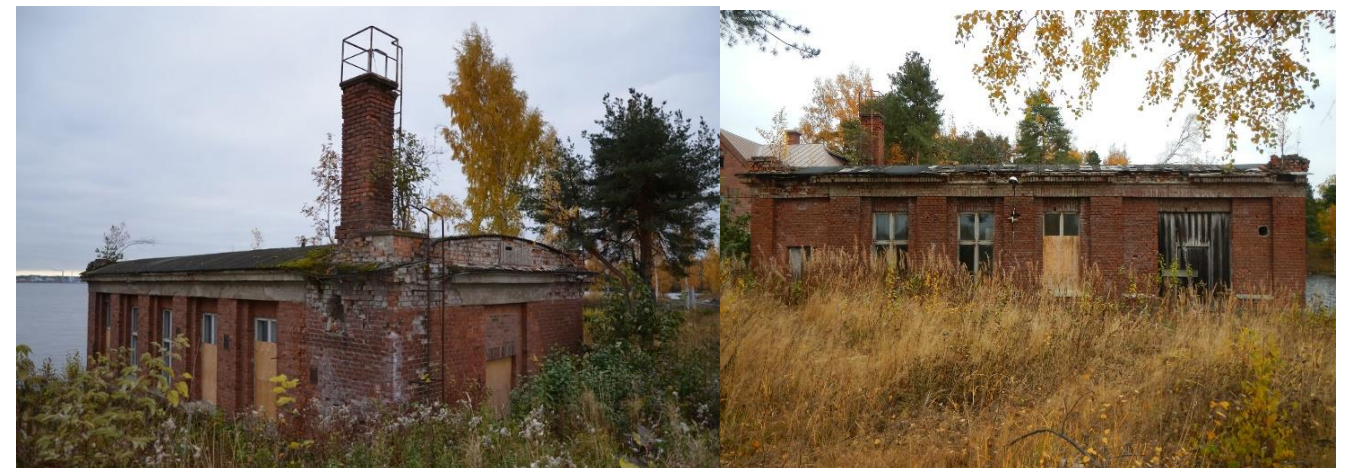
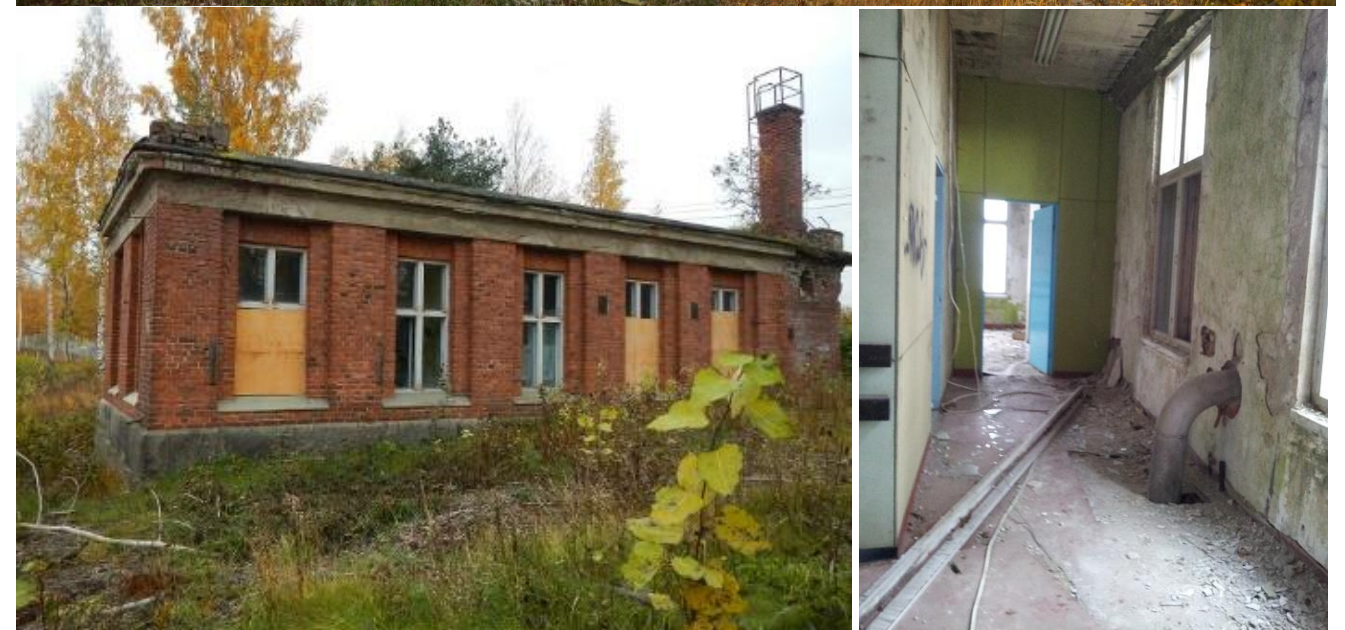
Vuonna 1914 Birger Federley suunnittelema pumppaamo on Lielahden sellutehtaan ensimmäisiä teollisuusrakennuksia. Yksikerroksinen, punatiilirunkoinen, kaarikattoinen teollisuuden tekniikkarakennus on julkisivuiltaan edelleen 1913- 1930-luvun aikaisessa asussa mutta huonokuntoinen. Rakennuksen käyttö pumppaamona loppui 1930-luvulla, kun vettä alettiin ottaa puuputkea myöten Jänislahdesta. Rakennukseen tehtiin ilmeisesti tuolloin (?) sen alkuperäistä tyyliä mukaileva jatkos sekä uuteen päätyyn korkea savupiippu. Pumppaamon koneisto/ laitteisto on ehkä purettu jo noihin aikoihin ja altaan päälle tehty lattia. Pumppaamotoiminnan loputtua rakennus muutettiin varastoksi. Ilmeisesti 1970-luvun taitteen paikkeilla rakennus muutettiin tehtaan työntekijöiden sosiaalitaloksi ja huoltorakennukseksi. Seinät levytettiin lastulevyin ja interiöörit muutettiin aikakauden tyyliksi. Julkisivut säilytettiin muuten ennallaan mutta ovia vaihdettiin ajanmukaisiin. Vuoden 1973 sekä 1920–1930-lukujen ilmakuvista näkyy että pumppaamo sekä portinvartijan asuinrakennus muodostavat oman aluekokonaisuutensa, niihin asti ulottuva kartanonpuisto on hyvin hoidettu, rakennusten välillä ja ympäristössä kulkee hiekkapolkuverkostoa. Pumppaamon koillisnurkassa oli vielä tuolloin pieni rakennus, joka on 1970-luvun jälkeen purettu. Rakennuksen eteläpuolella kasvaa vanha mänty, joka näkyy samanlaisena jo 1900-luvun alun valokuvissa.

Nykykäyttö	ei käytössä
Historialliset käytöt	teollisuus, prosessin vesihuolto, sosiaalitalat
Suunnittelija	Birger Federley
Valmistumisvuodet (muutosvuodet)	1914 (1930-l, 1970-l)
Kerrokset	1 krs
Pinta-ala	113 m ²
Julkisivumateriaalit	Kate Bitumikermi Vuoraus vuoraamaton Sokkeli luonnonkiviharkko, betonivahvistus
Kantava rakenne	Betonipilari, tiili
Ominaispiirteet, tyyli ja erityispiirteet	yksikerroksinen punatiilinen teollisuuden tekniikkarakennus, kaareva katto katettu bitumikermillä, lappeiden alla kiertää betoniset paksut profiililistat, kummallakin sivulla sekä päädyissä lähes seinän korkuiset kapeat, ristipuitteiset pystyikkunat syvennyksiin sijoitettuina
Säilyneisyys	rakennus säilynyt julkisivuiltaan lähes alkuperäisenä, yksityiskohtia muutettu, ovia vaihdettu uudempiin, jatkos 1930-l alkuperäisen tyylin mukaan, huonokuntoinen

Arvoluokat		rakennushistorialliset arvot rakennustaiteellinen, teollisuushistoriallinen ja sosiaalhistoriallinen arvo
Rakennus		kaupunkikuvallinen ja maisemallinen merkitys (lähiympäristö ja kaukomaisema) Rannassa sijaitseva matala rakennus näkyy Näsijärven puolelta, Federley suunnittelema teollisuusrakennus, maisemallisesti arvokas
Sisätilat		
Arvoalue	Nottbeckin kartanomiljö	muutoksensietokyky ja säilymisen edellytykset ei siedä muutosta, kunnostus välttämätöntä säilymisen turvaamiseksi
Suosituks	tulee säilyttää	rakennuksen sekä sen ympäristön palauttava kunnostus

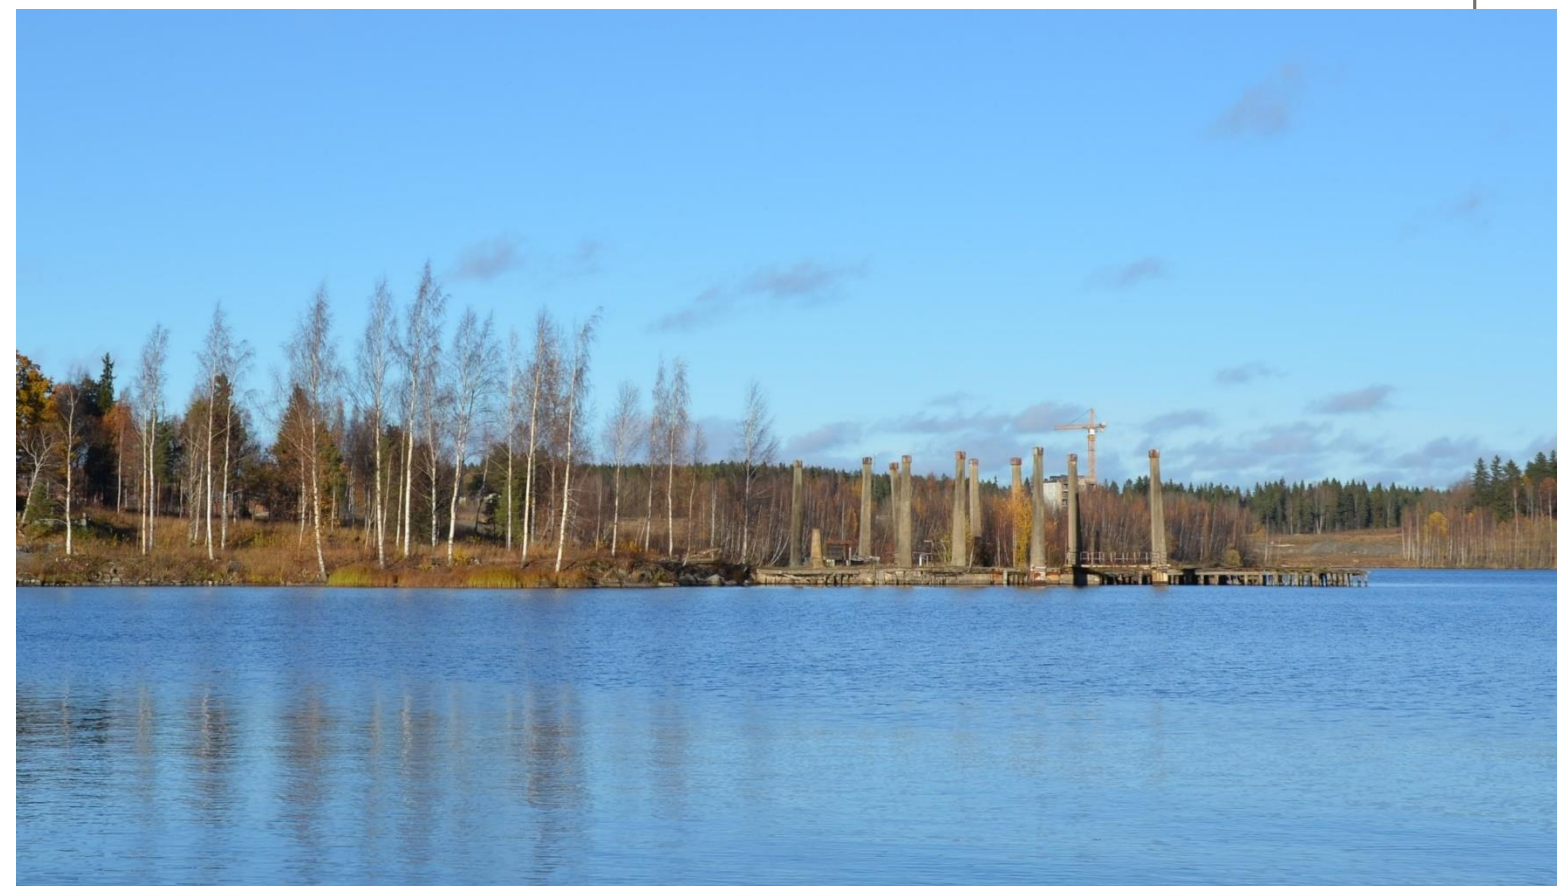
Möljä (engl. mole) on yleisesti käytetty, erityisesti satamalaituria tarkoittava nimitys. Möljälle johdettiin myös usein satamaraiteet. Lielahden teollisuusalueella kulkenut sisäisen raideliikenteen rata on vanhan asemakartan perusteella ulottunut laiturin päähän asti ainakin vuodesta 1920 lähtien. Laiturusuunnitelma ja sen rakentamiseen liittyvä kustannusarvio on päivätty helmikuulla 1913. Suunnittelijaksi on merkitty J.V. Leinonen. Vaihtoehdoksi n:o 2 nimetyssä paperissa laituriin arveltiin tarvittavan mm. 1850 paalua, poikkitukiin ja pituuskannattajiksi 1200 parrua sekä 2000 kg pultteja. Niiden kiinnittämiseen arvioitiin kuluvan 25 sukeltajapäivää. Uitetun puun varastointiin tarvittu kenttä oli rannalla laiturin lähetyvillä. Vuosikymmenten aikana laituria muutettiin ja lisärakennettiin, mm. levennettiin vuosikymmenten aikana maavalleilla. Uittotukkien nippunosturi rakennettiin betonipilarien varaan 1900-luvun puolivälin tietämillä. Pilareista osa on vielä jäljellä. Laituri jäi pois käytöstä Näsijärven uittojen lakattua 1990-luvulle mennessä. Alue kiinnittyy osaksi puun varastointikentän, pumppaamon ja entisen portinvartijan asuinrakennuksen muodostamaa aluekokonaisuutta. Niitä maisemallisesti yhdistävät rakenteet ovat hävinneet ympäristöstä ja laituri vaikuttaa varsin irralliselta kaukana nykyisen teollisuusalueen keskuksesta.

Nykykäyttö	ei käytössä
Historialliset käytöt	teollisuussataman lastauslaituri, puun nosto vedestä
Suunnittelija	J.V. Leinonen
Valmistumisvuodet (muutosvuodet)	1913? (1960-l)
Kerrokset	
Pinta-ala	
Julkisivumateriaalit	Kate Vuoraus Sokkeli
Kantava rakenne	puupaalu
Ominaispiirteet, tyyli ja erityispiirteet	
Säilyneisyys	osittain säilynyt

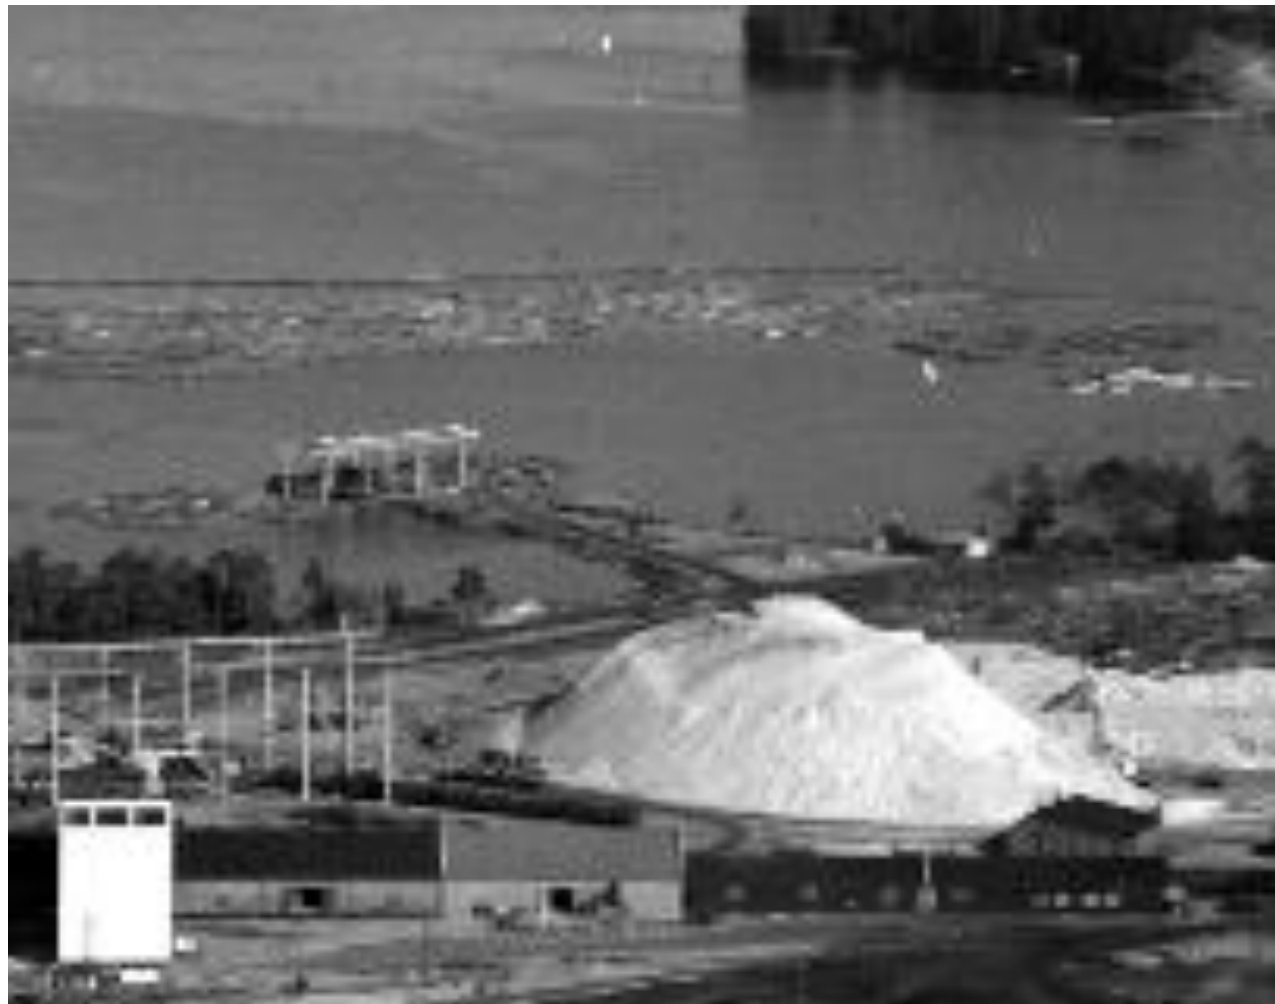
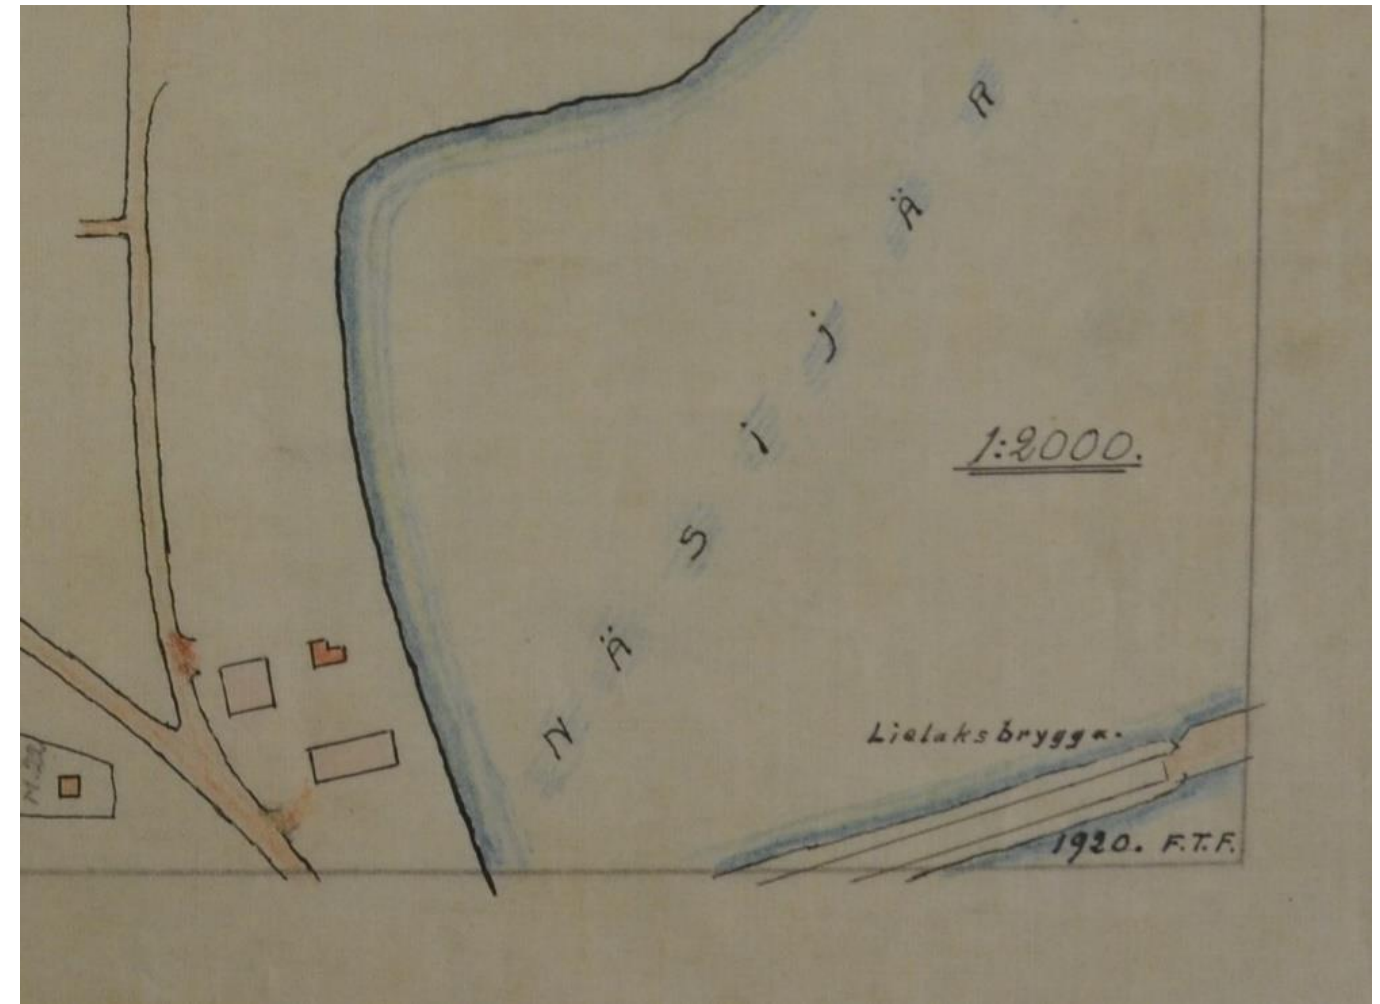
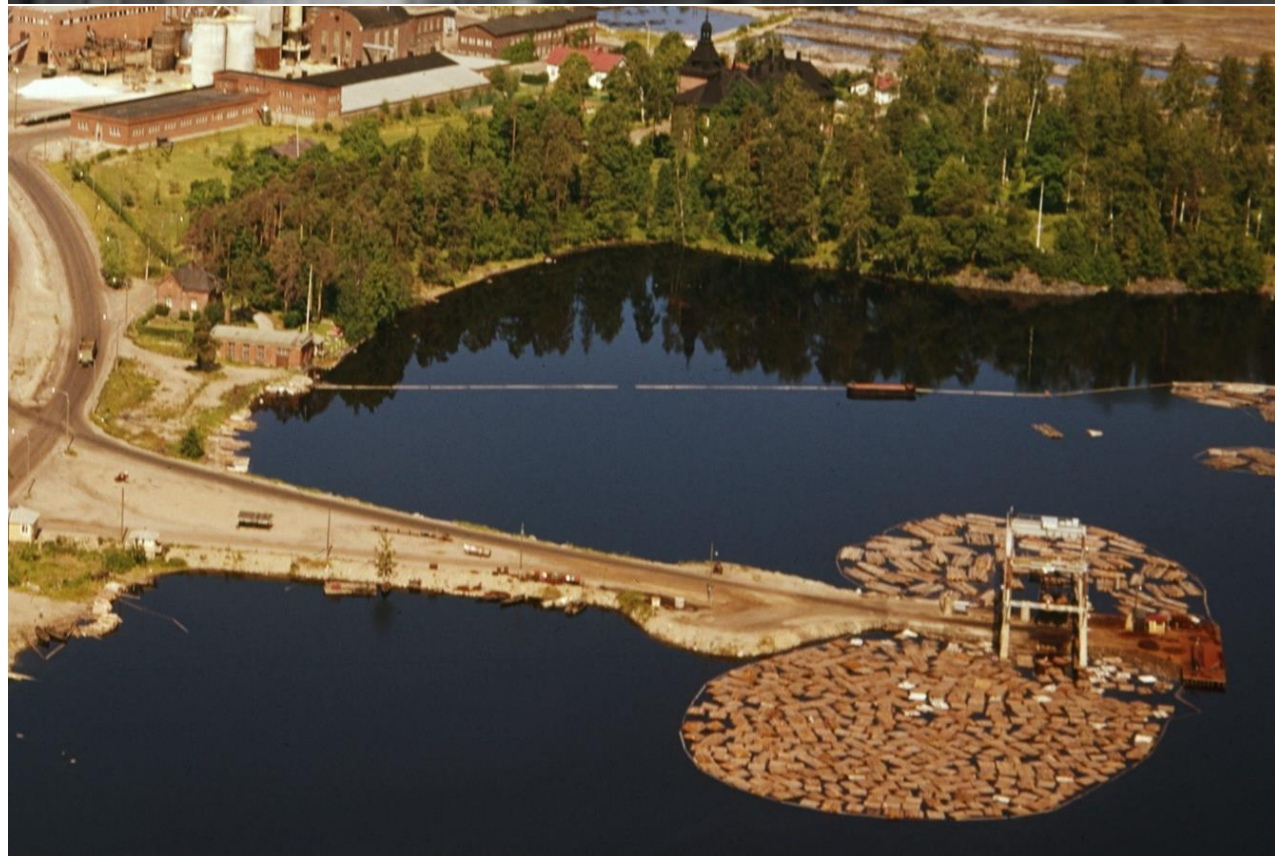
Vasemmalla ylhäällä ote ilmakuvasta 1960-luvulla, alla vuonna 1973 kun laituri vielä oli käytössä. Oikealla puolella ylhäällä asemakartta vuodelta 1920 ja alla laiturin suunnitelma vuodelta 1913. Kuvat Vapriikin kuva-arkisto. Piirustukset: M-Realin piirustusarkisto, TKA.
