## As Oy Postikeskus

Maaperän pilaantuneisuuden tutkimusraportti

9.10.2023  
Mikko Laamanen  
Aura Salmela / Tanja Satta  
YKK68237

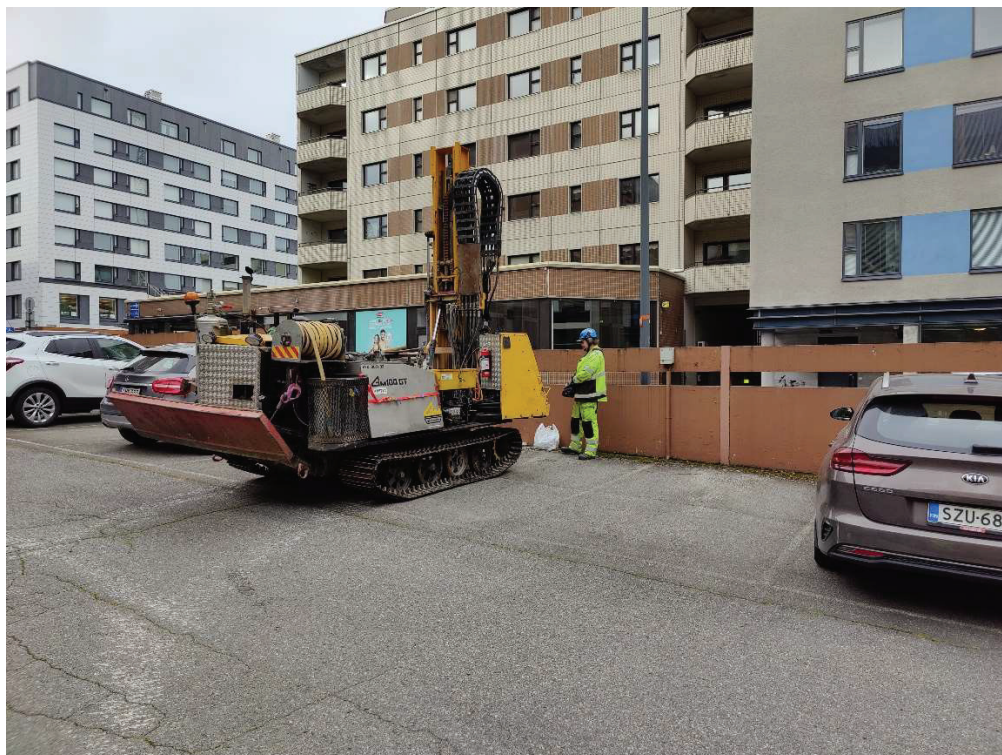
Näytepisteessä SW2 todettiin kynnysarvon ylitys arseenia (9,1 mg/kg), antimonia (3,4 mg/kg) ja lyijyä (95 mg/kg) 1,0...2,0 m syvyydellä. Lisäksi kokoomissa 2...4 todettiin arseenia kynnysarvon ylittävinä pitoisuuksina (6,1...23 mg/kg).

*Kuva 2. Tutkimuspiste SW2, missä esiintyi antimonია ja lyijyä.*

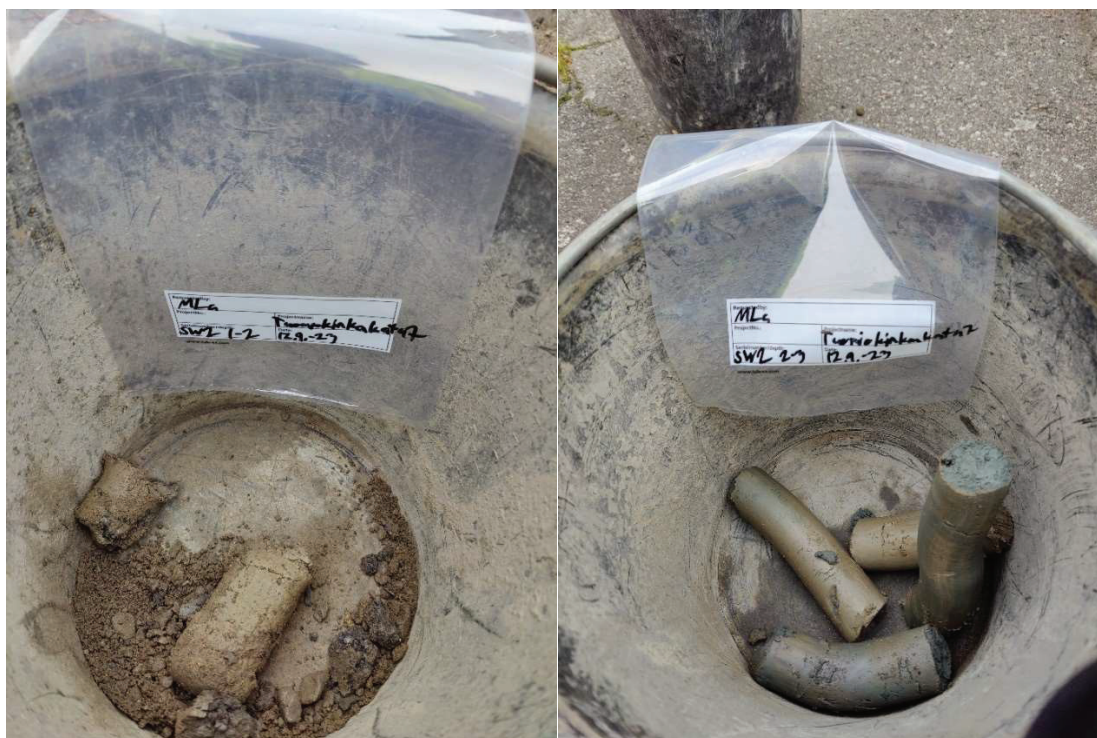
Kuva 3. Vasemmalla SW2 näytekerros, missä todettiin kynnysarvon ylitykset. Oikealla seuraava näytekerros, joka on tiukkaa savea.

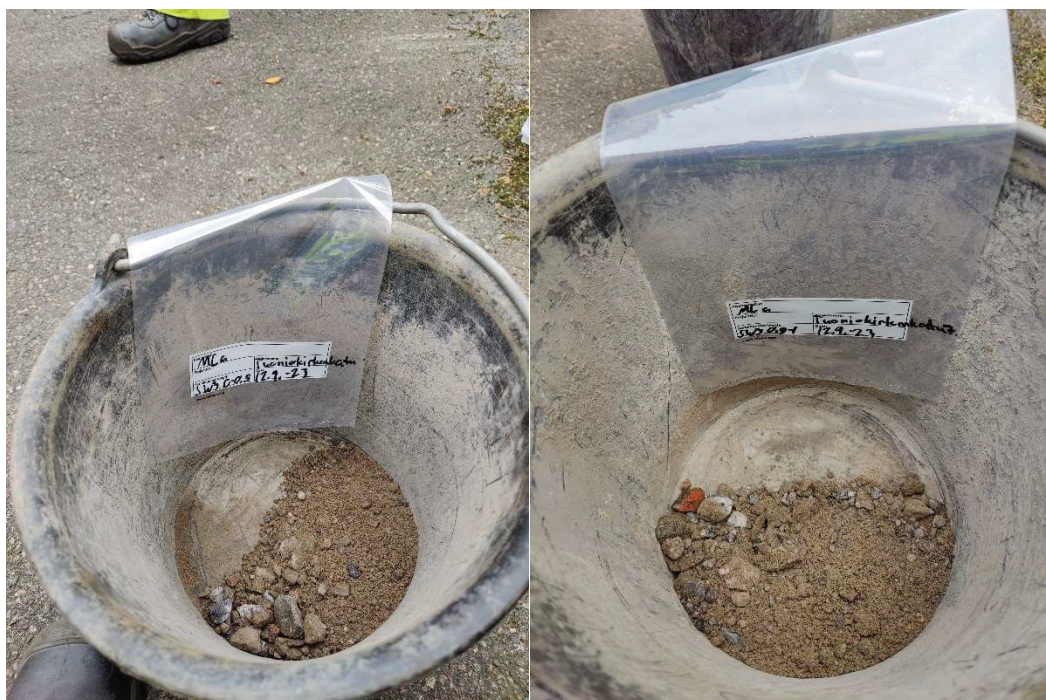
Kuva 5. SW3 näytteet 0–1 m. Kaikki kohteen pintamaan näytteet olivat hiekkasoraa.

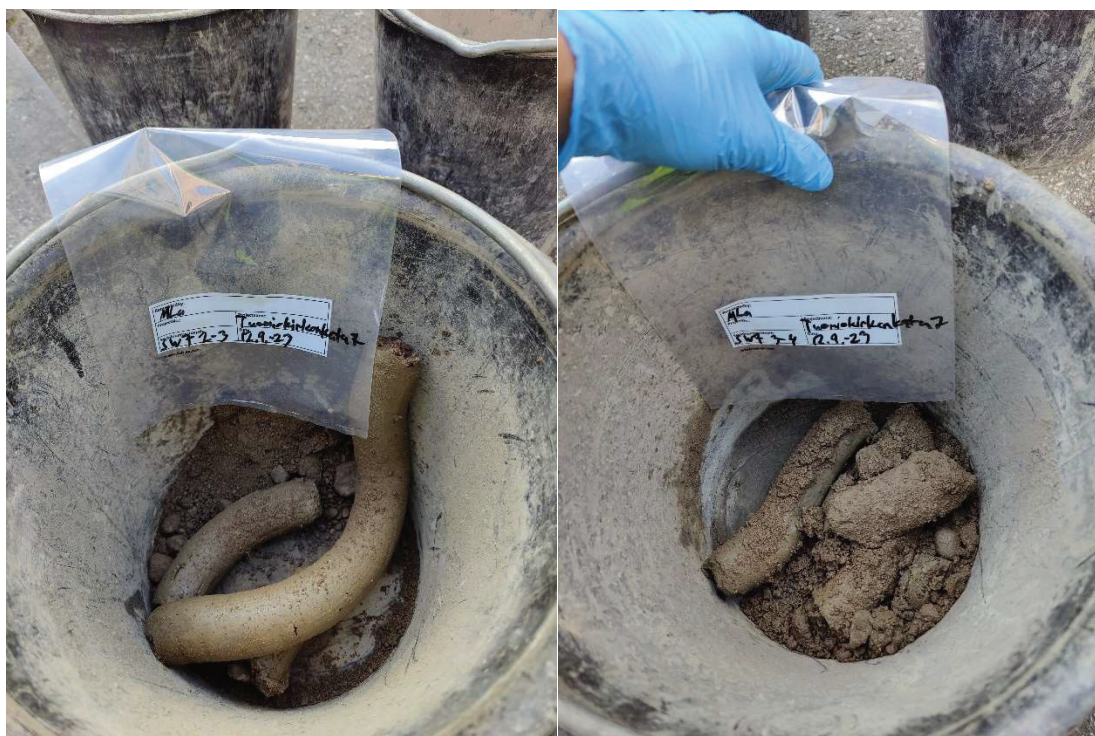
Kuva 12. Näytteet syvyydeltä 2–4 m näytepisteessä SW7. Kaikissa näytepisteissä maa-lajihavainnot tällä syvyydellä olivat vastaavanlaisia.

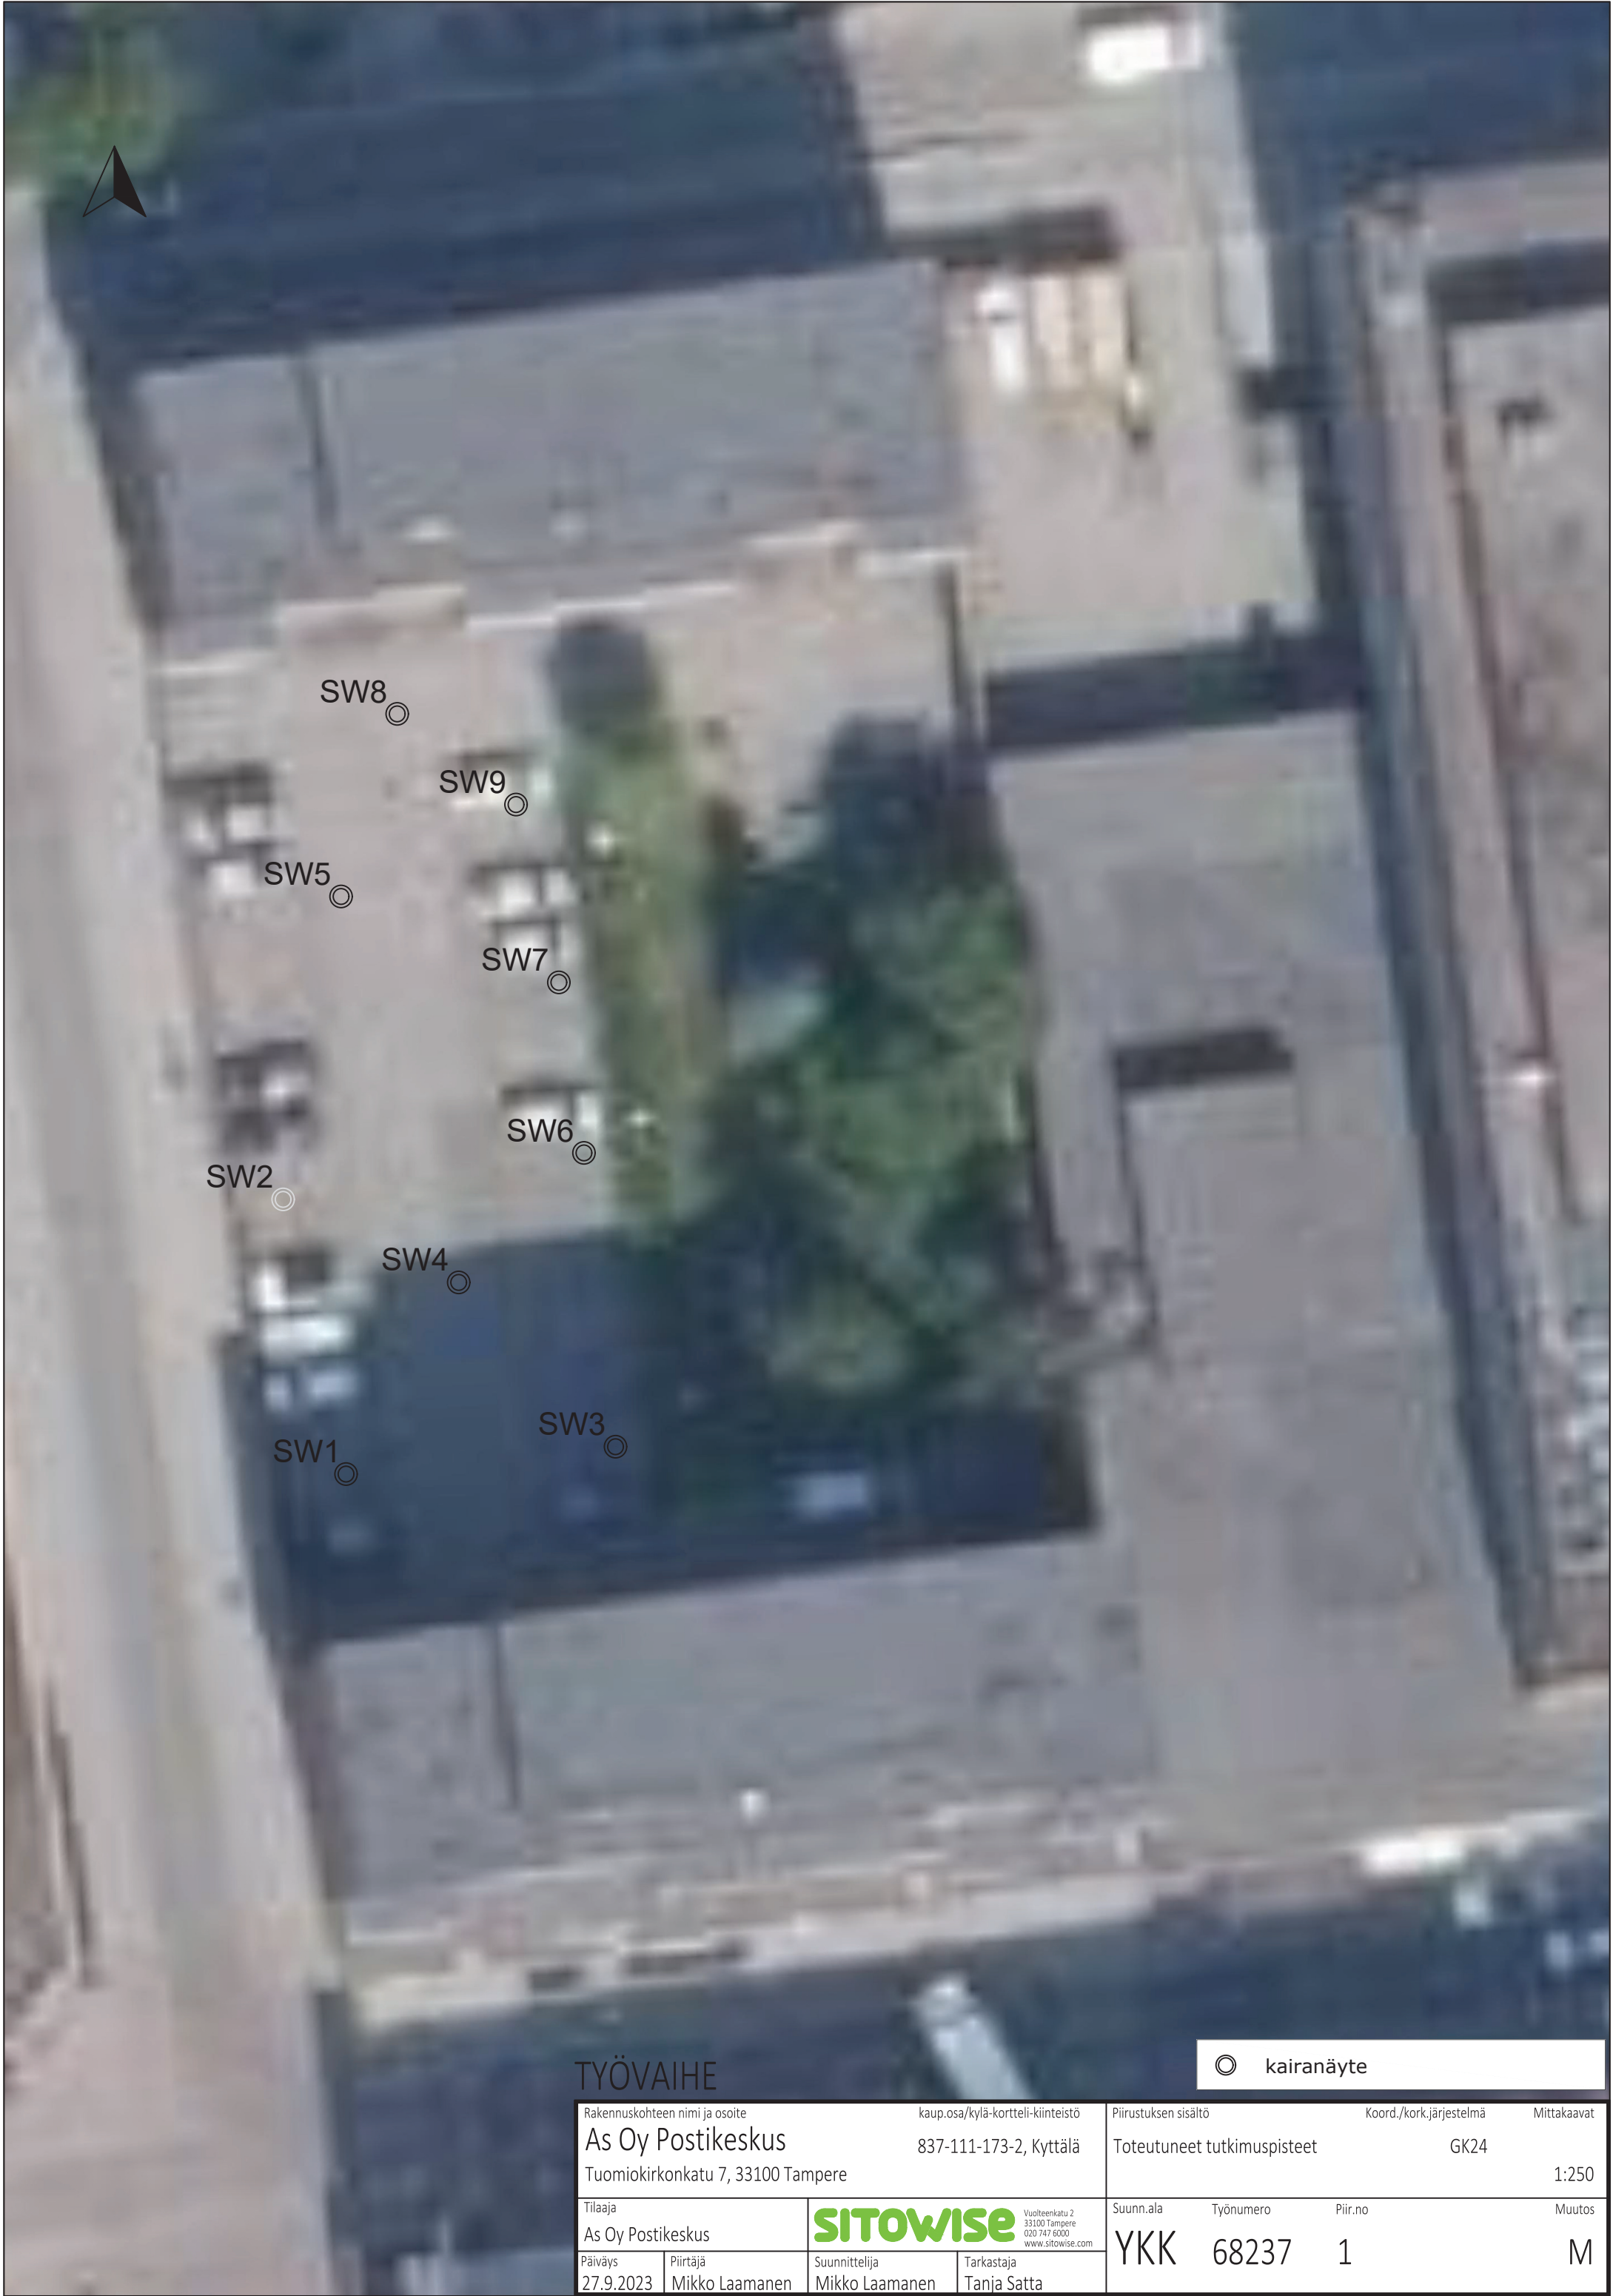
Toteutuneet tutkimuspisteiden sijainnit on esitetty piirustuksessa YKK68237-01
