# Asunto Oy Emilinkulma

Täydentävä rakennusinventointi

RAPORTTI 9.6.2026

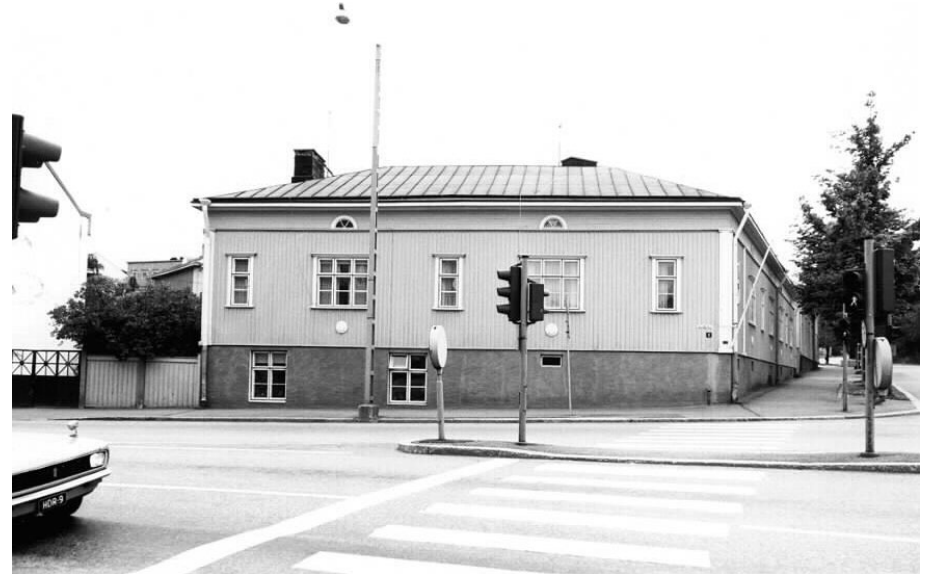
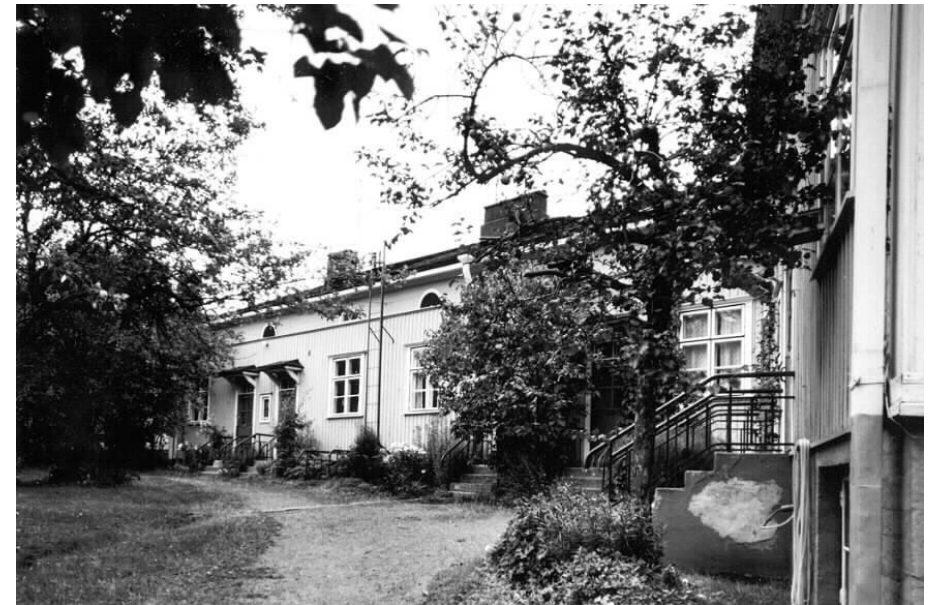
Kuva 17 (Ylhäällä) Emilinkulma kuvattuna vuonna 1982. Ikkunat ovat todennäköisesti vielä alkuperäiset. Sisäpihan kasvillisuus on ollut runsasta. Kuva: Ensio Kauppila, Vapriikin kuva-arkisto.

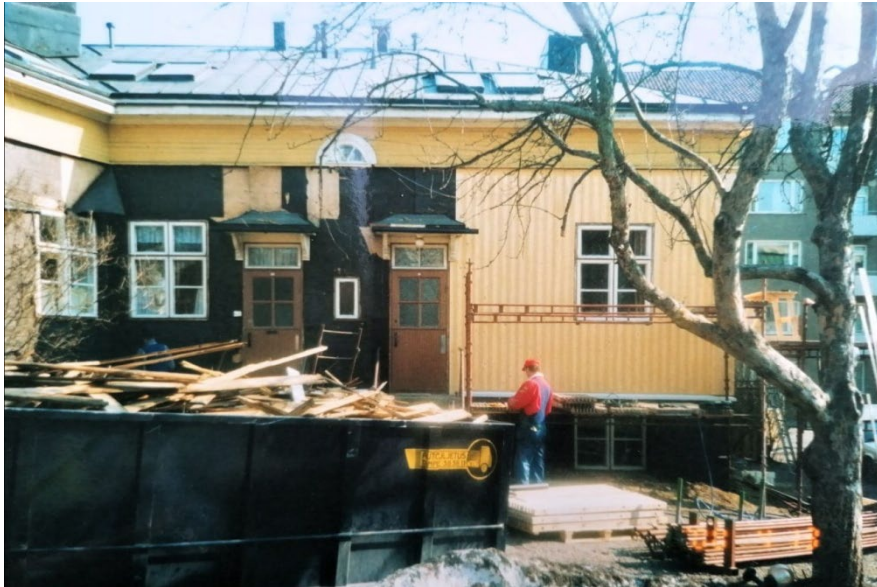
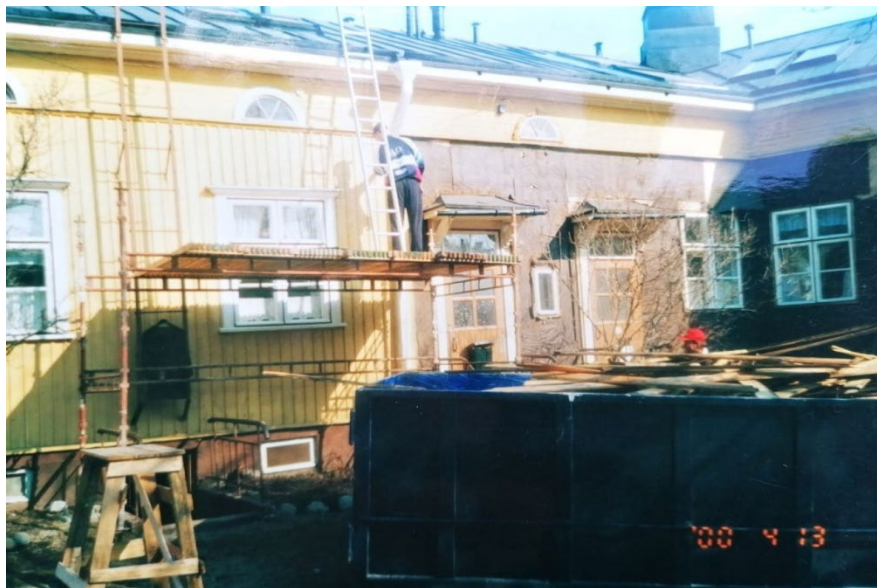
Kuva 24 Julkisivuremonttia ja salaojien kaivamista vuonna 2000. Ikkunat ovat tuolloin olleet vielä alkuperäiset, ja ulko-ovetkin mahdollisesti. Lähde: As. Oy Emilinkulma, Historiikkinen.

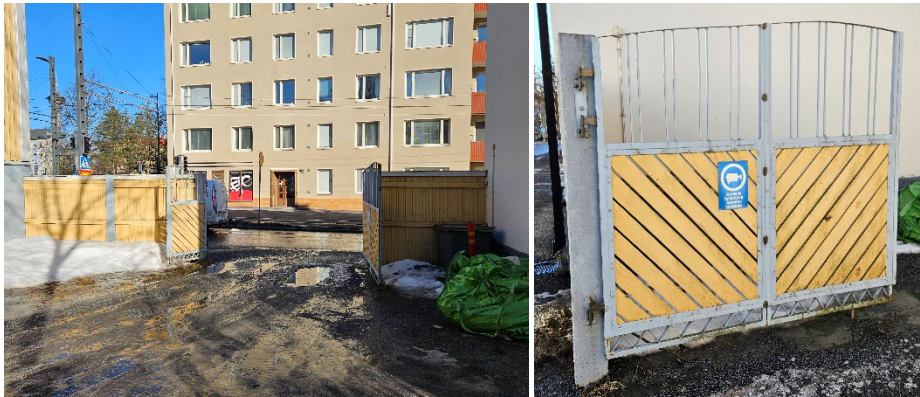
**Kuva 29** Sisäänkäyntiportti Sepänskadun puolella. Portti on alun perin ollut eri mallinen (ks. kuva sivulla 18).

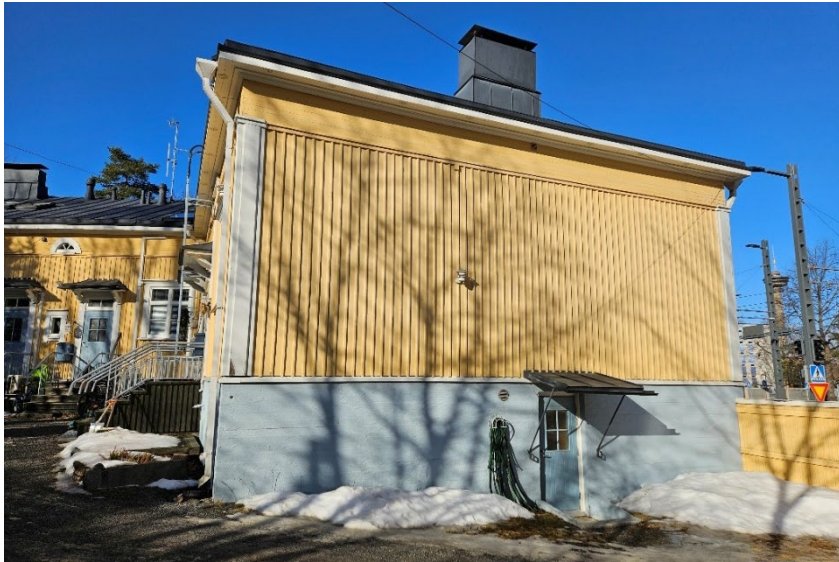
Kuva 35 Rakennuksen pääty etelän suuntaan, jolla sijaitsee sisäänkäynti entiseen talonmiehen asuntoon. Rakennuksen nurkissa on pilastereita imitoivat, klassisismia ilmentävät koristeistat.

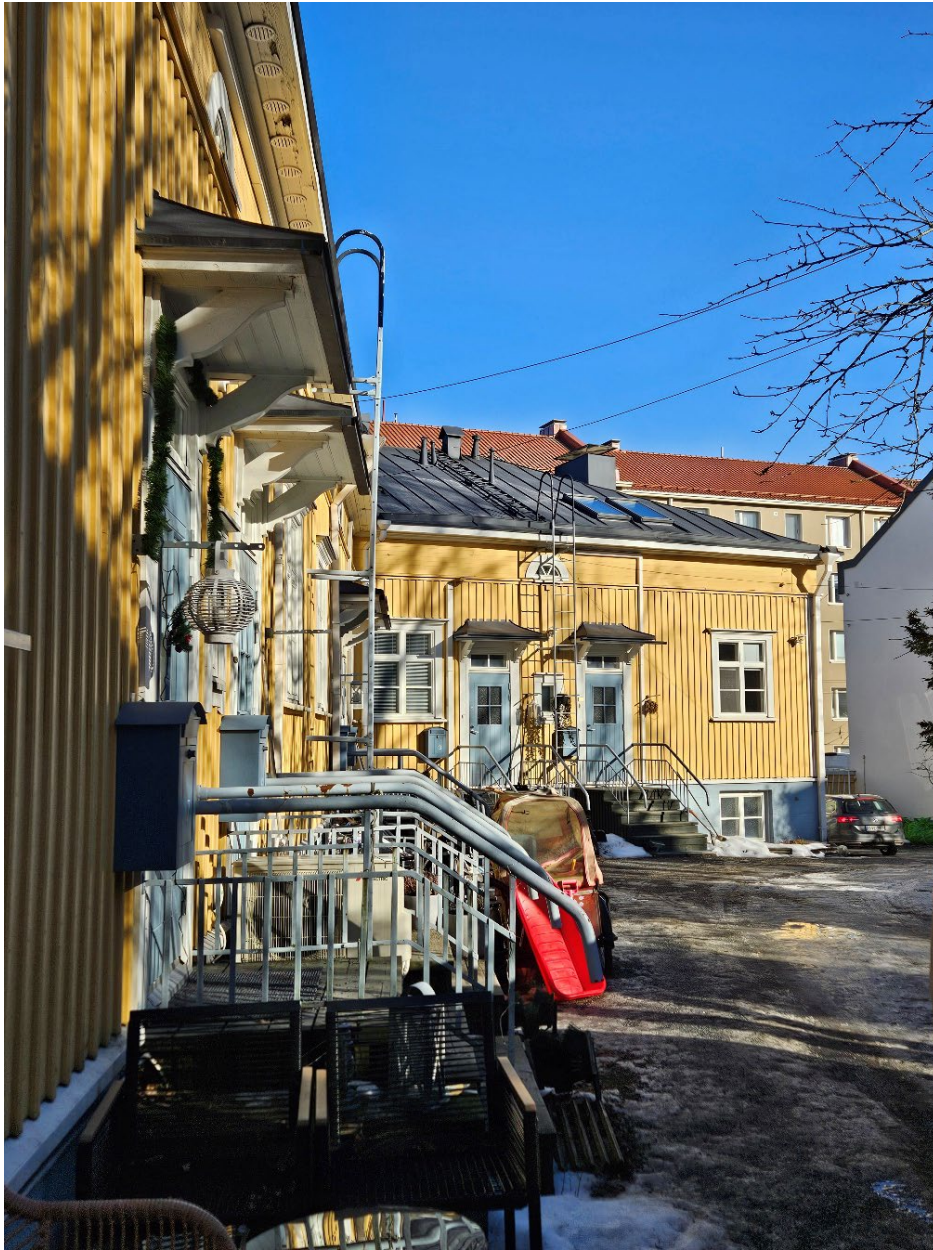
**Kuva 38** (Vasemmalla) Antiikin arkkitehtuurista lainattu koristeaihe ovat nukissa olevat pilasterimaiset koteloinnit.

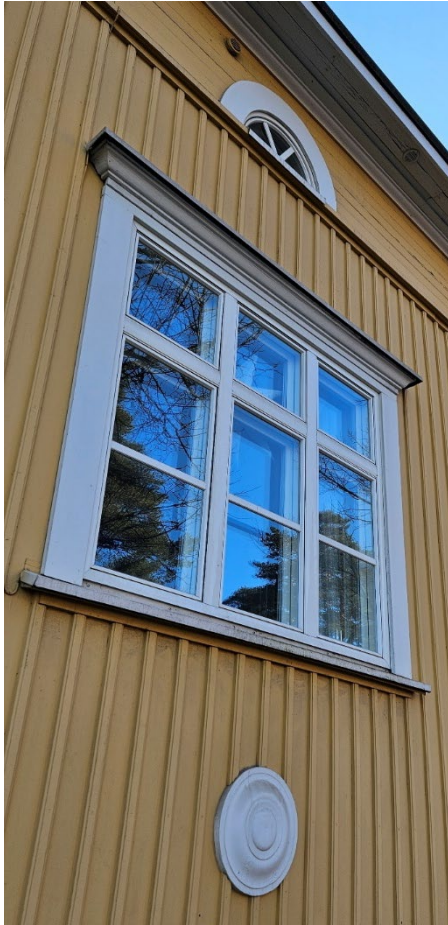
**Kuva 40** (Vasemmalla) Asuinhuoneiden ikkuna-aukot ovat 9- tai 3-ruutuiset, ja niiden yläpuolelle on keskitetty lunetti-ikkuna, ja alapuolelle pyöreä rosetti. Ikkunoiden päällä on koristeelliset, profiililtaan kolmiomaiset listoitukset. (Ylhäällä) Sisäpihan ikkunat ovat kuusiruutuiset. (Alhaalla) Entisen talonmiehen asunnon (nro 1) ikkunat ovat 6-ruutuiset ja lähellä maantasoa.

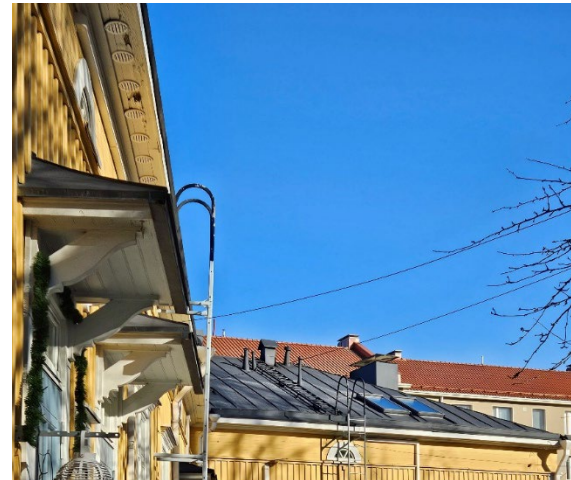
Rakennuksessa on tummanharmaa saumapeltikatto, joka on uusittu vuonna 2004. Kattoon on tehty alkuperäiseen tapaan jälkarännit, ja niiden lisäksi on lisätty nykyaikaiset turvavarustelut ja hoitosillat sekä kattoikkunoita. Koneellista ilmanvaihtoa varten on jouduttu lisäämään piippuja tai putkia. Sadevedet ohjautuvat syöksytorviin ja niistä neliskulmisiin, valkoisiin syöksyputkiin, joita on rakennuksen nurkissa sekä keskellä julkisivua. Räystääiden alaosiin on lisätty tiheästi pyöreitä ritalöitä tuuletusta varten.

**Kuva 41** Uusitulla katolla näkyy lisättyjä ilmanvaihtoputkia, kattoikkunoita sekä hoitosillat. Piiput ja hormit on suojattu peltihatuilla. Räystääslaudoituksen alaosaan on lisätty tiheään ilmanvaihtoritalöitä.

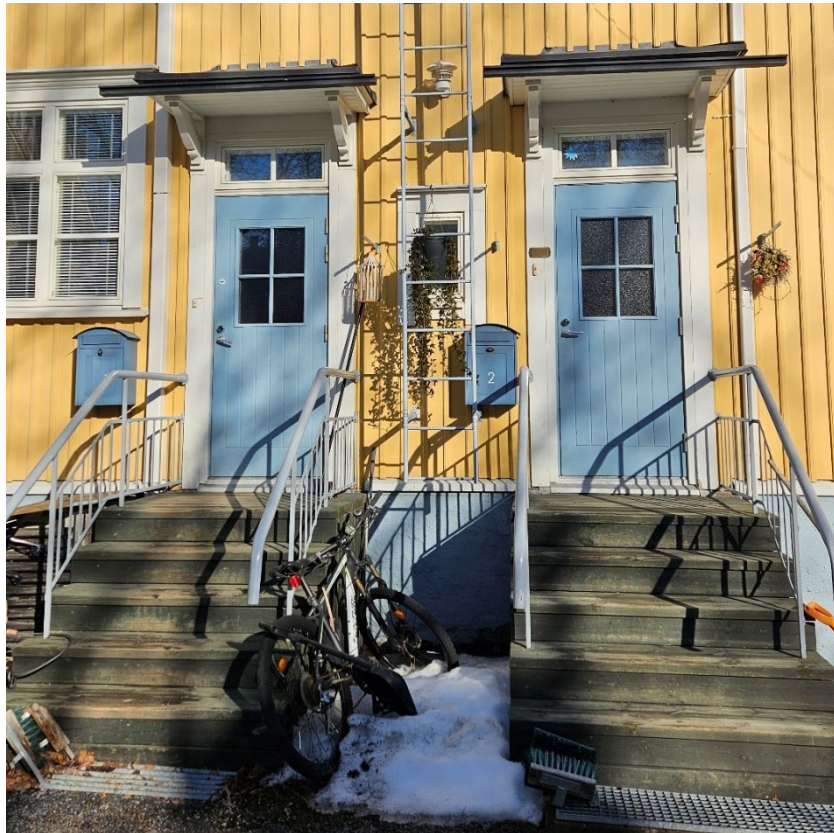
**Kuva 42** Sisäänkäynnit asuntoihin 2 ja 3. Ulko-ovet ja yläikkunat on vaihdettu. Betoniset portaat on korvattu kestopuisilla. Kaiteet ja katokset on uusittu vanhaa mallia mukaillen.

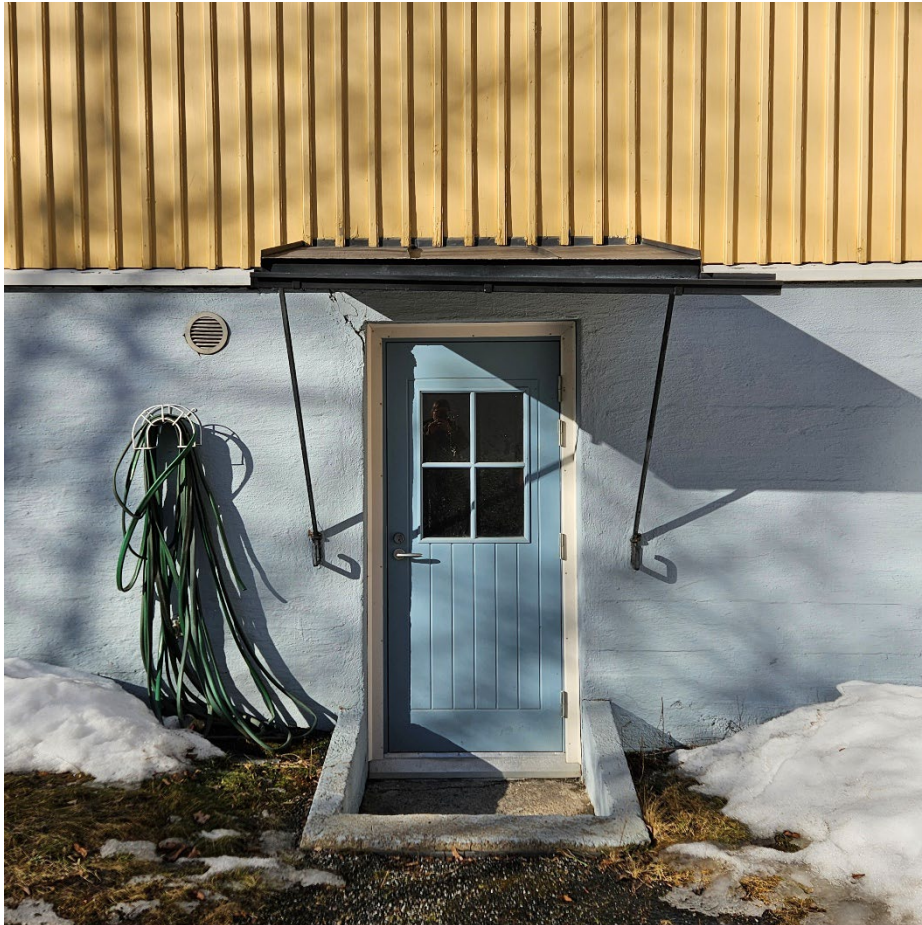
Kuva 45 Entisen talonmiehen asunnon sisäänkäynti rakennuksen eteläpäädyssä. Ovi on uusittu.

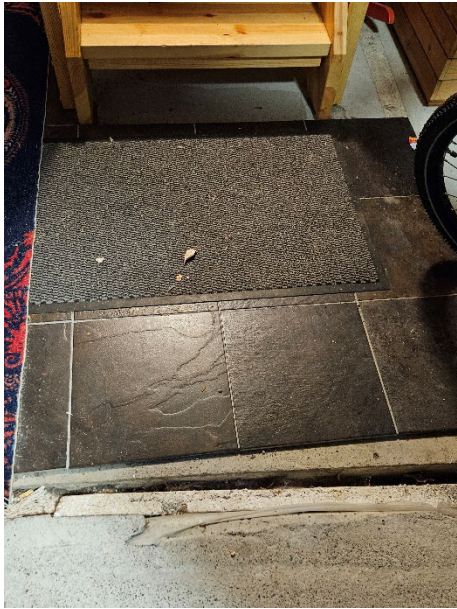
Kuva 47 Yleisestä kellaritilasta asuntoon johtava portaikko. Kellarin lattia on teräsbetonia.

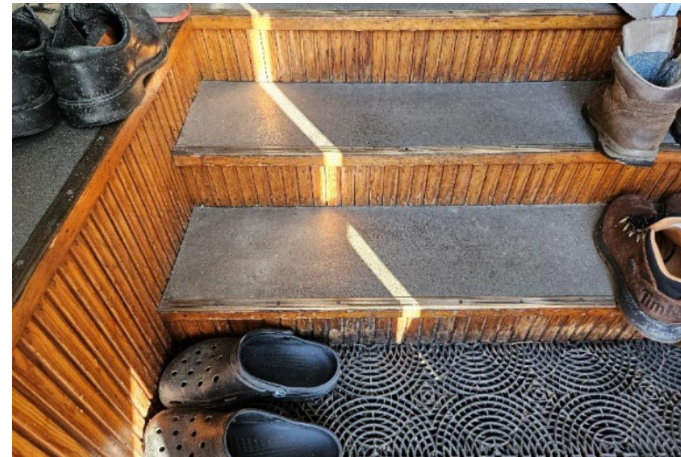
Kuva 50 Asunnon 3 eteisen sisäportaatt. Panelointi lienee 1950-luvulta.

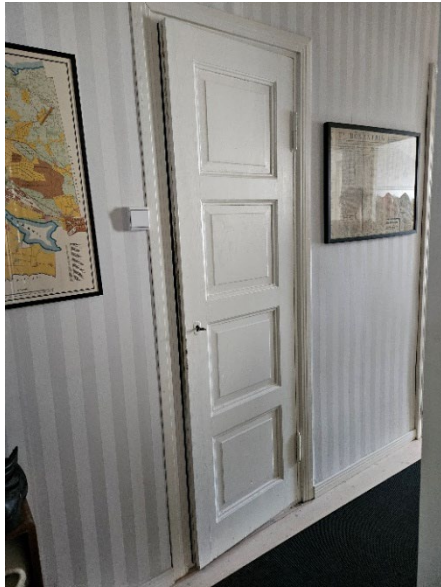
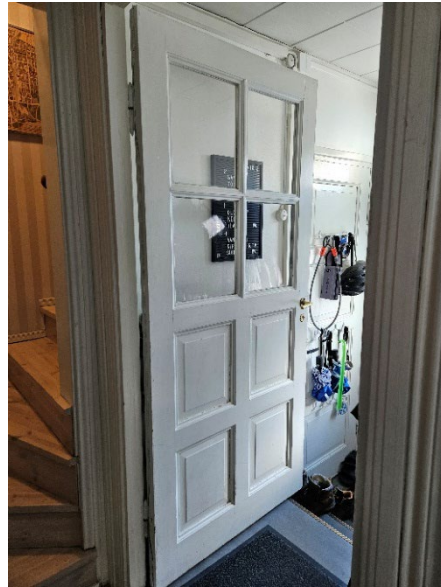
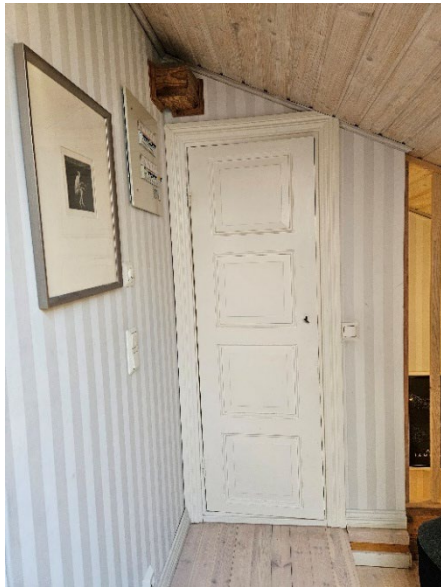
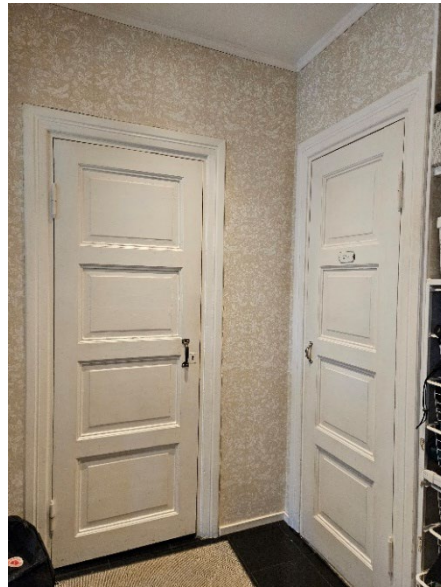
**Kuva 51** Väliovia on säilynyt joka asunnossa. Niiden malli vaihtelee hieman, mutta pääsääntöisesti ne ovat peiliovia, joissa samankokoisia peilejä on neljä allekkain. Eteistilojen ovien yläosissa on lasit.

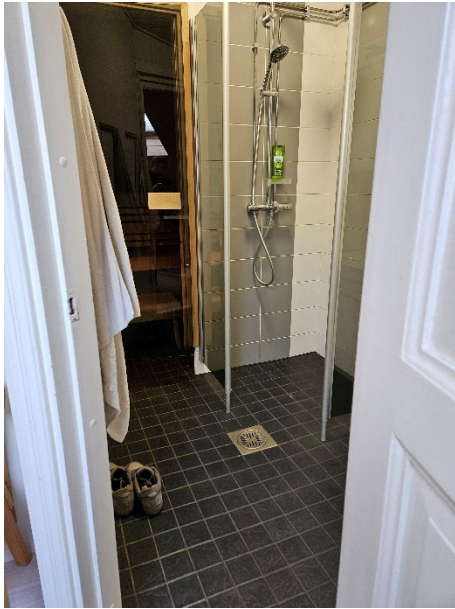
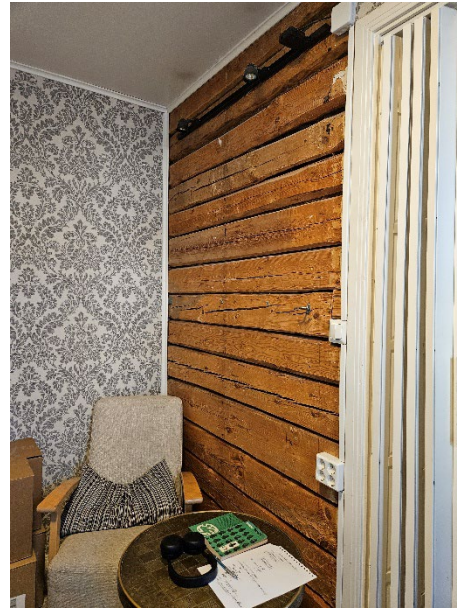
Kuva 54 Vasemmalla asunnon 3 ullakolle rakennetut sauna- ja suihkutilat. Oikealla saman asunnon 1. kerroksen hirsinen väliseinä.

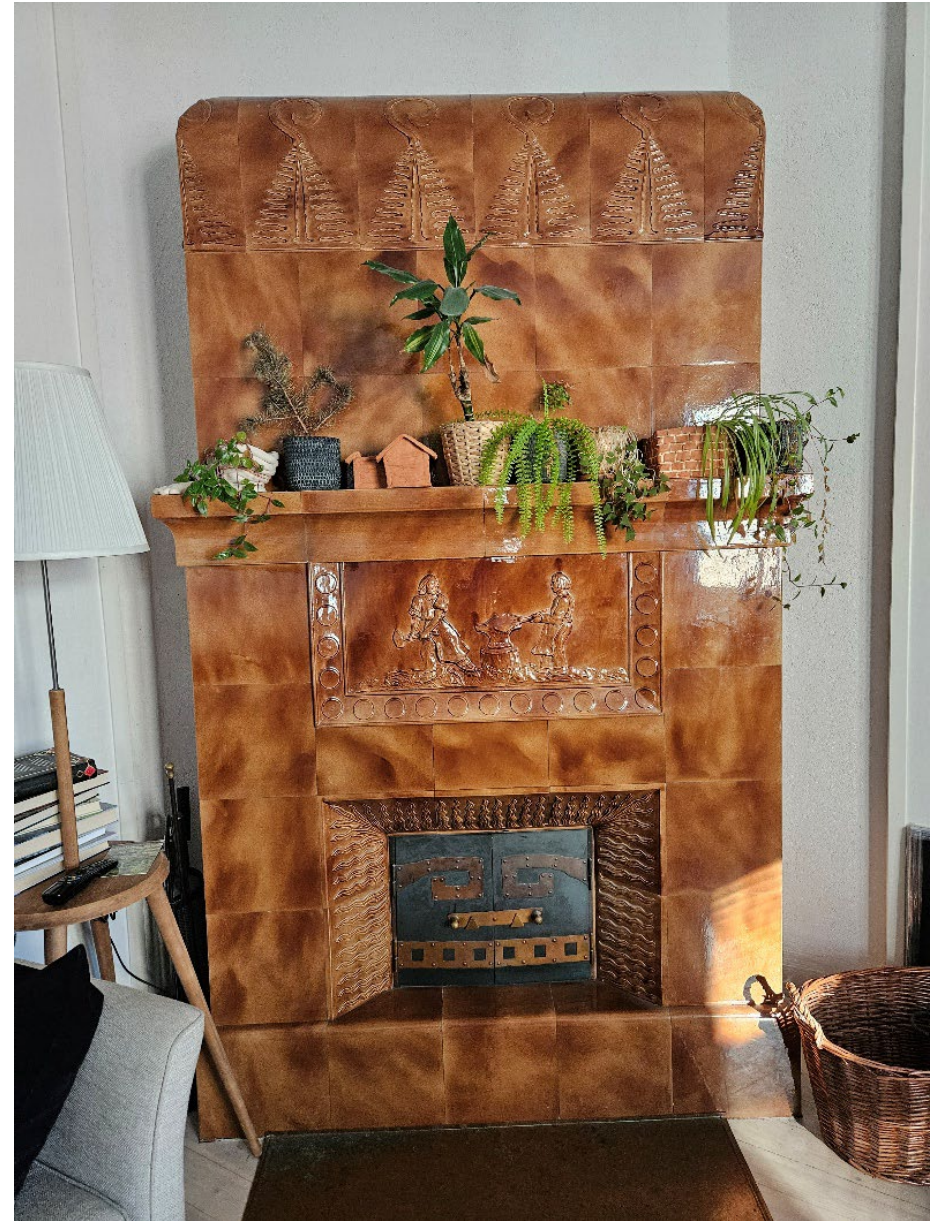
Kuva 56 Alkuperäiset kaakeliuunit ovat säilyneet asunnoissa.

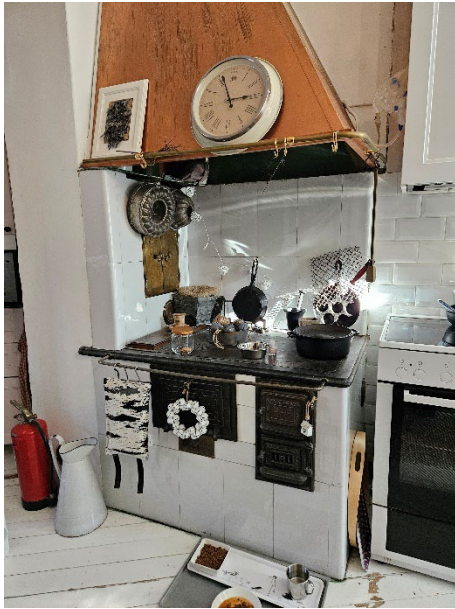
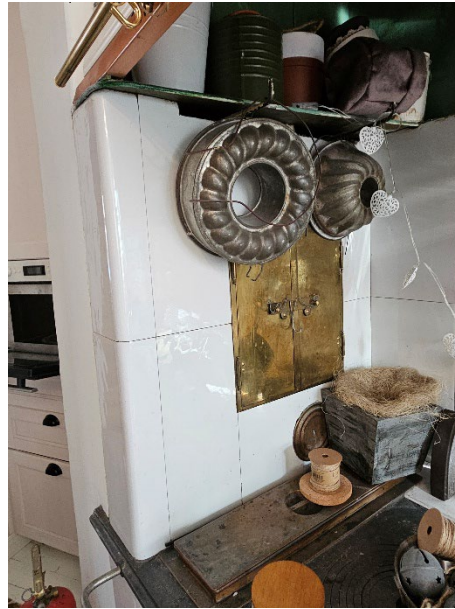
**Kuva 57** (Kuvat vasemmalla) Alkuperäisistä tulisijoista ovat säilyneet myös yläkuvissa näkyvä puuhella, jonka yhteydessä on lämminvesisäiliö. Lisäksi on säilynyt alhaalla vasemmalla näkyvä pieni kaakelipintainen kamiina. Oikealla alakuvassa näkyy uusi puuhella, jonka yläpuolella oleva huuva on tehty vanhaa mallia mukaillen.

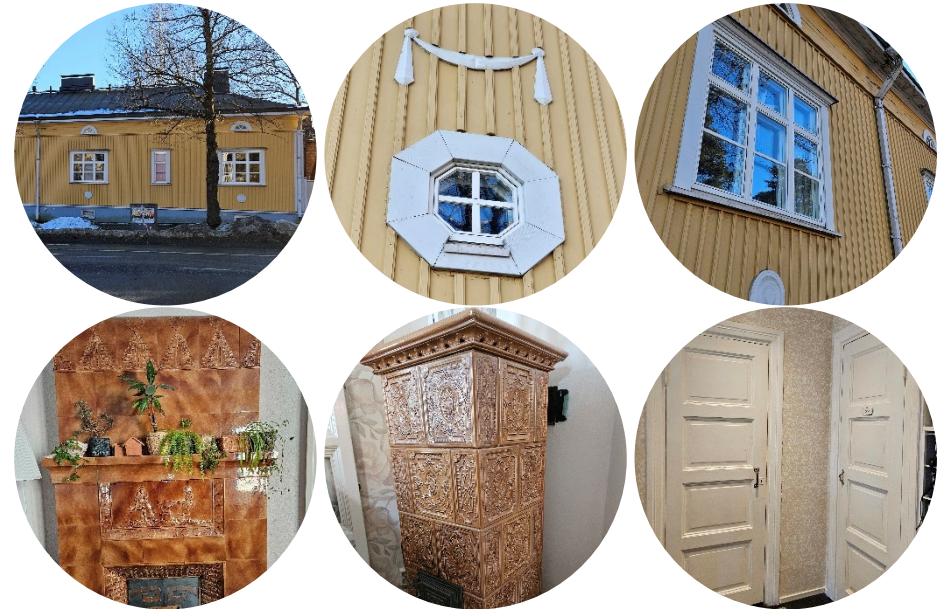
Sisätilojen säilyneisyys on pääosin kohtalainen, osittain kuitenkin muutokset ovat olleet merkittäviä erityisesti ullakoiden ja kellaritilojen osalta. Alkuperäinen tilajako keskikerroksessa on säilynyt pääsääntöisesti ennallaan. Lisäksi ilmeisesti kaikki alkuperäiset kaakeliuunit ovat säilyneet, sekä ainakin yksi puuhella. Keskikerroksen alkuperäiset välivet ovat säilyneet.

**Kuva 58** Rakennuksen ulkohahmo kokonaisuutena, julkisivujen detaljit ja sisätiloissa muun muassa kaakeliuunit, välivet sekä pääsääntöisesti keskikerroksen huonejako ovat säilyneet hyvin.
