# ASUNTO OY PIRKKAPUISTO Täydentävä rakennushistoriaselvitys

Tilaaja As. Oy Pirkkahuisto  
Satu Halttunen

**RAPORTTI**  
30.5.2025

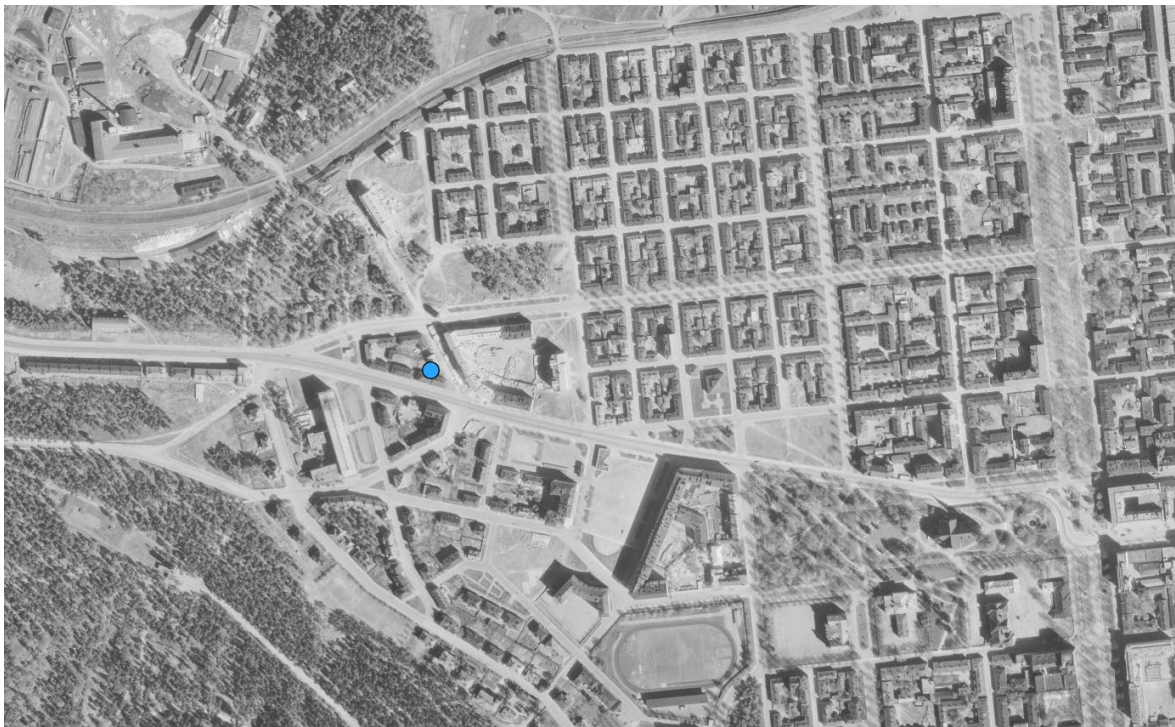
**Kuva 10** Vuoden 1946 ilmakuvassa näkyy Puu-Amurin korttelit kohteen (merkitty sinisellä täplällä) itäpuolella. Kohdetta vastapäätä oleva asuinkerrostalo on valmistumassa tai juuri valmistunut.

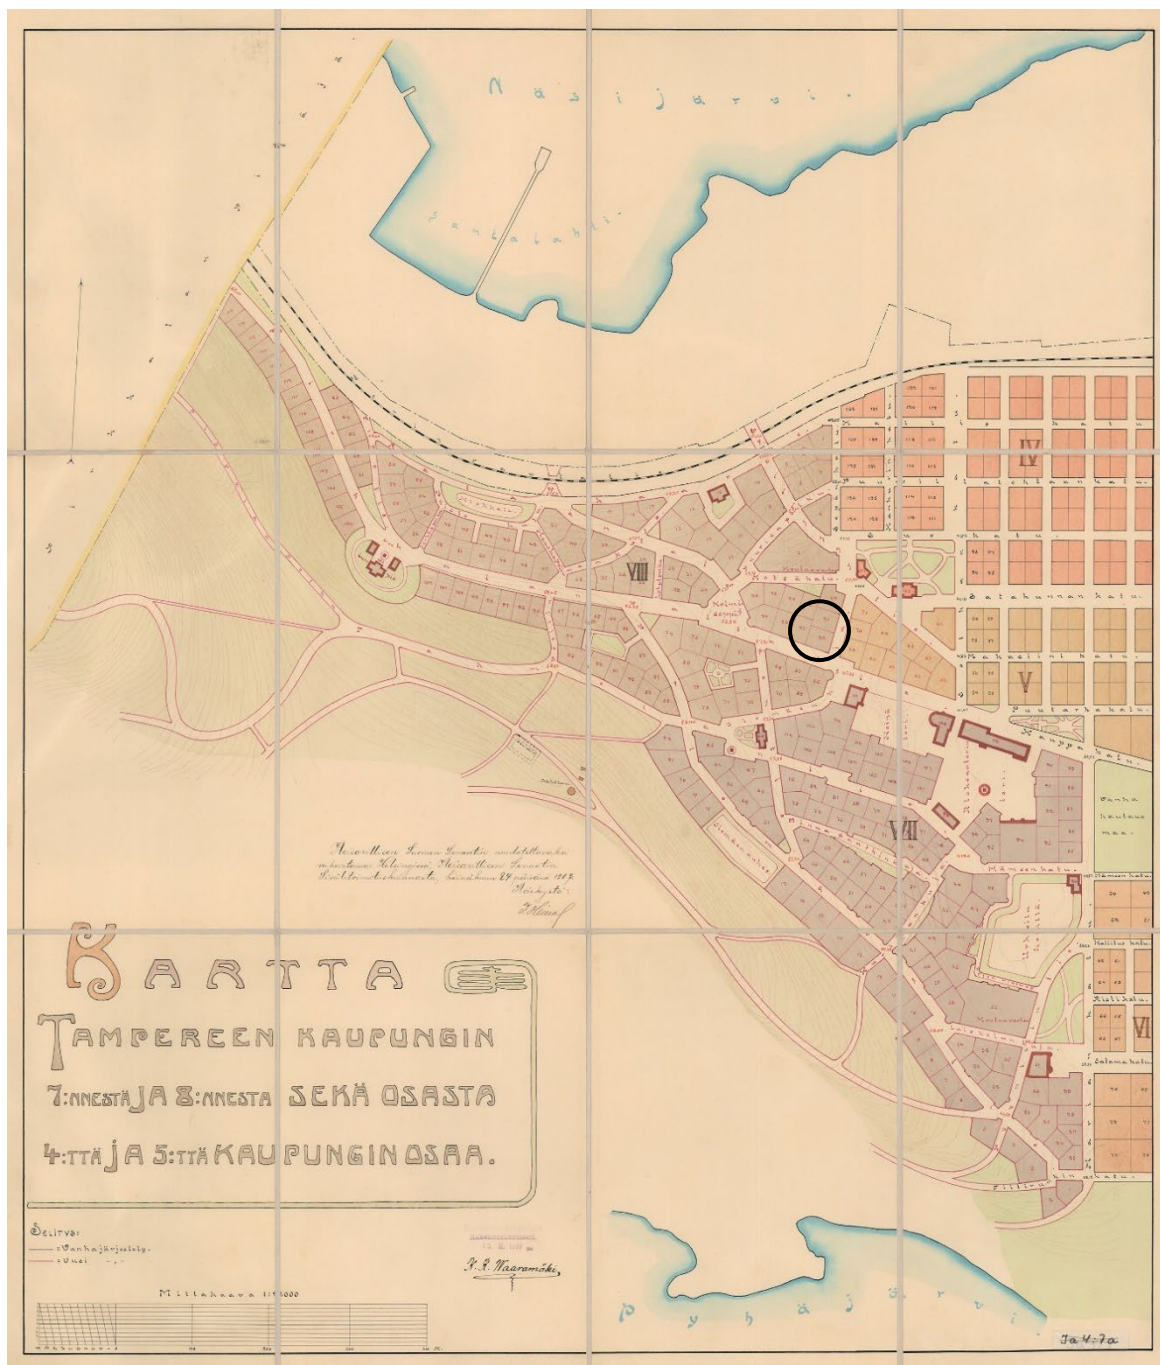
**Kuva 11** Pyynikin asemakaava vuodelta 1907. Kaavan laati arkkitehti Lars Sonck, ja Rakennuskonttori täydensi sitä. Kohteen kortteli (likimääräinen sijainti ympäröity mustalla) on jaettu nykyistä pienempiin tontteihin, eikä jako toteutunut tällaisena. Lähde: Tampereen kaupunginarkisto.

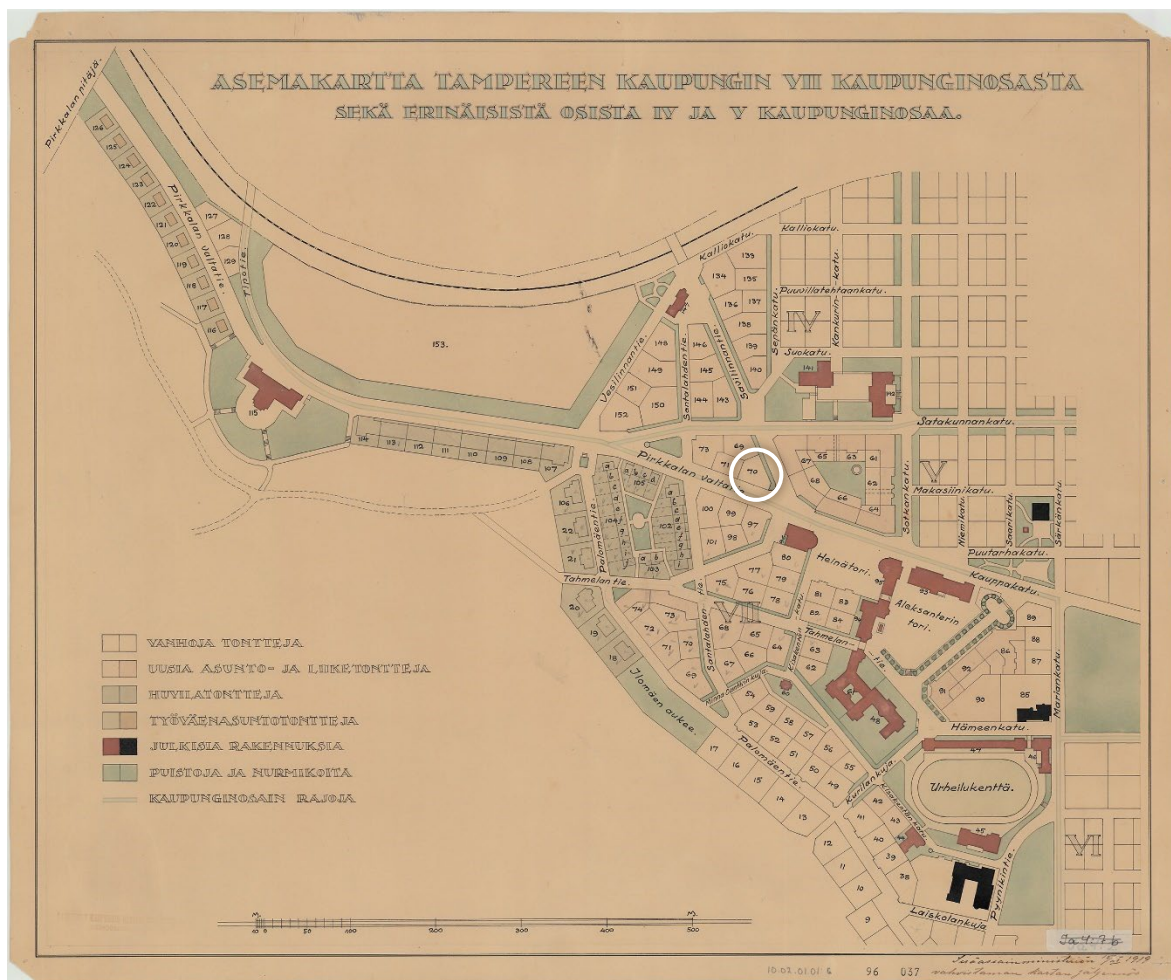
**Kuva 12** Muutosasemakaava vuodelta 1917. Kohdetontti on nykyisen kaltainen, ja se on merkitty asunto- ja liiketontiksi. Kohteen sijainti on osoitettu valkoisella ympyrällä. Lähde: Tampereen kaupunginarkisto.

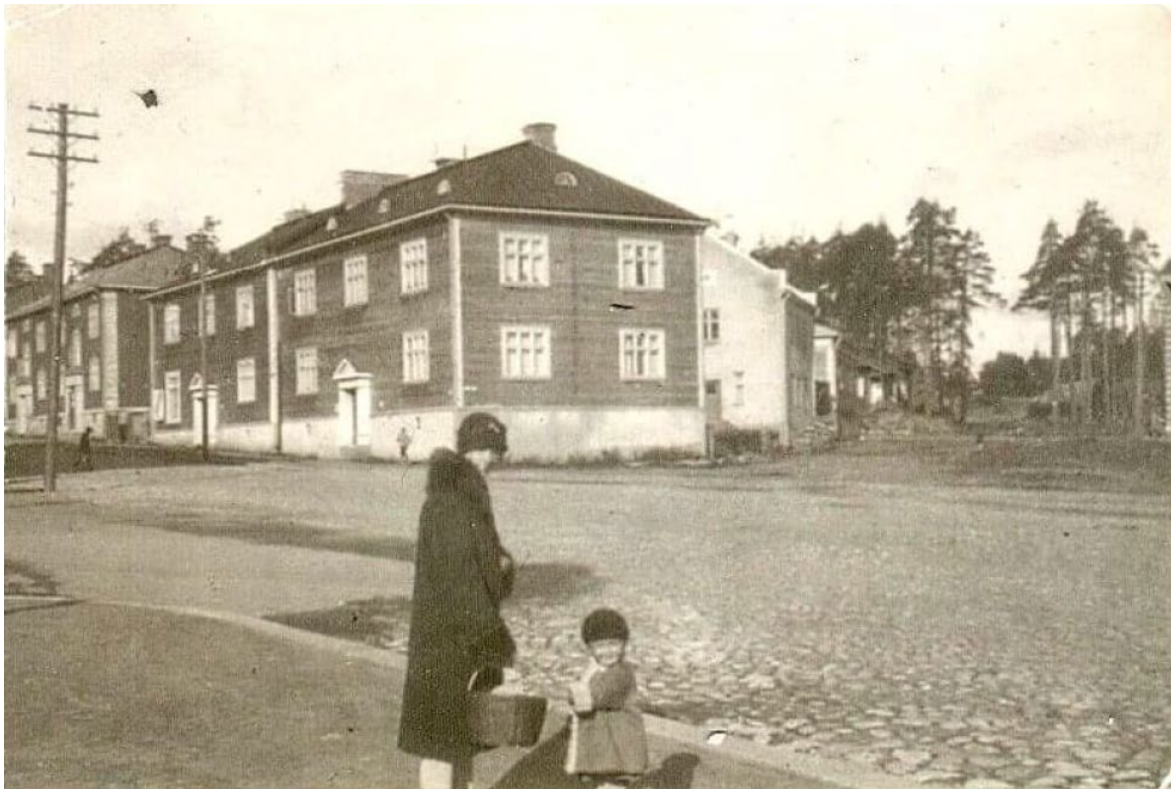
**Kuva 16** Kuva vuodelta 1936. Kuvan perusteella rakennus saattoi tuolloin olla vielä laudoittamaton, eli hirsipinnalla. Kuvaaja tuntematon. Lähde: Rakennusinventointi 2024.

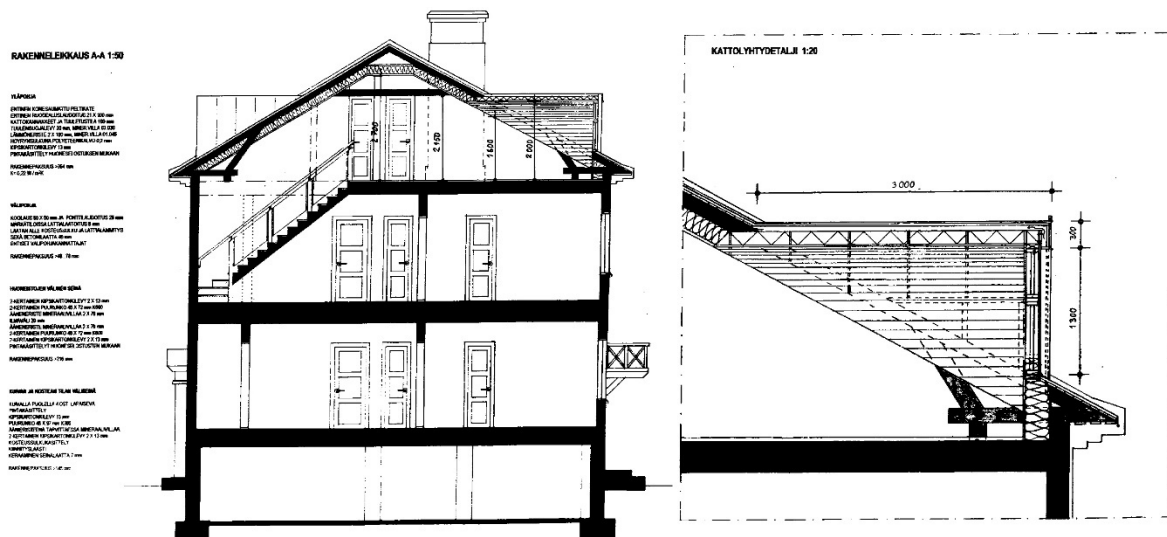
**Kuva 18** Vuoden 2002 muutospiirustukset, jotka koskevat ullakon (asunnot B3 ja B4) kattolyhtyä ja sisäportaikkoo. Suunnittelija Arkkiaines Jarmo Ranto. Lähde: Tampereen kaupunginarkisto.

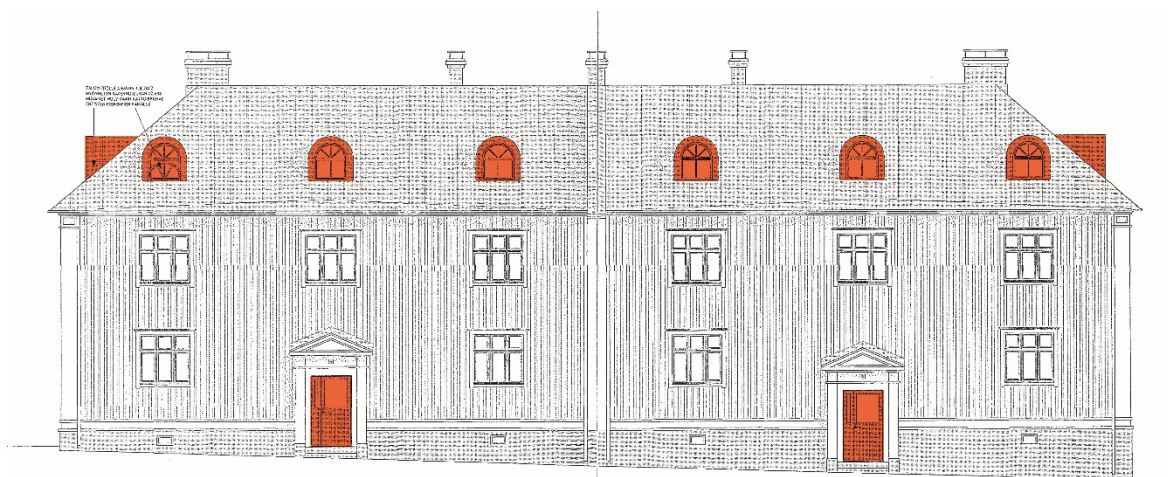
**Kuva 19** Näkyvimät muutostyöt rakennuksen julkisivussa Pirkankadun puolella. Merkinntä tehty vuoden 2012 muutospiirustuksen päälle (Arkkiaines Jarmo Ranto). Lähde: Tampereen kaupunginarkisto.

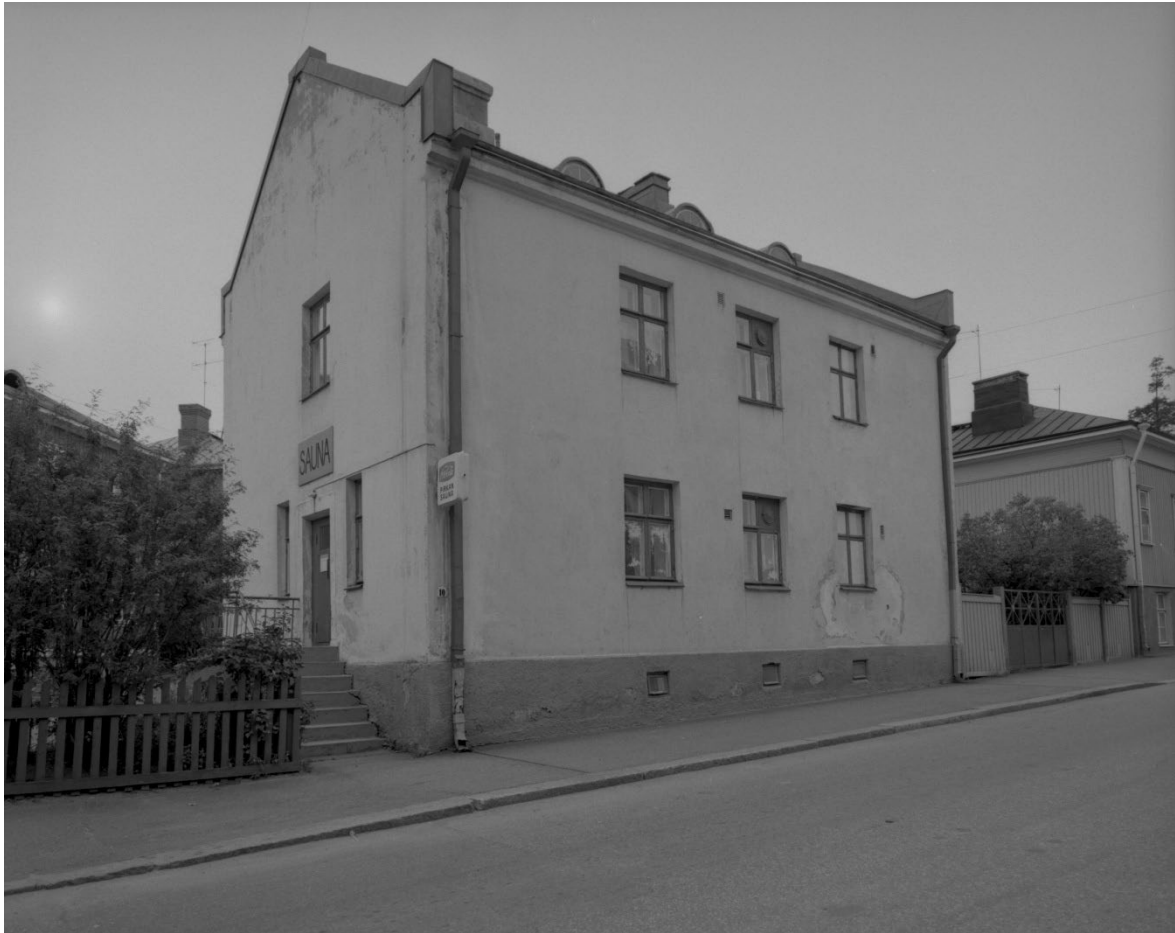
**Kuva 22** Pirkan sauna kuvattuna vuonna 1982, jolloin rakennus toimi vielä yleisenä saunana. Portaatt ovat seinän suuntaiset, ja käynti on suoraan kadulta. Aitana on harva lauta-aita. Kuva: Ensio Kauppila. Vapriikin kuva-arkisto.

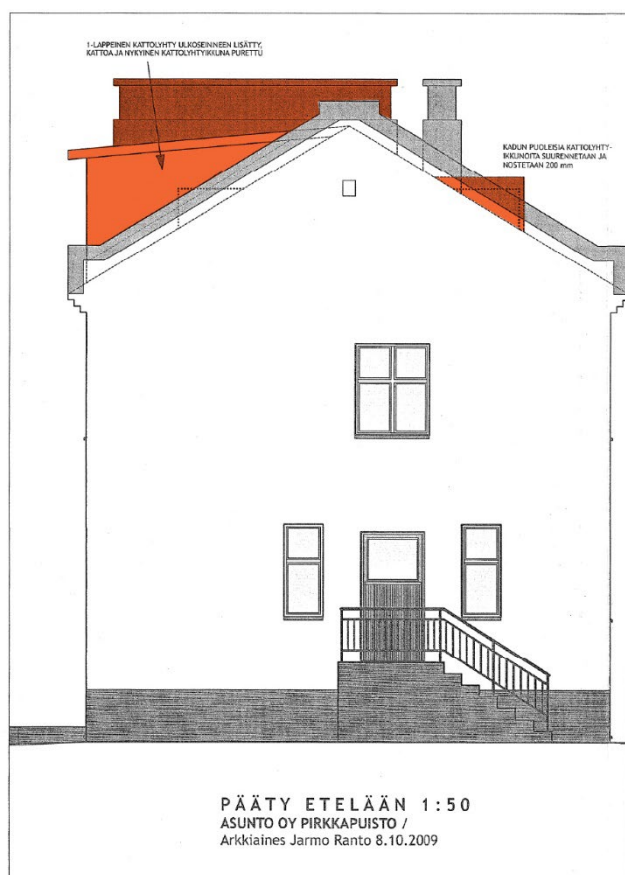
PÄÄTY ETELÄÄN 1:50  
ASUNTO OY PIRKKAPUISTO /  
Arkkiaines Jarmo Ranto 8.10.2009

**Kuva 27**  
Muutospirustus vuodelta 2009 rakennuksen eteläpäädyssä. Punaisella värillä on korostettu muutostyöt. Lähde: Tampereen kaupunginarkisto

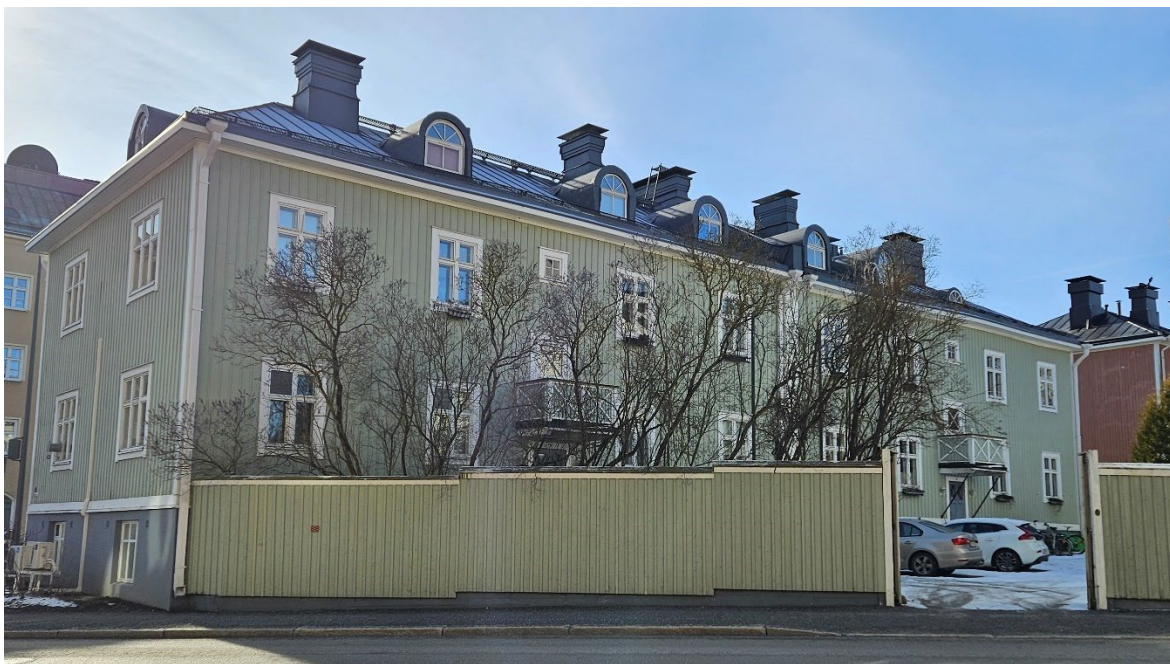
**Kuva 32** Uusittu aita reunustaa pihaa Sepänekadun puolella.

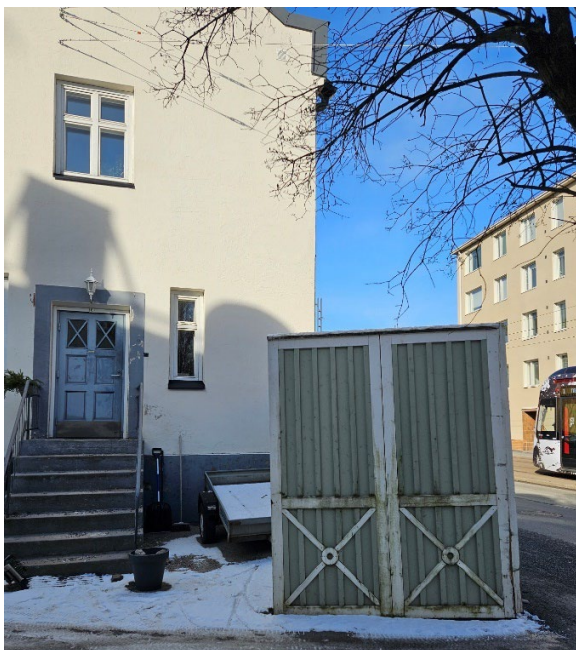
**Kuva 36** Portti on vuodelta 2014.

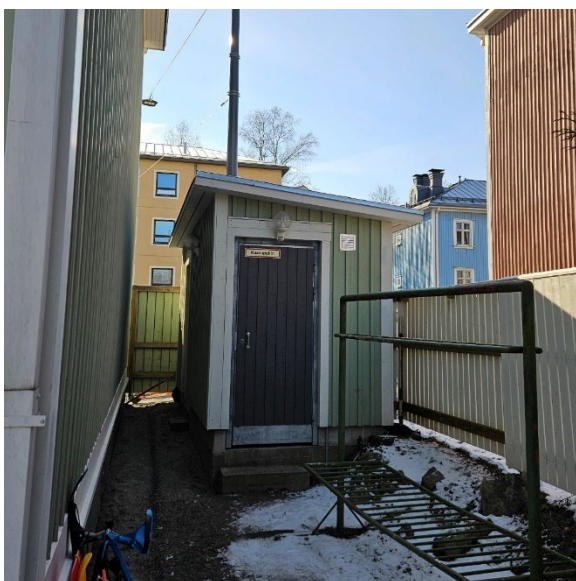
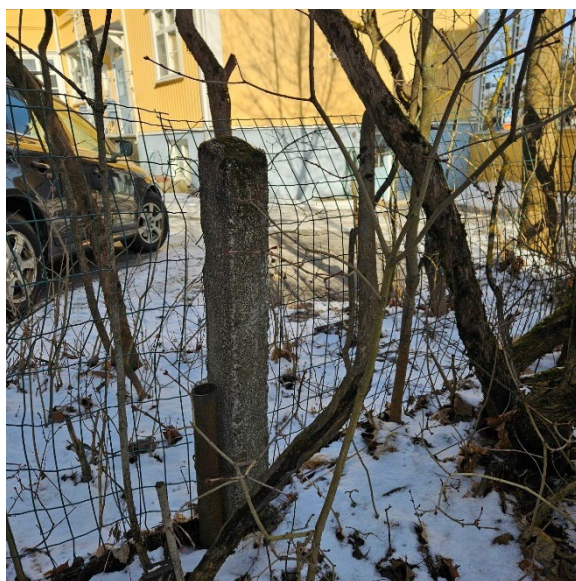
**Kuva 37** Uusi jätekatos puukerrostalon luoteispäädyssä ja tontin pohjoisreunalla oleva verkkoaita sekä vanha kivinen aidantolppa.

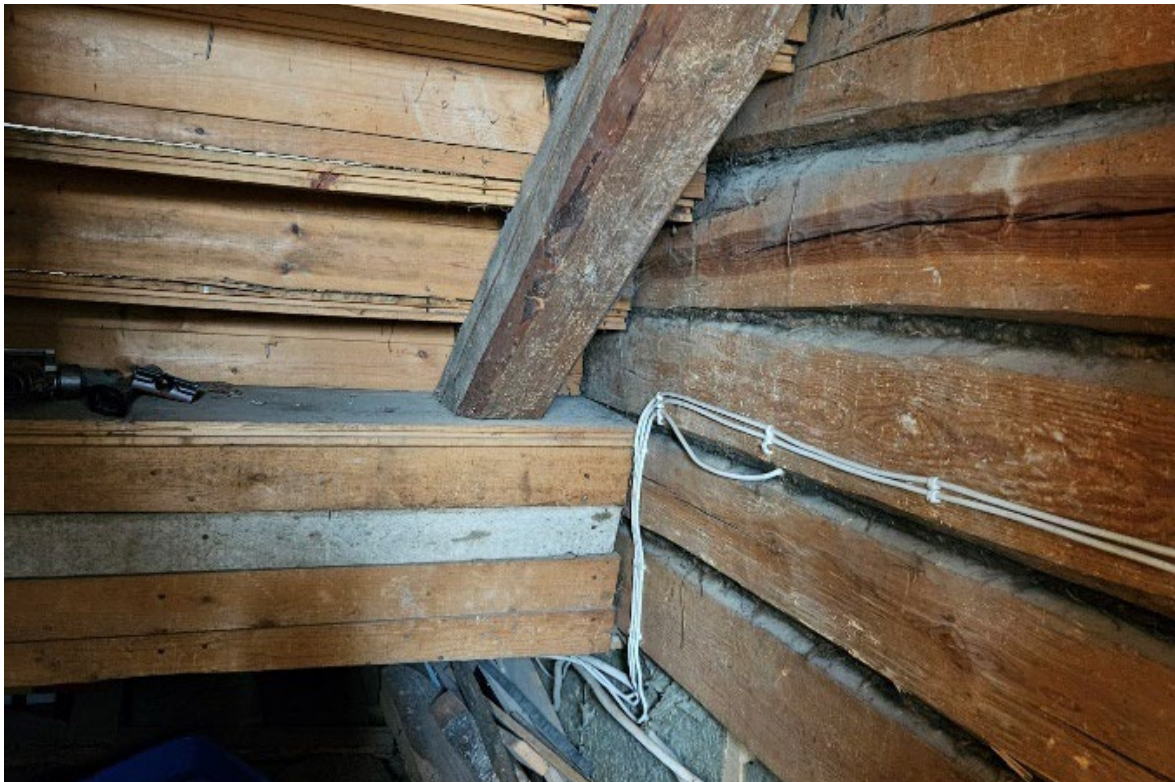
**Kuva 38** Hirsiseinää Pirkankadun puoleisen porraskäytävän (B-rappu) portaiden alla olevassa kome-rossa.

Rakennus on hirsirunkoinen, ja perustukset on valettu betonista. Kivijalka ja kellarin seinät on muurattu tiilestä. Myös rakennuksen keskellä oleva, A- ja B-puolen erottava seinä, jonka sisällä on asuntojen kaakeliuunien hormit, on muurattu tiilestä.

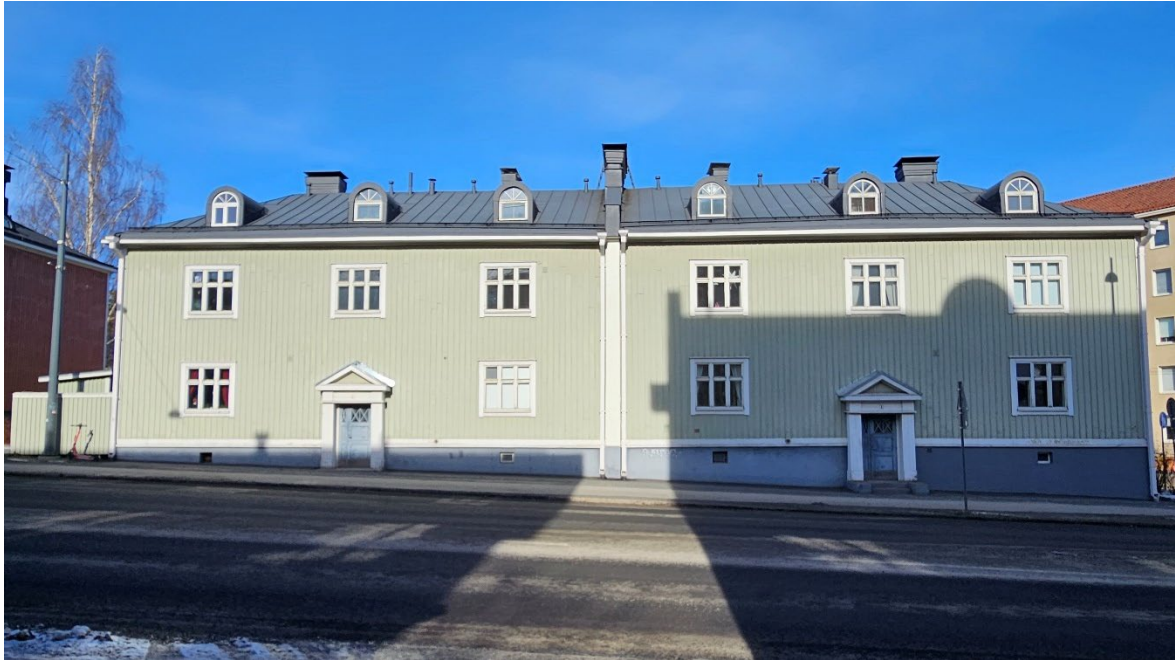
**Kuva 39** Julkisivu Pirkankadulle.

Julkisivut on rimalaudoitettu ja maalattu harmaaseen taittuvalla vihreän sävyllä. Puset detaljit ovat valkoisia.

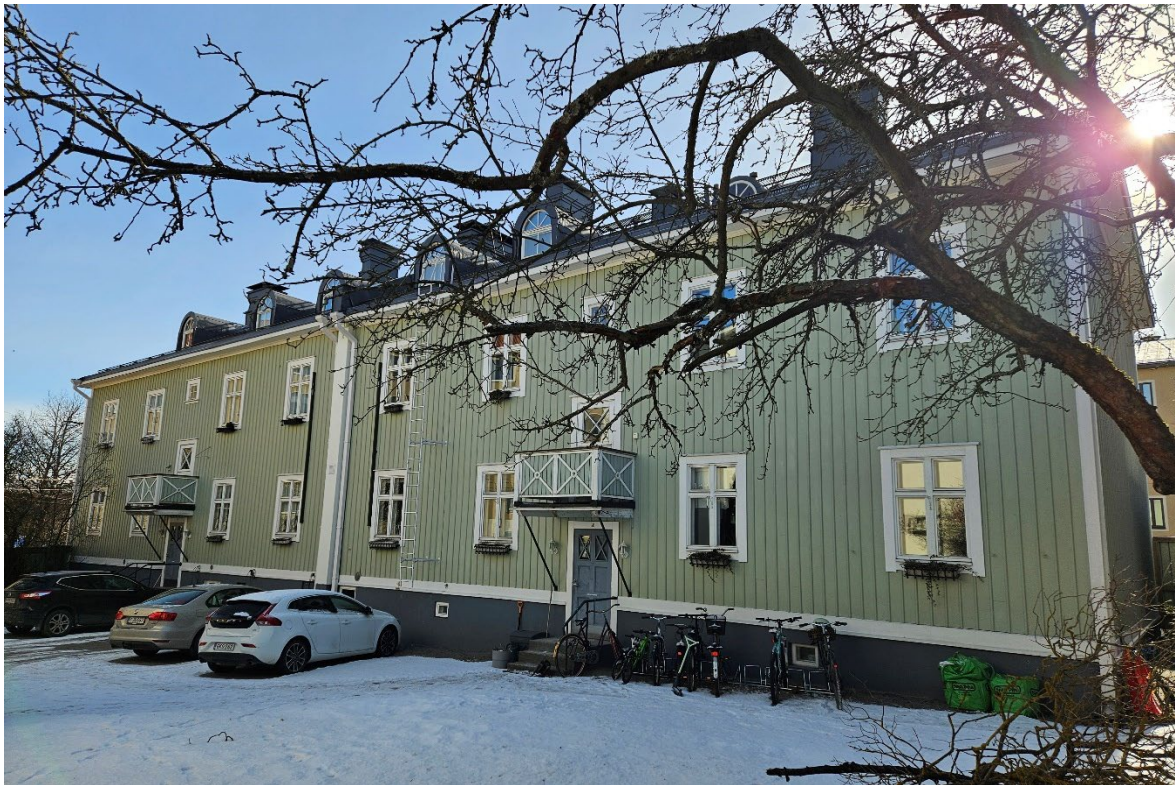
**Kuva 40** Pihajulkisivu.

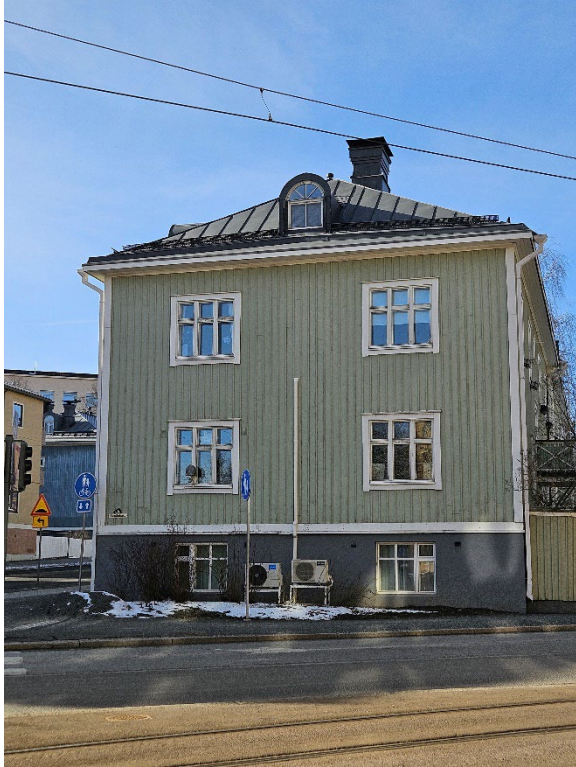
**Kuva 41** Pääty Sepänskadulle (vas.) ja luoteeseen (oik.). Sepänskadun päädyllä on kellaritilaan tehty yksi ikkuna vuonna 2002, ja toinen ikkuna vuonna 2023. Ilmalämpöpumput on lisätty 2024. Luoteispäädyllä on tehty kuvassa näkyvä jätekatos vuonna 2015.

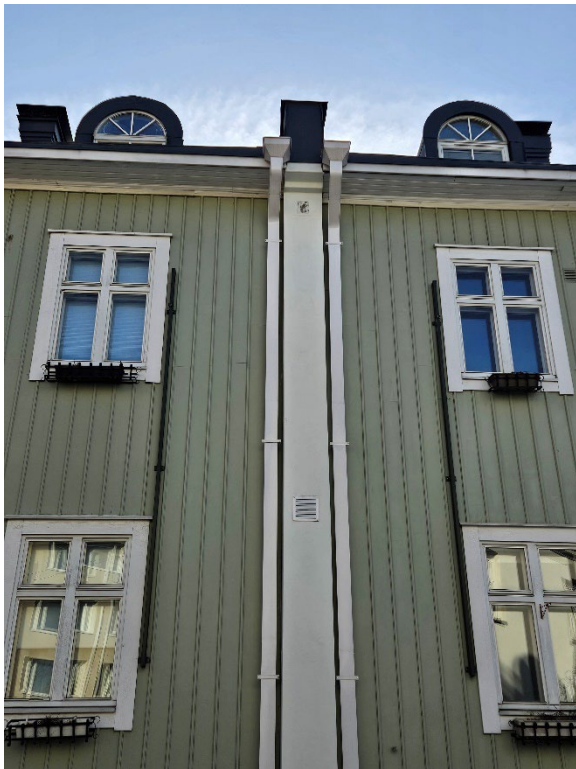
**Kuva 42**

A- ja B-rapun välissä on tiilirakenteinen paloseinä, joka erottuu ulkopuolelta pilasterimaisena detaljina. Pilasterin molemmin puolin on syöksytorvet.

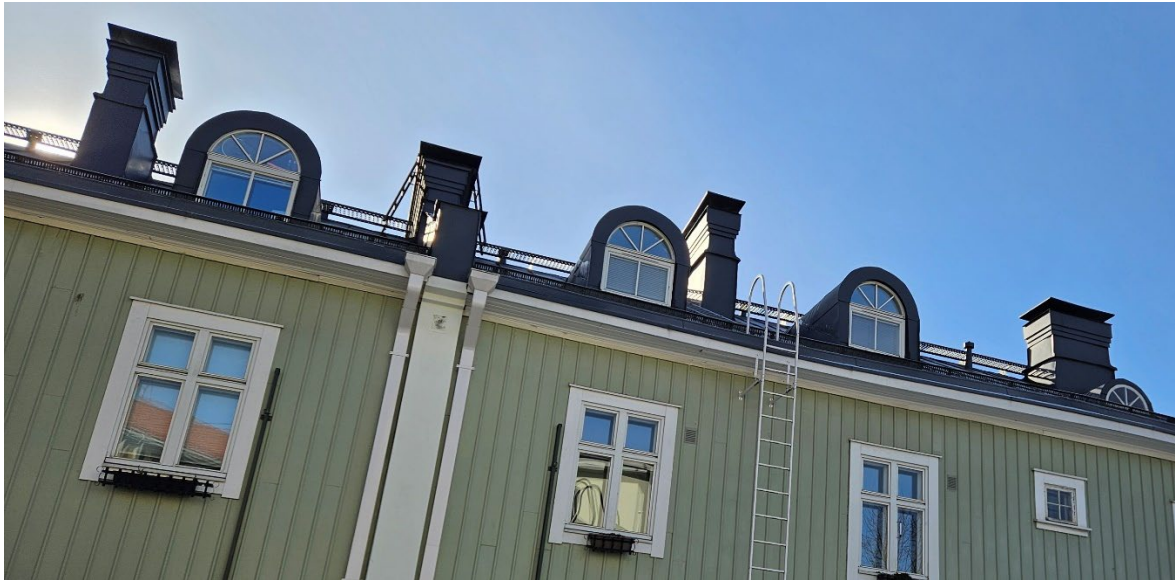
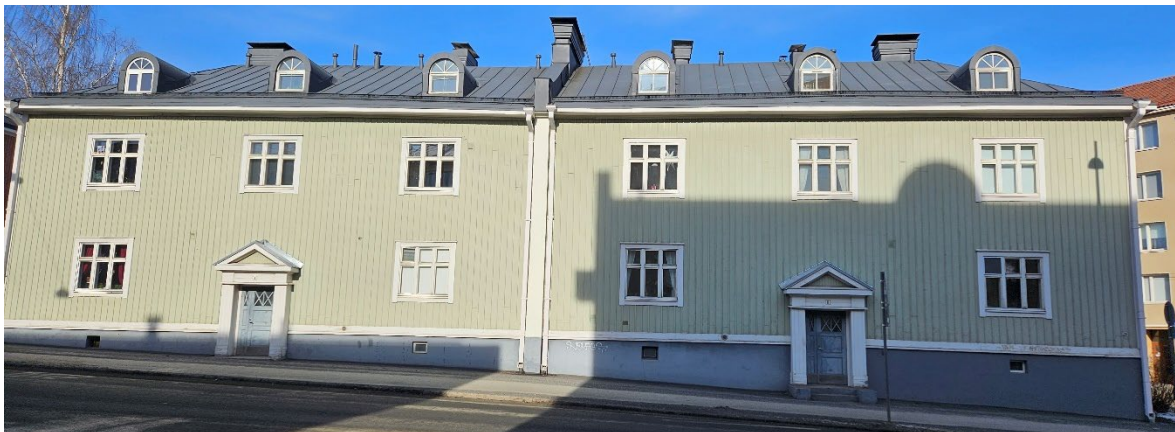
**Kuva 43** Rakennuksen vesikatto on uusittu vuonna 2016. Kattolyhdyt ovat näkyvä muutostyö, joka on toteutettu 2000-luvun alussa.

Rakennuksessa on saumapeltikatto, johon kuuluvat jalkarännit sekä uudenaikaiset huoltosillat. Sadevedet ohjautuvat jalkarännien ja syöksytorvien kautta maan pinnalle kaivoihin. Piippujen välissä on harjatikkaat. Ullakon pienet ikkunalyhdyt on suurennettu asuntojen laajennustöiden yhteydessä 2000-luvun alkupuolella. Katolla on näkyvissä myös ullakoiden laajennusten yhteydessä tehtyt ilmastointihormit.

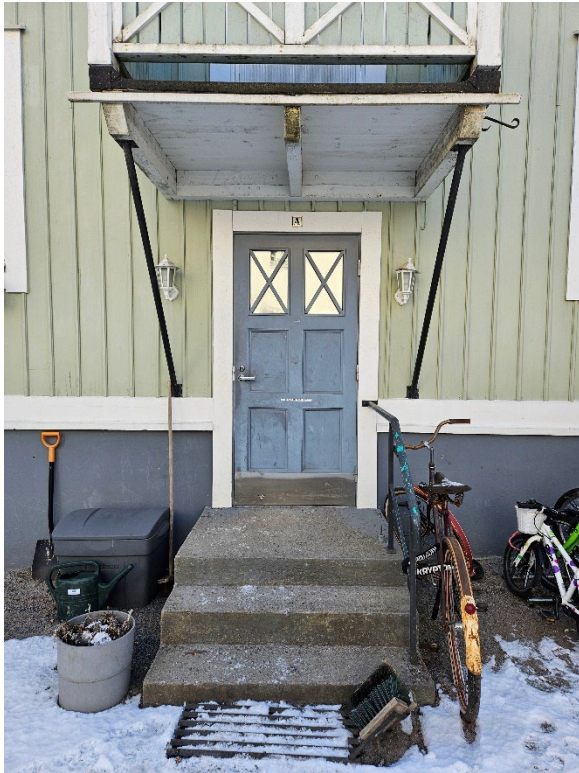
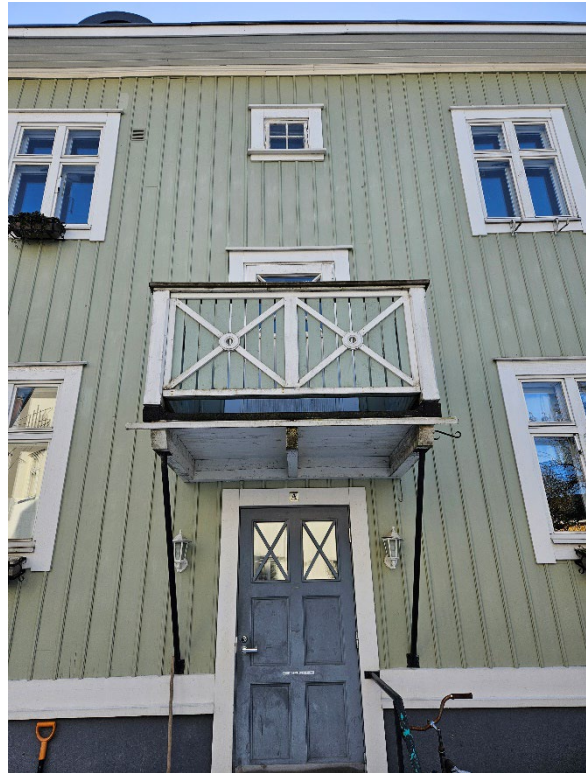
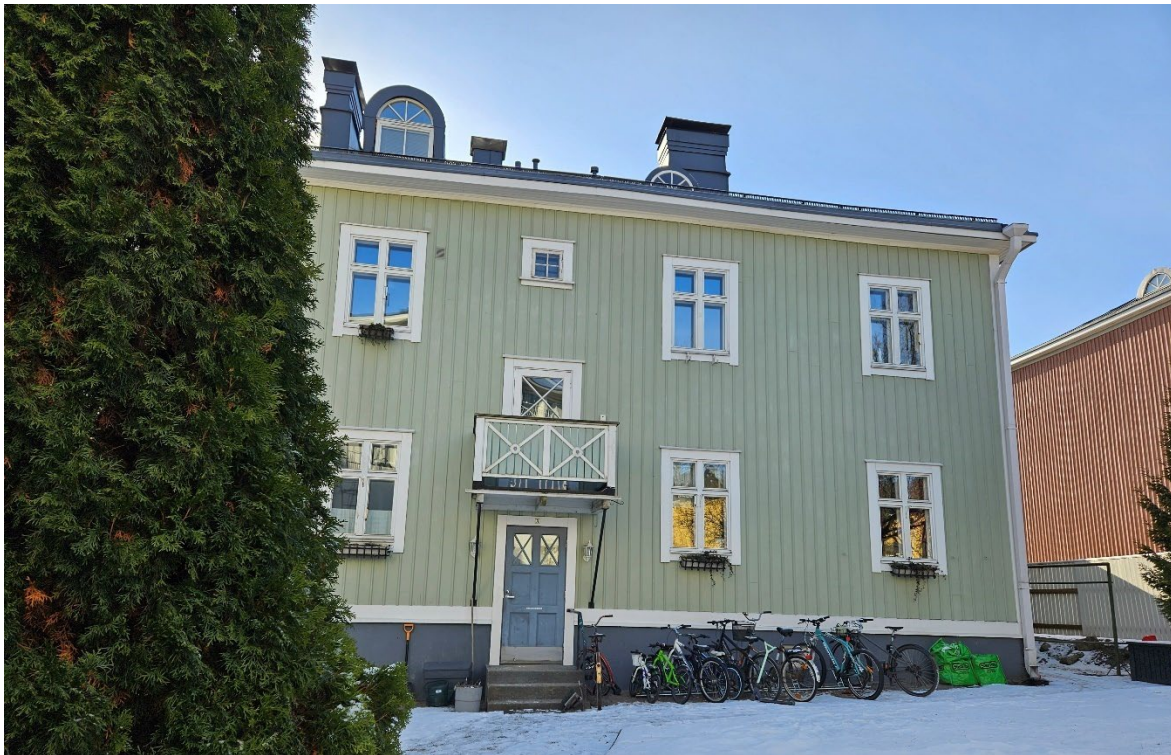
**Kuva 44** Sisäpihan puoleiset sisäänkäynnit. Ulko-ovet on uusittu.

Kadun puoleisten sisäänkäyntien ovet on myös uusittu. Muuten sisäänkäynnit vastaavat alkuperäisiä.

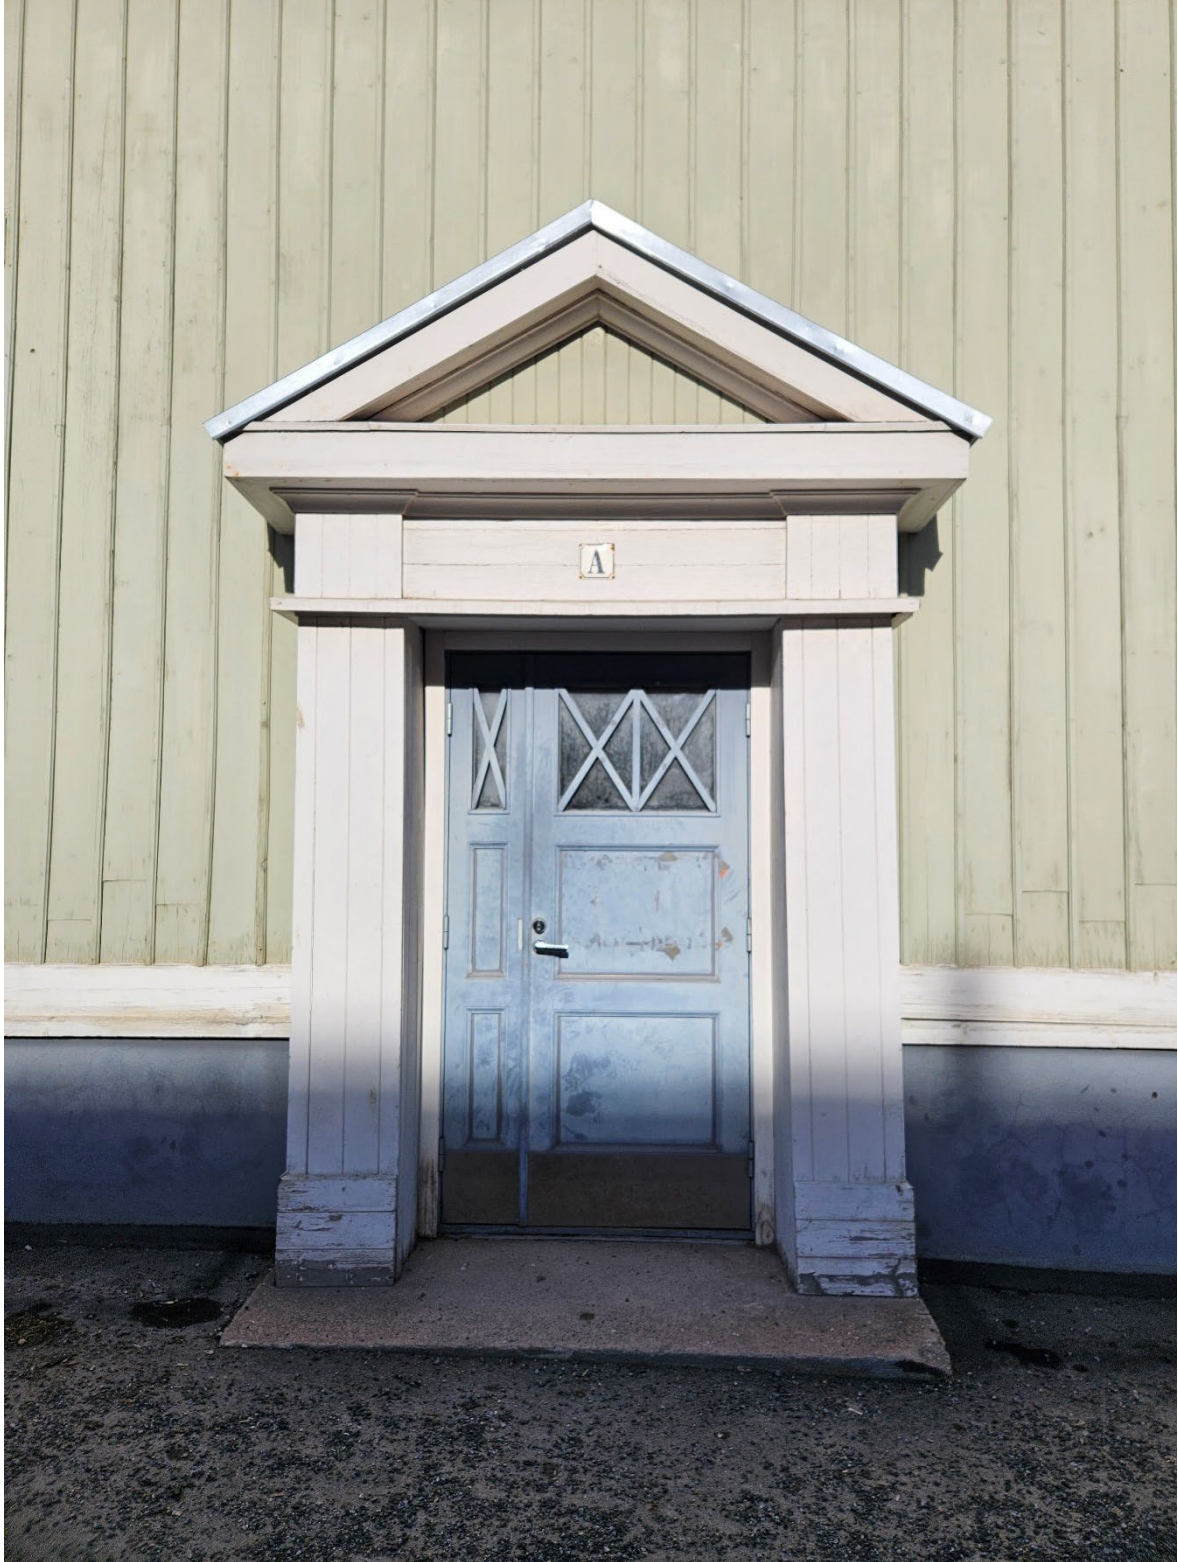
**Kuva 45** A-rapun sisäänkäynti Pirkankadun puolella. Puurakenteiset detaljit ilmentävät 1920-luvun klassismia.

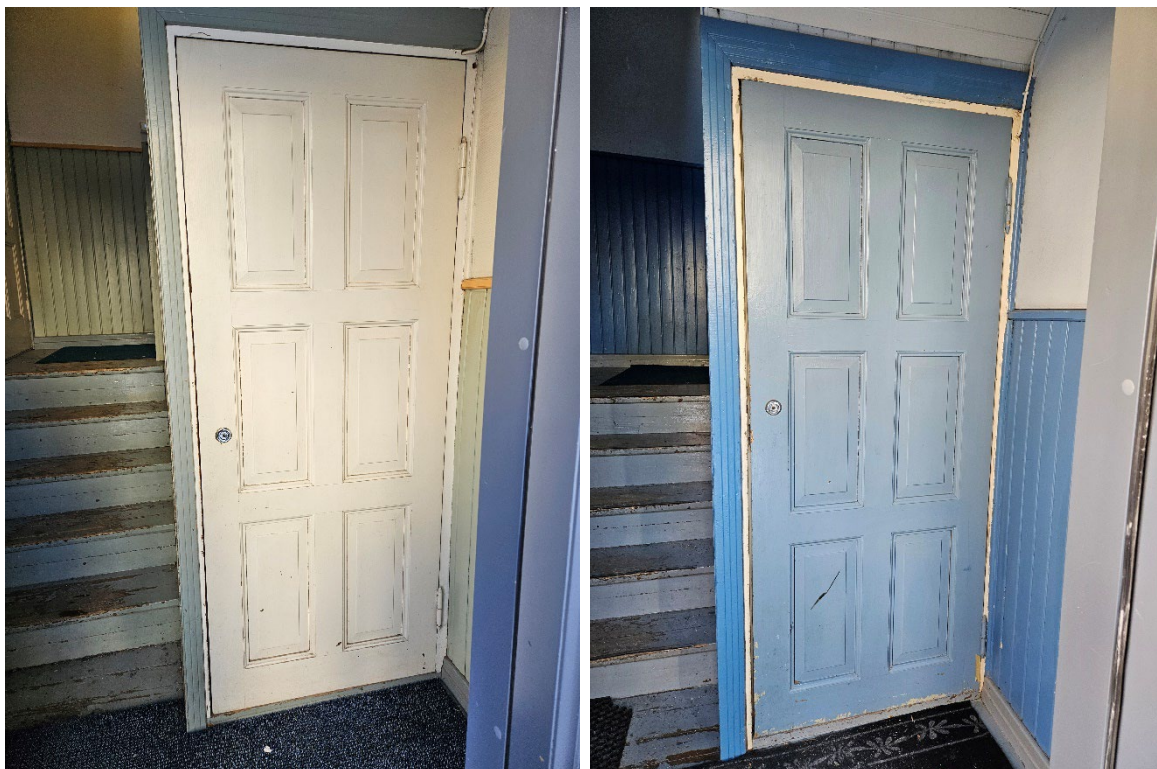
**Kuva 47** Kellariin johtavat ovet A- ja B-rapun pihan puoleisissa porrashuoneissa.

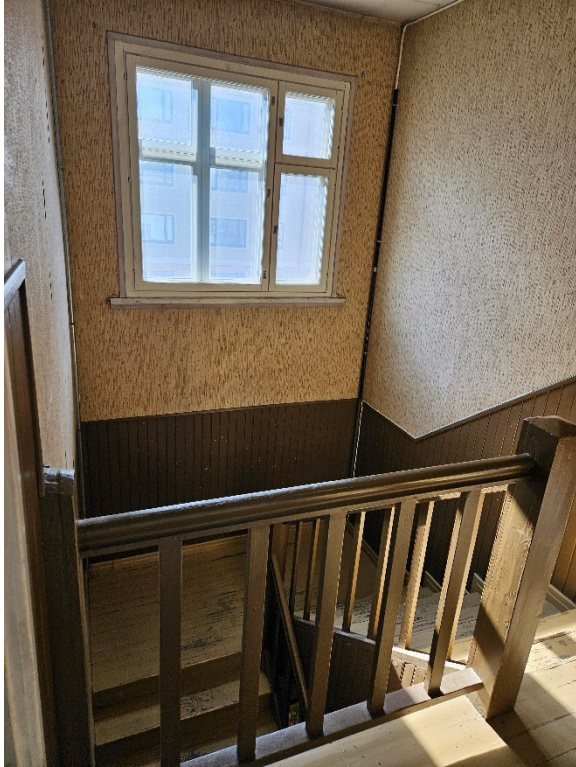
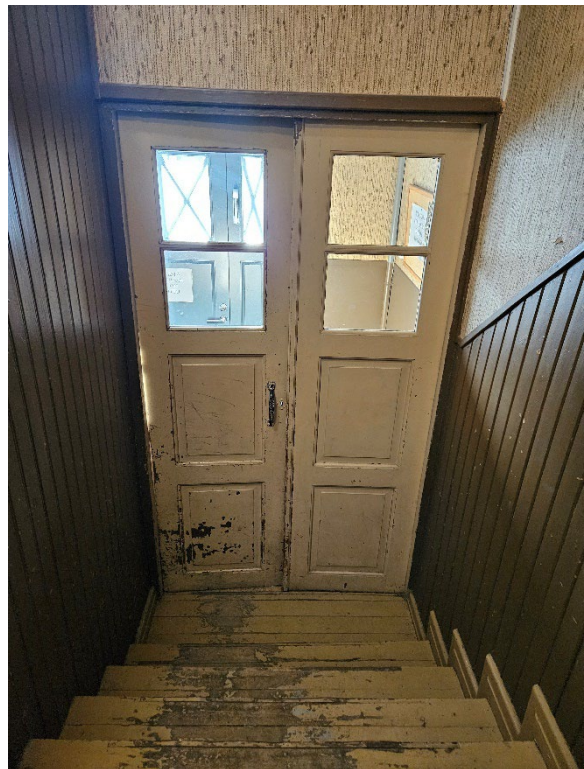
**Kuva 49** A-rapun kadun puoleinen porrashuone. Puolipanelin yläpuolella oleva tapetti vaikuttaa olevan peräisin 1960-luvulta.

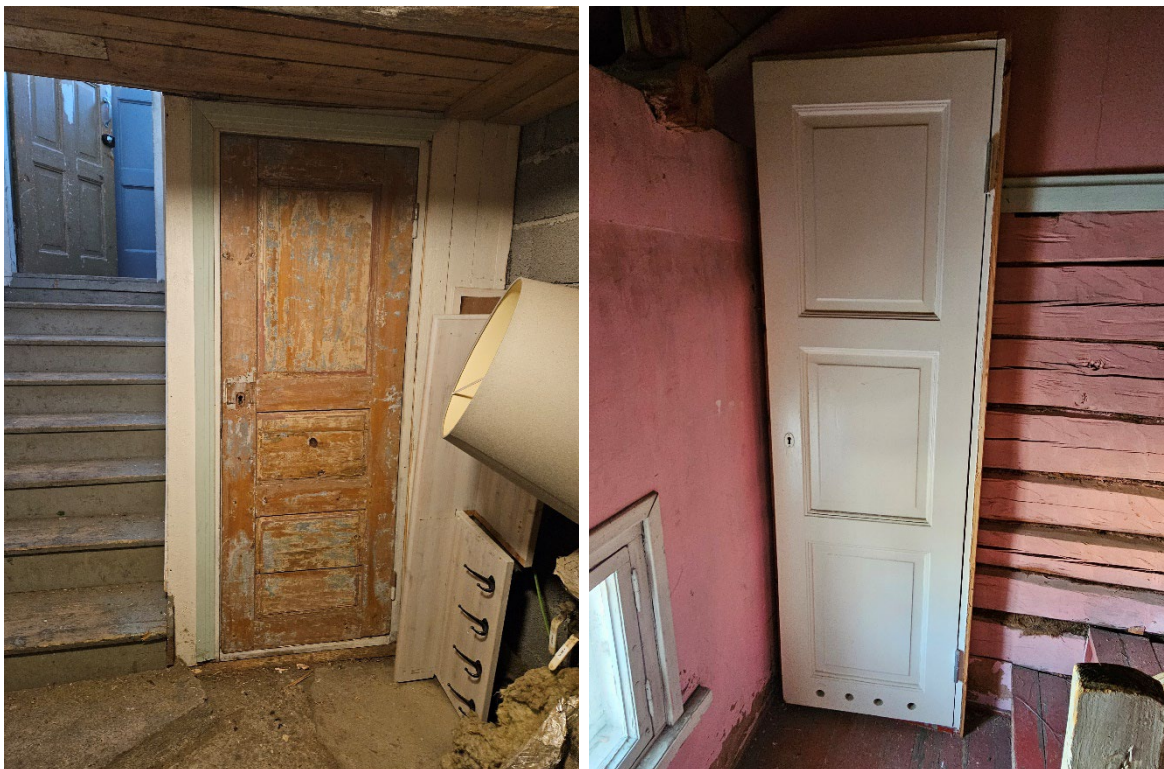
**Kuva 53** Vasemmalla kellarin portaat ja komeron ovi, oikealla ullakolle vievän portaikon maalattua hirsiseinää ja irrotettu wc:n ovi.

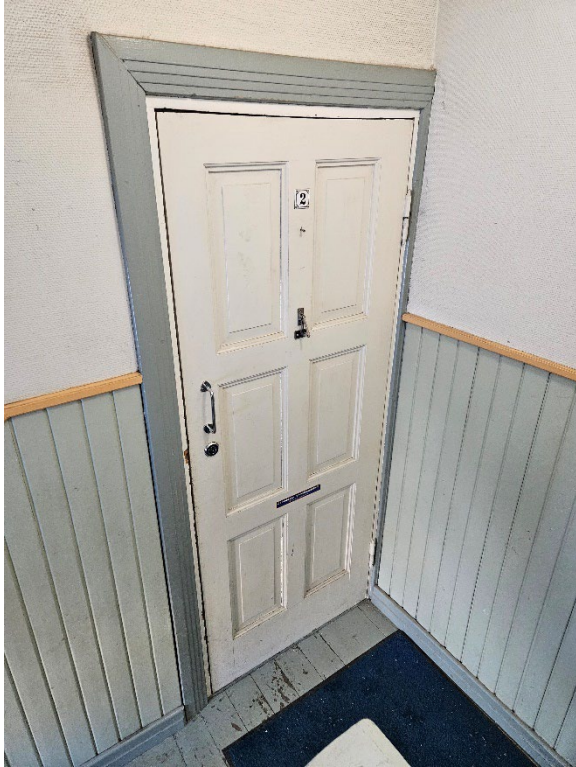
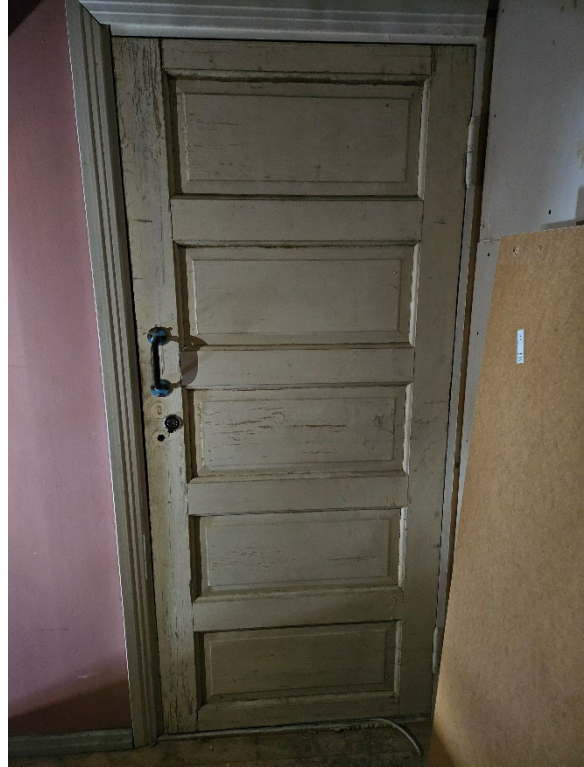
**Kuva 54** Huoneiston pihan puolen porrashuoneen sisäänkäyntien ovet ovat alkuperäiset.

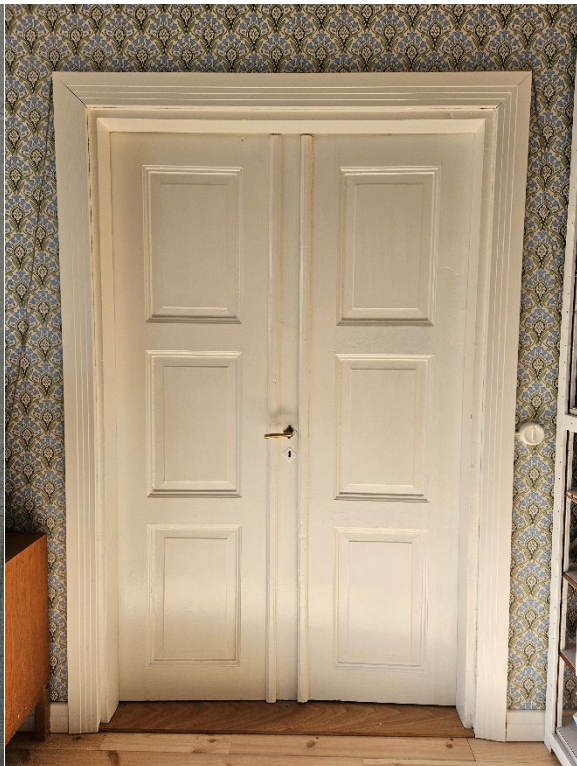
**Kuva 55** Väliovissa on säilynyt alkuperäisiä painikkeita ja heloja. Asuntojen väliovia on säilynyt ja asukkaat ovat kunnostaneet niitä. Vasemmalla asunnon takaovi, oikealla asunnon pariovi.
