# ASUNTO OY PIRKKAPUISTO Täydentävä rakennushistoriaselvitys

Tilaaja As. Oy Pirkkahuisto  
Satu Halttunen

**RAPORTTI**  
30.5.2025

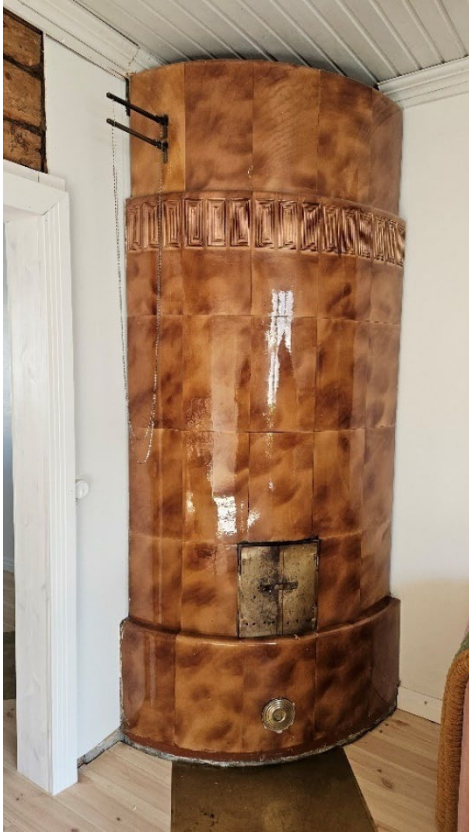
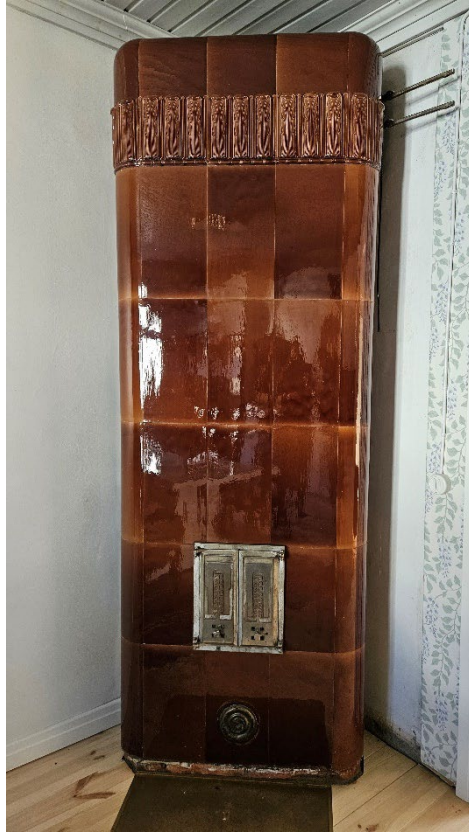
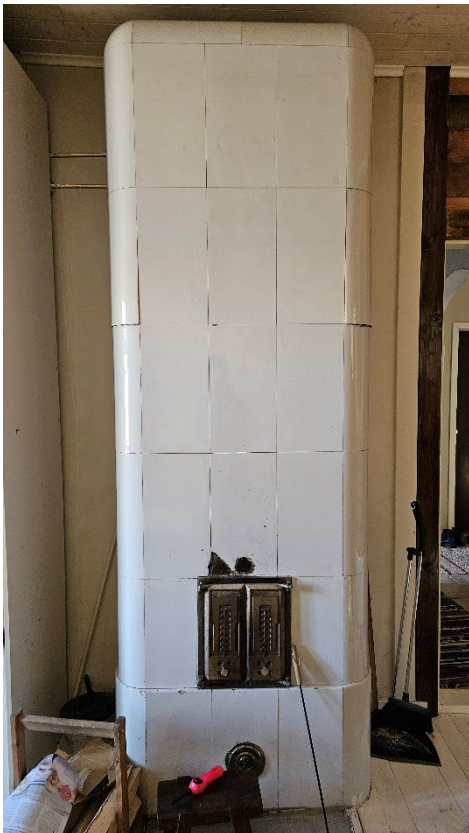
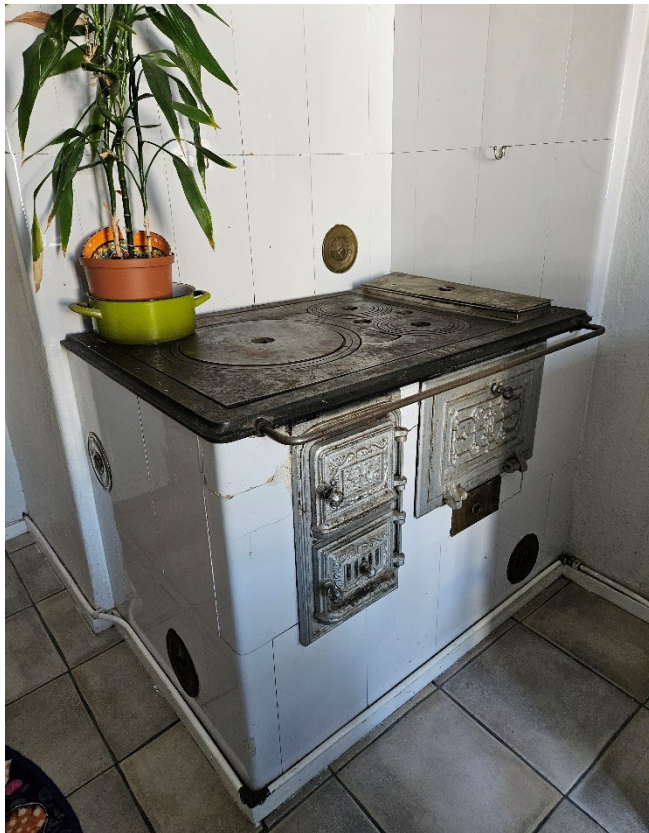
**Kuva 56** Asunnoissa säilyneitä kaakeliuuneja ja puuhella.

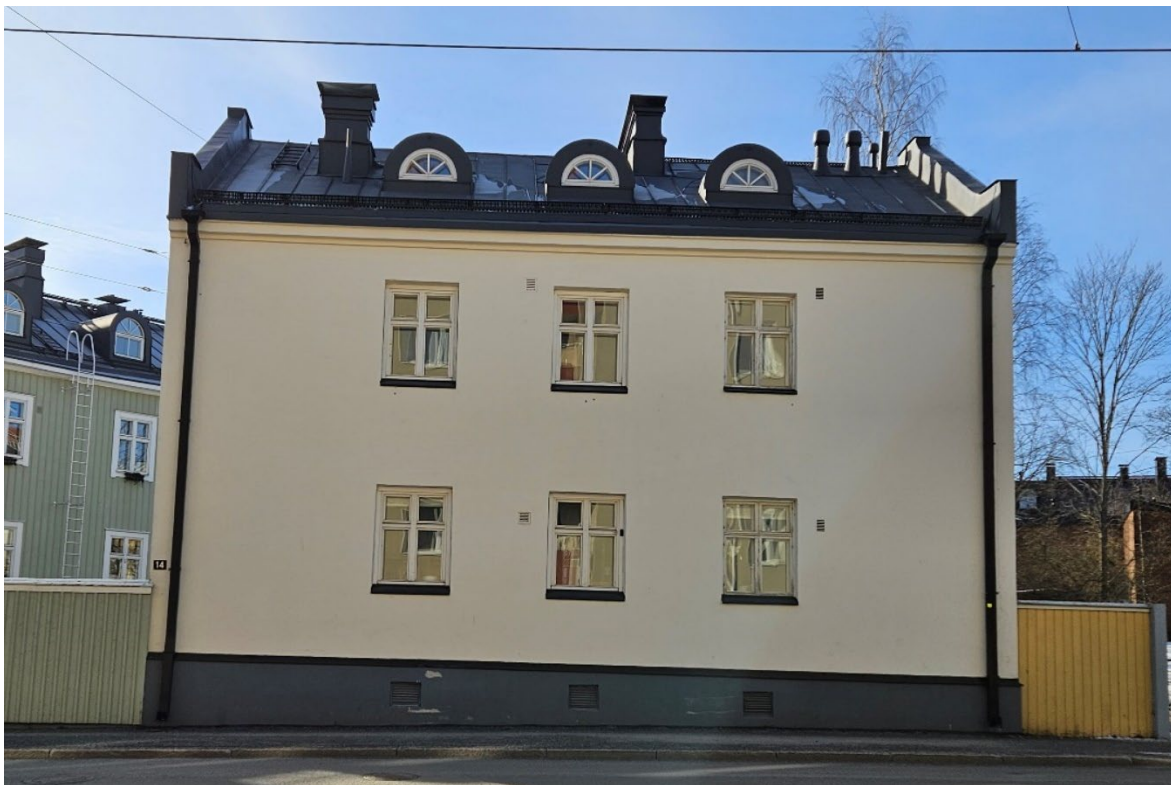
**Kuva 57** Sepänekadun puoleinen julkisivu (ilmansuunta koilliseen).

Julkisivut ovat sileiksi rapatut ja maalattu valkoisella. Sokkeli on tumman harmaa.

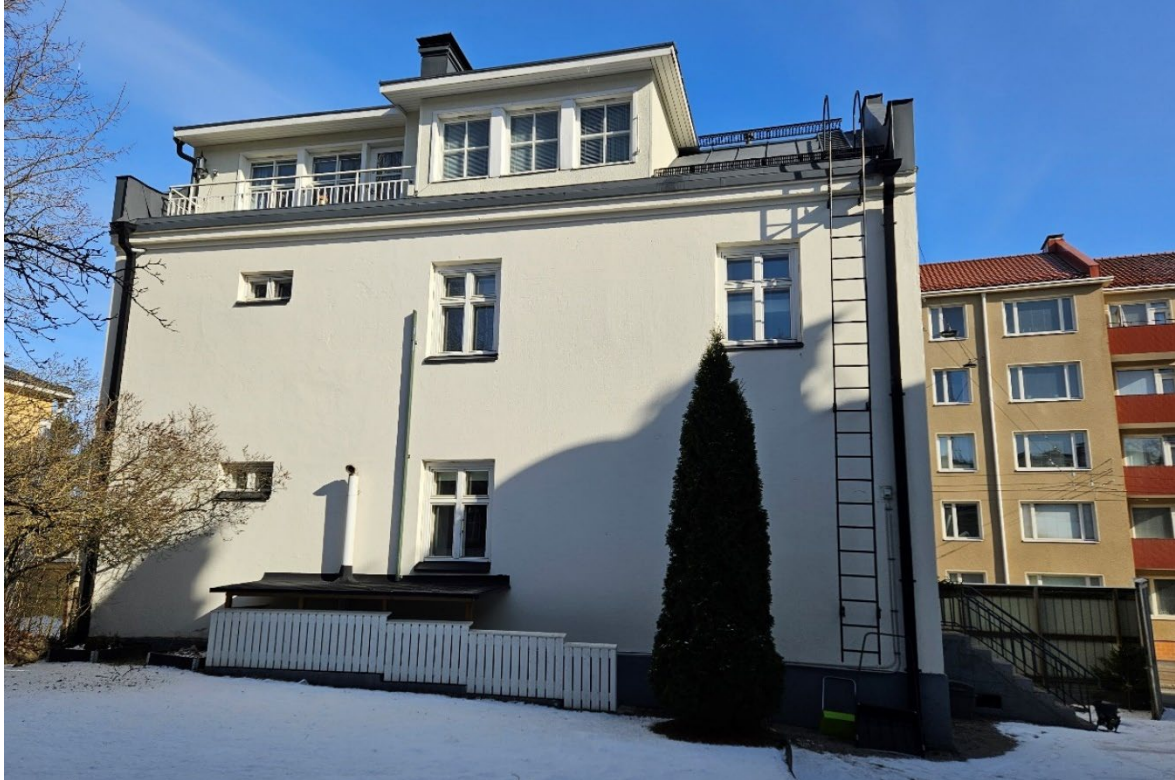
**Kuva 58** Pihajulkisivu (lounaaseen). Yläosassa näkyy asunnon laajennus, johon kuuluu kaksi suurta kattolyhtyä, joista toisen yhteydessä on myös parveke. Kellariin vievää portaikkoa reunustaa lauta-aita.

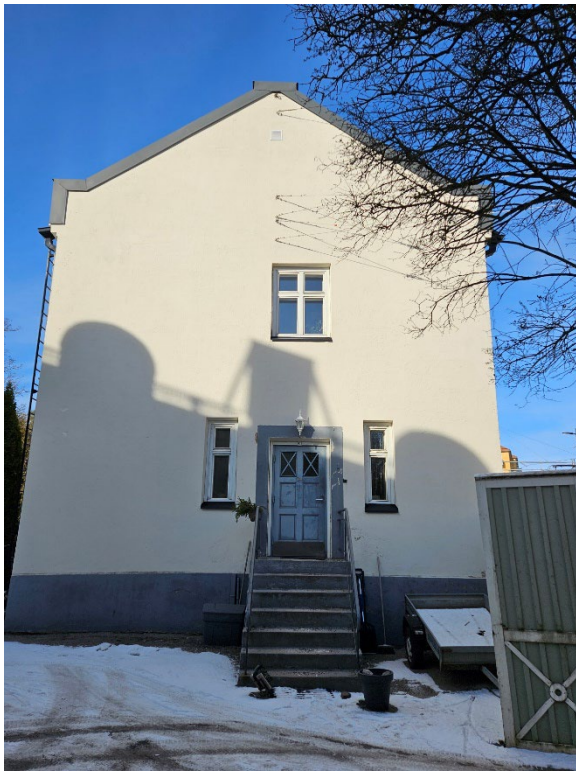
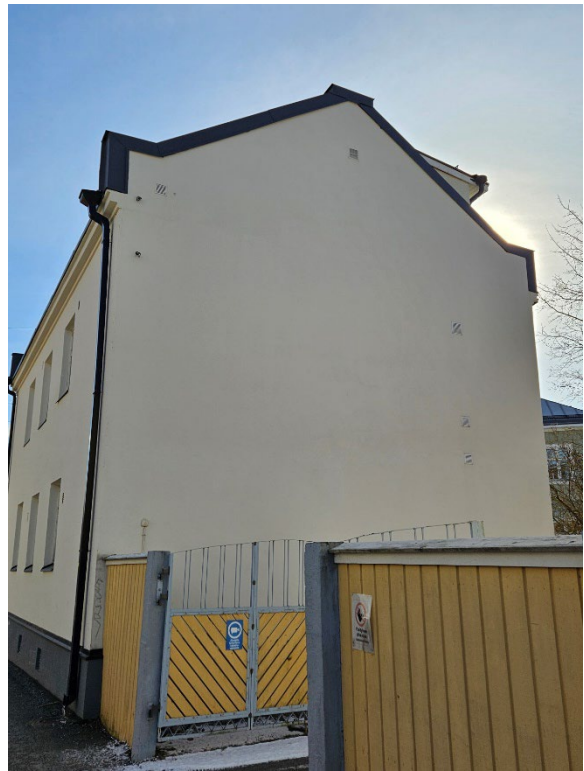
**Kuva 59** Vasemmalla julkisivu pihan puolelle kaakon suuntaan. Oikealla luoteispääty.

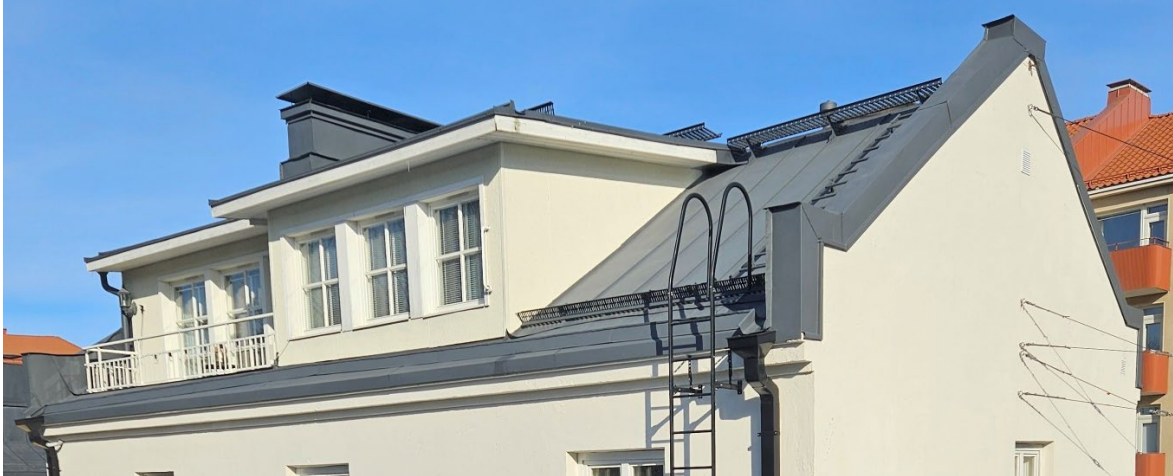
**Kuva 60** Pihan eli lounaan puolella on uudisosat, joilla on myös omat vesikattorakenteensa.

Tumman harmaaksi maalattu satulamallinen saumapeltikatto, jossa on jalkarännit, korotetut päädyt sekä nykyaikaiset turvarakenteet (sillat). Syöksytorvet rakennuksen nurkissa ovat profiililtaan kulmikkaat. Piiput ovat kauttaaltaan pellitetyt. Vintin uudisosien (kaksi 3-ikkunaista kattolyhtyä) katot ovat pulpettimalliset.

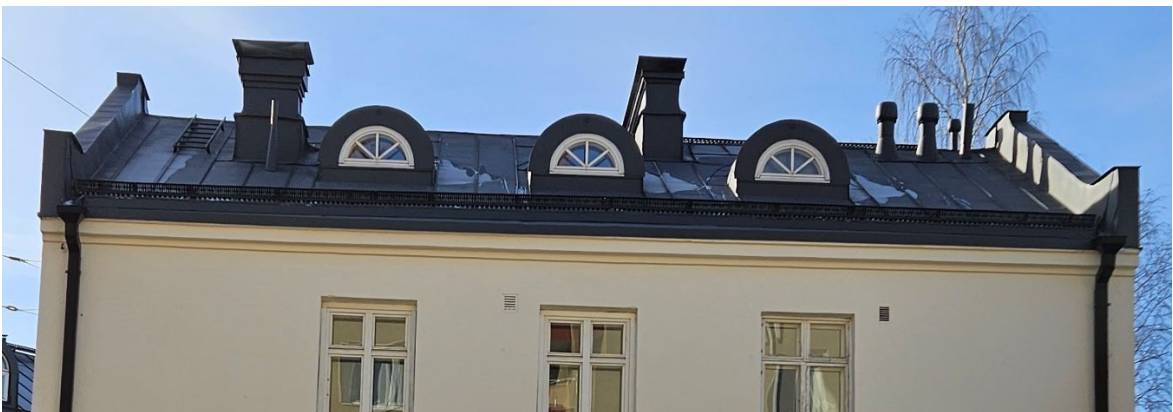
**Kuva 61** Katujulkisivun puolella on vintillä alkuperäiset kaari-ikkunat. Piiput ovat kauttaaltaan pellitetyt.

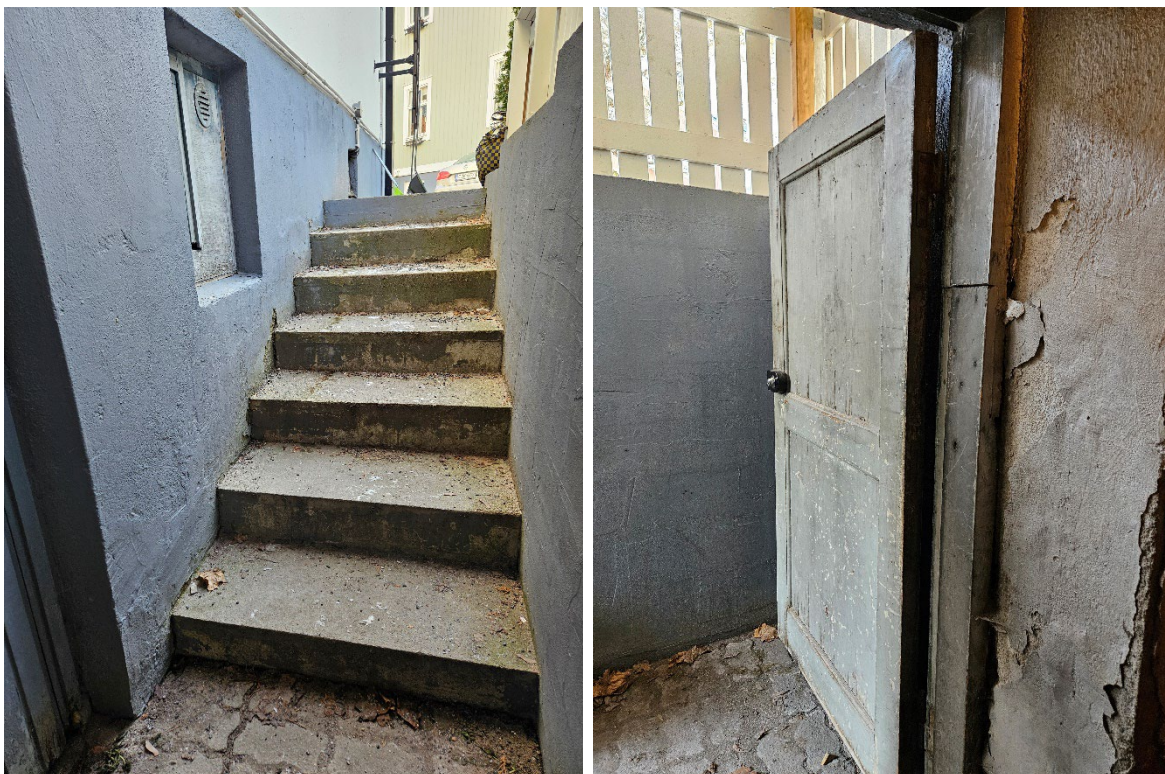
**Kuva 62** Kellarin portaikko ja sisäänkäynti.

Kellariin johtaa betoninen portaikko ja vanha puuovi. Portaikon yläosassa suojaa antaa valkoinen lauta-aita, joka ei ole alkuperäinen ratkaisu.

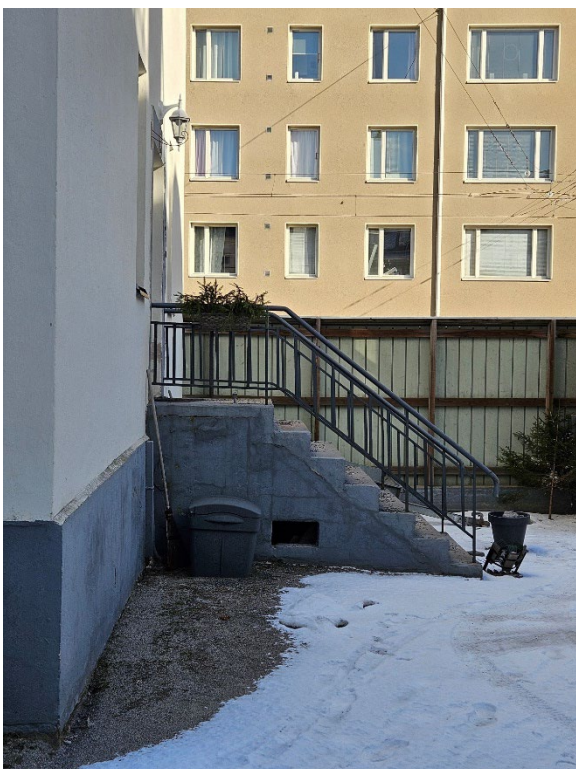
**Kuva 63**  
Betoninen kivijalka on korkea. Portaikko on ase-  
moitu kohtisuoraan rakennuksen päädyn.

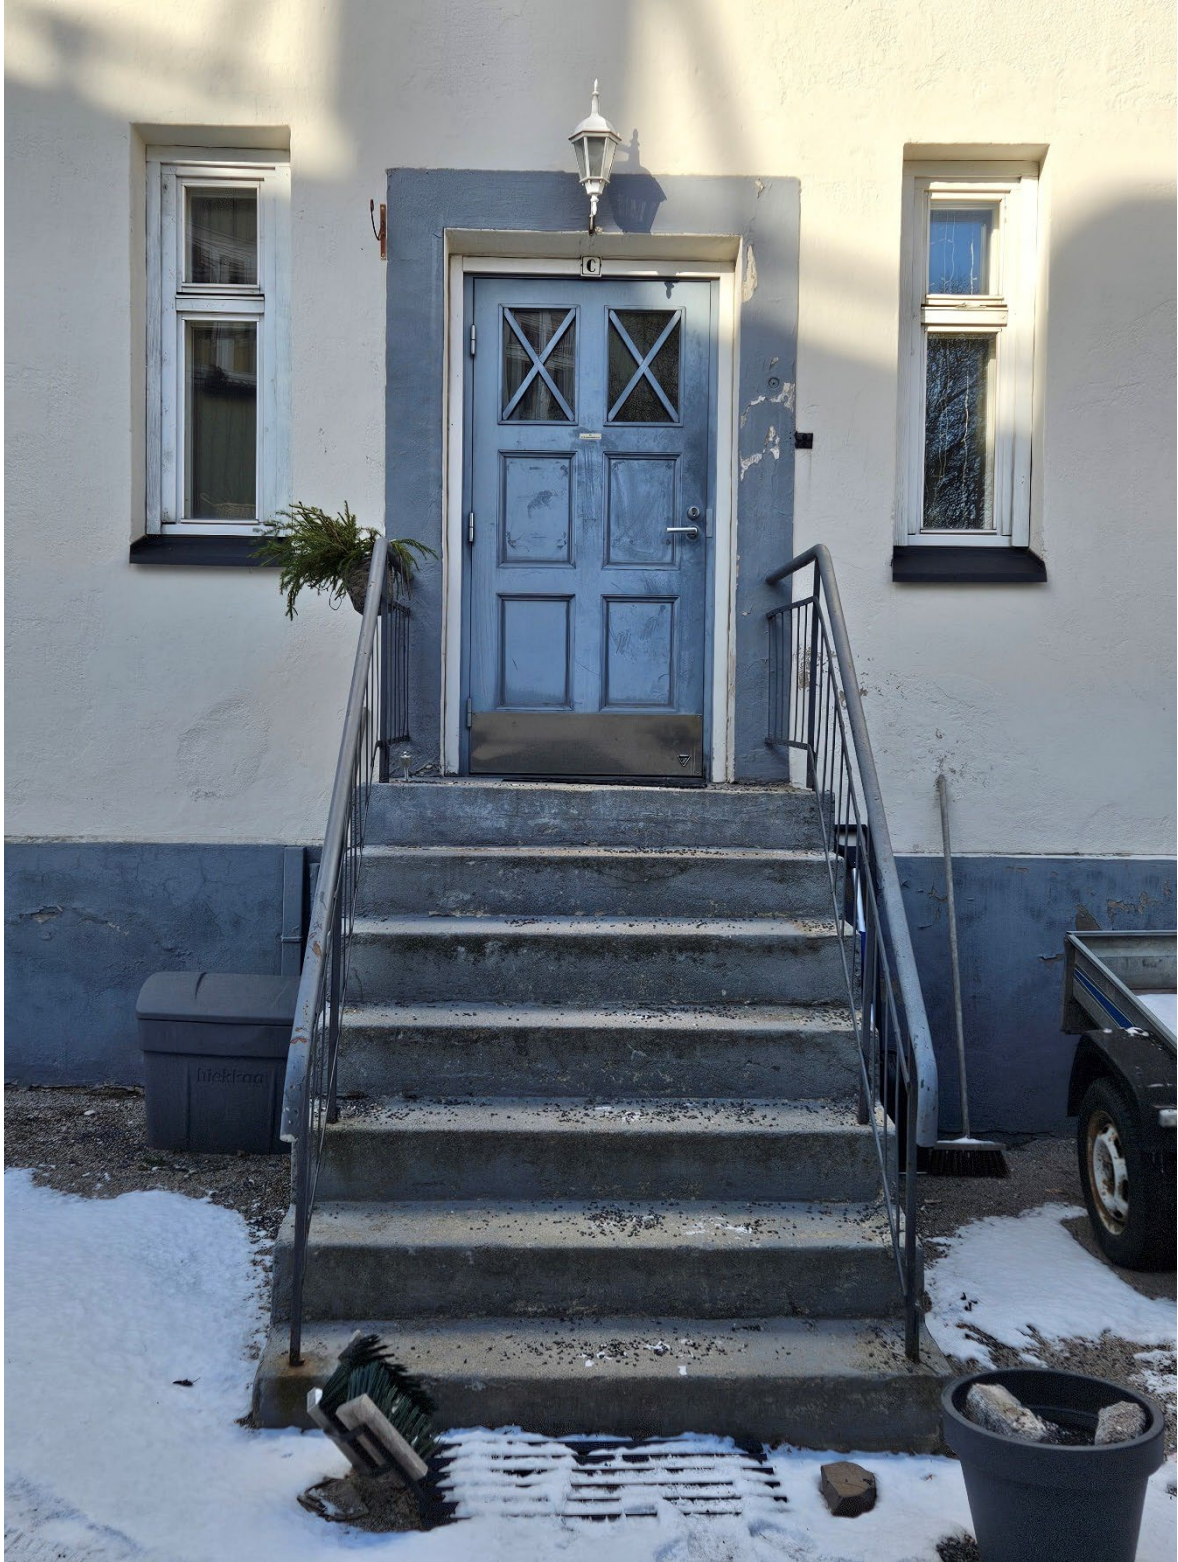
**Kuva 64** Ikkunat ja ulko-ovi on uusittu.

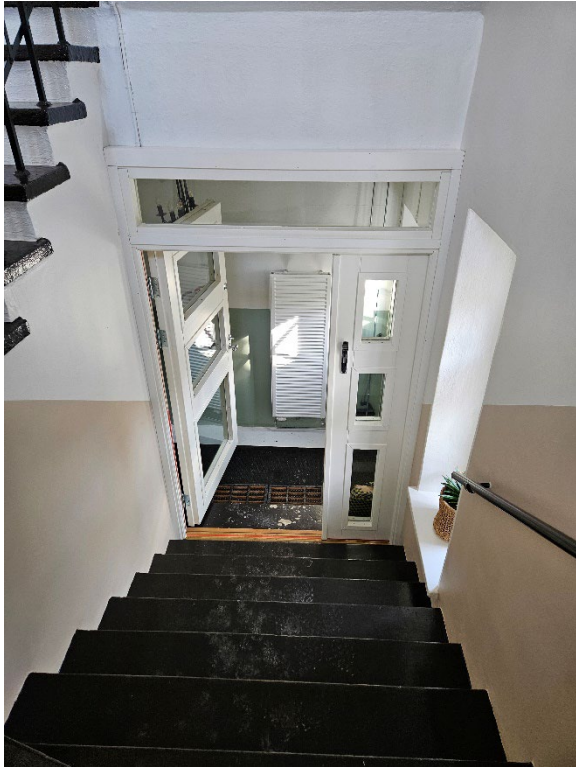
**Kuva 65** Saunan portaikossa portaat ja kaiteet sekä seinärakenteet ovat alkuperäiset. Väliovi on uusi.

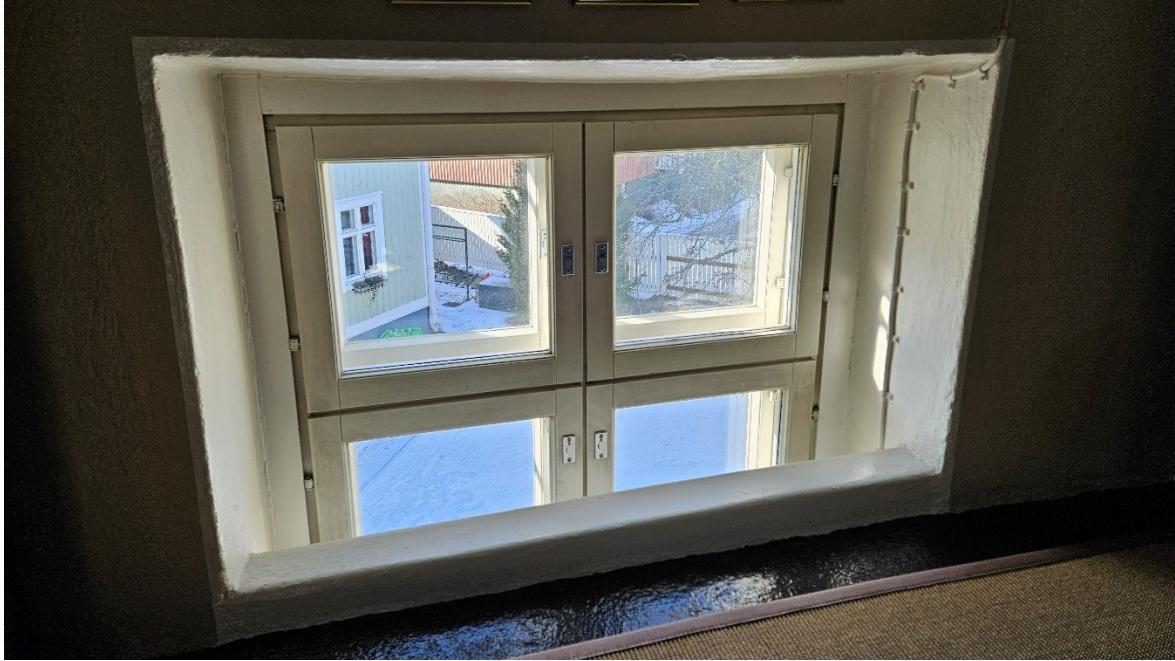
**Kuva 66** Kerrosten välillä oleva ikkuna-aukko pihan puolelle.

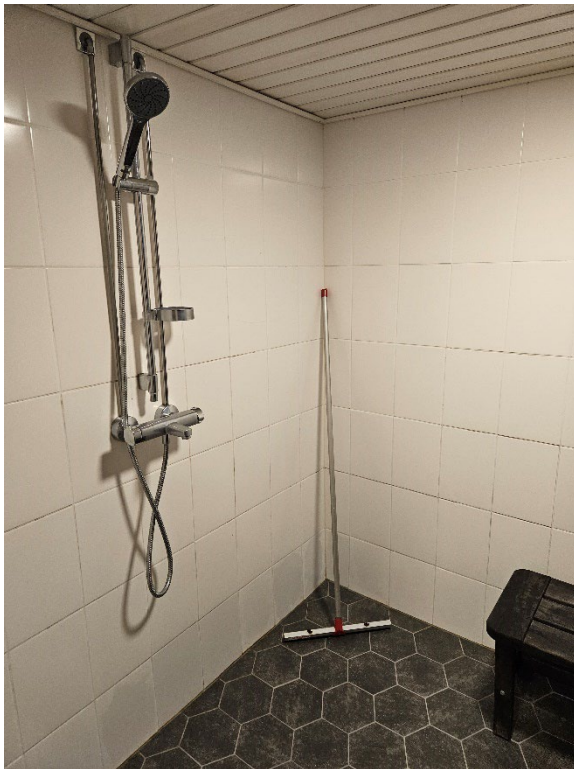
**Kuva 67** 2000-luvulla uusitut saunatilat.
