TAMPERE

UIMAVESIPROFIILI

KAUKAJÄRVEN RIIHINIEMEN UIMARANTA

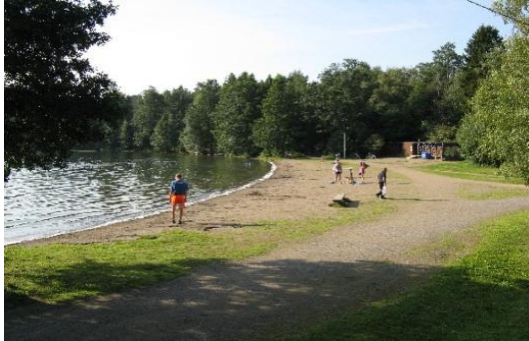
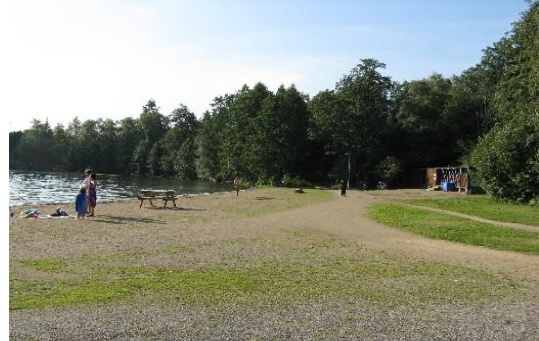
Uimaranta pohjoisesta päin kuvattuna.

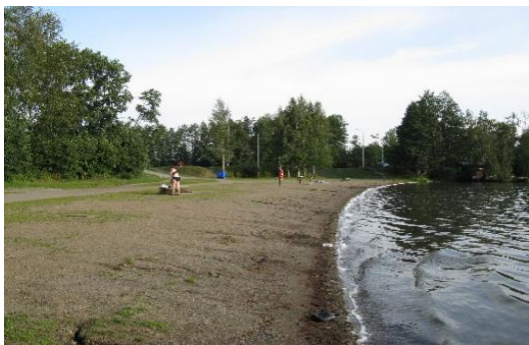
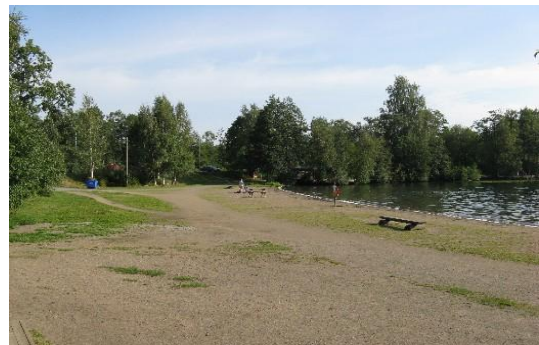
Uimaranta etelästä päin kuvattuna.

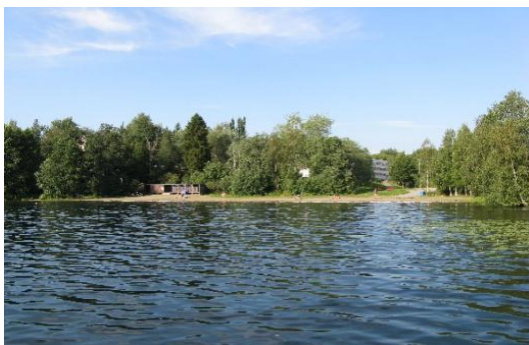
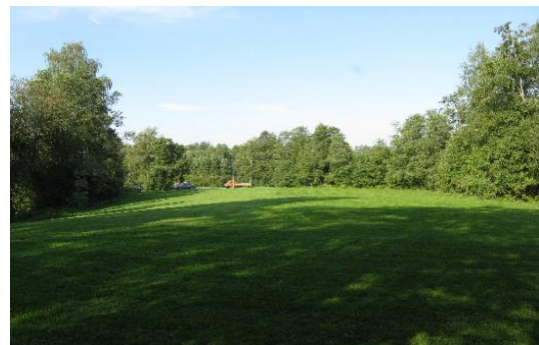
Uimaranta ja nurmialue idästä päin kuvattuna.

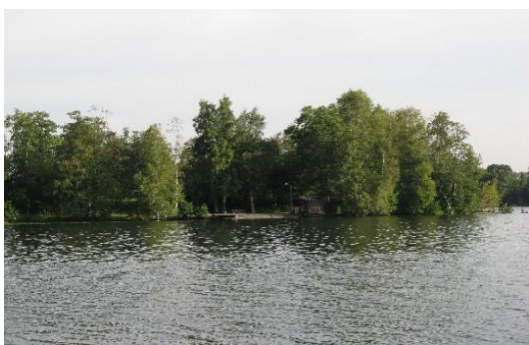
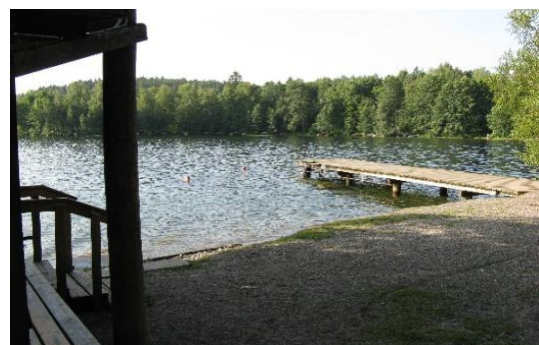
Talviuintipaikka etelästä ja pohjoisesta päin kuvattuna.

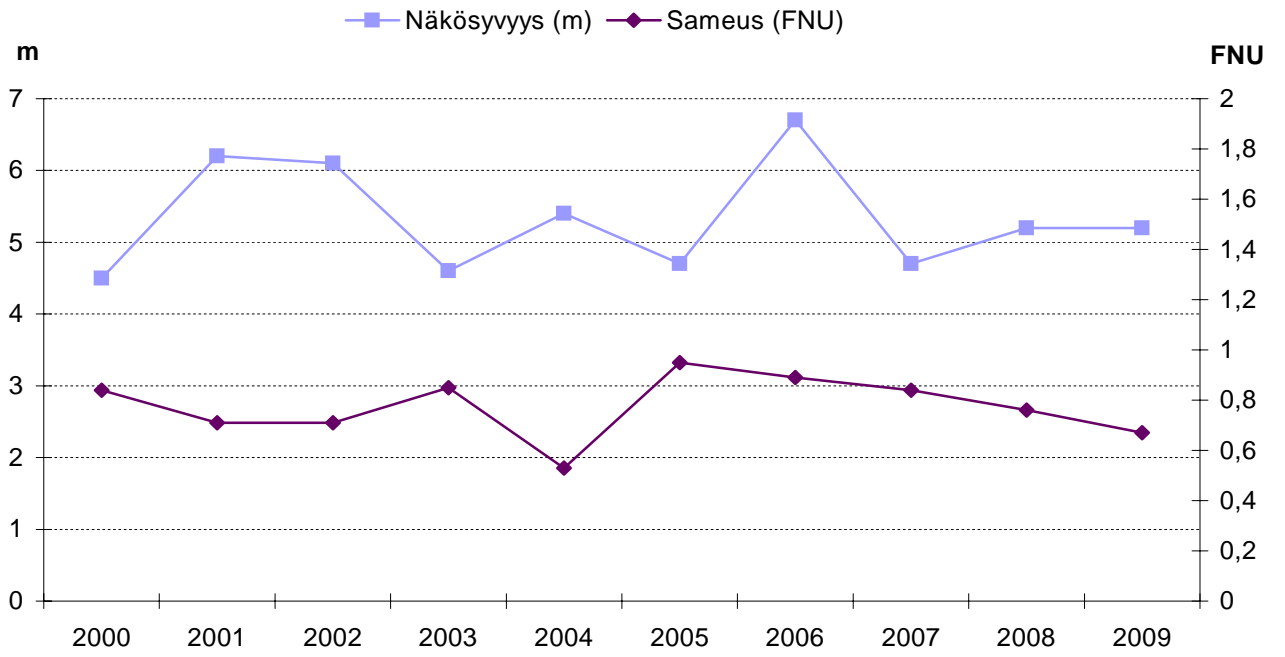
Kaavio 4.

Veden sameus ja näkösyvyys kesäisin
