UIMAVESIPROFIILI

KAUKAJÄRVEN UIMALAN UIMARANTA

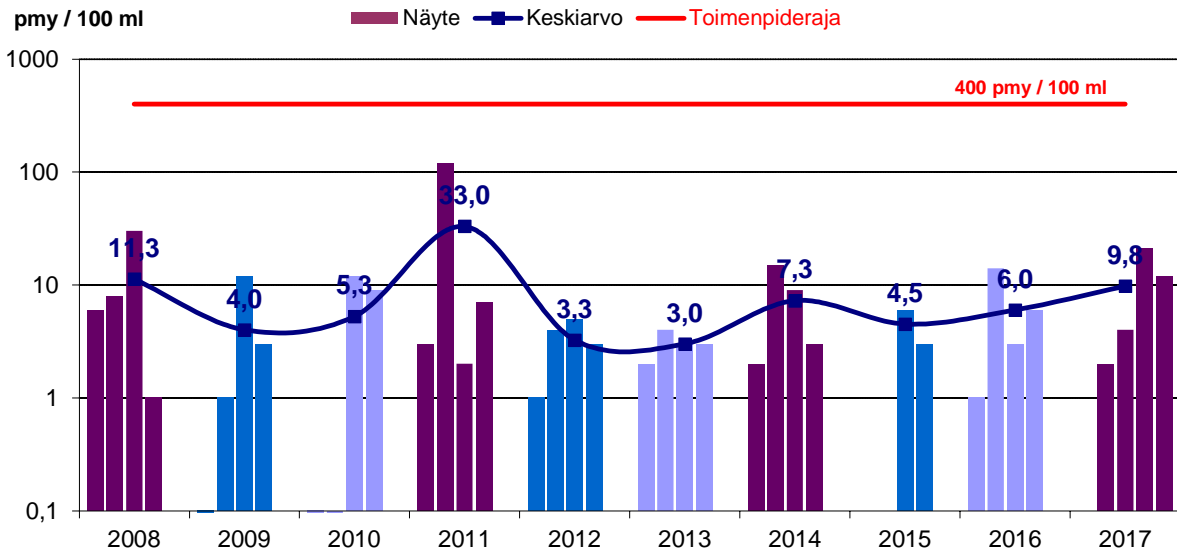
Kaavio 5.

Suolistoperäiset enterokokkipitoisuudet kesäisin

- Kuvaaja on logaritminen
- Puhtaat 0-tulokset eivät näy kaaviossa
