TAMPERE

UIMAVESIPROFIILI:
LAHDESJÄRVEN UIMARANTA

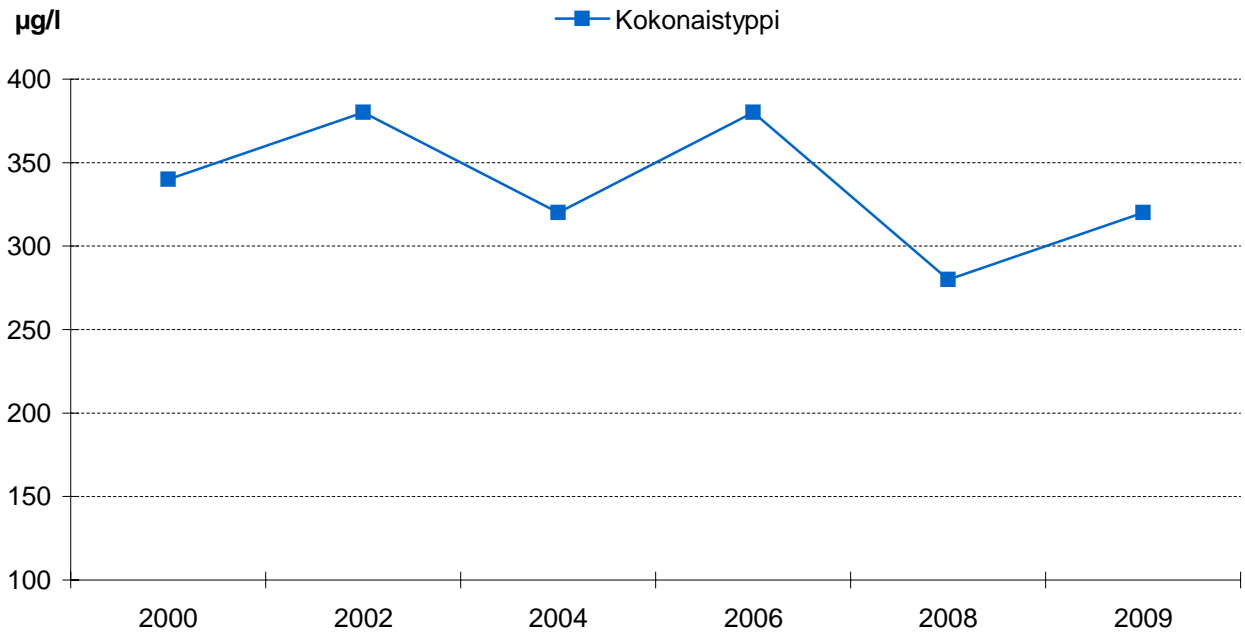
Kaavio 3.

Veden kokonaistyyppipitoisuudet kesäisin
