UIMAVESIPROFIILI

UIMAVESIPROFIILI:
RAUHANIEMEN UIMARANTA

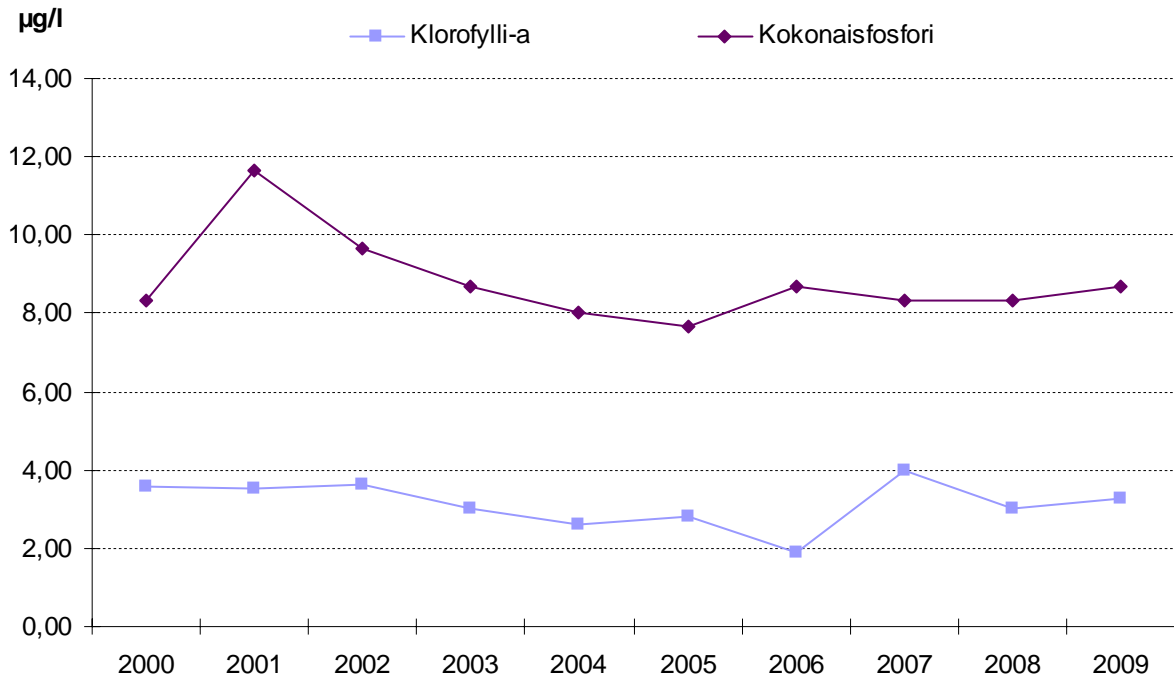
Kaavio 2.

Veden rehevyyttä kuvaavat kokonaisfosfori- ja klorofylli-a-pitoisuudet kesäisin

Näsjärven Aitolahden edustan havaintopisteessä rehevyyttä kuvaavat ravinnepitoisuudet (klorofylli-a ja kokonaisfosfori) ovat kesäisin vähäravinteiselle järvelle ominaisia. Kesäisin otetuissa valvontatutkimuksissa järven klorofylli-a-pitoisuus on ollut keskimäärin 3,14 µg/l ja kokonaisfosforipitoisuus 8,80 µg/l. Kokonaistyyppipitoisuus on ollut keskimäärin 491,67 µg/l (taulukko 1).

Fosfori- ja klorofylli-a-pitoisuuksien perusteella Näsijärven Aitolahden edustan näytteenottopisteellä veden olosuhteet makrolevien ja kasviplanktonin lisääntymiseen ovat huonot. Makroleviä tai kasviplanktonia ei ole Rauhaniemen uimarannan lähiympäristössä myöskään suurissa määrin esiintynyt, joten niiden haitallinen lisääntyminen ei ole todennäköistä.
