TILAAJA: Tampereen Kaupunki
PL 487
33101 Tampere

Runkomeluselvitys

Rautatienkatu 14 ja Hämeenkatu 30

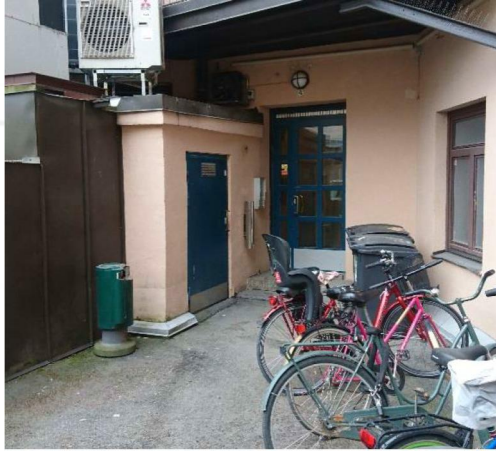
Kuva 2 Käynti Rautatienkatu 14 mittaus tilaan sisäpihalta

tua sijaitsevia kellaritiloja. Käynti varastotilaan on ovesta, joka näkyy kuvassa 2 vasem-
malla.
