TAMPERE

UIMAVESIPROFIILI

UIMAVESIPROFIILI:
SUOMENSAAREN UIMARANTA

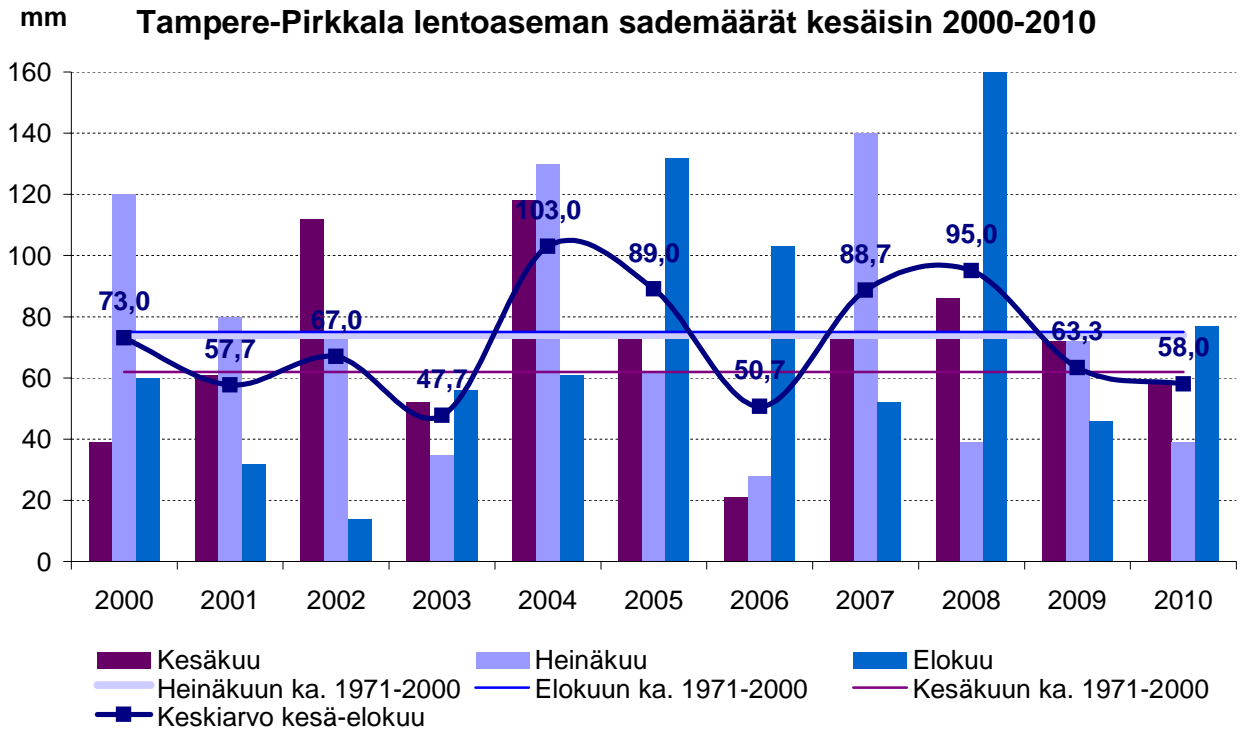
Kaavio 1.

4.3.3 Sademäärät

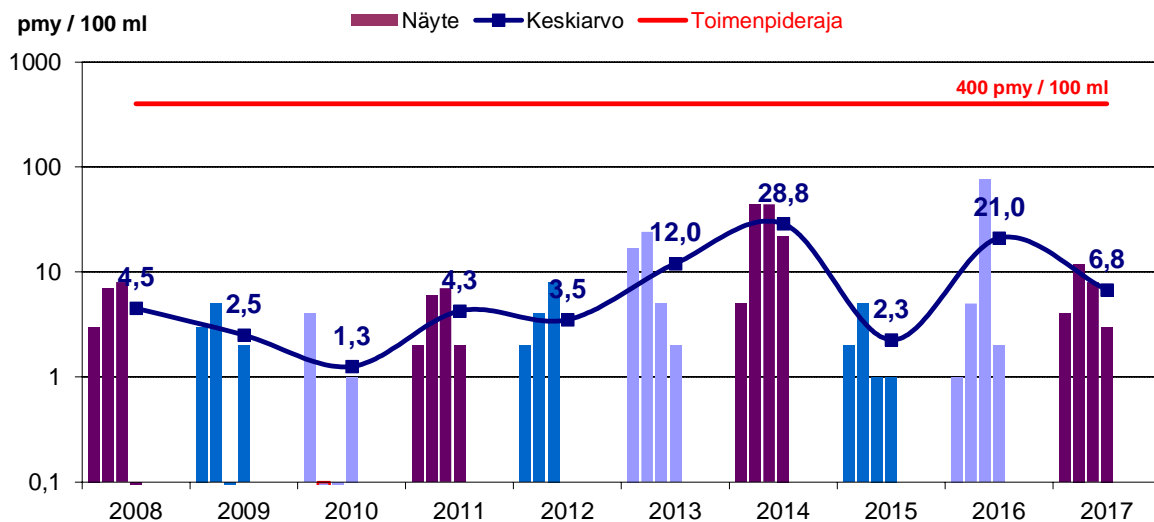
Kaavio 5.

Suolistoperäiset enterokokkipitoisuudet kesäisin

- Kuvaaja on logaritminen
- Puhtaat 0-tulokset eivät näy kaaviossa
