TAMPERE

UIMAVESIPROFIILI

UIMAVESIPROFIILI:
TAHMELAN UIMARANTA

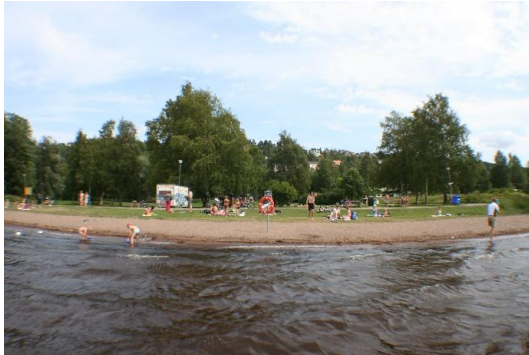
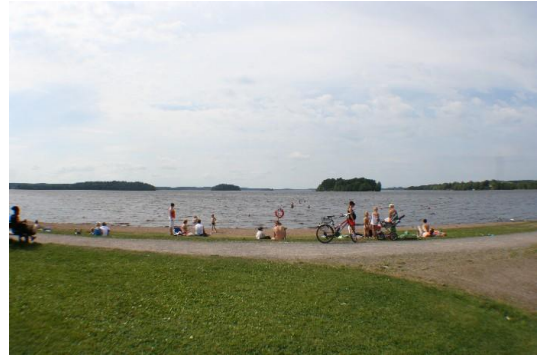
Uimaranta lounaasta ja koillisesta kuvattuna.

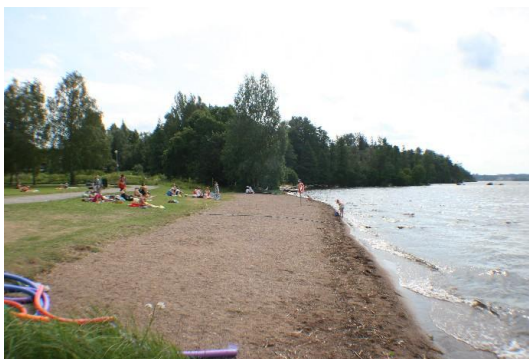
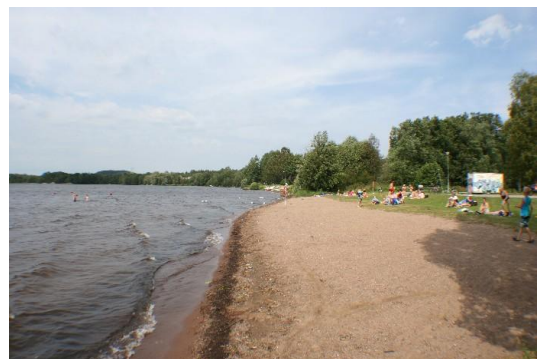
Uimaranta luoteesta ja kaakosta kuvattuna.

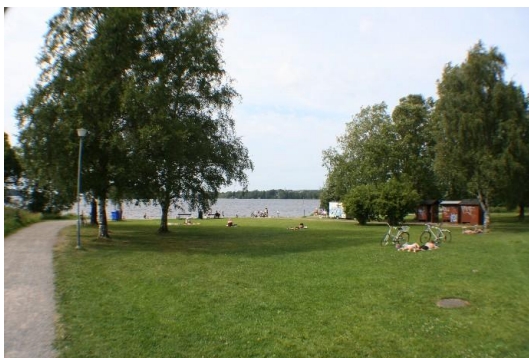
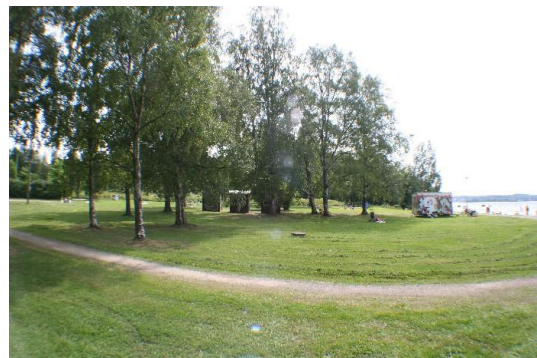
Uimaranta-alueita pohjoisesta ja lännestä päin kuvattuna.

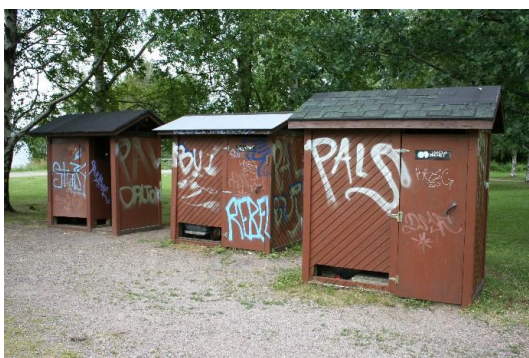
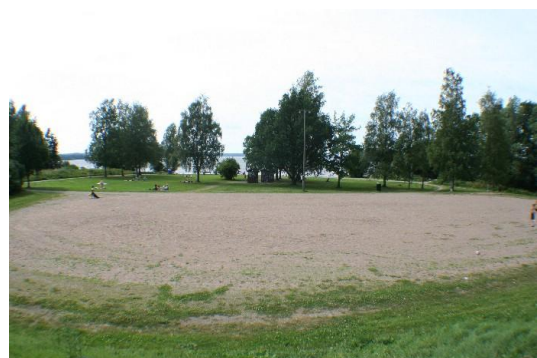
Uimarannan WC:t ja pukusuoja sekä Lorisevanpuiston hiekkakenttä.

Uimarannalla on pukusuojarakennus, jossa ovat miesten ja naisten pukusuojat sekä vesi-WC:t. Rannalla ovat myös kaksi penkkiä, yksi 60 litran ja yksi 660 litran jäteastia sekä puistossa yksi maahan upotettu jätesäiliö. Puistoalueella on leikkipaikka.

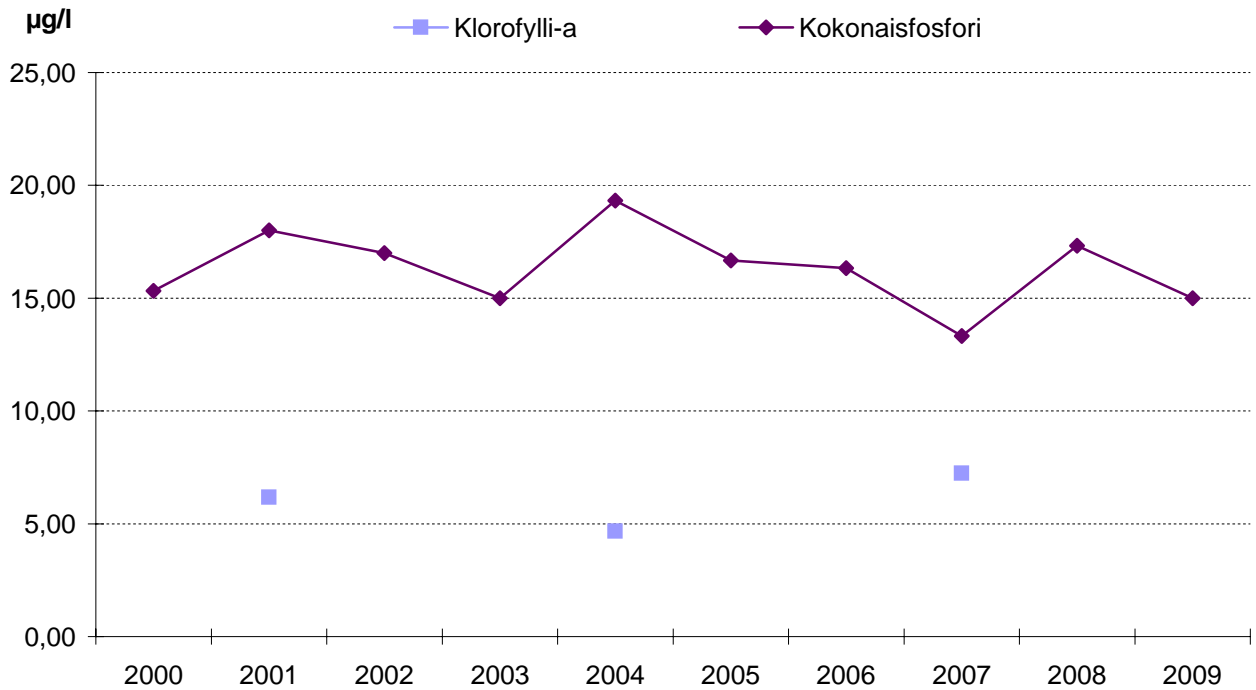
Kaavio 2.

Veden rehevyyttä kuvaavat kokonaisfosfori- ja klorofylli-a-pitoisuudet kesäisin

Pyhäjärven Pyynikinsaaren havaintopisteessä rehevyyttä kuvaavat ravinnepitoisuudet (klorofylli-a ja kokonaisfosfori) ovat kesäisin lievästi rehevälle järvelle ominaisia. Kesäisin otetuissa valvontatutkimuksissa järven klorofylli-a-pitoisuus on ollut keskimäärin 6,02 µg/l ja kokonaisfosforipitoisuus 16,33 µg/l. Kokonaistyyppipitoisuus on ollut keskimäärin 897,33 µg/l (taulukko 1).
