TAMPERE

UIMAVESIPROFIILI

TESOMAJÄRVEN RISTIMÄEN UIMARANTA

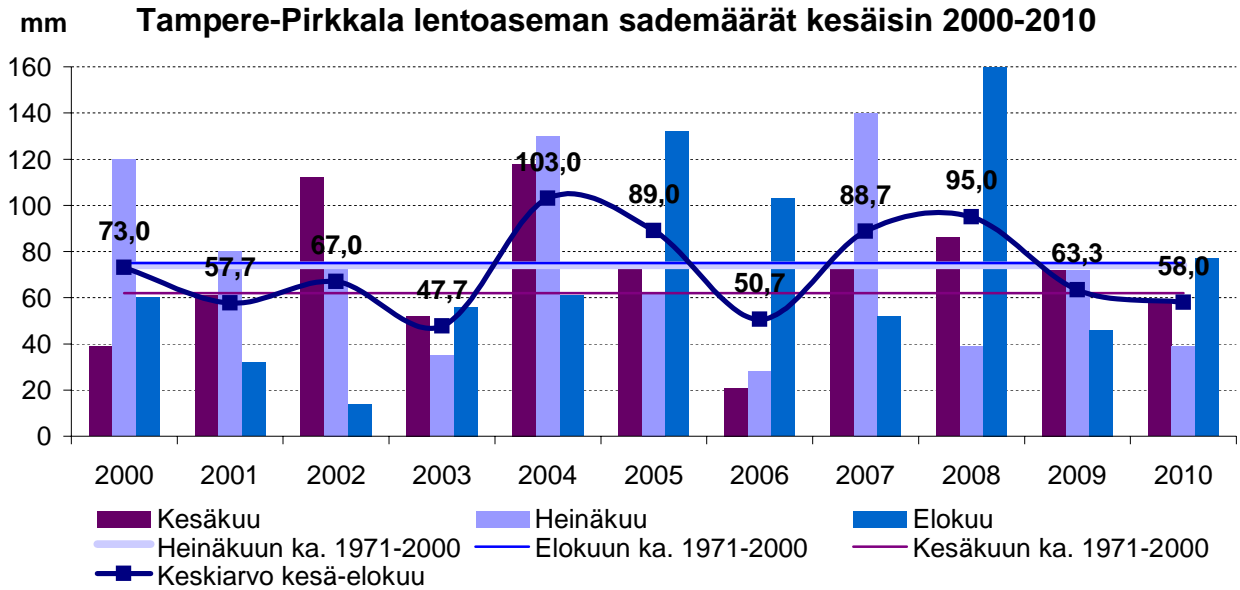
Kaavio 1.

4.3.3 Sademäärät
