Tampere - Koukkuniemi rakennusinventointi

2015
Mircku Haapasaari
Pirkanmaan maakuntamuseo

PIRKANMAAN MAAKUNTAMUSEO

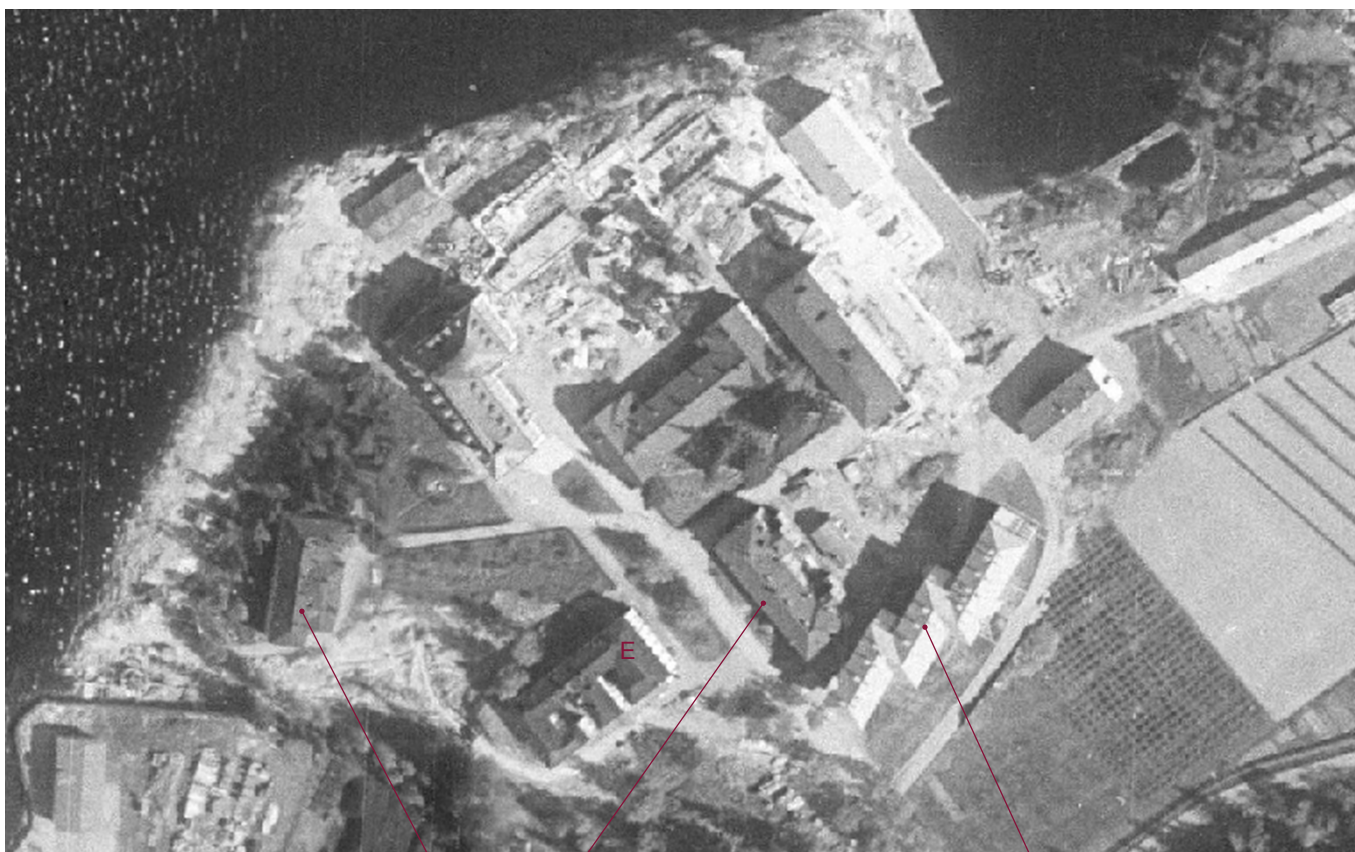
Ilmakuva vuodelta 1956. Lastenkotia ja työlaitosta ei olla vielä ehditty purkaa. H-rakennus eli Havula on jo valmis. Hoidokkirakennus F ja hoidokkirakennus B on jo purettu ja tulevaa Jukola-rakennusta rakennetaan tilalle. (Kuvallähde: Paikkatietoikkuna: Tampereen ilmakuvat 1956.)

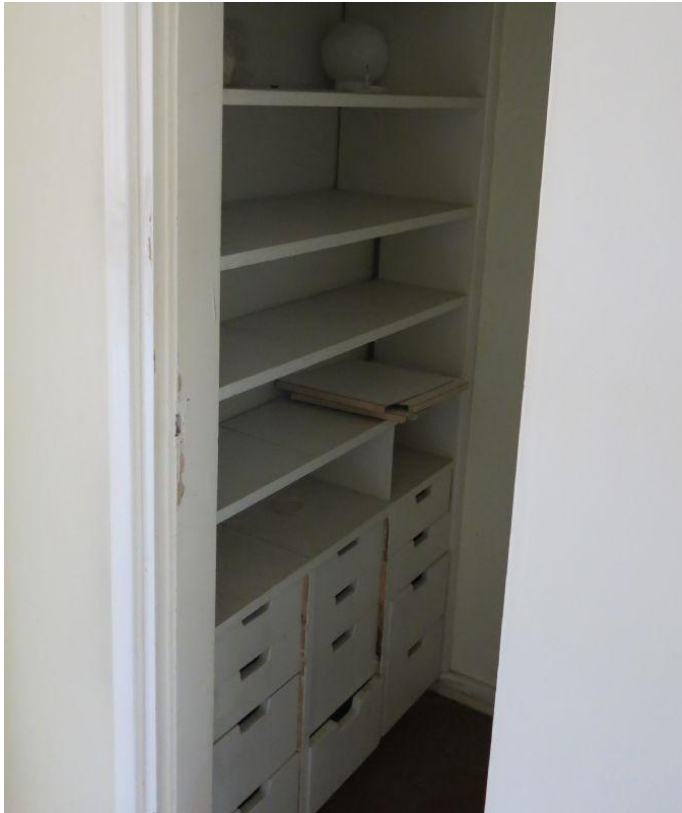
Kyy 166 : 122 Koukkuniemen Niksulan asuinhuoneiden eteiskomeroissa on vielä alkuperäisten piirustusten mukaisia kiinteitä komerokalusteita. Mirku Haapasaari 27.10.2015

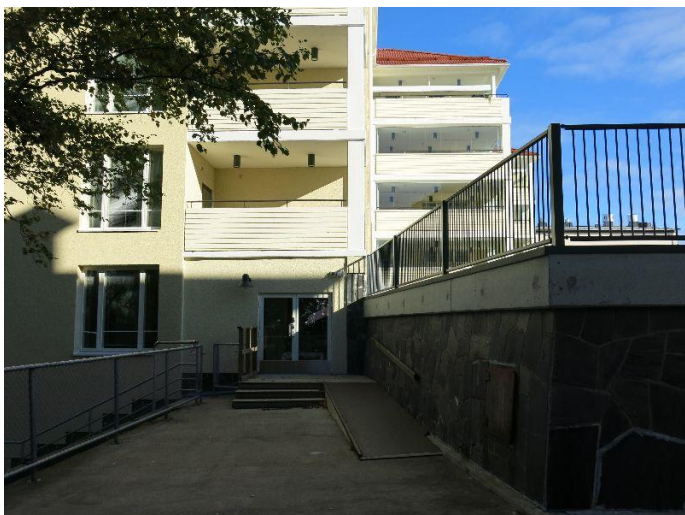
*Kyy 166 : 20 Koukkuniemen Jukolan lounaispäädyn
sisäänkäynti. Sisäänkäyntitason alla tunnelitaso. Vasemmalta
portaat alas rantaan. Mirkku Haapasaari 09.10.2015*

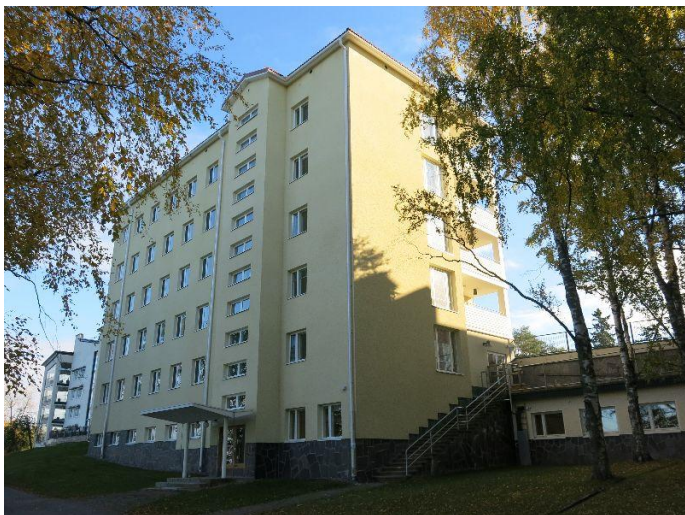
*Kyy 166 : 22 Koukkuniemen Jukolan lounaispääty kuvattuna
länneestä. Oikealla koukkuniemen rakennuksia yhdistävän
tunnelin julkisivua. Mirkku Haapasaari 09.10.2015*

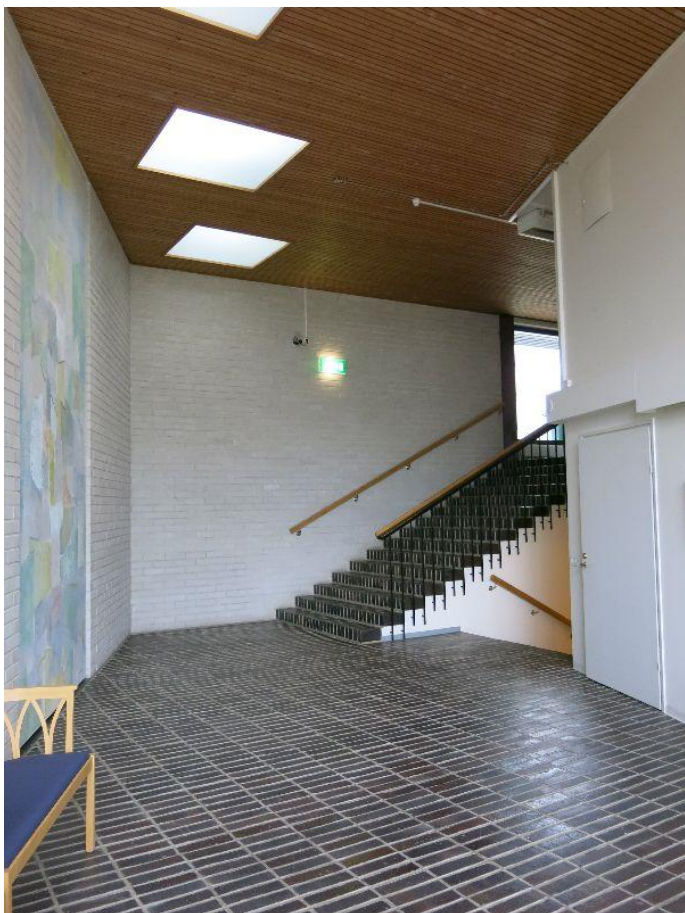
Kyy 166 : 64 Koukkuniemen Juhlatalon "halli". Oikealla ovi juhlasaliin. Takaosassa portaat ylös sisääntuloaulaan ja alas pohjakerroksen pylvässaliin. Mircku Haapasaari 27.10.2015

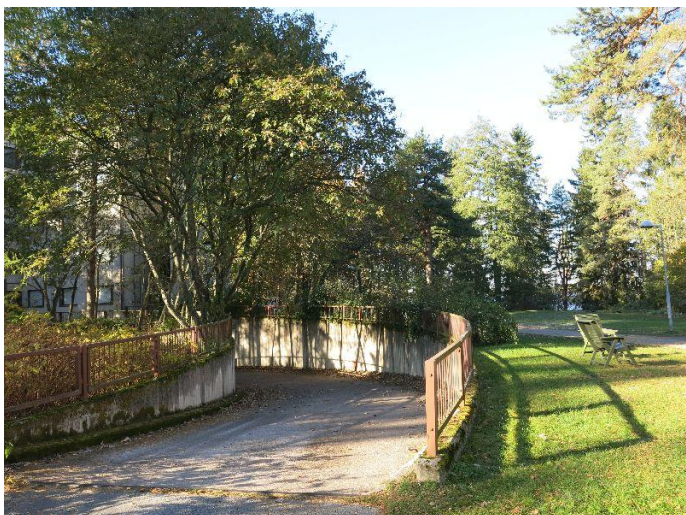
Kyy 166 : 93 Koukkuniemen Lehtelän ajoluiska kellariin. Taustalla Näsijärvi. Mirkku Haapasaari 09.10.2015

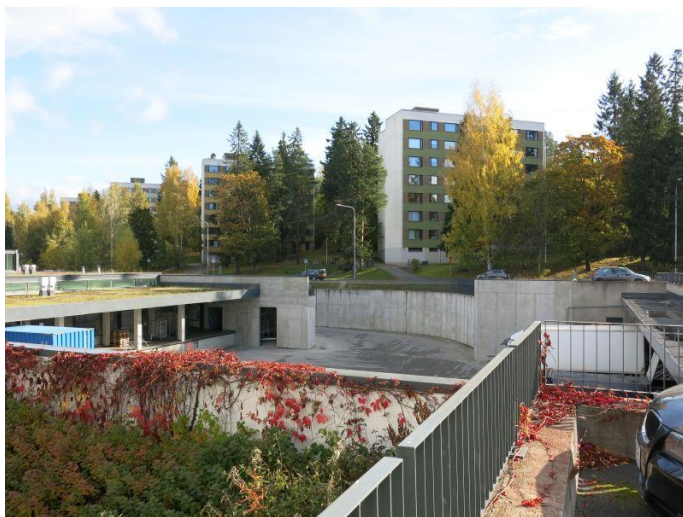
Kyy 166 : 121 Koukkuniemen ravinto- ja huoltokeskuksen huoltopihaa kuvattuna huoltokeskuksen pysäköintikannelta Rauhaniementien suuntaan. Mirkku Haapasaari 09.10.2015

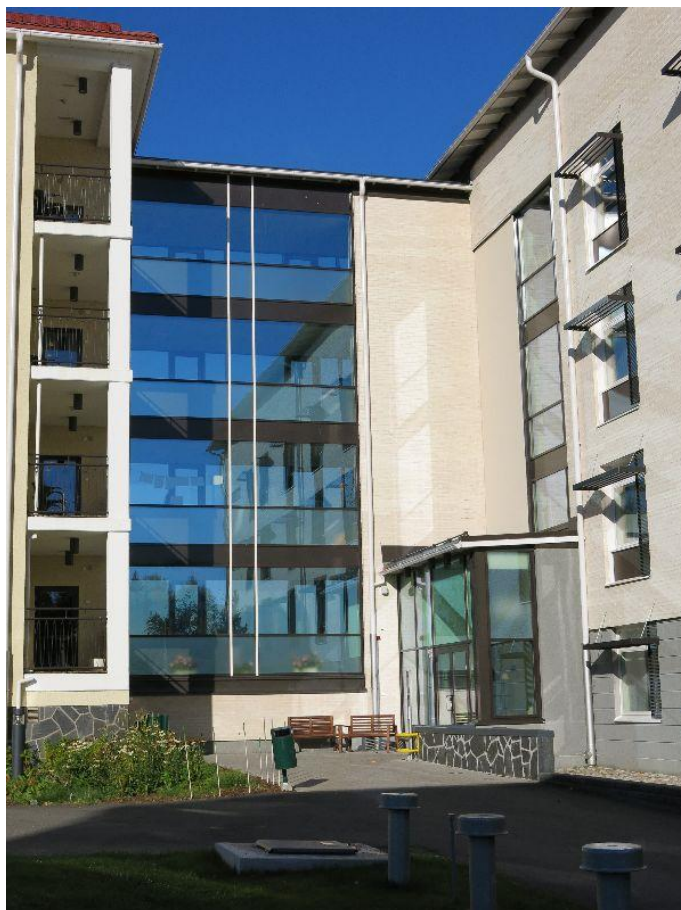
Kyy 166 : 4 Koukkuniemen Impivaaran (oikealla) ja Jukolan välinen yhdyskäytävä sisäpihan puolelta. Mirkku Haapasaari 09.10.2015
