Tampereen kaupunki

Epilänharju-Villilän pohjavesialueen lämmitysöljysäiliöiden kartoitusprojekti 2010, vaihe II

Tampereen kaupunki
Ympäristönsuojelun julkaisuja 2/2010

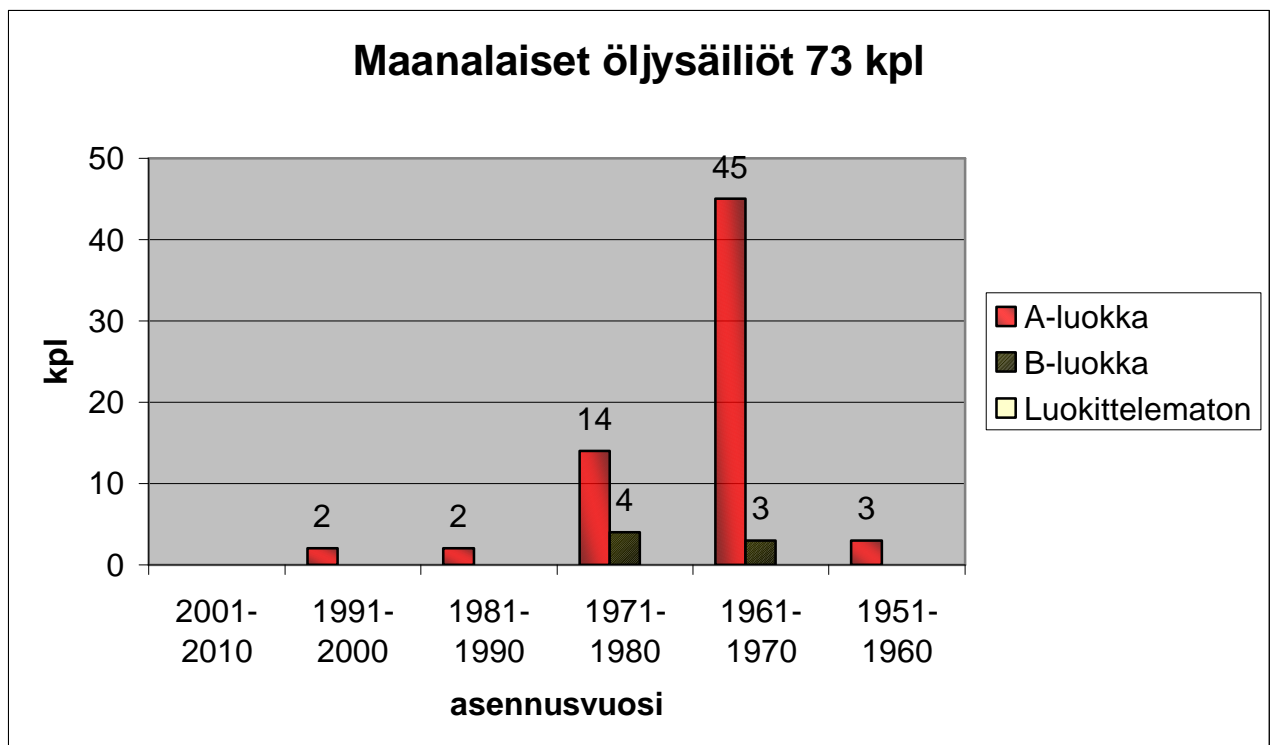
Kartoitetuista säiliöistä 75 kuului A-luokkaan. B-luokan säiliöitä oli seitsemän ja ne oli asennettu vuosien 1966 - 1977 välisenä aikana. Käytössä olevia C- tai D-luokan säiliöitä ei kartoituksessa löytynyt (kuva 5). Viisi säiliötä, jotka sijaittivat maan alla bunkkerissa, oli saatujen tietojen mukaan tarkastamattomia. Näin ollen niitä ei oltu tarkastettu kertaakaan asennuksen jälkeen ja ne kuuluvat tällöin kuntoluokitukseltaan luokittelemattomiin (kuva 6). Pinnoitetut säiliöt on esitetty A-luokkaan kuuluviksi.

Kuva 5. Maanalaisten säiliöiden kuntoluokat asennusvuoden mukaan.

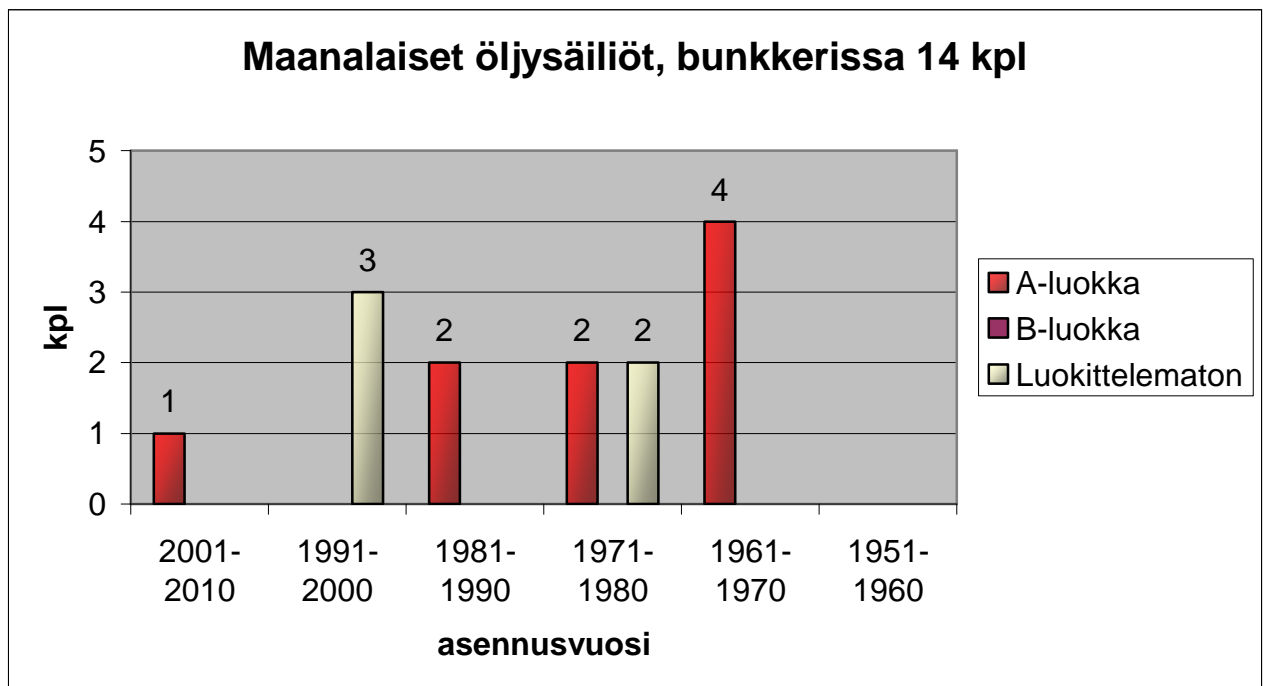
Kuva 6. Maanalaiden, bunkkerissa olevien säiliöiden kuntoluokat asennusvuoden mukaan.

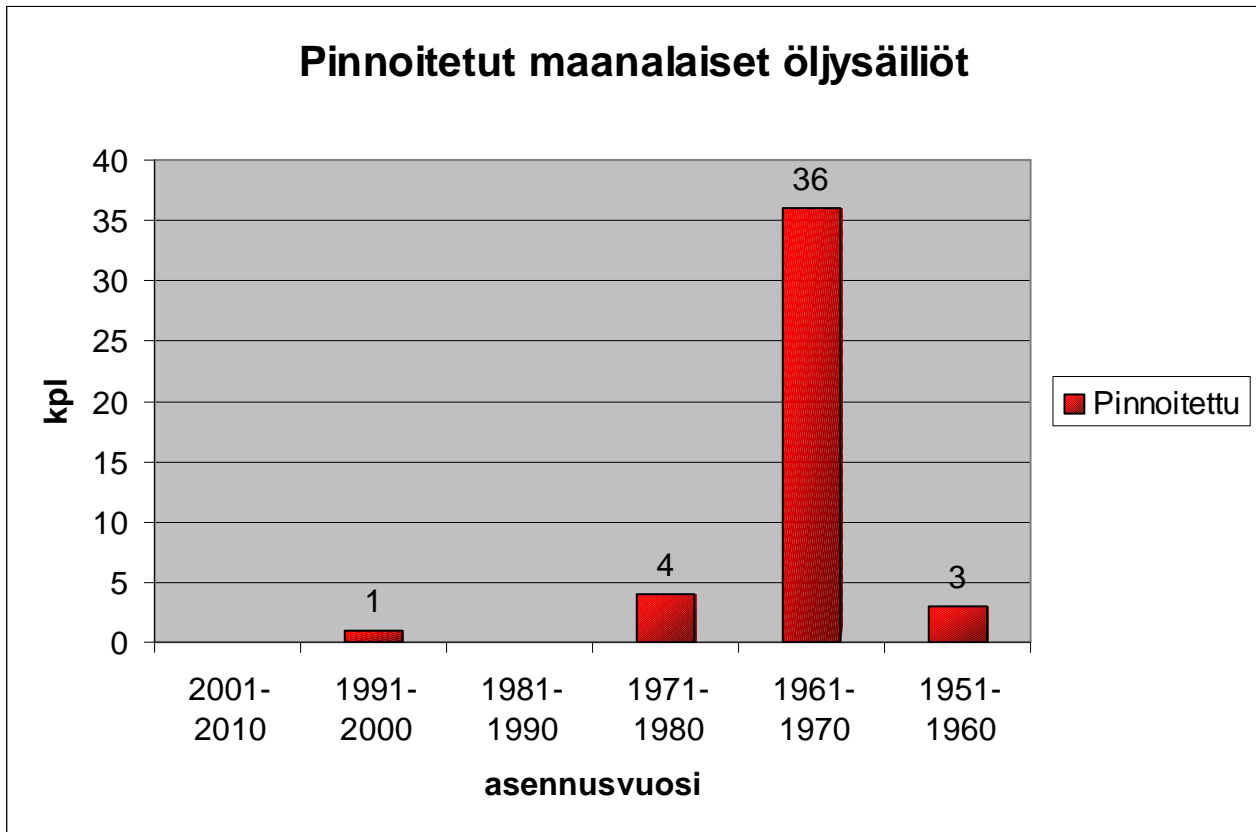
Säiliöiden standardin mukaisuutta oli välillä vaikea selvittää. Hyväksymismerkinnästä saatiin varmuus 20:ssä säiliössä ja tunnuskilpi puuttui varmuudella kahdeksasta säiliöstä. Maanalaisista öljysäiliöistä 44 oli pinnoitettu osittain tai kokonaan (kuva 7). Lisäksi kahdeksalle säiliölle oli tehty muita korjaustoimenpiteitä, kuten anodisuojaus, katodisuojaus, epoksi –maalaukset tai hitsaus. Maanalaisista bunkkerissa olevista säiliöistä kaksi oli pinnoitettu osittain tai kokonaan ja kolmelle oli tehty muita toimenpiteitä, kuten maalaus tai hitsaus.

Kuva 7. Pinnoitetut maanalaiset öljysäiliöt asennusvuoden mukaan.

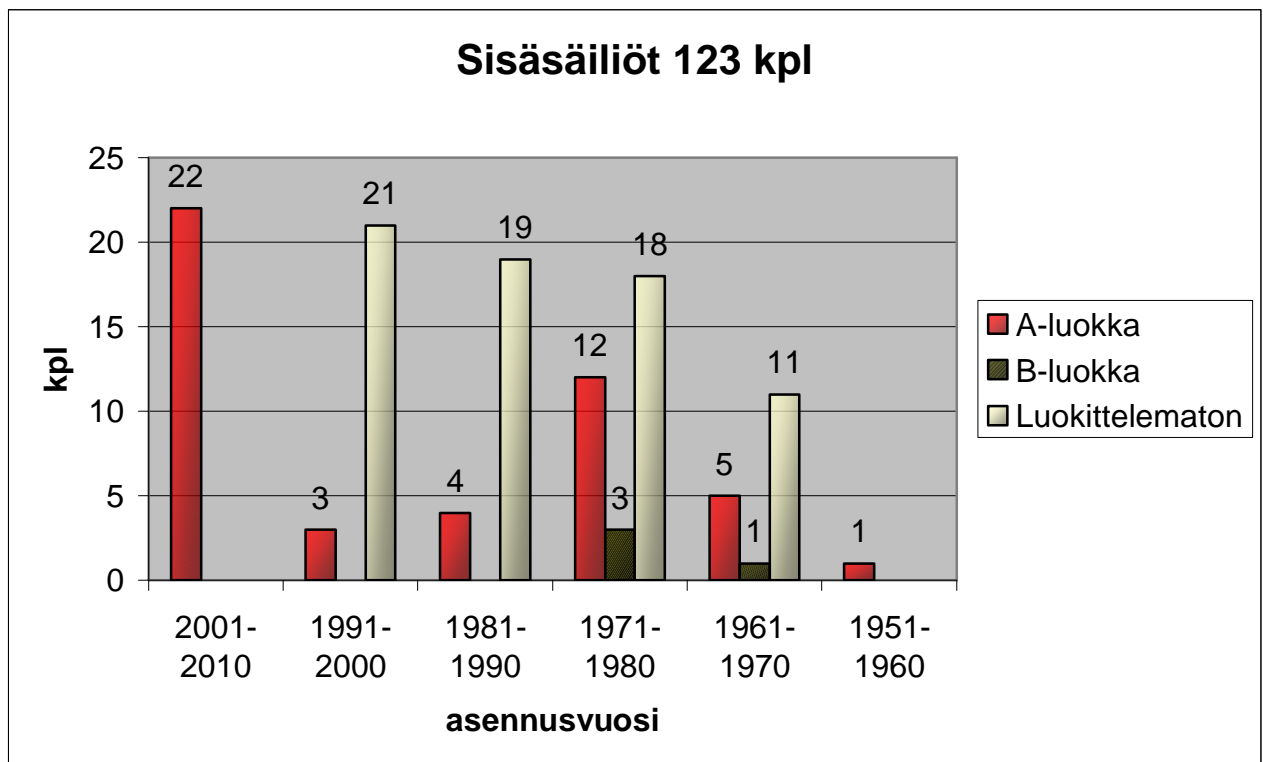
Kartoitetuista sisäsäiliöistä 47 kuului A-luokkaan. B-luokan säiliöitä oli neljä ja ne oli asennettu 1960- ja 1970- luvuilla. Käytössä olevia C- tai D-luokan sisäsäiliöitä ei kartoituksessa löytynyt. Pinnoitetut säiliöt on esitetty A-luokkaan kuuluviksi. Sisäsäiliöistä 71 oli kokonaan luokittelematta eli niitä ei oltu tarkastettu kertaakaan asennuksen jälkeen (kuva 11). Luokittelemattomia säiliöitä oli tasaisesti aina 1960-luvulta lähtien. 1990-luvun luokittelemattomien säiliöiden suurta määrää selittää osaltaan se, että suurin osa säiliöistä on muovisäiliöitä, joiden tarkastusvelvoitteista ei asukkailla ollut tietoa. Toisaalta tarkastusliikkeet ovat myöntäneet säiliöiden pinnoituksille 10 vuoden takuun ja esittävät seuraavaa tarkastusta 10 vuoden kuluttua, vaikka tarkastusvälin olisi oltava vain 5 vuotta. 2000-luvulla asennetut sisäsäiliöt puolestaan kuuluvat automaattisesti A-luokkaan, koska ne pitää tarkastuttaa ensimmäisen kerran vasta 10 vuoden kuluttua käyttöönotosta. Kahden sisäsäiliön asennusvuotta ei saatu selvitettyä ja ne molemmat olivat luokittelemattomia.

Kuva 11. Sisäsäiliöiden kuntoluokat asennusvuoden mukaan.

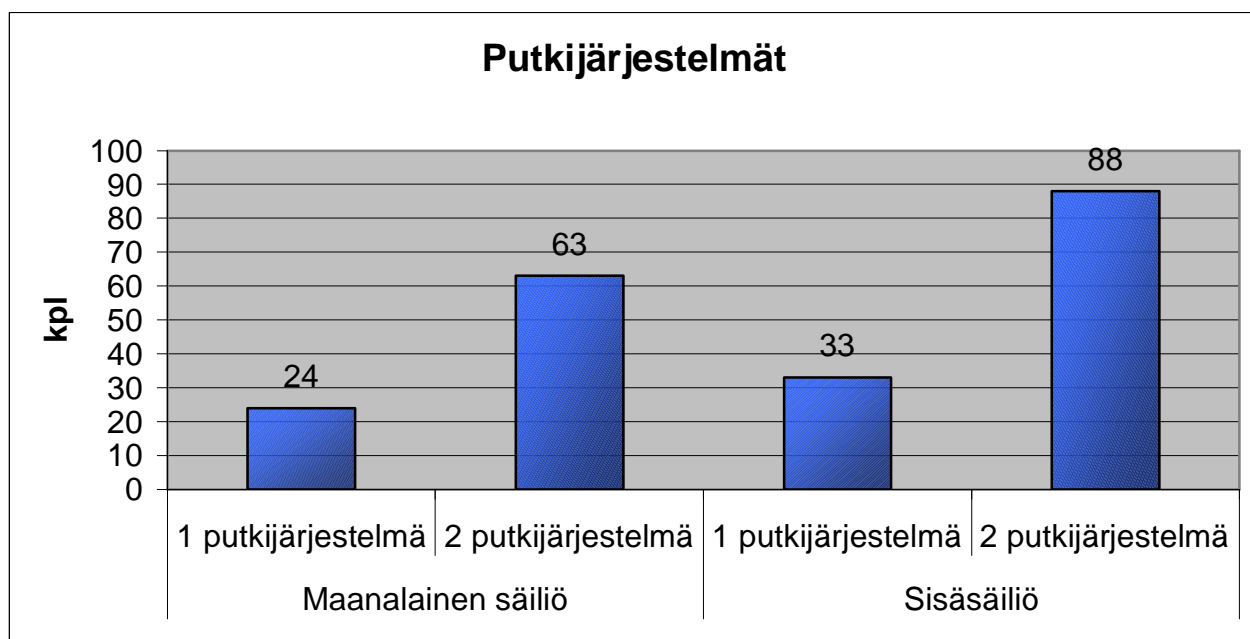
Yksiputkijärjestelmä oli käytössä 57 kiinteistössä, joista maanalaisia säiliöitä oli 24. Kaksiputkijärjestelmä oli käytössä 151 kiinteistössä, joista maanalaisia oli 63 (kuva 12). Kahdesta sisäsäiliöstä jäi selvittämättä putkijärjestelmä.

Kuva 12. Putkijärjestelmät kartoitetuissa kiinteistöissä.

Kaksiputkijärjestelmät suositellaankin vaihdettavaksi yksiputkijärjestelmään, jossa öljy kulkee säiliöstä polttimelle vain yhden putken kautta. Näin tarpeeton öljynkierto öljysäiliön ja polttimen välillä saadaan lopetettua ja vältetään öljyn vuotoriski paluuputkessa. Yksiputkijärjestelmän tuloputken mahdollisesti vuotaessa putkeen pääsee ilmaa, jolloin poltin sammuu ja mahdollinen öljyvahinko havaitaan nopeasti. Yksiputkijärjestelmä on mahdollinen putkistoon polttimen läheisyyteen asennettavalla palautuskiertolaitteen avulla. Yksiputkijärjestelmä on helppo vaihtaa esimerkiksi poltinremontin yhteydessä.

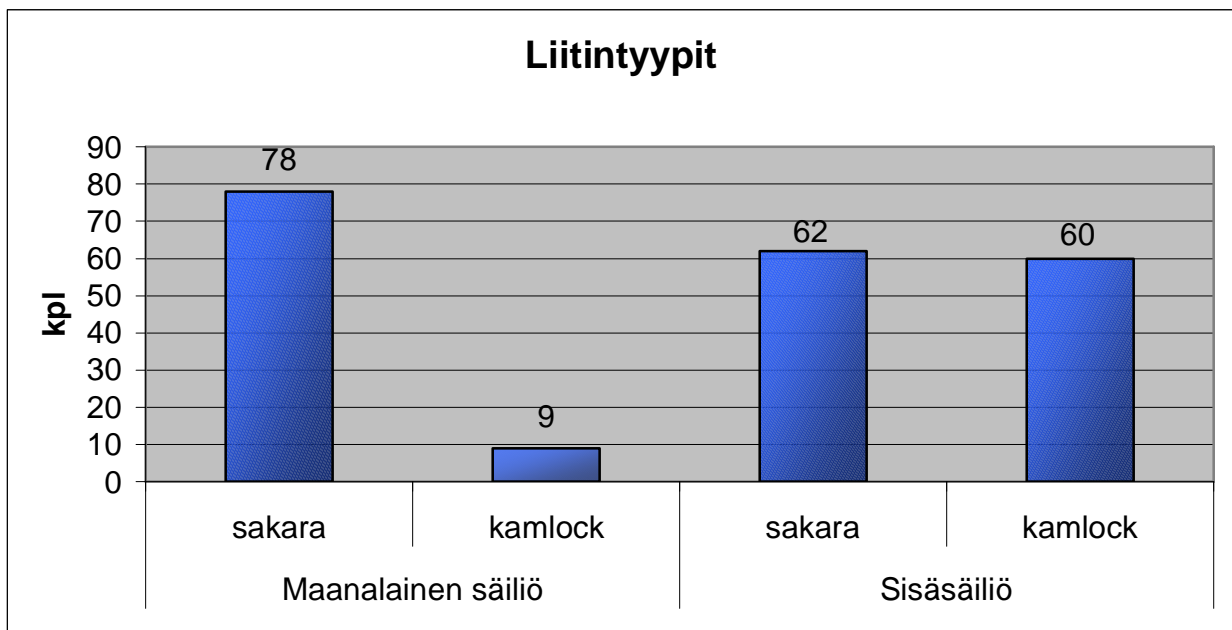
Kartoituksessa sakaraliittimiä oli 140 kiinteistöllä ja kamlock-liittimiä 69 kiinteistöllä. Yhden kiinteistön liitintyyppi jäi selvittämättä. Kartoituksen yhteydessä asukkaita ohjeistettiin pitämään täyttöputki lukittuna, jotta välttyttäisiin ilkeivallalta. Lukitseminen ehkäisee myös vahinkoja, sillä lapset saattavat tietämättömyyttään esimerkiksi pudottaa kiviä putkesta. Monet täyttöputket olivat lukitsematta ja sijainniltaan helposti havaittavissa.

Kuva 15. Liitintyytit kartoitetuissa kiinteistöissä.
