# KALEVAN LASTENTALO

## KUNTOTUTKIMUS KULTTUURIHISTORIAALLISESTI ARVOKKAAN RAKENNUKSEN KUNNON SELVIT- TÄMISEKSI

KUNTOTUTKIMUS  
TYÖNUMERO: 102358

**Petsamonkatu 9  
33500 Tampere**

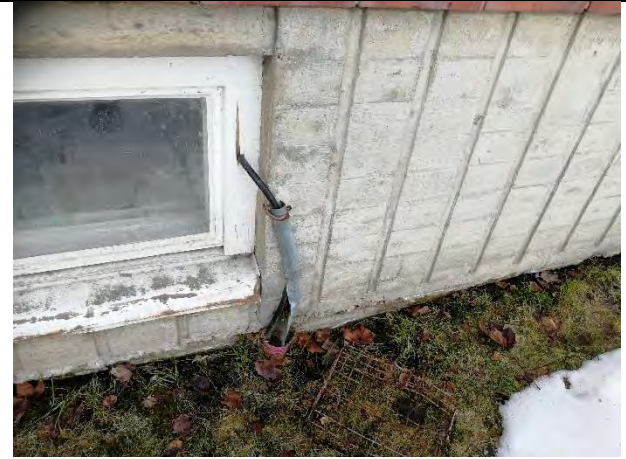
Tontin ympärillä sekä leikkipihoja rajaamassa on runsas määrä puisia aitoja. Aitoihin kohdistuu yleisesti huoltomaalaustarve ja yksittäisiä aitaloppeja ja lautoja on tarpeen uusida ja yksittäisiä notkahtaneita aitavälejä ryhdistää. Tontilla on puuverhottu jätekatos ja pihaleluvarasto, joihin kohdistuu lähivuosina huoltomaalaustarve. Rakennuksen pohjoissivustalla sijaitseva vanerinen hiekoituslaatikko on lahonnut ja syytä purkaa, koska se sijaitsee kevyen liikenteen väylän vieressä ja sen päällä kiipeily voi aiheuttaa tapaturman. Rakennuksen pohjoissivustalla, kevyen liikenteen väylän läheisyydessä on myös sähkökaapelointi, jonka metallinen suoja on rikottu ja alunperinkin liian lyhyt. Kaapelointi on tarpeen suojata paremmin.

Kaapeloinnin suojaus on tarpeen uusida.

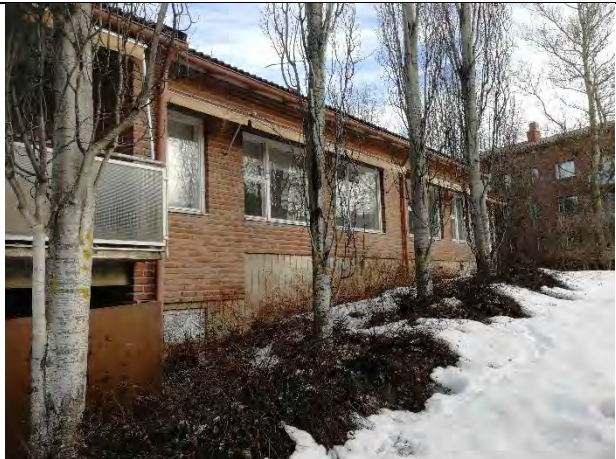
Rakennuksen ympärillä on pääosin maa-ainesta, vähäisissä määrin mukulakiveystä. Puustoa on lähellä rakennuksen sokkelilinjaa, mikä aiheuttaa kosteusrasitusta julkisivulle, suurempaa huoltotarvetta vesikaton puhdistukseen sekä putkistojen vaurioitumisriskiä. Tontilla on runsaasti pensaita, jotka ovat osin liian lähellä sokkelilinjaa. Liian lähellä rakennusta oleva kasvillisuus on tarpeen poistaa/siirtää.

Puita ja pensaita on paikoin lähellä sokkelinjaa.

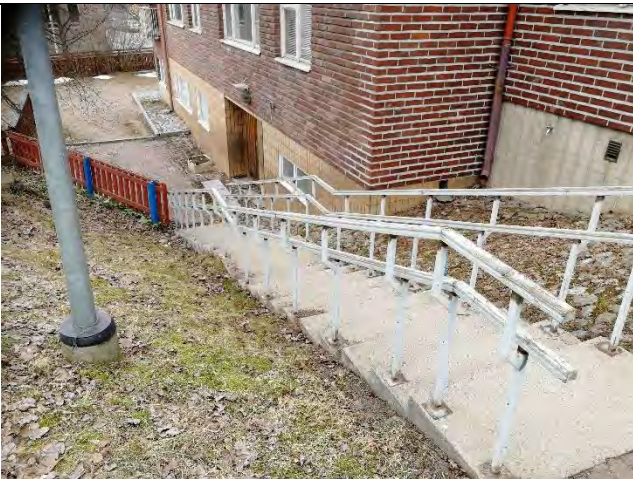
Pihaportaissa on huoltomaalaustarve puu- ja metalliosille.

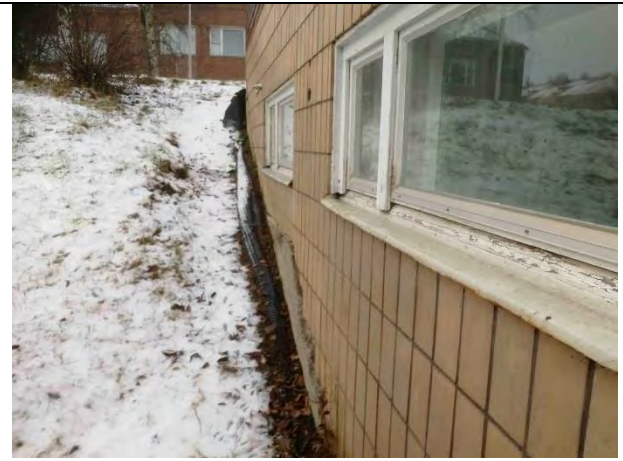
Patolevy on asennettu ilman reunalistia.

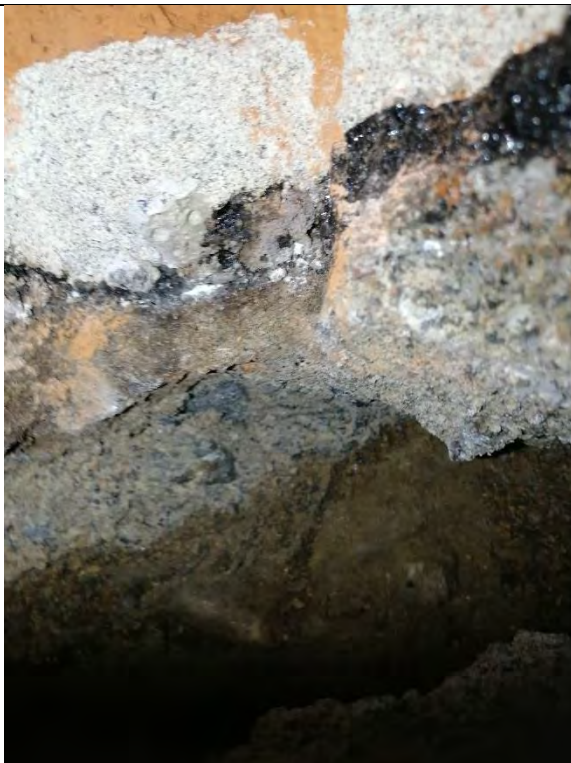
Tiiliseinä lähtee alapohjalaatan alapuolelta. Betonissa on runsaasti luonnonkiviainesta. Tiilimuuraus lähtee bitumisivelyn päältä.

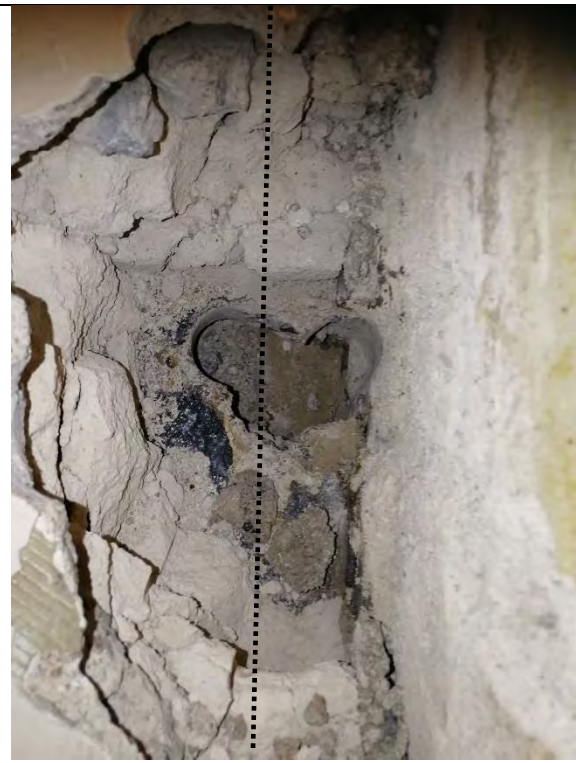
Tiiliseinän alla betonianturan havaittiin olevan hyvin ka-  
pea. Kuvan reiät on tehty 40mm poralla. Oikealla tiiliseinä. Katkoviivalla esitetty anturan raja.

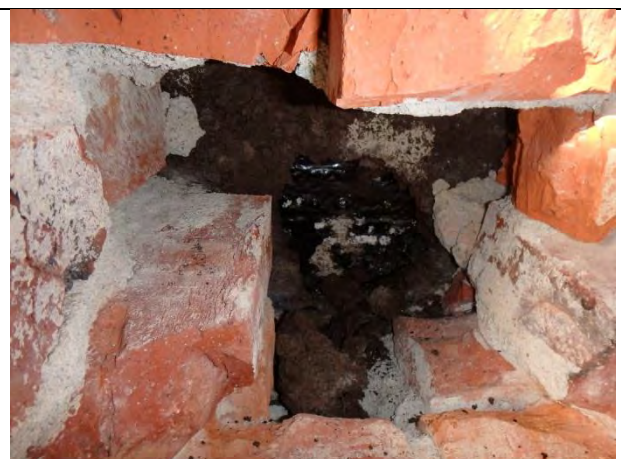
Ulkoseinän alaosassa on eristeenä n. 20 mm ekspan-  
doitu korkki. Korkin ja alimman tiilen alla on pikisively.

M67. Tila 006 US-eriste	ekspandoitu korkki	Selvä mikrobikasvu materiaalissa. Homeiden ja bakteerien määrä suuri. Erittäin runsaasti kosteusvaurioindikaattorimikrobeja Aspergillus Restricti sekä sädesienet.
	M68. Tila 107 US-eriste	lasivilla ja paperi	Epäily mikrobikasvusta materiaalissa. Homeiden ja bakteerien määrä pieni. Kolme pesäkettä sädesieniä.
	M69. Tila 101 US-eriste	lasivilla ja paperi	Ei mikrobikasvua materiaalissa. Homeiden määrä alle määritysrajan. Bakteerien määrä pieni. Yksittäinen sädesienipesäke.
	M70. Tila 203 US-eriste	lasivilla ja paperi	Ei mikrobikasvua materiaalissa. Homeiden ja bakteerien määrä pieni. Kaksi pesäkettä kosteusvaurioindikaattorimikrobeja.
	M71. Tila 207 US-eriste	lasivilla ja paperi	Epäily mikrobikasvusta materiaalissa. Homeiden määrä kohtalainen. Bakteerien määrä pieni. Kolme pesäkettä sädesieniä.
	M72. Tila 213 US-eriste	lasivilla ja paperi	Selvä mikrobikasvu materiaalissa. Homeiden määrä pieni. Paljon sädesieniä

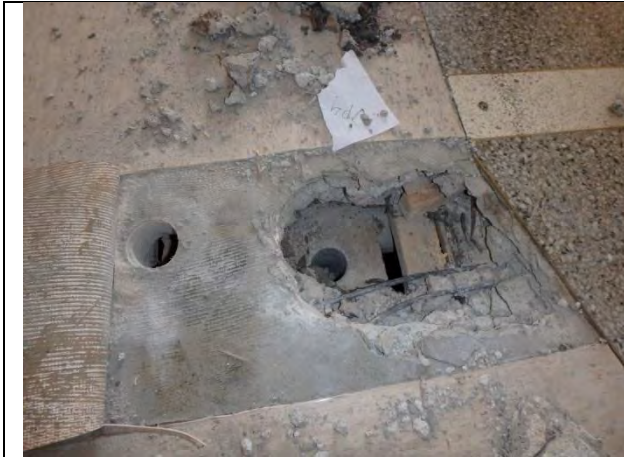
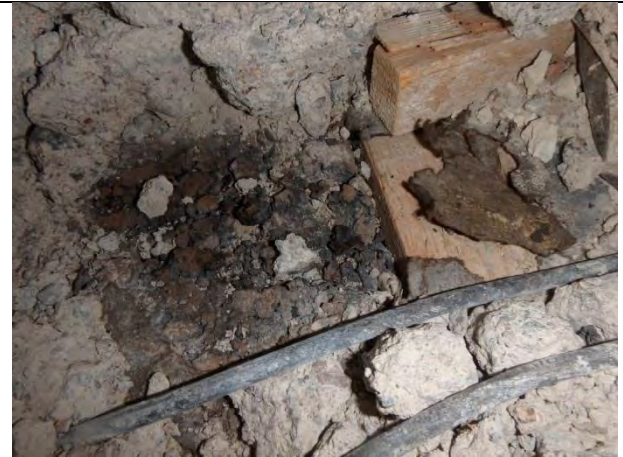
Rakenneavauksesta VP4 otettiin materiaalinäytteet korkista (M42) ja tervapaperista (M43). Molempien näytteiden tulos oli epäily mikrobikasvusta materiaalissa.

Rakenneavaus VP4. Palkin päällä eksapandoitua korkkia.

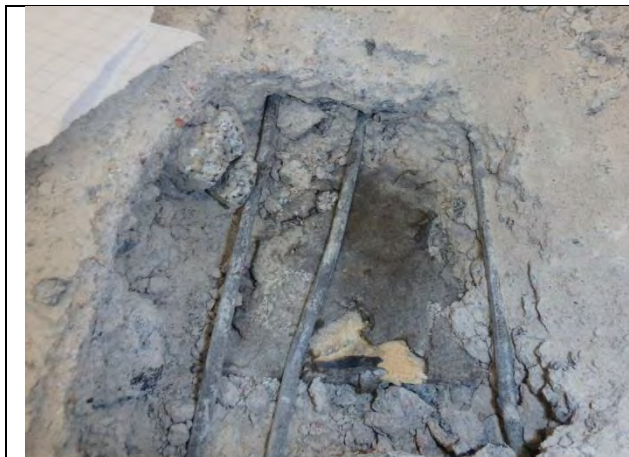
Rakenneavauksesta VP8 otettiin materiaalinäytteet tervapaperista (M48) ja puukuitulevystä (M49). Tervapaperista otetussa näytteessä ei havaittu mikrobikasvua, puusta otetussa näytteessä havaittiin selvä mikrobikasvu materiaalissa.

Rakenneavaus VP8. Pintalaatan alla tervapaperi ja puukuitulevy.

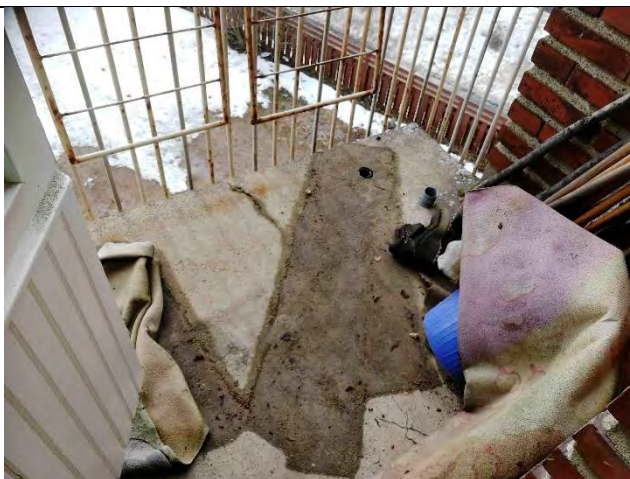
Pintalaatat ovat halkeilleet.

Suuremmista parvekkeista otettiin lieriönäytteitä betonilaboratorion analyysiin. Betonissa ei ha-  
vaittu poikkeavaa kloridipitoisuutta, mikä voisi kiihdyttää rapautumista. Betonin yleinen lujuus oli  
myös hyvällä tasolla. Betonin karbonatisoituminen on edennyt pohjalaatasta keskimäärin 30-36mm  
syvyyteen pohjalaatan alapinnasta mitattuna. Pohjalaatan betoni on epätasalaatuista ja laadultaan  
välttävää. Betoni ei ole suojahuokostettua, eikä kosteusrasituksessa pakkasenkestävää. Jotta poh-  
jabetonilaatan kunto ei heikkenisi korjauskelvottomaksi, on pintabetonilaatta ja sen alla oleva vede-  
neriste tarpeen uusia ja pohjabetonin pohja hiekkapuhaltaa ja paikkakorjata sekä uudelleenpinnoi-  
taa. Teräskatteet on tarpeen huoltomaalata.

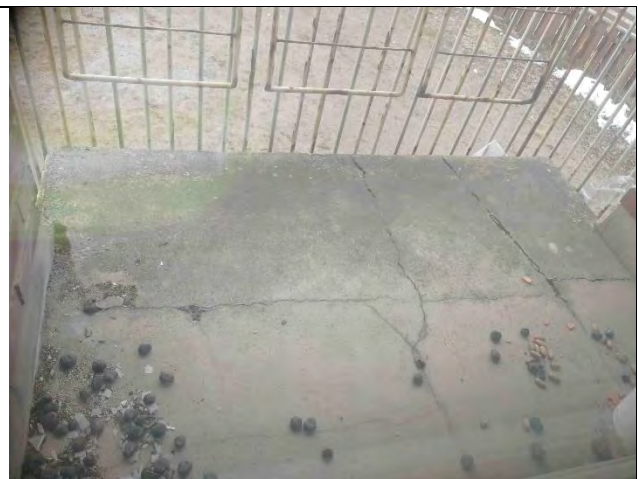
Pintalaatat ovat halkeilleet.

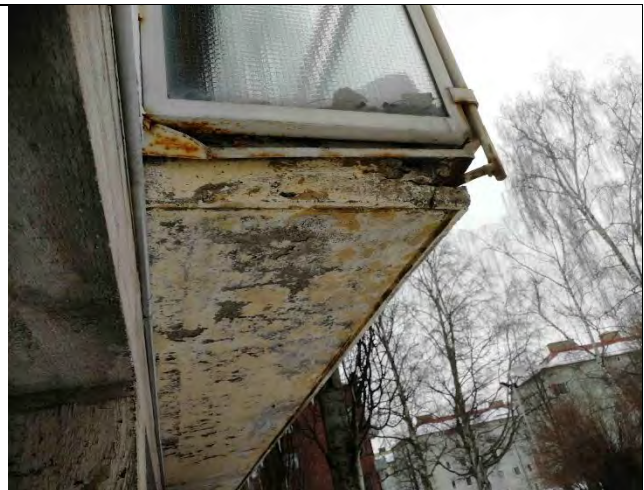
Pohjabetonin maali on hilseillyt ja nurkissa on ra-  
paumaa.

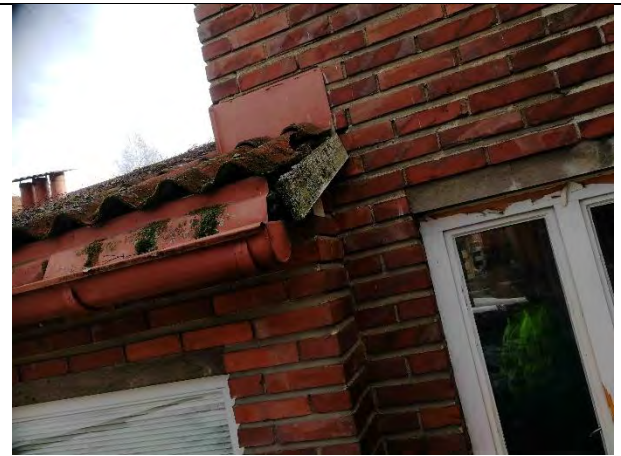
Kuitusementtilevy lohjennut. Puuosia lahonnut.

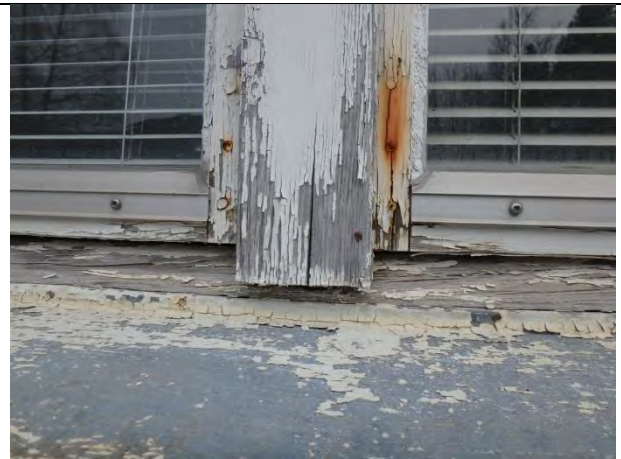
Ikkunat ovat kaksipuitteisia alkuperäisiä puuikkunoita. Ikkunoissa ei havaittu lahovaurioita. Etelän  
puoleisissa ikkunoissa on kosteuden aiheuttamia vaurioita ja näiden ikkunoiden ja karmien maali  
on osin voimakkaasti hilseillyt. Eteläpuolen ikkunoiden alapuitteita on osin korjattu alumiinipuitteilla.  
Pohjoispuolen ikkunat ovat tyydyttävässä kunnossa.

Smyggilautojen maali on voimakkaasti hilseillyt eteläpuolella. Alapuitteita on korjattu alumiinipuitteilla.

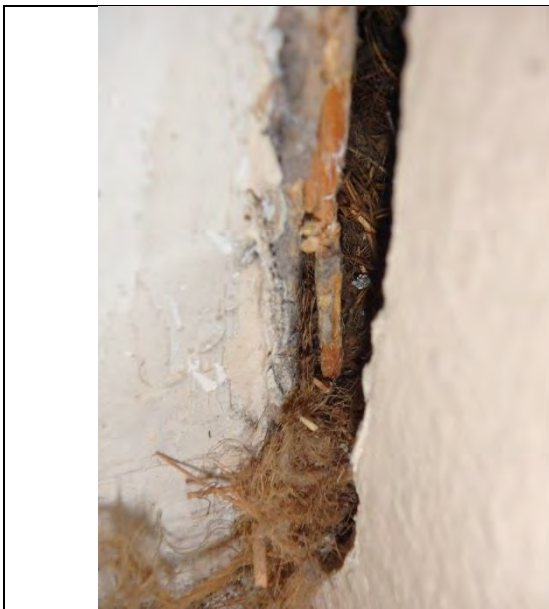
Ikkunoiden ja ulkoseinän liitoksissa on käytetty pellavavärvettä.

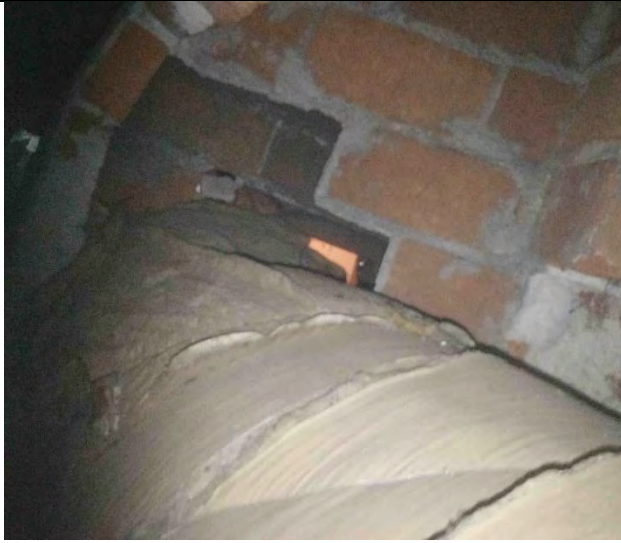
Vanha painovoimainen hormi aukotettu.

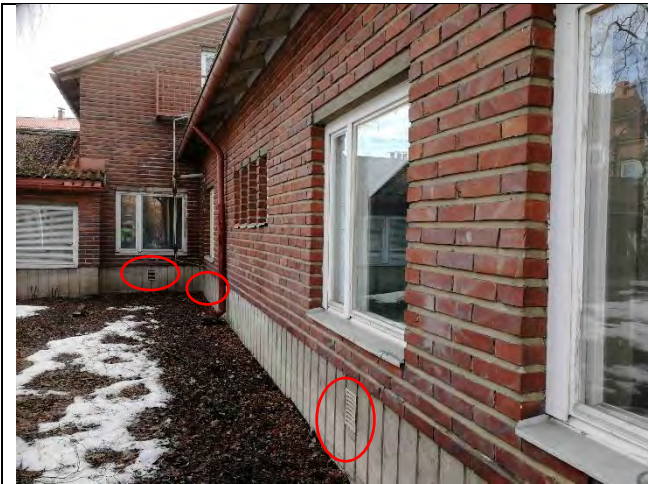
Rakennuksen alimman kerroksen osalla on korvausilman saanti järjestetty painovoimaisen ilmanvaihtojärjestelmän ollessa käytössä ikkunoiden kohdalla patterien taakse tehdyillä korvausilmareiteillä. Nämä korvausilmareitit on eristetty ekspandoidulla korkilla, joka orgaanisena materiaalina altis mikrobivaurioitumiselle kosteuden vaikutuksesta. Ylemmissä kerroksissa korvausilma on todennäköisesti otettu ikkunoiden kautta jättämällä pala tiivistettä asentamatta.

Lämmityspatterien taakse tulevia korvausilmareit-  
tejä.

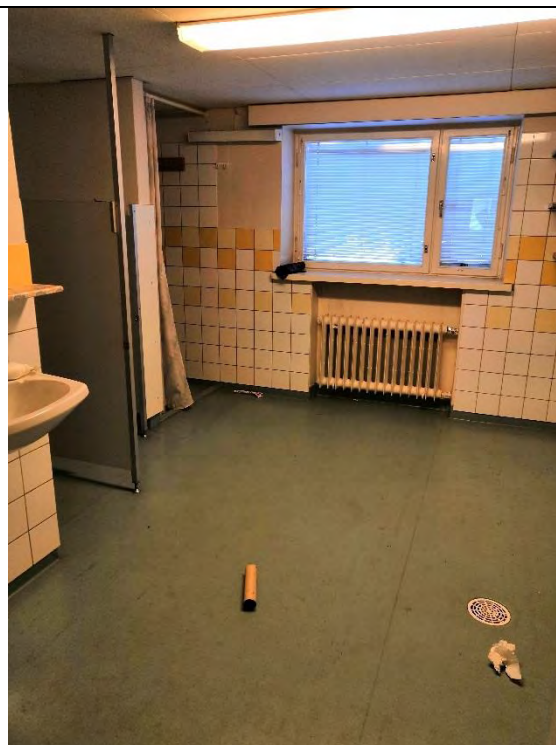
Kuva 2. tilasta 002. Lattian pintakosteudet koholla.
