KALEVAN LASTENTALO

RAKENNUSHISTORIASELVITYKSEN TÄYDENNYS
2020

ARKKITEHDIT MY

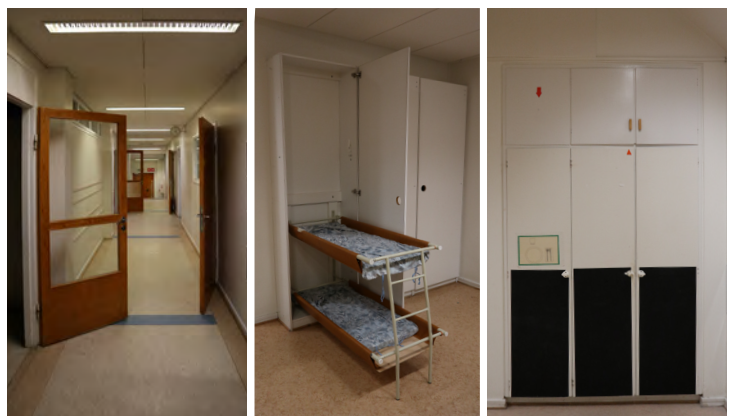
Alkuperäisiä 1950-luvun ovia ja kiintokalusteita.

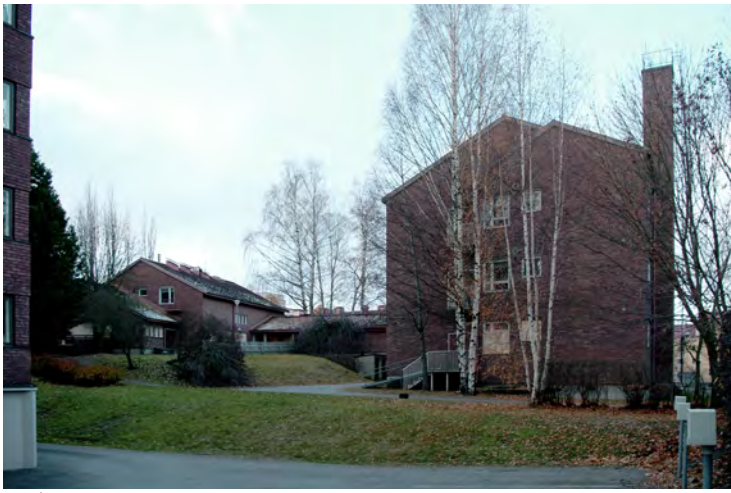
Näkymä itään

Rakennuksen julkisivut ovat melko samassa kunnossa kuin vuoden 2012 rakennushistoriaselvityksen aikaan. Julkisivut näyttävät päällepäin hyväkuntoisilta ja niiden alkuperäisyysaste on suuri. Jatkuvasti enemmän sammaloituvat katot ja alimpien kerrosten umpeen levytetyt ikkunat antavat kuitenkin suljetun ja hieman laiminlyödyn vaikutelman. Ikkunapellit ja sadevesijärjestelmät ovat osin ruostuneet. Jokunen ikkuna ja Ilmarinkadun puolen parvekkeen kaidelasi on rikottu. Tiilten ja tiilisaumojen vauriot ovat pinta-puolisia ja vähäisiä.

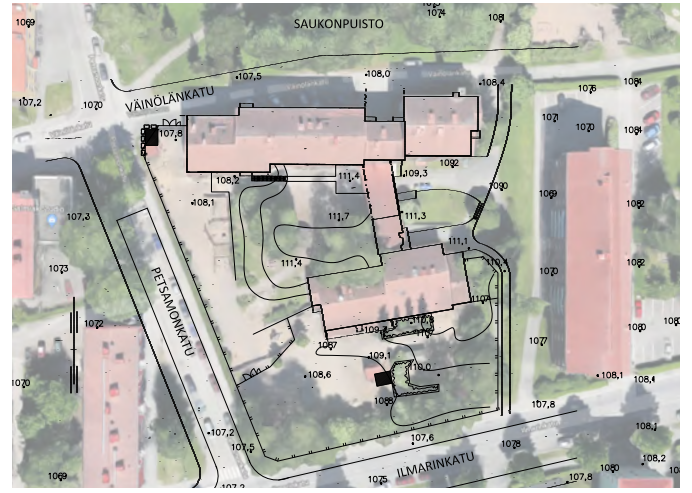
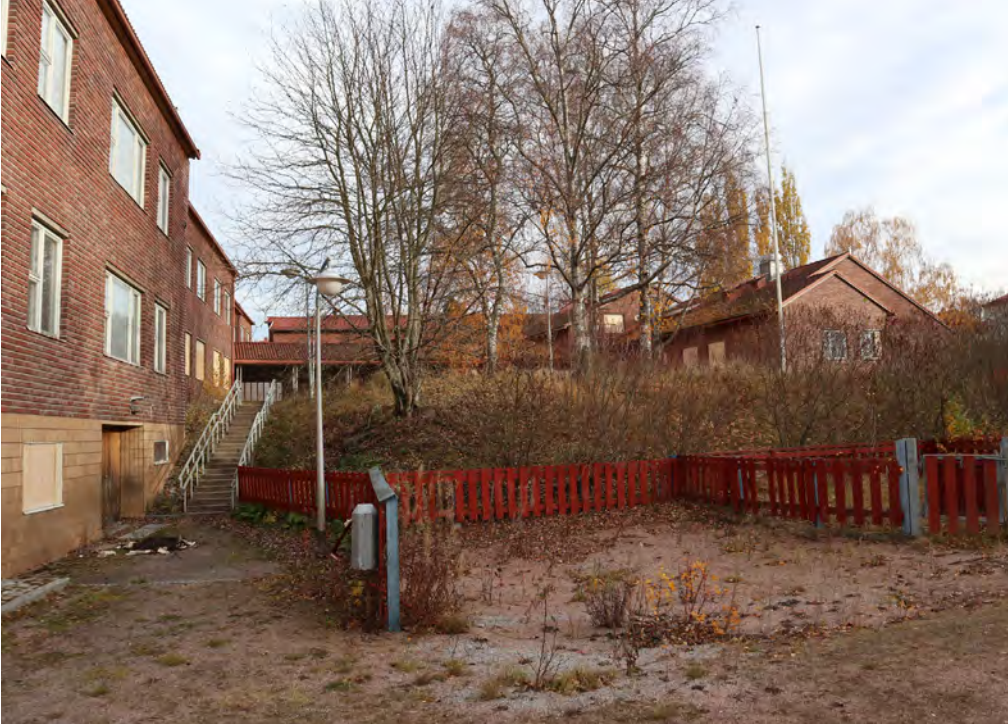
Tontilla on paljon pinnanmuotoja, ja ne on hyödynnetty pihan suunnittelussa. Piha on viihtyisä.

Tontin aidat ovat pääosin ehjiä maalipintaa lukuunottamatta.

Pihakalusteita ei ole juurikaan jäljellä ja loputkin näyttävät tulleet käyttöikänsä päähän.

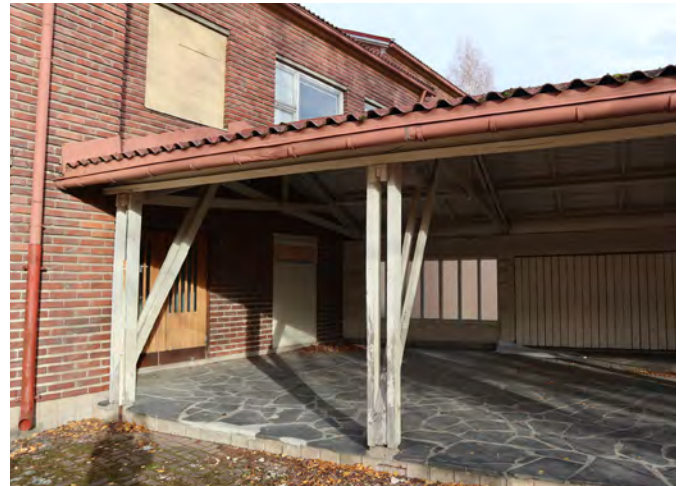
Yhdyskäytäväkatoksessa on jäljellä kaunis liuskekilvettä.

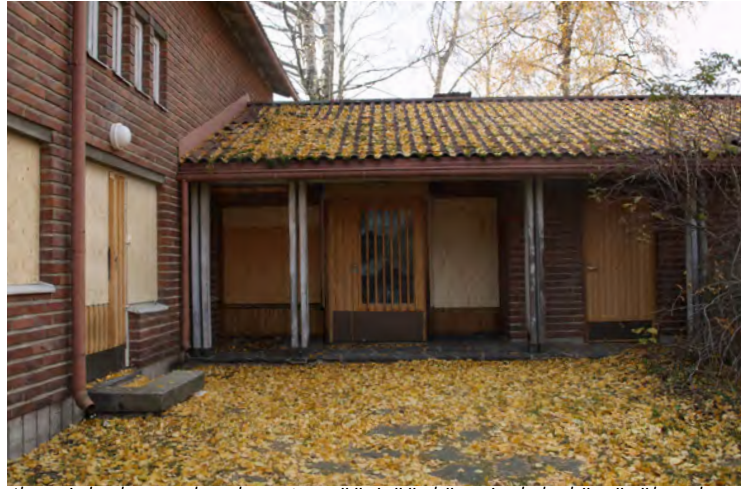
Ilmarinkadunpuolen katettu pääsisäänkäynti yhdyskäytäväkatoksen itäpuolella. Oikealla ovi entiseen lastenvaunuvarastoon ja vasemmalla ovi porrashuoneeseen.

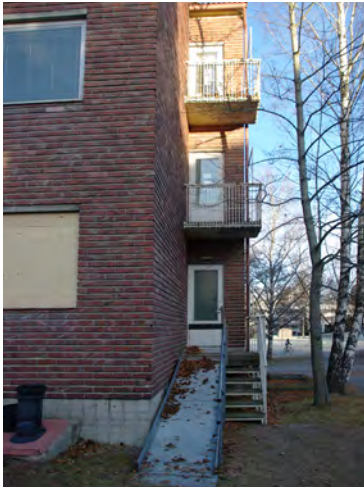
Sisäänkäynti itäisen Saukonpuiston puolen itäpäädyyn on avattu vasta vuonna 1990. Ovi poikkeaa muista ulko-ovista, koska paikalla on aiemmin ollut parveke ja vanha ovi on säilytetty.

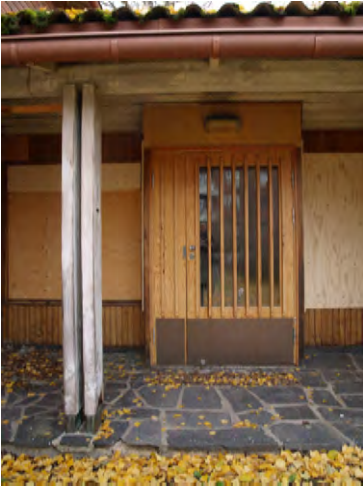
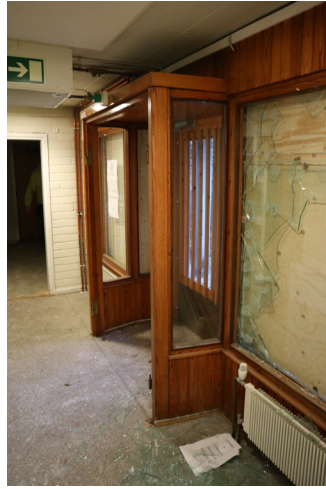
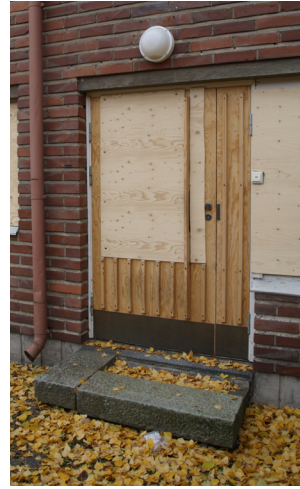
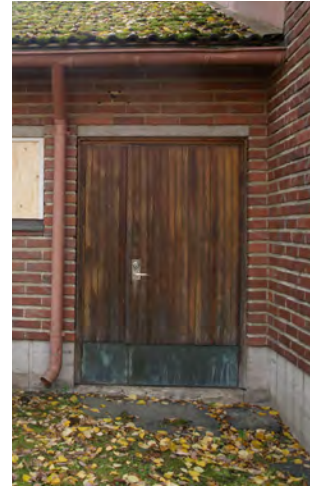
Ilmarinkadunpuolen pääsisäänkäynti ulko- ja sisäpuolelta. Sisemät ovet on irrotettu paikaltaan, mutta ne on varastoitu Ilmarinkadunpuolen kellaritiloihin.

Sisäänkäynti Ilmarinkadunpuolen porrashuoneeseen. Ulkovaraston ovi

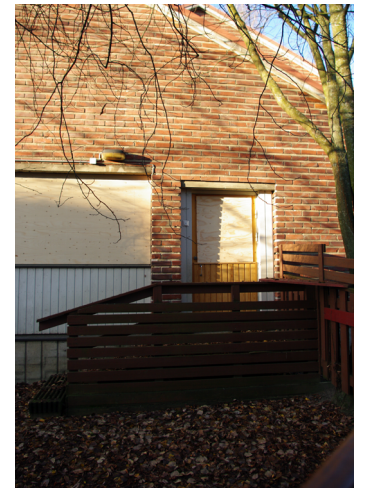
Ilmarinkadun puolen itäpäädyin ovi poikkeaa muista ovista. Itäpääty muutettiin lasten päiväuniterassista sisätilaksi vuonna 1989 ja ovi on todennäköisesti siltä ajalta.

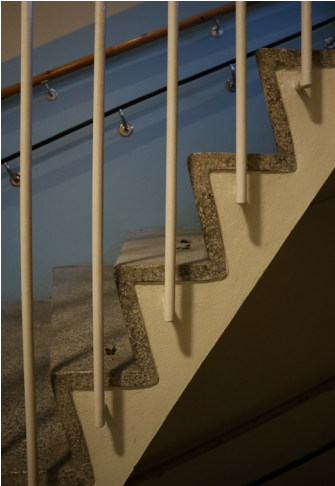
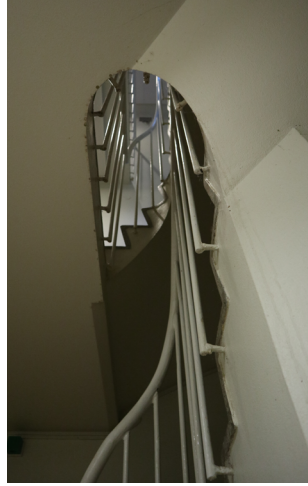
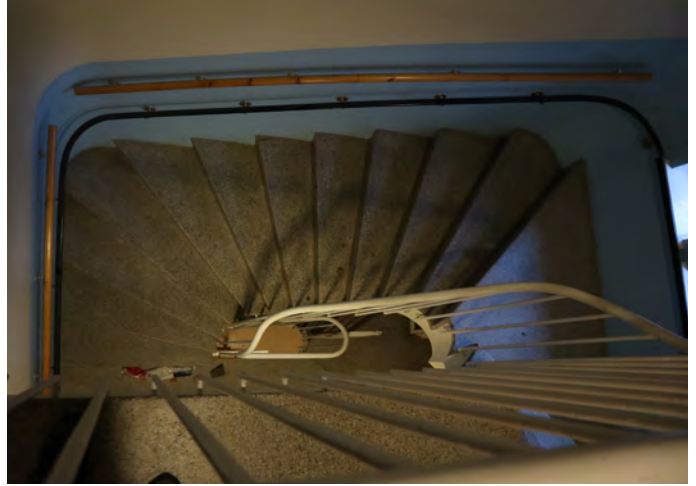
Ilmarinkadun portaan veistoksellinen muoto on kiinnostava ja huoliteltu sekä koko portaikon muodonannon tasolla että detaljitasolla. Portaan kunto on hyvä eikä pintoja ole sotkettu.

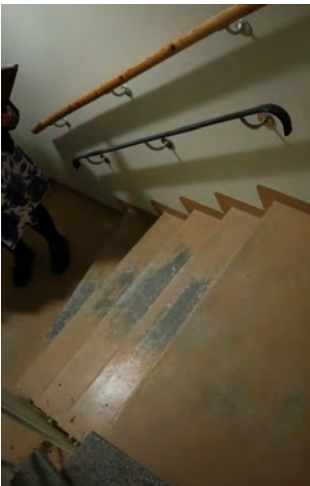
Ilmarinkadun puolen kellariin ja yhdyskäytävään johtava portaitikka on pinnaltaan kulunut.

Ilmarinkadun portaitikossa on lasten kulkua rajoittava portti..

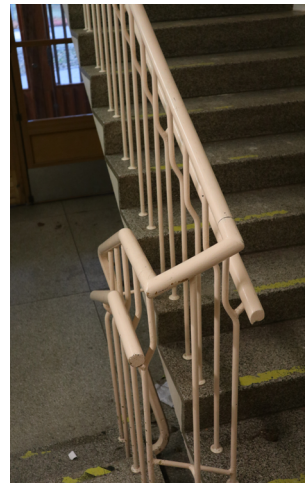
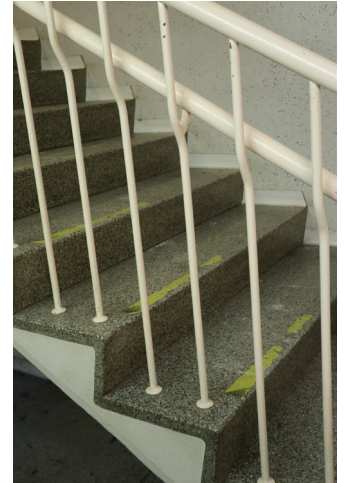
Läntisen Saukonpuiston puolen kaidedetaljit ovat Ilmarinkadun puoleen verrattuina kömpelön oloisia, vaikka rakennuksen eri puolet on suunniteltu ja rakennettu samaan aikaan.

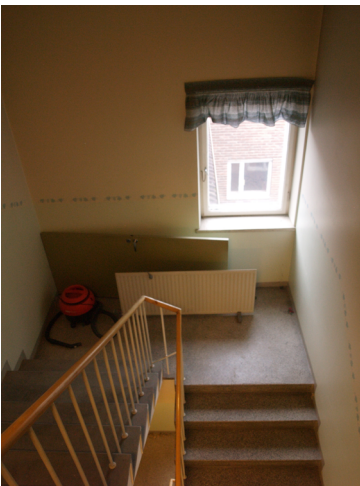
Itäisen Saukonpuiston puolen portaikko on yksinkertainen ja pelkistetty. Portaan sekä seinäpintojen kunto on hyvä.

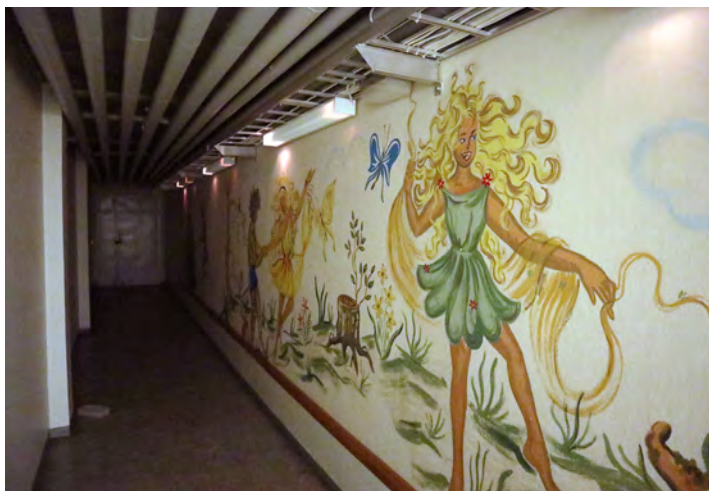
Outi Leppäsen vuonna 1955 signeeraama seinämaalaus yhdyskätävän kellarikerroksessa on edelleen hyvin säilynyt.

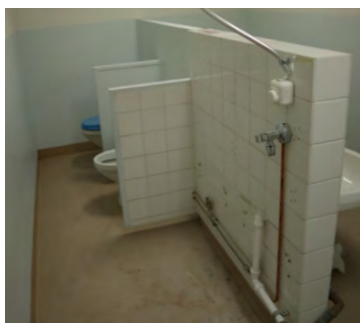
Lasten wc-kalusteita ja pesualtaita.

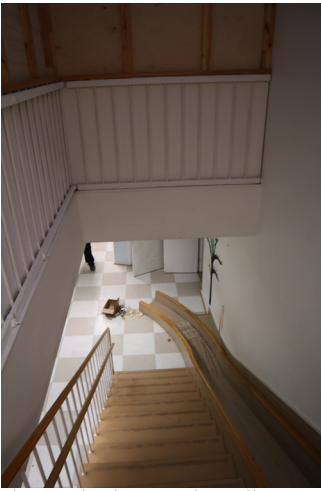
Ilmarinkadun puolen alkuperäinen liukumäki on paikallaan aulaportaan yhteydessä, mutta sen yläpää on suljettu varneriseinillä. Liukumäen yläpuolella on kattoikkuna.

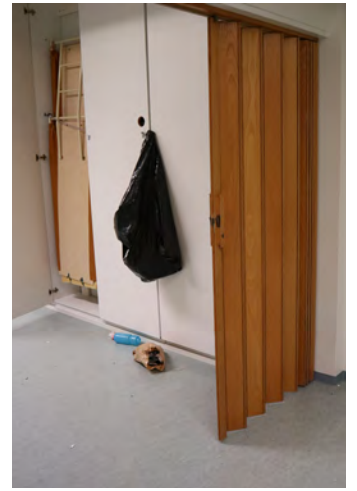
Alkuperäinen sermi läntisen Saukonpuistonpuolen vanhassa ryhmähuoneessa.

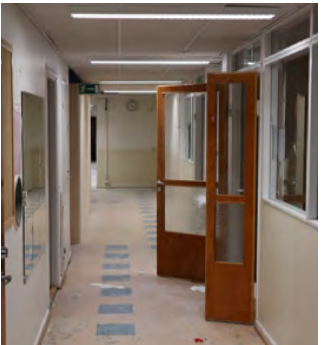
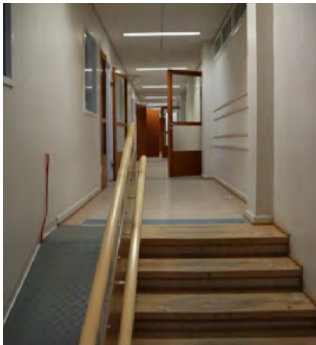
Suurin osa alkuperäisistä sisäovista on säilynyt sekä Ilmarinkadun puolella, että läntisellä Saukonpuiston puolella. Ovet tuovat käytävätiloihin alkuperäistä 1950-luvun ilmettä.

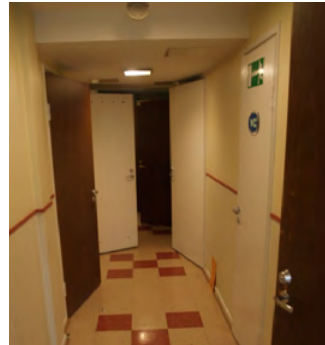
Itäisen Saukonpuiston puolen anonyymi käytävätila ei tuo esiin 1950-luvun henkeä.

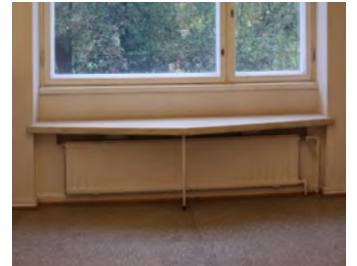
Ikkunoissa on mosaiikkibetonikkunalaudoitukset ja joidenkin ikkunoiden edessä on kiinteä pöytä. Parvekkeet ovat huonosuunnassa.

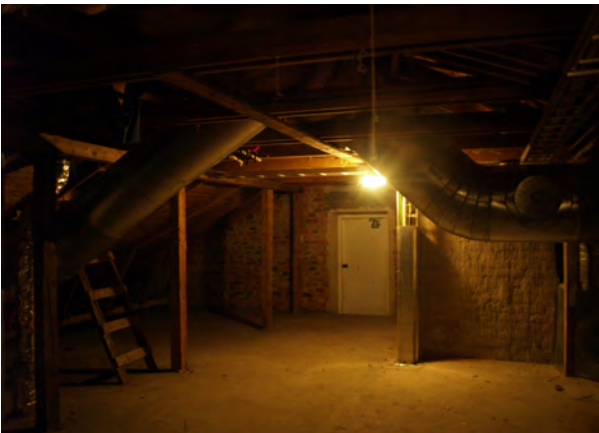
Saukonpuiston puolen ullakko on vaikuttaa hyväkuntoiselta, ja se on melko alkuperäisessä asussaan.

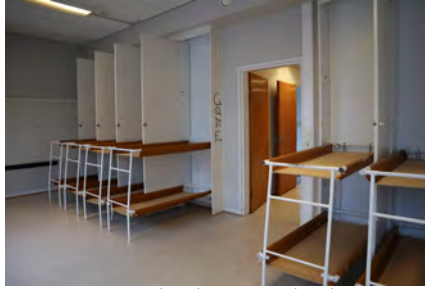
2. Puiston puolen länsipäädyn huone on säilynyt pintoja lukuunottamatta alkuperäisenä. Sängyt ovat paikoillaan, ovet ja ikkunat ovat alkuperäiset, ja seinällä on alkuperäinen hylly.

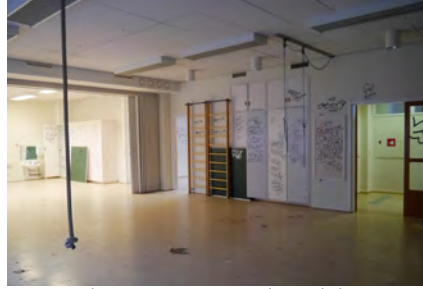
3. Saukonpuiston puolen liikuntasalissa on alkuperäiset ovet, komerot ja puolapuut. Alkuperäinen siirtoseinä on korvattu paljeovilla, mutta tilajako on säilynyt. Pinnat on uusittu ja sotkettu.

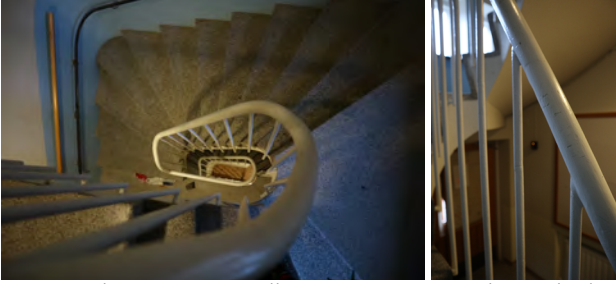
5. Porrashuoneissa on alkuperäiset pinnat. Ilmarinkadun porraskaidetta on korotettu, mutta korotusta ei huomaa ellei erikseen etsi saumojen jälkiä.

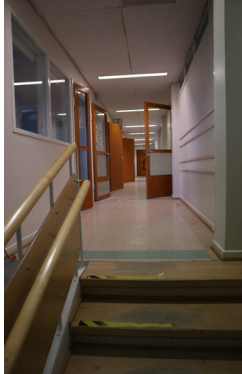
6. Saukonpuiston puolen 1. ja 2. kerroksen käytävissä on säilynyt paljon alkuperäisiä ovia ja alkuperäiset portaat, joiden yhteyteen on lisätty luiska.

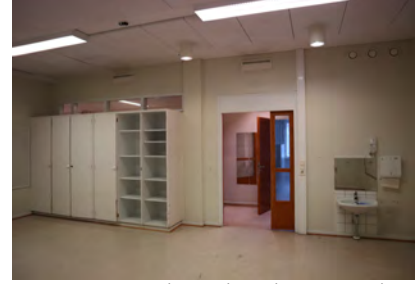
7. Puiston puolen ryhmähuone, 1. krs. Alkuperäiset ovet, komerot ja ikkunat komeroiden päällä ovat säilyneet.

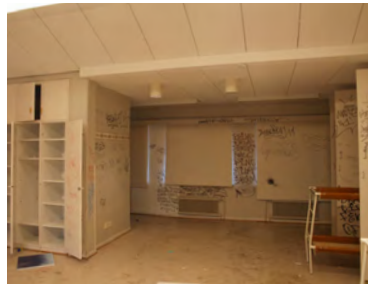
3. Saukonpuiston puolen keskiosa, 2. krs.

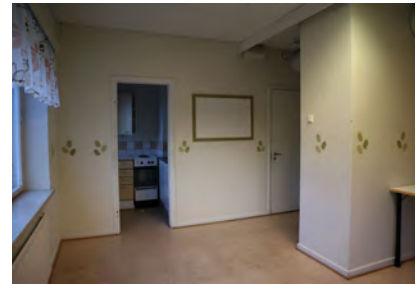
4. Itäisen puiston puolen asunnon eteisessä on uusi seinä eteisen ja kylpyhuoneen välillä.

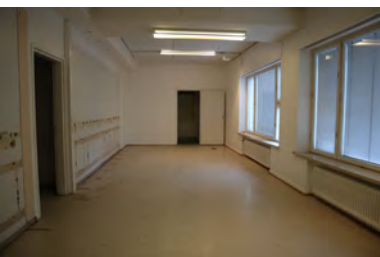
5. Puiston puolen 1. kerroksen länsipäädystä on viety alkup. sängyt.

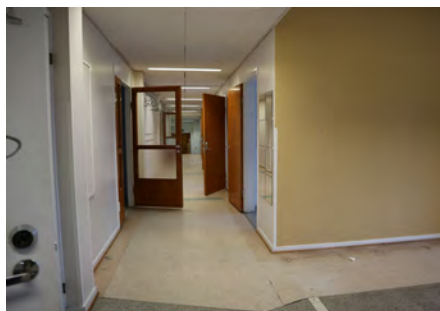
6. Saukonpuiston puolen länsiosan 2. kerroksen käytävässä on säilynyt paljon alkuperäisiä ovia ja osa alkuperäisestä lattiasta on näkyvässä. Käytävä on kuitenkin seinämuutoksen takia muuttanut hiukan muotoaan.

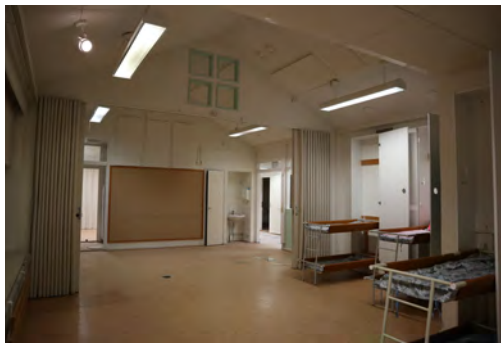
7. Ilmarinkadun ryhmähuoneissa on tehty uusia tilajakoja paljeovilla ja seinälinjojen muutoksilla. Isot ryhmähuoneet ovat kuitenkin muutoksista huolimatta säilyttäneet luonteensa ja erityispiirteensä.

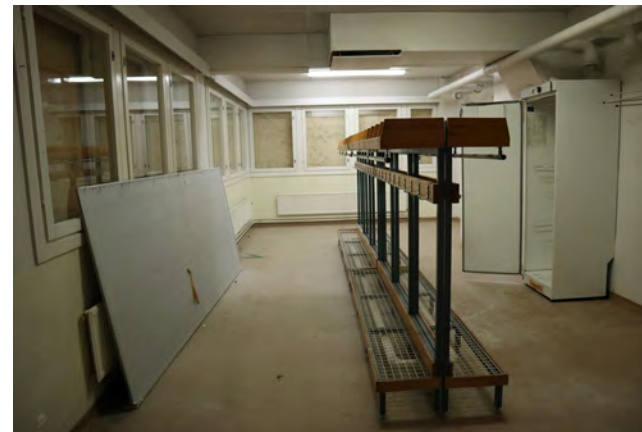
8. Päiväuniterassista muokattu sisäteinen Ilmarinkadulla

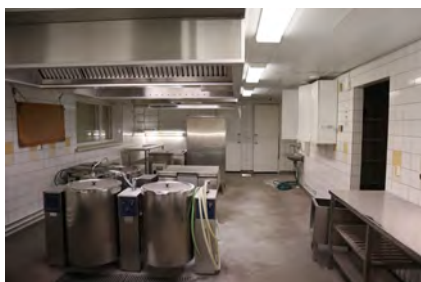
9. Uusittu keittiö puiston puolen kellarissa.

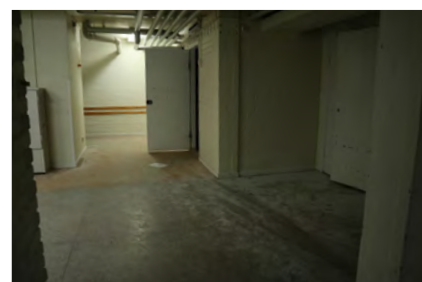
10. Ilmarinkadun kellarin itäpuoli on jaettu uusiin tiloihin. Edeltäneistä seinänpaikoista näkyy viitteitä lattiassa.

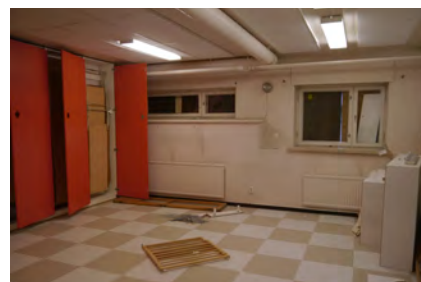
11. Neljästä pienestä huoneesta muokattu ryhmä-/päiväunihuone Ilmarinkadun kellarissa. Vanhojen seinien paikat ovat luettavissa seinistä ja ikkunoista.
