Hämeenkadun lankarullakioskin rakennushistoriallinen dokumentointi tammi -helmikuussa 2017

Dokumentointi: Saara Jokinen
9.2.2017

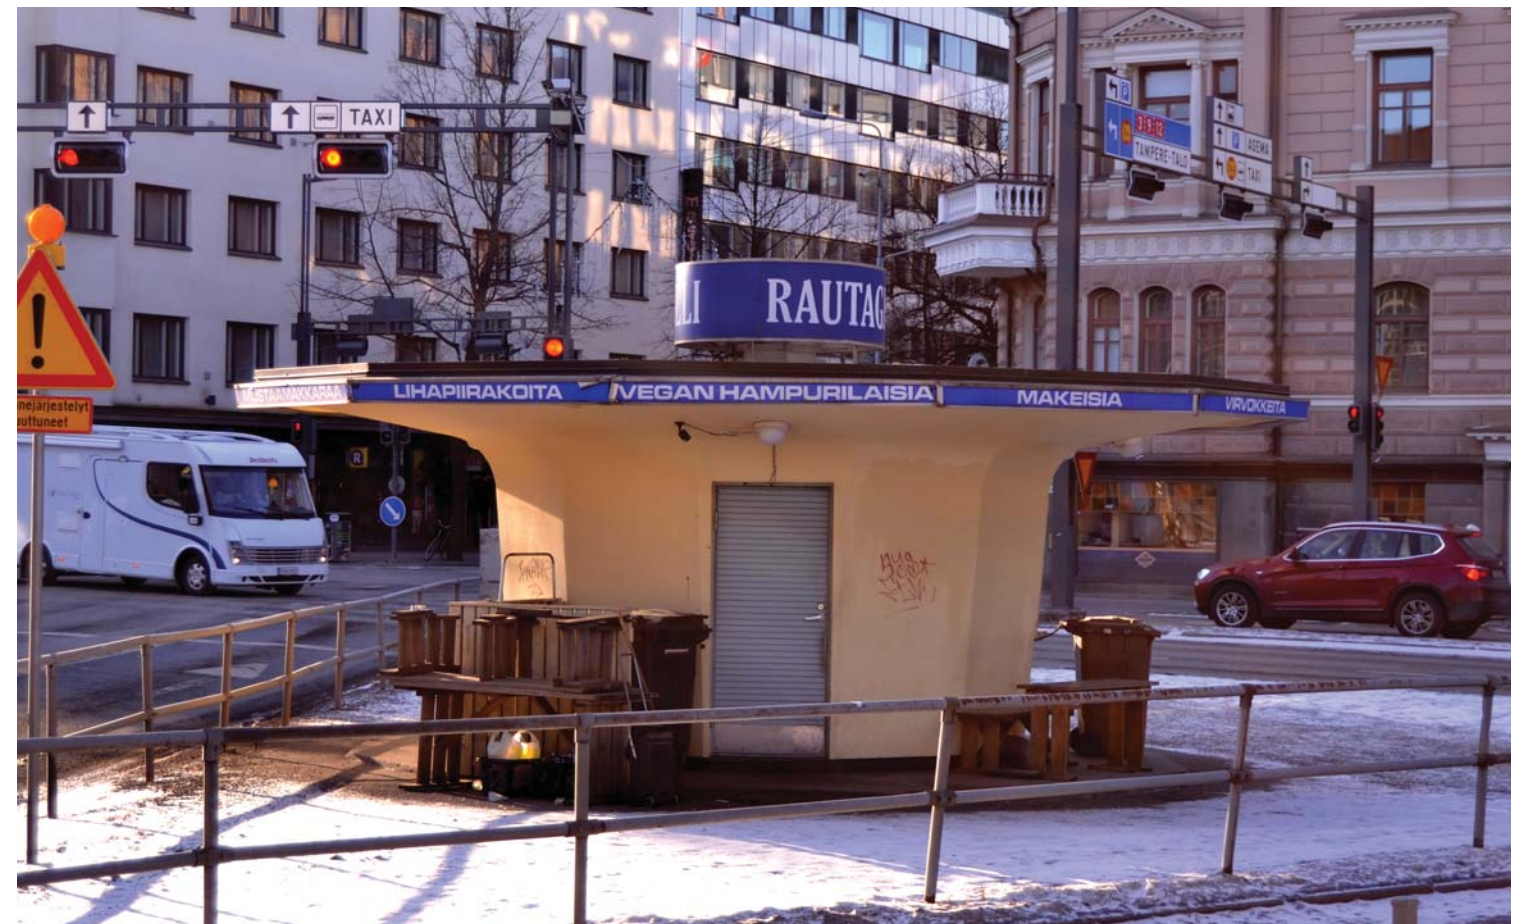
Kuva 25. Julkisivu itään. Jäteaitauksen edessä on säilytyksessä kioskin ulkokalusteita.

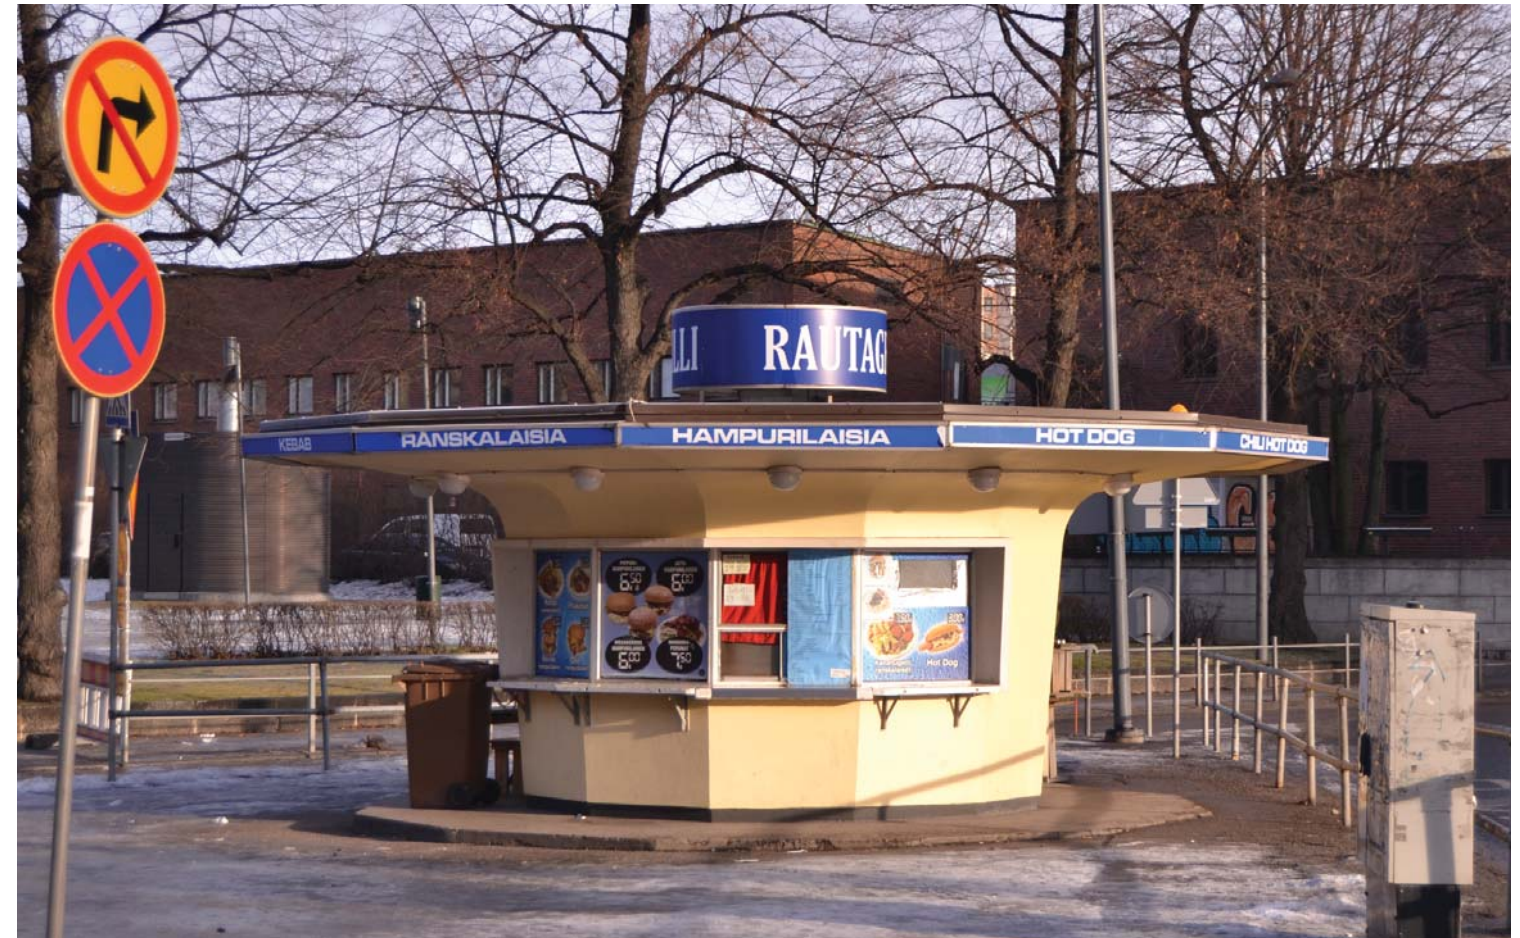
Julkisivu länteen

Kuva 32. Julkisivu länteen. Nauhaikkunoita peittää myyntiluukku lukuun ottamatta mainokset.

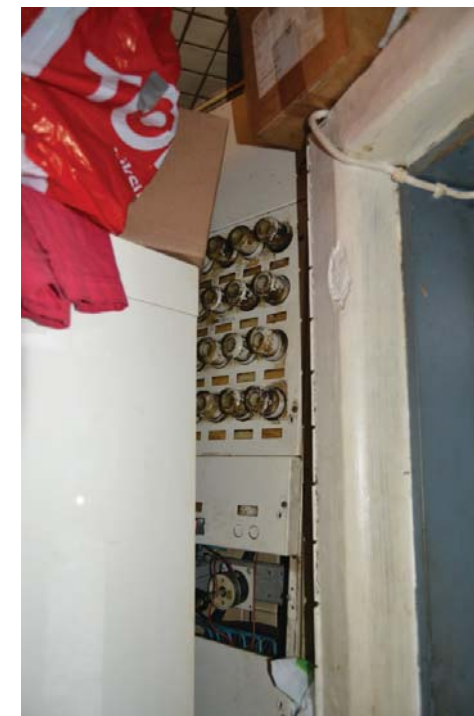
Kuva 37. Sähkökaappi ulko-oven vieressä.

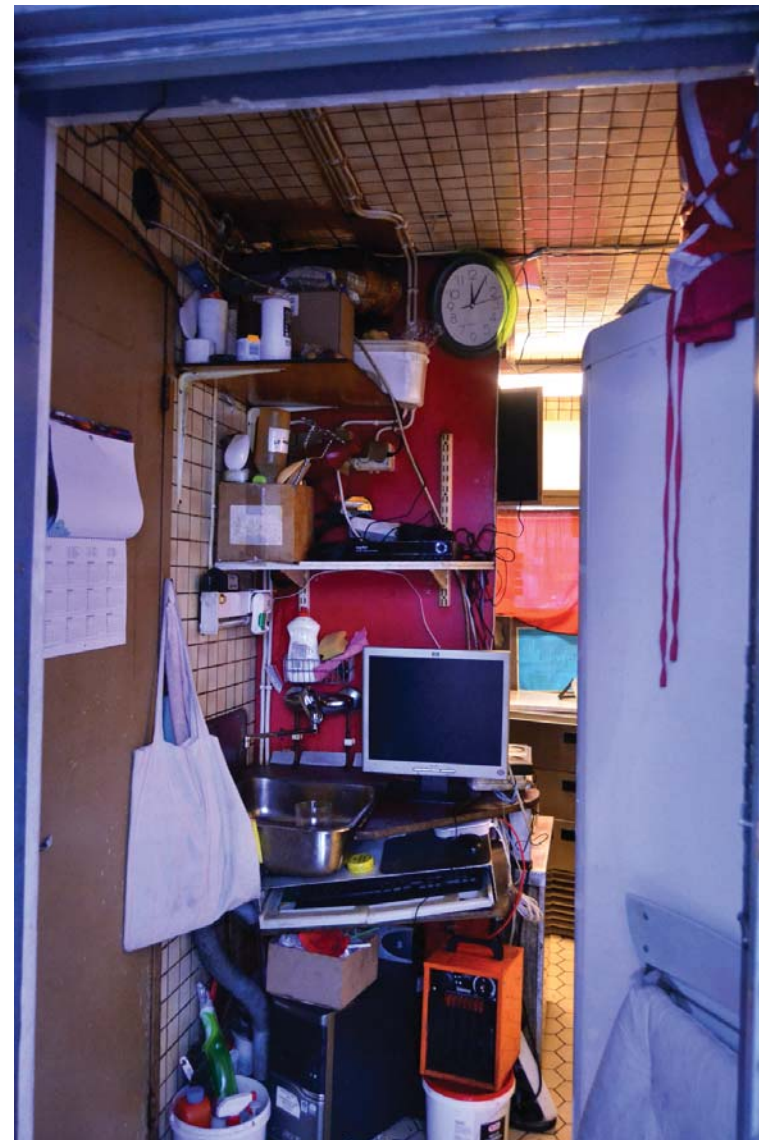
Kuva 40. Eteisessä hyllyjä on kiinnitetty wc:n ja keittiön väliseinään. Kulmauksessa vesipiste.

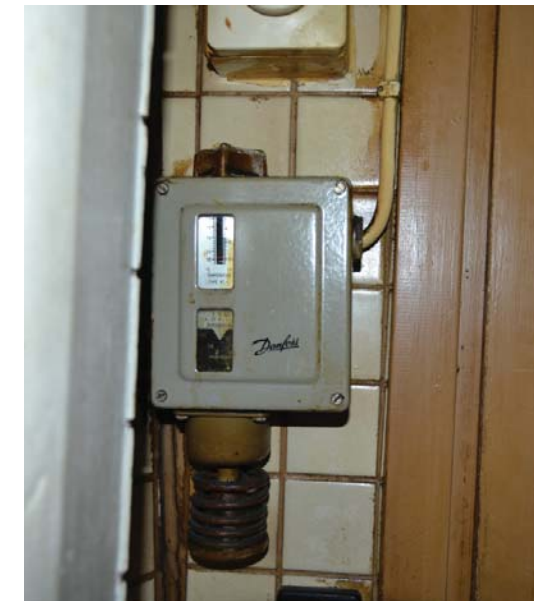
Kuva 47. Termostaatti ulko-oven ja wc:n oven välissä.

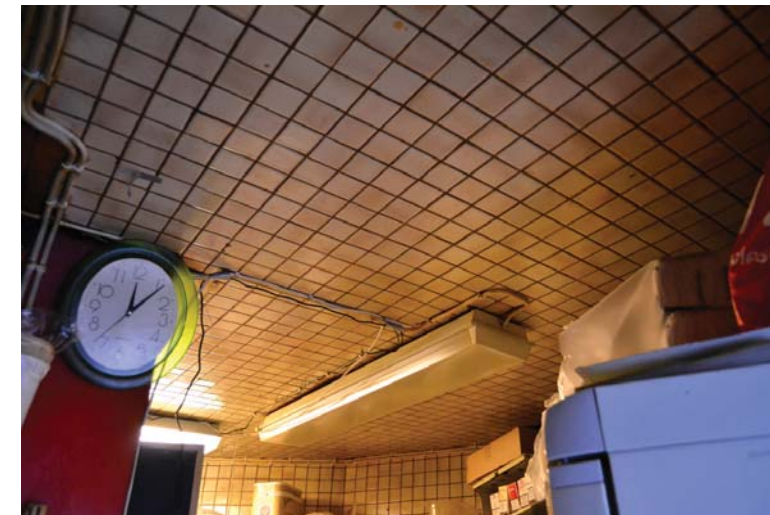
Kuva 52. Katto eteisestä kuvattuna. Katto on laatoitettu samalla kellertävällä laattalla kuin ulkoseinät.

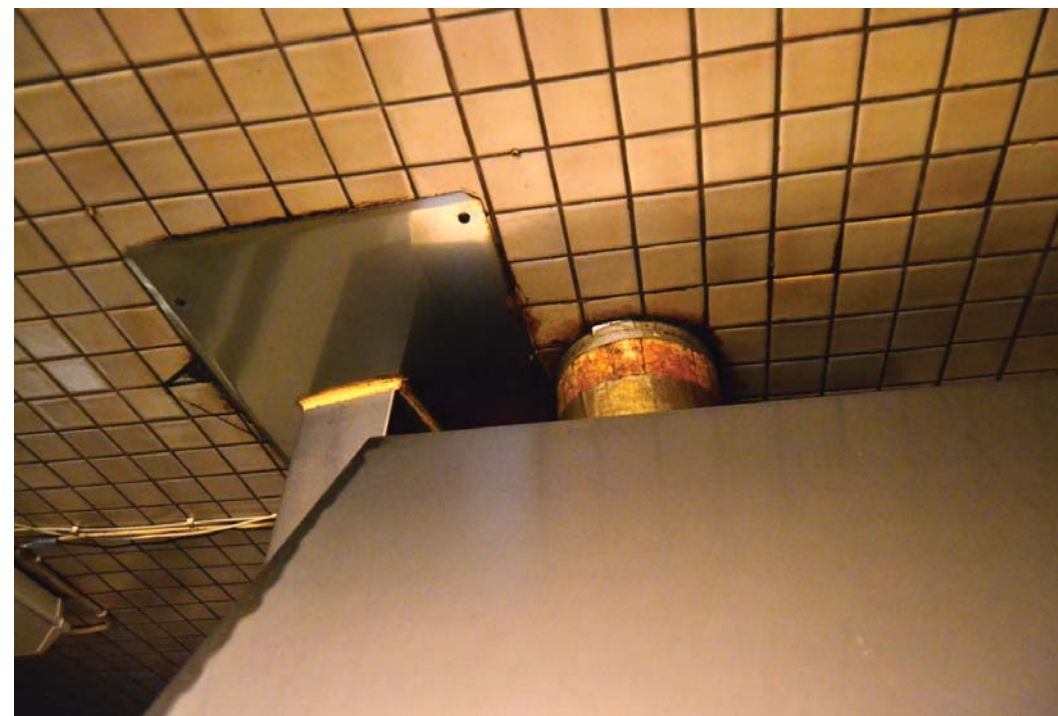
Kuva 54. Liesituulettimen läpivienti katolle.

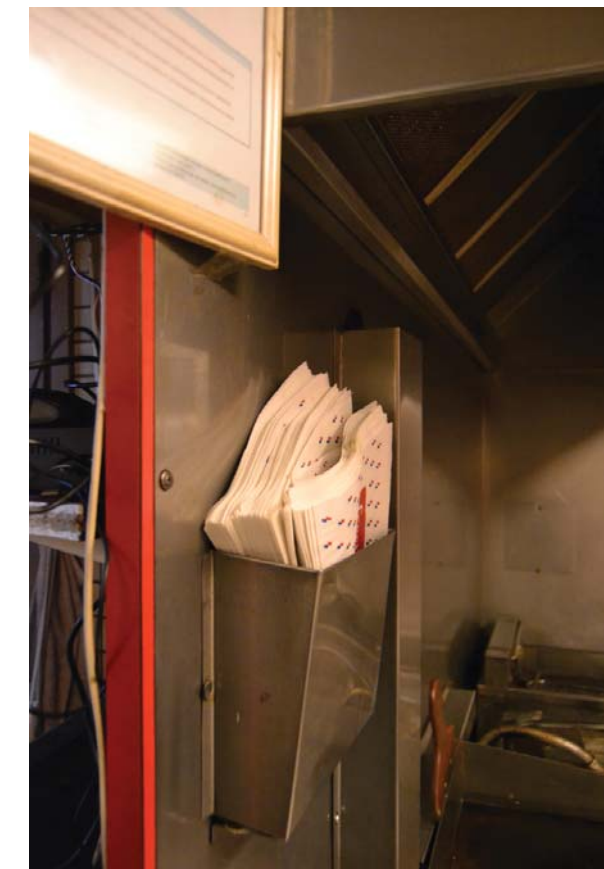
Kuva 60. Keittiön ja eteisen kevyt väliseinä ja keittiön RST-kalusteita.

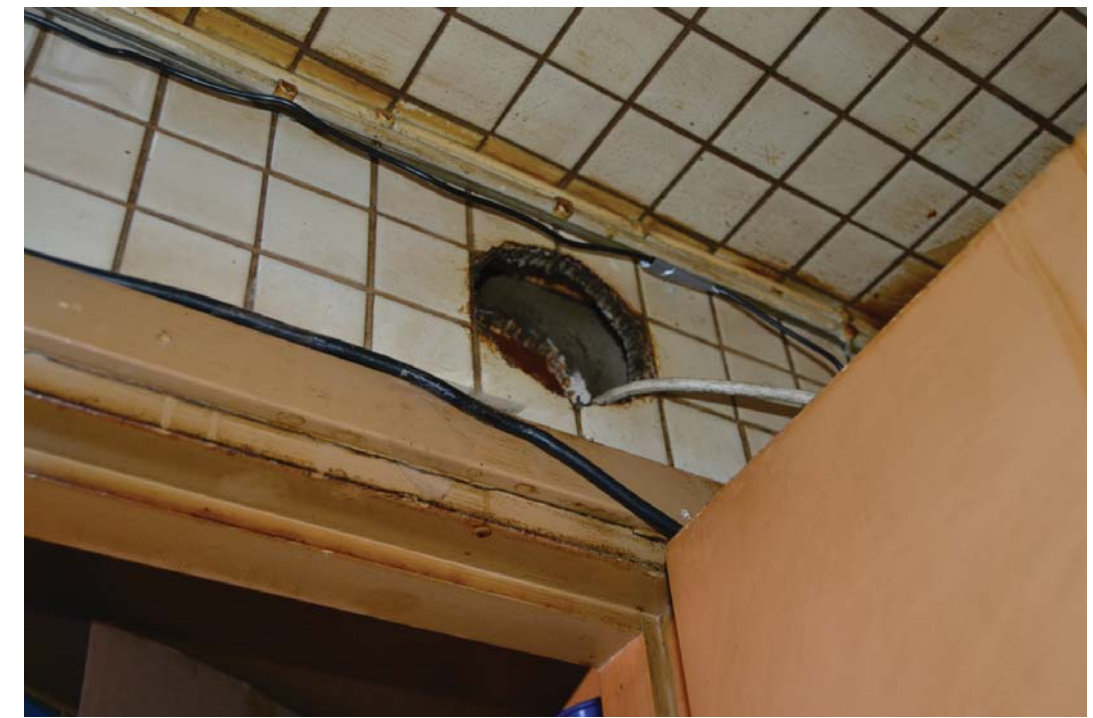
Kuva 62. Läpivienti wc:n ja eteisen välillä eteisestä kuvattuna.

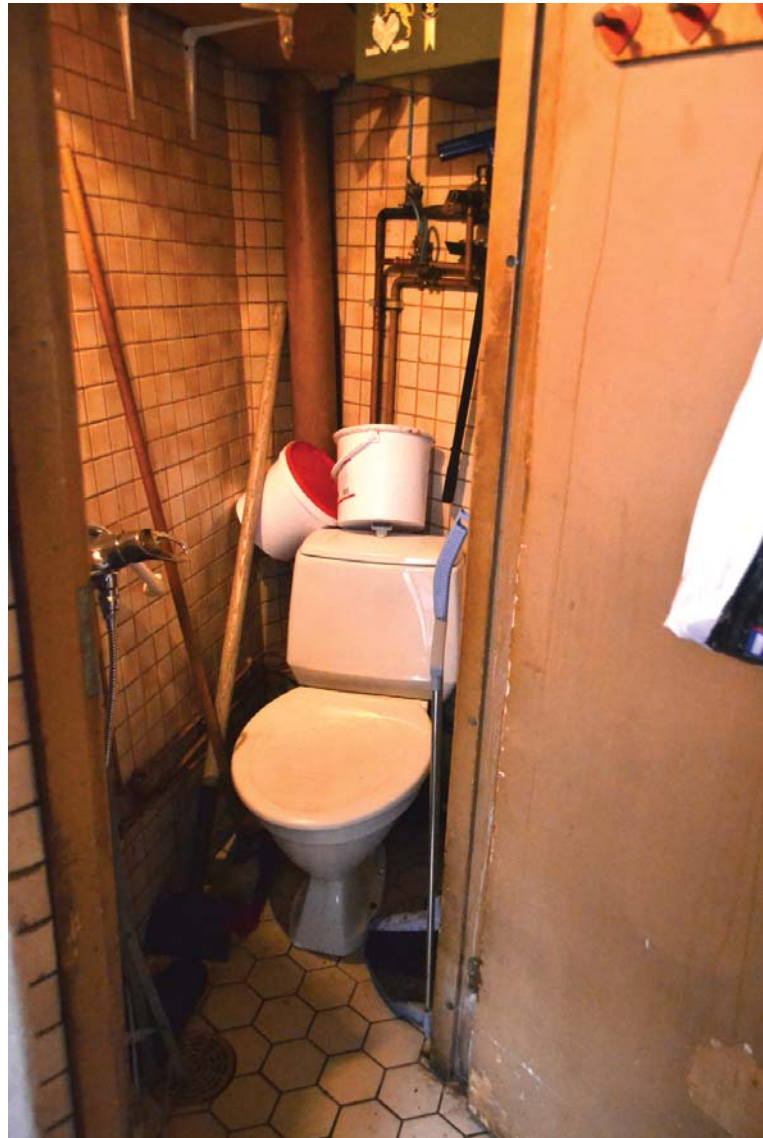
Kuva 63. Wc eteisestä kuvattuna. Ovi on puinen ja peittomaalattu. Eteisen lattialaatoitus jatkuu wc-tiloihin.

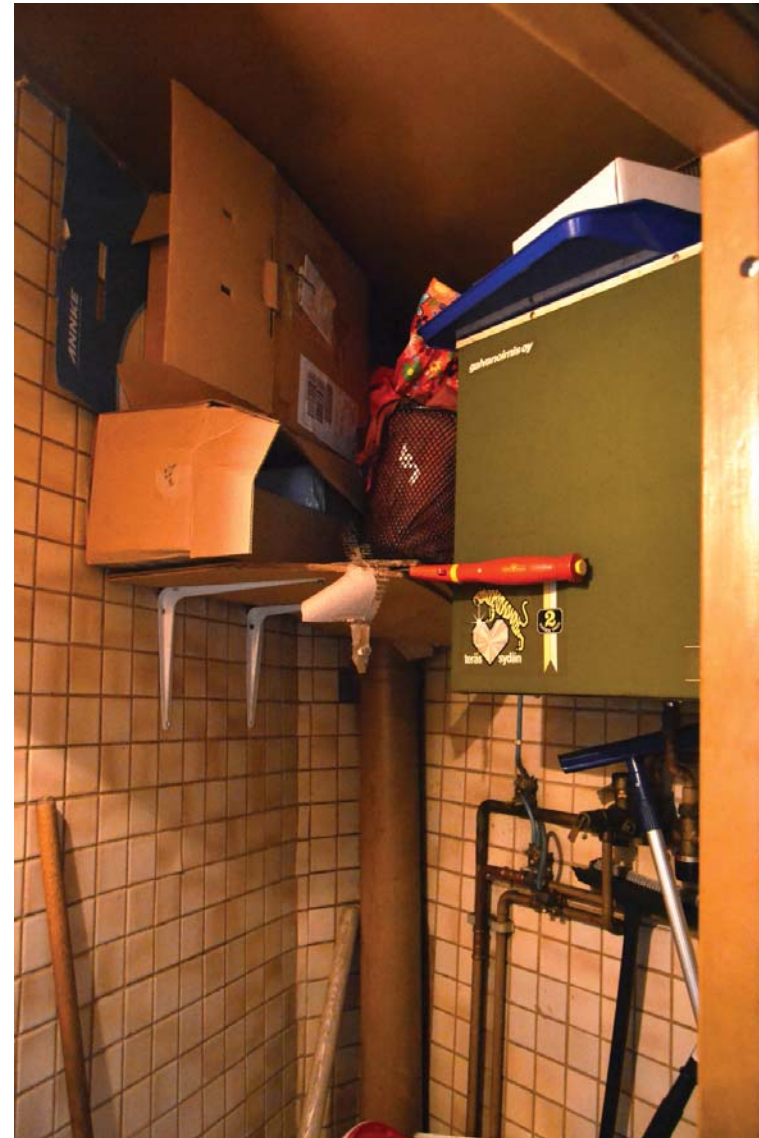
Kuva 64. Rakennuksen lämminvesivaraaja oikealla.
