TAMPEREEN KULKUTAUTISAIRAALA

Tampereen kulkutautisairaalan rakennushistoriaselvitys

20.3.2009

ARKKITEHTITOIMISTO HANNA LYYTINEN OY

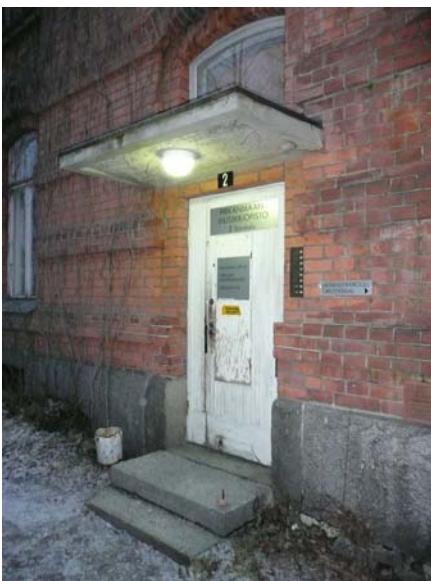
Eteläjulkisivun ulko-ovi, joka johtaa nykyiseen pääportaikkoon. Sisäänkäynti puhkaistiin julkisivuun 1950-luvulla. Samalla rakennettiin oven ylle betoninen katos.

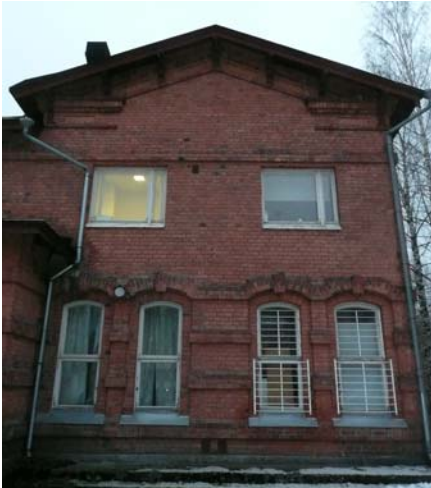
Kuva pohjoisjulkisivusta. 1. kerroksessa luultavasti alkuperäiset ikkunat, 2. kerroksessa 1950-luvun ikkunat.

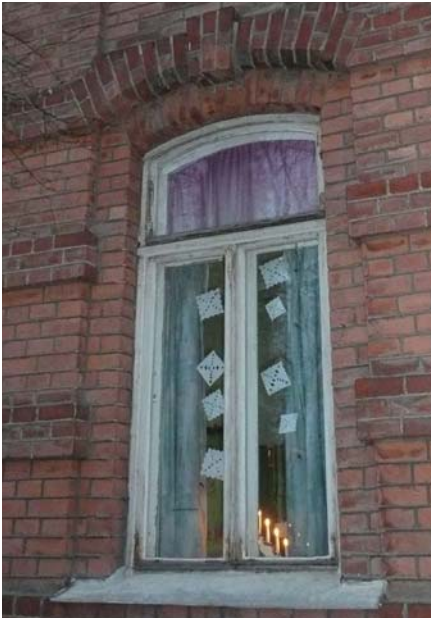
1. kerroksen alkuperäinen T-ikkuna

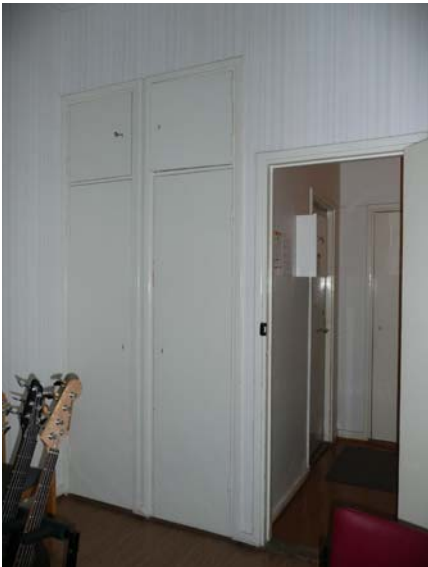
Yläkerran entisissä asuinhuoneissa on 1950-luvulla rakennetut pienet eteistilat, vaatehuoneet ja kiintokomerot.

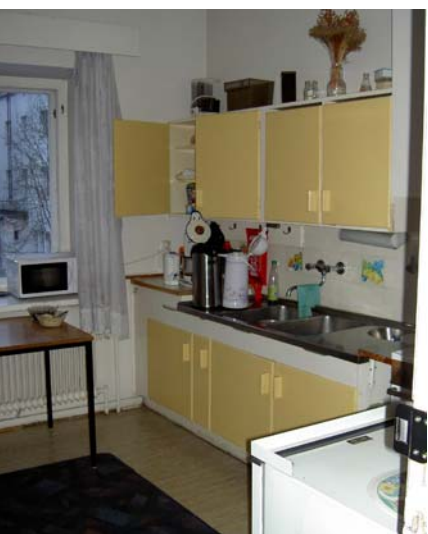
Entisten asuntojen 1950-luvun keittiökaapistot ovat säilyneet muuttamattomina.

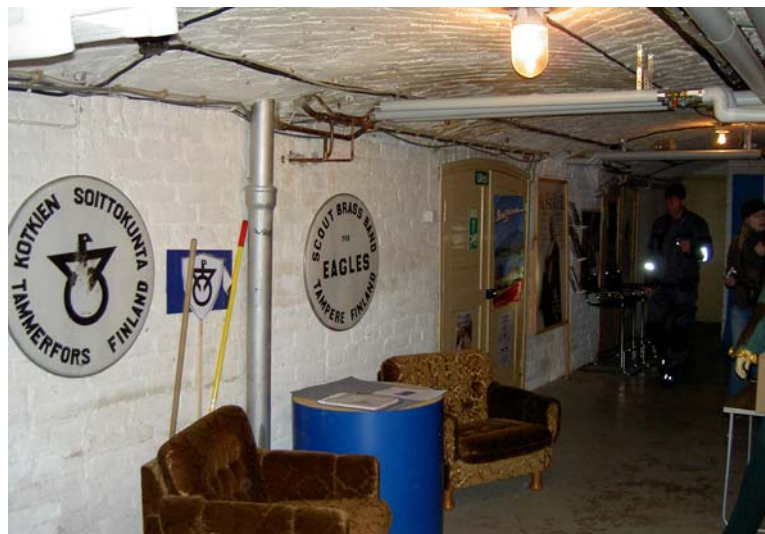
Kellarin holvattua keskikäytävää. Taustalla näkyy kaarevayläreunainen peilipariovi

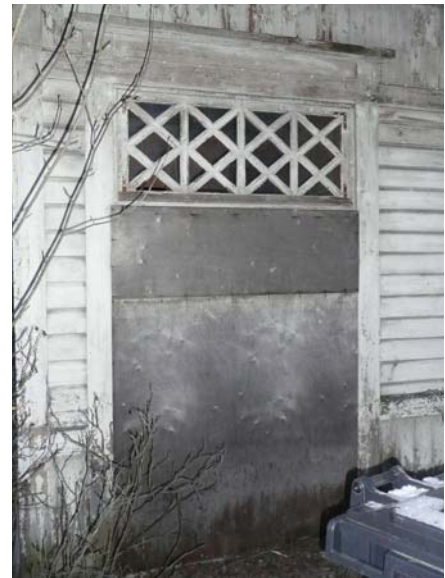
Puulevyn tilalla on alkujaan ollut puupariovet. Yläpuolinen vinoruutuikkuna on alkuperäinen.

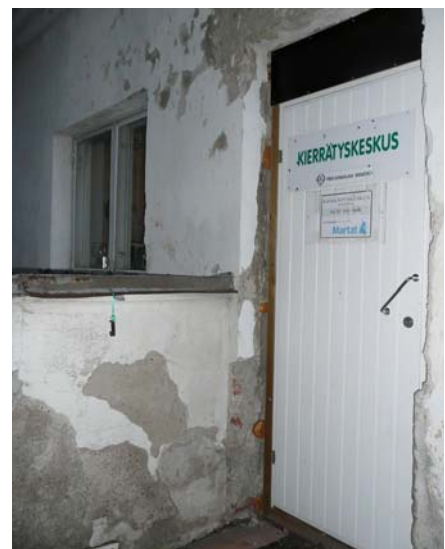
Uusittu puu-ulko-ovi kiviosassa johtaa Marttojen kierrätyskeskus-mehuasemalle.

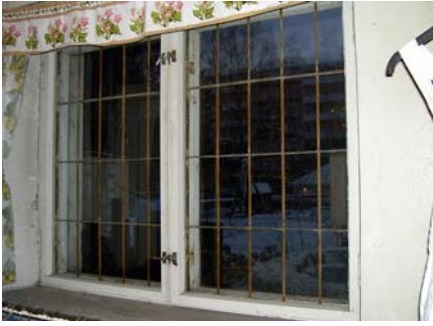
Kiviosan sisään-ulos-avautuva ikkuna 1950-luvulta

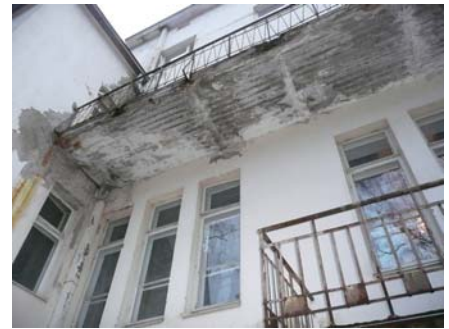
1. kerroksen jugend-tyylinen parvekekaide on alkuperäinen. 2. kerroksen parvekekaide on 1950-luvulta.

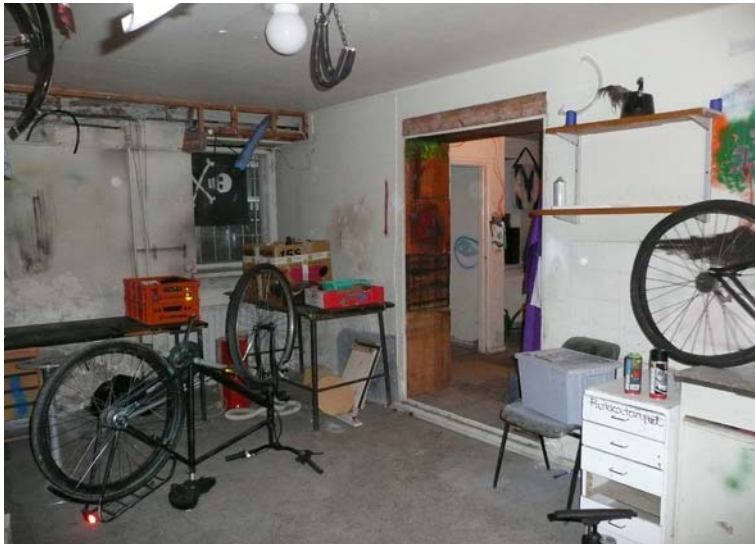
Kellarissa oli 1950-luvulla mm. röntgenhuone ja apteekki. Nykyisin kellarit toimii polkupyörävarastona ja työpajana.

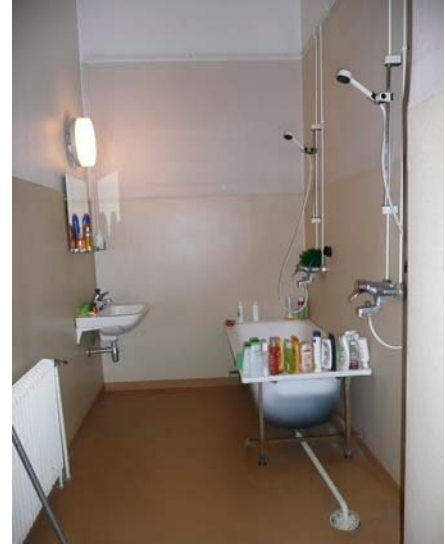
1. kerroksen kylpyhuone, jossa rakennuksen kylpyhuoneille tyypilliset materiaalit.

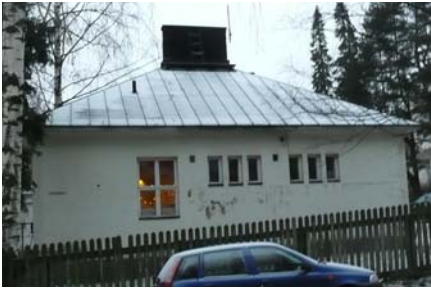
Pohjoisjulkisivussa on alkuperäisten piirustusten mukaan ollut kolme kolmen ikkunan riviä. Vasen ikkunarivi on 1950-luvulla korvattu 4-ruutuisella ikkunalla.

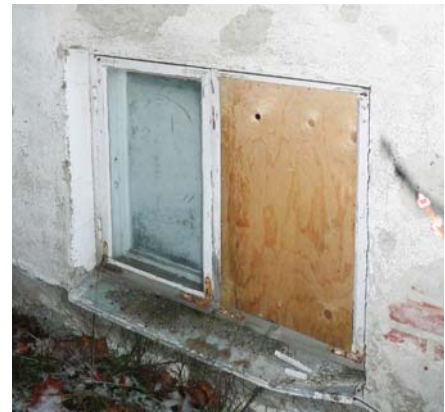
Kaikki rakennuksen ikkunat ovat 2-ruutuisia
