SISÄILMA- JA KOSTEUSTEKNISET TUTKIMUKSET SEKÄ RAKENTEELLISET JA TALOTEKNISET TUTKIMUKSET

TUTKIMUSSELOSTUS
11.10.2018

Pelipuiston päiväkot
Teekkarinkatu 17
33720 Tampere

Työnumero 1019919

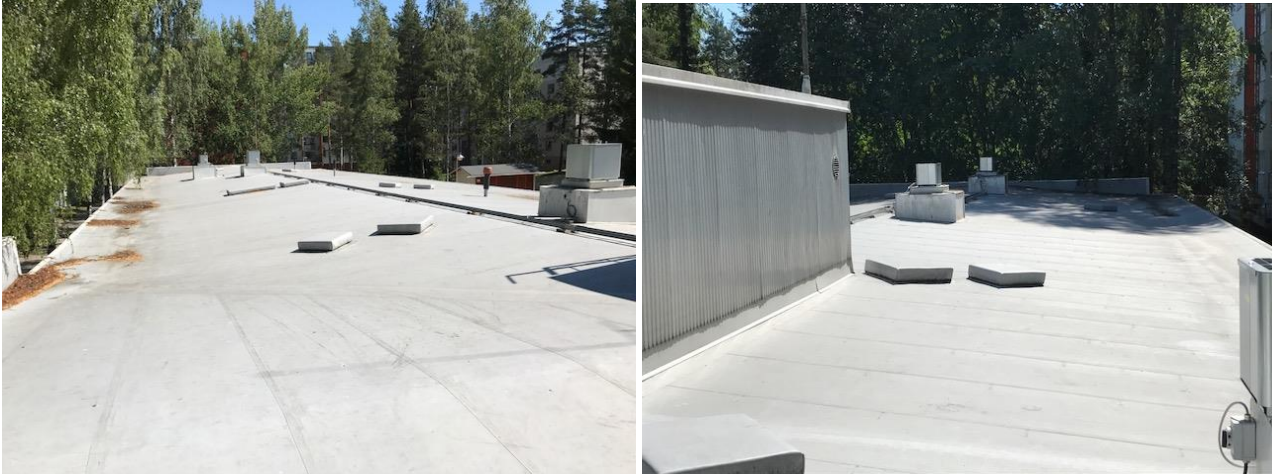
Kuvat 8a ja b. Yleiskuvat vesikatolta. Vesikatto kallistuu loivasti harjalta räystäälle päin ja vesikatossa on räystään linjan läheisyydessä oleva sisäpuolinen vedenpoisto. Vesikatteenä on bitumikermikatteen päälle asennettu PVC-kate. Oikeassa kuvassa vesikatolla oleva iv-konehuone.

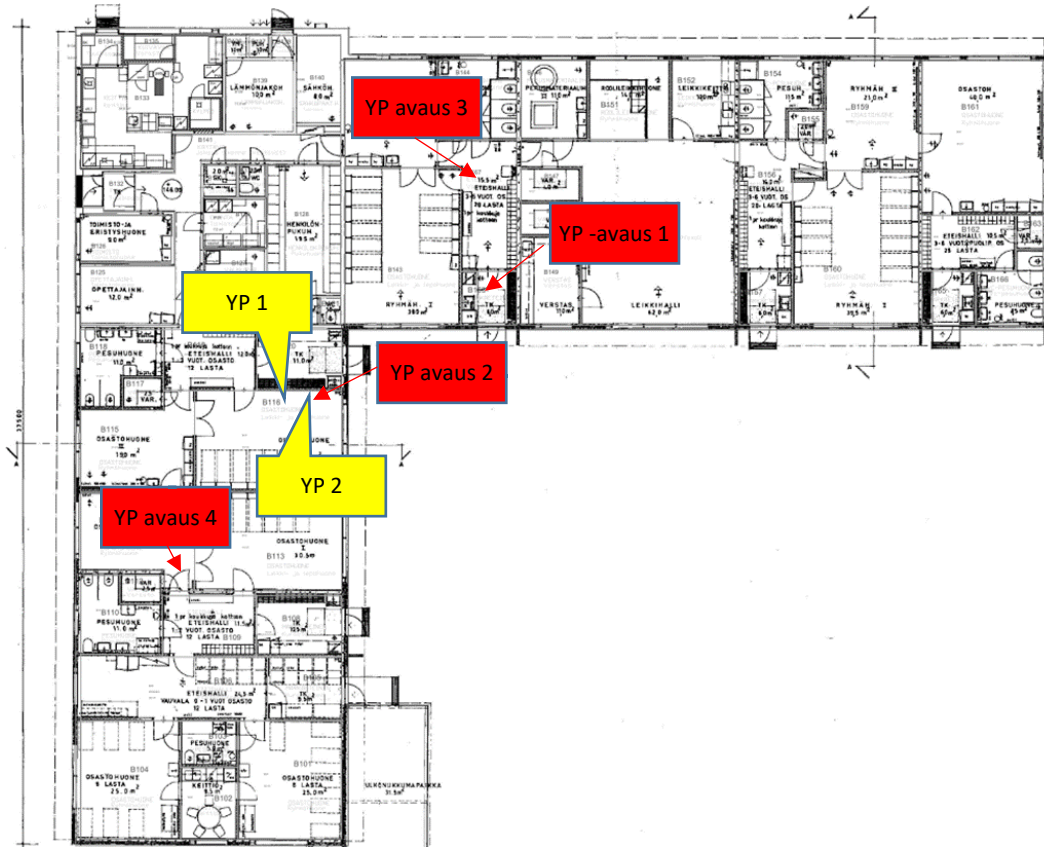
Kuva 14. Pohjakuva vesikaton rakenneavausten sijainneista

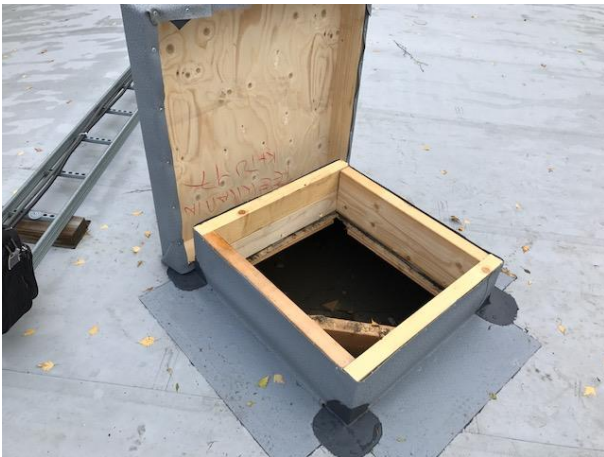
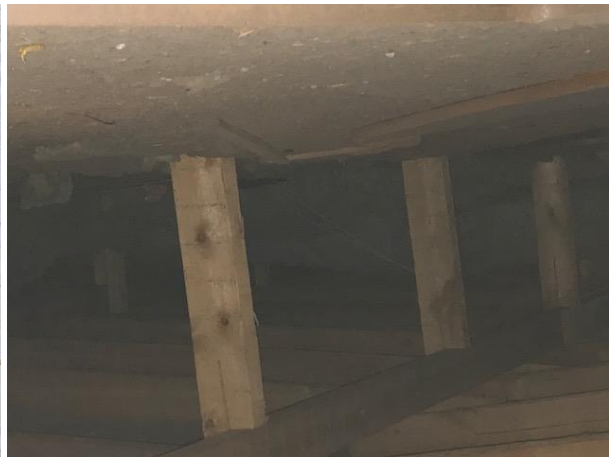
Kuvat 17 a ja b. Vasemmalla kuvassa (a) yleiskuva harjalle tehdystä kattoluukusta (YP avaus 3) ja oikealla yleiskuva vesikaton tuuletustilasta.

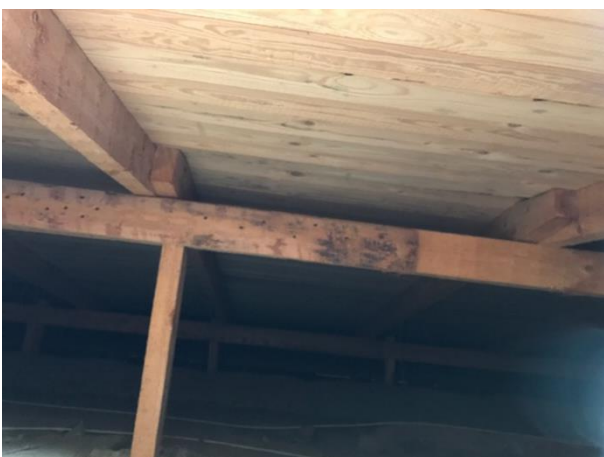
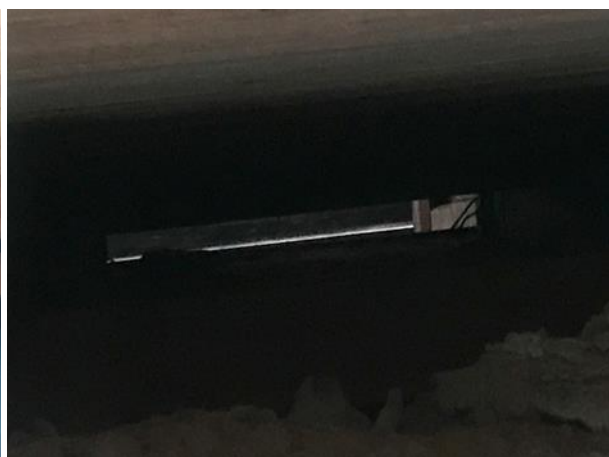
Kuvat 18 a ja b. Vasemmalla yleiskuva yläpohjatilasta harjalta räystäälle päin. Oikeassa kuvassa näkyvässä tuuletusrako räystäällä. Puurakenteet ovat pääsääntöisesti hyväkuntoisia.

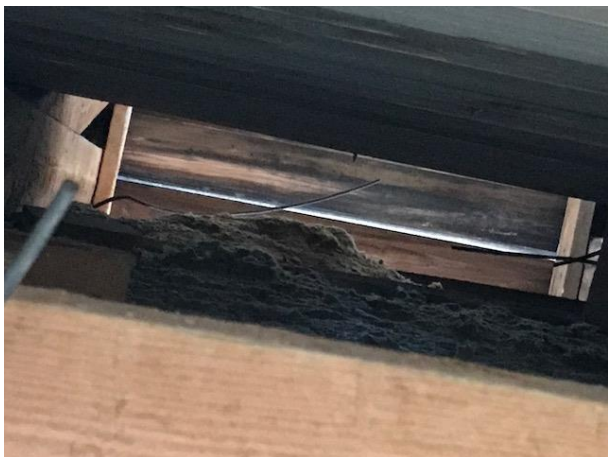
Kuva 21. Kuva rakenneavauksen (YP avaus 4) sisältä kuvattuna yläpohjan tuuletustilassa räystäälle päin. Kuvassa näkyvässä tuuletusrako räystäällä. Räystään puurakenteet ovat tummuneet.

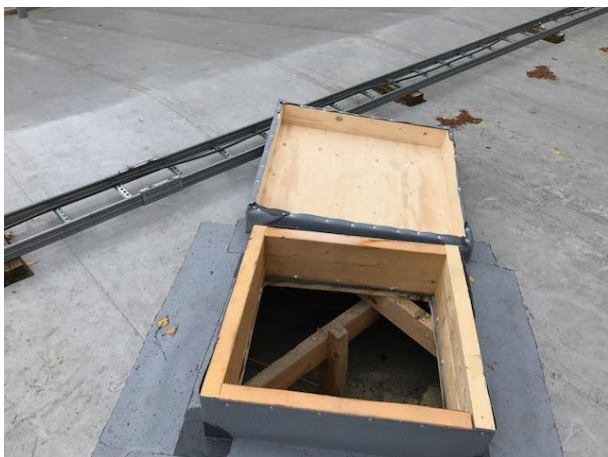
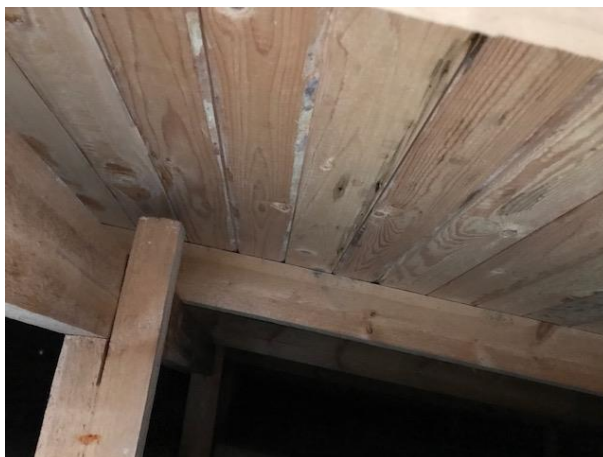
Kuva 22 a ja b. Vasemmassa kuvassa yleiskuva vesikaton rakenneavauksesta (YP avaus 4) ja oikeassa ko. avauksen kohdalta vesikaton aluslaudoitusta, jonka kuntoa voi pitää hyvänä.

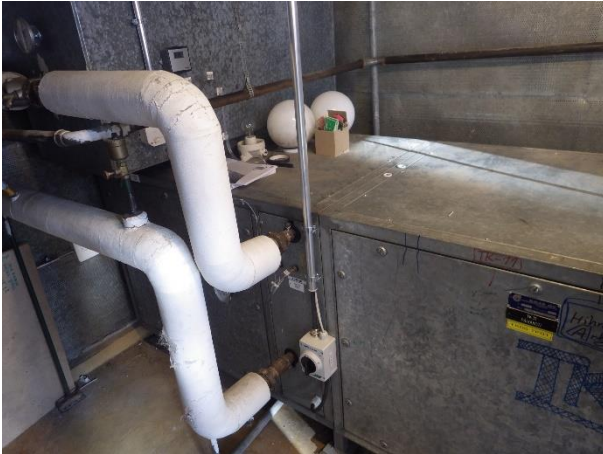
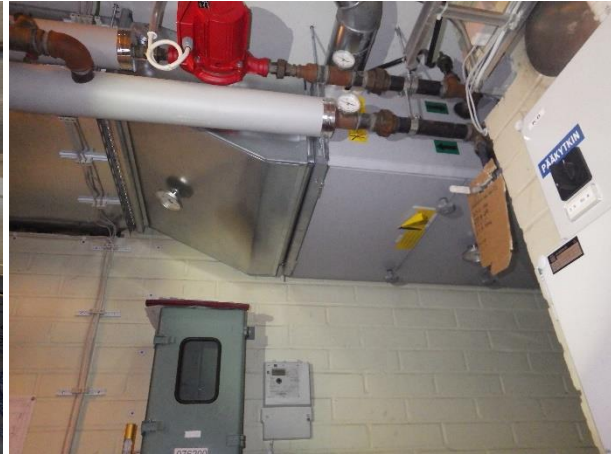
Keittiön tiloja palveleva tuloilmakone TK06 on asennettu jälkikäteen, mutta ajankohta ei ole tiedossa. Koneen suodatinkammiossa havaittiin tutkimuskäynnillä runsaasti vettä, mikä johtunee lumen kulkeutumisesta koneeseen. Koneessa ei ole viemärintiä.

Kuva 25 a ja b. Päiväkodin tuloilmakone TK05 (a). Keittiön tuloilmakone TK06 (b).

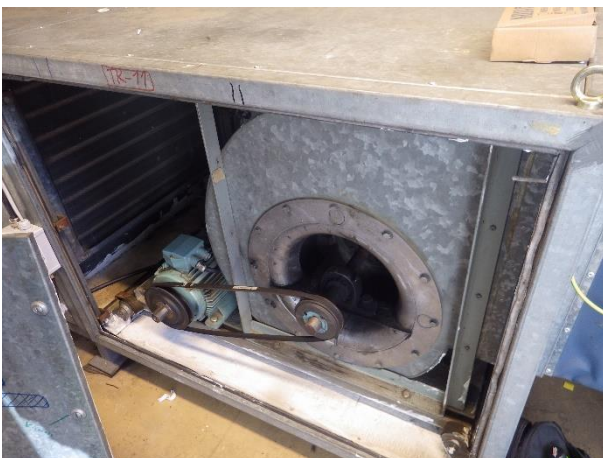
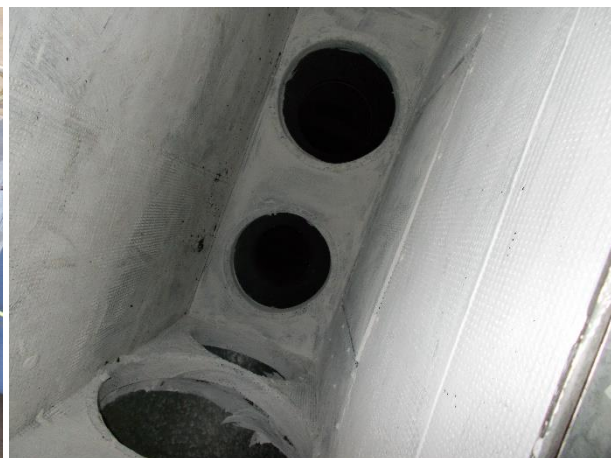
Kuva 26 a ja b. Päiväkodin tuloilmakoneen puhallinkammiossa on jälkikäteen pinnoitettua mineraalivillaa (a). Myös kanavaäänenvaimentimien mineraalivillaeristeet on pinnoitettu jälkikäteen (b).

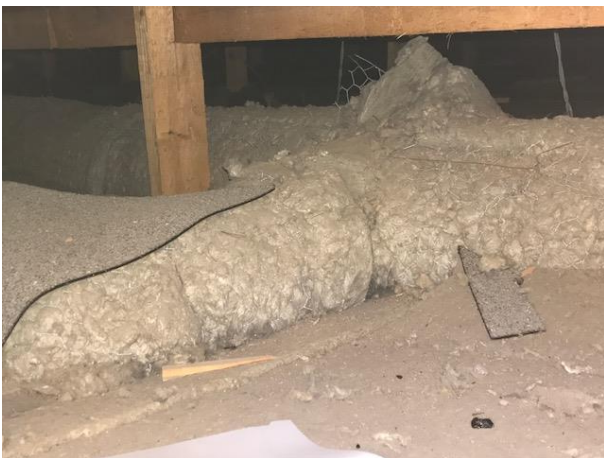
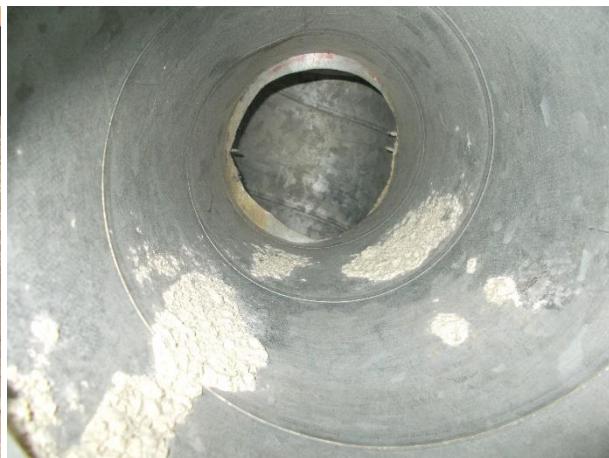
Ilmanvaihtokanavat ovat pääasiassa peltiaineisia kierresaumakanavia. Kanavat kulkevat kylmässä yläpohjatilassa. Kanavaeristys on tehtyjen tarkastusten perusteella ikääntynyttä ja puutteellista, mikä voi aiheuttaa merkittäviä lämpöhäviöitä. Tuloilmapäätelaitteiden lämpötiloja mitattiin (kuva 31) ja mittauksissa

Kuva 28 a ja b. Ilmanvaihtokanavat kulkevat kylmässä ja korkeudeltaan matalassa yläpohjatilassa (a). Tuloilmakanavissa havaittiin rappausjämiä (b).

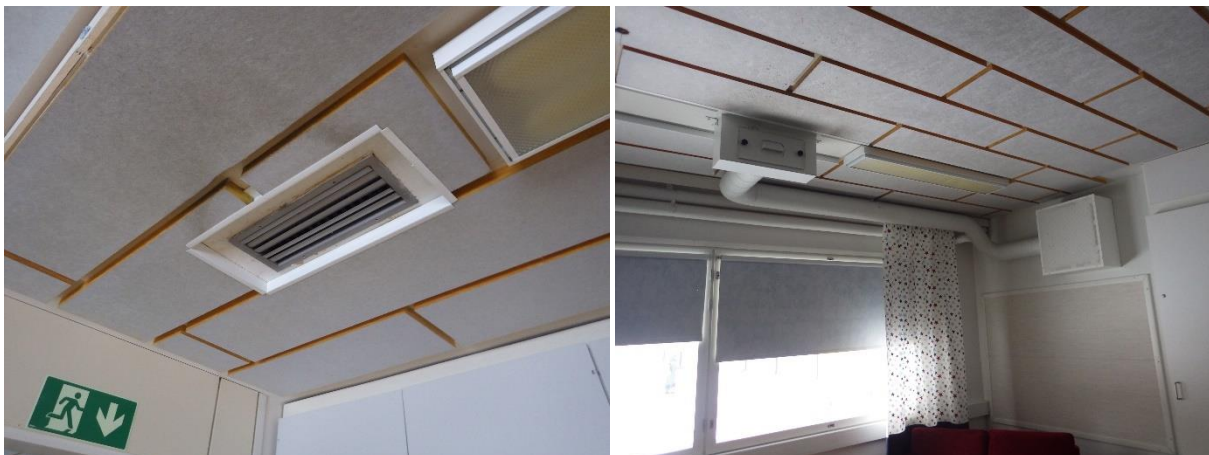
Kuvat 30 a ja b. Esimerkkejä tuloilmapäätelaitteista. Tuloilmapäätelaitteisiin on tehty lähivuosina muutoksia (b).

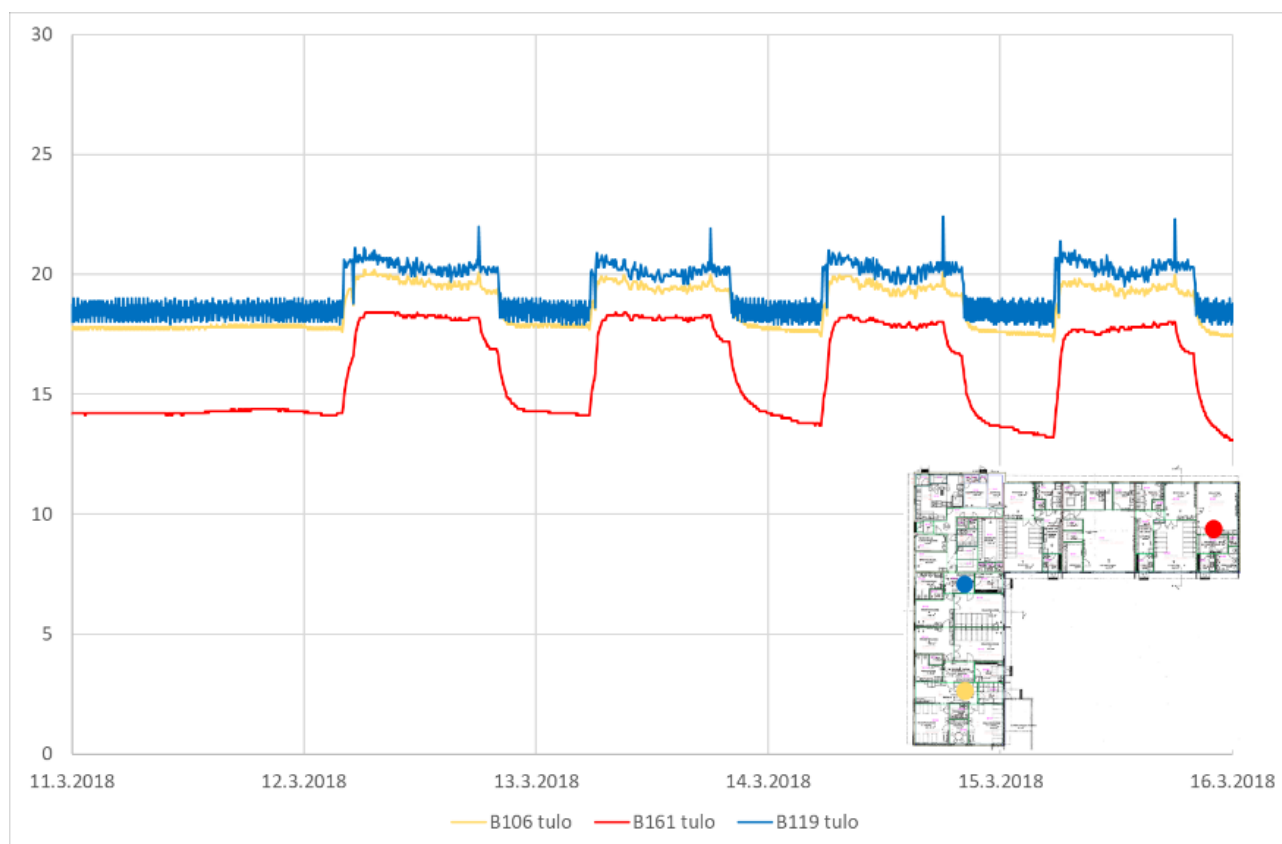
Kuva 31. Tuloilmapäätelaitteiden lämpötilamittaus.

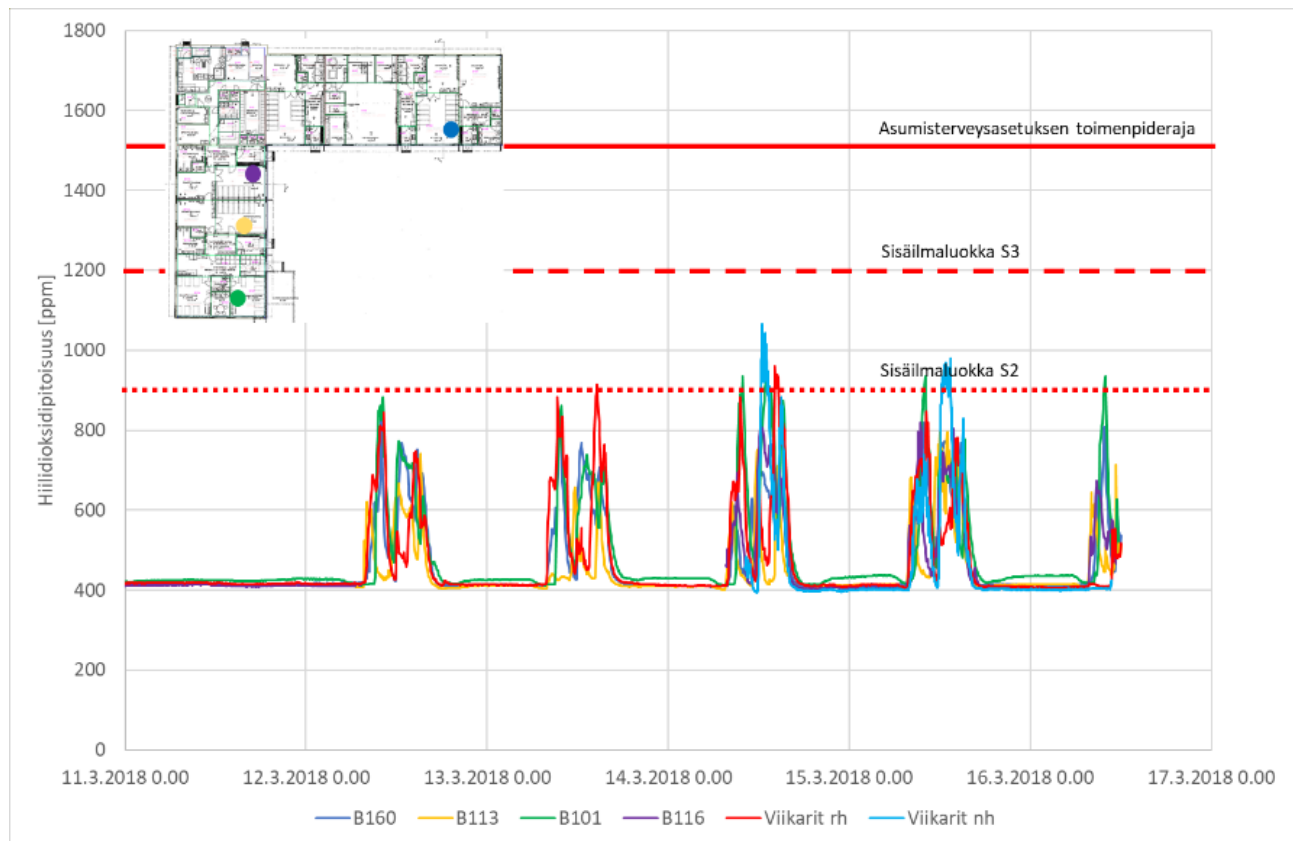
Mittausten perusteella hiilidioksidipitoisuudet jäävät tiloissa alle sisäilmaluokan S3 raja-arvon, joten sisäilman laatua voidaan pitää mittausten perusteella tyydyttävänä.

Kuva 34. Päiväkotirakennukseen ja liikerakennuksessa sijaitsevaan ryhmätilaan tehdyt hiilidioksidimittaukset.

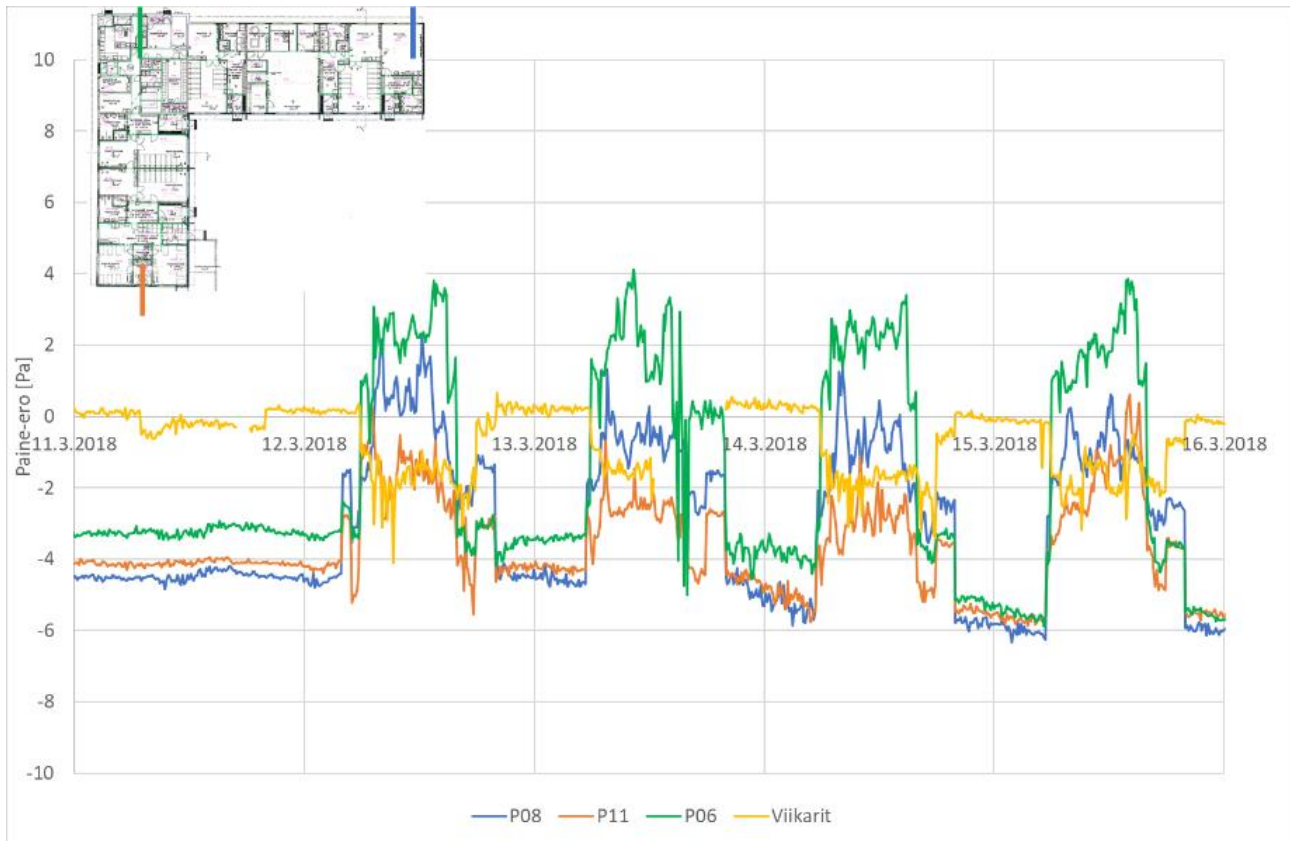
Kuvaajasta havaitaan, että käytön aikana päiväkotirakennuksen painesuhteet vaihtelevat -3...+4 Pa välillä. Yöaikana rakennuksen alipaineisuus lisääntyy -4...-5 Pa:iin. Liikerakennuksen ryhmätilassa (Viikarit) painesuhteet ovat käytön aikana -2 Pa ja yöaikana lähellä 0 Pa.

Kuva 35. Päiväkotirakennukseen ja liikerakennuksessa sijaitsevaan ryhmätilaan tehdyt painesuhdemittaukset.

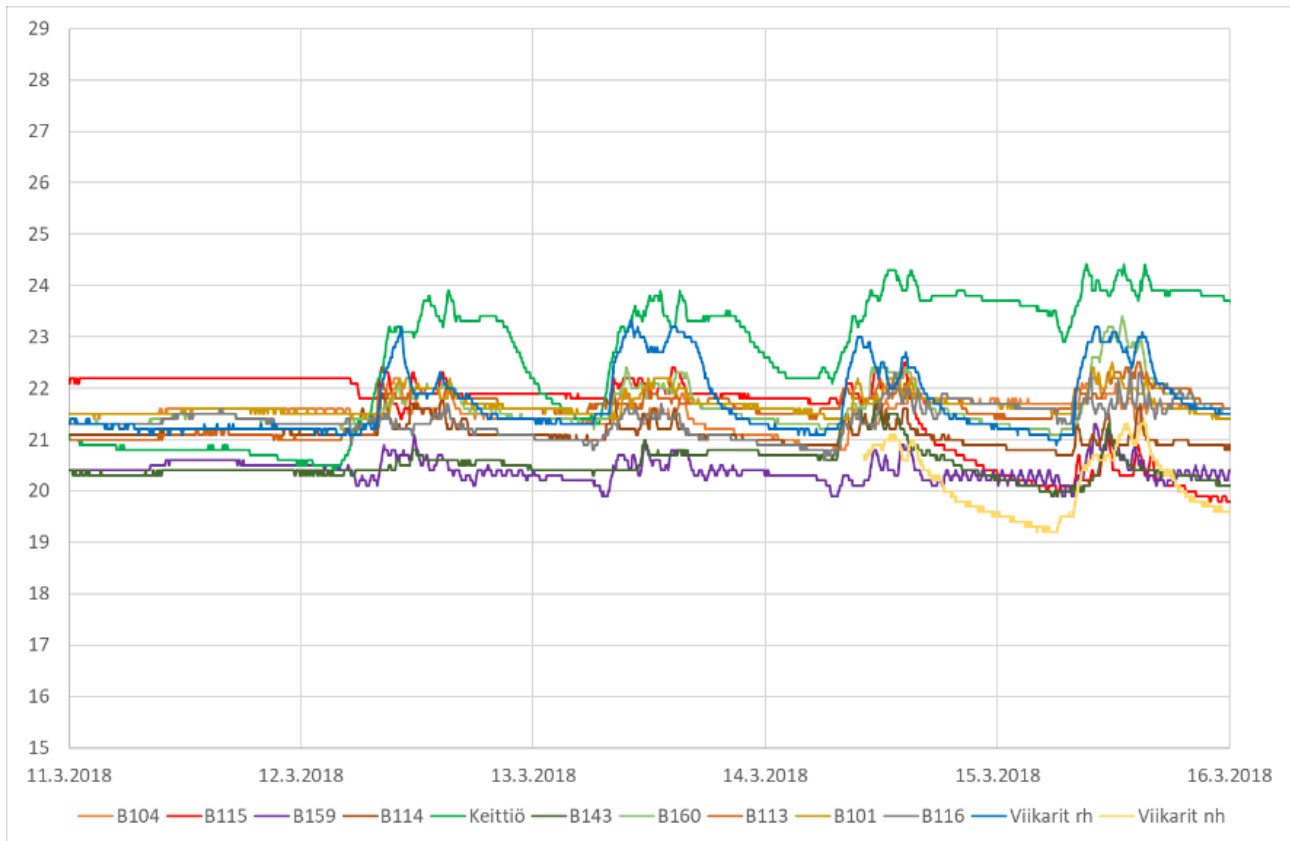
Kuvaajasta nähdään, että huonelämpötilat pysyvät pääosin +20...+24 °C välillä. Asumisterveysasetuksen mukaan päiväkodin huoneilman lämpötilojen toimenpiderajat lämmityskaudella ovat +20...+26 °C. Huonelämpötilat pysyttelevät pääsääntöisesti asumisterveysasetuksen toimenpideraja-arvon sisällä.

Kuva 36. Päiväkotirakennukseen ja liikerakennuksessa sijaitsevaan ryhmätilaan tehdyt huonelämpötilamittaukset.

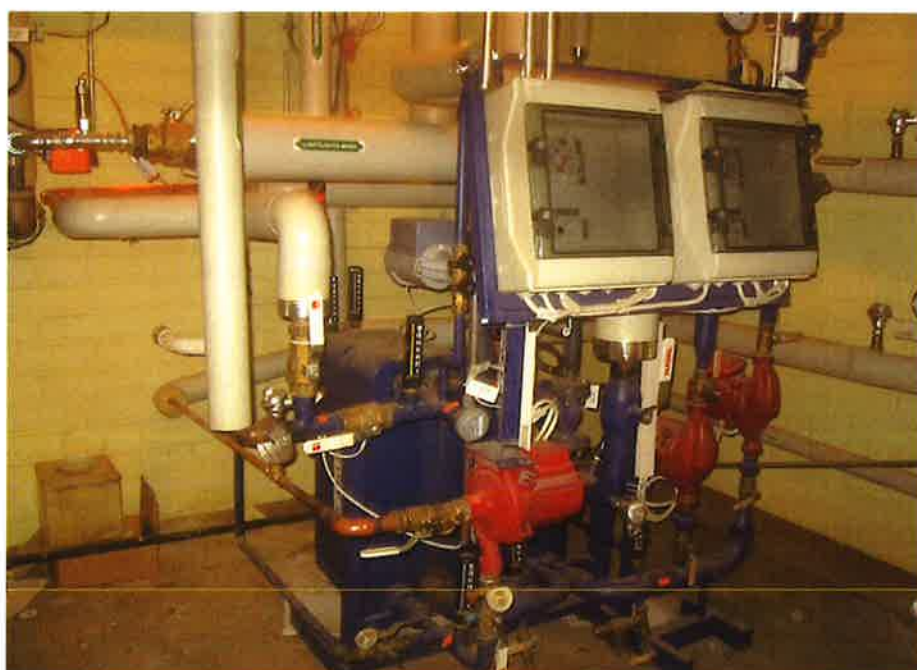
Kuva 8. Kiinteistön kaukolämpölaitteet.

Käynnin aikana havaittiin, että kylmävesiverkoston paine ennen lämmönvaihdinta on 6,2 bar. Kylmävesiverkoston paine varaudutaan alentamaan 4,0 bar asentamalla paineenalennusventtiili vesimittarin jälkeen. Kuvassa 9 on esitetty kylmävesiverkoston paine.

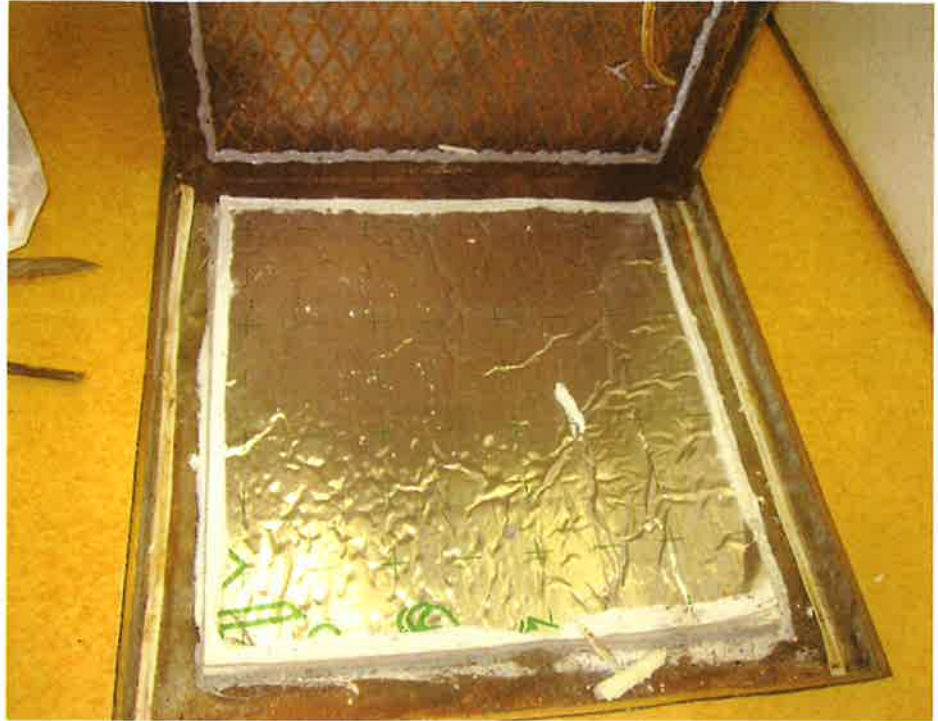
Kuva 10. Jätevesi- ja sadeveden tarkastusluukun liimattu kansi.

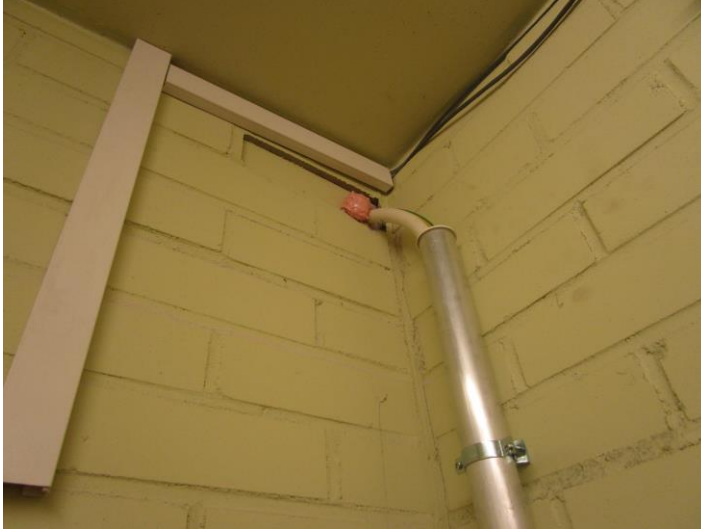
Kuva 1 Johtotie

Pääjohtoteinä toimivat kaapelihyllyt. Johdotukset ovat putkitettuina rakenteissa, alumiinijohtotiekouruissa ja teknisissä tiloissa pintaan asennettuina. Lisäksi piha-alueella on maakaapeleita.

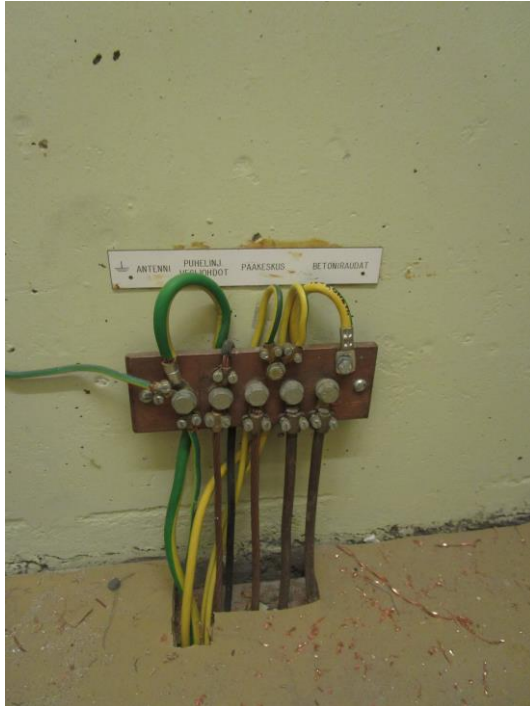
Kuva 3 Potentiaalintasauskisko

Pääkeskuksen yhteydessä on erillinen potentiaalintasauskisko. Johtavat putkistot lämmönjakohuoneessa ovat liitetty kiskoon. Kaapeliojaan on asennettu maadoitus-elektrodi vanhojen piirustusten mukaan.

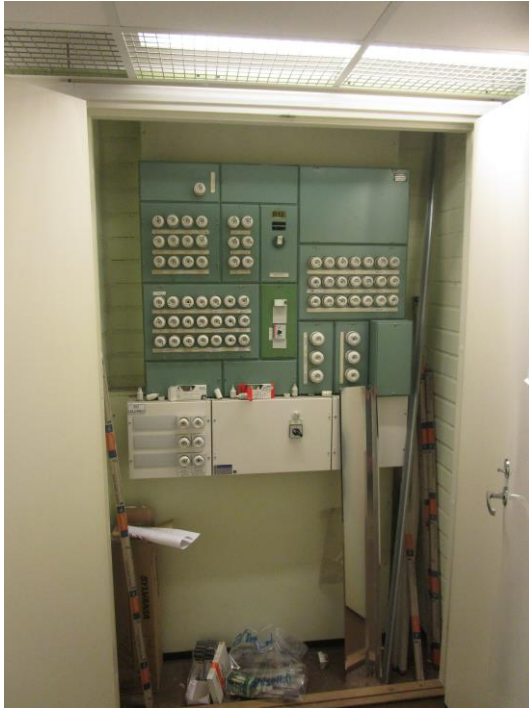
Kuva 4 Ryhmäkeskus R12

Kiinteistön sähköenergian mittaus suoritetaan epäsuorana mittauksena liittymän yhteydessä.

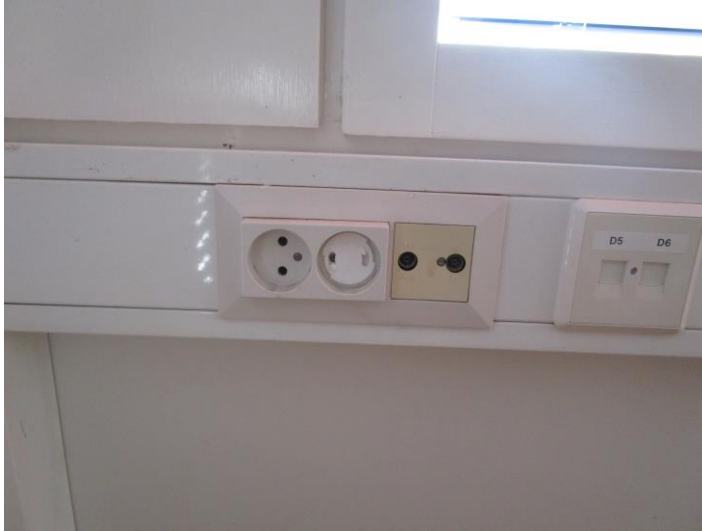
Kuva 7 Kourupistorasia

Kiinteistön yleisten -ja ryhmätilojen pistorasiat ovat pääosin alkuperäisiä 0-luokan pistorasioita.

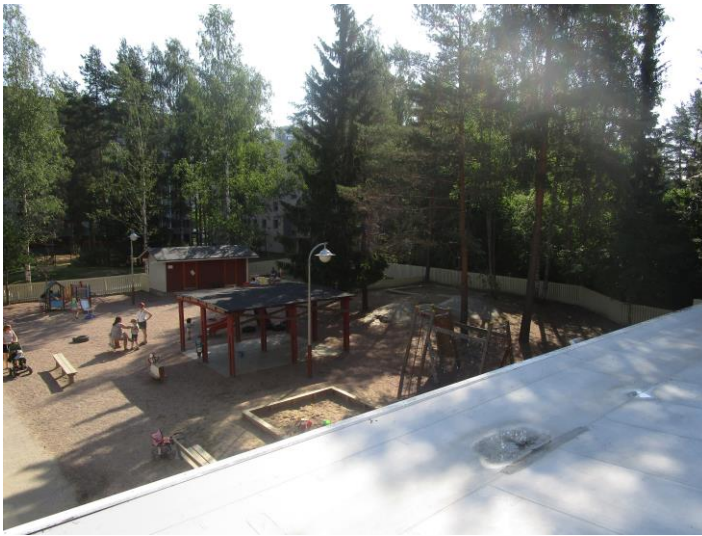
Kuva 8 Pylväsvalaisimet

Ulkovalaistuksen muodostavat seinillä ja sisäänkäyntien kattolippoihin asennetut valaisimet. Valaisimet ovat osittain alkuperäisiä. Valonlähteinä ovat Hehku -ja elohopealamput. Valaisimien kunto on välttävä, paikoitellen huono.

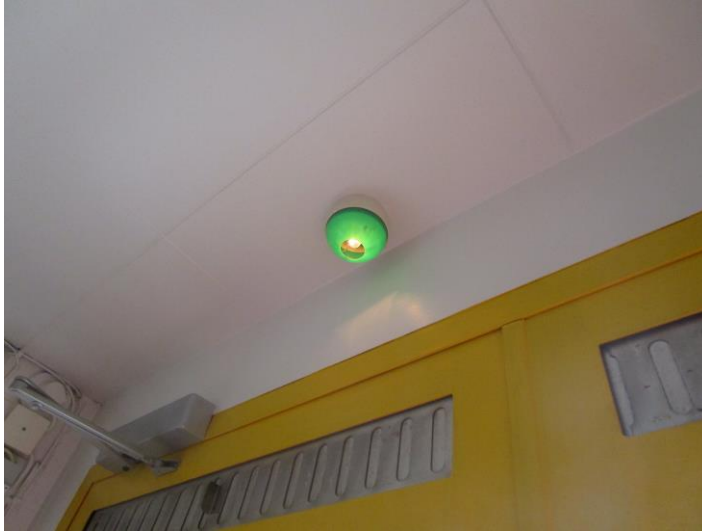
Kuva 9 Poistumistievalaisin

Kohteessa poistumistievalaistusjärjestelmä. Keskuksena Esmi Eslux 4 akuilla. Keskus huollettu 2009 ja akut vaihdettu 2018.

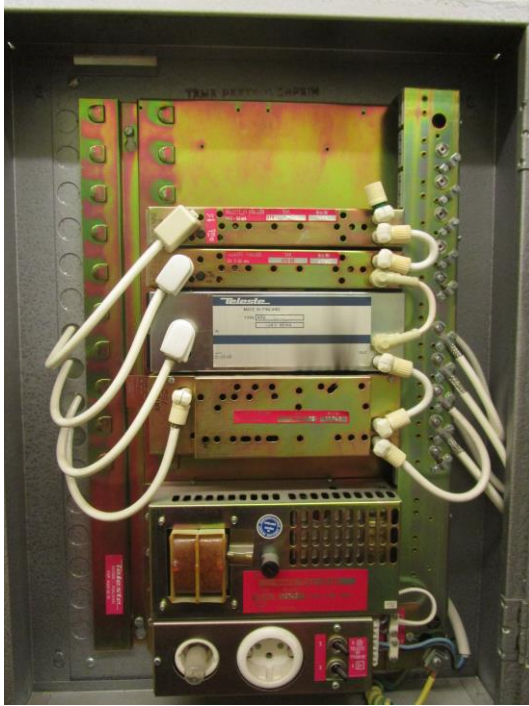
Kuva 9 Antennivahvistin

Kiinteistössä on oma antennimasto katolla. Kiinteistössä on antennipistorasioita asennettu tilojen käyttötarkoituksen mukaisesti.

Kartoitetaan, onko nykyinen antenni pistemäärä riittävä käyttäjän tarpeisiin nähden.

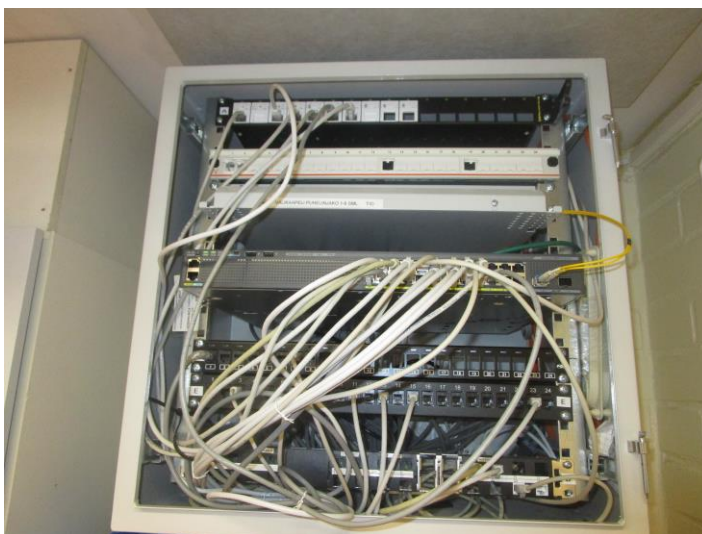
Kuva 10 Ristikytkentäteline

Yleiskaapelointi verkko tehty rakennukseen jälkeinpäin. Tiloissa kattavasti langattoman verkon asemia. Toimistoihin asennettu tietoliikennesiirteet. Ristiyhteydenkaapissa sijaitsee toimistossa. Lisäksi valokuidut on tuotu puhelinhuoneeseen erilliseen avotelineeseen ja siitä kuidut on viety toimiston ristiyhteydenkaappiin.

Ei toimenpiteitä.

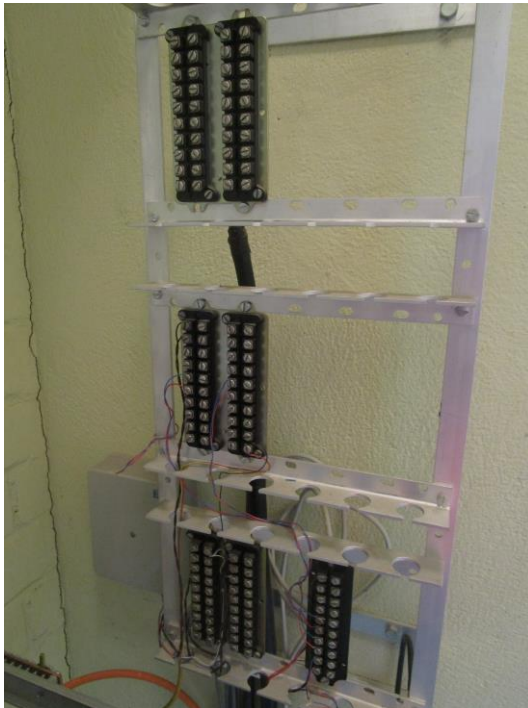
Kuva 11 Puhelinteline

Puhelinverkko on alkuperäinen.

Lisä tarpeiden kartoitus suunnitteluvaiheessa tilaajan kanssa.

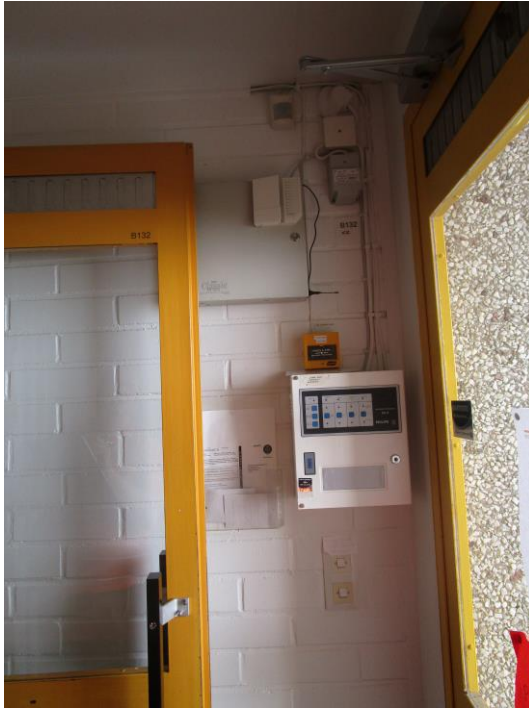
Kuva 12 Murtoilmoitinkeskukset

Murtoilmoitin järjestelmässä on kaksi keskusta. Philips UC-4 ja DSC Classic PC585.

Järjestelmän yhtenäistäminen yhteen keskukseen.

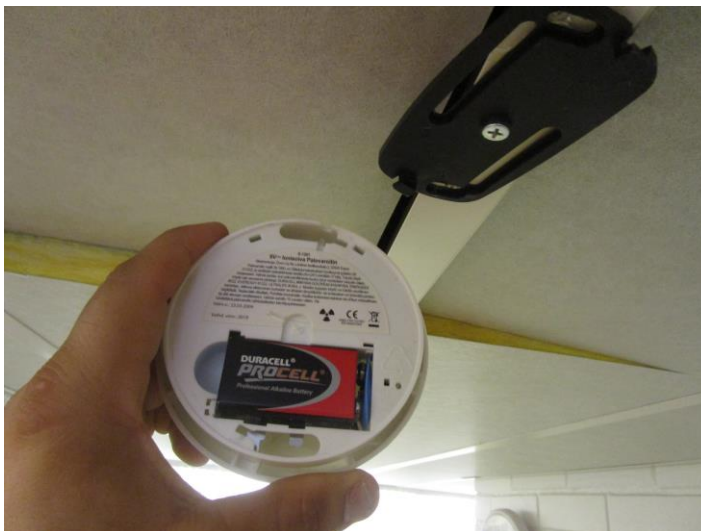
Kuva 13 Palovaroitin patteritoiminen

Rakennuksessa ei ole keskitettyä palovaroitinjärjestelmää. Tiloissa ainoastaan patteritoimiset palovaroittimet. Varoittimien kunnossa havaittu puutteita.

Ehdotetaan keskitetyn paloilmoitinjärjestelmän asennusta. Ilmaisimet sijoitetaan kaikkiin tiloihin määräysten ja yleisten ohjeiden mukaisesti.

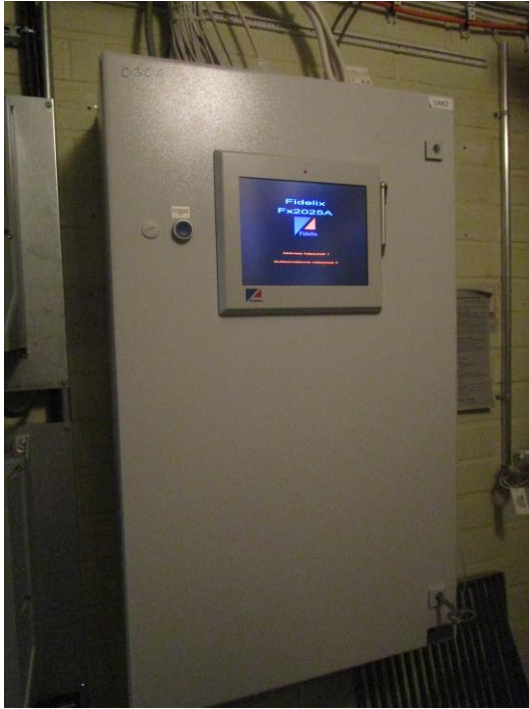
Kuva 14 VAK 3

IV-konehuoneessa on keskuseen integroitu VAK 4
