PELIPUISTON  
LÄHIPALVELUKESKUS  
Teekkarinkatu 17  
Tampere

PERUSKUNTOARVIO  
30.12.2010

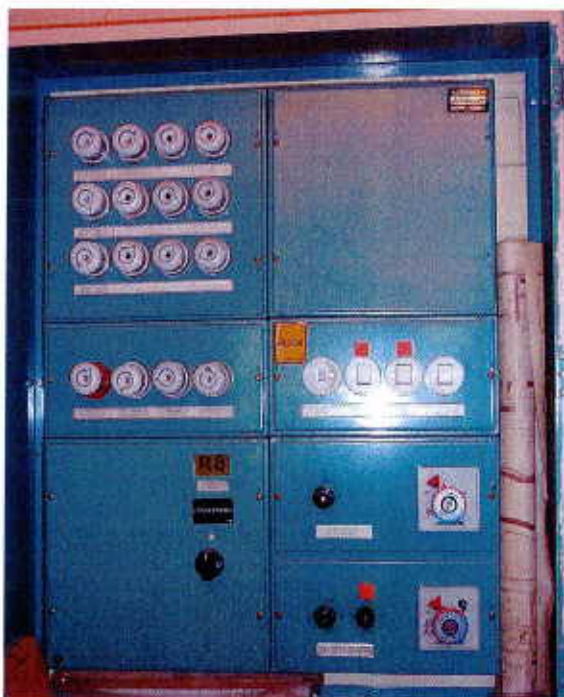
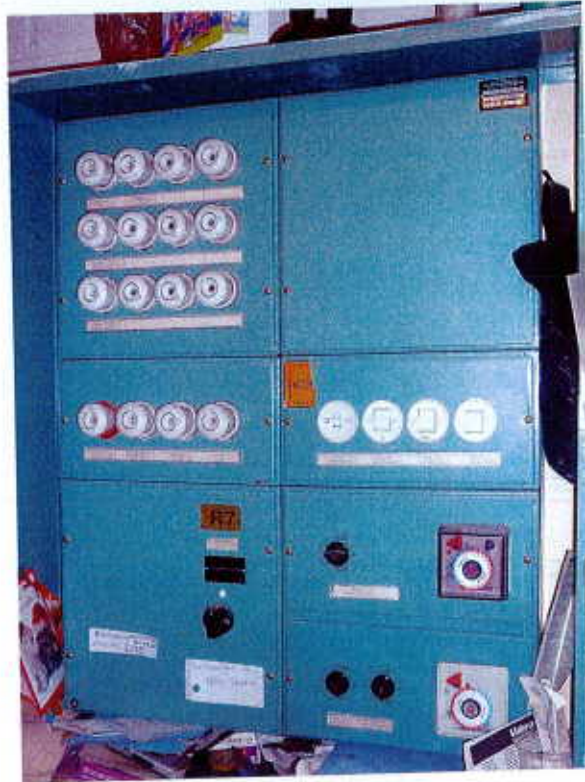
Hyväkuntoisia liiketilojen keskuksia:

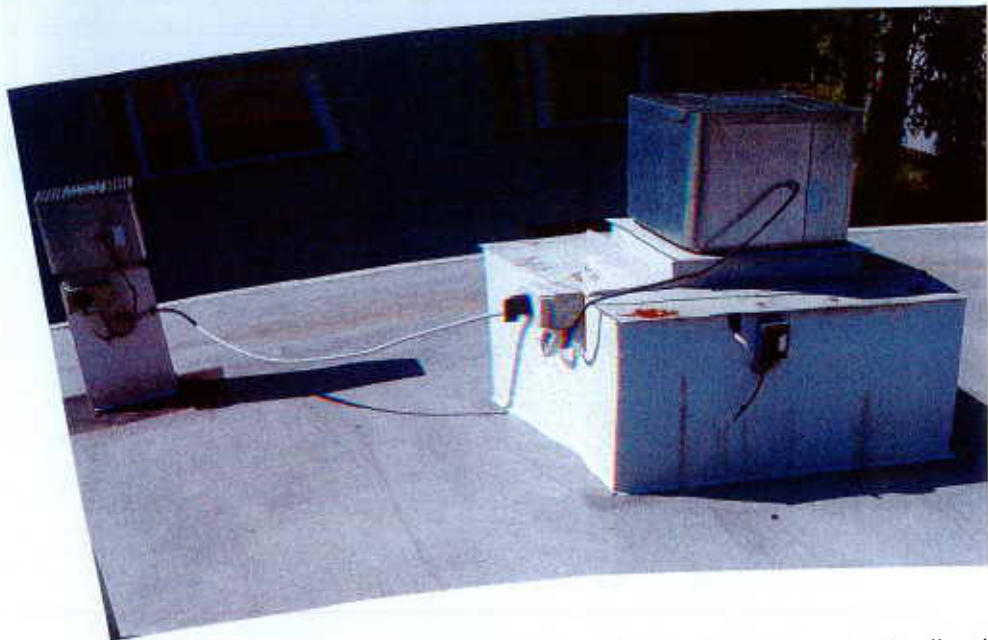
Kartoituksessa on tarkkailtu kiinnityksiä, kannakoiteja, putkituksia ja mahdollisesti käytöstä poistuneita johtoja ja varusteita. Jonkin verran on lämmönjakohuoneissa purkamaton johdotusta alkuperäisestä keskuksesta lähtevänä. Päiväkodin katolla on huippumurin johdotuksen korjaus tehty ilmajohtona. Johdolle on syytä asentaa tukeva alusta, joka estää vauriot esimerkiksi lumitöissä.
