Kunnostuksen loppuraportti

11.8.2017

PI SPALAN HAULITORNIN ALUE, ASEMAAKAVA NRO 8309 PI LAANTUNEEN MAAPERÄN KUNNOSTUKSEN LOPPURAPORTTI

Viite 1510011700

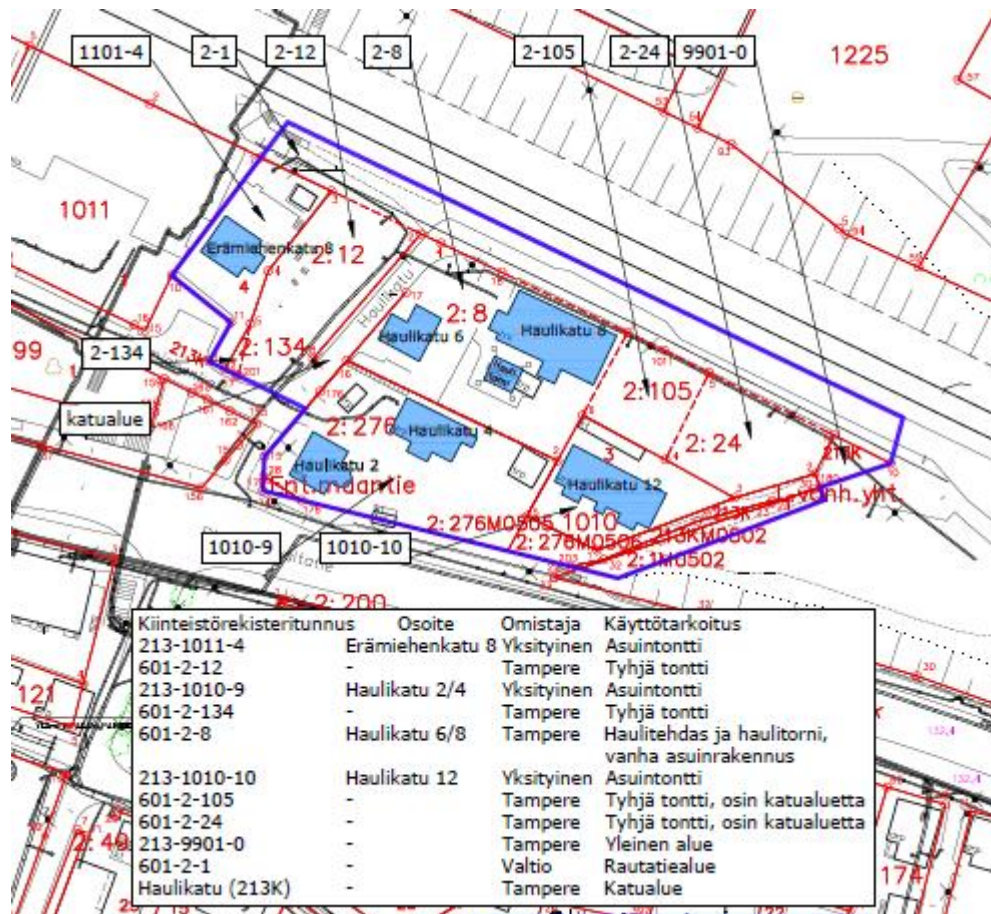
Suunnittelualueella on useita kiinteistöjä, joista yhden omistaa valtio, osan omistaa Tampereen kaupunki ja osan yksityiset toimijat. Alueella sijaitsee 11 eri kiinteistöä, joiden tunnuksat ja omistussuhteet on esitetty kartalla kuvassa 1.

Kuva 1. Suunnittelualan rajaus ja tonttijako.

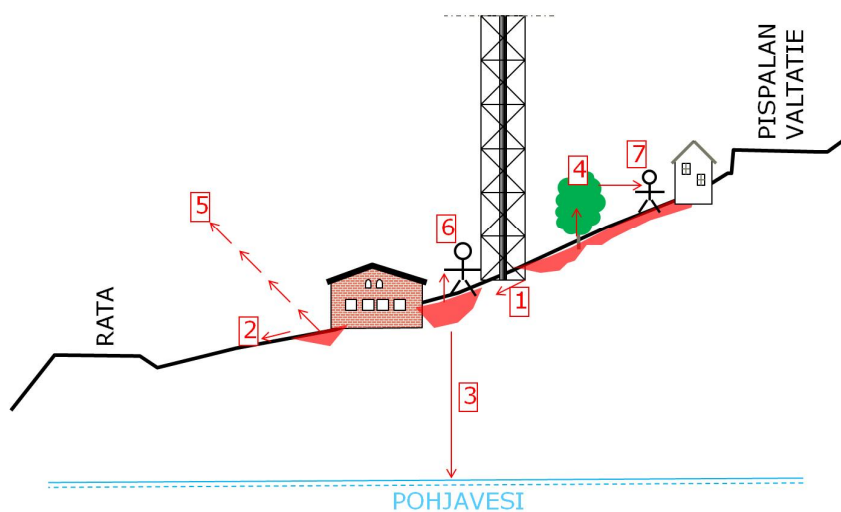
Riskinarviossa tarkastellaan kunnostustavoitteiden ylittävien jäännöspitoisuuksien vaikutuksia ympäristölle ja terveydelle. Riskinarvion käsitteellinen malli kulkeutumisen- ja altistumisreiteistä ennen kunnostustoimenpiteitä on esitetty kuvassa 12. Kulkeutumisen- ja altistusreittien osalta on mainittu, mitkä niistä on pystytty kunnostuksella poistamaan:

1. Kulkeutuminen maaperässä - *pääosin poistettu, ei merkittävää*
2. Kulkeutuminen pintavalunnan mukana - *poistettu*
3. Kulkeutuminen pohjaveteen; altistus pohjaveden talousvesikäytön kautta - *poistettu, alueella ei ole pohjaveden talouskäyttöä*
4. Kulkeutuminen kasveihin - *pääosin poistettu, muutamien rajauksien koskien syväjuurisia kasveja (yli 30 cm)*
5. Pölyäminen; altistus pölyämisen kautta - *poistettu*
6. Altistus tahattoman maanneilemisen kautta - *poistettu*
7. Altistus ravintokasvien syömisen kautta - *poistettu muutamien rajauksien koskien syväjuurisia kasveja (yli 30 cm)*
8. Ekologiset riskit - *poistettu*

Kuva 12. Haitta-aineiden kulkeutumisen käsitteellinen malli.

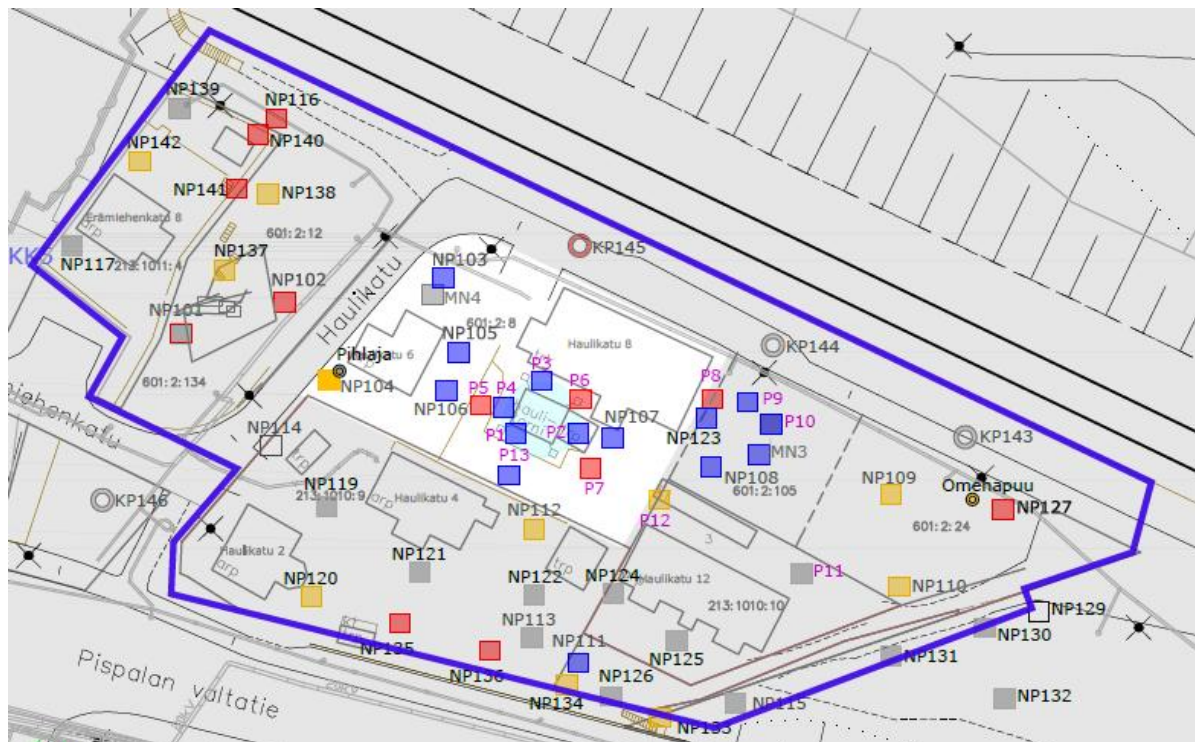
Kuva 4. Haulitornin ja haulitehtaan kiinteistö.

Alueen maanpinta nousee jyrkästi kohti etelää haulitehtaan ja -tornin takana. Pysäköintialue haulitehtaan länsipuolella on päällystetty pihakiveyksellä. Tutkimusten mukaan näytepisteen NP103 (keskellä kivettyä pysäköintialuetta) maa-aineksen raskasmetallipitoisuudet ovat selkeästi kohonneella tasolla vielä 1,5 m syvyydessäkin.

Pysäköintialueen kiveyksen purkamista ja maa-aineksen kunnostamista pidetään tarpeellisena, vaikka se edellyttää pinnoituksen purkamista. Pysäköintialueen kohdalla massanvaihto pyritään toteuttamaan syvyysuunnassa siten, että kaikki pilaantunut massa saadaan poistettua, jotta alueelle ei jää maankäyttörajoitusta.

Tontin etelärinteen jyrkkyyden ja yläpuolisten rakennusten vakauden turvaamiseksi tällä noin 150 neliön alueella käytetään massanvaihtotekniikan sijasta eristysrakennetta. Eristysrakenteessa käytetään maakostea betonია, jonka päälle ladotaan esimerkiksi Kuvan 5. mukainen kivetys. Ennen eristysrakenteen tekemistä alueen eloperäinen aines poistetaan kauttaaltaan.

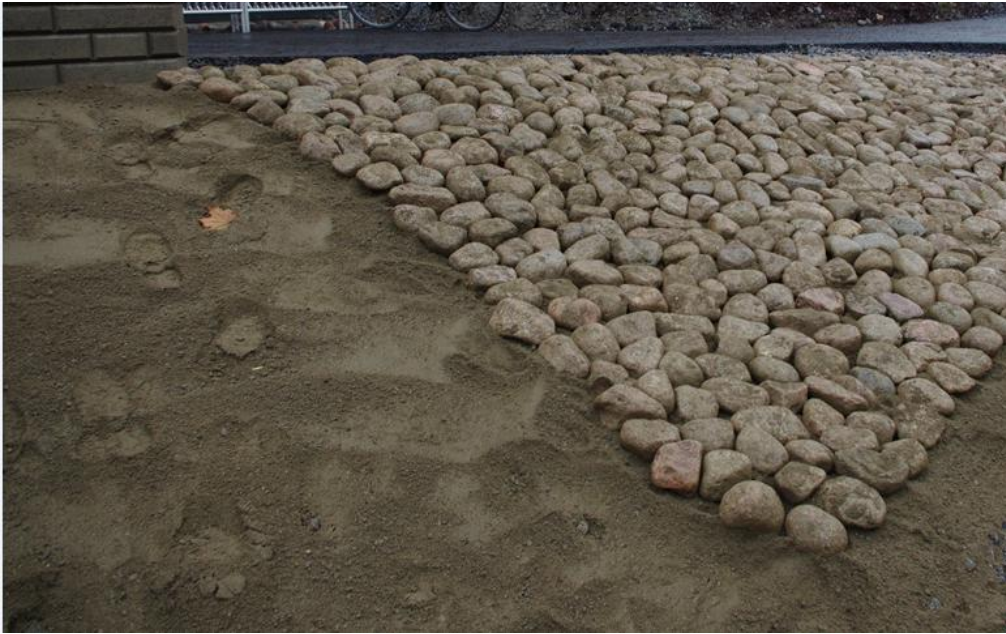
Kuva 5. Esimerkki kuva jyrkimmän rinneosuuden eristämisestä.

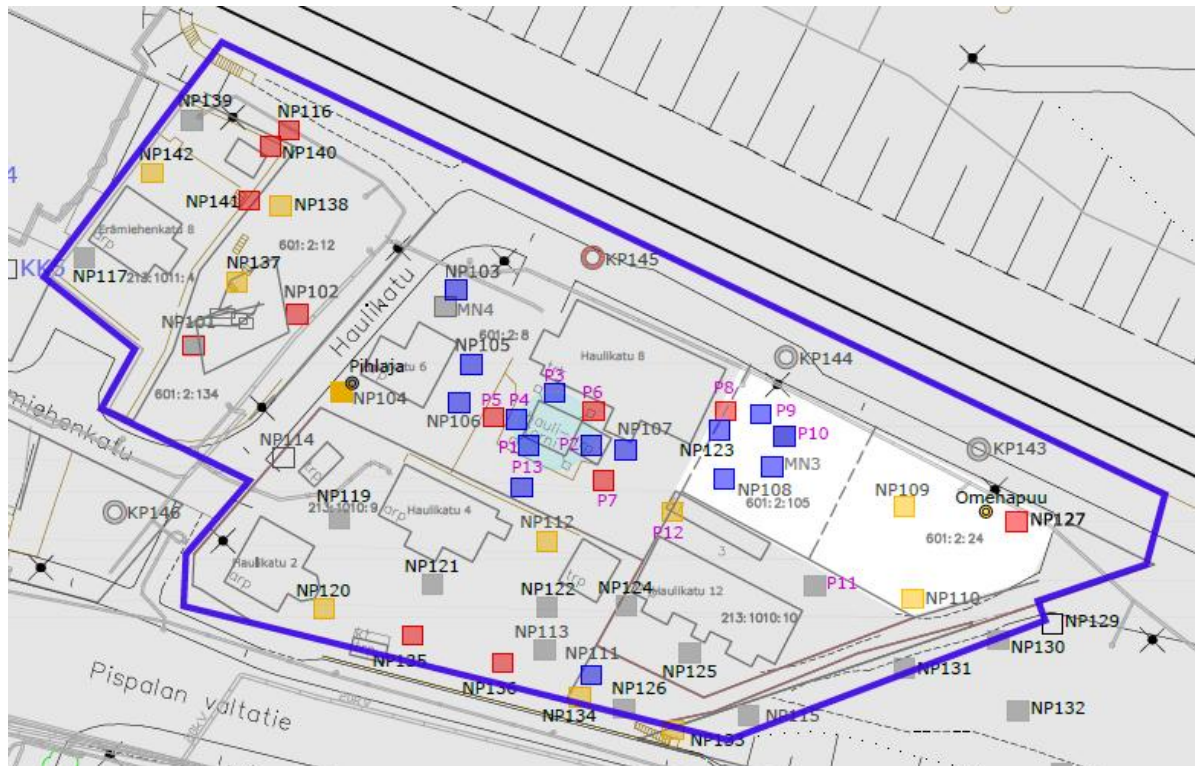
Kuva 6. Tontit 2:105 ja 2:24.

Alueen tasaisilla osuuksilla massanvaihto toteutetaan syvyysuunnassa maaperän pilaantuneisuuden mukaan kaivinkoneella. Maanpinta nousee lounaaseen kohti rakennusta Haulikatu 12. Rinteessä kaivetaan lamelliperiaatteella enimmillään 0,5 m syvyyteen.

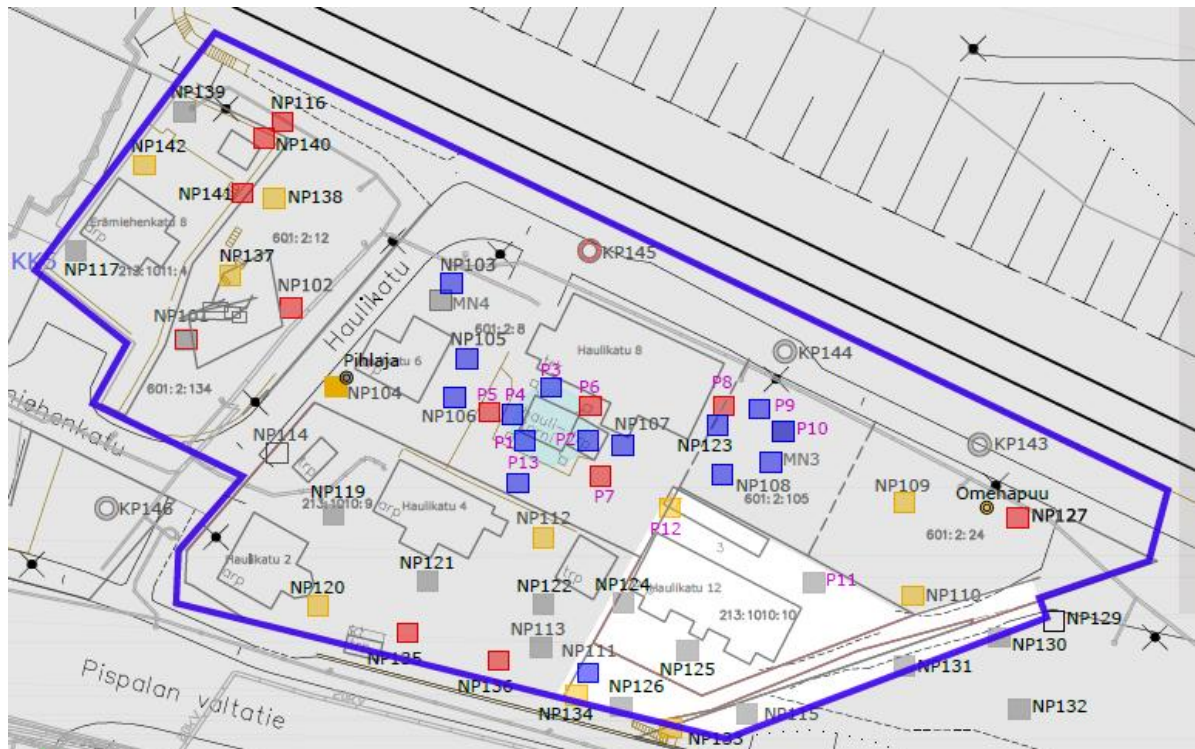
Kuva 7. Haulikatu 12 alue.

Haulikatu 12 kiinteistöllä kunnostustarve sijoittuu tutkimusten mukaan Pispalan valtatie varteen ja sen arvioidaan ulottuvat n. 0,5 m syvyyteen. Massanvaihto toteutetaan kaivinkoneella.

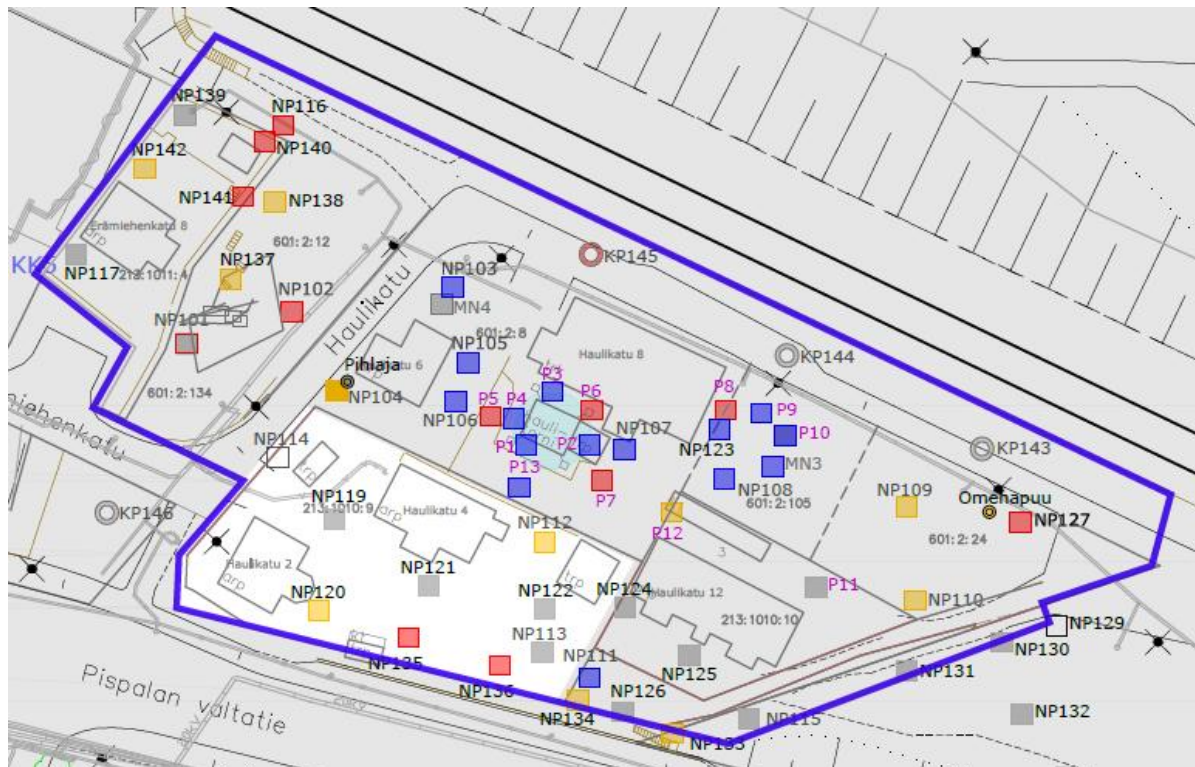
Kuva 8. Haulikatu 4 ja 2 alue.

Kiinteistön kunnostettavat alueet sijaitsevat tutkimusten mukaan Pispalan valtatievarressa ja Haulikatu 4 ja piharakennuksen välissä. Massanvaihto rajataan syvyysuunnassa pääosin maaperän pilaantuneisuuden mukaan. Oletuksena on, että poistettavan maakerroksen paksuus on noin 0,5 m. Kaivussyvyyttä saatetaan joutua rajoittamaan rakennusten lähellä.

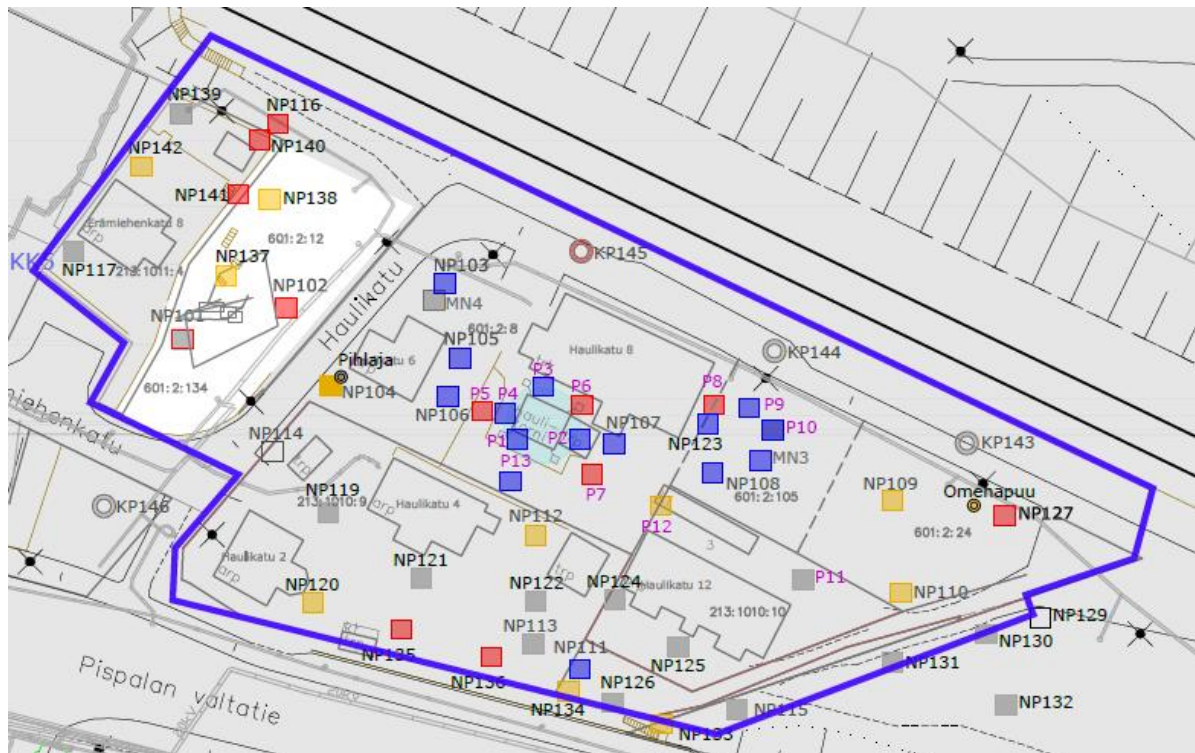
Kuva 9. Tontit 2-12 ja 2-134.

Massanvaihto toteutetaan kaivinkoneella. Pilaantumisen oletetaan ulottuvan enintään noin 0,5 m syvyyteen. Kiinteistöjen oleelliset tiedot ja alustavat arviot pilaantuneen maan määrästä on koottu taulukkoon 8.

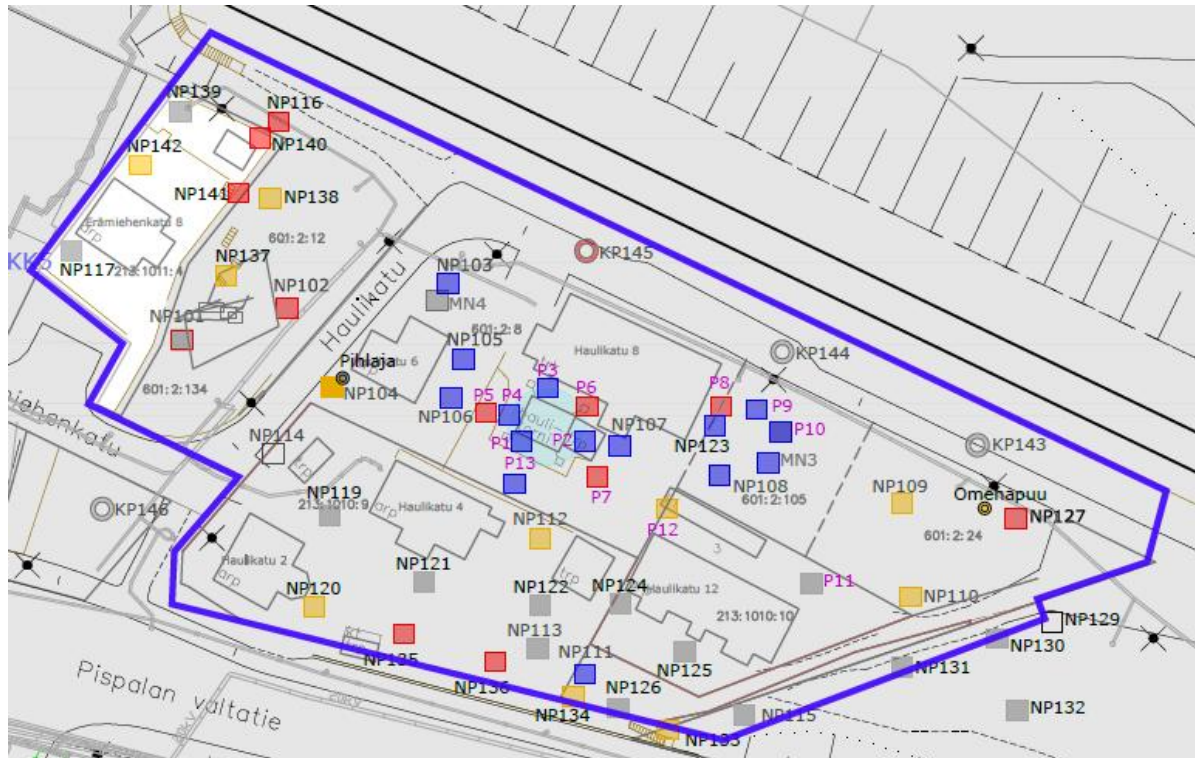
Kuva 10. Erämiehenkatu 8 alue.

Kunnostustarve sijoittuu kiinteistön koillisnurkkaan, sekä näytepisteen NP142 kohdalle. Pisteen 142 alla on maakellari. Kellarin kohdan massanvaihdosta sovitaan kiinteistön omistajan kanssa

erikseen. Tässä vaiheessa on epäselvää, voidaanko yläpuoliset pilaantuneet maa-ainekset poistaa vaurioittamatta kellaria.

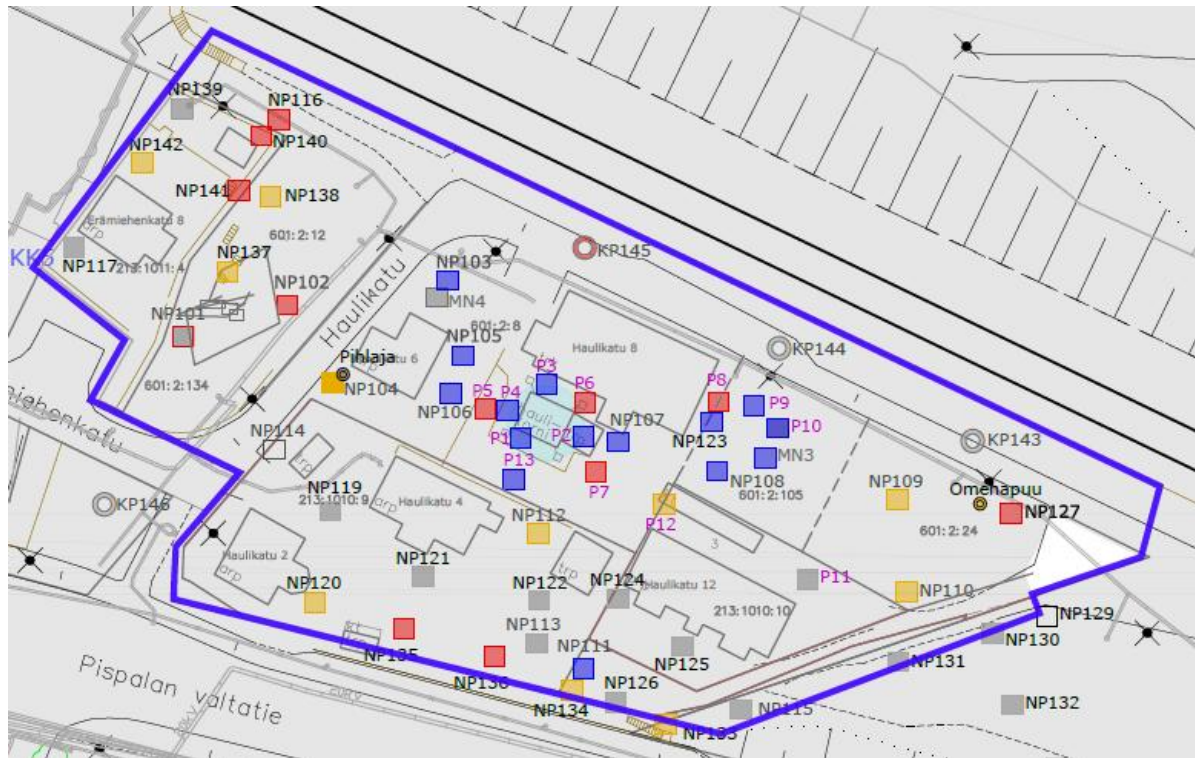
Kuva 11. Yleinen alue (parkkipaikka) Haulikadun päässä.

Kiinteistötunnus	213-9901-0
Katuosoite	-
Nykyinen maankäyttö	Yleinen alue
Omistaja:	Tampereen kaupunki
Pinta-ala (josta rakennuksia)	69 m ² (0m ²)
Pilaantuneen alueen pinta-ala	7 m ²
Pilaantuneisuuden keskisyvyys (maksimisyvyys)	0,5 m (0,5 m)
Pilaantuneen maan määrä	4 m ³ / 7 t
Todettu lyijypitoisuus	300 ... 1000 mg/kg

Tampereen kaupungin omistama pysäköintialue sijaitsee Haulikadun päässä. Tämä alue toimisi mahdollisen seulonta-aseman sijoituskohteena. Varsinaisia kunnostustöitä ei ole tarkoitus tehdä tällä kiinteistöllä tässä vaiheessa, vaan vasta Haulikadun normaalien kunnostustöiden yhteydessä.

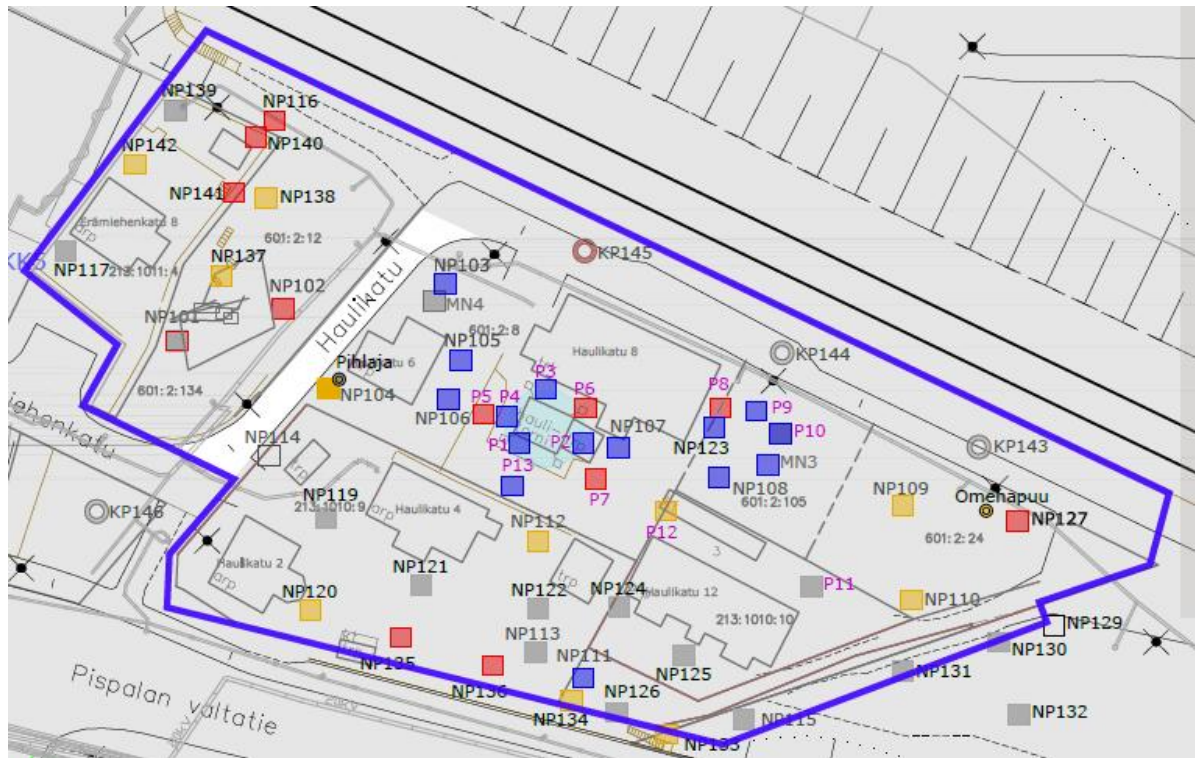
Kuva 12. Haulikatu.

Kiinteistötunnus	213K
Katuosoite	-
Nykyinen maankäyttö	Katualue
Omistaja:	Tampereen kaupunki
Pinta-ala (josta rakennuksia)	Ei määritelty
Pilaantuneen alueen pinta-ala	125 m ²
Pilaantuneisuuden keskisyvyys (maksimisyvyys)	0,5 m (0,5 m)
Pilaantuneen maan määrä	63 m ³ / 125 t
Todettu lyijypitoisuus	580 ... 1500 mg/kg

Haulikadun katualue näkyy kuvassa 12 ja olennaisimmat tiedot taulukossa 11. Haulikadun alla olevien pilaantuneiden maamassojen osalta massanvaihdot suoritetaan normaalin kadunkunnostuksen yhteydessä myöhemmin. Tämä osa Haulikattua on pituudeltaan noin 40 m.

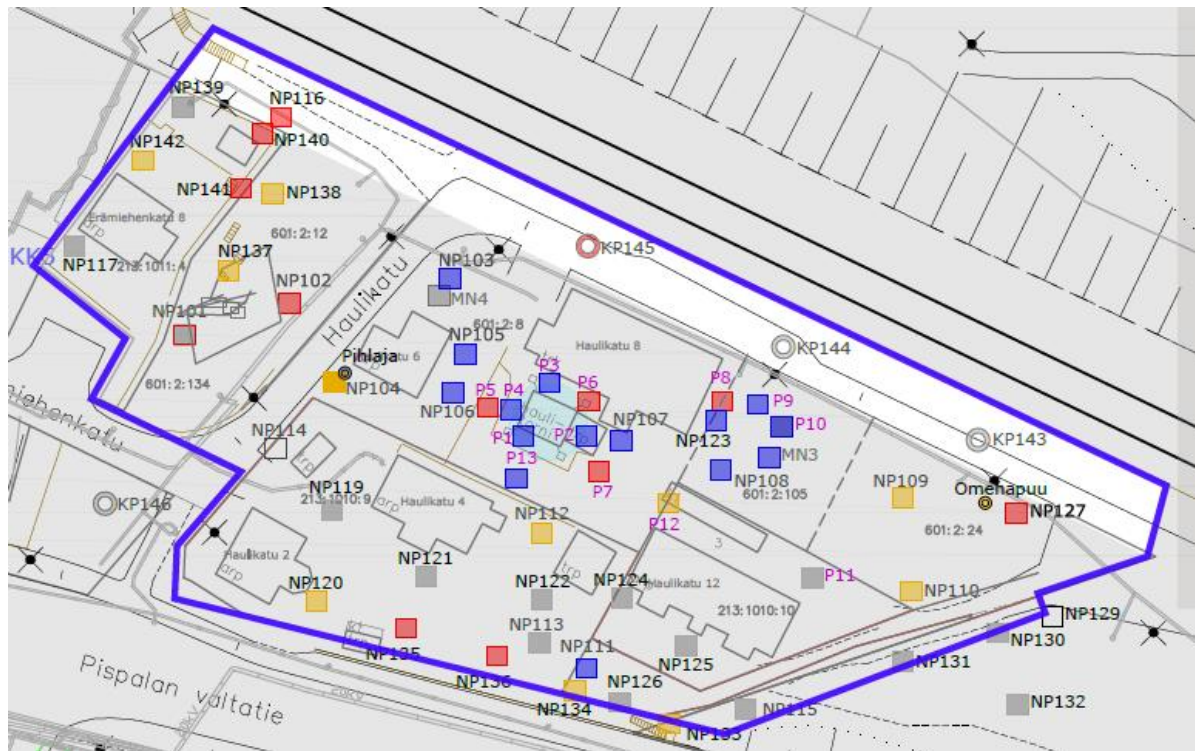
Kuva 13. Rautatiealue.

Valtion rautatiealue näkyy suunnittelualueen osalta kuvassa 13 ja olennaisimmat tiedot taulukossa 12. Rautatiealueella ei tulla tekemään kunnostustoimia mutta siellä tulee olemaan kunnostustoimintaan liittyvää toimintaa, kuten työkoneiden kulku. Tämä osa Haulikadua on pituudeltaan noin 90 m. Kuten edelläkin, niin Haulikadun osalta kunnostustöitä tehdään vasta normaalien kadun kunnostustöiden yhteydessä.

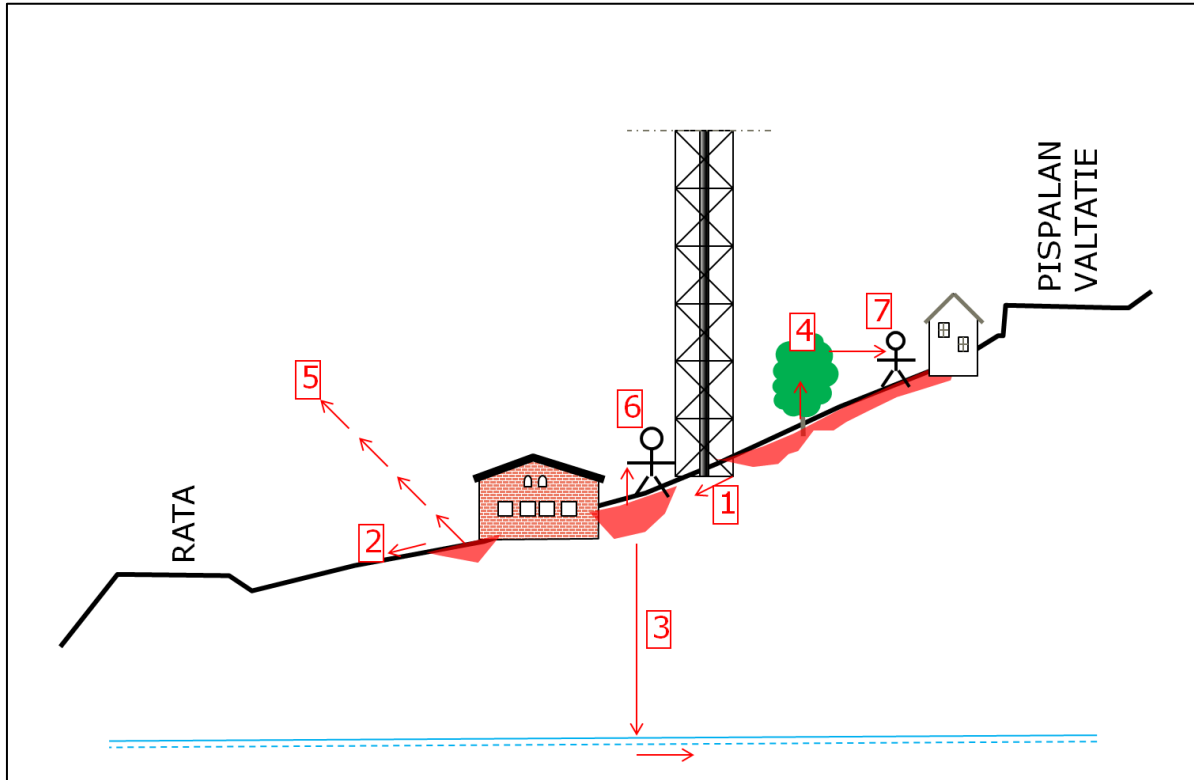
Kuva 7. Käsitteellinen malli haitta-aineiden kulkeutumisesta ja mahdollisista altistusreiteistä.

Haitta-aineiden kulkeutuminen tapahtuu veden tai ilman mukana. Liukoisuustesteissä on todettu antimonin, arseenin ja lyijyn osalta kohonneita liukoisuuksia. Liukoisina aineet voivat levitä maaperässä, kulkeutua kasveihin ja toisaalta myös pohjaveteen. Koska merkittäviä haitta-ainepitoisuuksia sijaitsee asuintalojen ja tutkimusalueen pintamaassa, voi maanmuokkaustoimien (maarakentamiseen liittyvät kaivut ja puutarhatyöt) yhteydessä tapahtua myös haitta-ainepitoisen maa-aineksen pölyämistä.

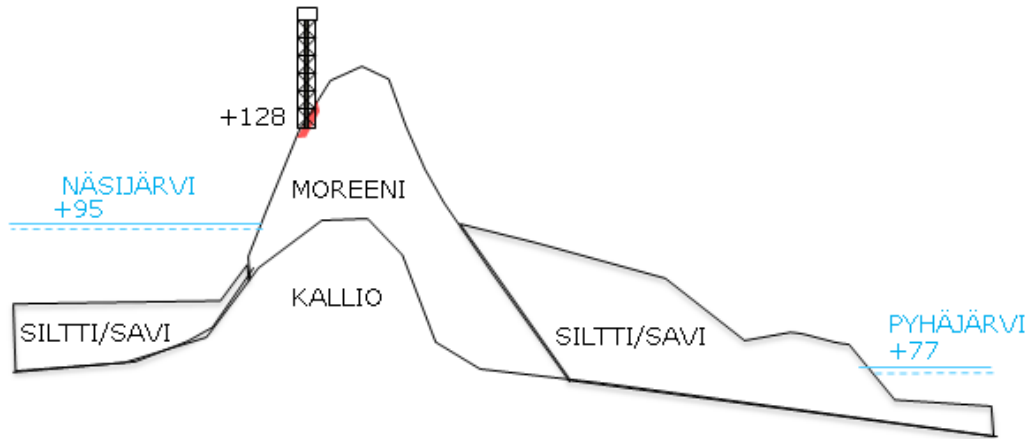
Haulitornin alue ei sijaitse luokitellulla pohjavesialueella. Pispalan harjun pohjaveden päävirtausuuntaa on havainnollistettu kuvassa 8. Näsijärven pinnankorkeus on noin 18 metriä korkeammalla kuin Pyhäjärven. Pispalanharjun Näsijärven puoleisella rannalla tapahtuu rantaimetyymistä, ja pohjavesi kulkeutuu harjun sisällä olevan kalliokannaksen yli kohti Pyhäjärveä. Lähellä Pyhäjärven rantaa sijaitsee myös useita pohjavettä purkavia lähteitä, joista merkittävin on Tahmelan lähde. Haulitornin alueelle ei ole asennettu pohjavesiputkia, mutta pohjavedenpinnan korkeus (tasolla +90...+84) on arviolta 30...40 m syvyydellä maanpinnasta (tasolla +119...+127) ja todennäköinen pohjaveden purkautumissuunta on kohti Pyhäjärveä. On kuitenkin huomattava, että paikallista pohjaveden virtaussuunnan ja -nopeuden vaihtelua voi esiintyä, jos maaperässä on vettä johtavampia kerroksia.

Kuva 8. Periaatepoikkileikkaus Pispalanharjusta.

Haulitornin alueella pohjavedenpinta on syvällä, ja haitta-aineiden kulkeutuminen maaperässä syvyysuunnassa on ollut hidasta. Suomessa harjualueilla karkearakeisissa harjuytimissä pohjaveden virtausnopeudet ovat varsin yleisesti luokkaa 15...25 m/vrk (Mälkki, 1999). Haitta-aineiden hitaan kulkeutumisen, pohjavedenpinnan suuren etäisyyden pilaantumasta ja harjun sisäisen pohjaveden suuren virtausnopeuden perusteella arvioidaan, että haitta-aineet eivät kulkeudu pohjaveteen asti merkittävinä pitoisuuksina. Haulitornin alueella pohjaveden pilaantumisriski ei ole merkittävä eikä se aiheuta kunnostustarvetta Haulitornin alueella.

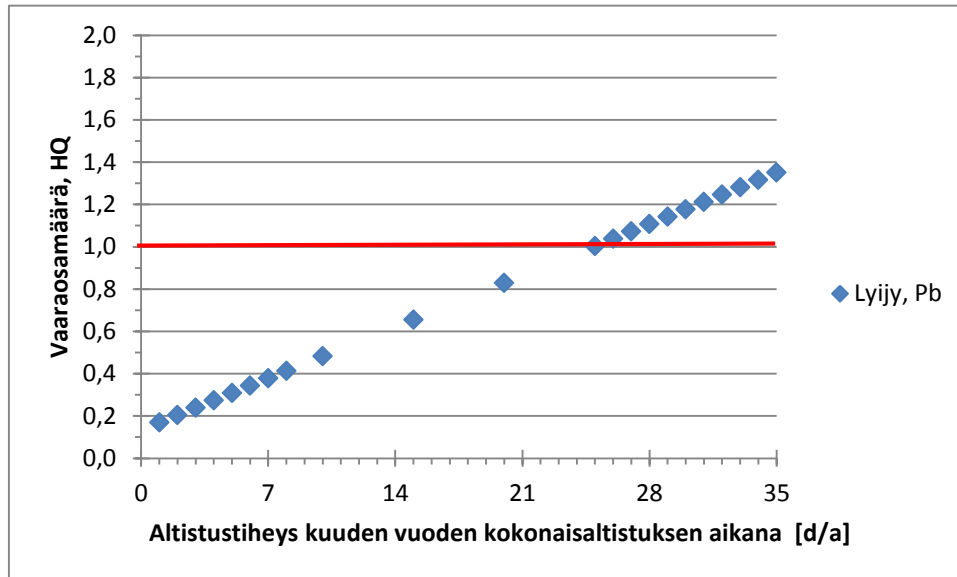
Altistustiheys vaikuttaa suoraan vaaraosamäärän arvoon (kuva 9). Altistus tahattoman maanielemisen kautta ylittää haitta-aineen keskimääräisen päivittäisen enimmäissaantisuosituksen, kun vaaraosamäärä on arvoltaan suurempi kuin yksi. Kuvaajan perusteella altistustiheyden ylittäessä 25 päivää vuodessa kuuden vuoden ajan, lyijyn enimmäissaantisuositus ylittyy 15 kg painavalla lapsella.

Kuva 9. Tahattoman maannielemisen altistustiheyden vaikutus vaaraosamäärään lyijyn osalta lapsen ollessa altistuja. Muut liitteen 7 kaavassa 1 esitetyt parametrit on pidetty vakiona, mutta altistustiheyttä on varioitu.

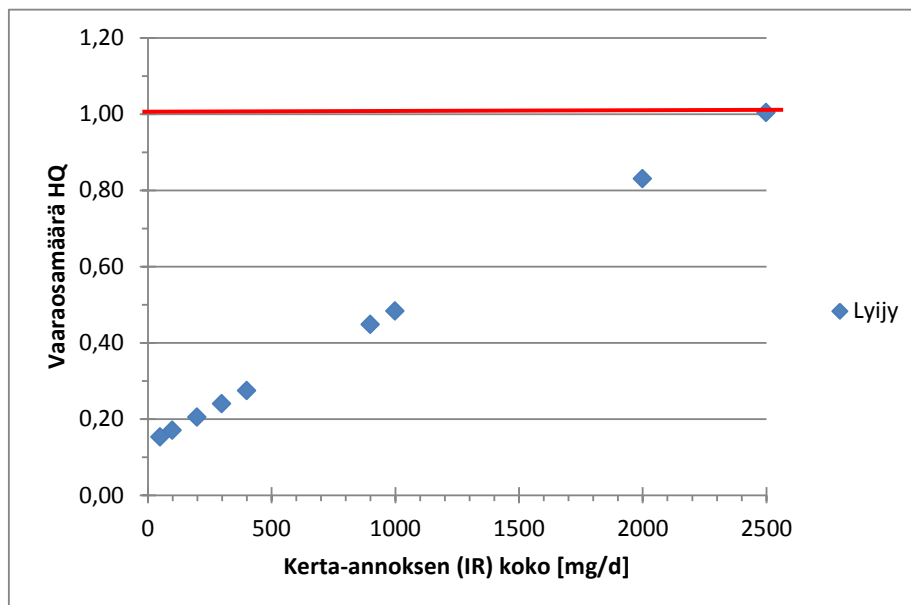
Kuvassa 10 on havainnollistettu kertaluonteisesti tapahtuvan altistuksen annoskoon vaikutusta vaaraosamäärään. Kuvaaajan perusteella kerran vuodessa tapahtuva altistus nostaa vaaraosamäärän lyijyn enimmäissaantisuosituksen tasolle, mikäli annoskoko on 2,5 g. Ns. Pica-oireyhtymästä kärsivillä lapsilla oireyhtymään liittyvä syömishäiriö voi ilmentyä tahallisenä maansyöntinä, jolloin lapsi saattaa syödä kerrallaan jopa 10 g maata (Ympäristöhallinnon ohje 2/2007). Tällaisessa tilanteessa kertaluontoinen annos ylittää lyijyn määritetyn enimmäissaantisuosituksen ja haitta-ainealtistuksesta voi seurata terveyshaittaa.

Kuva 4. Tahattoman maannielemisen kerta-annoksen koon vaikutus vaaraosamäärään lyijyn osalta lapsen ollessa altistuja. Altistustiheys on valittu kertaluonteiseksi eli kerran vuodessa yhden vuoden aikana tapahtuva altistus. Lyijyn pitoisuutena käytetty laboratorioanalyysien (3422 mg/kg) keskiarvoa pinta-maanäytteistä (N = 16)

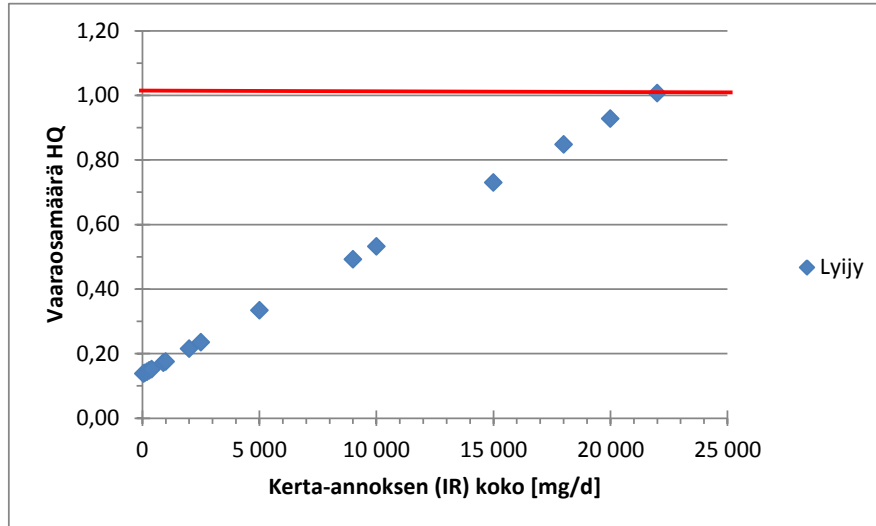
Humuspintamaasta on määritetty laboratoriossa 16 analyysitulosta, joiden lyijypitoisuuden keskiarvo on 3422 mg/kg. XRF-kenttämittarilla on määritetty 44 pintamaanäytettä ja niiden lyijypitoisuuden keskiarvo on 409 mg/kg. Vastaava kuvaaja kerta-annoksen koon vaikutuksesta vaaraosamäärään on piirretty myös XRF-mittausten keskiarvosta, koska laboratorionäytteet yliarvioivat pilaantuneisuutta. Kuvaaja on esitetty kuvassa 11. Pienemmällä lyijypitoisuudella 10 g kerta-annos alittaa enimmäissaantisuosituksen.

Kuva 11. Tahattoman maannielemisen kerta-annoksen koon vaikutus vaaraosamäärään lyijyn osalta lapsen ollessa altistuja. Altistustiheys on valittu kertaluonteiseksi eli kerran vuodessa yhden vuoden aikana tapahtuva altistus. Lyijyn pitoisuutena käytetty XRF-kenttämittausten keskiarvoa (409 mg/kg) pintamaanäytteistä (N = 44)
