## TUTKIMUSSELOSTUS

Peltolammin seurakuntatalo

Tilkonmäenkatu 4, 33840 Tampere

### RAKENNUKSEN TEKNISEN KUNNON SELVITYS

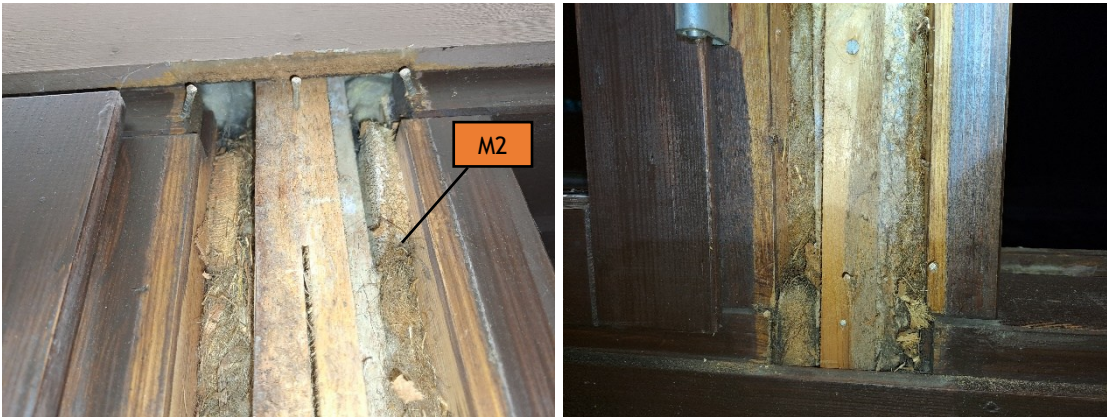
Maanvastaisten seinien ikkunan peitelistöjen ja ikkunankarmien tiivistysväleistä havaitusta pellavatilkkeestä otettiin yksi mikrobimateriaalinäyte M2. Laboratorion analyysivastauksen (liite 4) perusteella näytteessä esiintyy selvää mikrobikasvua. Näytteenotto kohta on merkitty liitteen 1 pohjapiirustuksiin.

**Kuva 8 a-b.** Kellarikerroksen maanvastaisten seinien ikkunan peitelistöjen ja ikkunankarmien tiivistysväleistä havaittiin pellavatilkkettä, josta otetussa mikrobimateriaalinäytteessä esiintyy selvää mikrobikasvua.

Väestönsuojakerroksessa ns. peruskorjaustason toimenpiteenä suositellaan kuorimuurauksen purkamista ja sen takana olevan mikrobivaurioituneen mineraalivillan poistamista. Kellarikerroksessa suositellaan käyttöä turvaavana toimenpiteenä ikkunaliittymien tiivistyskorjauksia. Myös jo tiivistetyille rakenteille voisi harkita seurantatutkimuksena tiivistyskorjausten onnistumisen seuranta.

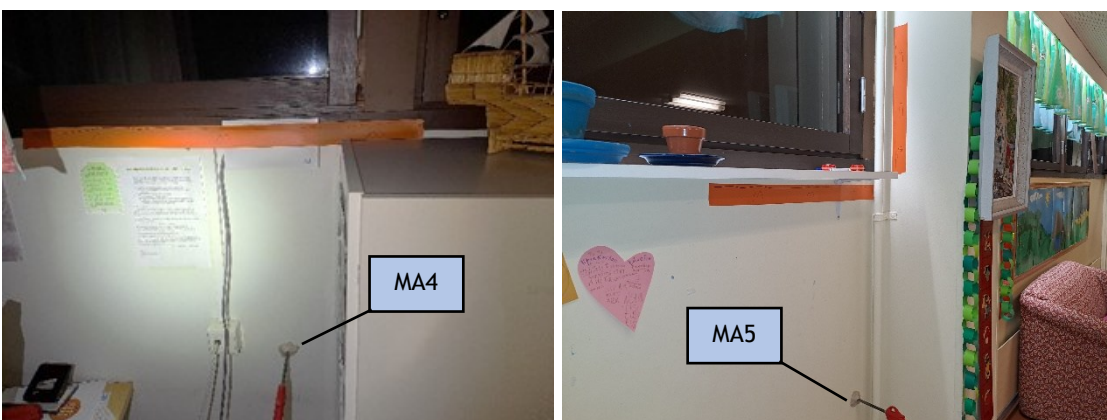
Rakennuksessa kellarikerroksessa tutkittiin mahdollisia ilmavuotoreittejä maanvastaisten seinien eristetilasta sisäilmaan merkkiainekokein. Merkkiainekokeissa hyödynnettiin rakenneporauskohtia RA-MVS2 ja RA-MVS3, joista merkkiainetta syötettiin maanvastaisten seinien eristekerrokseen merkkiaineen syöttökohdista MA4 ja MA5. Merkkiainekokeiden aikana tilat olivat normaalissa ilmanvaihdon käyttötilassa n. -6...-9 Pa alipaineisia ulkoilmaan nähden ja noin -3 Pa alipaineisia maanvastaiseen seinärakenteeseen nähden. Maanvastaisten seinien merkkiainekokeissa havaittiin merkittäviä ilmavuotoja ikkunaliittymistä sisäilmaan. Merkkiainekokeissa havaitut ilmavuotokohdat on esitetty alla olevissa kuvissa oranssein teipein. Merkkiainekaasun syöttökohdat on merkitty liitteen 1 pohjakuviin.

**Kuva 9 a-b.** Merkkiaineen syöttökohdat MA4 ja MA5 kellarikerroksen maanvastaisten seinien eristetilään. Merkkiainekokeissa havaittiin ikkunaliitoksista merkittäviä vuotoja. Kuvissa havaitut vuotokohdat on merkitty oransseilla teipeillä.

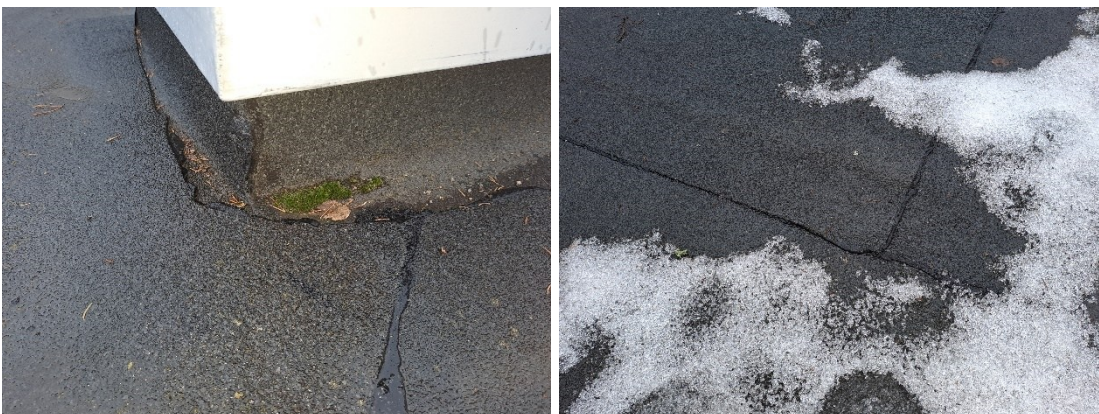
Vesikaton kuntoa tarkasteltiin aistinvaraisesti vesikatolta käsin. Vesikatteena toimivassa sirotepintaaisessa bitumikermikatteessa havaittiin paikoin kupruilua ja alustasta irtoamista. Vesikatolla on kattoluukkuja (yht. 13 kpl) sekä muita läpivientikohtia. Läpivientien kohdalla on käytetty erillisiä läpivientikappaleita, eikä näiden kohdalla havaittu puutteita. Osassa kattoluukkujen kohdalla havaittiin mahdollisesti epätiivitä saumakohtia, joiden kautta sadevettä voi päästä yläpohjatilaan. Kattoluukkujen korotusten havaittiin olevan osaksi liian matalia, joka lisää riskiä kattovesivuodoille niiltä kohdin.

Kermipinnoilla havaittiin paikoin sammaloitumista, joka painottui vesikaton läpivientien, luukkujen ja huippumurien kohdalle. Sade- ja sulamisvesien havaittiin jäävän osin makaamaan vesikattopinnoille, eikä vesi kulkeudu toivotulla tavalla katon sadevesikaivoihin. Vesikatolla olevien kaivojen sihdit todettiin puhtaiksi.

Kuva 17 a-b. a) Huippumurin juurella vähäisiä sammaloitumista. Kermityksen limitys "vääränsuuntainen". b) Kermipinnassa paikoin kupruilua

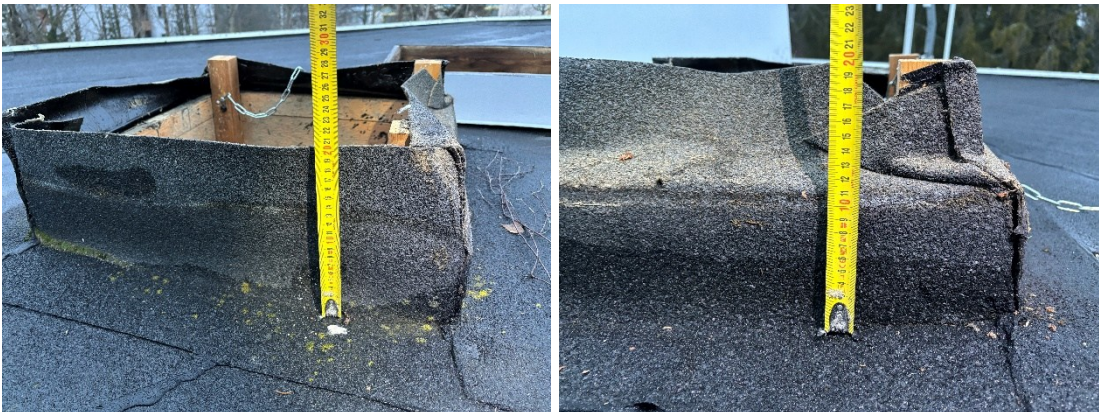
Kuva 18 a-b. a) Kattoluukkujen kohdalla puukorotus n. 100 mm. b) Kermissä mahdollisia epätiiviyskohtia.

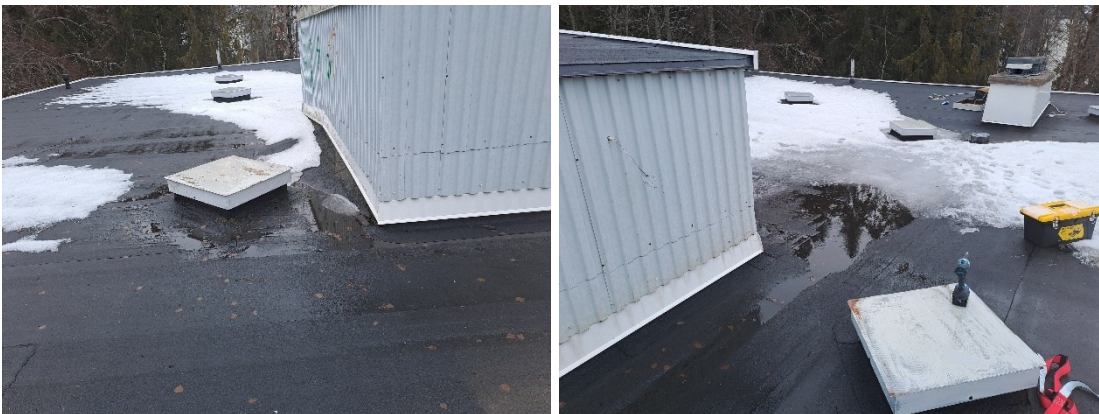
Kuva 19 a-b. Sade- ja sulamisvedet pääsevät osin lammikoitumaan vesikatolla eikä ohjautu sadevesikaivoihin. Sadevesikaivojen sihdit olivat puhtaat.

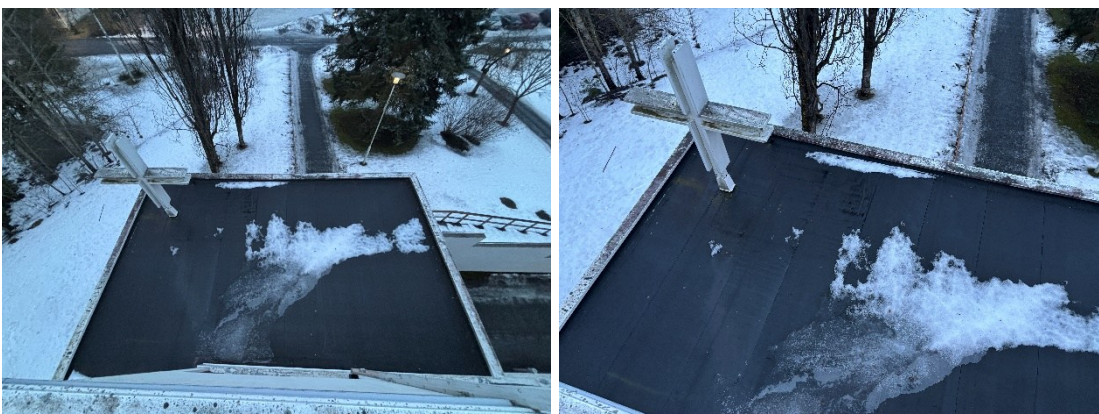
Kuva 20 a-b. a) Yleiskuva katoksen kohdalla olevasta vesikatosta. b) Vesikatteessa havaittiin paikoin kupruilua.

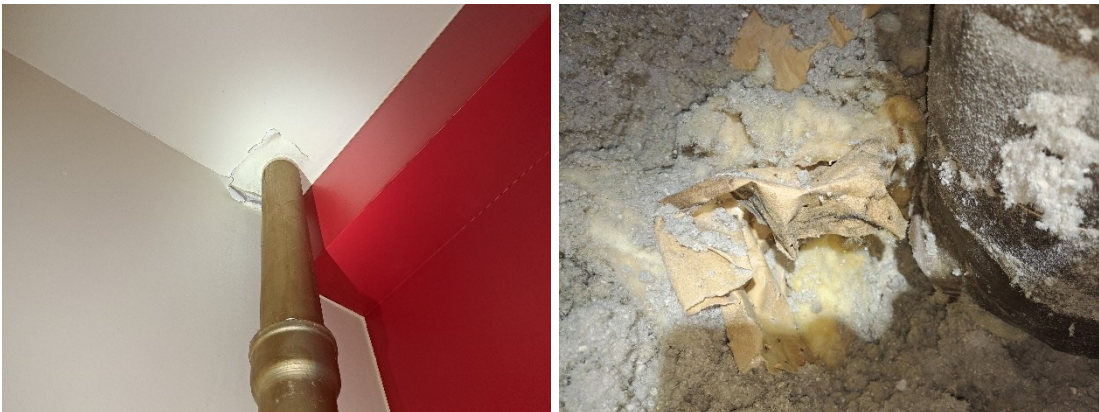
Rakennuksen 2. kerroksen WC-tilan (tila 303) kohdalla alakatossa havaittiin viemärin tuuletusputken kohdalla vanha vuotojälki, joka pystyttiin paikallistamaan yläpohjatilasta. Yläpohjasta käsin tuuletusviemärin yläpohjan läpiviennin kohdalla ei kuitenkaan havaittu aistinvaraisesti aktiivista kosteutta. Ko. kohdassa havaittiin kuitenkin alkuperäisessä mineraalivillaeristeessä paikallista tummentumaa, joka voi viitata vanhaan vesikattovuotoon. Tummentuneesta mineraalivillasta otettiin materiaalinäyte M11 mikrobianalysoitavaksi. Laboratorion analyysivastauksen (liite 4) perusteella mineraalivillassa ei esiinny mikrobikasvustoa.

Sisätilojen alakatoissa havaitut vesivuotojäljet ovat voineet aiheutua myös IV-kanavien tai muiden putkien kondenssivedestä ajalta ennen yläpohjan lisälämmöneristämistä.

Kuva 22 a-b. a) 2. kerroksen WC-tilan katossa vanha vesijälki. b) Yläpohjatilassa villassa tummentumaa, mutta ei aktiivista kosteutta. Mineraalivillasta otettiin materiaalinäyte M11.

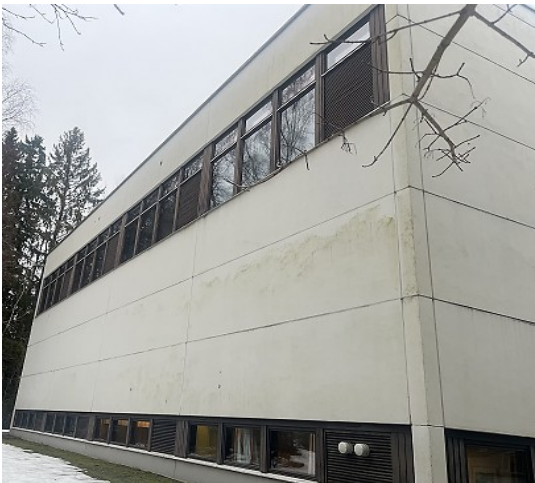
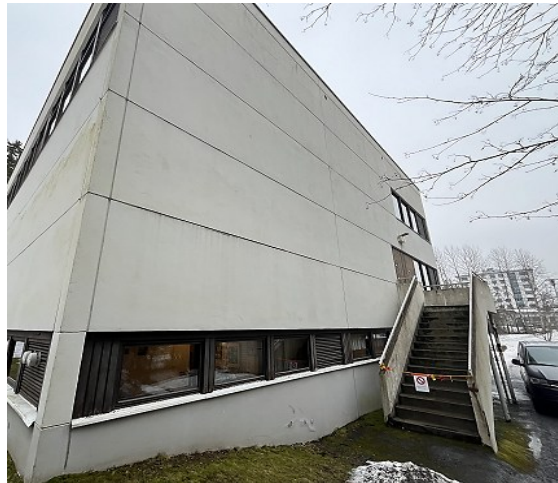
Kuva 29 a-b. Yleiskuvia etelä- ja länsijulkisivuista. Eteläisivulla on teräsbetonirakenteinen porras, joka on asetettu käyttökieltoon (kuva b).

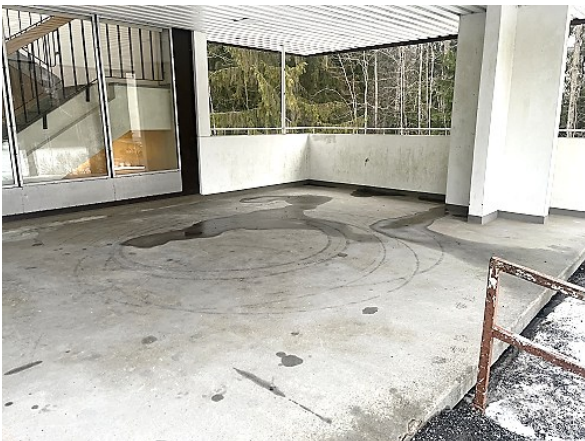
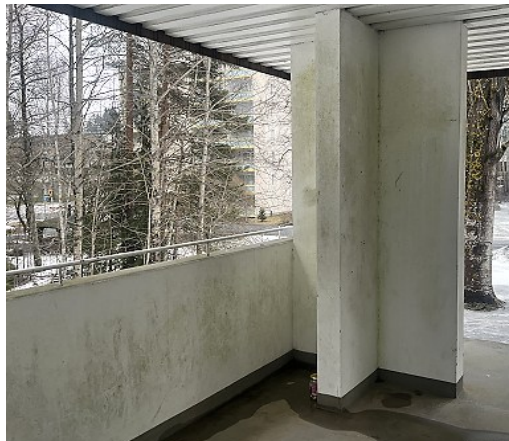
Kuva 33 a-b. Laatalta ei ole järjestetty hallittua vedenpoistoa, joten vedet lammikoituvat laatan pinnalle. Kaitteiden pinnat ovat likaantuneita.

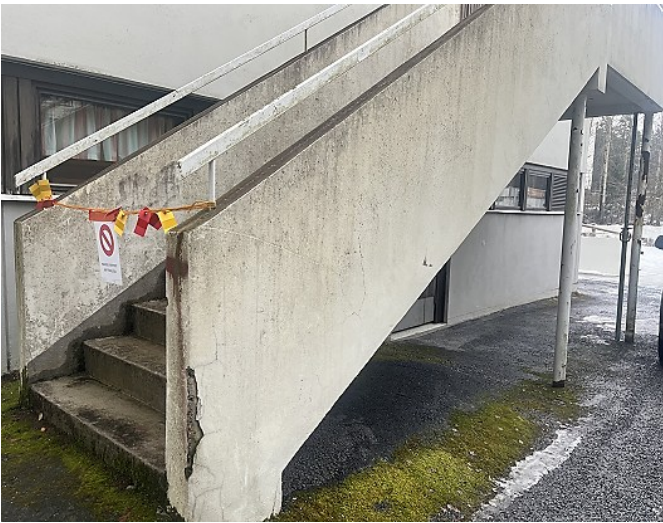
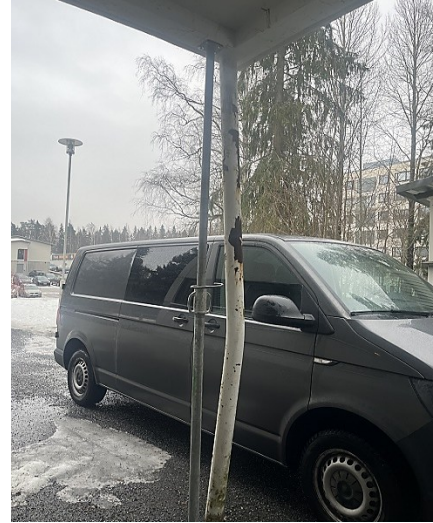
Kuva 37 a-b. Käytöstä poistetut portaan laastipinnoilla on verkkomaista halkeilua ja portaan alaosan nurkkakohdassa myös paikallista betonin rapautumaa (kuva a). Porrasta kannatteleva, vääntynyt teräspilari on tuettu holvitueella (kuva b).

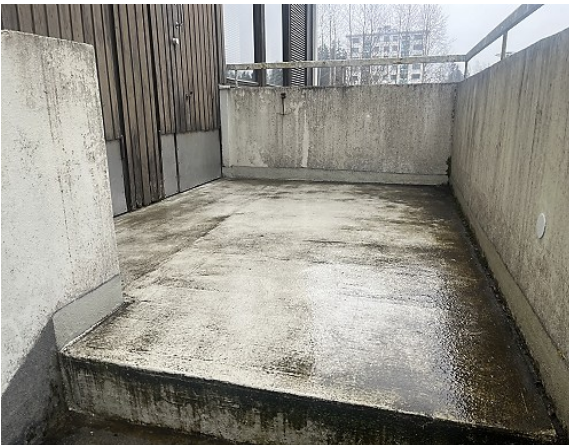
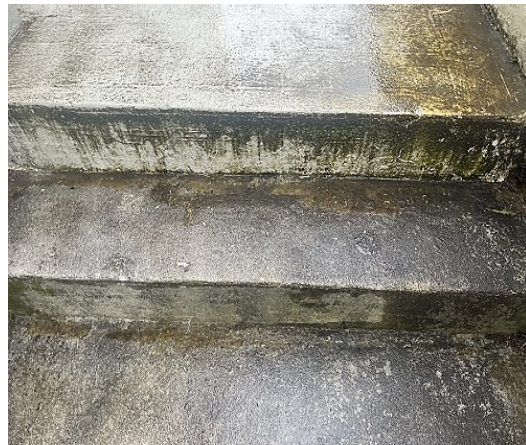
Kuva 38 a-b. Ylätasanteelta ei ole hallittua vedenpoistoa. Ylätasanteen, portaan ja kaiteiden pinnat ovat likaantuneita.

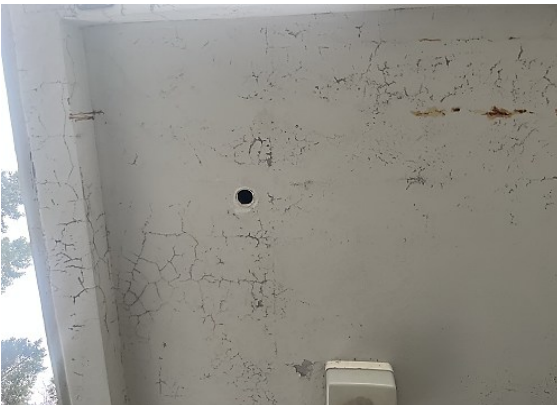
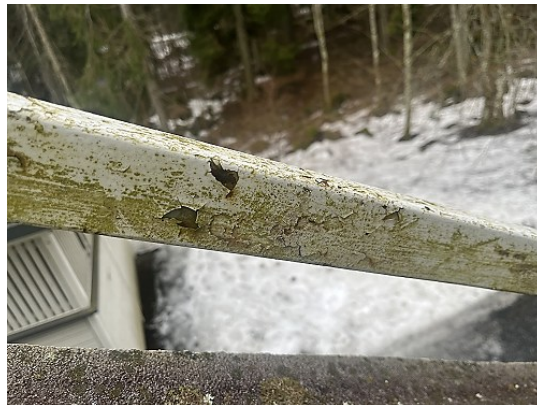
Kuva 39 a-b. Laatan alapinnassa on halkeilua ja näkyviä terästen korroosioaurioita (kuva a). Kaiteen käsijohteen teräsosista on hilseillyt maali altistaen rakenteen korroosiolle (kuva b).

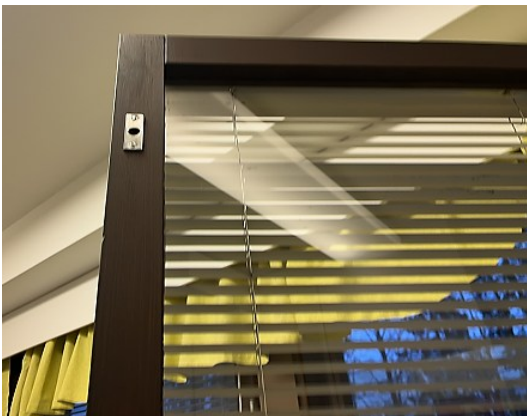
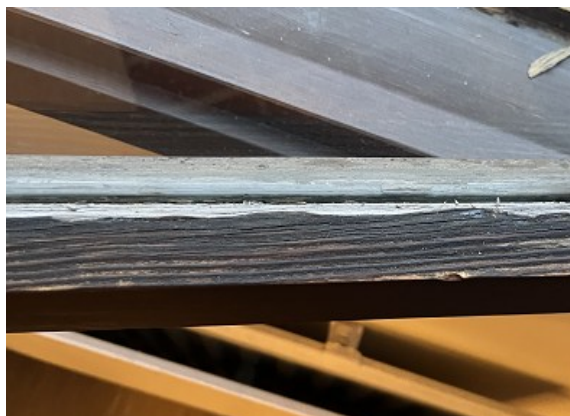
Kuva 51 a-b. Sisäpuitteet hyvässä tai tyydyttävässä kunnossa ja niissä havaittiin pääosin pintakäsittelyn haalistumista ja paikoin puupinnan halkeilua (kuva b).

- Puitteiden ja karmien huoltomaalaukset sekä lahovaurioituneiden puuosien uusiminen.
- Tiivisteiden ja lasituslistojen uusiminen.
- Ikkunan karmien ja rungon välisten rakojen tiivistäminen.
- Helojen huoltaminen ja käyntisovitukset, helojen uusiminen tarpeen mukaan.
- Ikkunoiden vesipeltien uusiminen.

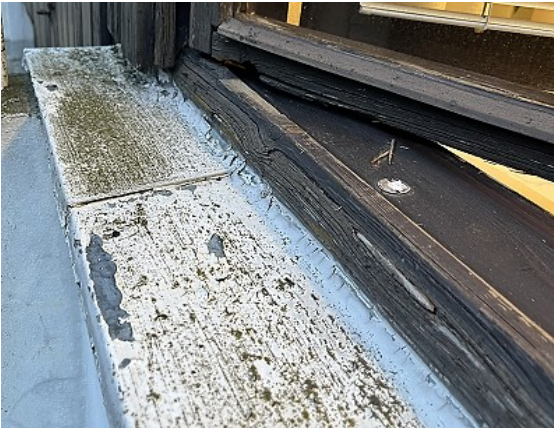
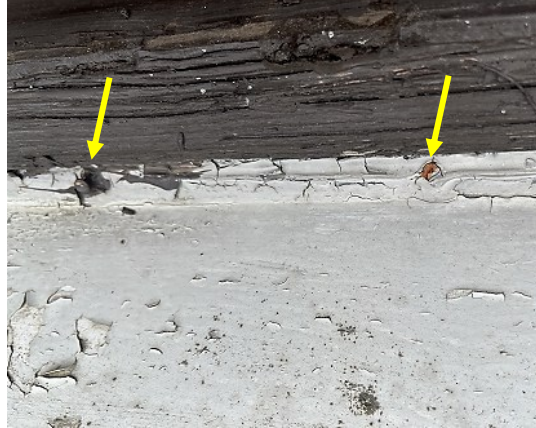
Kuva 54 a-b. Ikkunoiden vesipellit on kiinnitetty naulaamalla karmiin ja niiden yläreunat on viety karmihuullokseen alle. Vesipeltien maali hilseilee ja pellit ovat likaantuneita. Naulakiinnikkeissä on korroosiota ja osa nauloista on noussut pois puun sisältä (kuva b).

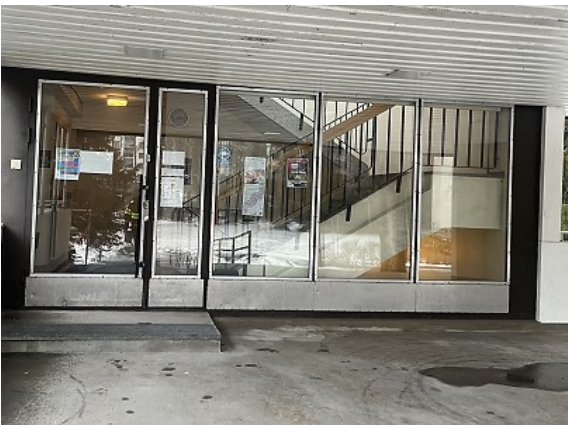
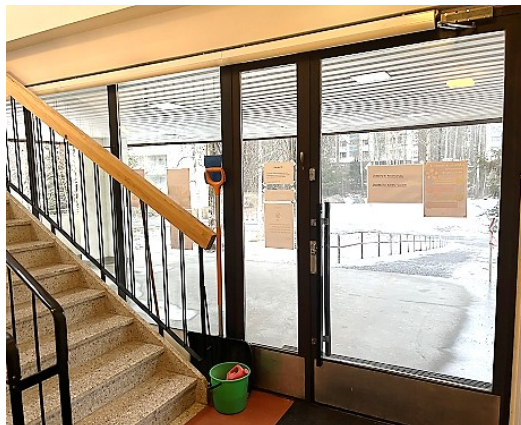
Kuva 55 a-b. Itäisivun sisäänkäynnin teräsrakenteinen ulko-ovi, yleiskuvia ulko- ja sisäpuolelta.

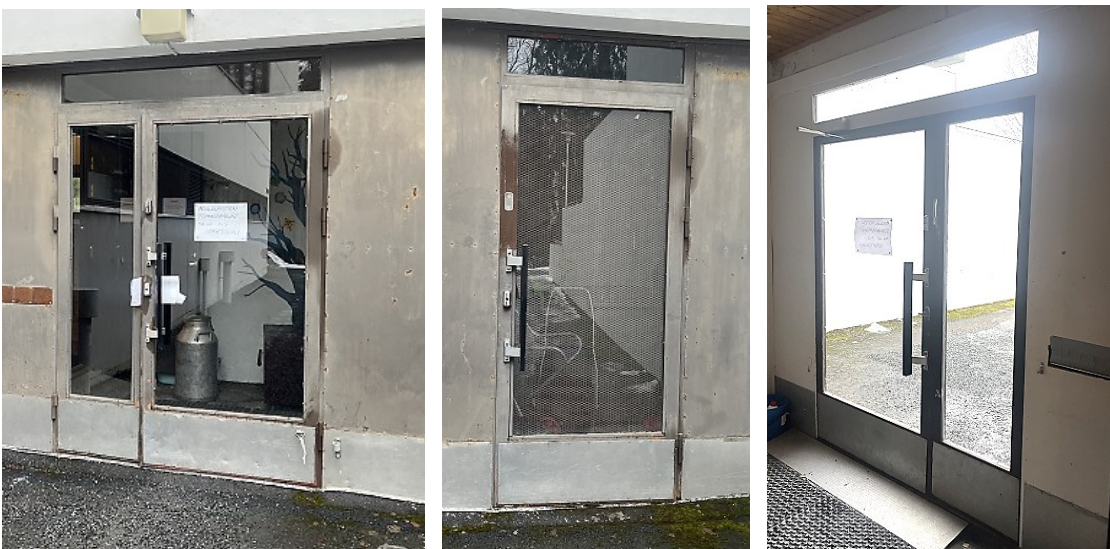
Kuva 57 a-c. Eteläsvun sisäänkäynnin teräsrakenteiset ulko-ovet, yleiskuvia ulko- ja sisäpuolelta.

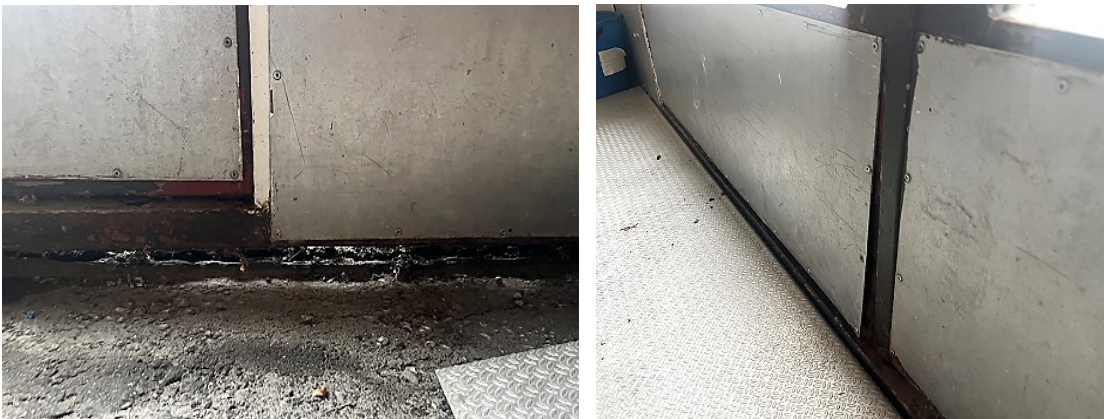
Kuva 59 a-b. Eteläsivun sisäänkäynnin teräsrakenteinen pääovi. Oven liitos alapohjaan on huomattavan epätiivis (kuva a). Potkupelti on osin irti (kuva b).

- Vanhojen maali- ja lakkapinnoitteiden poistaminen puhtaalle puupinnalle ja uusi maalaus-/lakkauskäsittely.
- Vaurioituneiden puuosien uusiminen paikallisesti.
- Helojen ja muiden teräsosien kunnostus ja ruosteenestokäsittely.
- Tiivisteiden uusiminen.
- Ovien käyntisovitukset tarpeen mukaan.
- Lukitusten uusiminen tarpeen mukaan.

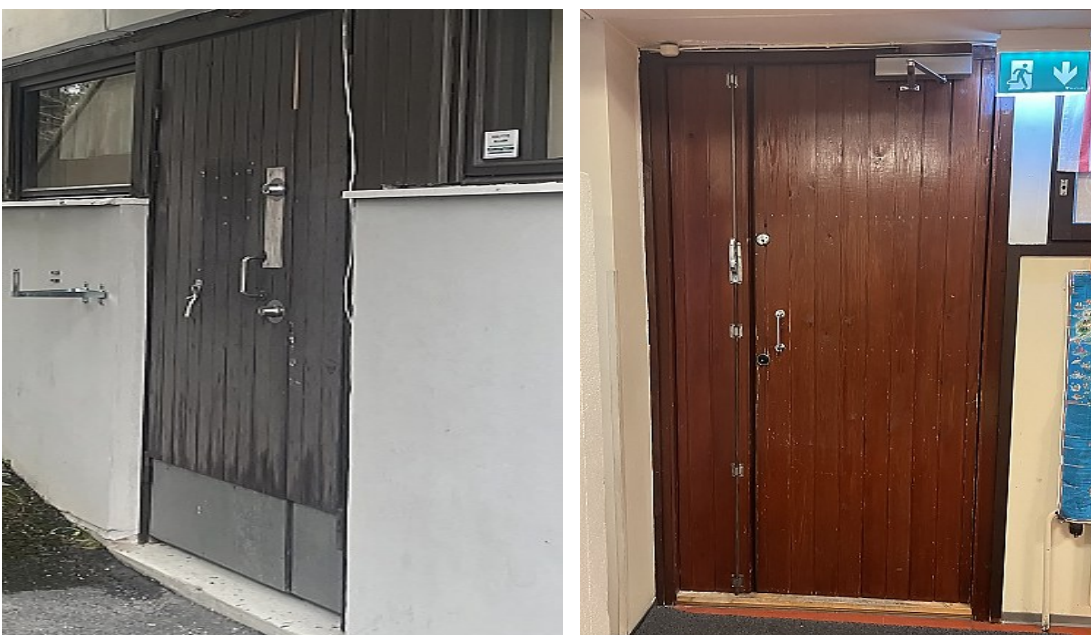
Kuva 60 a-b. Eteläsivun puupaneloitu ulko-ovi pohjakerroksessa, yleiskuvia ulko- ja sisäpuolelta.

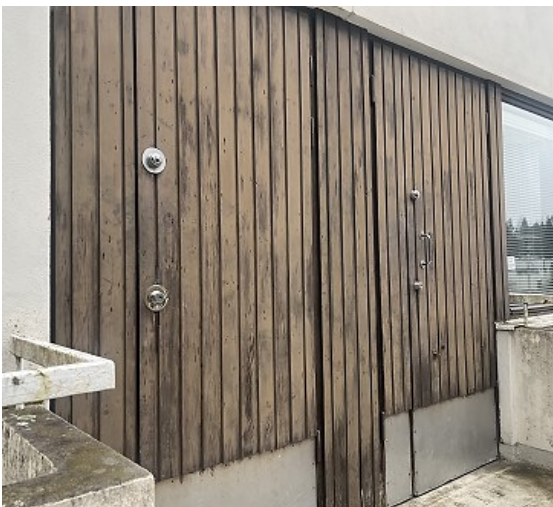
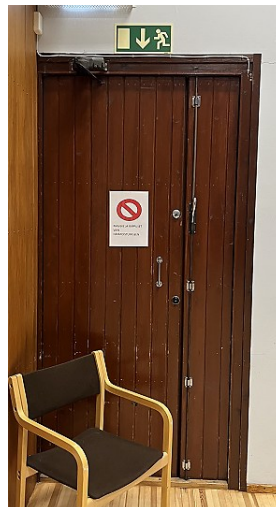
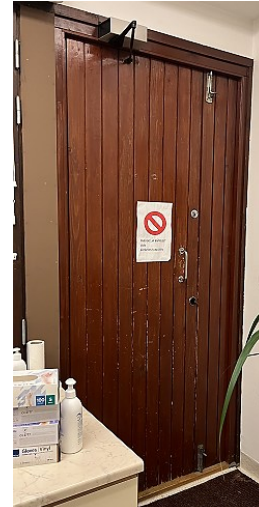
Kuva 62 a-c. Eteläsivun puupaneloidut ulko-ovet ensimmäisessä kerroksessa, yleiskuvia ulko- ja sisäpuolelta.

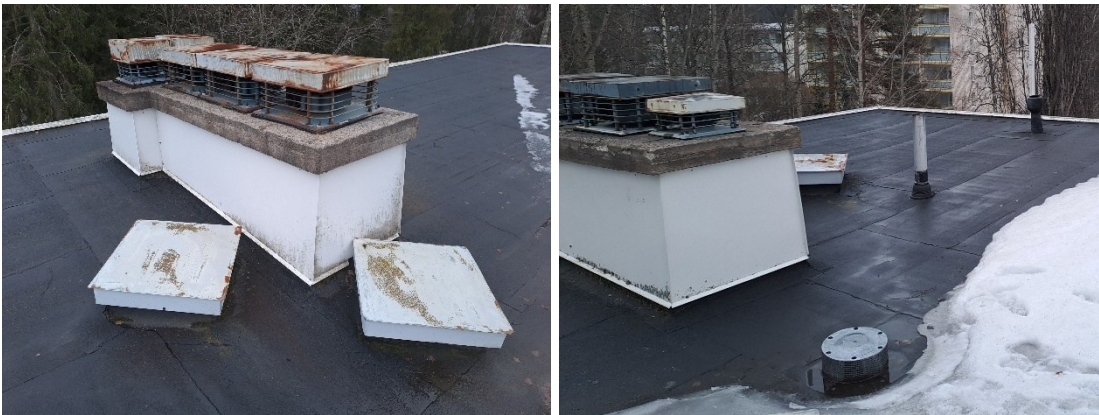
Vesikatolle sijoitettuja huippuimureita on yhteensä 8 kappaletta. Vesikatolla tehtyjen havaintojen perusteella kaikki muut paitsi takkoja palvelevat huippuimurit HI4 ja HI5 olivat käynnissä tutkimuskäynnillä 25.2.2025. Kuitenkin 6.3.2025 ilmamäärämittauksissa 1. kerroksen siivouskomeroa ja varastoa palvelevan huippuimurin HI7 poistokanavissa ei todettu lainkaan ilmavirtausta, vaikka poistopäätelaitteista kuului puhaltimen ääntä.

Kuvat 66 a-b. a) Huippuimurit HI1-HI5 rakennuksen vesikatolla. b) Huippuimurit HI6-HI8 vesikatolla.

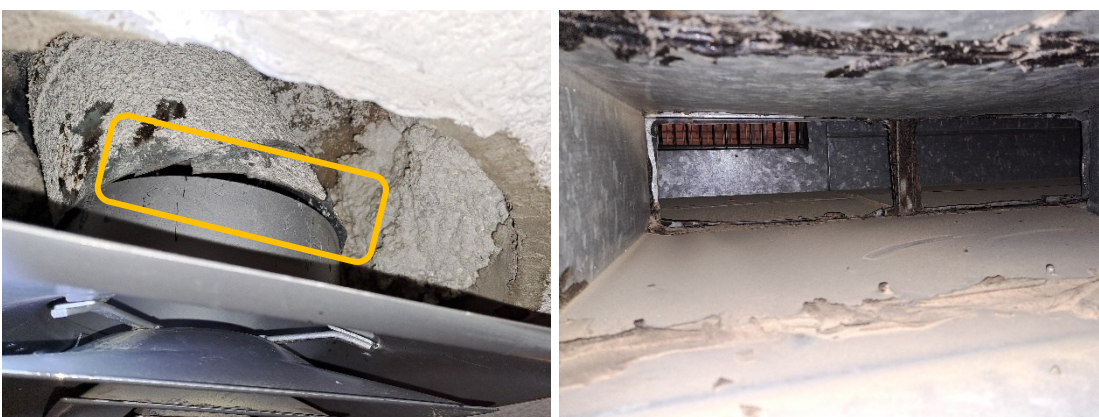
Tuloilmakanavien puhtaustasoa tarkasteltiin pistokoeluontoisesti. 2. kerroksessa päätelaitteissa oli jonkin verran pölykertymää, mutta kanavien liitokset päätelaitteisiin oli toteutettu epätiivisti ja kanavien läpiviennit olivat epätiivitä. Myös kellarikerroksen päätelaitteissa todettiin merkittävää epätiiveyttä päätelaitteiden liittymissä. Epätiiveyden vuoksi ilmanvaihto ei toimi niin tehokkaasti kuin suunniteltu ja lisää riskiä epäpuhtauksien kulkeutumisesta sisäilmaan. Kellarikerroksen tuloilman runkokanavassa ja päätelaitteiden läheisyydessä havaittiin runsaasti pölykertymää. LVISA-kuntoarviossa /6/ on suositeltu ilmanvaihtokanavien nuohousta, mutta havaintojen perusteella sitä ei ole toteutettu.

Kuvat 67 a-b. a) 2. kerroksessa tuloilmapäätelaitte oli lähes irti tuloilmakanavasta. b) Kellarikerroksen tuloilman runkokanavassa ja päätelaitteiden läheisyydessä todettiin runsasta likaa/ pölykertymää.

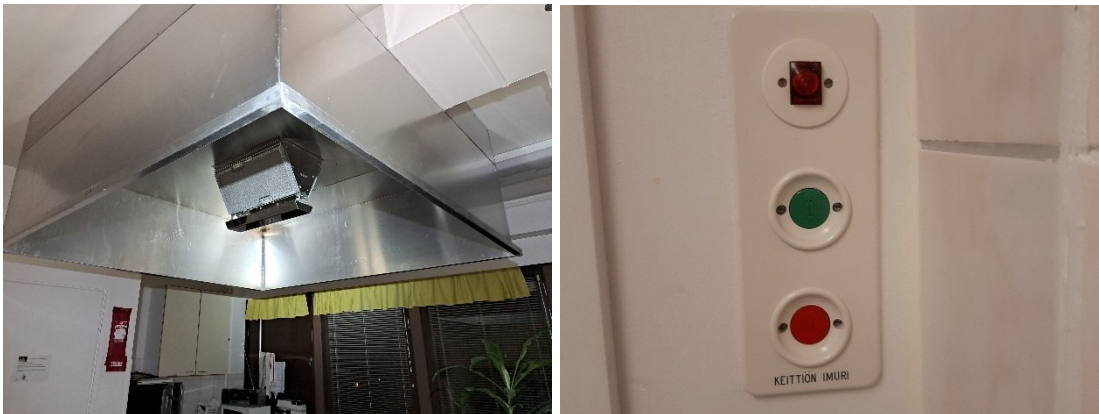
1. kerroksessa sijaitsevan keittiön tuloilma tulee viereisestä salista avoimen oven tai, oven ollessa suljettuna, oviraon kautta. Keittiön ja sen viereisen varaston poistoilmanvaihto on toteutettu huippuimurin HI3 avulla huuven ja lautasventtiilien kautta. Huippuimuri täytyy kuitenkin erikseen kytkeä päälle keittiön oven vieressä olevasta kytkimestä, kun tilaan halutaan poistoilmanvaihto. Kytkimissä ei ollut mitään ohjetta niiden käytöstä, eikä kaikilla käyttäjillä ollut tietoa niiden käyttötarpeesta. Tehdyn reilun viikon seurantajakson aikana keittiön ilmanvaihto oli kuitenkin päällä vain yhtenä päivänä lyhytkestoisesti. Keittiössä ulkovaipan yli tehdyn paineromittauksen perusteella keittiön paine-ero muuttuu -35...-45 Pa alipaineiseksi, kun poistoilmanvaihto on päällä, mikä viittaa riittämättömään tuloilmanvaihtoon. Keittiön poistoilmanvaihdosta vastaavan huippuimurin mitoitusilmamäärä on n. 550 l/s, joka on n. 40 % saliin tulevasta tuloilmamäärästä.

Kuva 68 a-b. a) 1. kerroksen keittiön huuva. b) Keittiön poistoilmanvaihdon kytkimet oven vieressä ovat ilman ohjeita niiden käytöstä.

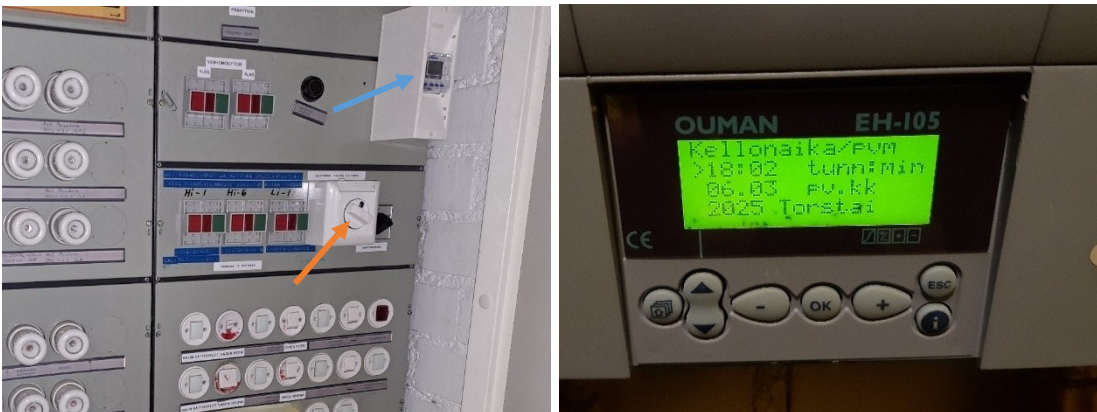
Tuloilmakoneiden käyntiä ohjataan ajastinkelloilla. Käyttäjillä on lisäksi mahdollisuus käynnistää iv-kone 'munakellolla' lyhytaikaisesti. LI1 on aikaohjelmansa mukaan päällä ma-pe klo 08-16 ja LI2 ma-su klo 05-22. LI2:n käyntiajan ohjauskello on kuitenkin 2 tuntia edellä virallista aikaa, joten suunniteltu käyntiaika ei toteudu halutulla tavalla.

Kuvat 69 a-b. a) Iv-koneen LI1 ohjausyksikkö (sininen nuoli) ja 'munakello' (keltainen nuoli) salin viereisessä varastotilassa 1. kerroksessa. b) Iv-koneen LI2 ohjausyksikkö VSS-kerroksen iv-konehuoneessa on 2 h edellä aikaansa. Kuva on otettu 6.3.2025 klo 15:59.

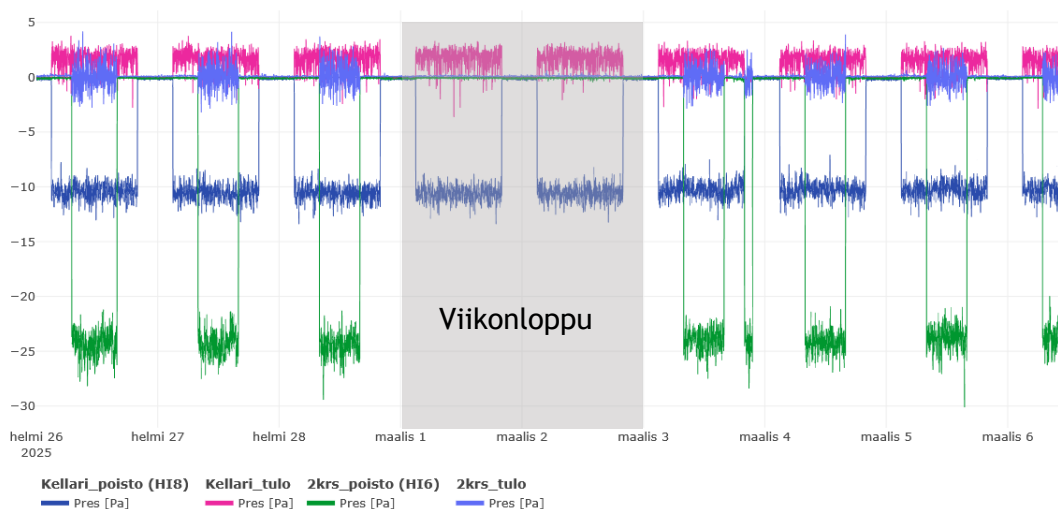
Iv-koneiden todellista käyntiaikaa seurattiin kummankin tulokoneen (LI1 ja LI2) tuloilmakanavien kanavapainemittauksilla. Poistokoneiden käyntiä mitattiin kellarikerroksesta (huippuimuri HI8) ja 2. kerroksesta (huippuimuri HI6) poistokanavapainemittauksin. Mittaustulosten perusteella kellarikerroksen ilmanvaihto on käynnissä läpi viikon klo 03-20, mikä vahvistaa LI2:n ohjausyksiköstä tehdyt havainnot. Rakennuksen 2. kerroksessa ilmanvaihto on käynnissä pääsääntöisesti arkisin klo 08-16. Kanavapainemittausten (Kuva 70) perusteella käyttäjät ovat käynnistäneet ilmanvaihtokoneen LI1 3.3. klo 20-21:30 väliseksi ajaksi. Mittaustulosten perusteella huippuimurit on kytketty toimimaan samanaikaisesti tuloilmakoneiden kanssa.

Kuva 70. Tulokoneiden ja kahden huippuimurin kanavapainemittausten tulokset mittausjaksolla 26.2.-6.3.2025.

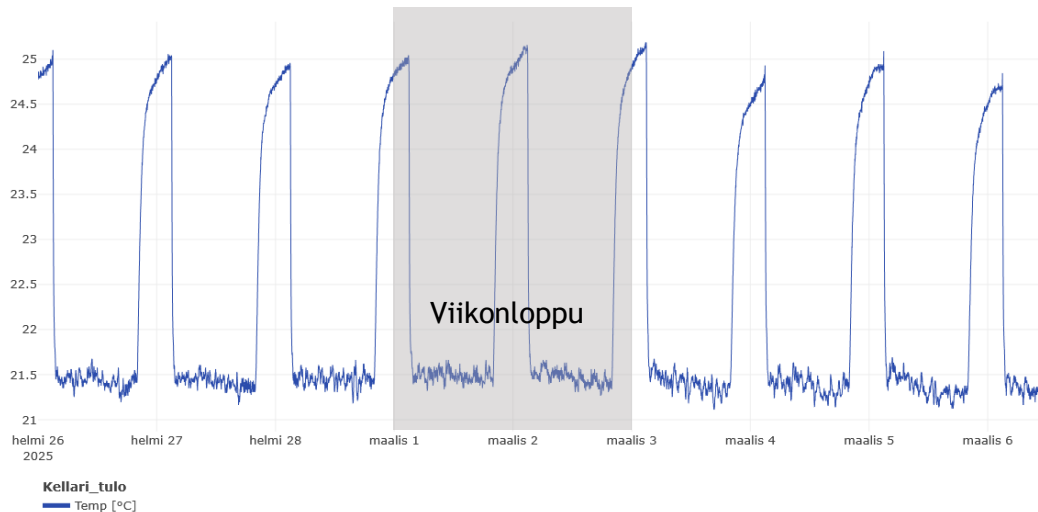
n. 21,2...21,6 °C välillä ollen noin asteen verran säätöarvoa korkeampi (Kuva 71). Tulokoneen LI2 sammuttua lämpötila lähenee yön aikana huoneilman lämpötilaa (n. 25 °C). LI1:n tuloilma oli lyhytkestoisen mittauksen mukaan n. 18,6 °C.

**Kuva 71.** Tuloilman lämpötila kellarista tulokoneelta LI2 mittausjaksolla 26.2.-6.3.2025. Tuloilman lämpötila oli n. 21,2...21,6 °C tulokoneen ollessa käynnissä.

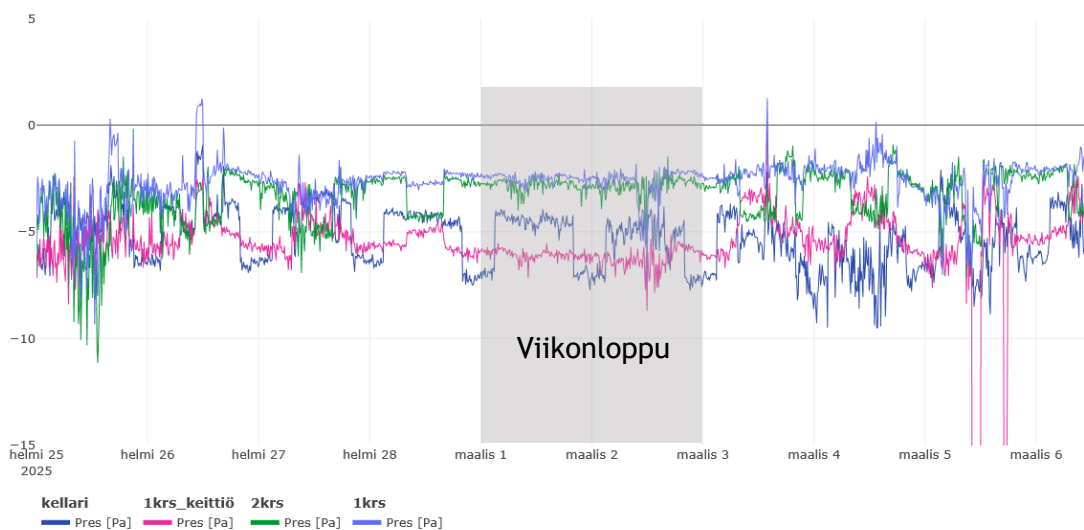
Kuva 73. Eri tiloissa ulkovaipan yli mitatut paine-erot 25.2.-6.3.2025. Kuvan paine-eroakselin skaalaa on pienennetty edellisestä kuvasta, jotta eri tilojen mittaustulokset erottuvat paremmin.
