HATANPÄÄN ALUE / KONTTORIRAKENNUS (X)

Rakennushistoriallinen selvitys

Arkkitehtitoimisto Seija Hirvikallio 2016

HATANPÄÄN ALUE / KONTTORIRAKENNUS
(nykyinen Hatanpään puistokoti, tunnus X)

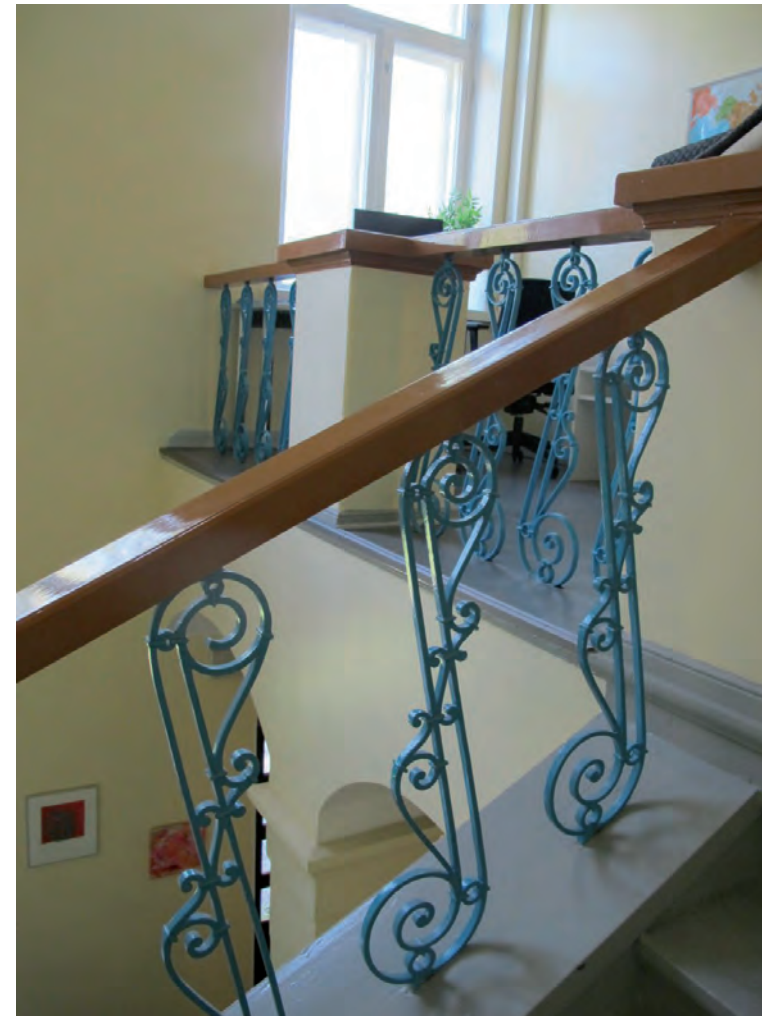
Alkuperäinen porraskaide.

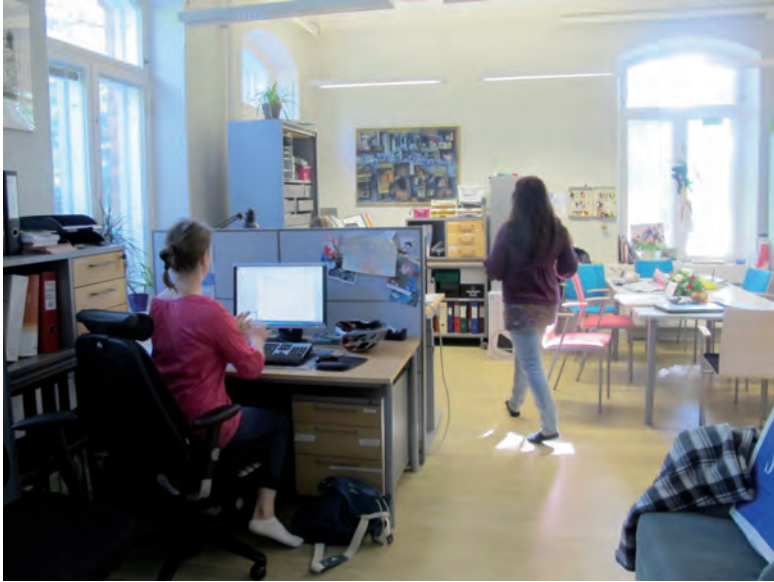
1

1. Näkymä toimistotilasta.
- 2.-3. Yläkerroksen asuntolakäytävä. Kuvaushetkellä nuoret viettivät ramadania; nukkuivat eikä huoneisiin ollut pääsyä.
4. Pääeteisen porras.
5. Porras toiseen kerrokseen.
6. Pääportaan veistokselliset muodot.

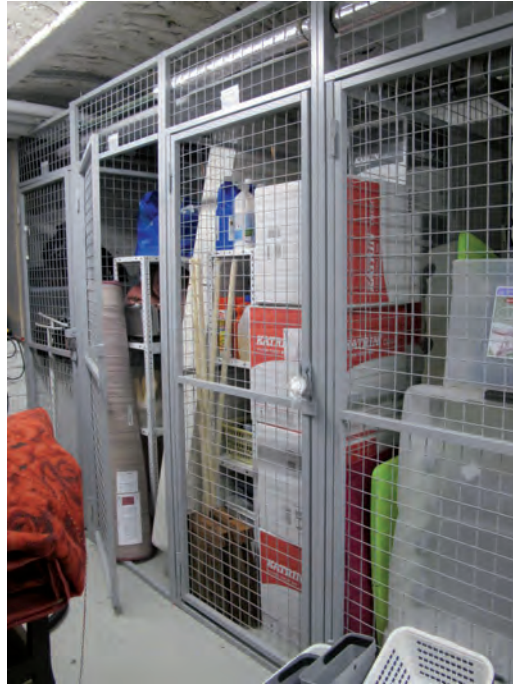
2

1. Lämmönjakuhuone kellarissa.
2. Kellarin asuntovarastot.
3. Tiilirakenteinen kellariporras.
4. Kellarin kappaholvikatto.
5. Leppäkosken tiilitehtaan leimattu tiili kellarissa.

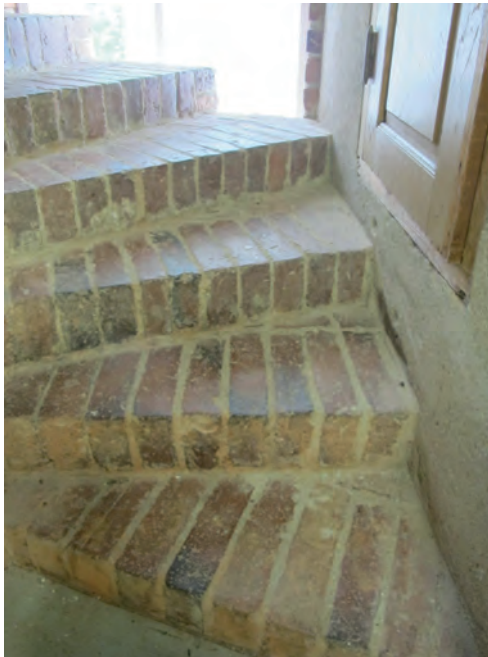
2

1. Ullakon rakenteet vaikuttavat terveiltä.
2. Ullakon tiiliporras.
3. Alkuperäinen komeron ovi ullakkoportaassa.
