Perheryhmäkoti Satakieli Rakennus X

Hatanpään puistokuja 12, TAMPERE

Technical Due Diligence

7.2.2022

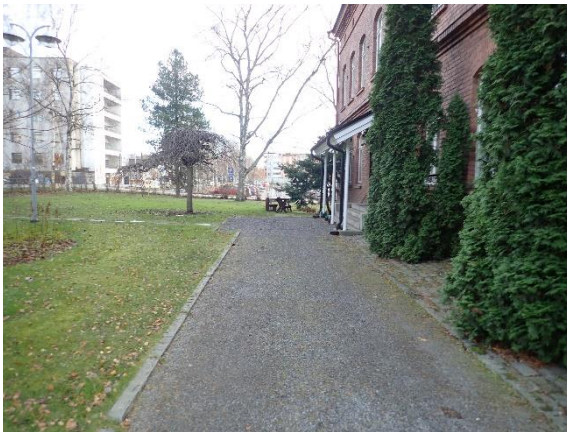
Rakennusta ympäröi nurmimaa ja sorastetut kulkuväylät. Rakennus sijaitsee loivasti kallistavalla tontilla siten, että rakennuksen pohjoispuolella pihamaa kallistaa rakennusta kohti ja eteläpuolella rakennuksesta poispäin. Piha-alueet olivat yleisesti suhteellisen hyväkuntoisia, eikä niiden osalle odoteta tarkastelujaksolla kohdistuvan merkittäviä korjaustarpeita. Tarkastelujaksolle tehdään varaus piha-alueiden paikkakorjauksiin.

Rakennuksen kattovedet on ohjattu syöksytorvia ja loiskekiviä pitkin sadevesikäivöihin. Vesienohjaus syöksytorvista sadevesikäivöihin voi olla puutteellista. Sadevesien ohjausta suositellaan parantamaan.

Kuva 7
Kuva rakennuksen etupihalta (pohjoispuoli).

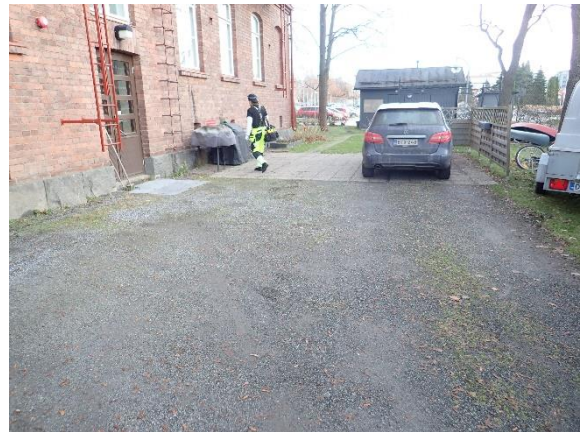
Kuva 8
Kuva rakennuksen takapihalta (eteläpuoli).

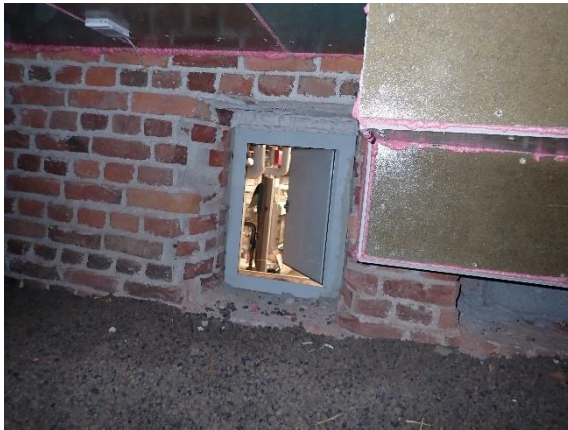
Kuva 13
Ryömintätilan kulkuluukku.

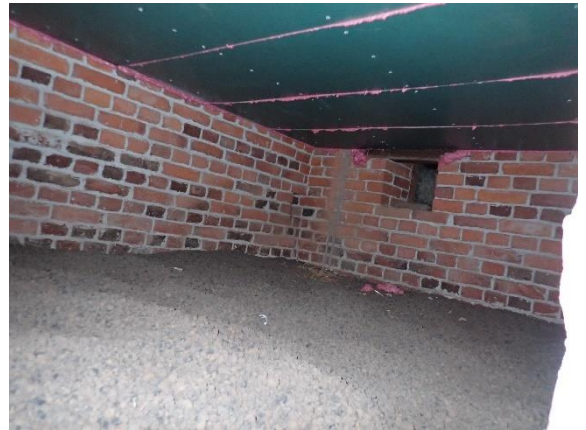
Rakennuksen alapohjarakenne on osin ryömintätilallinen, osin maanvarainen betonilaatta. Rakennuksen ryömintätilalliset alapohjarakenteet on saneerattu edellisen perusparannuksen yhteydessä. Ryömintätilat olivat yleisesti siistit. Ryömintätilaan rajoittuvan lattiarakenteen alapintaan on tehty ilmatiivistys ryömintätilasta yläpuolisiin huonetiloihin ohjautuvan vuotoilman estämiseksi.

Kuva 14
Yleiskuva ryömintätilasta.

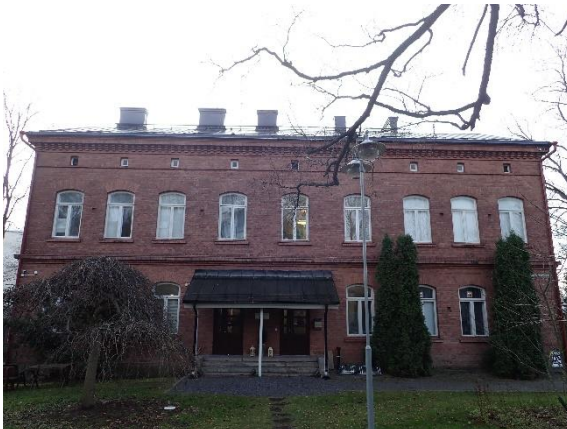
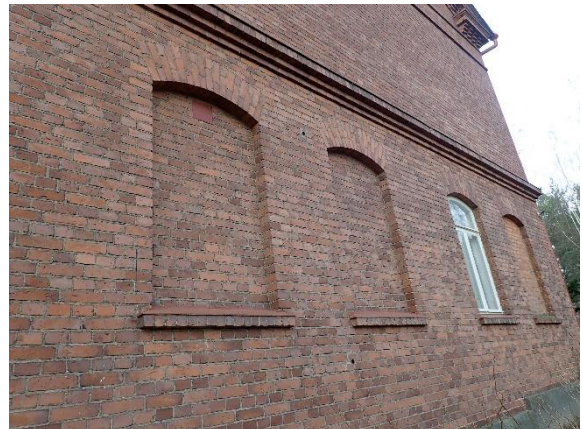
Rakennuksen julkisivuna on tiilimuuraus. Muurauksessa ei havaittu merkittäviä halkeamia tai muita vaurioita, vaan julkisivu oli yleisesti siisti.

Ikkunoiden vesipellitusten liittymiä ei ole tiivistetty, mikä saattaa aiheuttaa kosteusrasitusta ja rapautumisriskiä ikkunarakenteiden alapuolisille tiilirakenteille. Ikkunoiden vesipellitusten liittymät suositellaan tiivistettäväksi.

Kuva 19
Yleiskuvaa rakennuksen julkisivuista.

Kuva 20
Yleiskuvaa rakennuksen julkisivuista.

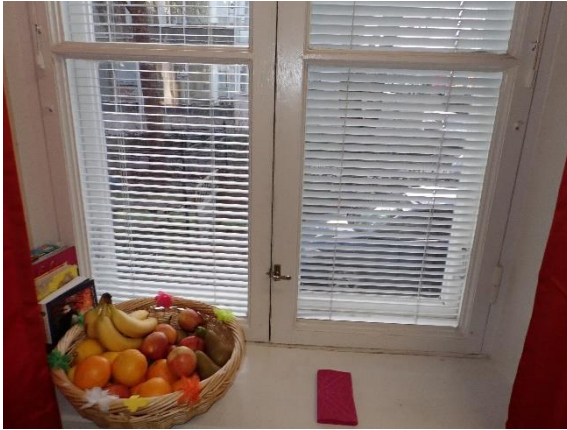
Rakennuksen ikkunat ovat ikääntyneitä MS-typin puuikkunoita. Ikkunoita on tiivistetty hiljattain vetoisuuden tunteen vähentämiseksi. Ikkunoiden sisäpuitteissa oli pääosin ehjä maalipinta, mutta ulkopuitteiden maalipinta on paikoitellen heikkokuntoinen ja irtoilee alustastaan. Ikkunoiden tekniset ominaisuudet ovat heikot (esim. lämpötekninen ja toimivuus), mutta rakennuksen rakennushistoriallinen asema huomioiden raportissa ei esitetä ikkunoiden uusimista, vaan ikkunat tulee huoltomaalata lähiaikoina.

Kuva 22
Esimerkkikuva rakennuksen ikkunoista.

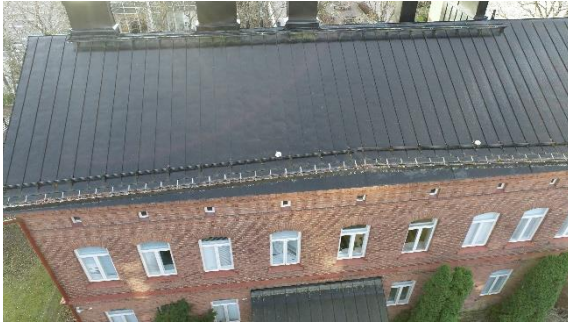
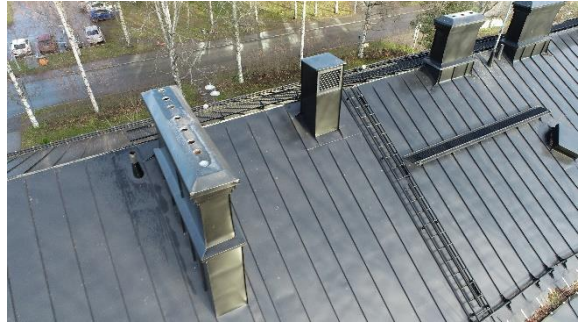
Kopterikuvista tarkasteltuna rakennuksen vesikate vaikuttaa hyväkuntoiselta ja vesikatteella on vielä hyvin teknistä käyttöikää jäljellä. Vesikatolle on asennettu kulussillat huoltotoimenpiteitä varten.

Kuva 26
Kopterikuvaa rakennuksen vesikatosta.

Kuva 27
Kopterikuvaa rakennuksen vesikatosta.

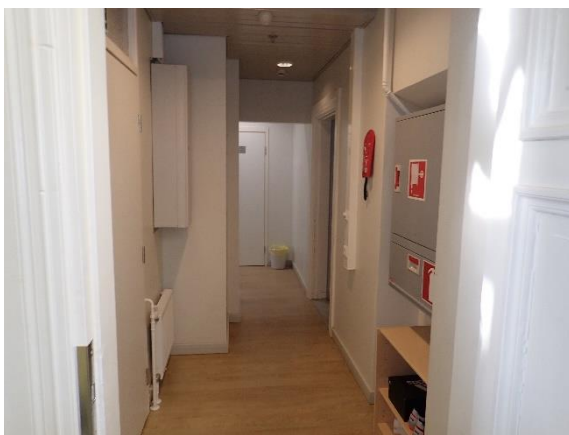
Rakennuksen tilapintoja on laajasti uudistettu eri remonttien yhteydessä. Tilojen yleisilme on siisti. Tarkastelujaksolla ei odoteta laajoja tilapintojen uusimistarpeita.

Kuva 34
Yleiskuva 2. kerroksen käytävätilasta.

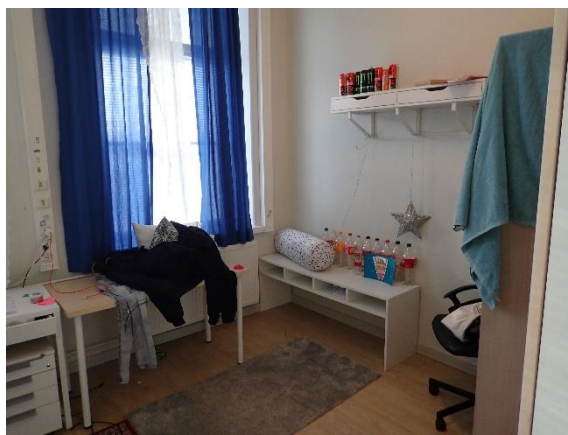
Kuva 35
Yleiskuva asuinhuoneesta.

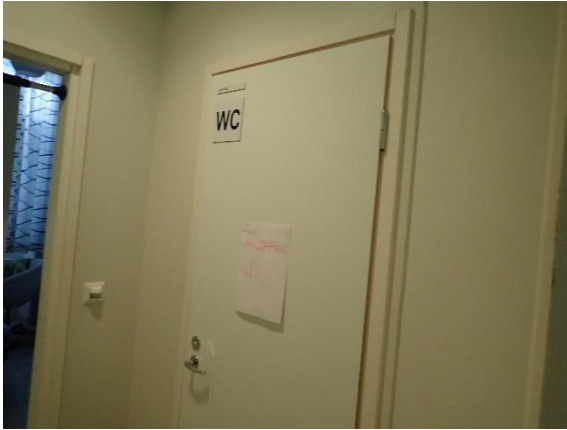
**Kuva 36**

Rakennuksen sisävälivet ovat pääosin kevyitä laakaovia. Sisävälivoivia on kuuleman mukaan uusittu noin 10 vuotta sitten. Välivet olivat yleisesti hyväkuntoisia.

Yleiskuva rakennuksen sisävälivovesta.

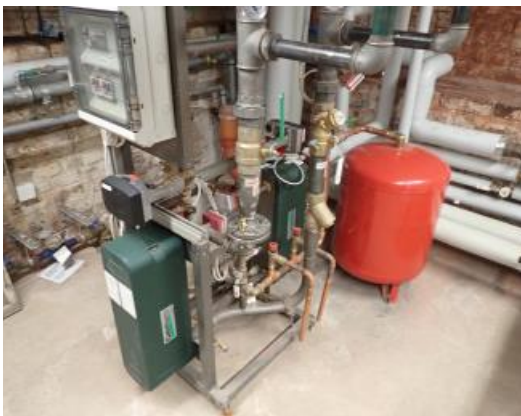
Kuva 37

Rakennus on liitetty kaukolämpöön ja lämmönjakotapana on vesikiertoinen patterilämmitys. Kaukolämmön alajakokeskus sijaitsee kellarikerroksen lämmönjakohuoneessa. Lämmönsiirtimiä on 2 kpl (lämmön käyttövesi ja lämmitysverkosto). Alajakokeskus on vuodelta 2002 ja sillä voidaan katsoa olevan teknistä käyttöikää jäljellä n. 5 vuotta.

Kaukolämmön alajakokeskus on vuodelta 2002.

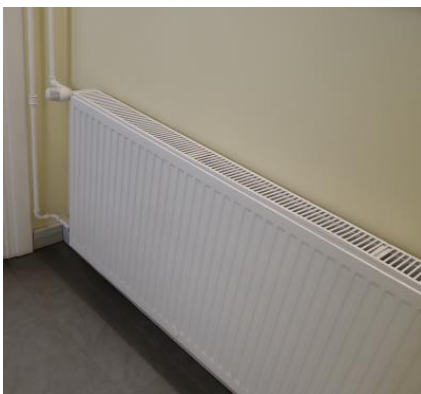
Lämmityspatterit ovat saneerauksen yhteydessä asennettuja teräslevypattereita vuodelta 2012. Patterien yleiskunto on havaintojen perusteella hyvä ja pattereilla on käyttöikä jäljellä kymmeniä vuosia. Lämmitysverkostojen tapaan myös patterien käyttöikä voi olla lähemmäs sata vuotta, mikäli patterit eivät altistu ulkopuoliselle korroosiolle ja verkostoissa kiertävä vesi on hapetonta eikä säännöllistä vedenlisäystä verkostoissa esiinny.

Kuva 40
Teräslevypatteri vuodelta 2012.

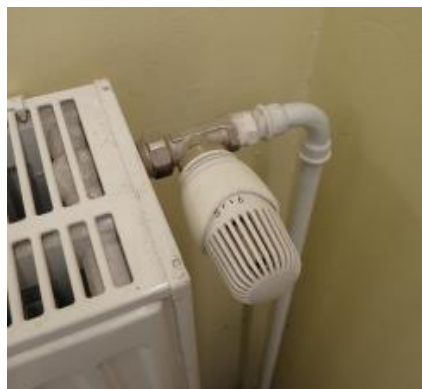
Patteriventtiilit ja termostaatit ovat vuodelta 2012 eikä niihin kohdistu toimenpiteitä tarkastelujaksolla.

Kuva 41
Patteriventtiilit ja termostaatit ovat vuodelta 2012.

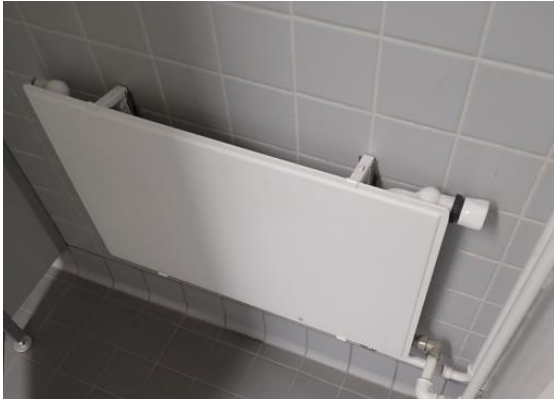
Kuva 42
Käsikäyttöpyörällä varustettu teräslevypatteri.

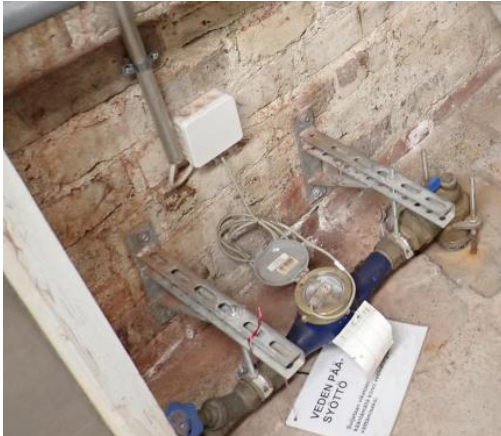
Kuva 43
Käyttöveden tonttivesijohdon ylönsuukohta, päävesimittari ja pääsulku lämmönjakohuoneessa.

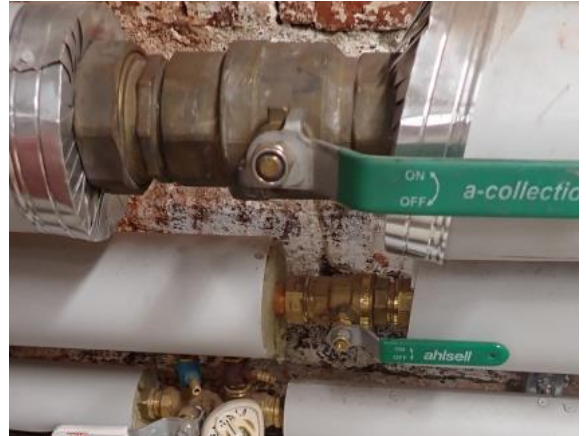
Kuva 44
Eristettyjä käyttövesiputkia ja venttiilejä lämmönjakohuoneessa.

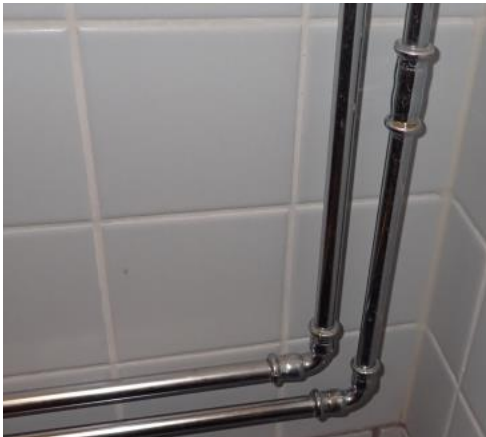
Kuparisten käyttövesiputkien tekninen käyttöikä on tavallisesti n. 40-50 vuotta, eli käyttövesiputket eivät edellytä toimenpiteitä tarkastelujaksolla.

Kuva 45
Kromatuilla kupariputkilla puristusliitoksin toteutettuja vesijohtoja.

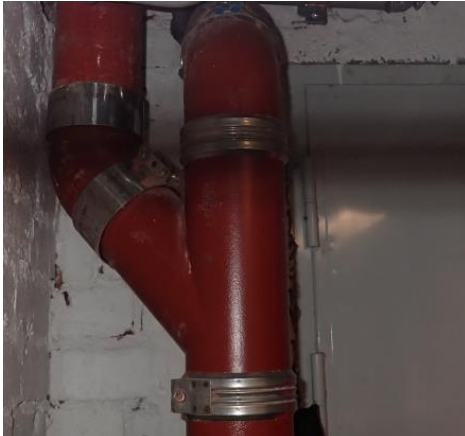
Rakennuksen jätevesiviemärit ovat saneerauksen yhteydessä vuonna 2012 asennettuja muovi- ja valurautaviemäreitä. Viemärien teknisenä käyttöikänä pidetään normaalisti n. 50 vuotta, eli jätevesiviemäriin ei kohdistu toimenpiteitä tarkastelujaksolla.

Kuva 46
Saneerauksen yhteydessä asennettuja valurautaviemäreitä.

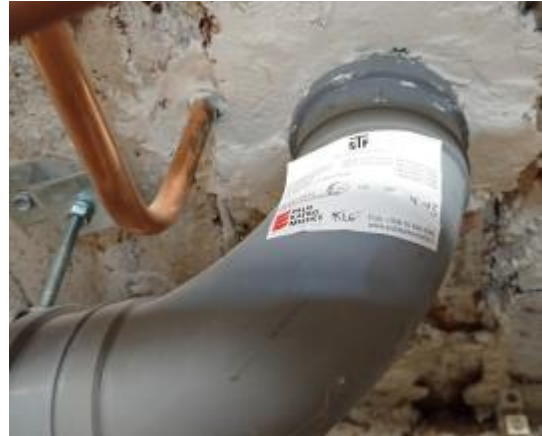
Kuva 47
Saneerauksen yhteydessä asennettu muoviviemäri.

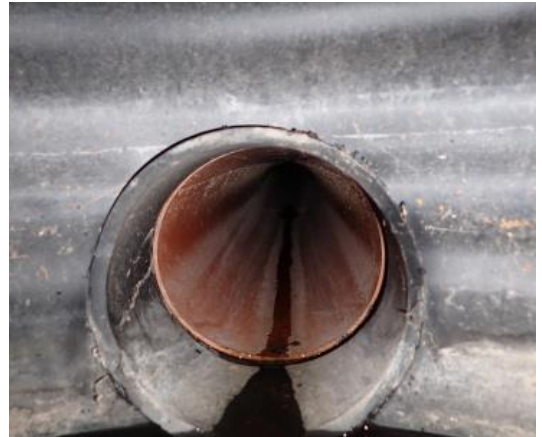
Piha-alueen sadevesikaivot ovat osin vanhoja betonikaivoja (arviolta n. 1980-luvulta) ja osin saneerauksen yhteydessä 2012 asennettuja muovikaivoja. Sadevesiviemärit ovat niin ikään osin saneerauksen yhteydessä asennettuja ja osin vanhempia. Vanhojen sadevesiviemärien kunnan tarkemmaksi selvittämiseksi on suositeltavaa suorittaa kuntotutkimus.

Kuva 49
Rakennuksen eteläsivulla olevaan muoviseen sadeveden tarkastuskaivoon johtava muovinen sadevesiviemäri.

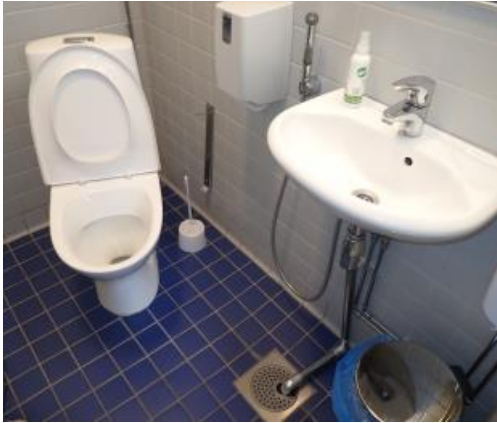
Vesi- ja viemärikalusteet on asennettu saneerauksen yhteydessä vuonna 2012.

Kuva 50
Vesi- ja viemärikalusteita.

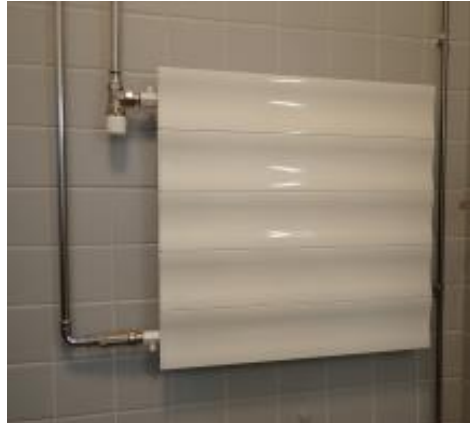
Kuva 51
Käyttövesipatteri.

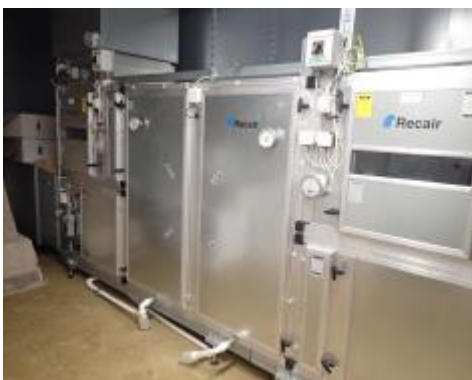
Pääilmanvaihtokone TK01 sijaitsee ullakon IV-konehuoneessa. Kone on varustettu lämmön talteenotolla (kuutio-LTO). Koneella on teknistä käyttöikää jäljellä yli 10 vuotta.

Kuva 52
Pääilmanvaihtokone TK1 ullakon IV-konehuoneessa.

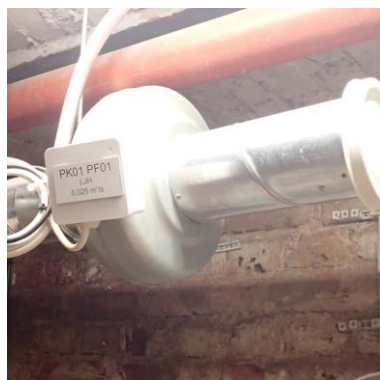
Pääilmanvaihtokoneen lisäksi rakennuksessa on erillispoistopuhaltimia esim. lämmönjakohuoneessa.

Kuva 53
Lämmönjakohuoneen poistoilmapuhallin.

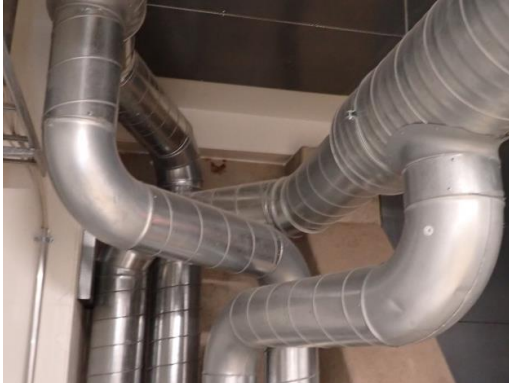
Ilmanvaihtokanavistot ovat saneerauksen yhteydessä vuonna 2012 asennettuja kierresauma- ja suorakaidepeltikanavia. Kanavistoilla on teknistä käyttöikää jäljellä kymmeniä vuosia. Kanavien edellisestä puhdistusajankohdasta ei ollut tietoa.

Kuva 54
Saneerauksen yhteydessä asennettuja ilmanvaihtokanavia.

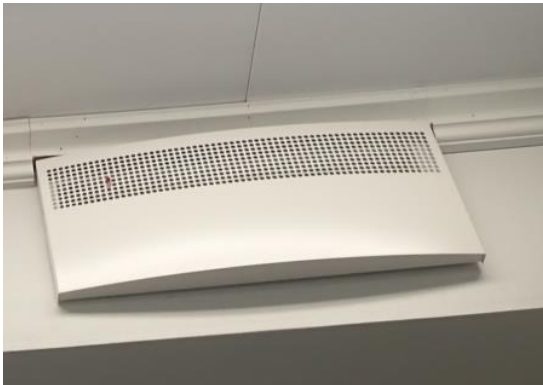
Ilmanvaihdon päätelaitteet on asennettu saneerauksen yhteydessä vuonna 2012. Päätelaitteilla on teknistä käyttöikää jäljellä yli kymmenen vuotta.

Kuva 55
Tuloilmapäätelaite.

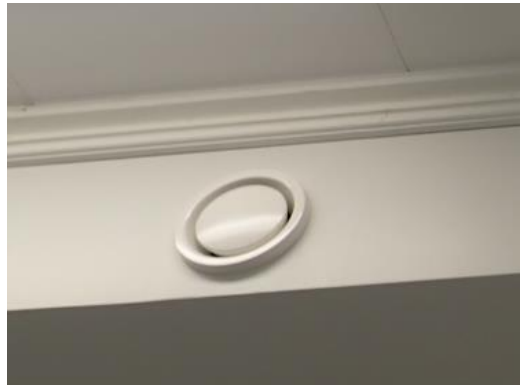
Kuva 56
Poistoilmaventtiili.

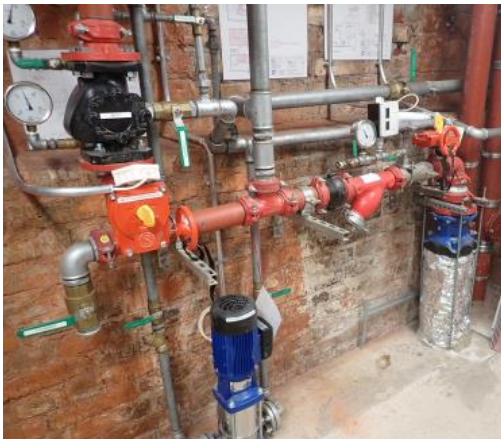
Rakennus on varustettu sprinklerijärjestelmällä, joka on asennettu saneerauksen yhteydessä vuonna 2012. Sprinklerikeskus sijaitsee kellarikerroksen lämmönjako-
huoneessa.

Kuva 57
Sprinklerikeskus.

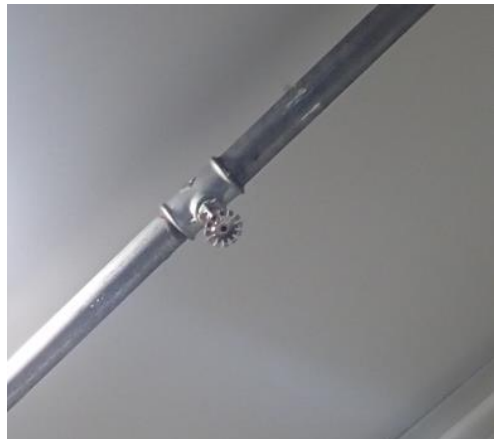
Kuva 58
Sprinkleriputki ja suutin.

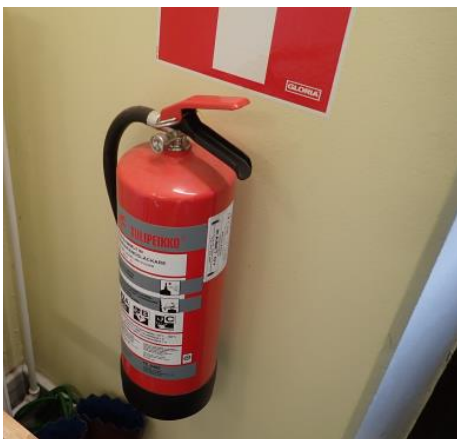
Rakennuksessa on lisäksi pikapaloposteja ja käsisammuttimia. Pikapalopostit ja käsisammuttimet on havaintojen mukaan tarkastettu säännöllisesti.

Kuva 59
Käsisammuttimet on tarkastettu asian-
mukaisesti.

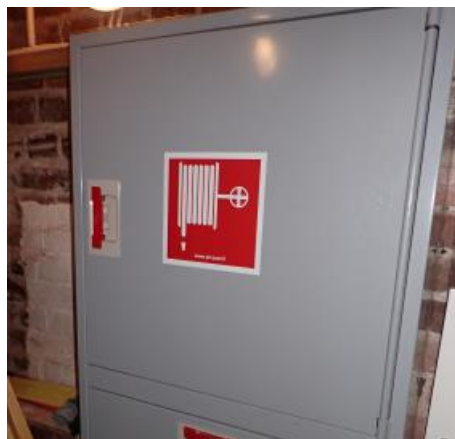
Kuva 60
Pikapaloposti.

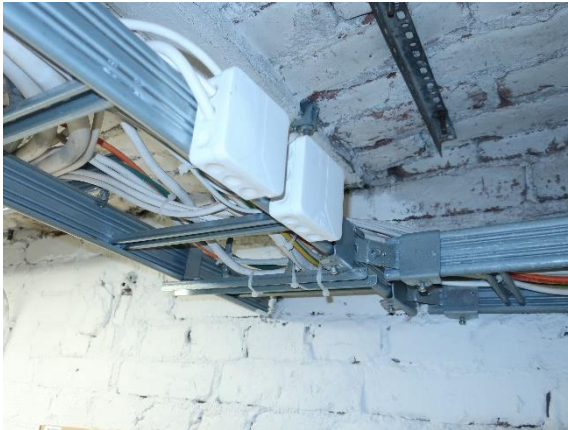
Johtoteiksi on asennettu teräsrakenteisia kaapelihyllyjä ja valaisinripustuskiskoja. Kaapelihyllyt ja valaisinripustuskiskot on asennettu teknisiin tiloihin ja ullakolle. Kaapelihyllyillä on tilaa laajennuksille. Toimistotiloihin ja asiakashuoneisiin on asennettu valkoiseksi maalatut alumiinirakenteiset johtokanavat. Kaapelihyllyt, valaisinripustuskiskot ja johtokanavat ovat tyydyttävässä...hyvässä kunnossa, eikä niille ole korjaustarpeita tarkastelujakson aikana.

Kuva 61
Yleiskuva kaapelihyllystä.

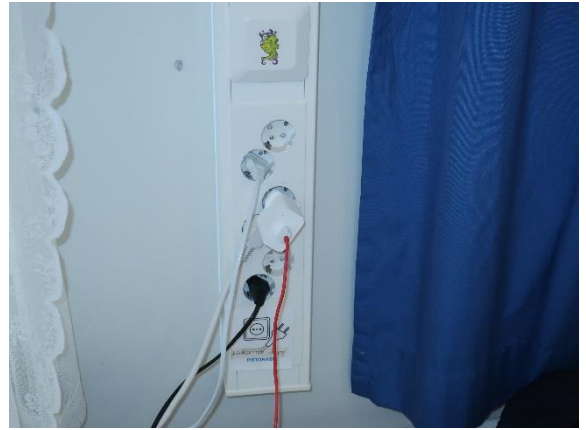
Kuva 62
Yleiskuva asiakashuoneen johtokanavasta.

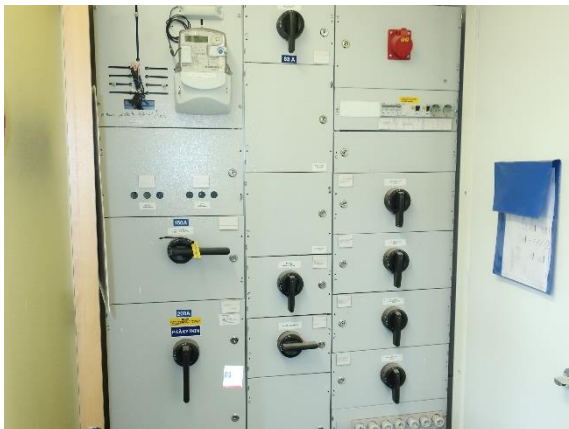
Rakennuksen 1. ja 2. kerroksia palvelevat ryhmäkeskukset ovat vuoden 2011 saaneerausessa uusittuja nimellisvirraltaan 3x63 A koteloituiluokan IP30 johdonsuojakatkaisijakeskuksia. Lämmönjakohuoneen ryhmäkeskus on 3x40 A johdonsuojakatkaisijakeskus, jonka koteloituiluokka on IP34. Iv-konehuoneeseen on asennettu 3x63 A tulppasulakekeskus, jonka koteloituiluokka on IP34. Keskuksissa on vikavirtasuojakytkimet asennusajankohdan vaatimusten mukaisesti lähes kaikissa ryhmissä. Järjestelmien kunto- ja käyttökelpoisuus nykyisiin tarpeisiin nähden on tyydyttävällä...hyvällä tasolla. Keskuksset ovat teknisen käyttöikänsä alkupuolella.

Kuva 63
Yleiskuva pääkeskuksesta PK01.

- Ei toimenpide-ehdotuksia.

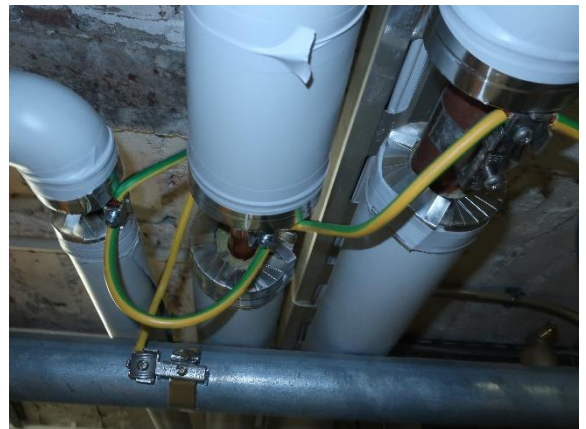
Kuva 64
Yleiskuva putkistomaadoituksesta.

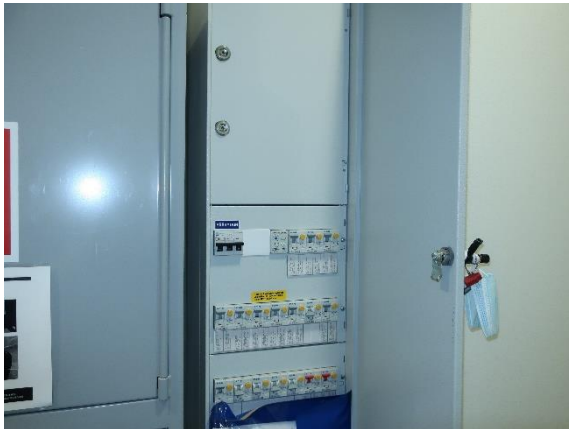
Kuva 65
Yleiskuva 2. kerroksen ryhmäkeskuksesta.

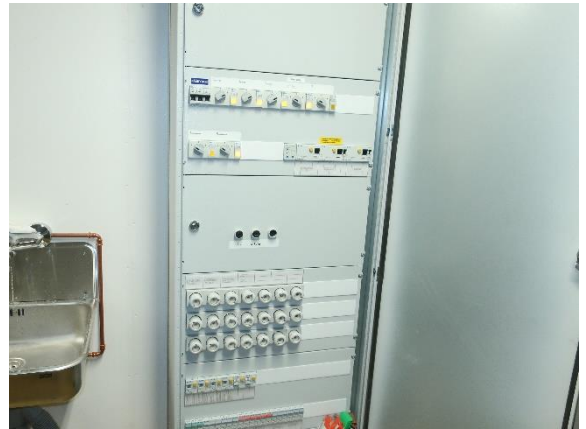
Kuva 66
Yleiskuva iv-konehuoneen ryhmäkeskuksesta.

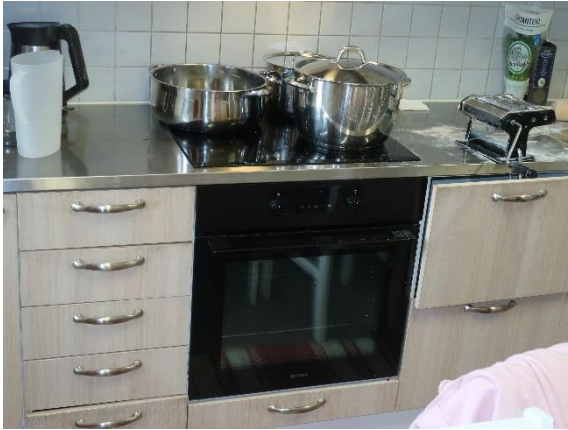
Ruuanvalmistuskeittiöissä on tavanomaiset kotitalouskäyttöön tarkoitetut keittiökojeet, kuten liesi, astianpesukone ja kylmälaitteet. Henkilökunnan mukaan laitteet ovat tyydyttävässä kunnossa.

Kuva 67
Yleiskuva liedestä.

- Laitteiden ja laitteistojen uusiminen tarpeen mukaan.

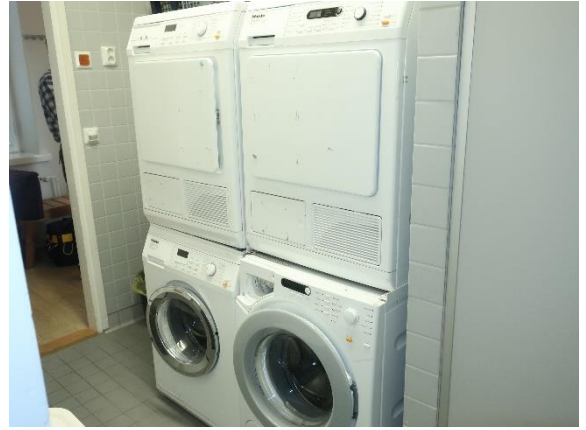
Kodinhoitohuoneessa on 2 kpl pyykinpesukoneita ja 2 kpl pyykinkuivaajia, jotka ovat aistinvaraisesti tarkastettuna hyvässä kunnossa.

Kuva 68
Yleiskuva pyykinpesukoneista ja kuu-
vaajista

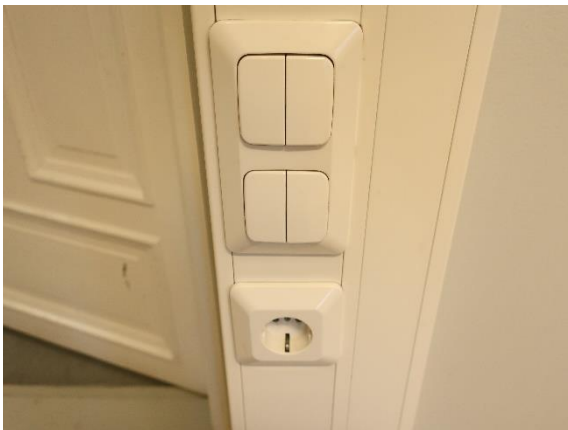
Pistorasioiden kaapelointi on toteutettu pääosin ML- ja MK-johtimilla sekä MMJ-tyyppisillä kaapeleilla. Pistorasiat ovat maadoitettuja jokaisessa tilassa. Pistorasiat ovat vuoden 2011 saneerauksessa uusittuja. Pistorasiat ja niiden ryhmäjohtot ovat pääosin tyydyttävässä kunnossa, eikä niitä tarvitse uusia kokonaisvaltaisesti tarkastelujakson aikana.

Kuva 69
Yleiskuva sähkökalusteista.

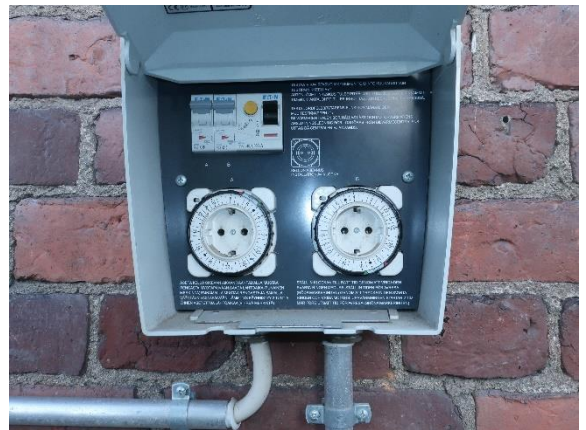
Rakennuksen ulkoseinälle on asennettu autolämmityspistorasioita. Pistorasiakotel-
loissa on 2 kpl kellokytkimiä, 1 kpl vikavirtasuojakytkimiä ja 2 kpl johdonsuojakat-
kaisijoita. Pistorasiakotelot ovat tyydyttävässä kunnossa.

Kuva 70
Yleiskuva autolämmityspistorasiasta.

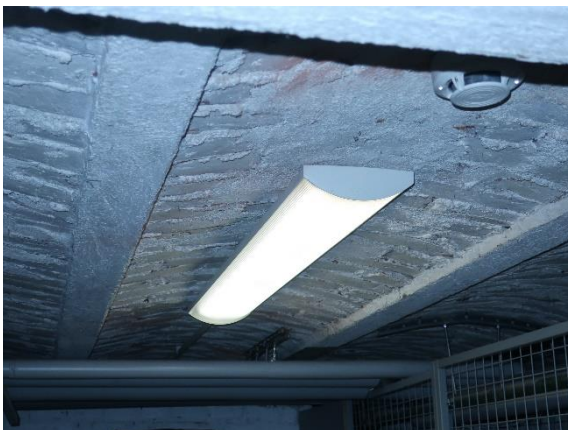
Kuva 71
Yleiskuva lämmönjakohuoneen valaisimesta.

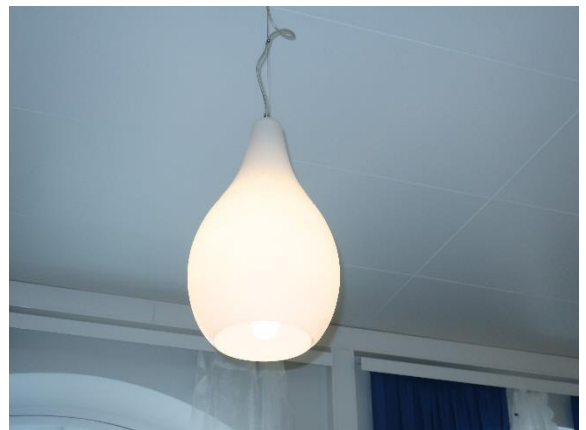
Kuva 72
Yleiskuva asiakahuoneen valaisimesta.

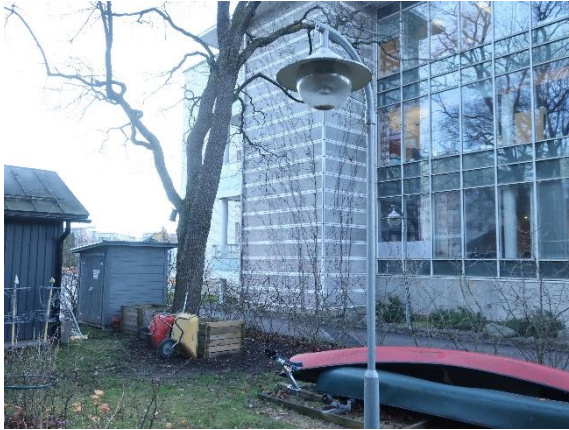
Ulkovalaistuksen ryhmäjohtot ovat MMJ- ja MCMK-tyyppisillä kaapeleilla toteutettuja asennuksia. Piha-alueelle on asennettu pylväsvalaisimet teräsolakepylväisiin. Valaisimien valonlähteenä ovat HQL-lamput. Rakennuksen ulkoseinälle on asennettu pienoistoistelamppuvalaisimia. Ulkorakennuksessa on muovikuvulliset loistelamppuvalaisimet. Ulkovalaistusta ohjataan rakennusautomaatiojärjestelmästä kello-ohjauksen ja valoisuusanturin asetusarvojen perusteella. Ulkovalaisimet ovat aistinvaraisesti tarkastettuna pääosin tyydyttävässä kunnossa.

Kuva 73
Yleiskuva pylväsvalaisimesta.

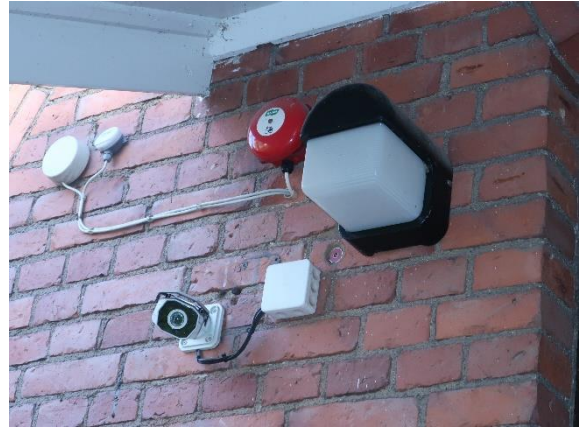
Kuva 74
Yleiskuva ulkoseinän valaisimesta.

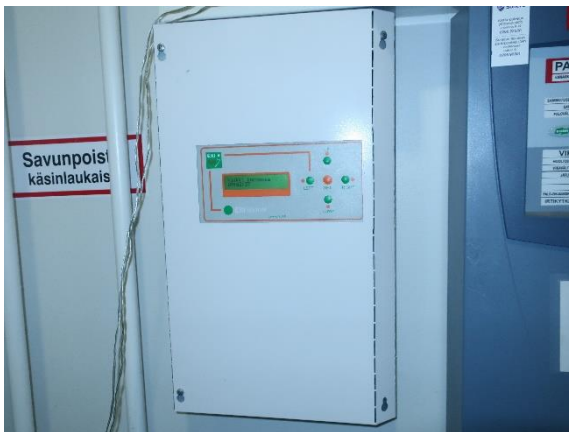
Rakennukseen on asennettu akkuvarmennettu opas- ja turvavalaistusjärjestelmä. Opasvalaistus osoittaa poistumisreitit ja toimii tavallisen valaistuksen kanssa yhtä aikaa ja siitä riippumatta. Turvavalaistus toimii normaalin valaistuksen virran syötön häiriintyessä. Järjestelmän testaukset suoritetaan automaattisesti. Turvavalaistuskeskus sijaitsee 1. kerroksessa tuulikaapissa. Opas- ja turvavalaisimet ovat 65 V jännitteellä toimivia led-valaisimia. Opasvalaisimet on asennettu poistumisreiteille ja turvavalaisimet on asennettu käytävä- ja aulatiloihin. Kiinteistökierroksella ei havaittu pimeitä opasvalaisimia. Sisäasianministeriön asetus 805/2005 edellyttää turvavalaistusjärjestelmälle laadittavaksi kunnossapito-ohjelman, jossa selostetaan tarvittavat huoltotoimenpiteet ja testaukset. Turvavalaistusjärjestelmä on tyydyttävässä...hyvässä kunnossa.

Kuva 77
Yleiskuva turvavalaistuskeskuksesta.

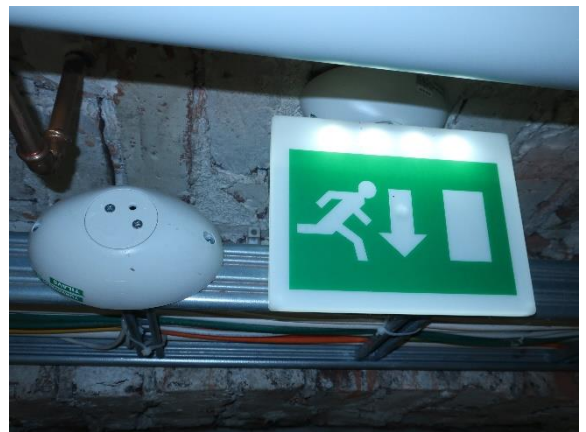
Kuva 78
Yleiskuva opasvalaisimesta.

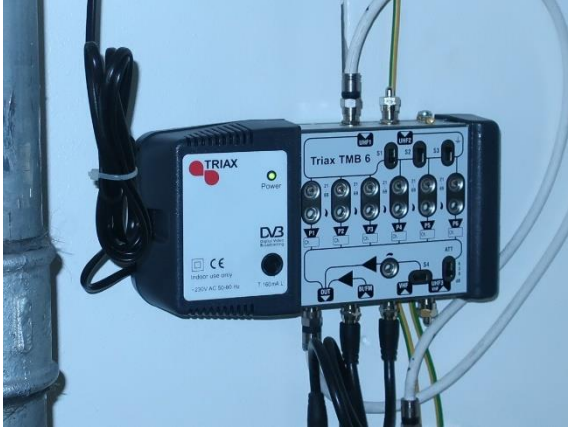
Rakennuksen antennijärjestelmä on liitetty katolla sijaitseviin antenneihin ja iv-ko-nehuoneessa sijaitsevaan antennivahvistimeen. Antennirasiat on asennettu mm. olohuoneeseen, 2. kerroksen keittiöön ja toimistotilaan. Antennijärjestelmä on rakenteeltaan tähtiverkko. Aistinvaraisesti tarkastettuna antennijärjestelmä on tyydyttävässä kunnossa.

Kuva 79
Yleiskuva antennivahvistimesta.

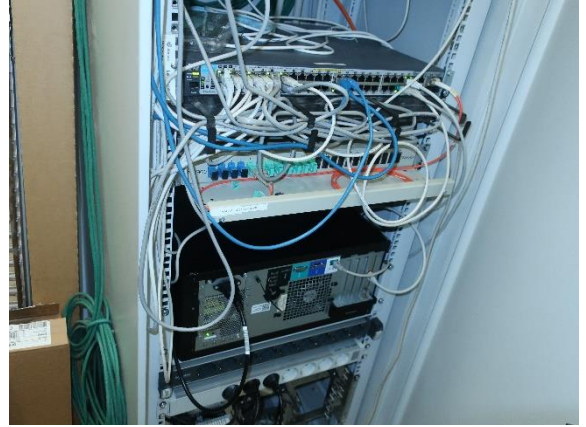
RJ45-rasiat on kaapeloitu CAT6-luokan kaapeleilla jakamoon. Aistinvaraisesti tarkastettuna yleiskaapelointijärjestelmä on tyydyttävässä...hyvässä kunnossa.

Kuva 80
Yleiskuva talojakamosta.

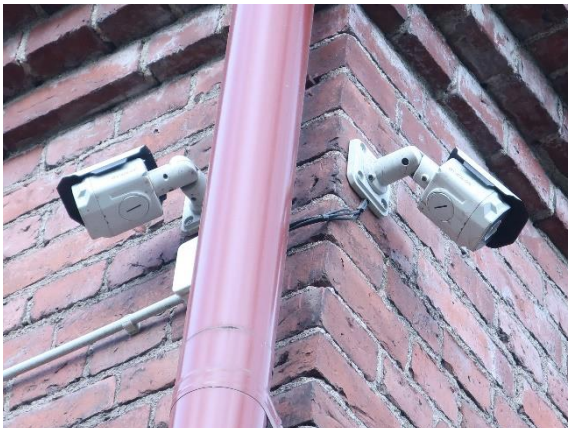
Rakennuksen sisä- ja ulkotilojen valvontaan on asennettu kameravalvontajärjestelmä. Kamerat ovat bullet- ja dome-kameroita. Kamerat on sijoitettu sisätiloissa käytäville ja olohuoneeseen ja ulkotiloissa rakennuksen kulmauksiin. Rakennuksessa ei ole kameravalvontajärjestelmän tallenninta, eikä näyttöä. Kameravalvontajärjestelmä on aistinvaraisesti tarkastettuna hyvässä kunnossa.

Kuva 81
Yleiskuva bullet-kameroista.

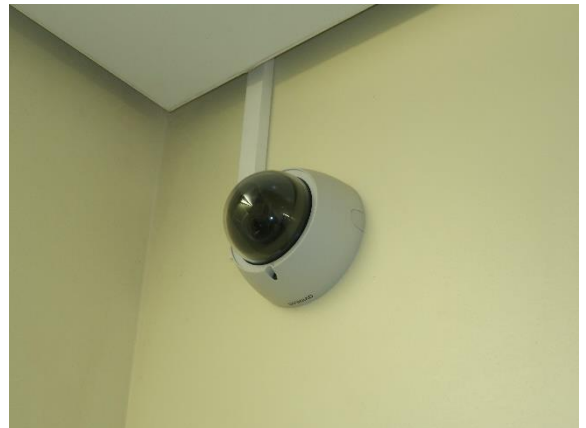
Kuva 82
Yleiskuva dome-kamerasta.

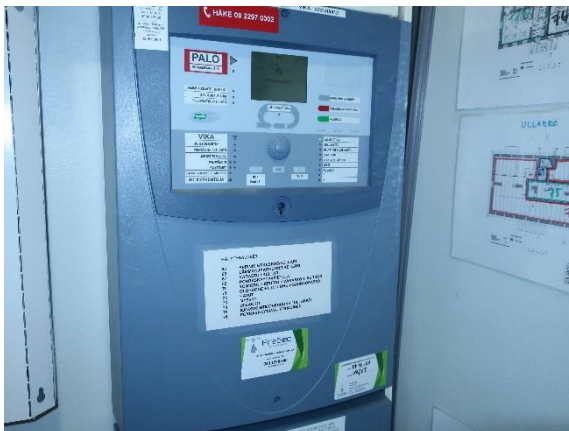
Rakennukseen on asennettu hätäkeskukseen liitetty automaattinen osoitteellinen paloilmotinjärjestelmä. Paloilmoitin sijaitsee 1. kerroksessa tuulikaapissa. Paloilmaisimet ovat pääosin optisia savuilmalaisimia. Järjestelmä on tarkastettu vuonna 2020. Aistinvaraisesti tarkastettuna järjestelmä on hyvässä kunnossa.

Kuva 83
Yleiskuva paloilmotinkeskuksesta.

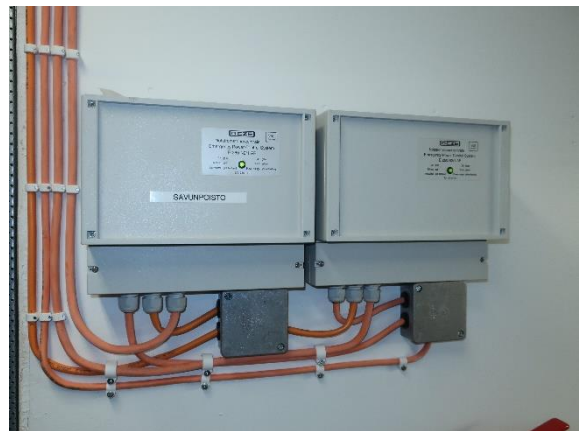
Iv-konehuoneeseen on asennettu savunpoistoikkunoiden laukaisukeskukset. Savunpoistoikkunoita ohjataan 1. kerroksessa sijaitsevasta ohjauspainikkeesta. Aistinvaraisesti tarkastettuna savunpoistojärjestelmä on kunnossa.

Kuva 84
Yleiskuva savunpoistoikkunoiden laukaisukeskuksesta.

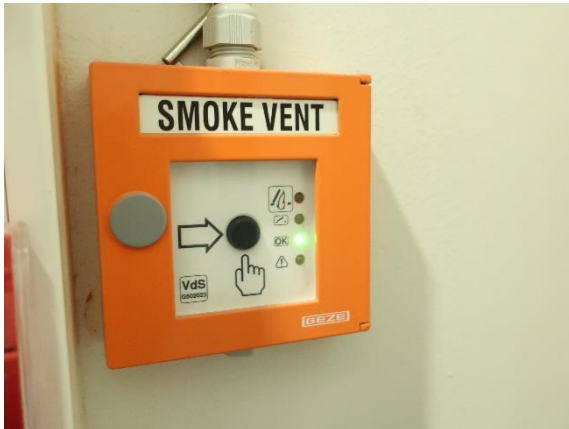
Kuva 85

Yleiskuva savunpoistoikkunoiden ohjauspainikkeesta.

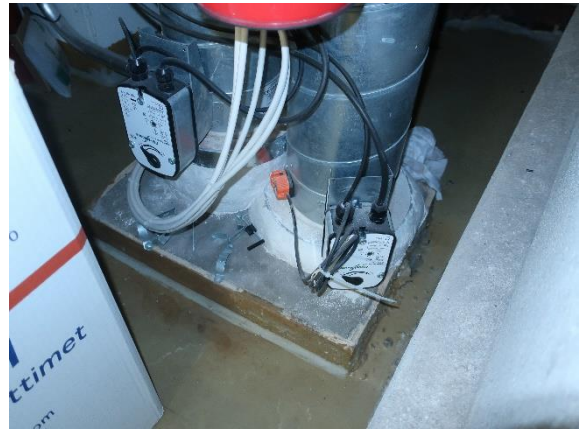
Kuva 86

Iv-konehuoneeseen on asennettu palopellit, jotka on kytketty rakennusautomaatiojärjestelmään. Palopeltien ohjaus- ja hälytysjärjestelmä on hyvässä kunnossa.

Yleiskuva palopelleistä.

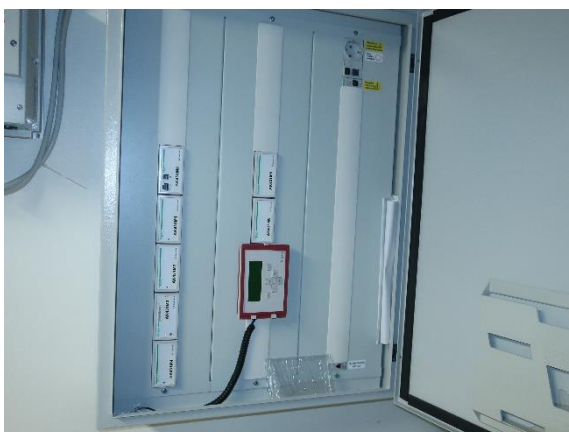
Kuva 87

Rakennukseen on asennettu DDC-pohjainen vapaasti ohjelmitava rakennusautomaatiojärjestelmä. Järjestelmän alakeskukset ja kenttälaitteet sijaitsevat lämmönjakohuoneessa ja iv-konehuoneessa. Järjestelmää hallinnoidaan huoltohenkilökunnan GSM-puhelimilla tai tietokoneilla Schneider Electricin Vista 18-sovelluksella. Järjestelmä on saneerattu vuonna 2012 ja henkilökunnan mukaan se on tyydyttävässä...hyvässä kunnossa.

Yleiskuva alakeskuksesta.

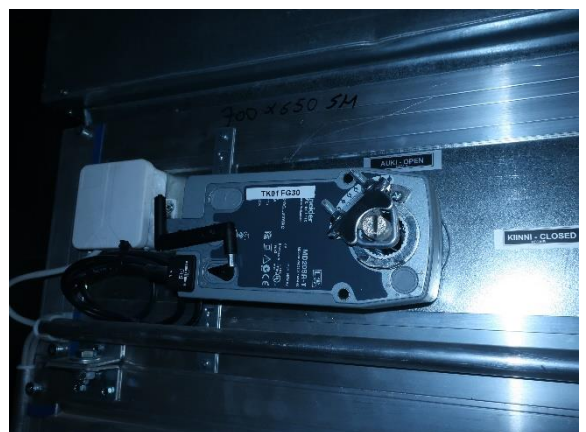
Kuva 88

Yleiskuva peltimoottorista.
