Puuston kunnan silmämääräinen kartoitus. Kartoitettava alue käsittää kiinteistön piha-alueet osoitteessa Kullervonkatu 20, Tampere. Asemakaavan numero on 8919.

## Puustokartoitus Kullervonkatu AK 8919, kartoittajana Tiina Hopeakoski (tiina.hopeakoski@me.com)

## **Asemakaavamuutos nro 8919, Tammela Kullervonkatu 20, täydennysrakentaminen Raportti maastokäynnistä risupesän tarkistamiseksi 24.10.2025**

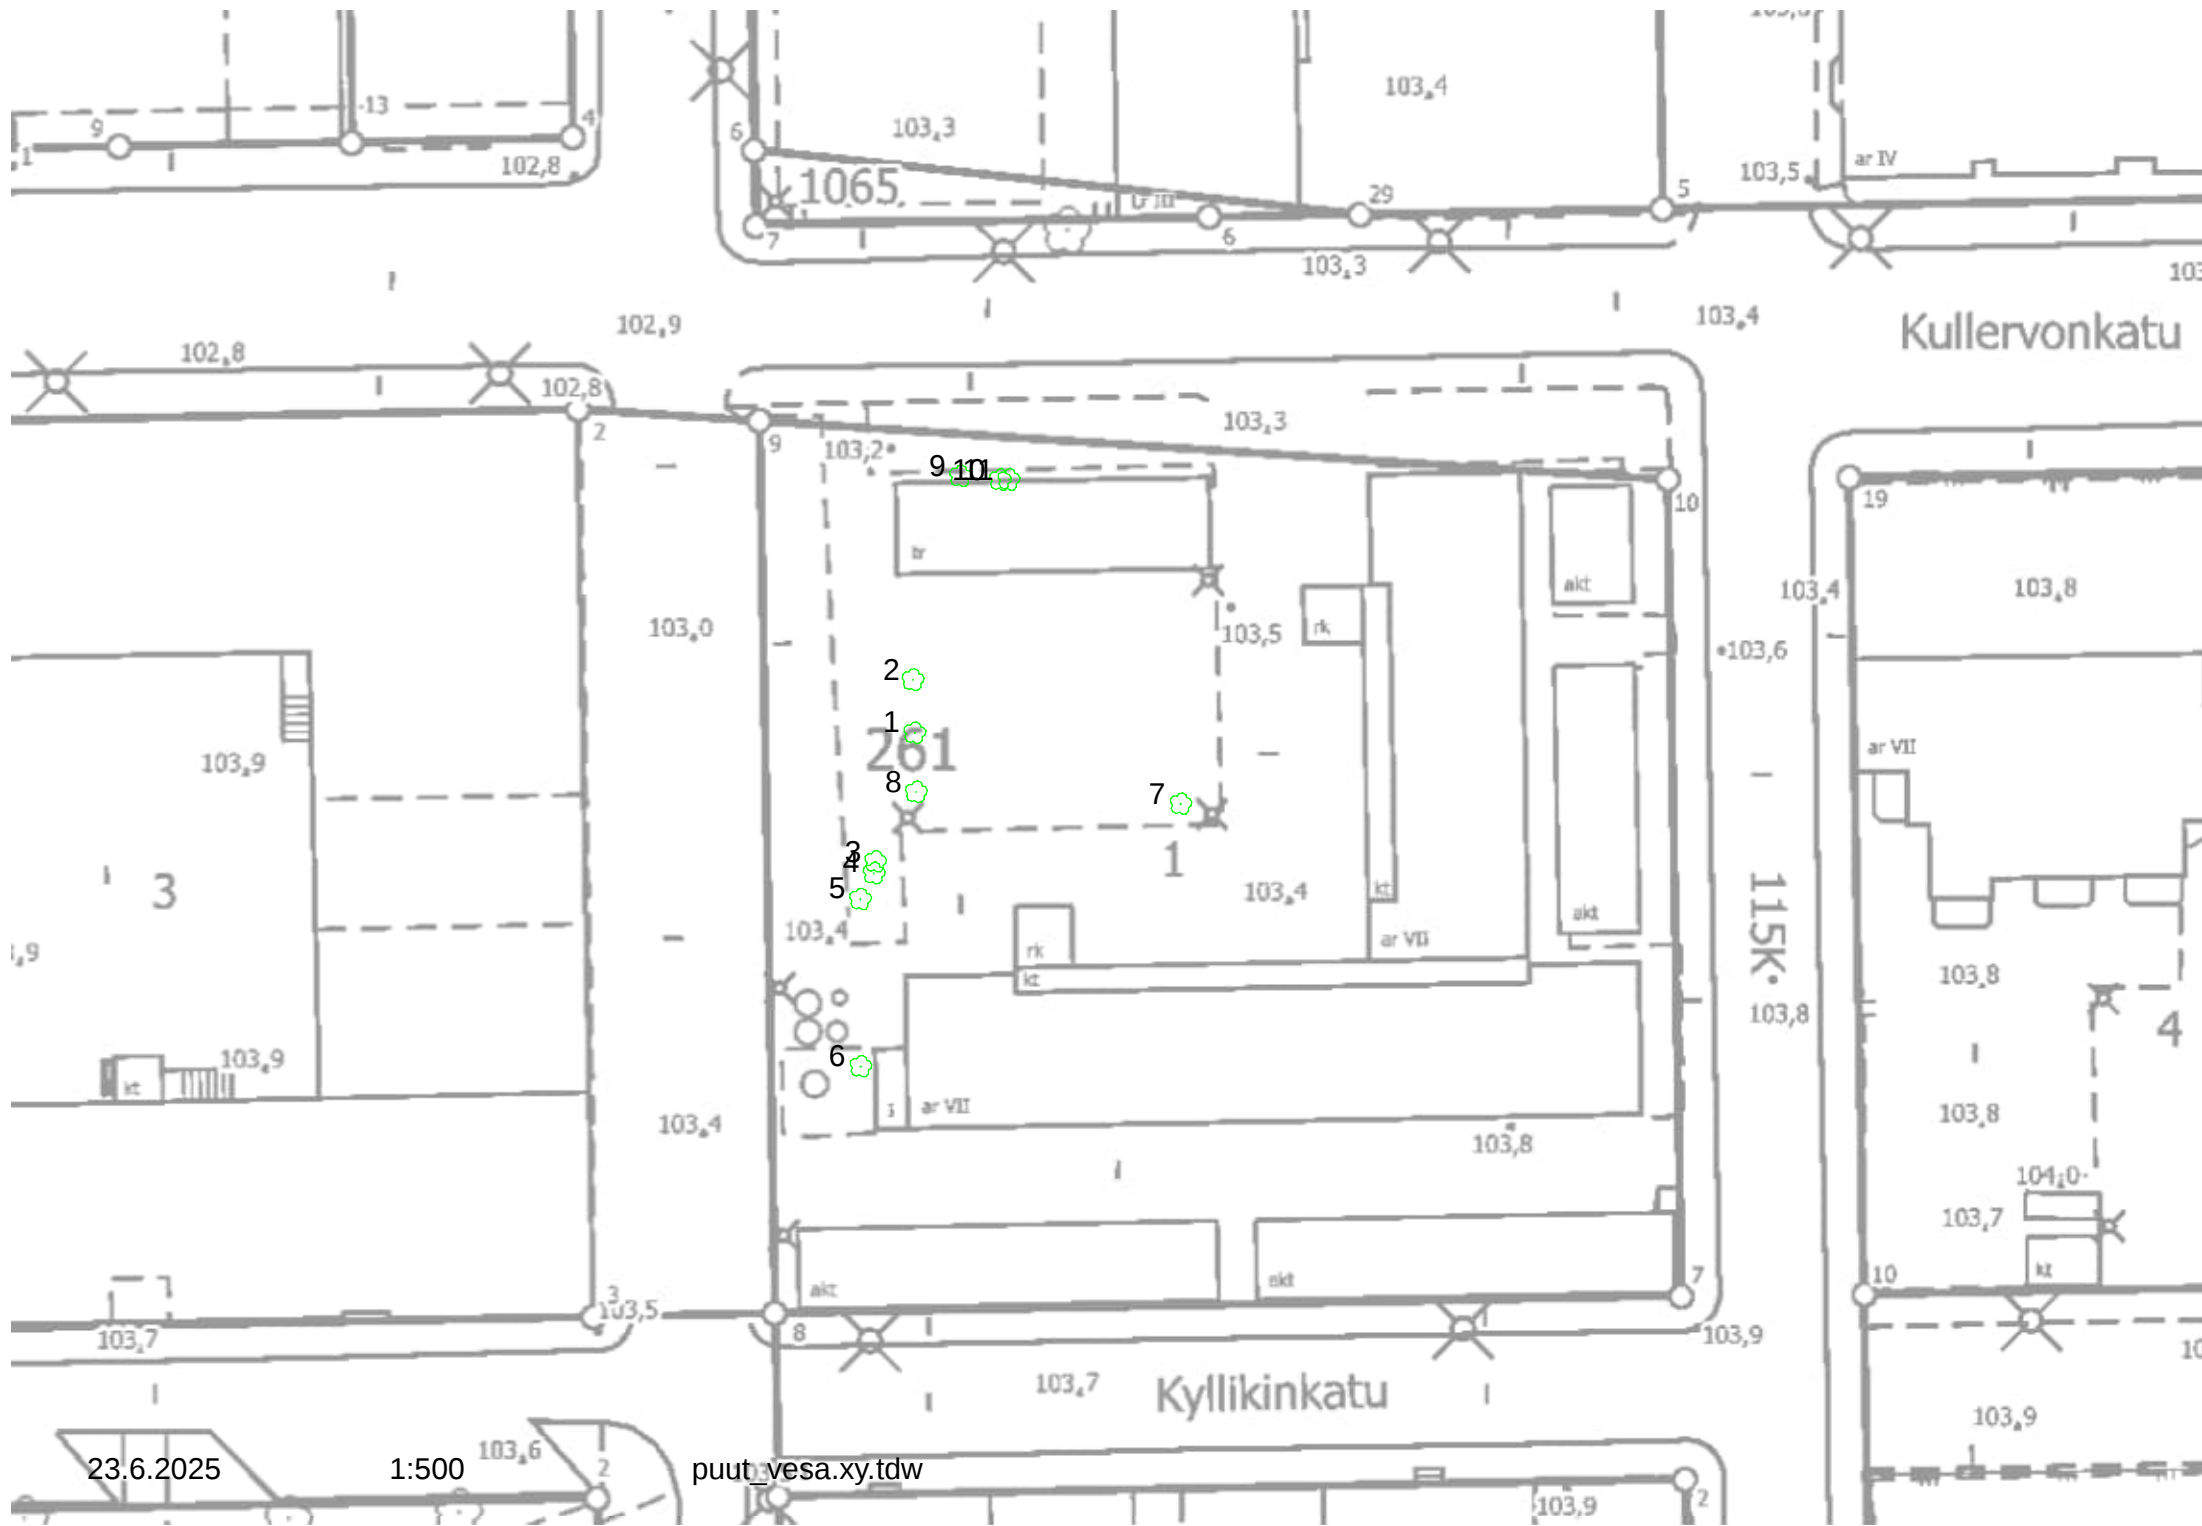
puut\_vesa.xy.tdw

| puun numero | puulaji | tieteellinen nimi | rym I m korkeudella (cm) | korkeus (m) | kunto-luokka (1-3) | tilantarve (m) | huomioitavaa |
|---|---|---|---|---|---|---|---|
| 1 | puistosyreeni | <i>Syringa x henryi</i> | 600 | 1-5 | 1 | 8 | monirunkoinen |
| 2 | puistosyreeni | <i>Syringa x henryi</i> | 450 | 1-5 | 2 | 8 | monirunkoinen |
| 3 | metsävaahtera | <i>Acer platanoides</i> | 11 | 1-5 | 1 | 5 | - |
| 4 | metsävaahtera | <i>Acer platanoides</i> | 7 | 1-5 | 1 | 5 | - |
| 5 | hieskoivu | <i>Betula pubescens</i> | 33 | 6-10 | 1 | 5 | - |
| 6 | vuorijalava | <i>Ulmus glabra</i> | 58 | 6-10 | 1 | 6 | hyvärakenteinen nuori jalopuu |
| 7 | metsävaahtera | <i>Acer platanoides</i> | 200 | 1-5 | 2 | 6 | pensasmainen (todennäköisesti kantovesasta muodostunut); vieressä kasvaa lehtosaarnen taimi |
| 8 | metsävaahtera | <i>Acer platanoides</i> | 29 | 6-10 | 1 | 5 | - |
| 9 | raita | <i>Salix caprea</i> | 97 | 6-10 | 2 | 5 | monirunkoinen |
| 10 | rauduskoivu | <i>Betula pendula</i> | 27 | 6-10 | 3 | '- | - |
| 11 | rauduskoivu | <i>Betula pendula</i> | 27 | 6-10 | 3 | - | - |

Puun latvuksen halkaisija vastaa tavallisesti sen tilantarvetta. Puun elinkelpoisuuden säilyttämiseksi, tämä alue on rauhoitettava rakentamiselta.

Jos latvuksen alle mennään, ehdoton minimi on, että kaivaa ei saa alle 2,5 metrin etäisyydeltä rungosta.
