# TUTKIMUSSELOSTUS

## LEPOLAN PÄIVÄKOTI SISÄILMA- JA KOSTEUSTEKNINEN KUNTOTUTKIMUS

31.8.2020 päivitys 27.1.2021

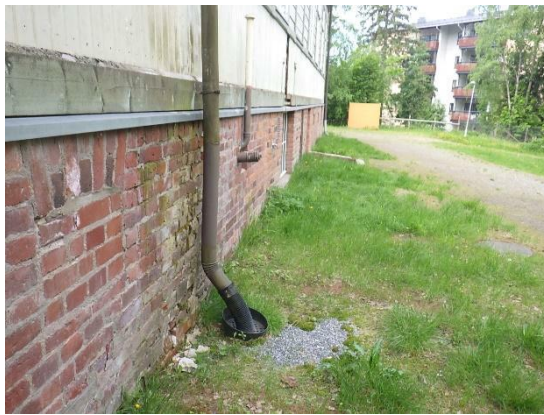
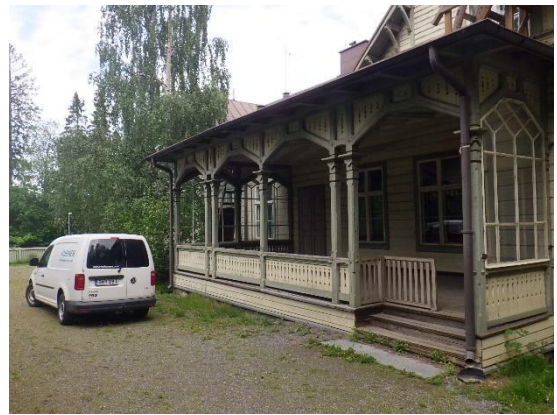
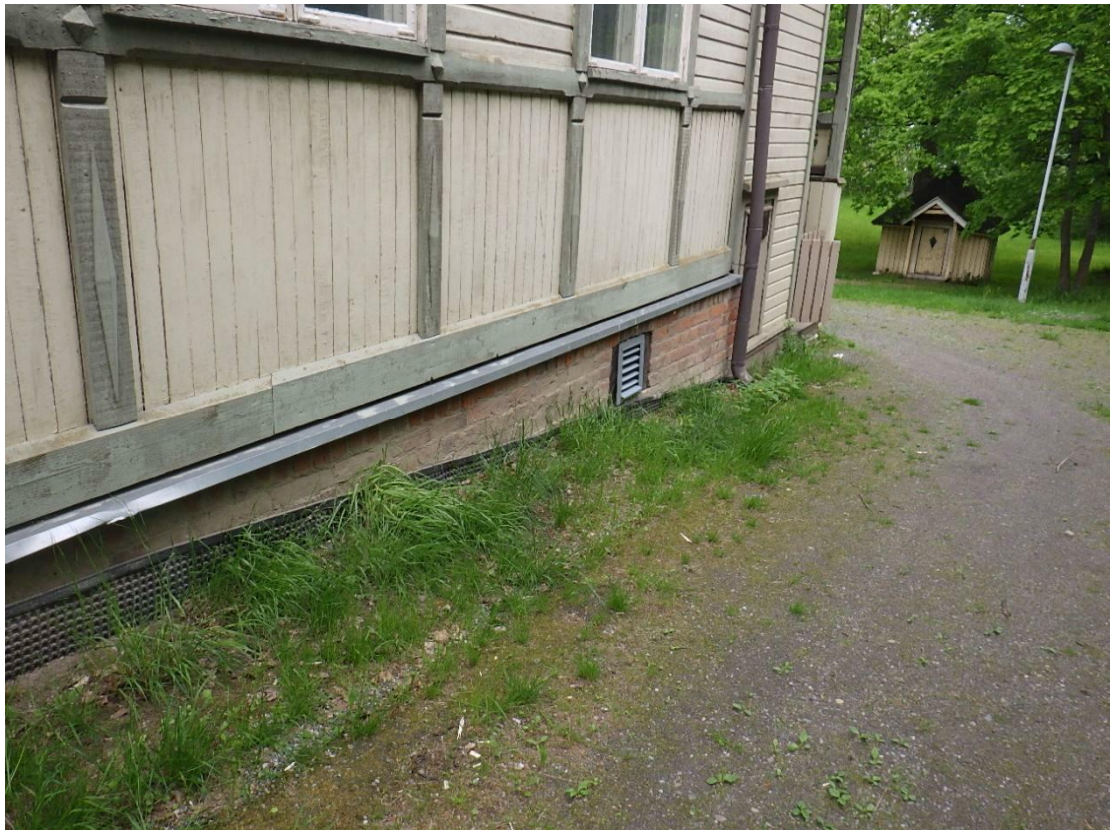
*Kuvat 1 a...c. Yleiskuvia piha-alueista rakennuksen ympärillä. Pohjoissivulla (kuva a) maanpinta viettää loivasti poispäin rakennuksesta. Eteläisellä julkisivulla (kuva b) maanpinta viettää paikoin loivasti kohti rakennusta. Pohjois-eteläsuunnassa maanpinnan kallistus on noin 1:10 pohjoiseen (kuva c).*

sade-/pintavedet ja kapillaarisesti ryömintätilaan nouseva kosteus lisäävät ryömintätilan kosteusrasitusta. Piha-alueen maanpinta on ryömintätilan maanpintaa korkeammalla, jolloin pintavedet voivat tunkeutua ryömintätilaan. Maanpinnan muotoilua ja piha-alueen/ryömintätilan kuivatusjärjestelmää suositellaan parannettavaksi rakennuksen seuraavan peruskorjauksen yhteydessä.

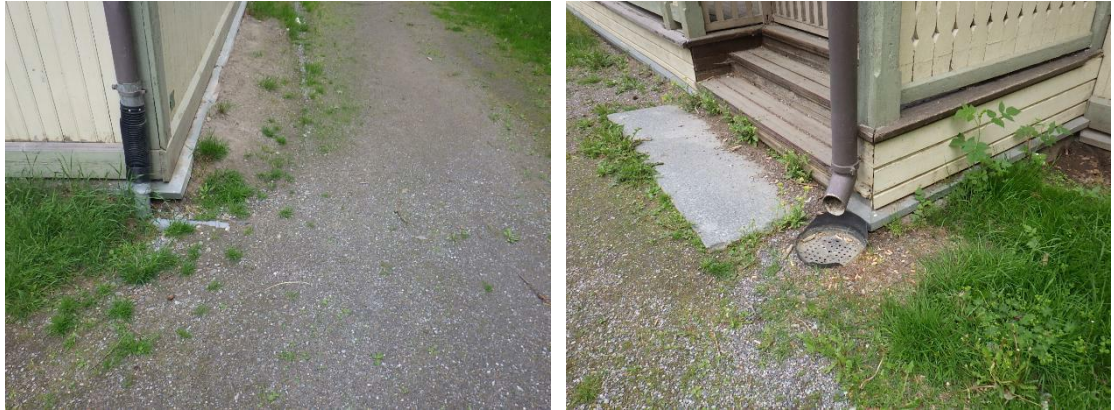
Kuva 2. Rakennuksen kaakkoisnurkalla maanpinta on alimpien hirsien tasossa. Osa syöksytorvista on viemäroity kiinni sadevesijärjestelmään. Osassa syöksytorvista on muoviset loiskekupit (kuva b).

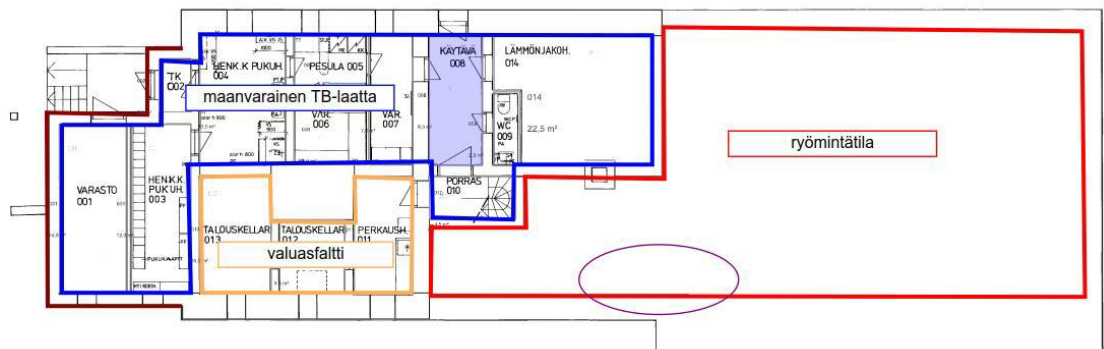
Kuva 4. Rakennuksen alapohjarakenteet kellarikerroksessa. Osa alapohjasta on maanvaraista teräsbetonilaattaa ja toinen osa ryömintätalallista puurakenteista alapohjaa. Sinisellä merkityn käytävän 008 kohdalla alapohja on kaksoisbetonilaatta, jossa laattojen välissä on hiekkaa ja ylemmän laatan alapinnassa kevytsoraa kahden muovikalvon välissä. Talouskellarin kohdalla alapohja on valuasfalttia (merkitty oranssilla). Ruskealla merkityllä osalla sokkeli on betonirakenteinen. Betonirakenteisessa sokkelissa on sisäpuolinen sementtilastulevyeristys ja kuorimuuraus. Rakennuksen muilla osilla sokkeli on luonnonkiviperustuksen päälle tehty massiivitiilimuuraus. Violetilla väriellä on merkitty vanhojen alapohjan palkkien lahoaurioiden korjausalue suuntaa antavasti.

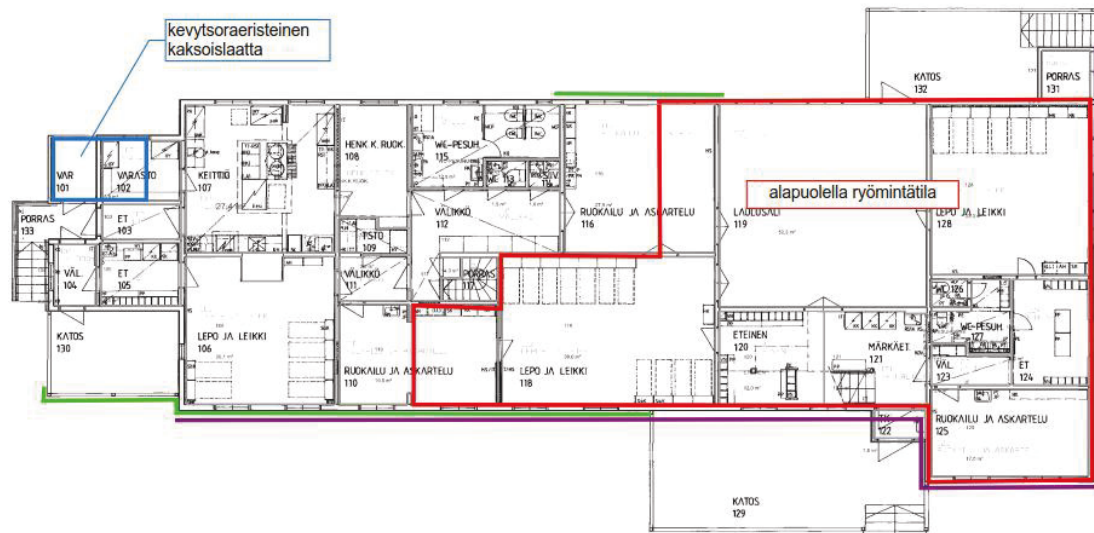
Kuva 5. Rakennuksen alapohjarakenteet 1. kerroksessa. Ensimmäisen kerroksen varastotiloissa (rajattu kuvaan sinisellä) esiintyy kevytsoraeristettyä kaksoislaatta alapohjarakennetta kellarin sisäänkäynnin yläpuolella. Rakennuksen ulkopuolinen patolevy ulottuu kuvassa vihreällä merkittyihin alueisiin. Ulkoseinän alimpia hirsjiä on korjattu ainakin violetilla merkityllä seinustalla.

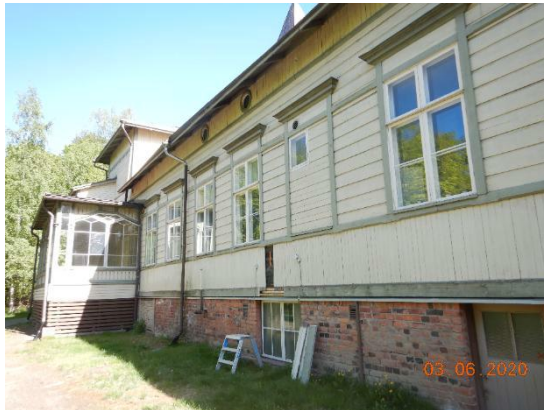
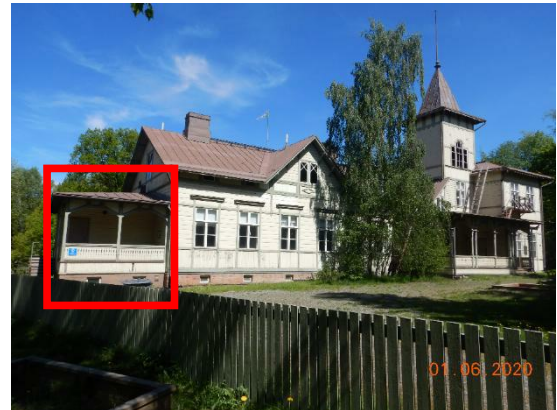
Kuvat 6 a ja b. Yleiskuvat rakennuksen pohjoiselta (kuva a) ja eteläiseltä (kuva b) puolelta. Maanvastainen seinä kellarikerroksessa punaisella merkityllä laajennusosalla on sementtilastuvillalevyeristeinen kuorimuurattu betoniseinä. Muilla osilla kellarin maanvastaiset seinät ovat massiivitiilirakenteisia.

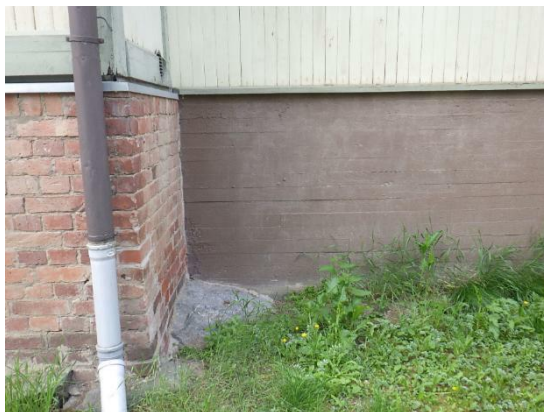
Kuva 7. a. Betoni- ja tiilisokkelin liittymä rakennuksen pohjoispuolelta. Betonisokkelirakenteissa ei havaittu kosteuden aiheuttamia jälkiä tai muita viitteitä vaurioista. Betonisokkelin osalla ei ole pellityksiä paneloinnin alaosassa. Alaosassa on viistetty tippalauta. b. Tiilisokkelissa havaittiin syöksytörven vuodosta kosteusvaurioitunut kohta pohjoisseinustalla.

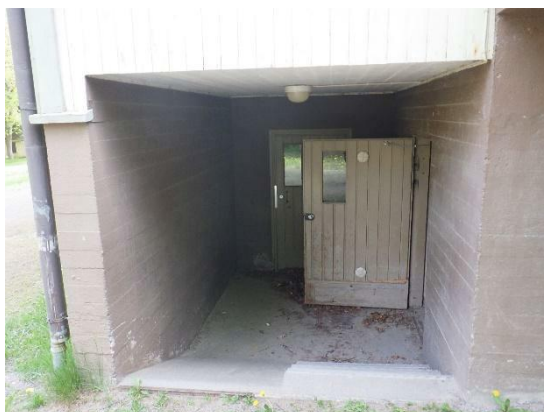
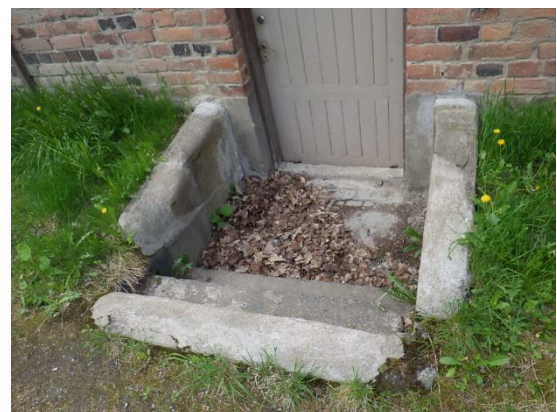
Kuvat 8 a ja b. Kellarikerroksen sisäänkäynnit sijaitsevat maanpinnan tason alapuolella. Sisäänkäynnin betonirakenteet ohjaavat sadevedet rakennusta kohti. Pintakosteuden osoittimen lukemat olivat lattialla koholla tuulikaapissa ja aulassa 008 ja 002.

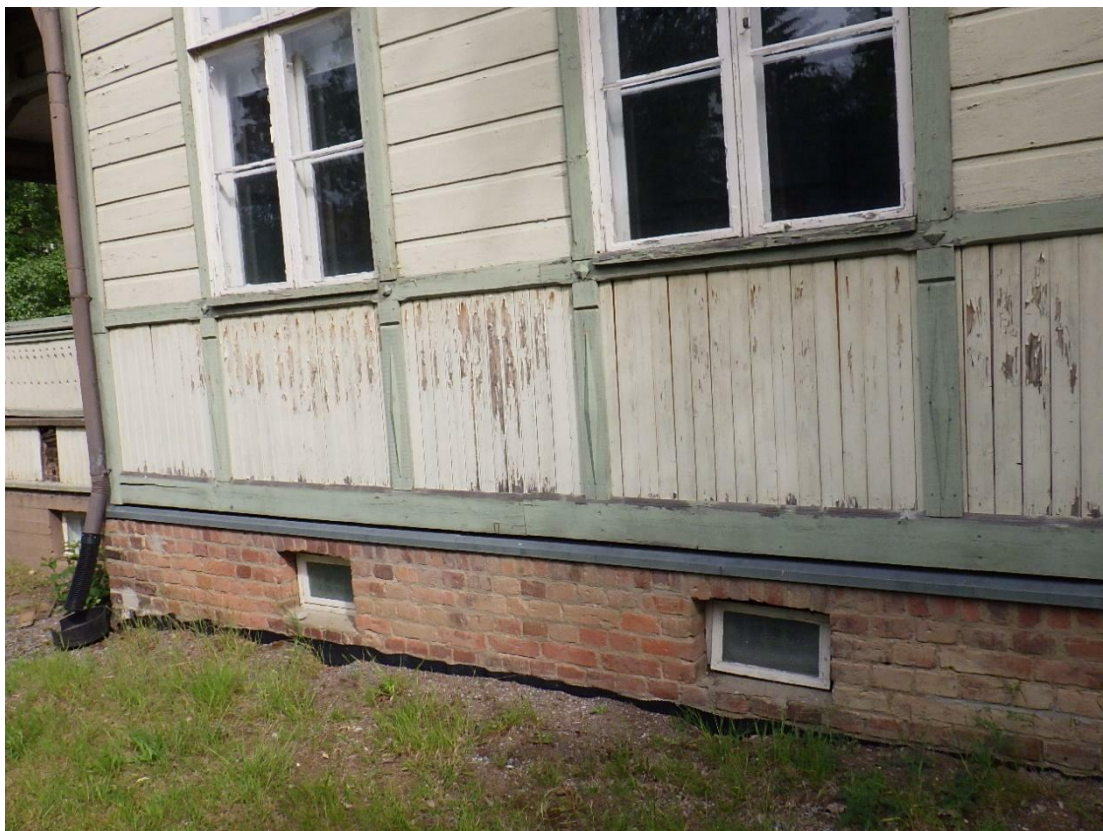
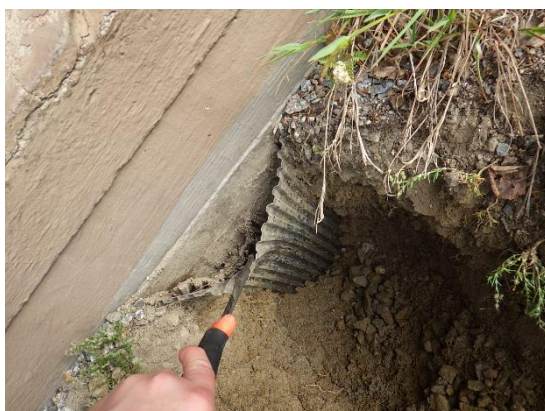
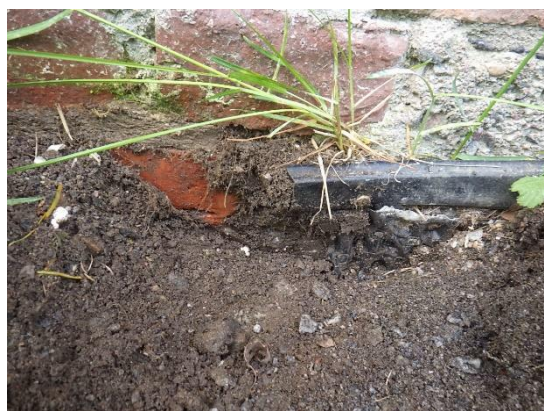
Kuvat 9 a...c. Osalla rakennuksen maanvastaisista seinistä havaittiin patolevy. Patolevyä ei kaikilla seinäosilla ole kiinnitetty mekaanisesti. Patolevy ei ole jatkuva rakennuksen ympärillä (kuva c). Patolevy havaittiin kuvaan (Kuva 5) merkityillä seinäosuuksilla.

Havaintojen ja kosteusmittausten perusteella maaperästä kohdistuu paikallisesti merkittävää kosteusrasitusta maanvastaisiin seinärakenteisiin. Maanvastaisten seinien vedeneristyksessä on puutteita, mikä on havaittavissa kellaritiloissa paikallisina pinnoitevaurioina.

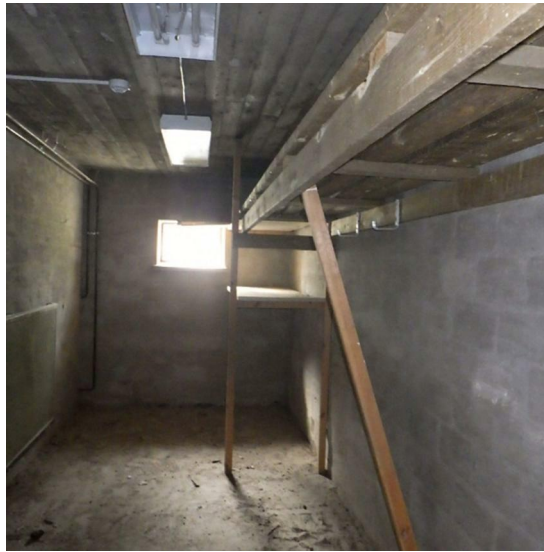
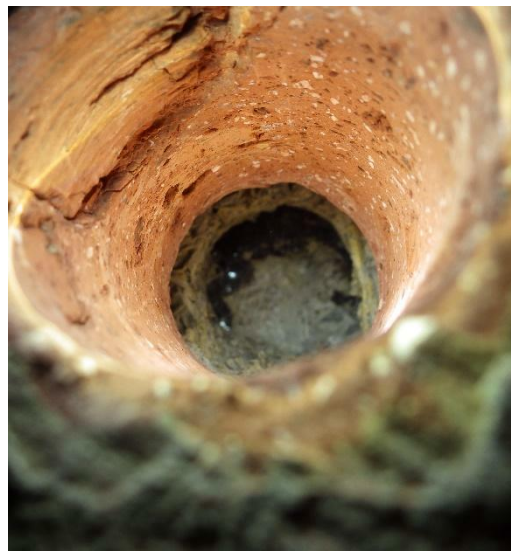
Kuvat 10 a ja b. Betonirakenteisen sokkelin osalla on sisäpuolinen sementtilastulevyeristys ja verhomuuraus ja sokkelibetonin pinnassa on bitumisively. Rakenne tarkastettiin varaston ulkoseinään tehdystä rakenneavauksesta RAMVS1 (kuva b).

Kellaritilojen alapohjarakenteille, maanvastaisille-, sekä kantaville seinille kohdistuu merkittävää kapillaarisesta kosteudennoususta johtuvaa kosteusrasitusta. Alapohjan kosteusrasitus on voimakkainta kantavien seinien läheisyydessä. Tiilirakenteet pääsevät kastumaan maan kapillaarisen kosteudennousun lisäksi ulkopuolisista sade-, pinta- ja sulamisvesistä. Sokkelin ja maavastaisten seinien vedeneristys ja piha-alueen pintakallistukset ovat puutteellisia ja maanpinta on todennäköisesti hieman noussut rakennuksen ympärillä peittäen tiilimuurien kiviperustukset, mikä lisää seinien ja alapohjan kosteusrasitusta. Laajennusosan kellaritilassa betonirakenteisen perusmuurin lämmöneristeenä oleva sementtilastuvillalevy on herkkä mikrobivaurioitumaan.

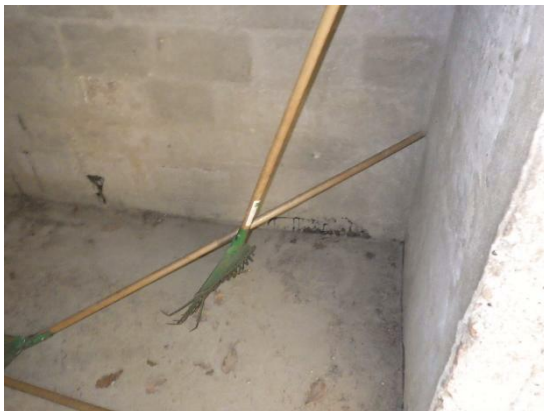
Kuva 11. Tilan 001 alapohjajaliittymässä ja seinäosilla havaittiin bitumiroiskeita.

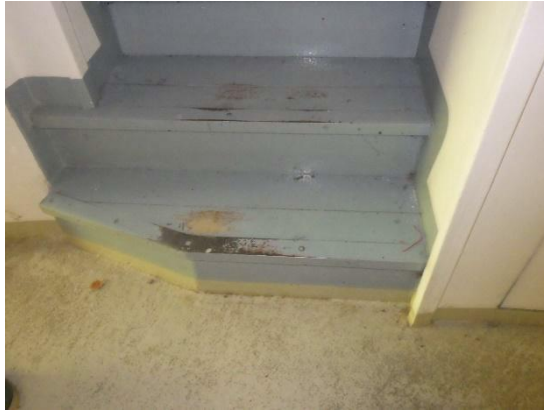
Kuvat 13 a ja b. Porrastilassa 010 puurakenteiset portaat nousevat kostean betonilaa-  
tan päällä. Portaiden alapuolisessa komerossa havaittiin lattiassa kosteudesta johtu-  
vaa pinnoitteiden vaurioitumista. Komeron maanvastaisten seinien sively sisältää kor-  
keita pitoisuuksia PAH-yhdisteitä (AHA-kartoitus, Vahinko Werker Oy 2015).

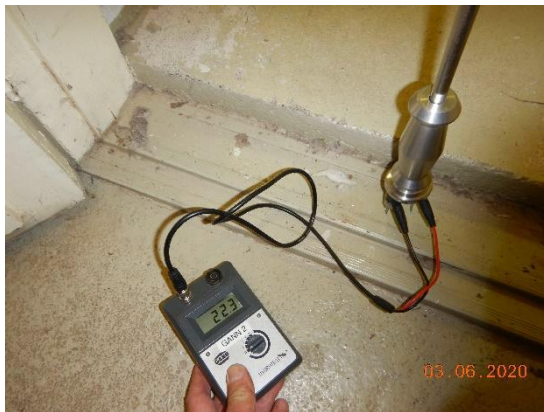
Kuva 14. Kellarikerrosten puukynnyksiä tarkasteltiin piikkianturimittarin avulla. Piikki-  
mittarilla tarkasteltuna puun kosteuspitoisuudet vaihtelivat välillä 18,5...22,3 paino%.  
Ylempänä sivukarmien kosteuskokemukset olivat normaalit noin 8 paino%.

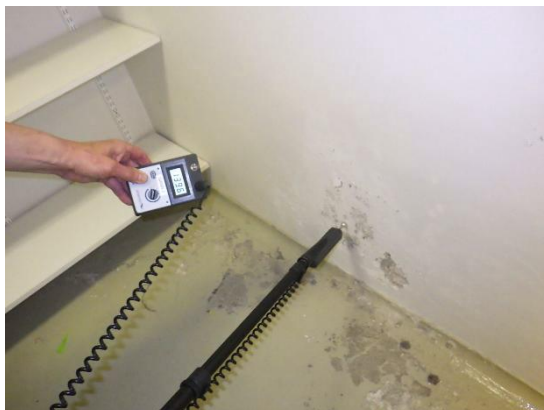
Kuva 15. Maanvastaisilla- ja kantavilla seinälinjoilla havaittiin kohonneita pintakosteus-  
denilmaisimen lukemia sekä pinnoitevaurioita seinien alaosissa.

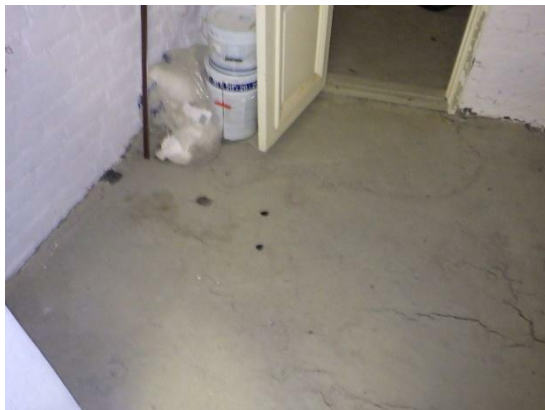
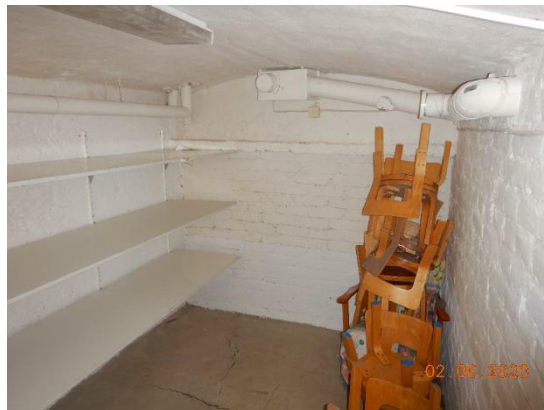
Kuvat 16 a...c Tiloissa 012 ja 013 lattiapinta on valuasfalttia. Tiloissa aistittiin erittäin voimakas PAH-pitoinen haju. Tiloissa havaittiin epätiivitä vaakasuuntaisia ja kerrosten välisiä pystyläpivientejä. Tilojen välipohjarakenteena on tiilimuurattu holvikatto. Valuasfaltista analysoidussa haitta-ainenäytteessä havaittiin korkeita pitoisuuksia PAH-yhdisteitä ja öljyhiilivetyjä. Molemmat pitoisuudet ylittävät vaarallisen jätteen raja-arvot.

Kellaritiloissa on alapohja- ja maanvastaisia seinärakenteita vasten olevia puurakenteita, jotka ovat ainakin osittain vaurioituneet pitkäaikaisen kosteusrasituksen seurauksena. Talouskellarin valuasfaltista sisäilmaan haihtuvat öljyhiilivety- ja PAH-yhdisteet ja epätiivin alapohjaliittymän kautta maaperästä sisäilmaan pääsevät epäpuhtaudet heikentävät sisäilman laatua. Valuasfaltin sisältämiä öljyhiilivety-yhdisteitä ei nykytietämyksen mukaan voida kapseloida, mikä edellyttää valuasfaltin purkamista kellaritiloissa. Kellaritiloista on ylempiin kerroksiin epätiivitä läpivientejä, jota kautta sisäilman epäpuhtaudet voivat paine-erojen seurauksena kulkeutua myös ylempiin tiloihin.

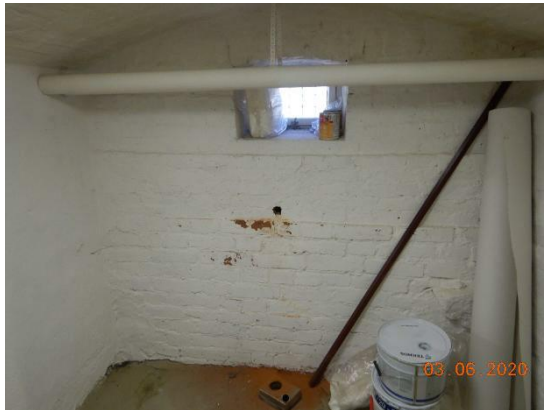
Kuva 17. Tilan 012 maanvastaiseen tiiliseinään tehtiin poraus RAMV1 (Ø 32mm, syvyys n. 35 cm). Seinän sisäpinnassa havaittiin bitumijäämiä, mutta ei yhtenäistä siveilyä. Seinä on todennäköisesti massiivitiilirakenteinen, sillä ulkopinta on myös tiiltä.

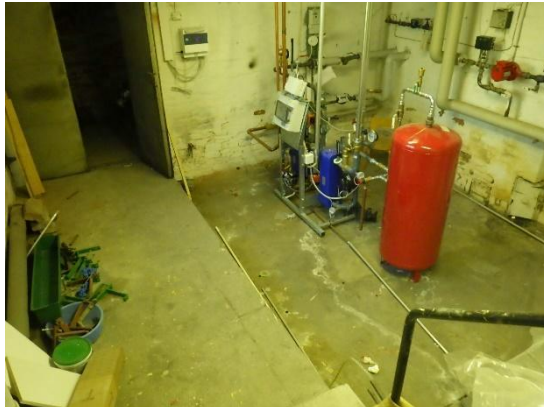
Kuva 18. Lämmönjakohuoneen lattiapinnoilla ja seinien alaosissa havaittiin kosteusjälkiä ja kosteusvaurioita. Tilassa on pumpullinen toiminnassa oleva perusvesikaivo, jonka pohjalla oli tarkastelun aikana n. 15 cm vettä. Kokeen perusteella pumppu oli toimintakuntoinen. Lämmönjakohuoneessa on maaperästä, perusvesikaivosta ja ryömintätilasta peräisin olevia sisäilman epäpuhtauslähteitä.

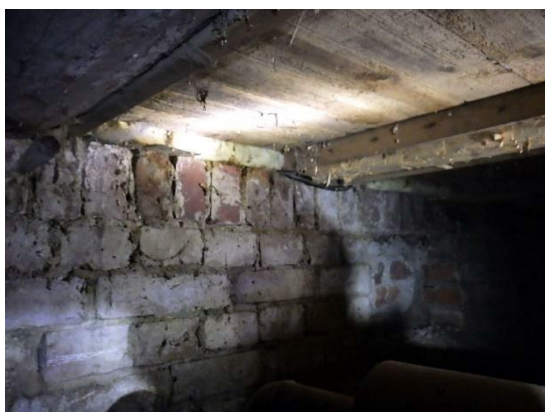
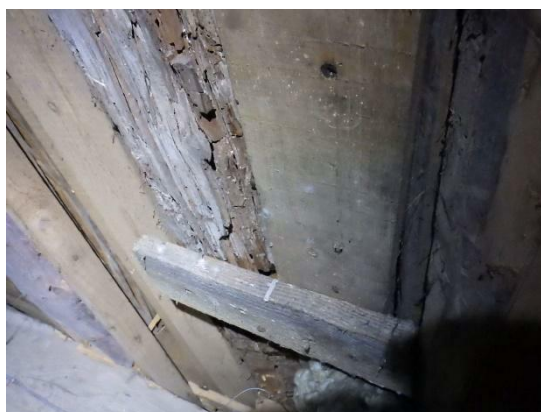
Kuva 20. Ulkoseinä-alapohjaliittymässä on eteläisellä mineraalivillaeristys tiilimuurauksen päällä alapohjan puupalkkien välissä. Palkkien ja tiilimuurauksen liittymissä on tervapahvia, josta havaittiin voimakas PAH-yhdisteisiin viittaava haju. Alapohjassa on paikoin lahovaurioituneita puurakenteita. Lahovaurioituneet puurakenteet olivat tutkimusten aikaan aistinvaraisesti arvioituna kuivia. Tilan 116 kohdalla lahovaurioituneita puupalkkeja on vahvistettu läpipultatuilla kertopuulevyillä (Rakennepiirustus, A-insinööri 6.1.2009). Lahovaurioituneiden palkkien korjausalue on merkitty kuvaan (Kuva 4).

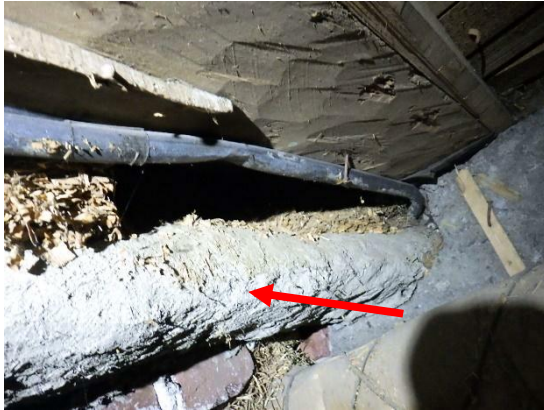
Kuva 21. Alapohjassa havaittiin asbestipitoisia putkieristeitä (HA3). Putkieristeet ovat paikoin rikkoutuneita. Asbestipitoisia eristepaloja on varissut myös maahan. Asbestipitoinen eriste on osoitettu kuvassa punaisella nuolella.

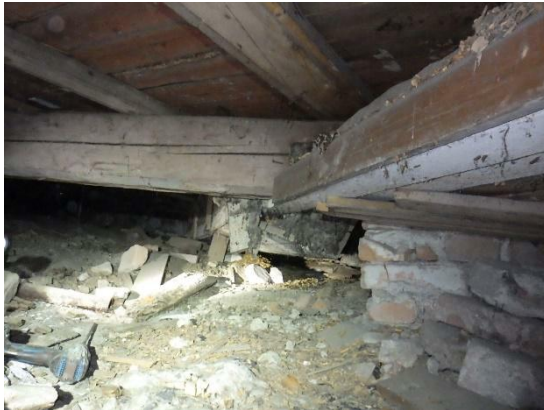
Kuvat 22 a ja b. Ryömintätilassa on putkia, jotka on sijoitettu puurakenteisiin koteloihin. Sisäänkäyntikatoksen läheisyydessä ryömintätilassa on sortuneita putkikotelointeja. Kaakkoiskulmalla sijaitsevan terassin ryömintätilaan ei ollut pääsyä.

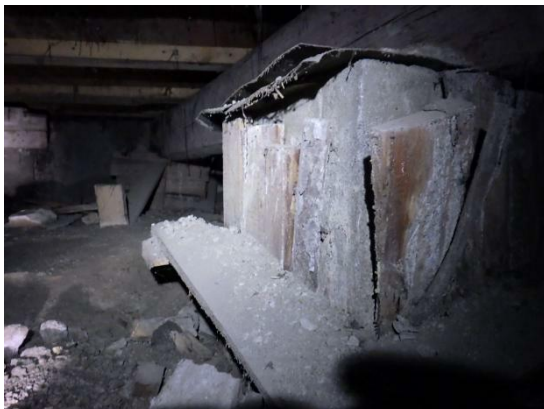
Kuvat 23 a ja b. Rakennuksen perustuksena on ulkoseinillä luonnonkivilatomus, jonka päällä on sokkelitiilimuuraus. Rakennuksen keskiosalla on betonianturoita. Betonianturoiden muottilautoitus on jätetty paikalleen. Muottilautoituksessa on kosteus- ja mikrobivaurioita.

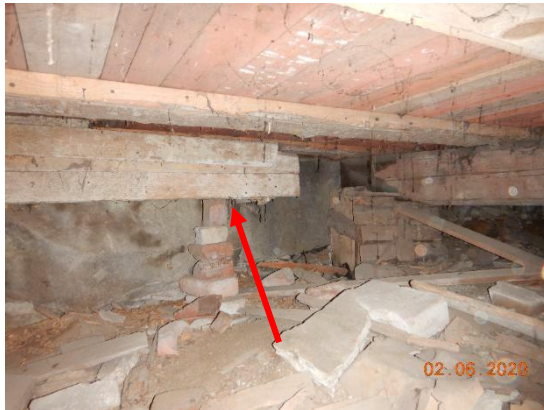
Kuvat 24 a ja b. Ryömintätilassa on paikoin poistettu maata. Maata on poistettu myös luonnonkiviperusteisten perusteisten pilarien vierustoilta (kuva b). Tilassa havaittiin huteran oloisia palkkien tuentoja (kuva a).

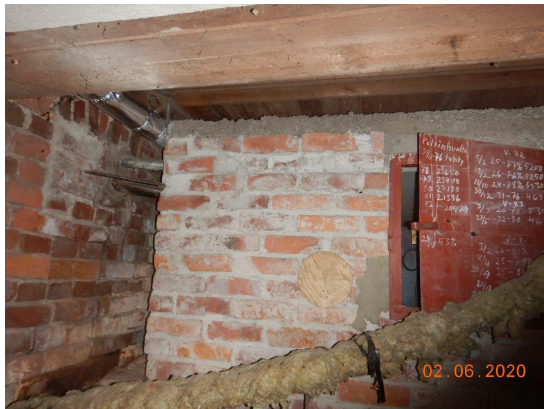
Kuva 25. Ryömintätilassa on vanha tiilirakenteinen öljysäiliötila. Tilaan ei ole kuvassa näkyvän luukun lisäksi muuta kulkua. Öljysäiliötilan rakenteissa on todennäköisesti jäteöljyjäämiä.

- Alapohjarakenteen pintamateriaalien ja eristeiden uusiminen ryömintätilaisen alapohjan osalla
  - Pintamateriaalit ja eristetäytöt sekä mahdollisesti vaurioituneet puurakenteet puretaan ja uusitaan
  - Purkutyössä on huomioitava mahdollisesti alapohjarakenteessa esiintyvät asbestipitoiset materiaalit, joita esiintyy ainakin paikoin lattiatasotteiden ja putkieristeiden muodossa.
  - Ilmatiiviyys tulee huomioida myös lattiapinnan alapuolelle jatkuvien kantavien väliseinien osalta.
- Alimmat hirsikerrat, jotka on uusittu tolppa-mineraalivillarakenteena, uusitaan hirsirakenteena ja samalla korjataan muiden alimpien hirsikertojen lahovauriot.
- Alustatilat puhdistetaan rakennusjätteistä ja lahonneista muottilautoista.
- Puretaan tarpeeton ryömintätilassa sijaitseva öljysäiliötila.

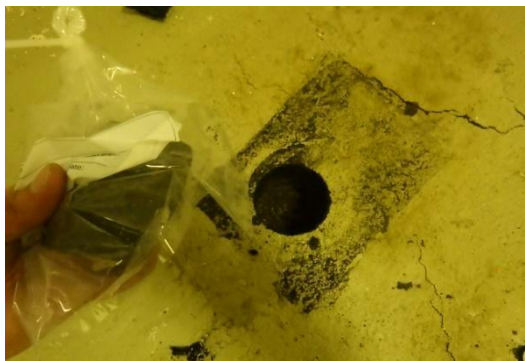
### RAAP1

Kuva 26. Rakenneavaus (50 mm) RAAP5 tehtiin talouskellarin lattiaan. Alapohjarakenne on n. 70 mm paksu valuasfaltti, jonka alla on soraa. Valuasfaltista lähtevä PAH-pitoisuus on aistittavissa laajalla alueella kellaritiloissa.

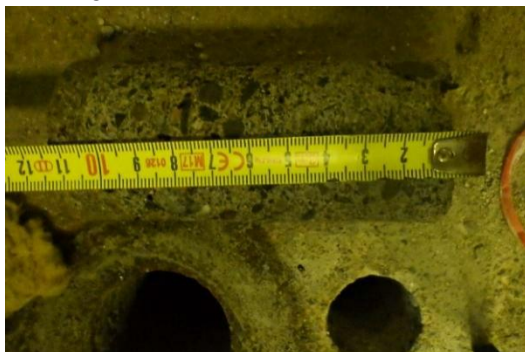
### RAAP5

Kuva 27. Rakenneavaus (50 mm) RAAP5 tehtiin lämmönjakohuoneen lattiaan. Rakenneavauksesta ei havaittu eristettä alapohjassa tai vedeneristekerrosta valussa. Alapuolinen maa-aines on hienoa soraa.

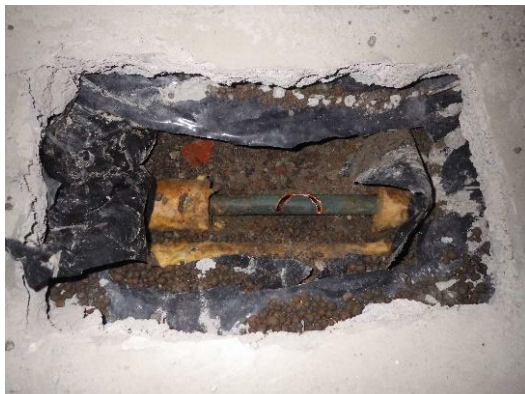
### RAAP6

Kuva 28. Rakenneavaus RAAP6 tehtiin kellarikäytävän 008 lattiaan. Rakenneavauksesta havaittiin alapohjan eristeenä kevytsoraa kahden muovikalvon välissä ja tämän alla hiekkaa, jossa oli vesijohtoja. Syvyydellä ~400 mm lattiapinnasta todettiin kova pinta, joka on todennäköisesti vuoden 1926 betonialapohja.

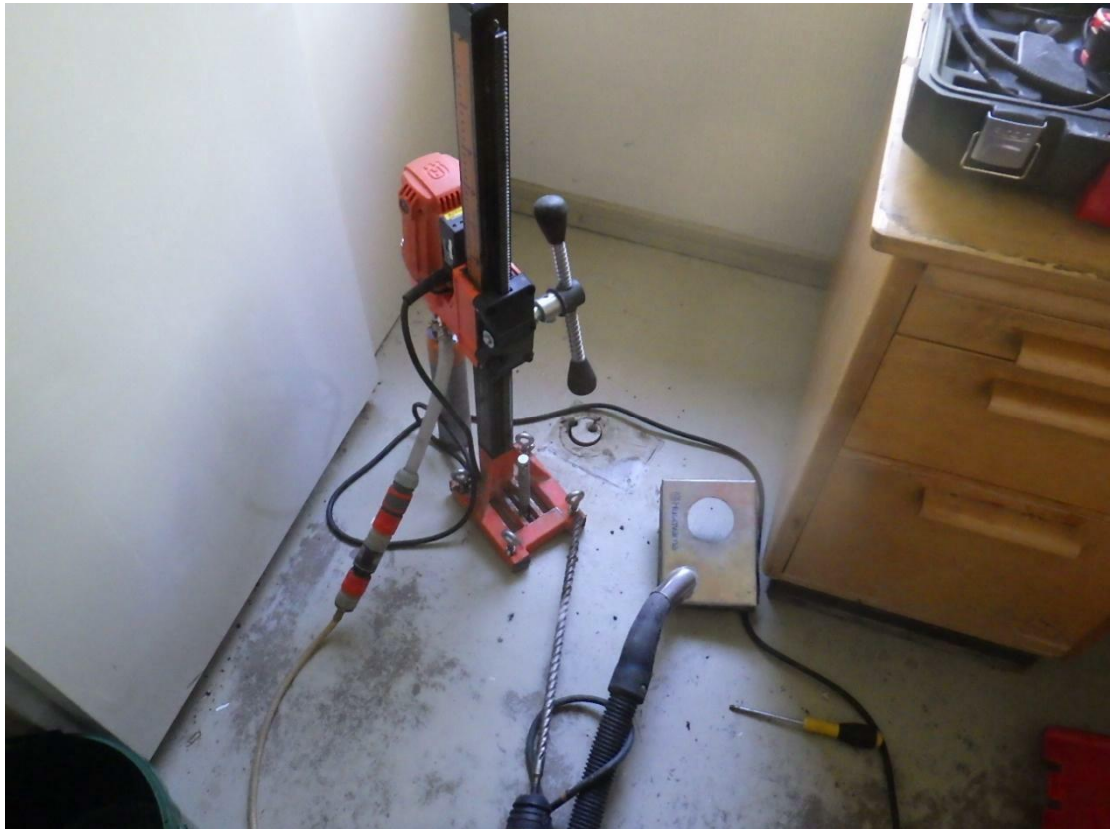
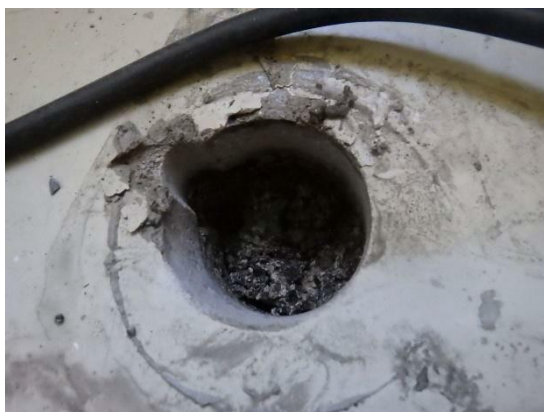
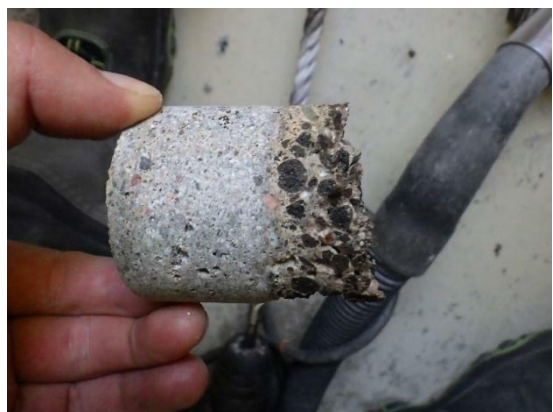
## RAAP4

Kuvat 29 a...c. Rakenneavaus RAAP4 tehtiin tilaan 102. Avauksen perusteella rakenne on kevytsorabetonieristeinen kaksoislaatta.

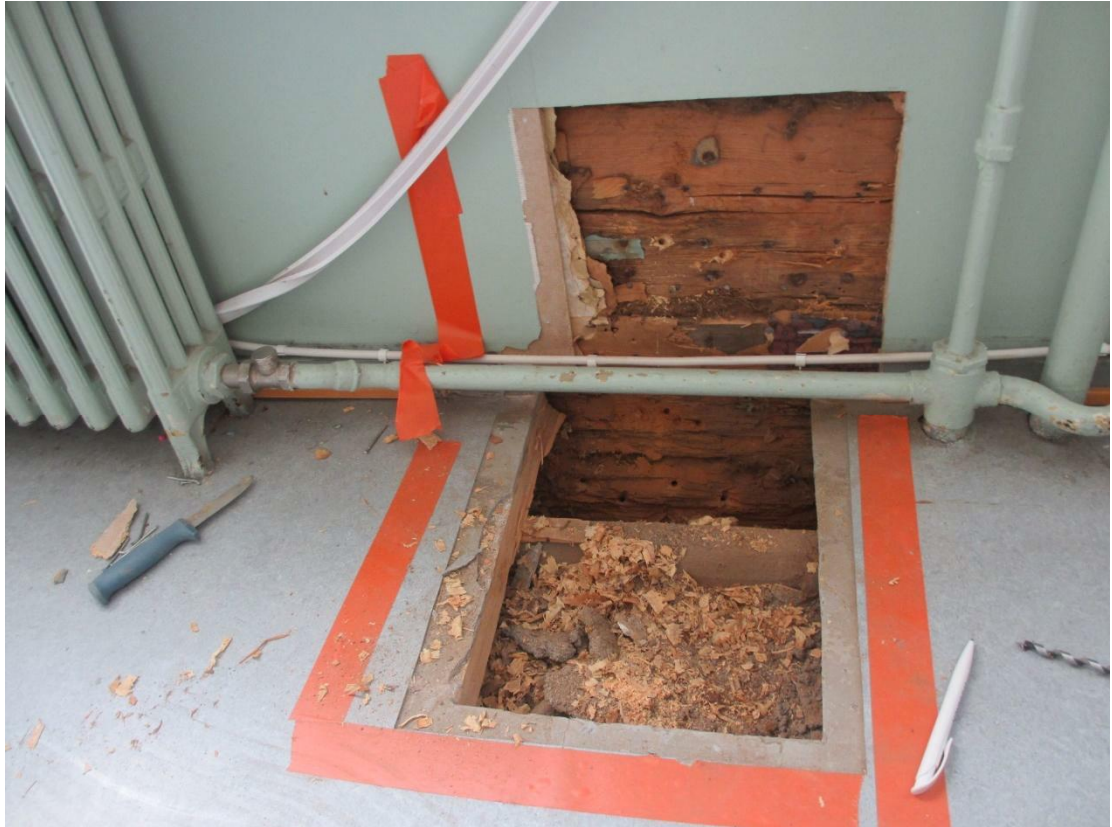
## RAAP2

Kuvat 31 a ja b. Rakennus RAAP2 tehtiin tilaan 125 ulkoseinän ja alapohjan liittymään. Alapohjan koolaus on asennettu n. 15 cm irti ulkoseinästä. Koolauksen ja hirsiseinän välissä on eristevillakaista, joka on tummunut.

Ryömintätilalliseen puurakenteiseen alapohjaan liittyvien ulkoseinien hirsissä havaittiin pintalahoa sisäpinnassa, alapohjarakenteen tasalla. Tilassa 125 (RAAP2) ulkoseinän alin hirsi oli korvattu tolppa-mineraalivilla-rakenteella. Seuraavassa hirressä oli sisäpinnassa lahoa, joka saattaa olla vanhaa vauriota, jota ei ollut aiemmassa korjauksessa uusittu. Toisessa ryömintätilalliseen alapohjaan tehdyssä rakenneavauksessa

- ▲ Alapohjan ilmatiivyyden parantaminen ja alimpien hirsien lahovaurioiden korjaaminen, tarvittaessa hirsien uusiminen paikallisesti.
  - Lattioiden pinnassa säilytetään linoleumi tai vastaava ilmatiivis materiaali ja lattia-seinäliittymien ja läpivientien ilmatiivyyttä parannetaan TAI alapohjarakenteeseen asennetaan ilmatiivis rakennekerros
  - ⊖ Alimpien hirsien lahovauriot korjataan sisäpinnasta liittymien tiivistämisen yhteydessä poistamalla laho pinta ja korvaamalla se puupaikalla lahon ulottuessa erityisen syvälle.
- ▲ Alimmat hirsikerrat, jotka on uusittu tolppa-mineraalivillarakenteena, uusitaan hirsirakenteena ja samalla korjataan seuraavan hirsikerran lahovauriot.

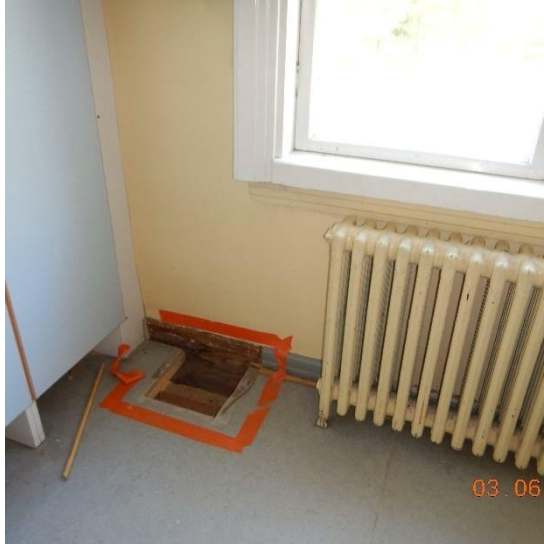
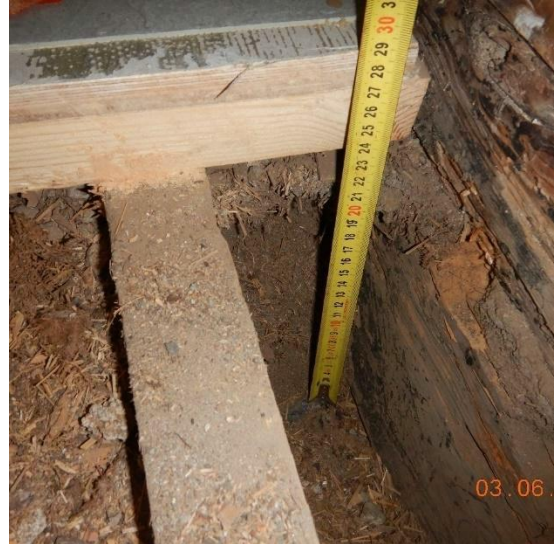
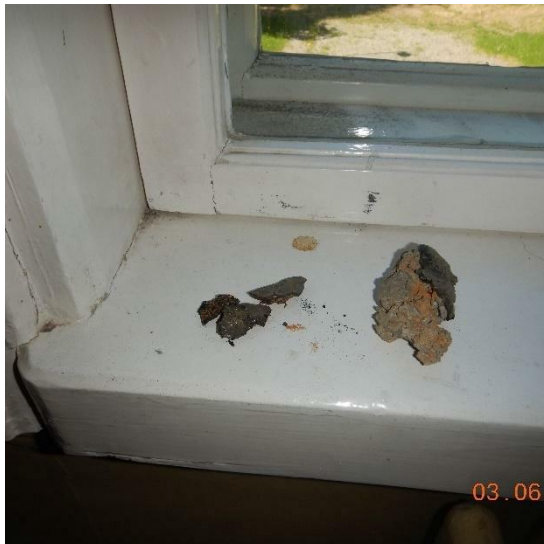
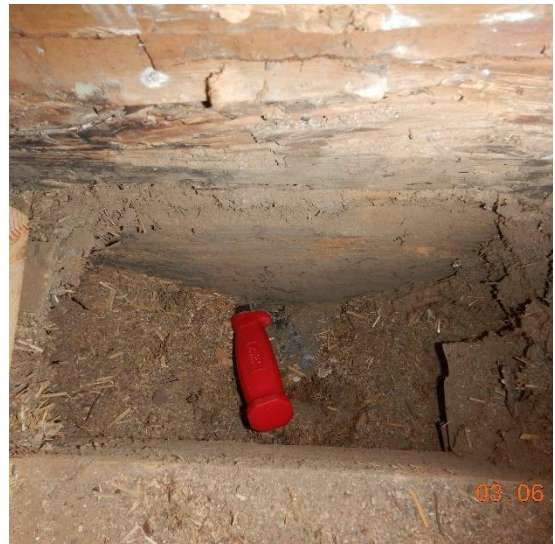
## RAVP2

Kuvat 41 a...d Tilaan 116 suoritettiin rakennevaus RAVP2. Puukorotuksen alla on betonilaatta. Välipohjan eristemateriaalina on rakennusjätettä, turvetta ja hieman tummunutta purueristettä. Lisäksi välipohjarakenteessa havaittiin eristekerroksen alla betonilaatan pinnassa bitumisiveli, josta havaittiin voimakas PAH-pitoinen haju. Rakennevauskohteesta otetussa eristämätön materiaalinäytteessä MAT5 havaittiin epäily mikrobikasvusta materiaalissa. Hirsikulokseissa havaittiin paikallista lahoa 2-3 cm hirsin sisäpinnassa. Ulkokulokseilla hirsirunko jatkuu betonilaatan sivulla alaspäin.

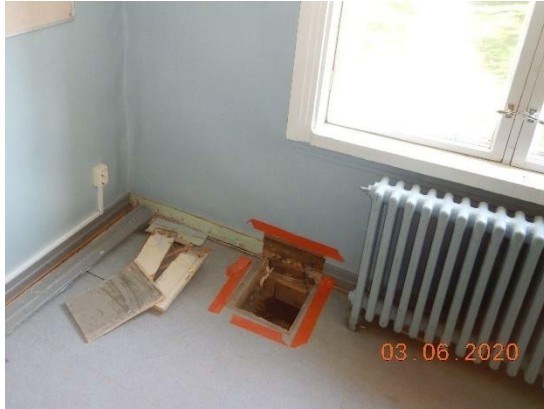
## RAVP3

Kuvat 42 a...f. 2. kerroksen tilaan suoritettiin rakenneavaus RAVP3, josta havaittiin eristeenä rakennusjätettä, hiekkaa ja hieman olkisirppua. Välipohjatilan eristeet olivat myös hieman painuneet. Lisäksi avauksesta havaittiin sanomalehtiä eristeiden alta. Rakenneavauksesta otetussa eristetäytön materiaalinäytteessä MAT7 havaittiin epäily mikrobikasvustosta. Lattiatasoitteesta otetusta haitta-ainenäytteestä HA16 ei havaittu asbestipitoista materiaalia. Rakenneavauksesta havaittiin epätavanomainen/tunkkainen haju. Rakenteissa ei havaittu kosteusjälkiä tai lahovaurioita.

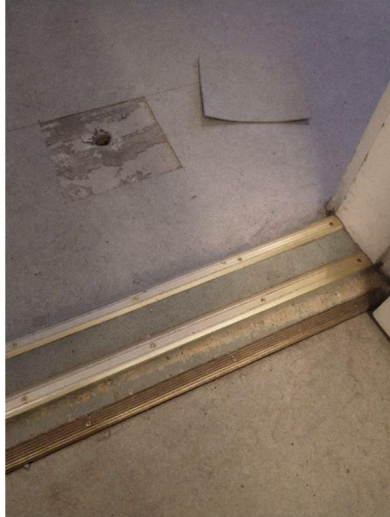
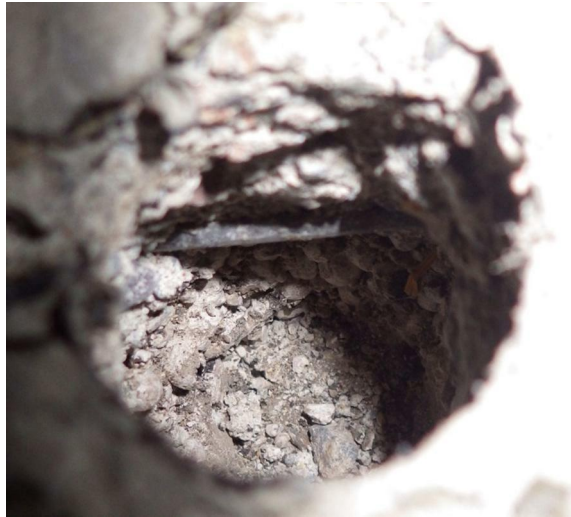
## RAVP5

Kuvat 43 a ja b. 1. kerroksen tilaan 108 tehtiin rakenneavaus RAVP5, josta selvitettiin vuonna 1957 uusitun välipohjan rakenne. Rakenne vastasi varastossa 102 todettua alapohjarakennetta, jossa on kevytsorabetonieristeinen kaksoisbetonilaatta.

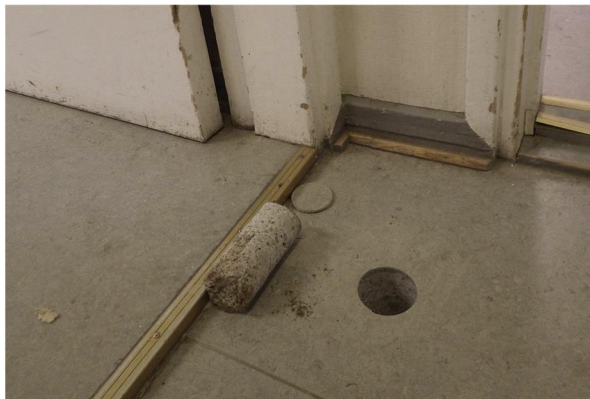
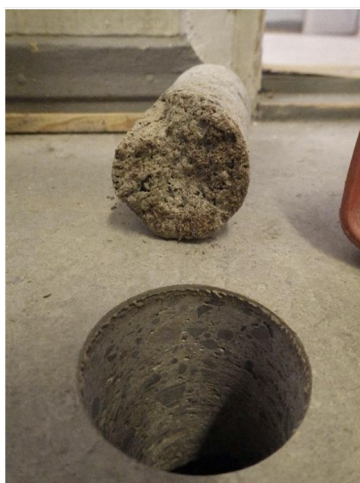
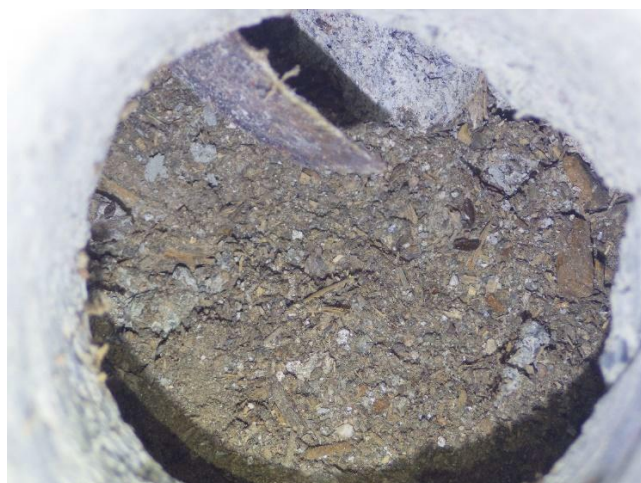
## RAVP6

Kuvat 44 a ja b. 1. kerroksen tilaan 111, jossa oli vuonna 1926 kylpyhuone, tehtiin rakenneavaus RAVP6. Tilassa oli tiiliholvin päällä olevan täyttökerroksen varaan valettu betonilaatta. Rakenneavauksessa ei havaittu poikkeavaa hajua ja täyttö oli pölyävän kuivaa turvetta, hiekkaa ja olkea.

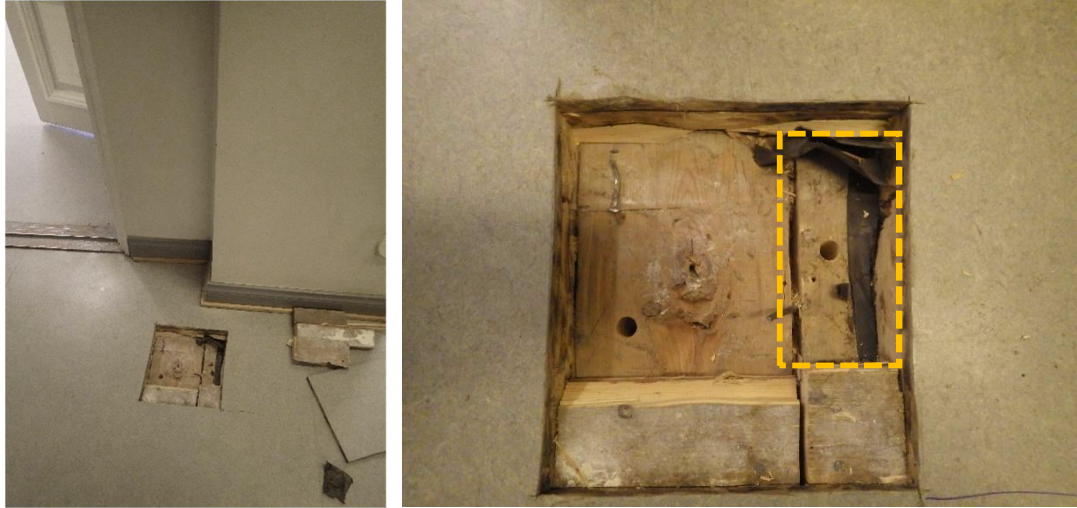
## RAVP7

Kuvat 45 a...b. 2. kerroksen käytävälle kohtaan, jossa oli ennen vuotta 1926 wc-tila, tehtiin rakenneavaus RAVP7. Rakenneavauksessa havaittiin tervapaperi oletetun wc-tilan kohdalla (keltaisella katkoviivalla rajatulla alueella) vanhan lattialaudan alla. Rakenneavauksessa ei havaittu poikkeavaa hajua.

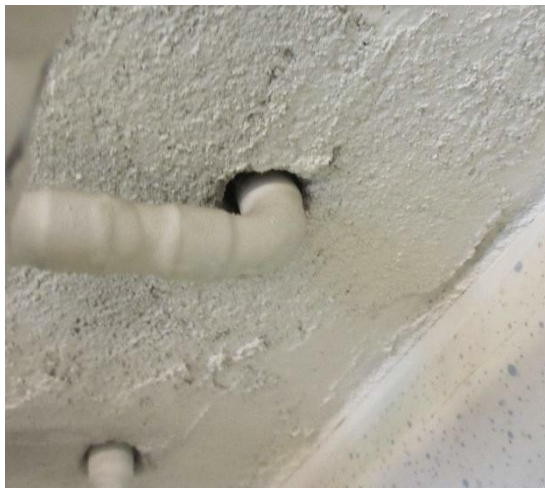
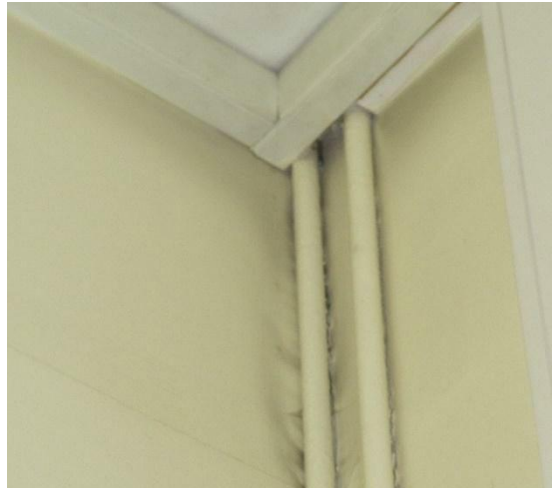
Kuvat 48 a...b Betonirakenteisessa (a) ja puurakenteisessa välipohjassa (b) havaittiin ilmavuotojälkiä ja epätiivait läpiviivitejä.

- Puu- ja hirsirakenteisten välipohjien ilmatiiviyden parantaminen (1. ja 2. krs)
  - Ilmatiiveyttä voidaan parantaa asentamalla höyryn-/ilmansulkukerros välipohjan aluslaudoituksen yläpintaan ja liittämällä tämä tiiviisti ympäröiviin rakenteisiin.
  - Vaihtoehtoisesti ilmatiiveyttä voidaan parantaa tiiviillä lattiapäällysteellä, joka liitetään ilmatiiviisti liittyviin rakenneosiin.
- HUOM. Tässä korjausvaihtoehdossa vanhoja laho- ja hyönteisvaurioituneita rakenteita ei voida korjata täydessä laajuudessa, vaan osa vaurioista jää korjaamatta.

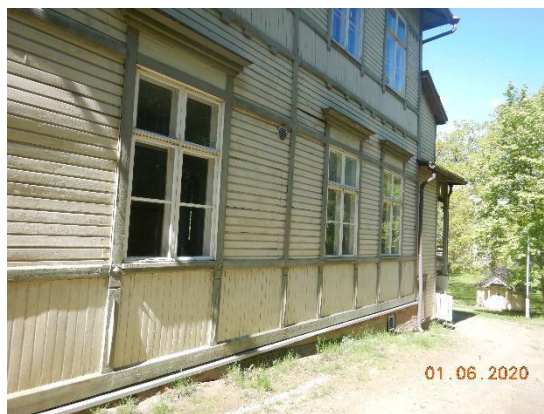
Kuvat 50 a ja b. Itäpäädyn julkisivulaudoitus on kauttaaltaan kapeampaa kuin pitkällä julkisivulla, joten se on todennäköisesti uusittu jossain vaiheessa. Laudoituksessa havaittiin aaltoilua, joka usein on merkki vaurioista hirsirungossa.

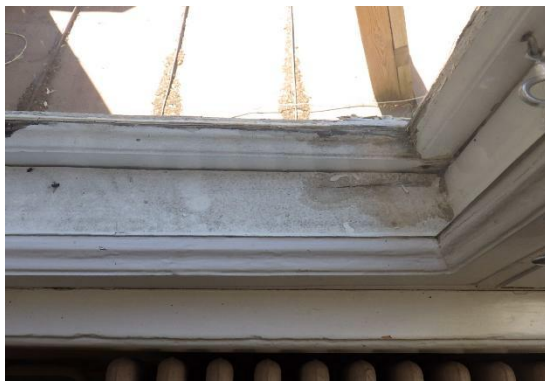
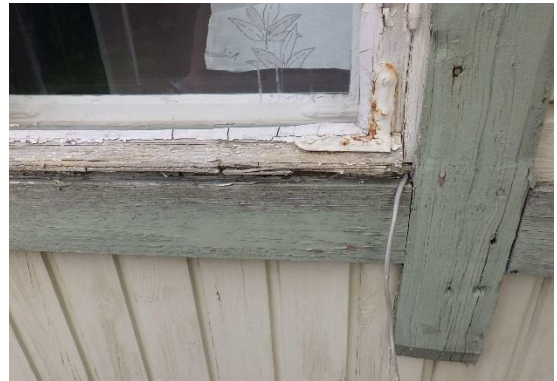
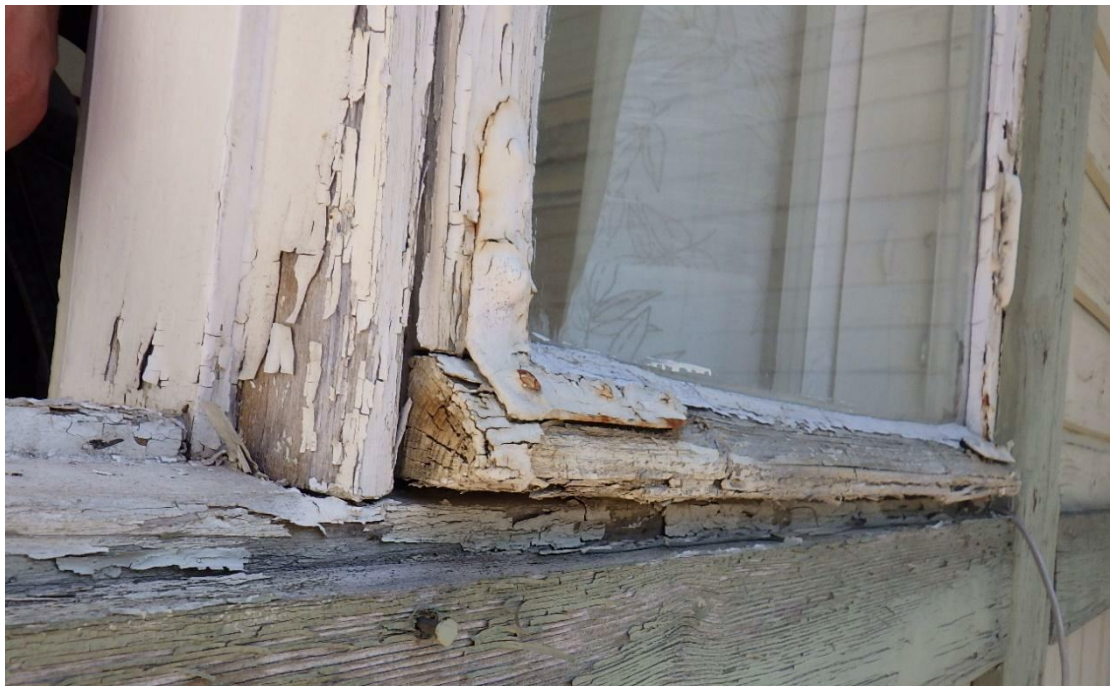
Kuva 52 a...c. Heikkokuntoisimmat ikkunat ovat sisäänkäyntikatoksen yläpuolella toisessa kerroksessa. Vesi on päässyt ikkunaliittymistä myös ulkoseinän sisäpuolelle. Osasta ikkunoista puuainesta on pehmentynyt.

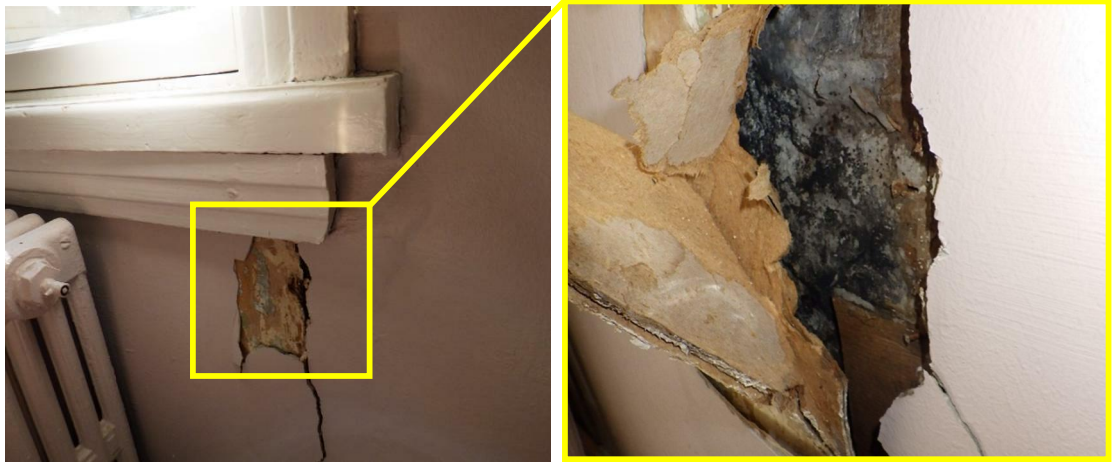
Kuvat 53 a ja b. Pääsisäänkäyntikatoksen yläpuolisessa huoneessa havaittiin ikkunaliittymässä vesivuotokohta (kuva a). Seinärakenteen sisällä havaittiin selvää mikrobikasvua pahvissa ja puurakenteissa (kuva b).

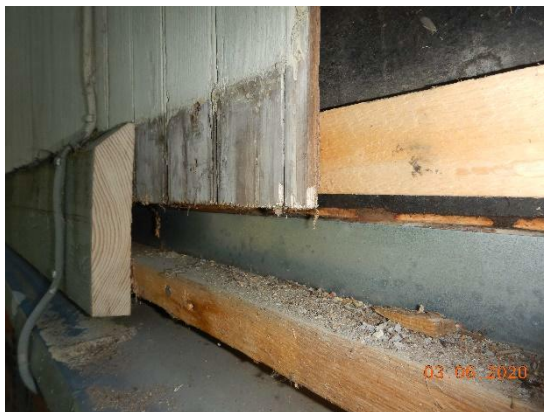
## RAUS2

Kuvat 58 a...c. Rakenneavaus RAUS2 tehtiin rakennuksen pohjoissivulle tilan 116 ulkoseinään. Sokkeliliittymä on toteutettu kuten rakenneavauksessa RAUS1. Avauksessa havaittiin tervapahvi hirsien ulkopinnassa. Rakenteissa ei havaittu viitteitä kosteusvaurioista. Tervapahvista analysoidussa haitta-ainenäytteessä havaittiin korkeita pitoisuuksia PAH-yhdisteitä.
