# TUTKIMUSSELOSTUS

## LEPOLAN PÄIVÄKOTI SISÄILMA- JA KOSTEUSTEKNINEN KUNTOTUTKIMUS

31.8.2020 päivitys 27.1.2021

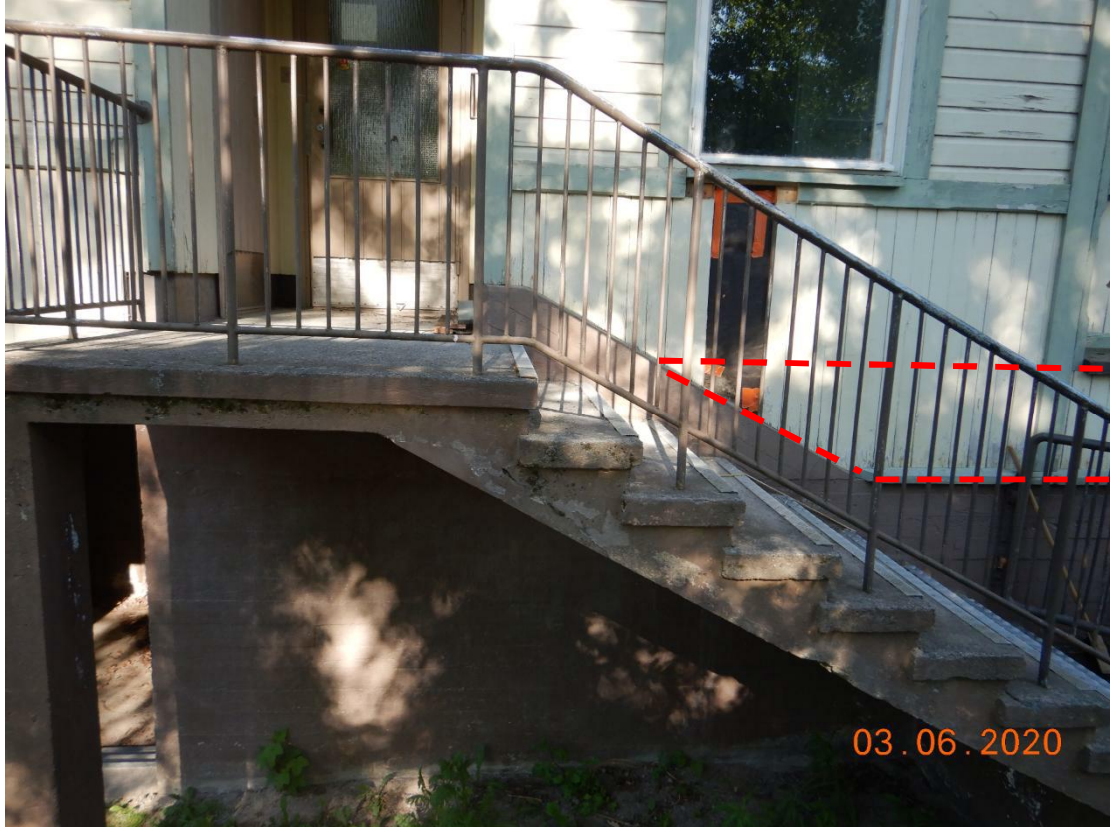
## RAUS4

Kuva 60. Rakenneavaus RAUS4 tehtiin rakennuksen länsiseinustalle tilan 104 ulkoseinään. Katoksen 130 osalla esiintyvä korkkilevyeristys jatkuu havaintojen perusteella paneloinnin alaosassa (punainen katkoviiva).

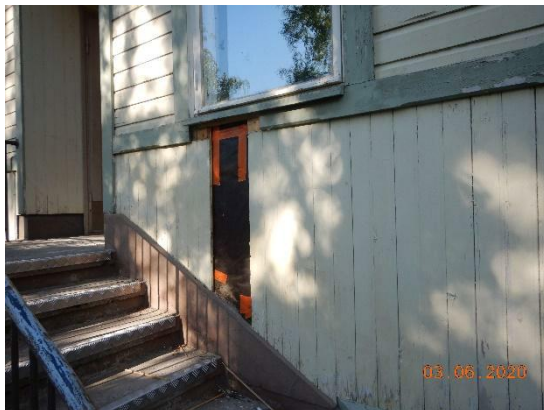
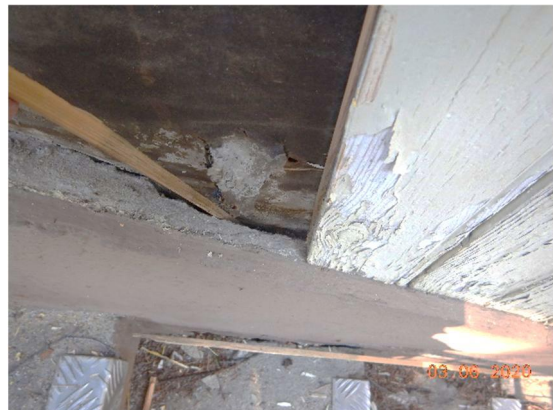
Kuva 61. Panelointi on päätetty portaiden kohdalla betonisokkelia vasten. Vedenohjauksessa on puutteita. Sadevedet ohjautuvat osittain paneloinnin alaosaan ja seinärakenteen sisään. Paneloinnin alaosat ovat halkeilleet.

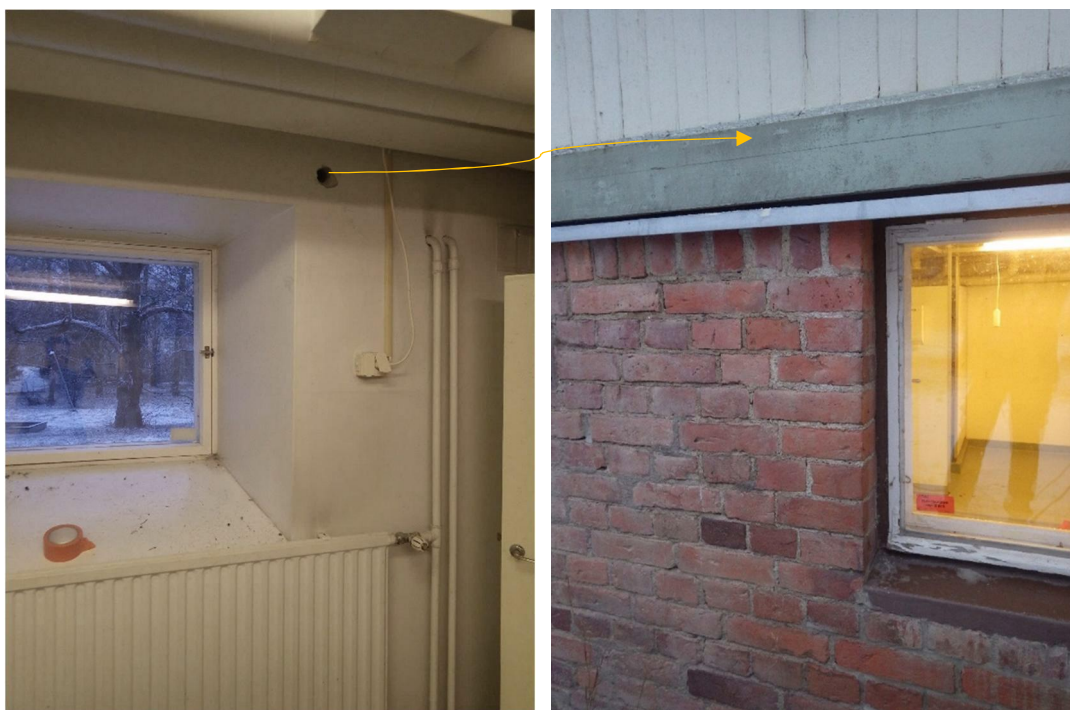
## RAUS5

Kuvat 63 a ja b. Rakennereavauskohta RAUS5 sisällä tilassa 004 ja ulkoa katsottuna. Rakennereavaus sijoittuu ulkoa katsottuna hirsirungon korkeudelle.

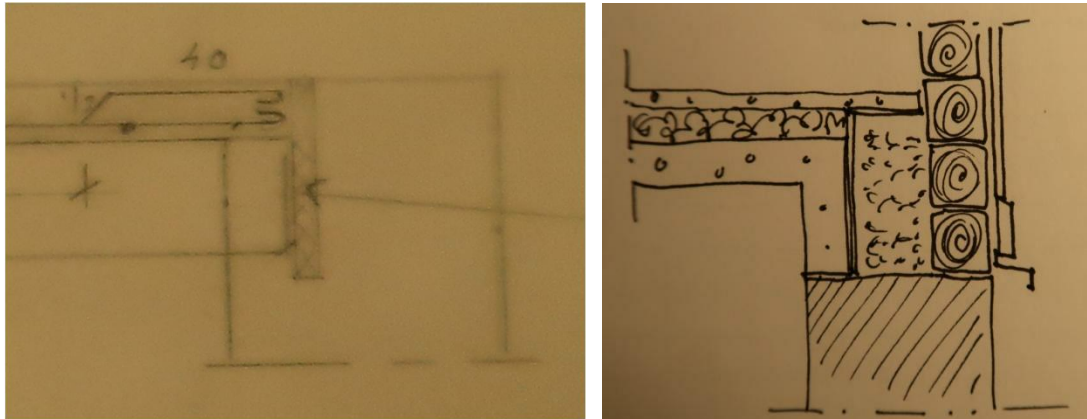
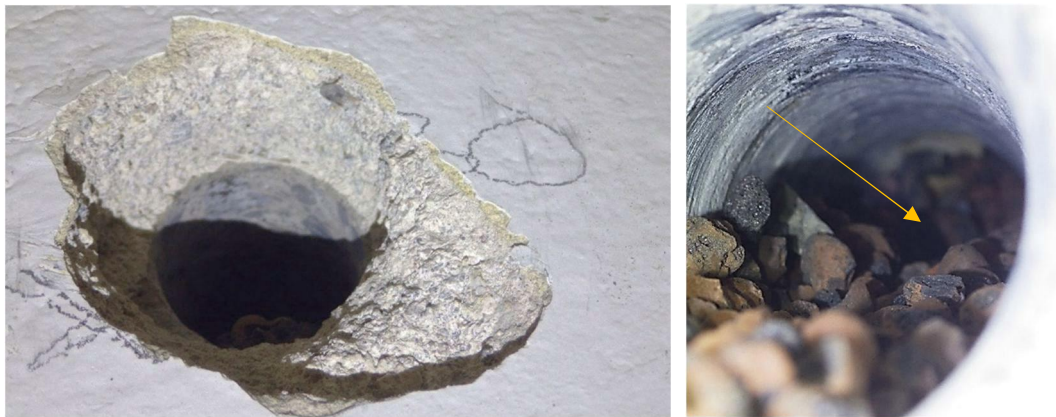
Kuvat 65 a ja b. Rakenteen pinnassa on paksu laastikerros ennen betonia. Kuvassa b nuolella merkitty muottilauta tai vastaava rakenne.

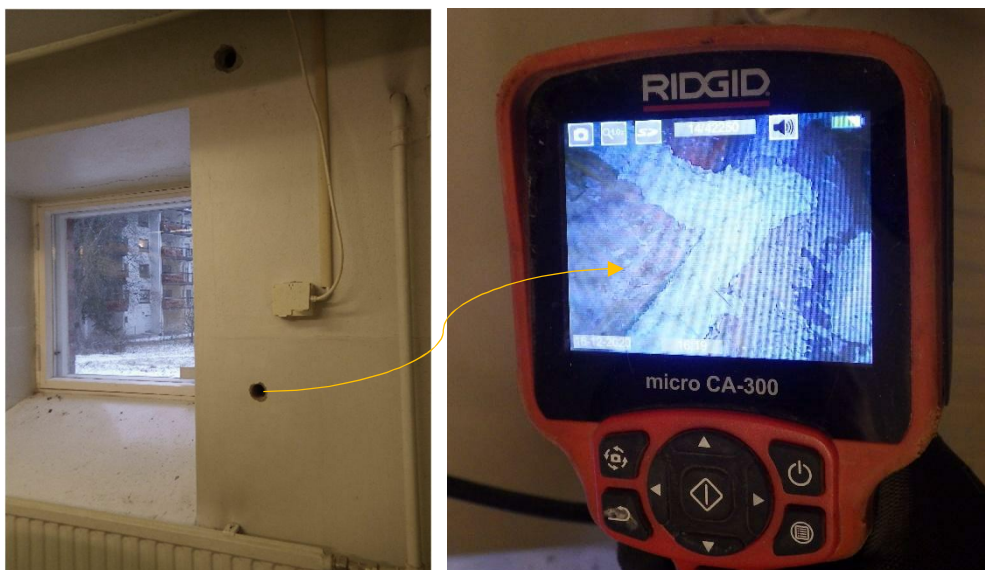
## RAUS5b

Kuvat 66 a. Rakenneavaus RAUS5b tehtiin RAUS5:n alapuolelle ja ulkoseinän todettiin olevan massiivitiiltä, jossa oli kapea ilmarako noin yhden tiilen syvyydellä. b. Ilmarakossa havaittiin endoskoopilla bitumisivelyä.

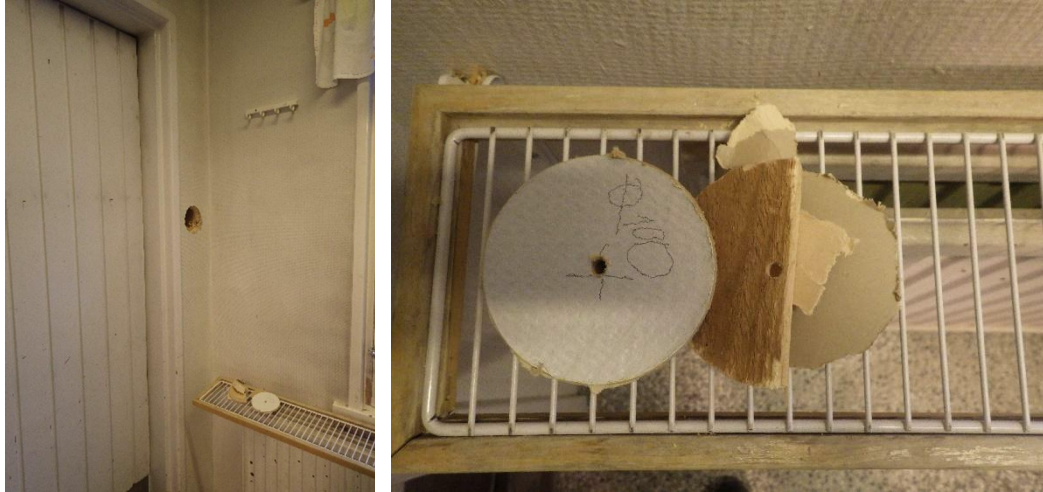
## RAUS6

Kuvat 67 a Rakenneavaus RAUS6 tehtiin vuonna 1957 länsipäätyyn rakennetun laajennuksen ulkoseinään. b. Rakenne oli sisäpinnasta lukien Ensopahvi, lauta, pahvi ja kutterilastueriste.

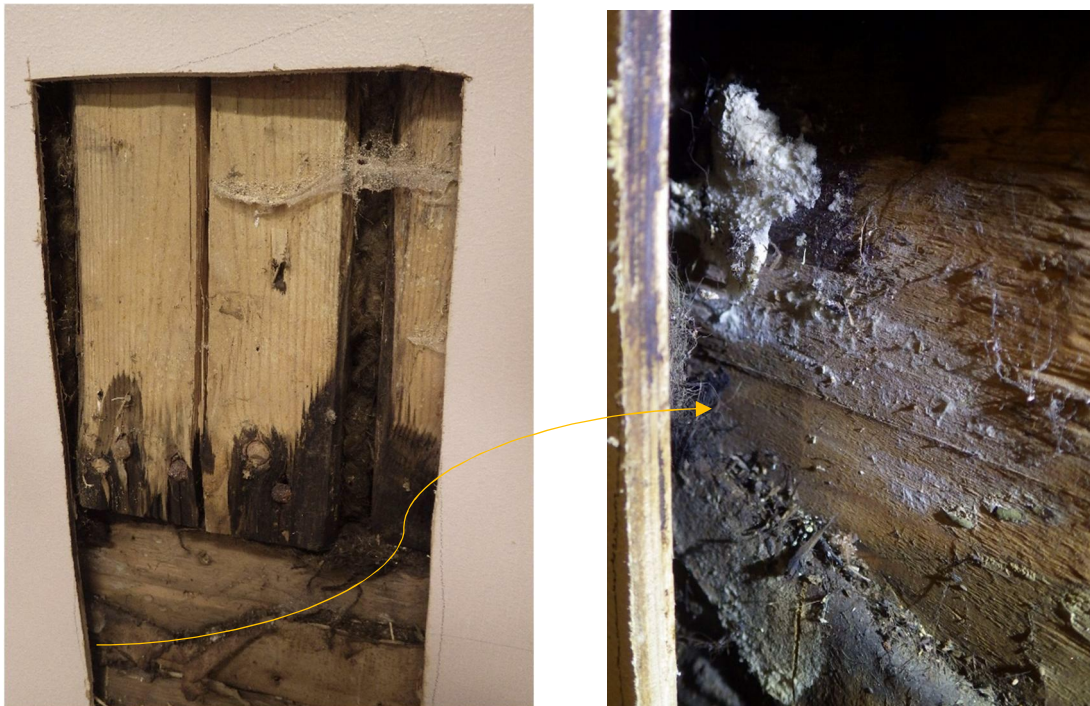
## RAUS7

Kuva 68. a. RAUS7:stä havaittiin, että pohjoisseinustaa on korjattu aiemminkin vaihtamalla vaakahirsirakenne pystyhirsirakenteeksi paikallisesti. Pystyhirsien välissä oli riittävä tilkkeenä, mutta hirsien välit eivät olleet tiiviit, vaan niistä oli selkeä, kylmä ilmavirta. b. Seinän sisäpinnalla vanerin alla havaittiin paikallinen kasvusto.

- Uusitaan julkisivuverhoukset liittymineen niiltä osin kuin hirsirunkoa on korjattava sekä kunnostetaan muut julkisivuverhoukset liittymineen vesitiiviiksi.
- Uusitaan tai paikataan puupaikalla laho- ja kosteusvaurioituneet ulkoseinähirret tarvittavassa laajuudessa. Tarvittava korjauslaajuus tarkentuu purkutyön yhteydessä.
  - Ainakin salin 119 ulkoseinässä todettu kosteusvaurio on korjattava ja sen syy eli sadevedenohjaus viereisen terassin katolta on uusittava toimivaksi.
- Korjataan havaitut ikkunaliittymien vesivuodoista aiheutuneet kosteus- ja mikrobivauriot ja kartoitetaan ikkunoiden uusimisen/kunnostuksen yhteydessä ulkoseinien sisäpuolinen kunto ikkunaliittymien kohdalla mahdollisten piilevien vaurioiden varalta.
- Poistetaan nykyiset ulkoseinien sisäpuoliset lisälämmöneristykset ja tarvittaessa suunnitellaan uusi lisälämmöneristys kosteusteknisesti toimivalla tavalla.

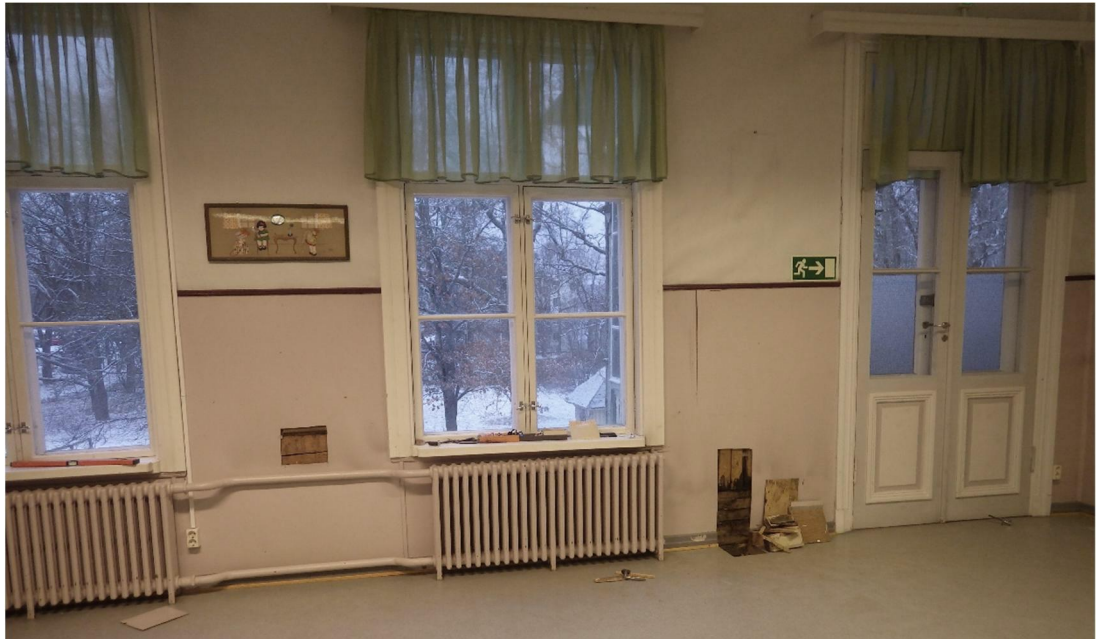
Kuva 69. Oikealla rakenneavaus RAUS7 ja vasemmalla vaneripinnan avaus, josta tarkastettiin, että RAUS7:ssä havaittu pystyhirsirakenne on vain paikallinen korjaus.

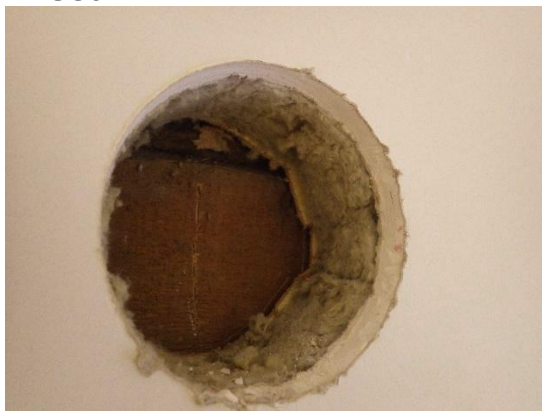
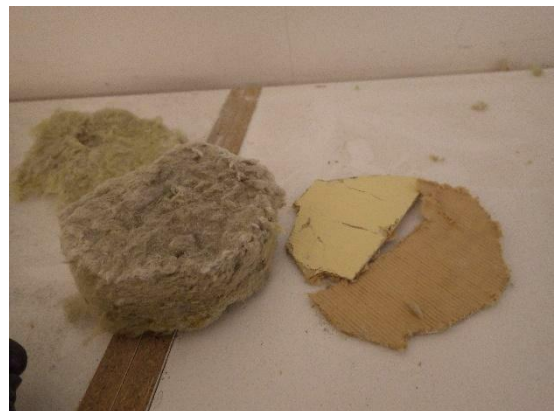
## RAUS8

Kuva 70. a. RAUS8 tehtiin vuoden 1990 suunnitelmissa lisälämmöneristettynä esitettyyn ulkoseinään tilassa 128. Seinän sisäpinnassa oli lisälämmöneristeenä 50 mm mineraalivillaa. b. Hirren ja mineraalivillan välissä oli vanha maalattu Enso-pahvi.

Ulkoseinissä havaittiin paikallisesti lisälämmöneristys ainakin tiloissa 128 ja 106. Kaikki sisäpuoliset lisälämmöneristykset on suositeltavaa poistaa, koska ne muuttavat massiivihirsirakenteen kosteusteknistä toimintaa ja lisäävät kosteusvaurioiden riskiä.

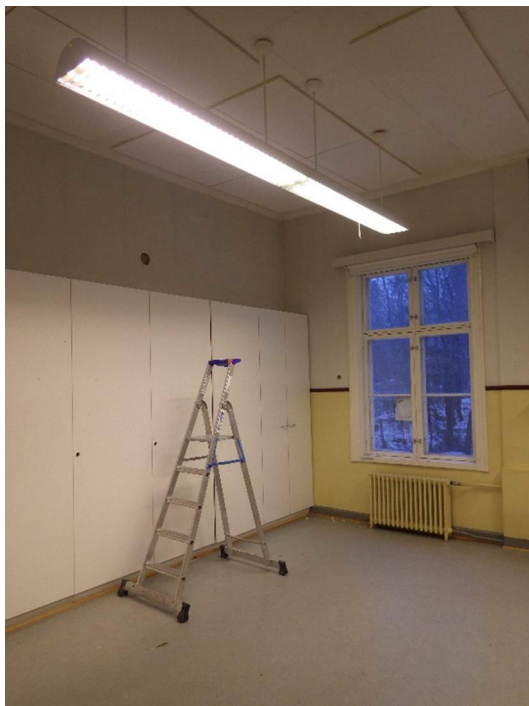
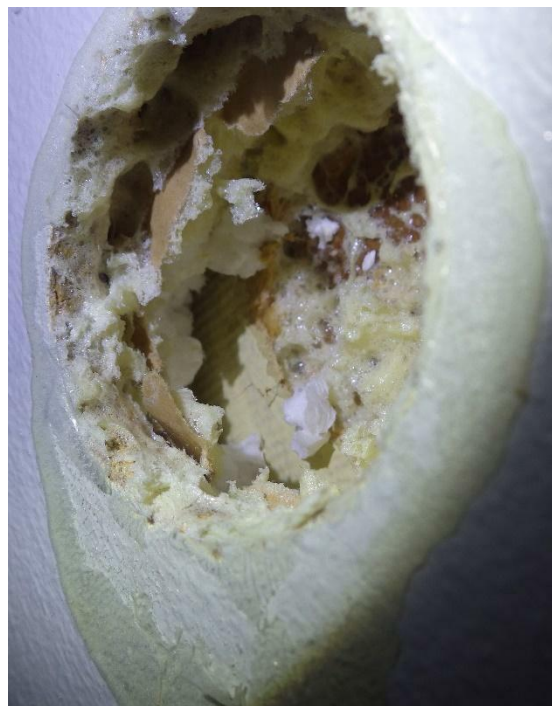
## RAUS8b

Kuva 71. a. RAUS8 kaappien yläpuolella ja vanha rakenneavaus RAUS8b ikkunan vieressä tilassa. b. Rakenneavauksessa RAUS8b havaittiin hirren pinnassa sama Ensopahvi kuin RAUS8:ssä. Sen päällä oli ohut polystyreenilevy ("styrox"), jonka päällä oli rakennuspapereita ja lastulevy. Reikä oli laitettu umpeen liimaamalla irrotettu lastulevykappale PU-vaahdolla takaisin.

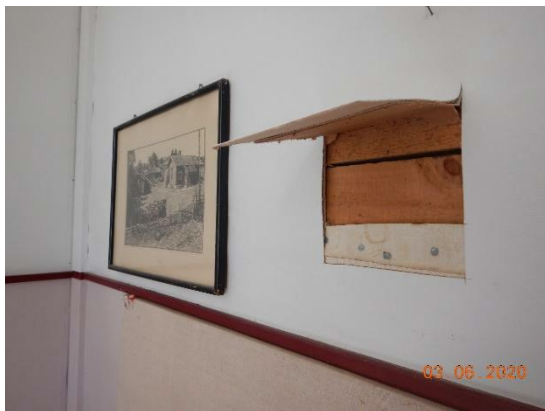
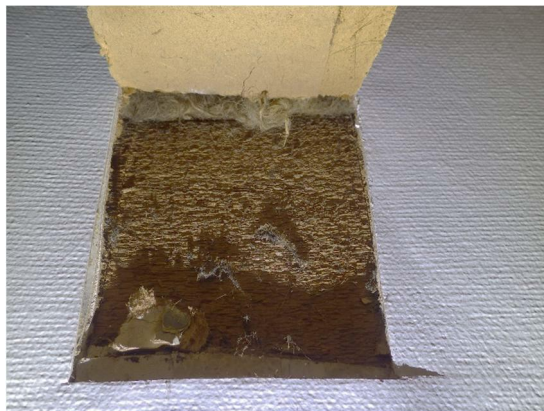
## RAVS1

Kuvat 73 a ja b. Rakenneavaus RAVS1 tehtiin väliseinään tilaan 203. Rakenneavaus osui vanhan ummistetun välioven aukon kohdalle. Rakenneavauksessa RAVS1 ei havaittu viitteitä kosteus- tai mikrobivaurioista väliseinärakenteissa. b. Rakenneavaus RAVS1b tehtiin samalle seinälle, oletettuun hirsiseinään kohtaan ja kyseinen väliseinä on hirsiseinä, jossa lautarakennetta on vanhan välioven kohdalla. Hirret ovat sahattuja ja niiden välissä on rivettä.

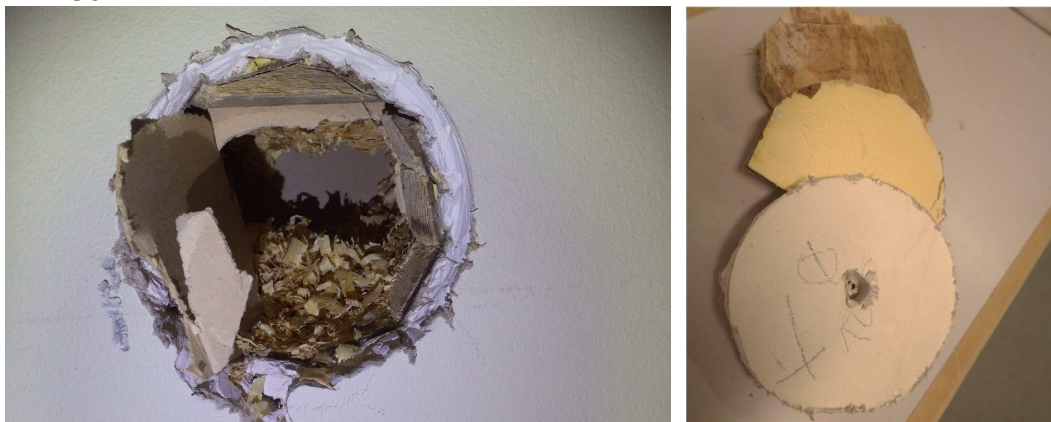
## RAVS3

Kuvat 75 a ja b. Rakennus RAVS3 tehtiin vuoden 1957 laajennusosan väliseinään tilassa 105. Väliseinän eristeenä oli 100 mm kutteripurua, jonka molemmilla puolilla oli rakennuspahvi. b. Huonetilaan 105 päin pahvin päällä oli lauta 22 mm, sitten 3 mm maalattu kovalevy ja pinnassa maalattu kipsilevy 13 mm.

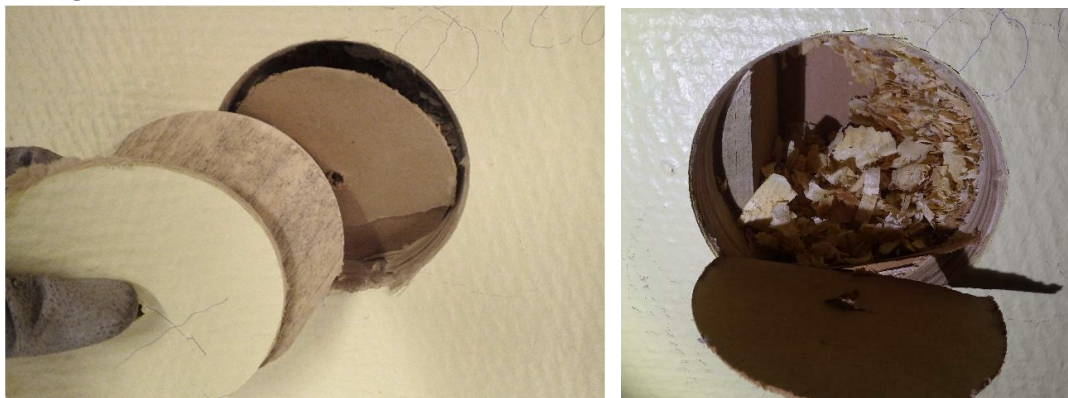
## RAVS4

Kuvat 76 a ja b. Rakennus RAVS4 tehtiin vuoden 1926 väliseinään toisessa kerroksessa. Väliseinän rakenne oli pinnasta lähtien: maalattu Ensopahvi, lauta, pahvi, kutterilastueriste 80 mm, pahvi. Laudan molemmissa pinnoissa oli tummentumaa, joka on todennäköisesti rakennusaikaista, koska pahvit olivat siistejä.

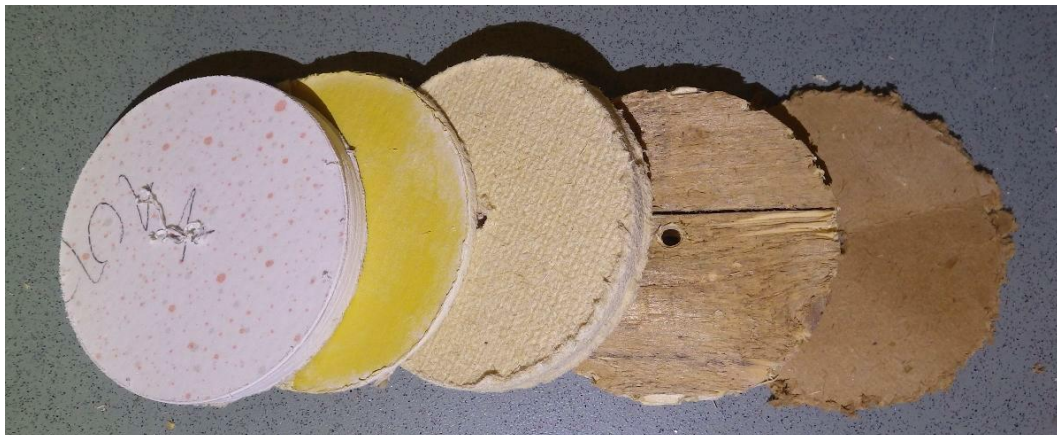
## RAVS5

Kuvat 77. Rakennus RAVS5 tehtiin vuoden 1926 väliseinään kylmää ullakko vasten toisessa kerroksessa. Väliseinän rakenne oli pinnasta sisäänpäin: muovitapetti, maalattu Ensopahvi, huokoinen kuitulevy, lauta, pahvi, kutterilastueriste 100 mm, pahvi. Rakennus RAVS5:ssä ei havaittu poikkeavaa hajua.

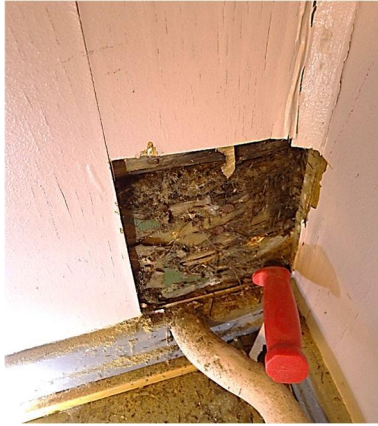
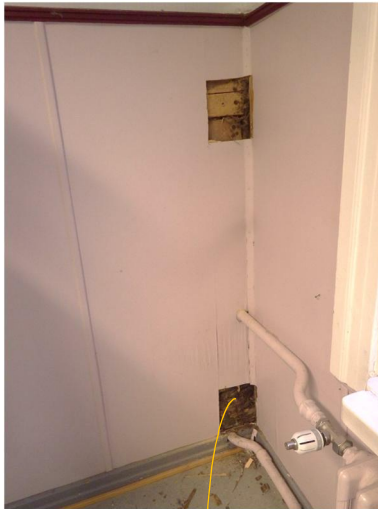
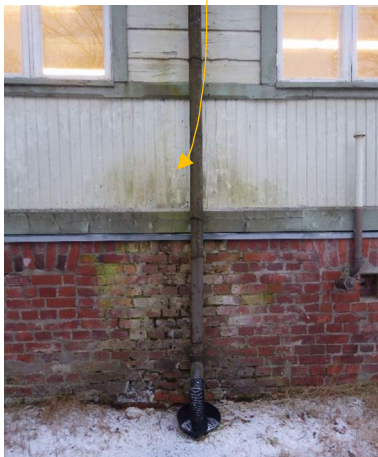
## RAVS6

Kuvat 78. a...d. Rakenneavaus RAVS6 tehtiin salin 119 väliseinän ja ulkoseinän liittymään, jossa havaittiin jälkiä kosteudesta seinän vaneripinnassa. Väliseinä-ulkoseinäliittymän alaosassa havaittiin hirsissä lahoa ja vaneri oli seinän alaosassa kosteusvaurioitunut. Vaneri ja hirret olivat nyt kuivia. Vertailuksi tehtiin toinen avaus samaan kohtaan ylemmäs ja siinä hirret ja vaneri olivat kovia ja siistejä. Kosteusvaurio johtuu todennäköisesti seinän läpi kulkevan lämpöputken vuodosta, koska vauriot rajoittuvat sen alapuolelle. Samassa kohdassa on myös julkisivussa syöksytorvi, jonka kohdalla seinässä on levää ja kosteusjälkiä, joten syöksytorvi voi olla myös syynä kosteusvaurioon.

- Salin 119 paikallisen kosteusvaurion korjaaminen.
  - Julkisivun ja sisäpintojen pintamateriaalien purkaminen niin laajasti, että koko vaurioalue saadaan näkyville.

- Lahot hirrenpäätkorvataan joko uusilla hirsillä tai pystyhirsirakenteella.
  - Kosteusvaurion syyn selvittäminen, onko se lämpöputken vai syöksytorven vuoto ja syyn poistaminen.

- Korjaustyön yhteydessä on suositeltavaa tarkastaa myös alapohjan kunto kosteusvaurion kohdalla.
  - Putkiston kuntotutkimus on suositeltavaa tehdä, jos korjauksen yhteydessä todetaan lämpöputken aiheuttaneen väliseinäliittymän kosteusvaurion.

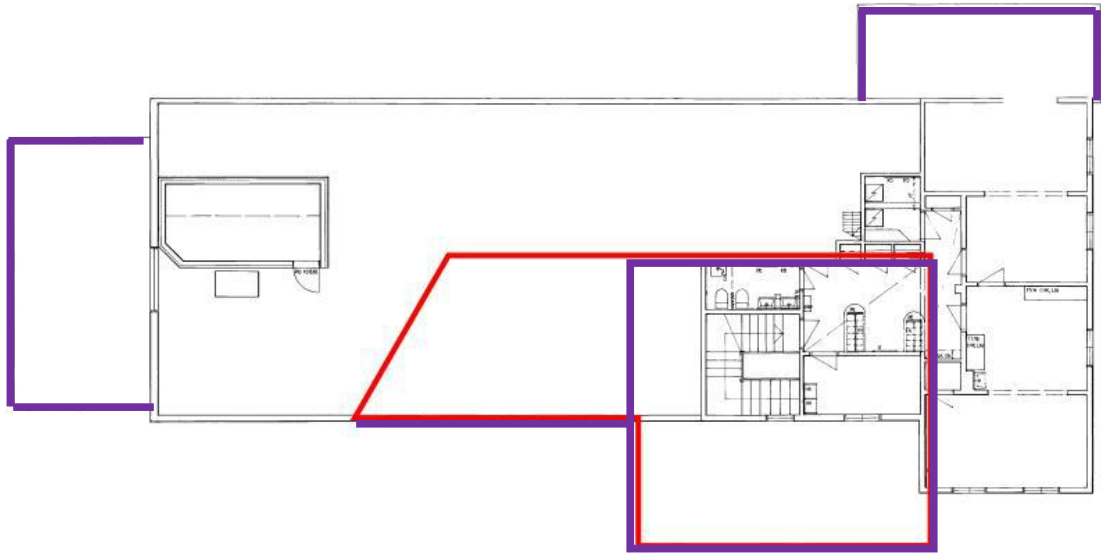
Kuva 79. Vanhaa palapeltikatetta esiintyy punaisella rajatulla alueella. Muilla osilla katto on täysipitkää rivipeltikatetta. Violetilla merkityillä alueilla on ulkopuoliset räystäskourut. Muilla katon osilla vedenpoisto on toteutettu jalkaränneillä.

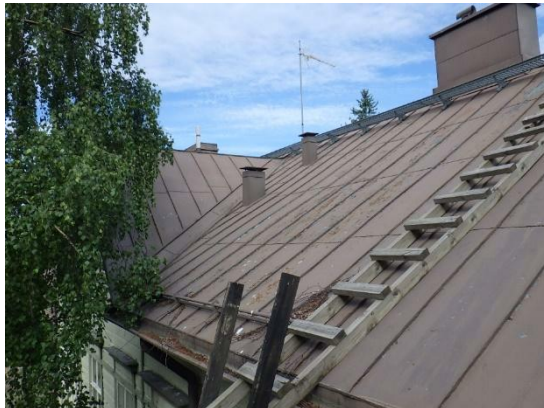
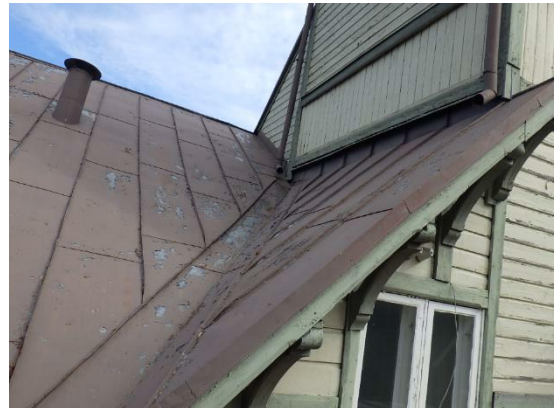
Kuvat 80 a ja b. Yleiskuvia vesikatolta. Maalipinta irtailee laaja-alaisesti etenkin vesikatkon harjan eteläpuolella.

- Asennetaan uusi aluskatteellinen peltikate.
  - Alusrakenteiden painumat korjataan ja tarpeen mukaan vahvistetaan rakenteita.
- Parannetaan katon tuuletusta
- Torniosan ikkuna toteutetaan siten, että se on selvästi lattiatason yläpuolella. Torniosa suljetaan pois käytöstä TAI torniosalle tehdään turvallinen kulku.
- Uusitaan ullakon ulkoseinien paneloinnit vesitiiviiksi.
- Kattoturvaluotteet uusitaan ja parannetaan varustustasoa.
- Asennetaan savupiippuihin asianmukaiset yläpuoliset pellitykset, ”piipunhatut”, ja korjataan yläosissa todetut tiilivauriot.
- Vesikattojen sadevesien ohjausjärjestelmän uusiminen toimivaksi.

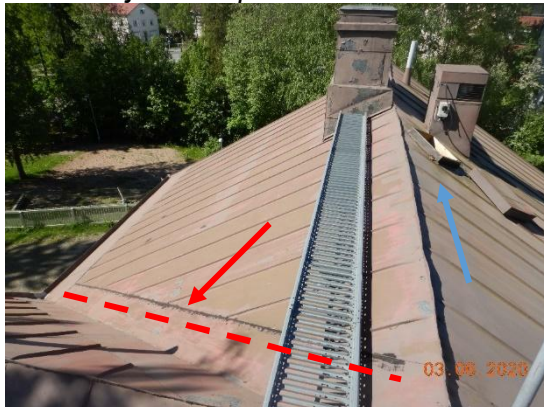
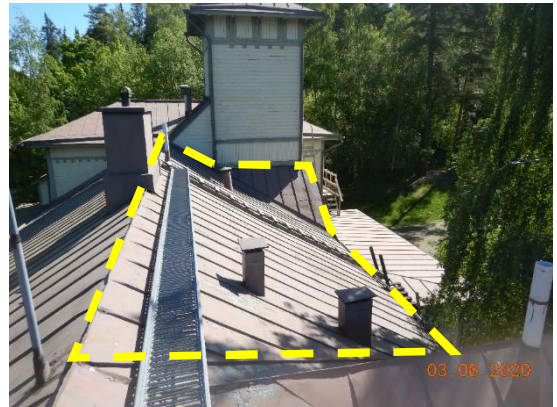
Kuvat 81 a ja b. Yleiskuvia vesikatolta. Vuotanutta katon jiirikohtaa on korjattu bitumoi-malla (punainen merkintä). Eteläisellä puoliskolla keltaisella rajatulla alueella vesikate on palapeltiä. Muilla katon osilla vesikatteena on täysipitkää rivipeltikate. Kattoluukulta kulkusillalle ei ole turvallista reittiä (sininen merkintä).

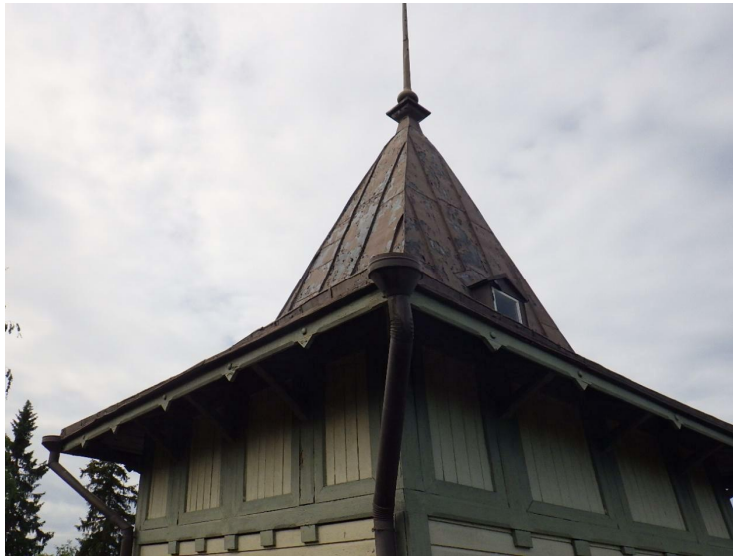
Kuva 82. Myös torniosalla vesikate palapeltiä. Torniosan vesikate on muita katto-osia heikommassa kunnossa.

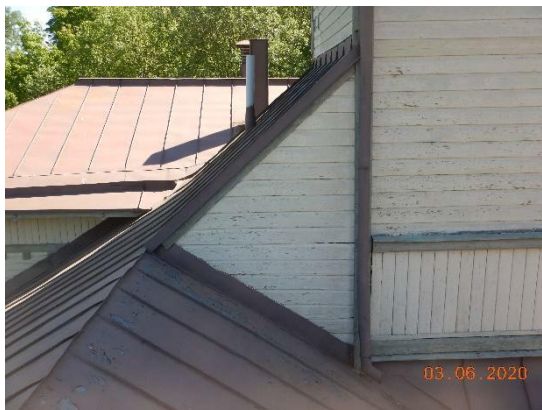
Kuvat 83 a...c. Pellitysten ylösnostojen vesitiiveydessä on puutteita. Sisäänkäynnin kohdalla olevan pulpettikaton vesikatteen ylösnoston liittymä ulkoseinäverhoukseen ei ole tiivis ja kohdalla on päässyt vettä rakenteisiin (kuva a). Vaurioita on myös seinärakenteen sisäpuolella, jossa tapetin alla havaittiin selvä mikrobikasvu. (Ks. Kuvat 53.) Ylösnostoissa on vesitiiveyspuutteita myös tornin kohdalla (kuvat b ja c).

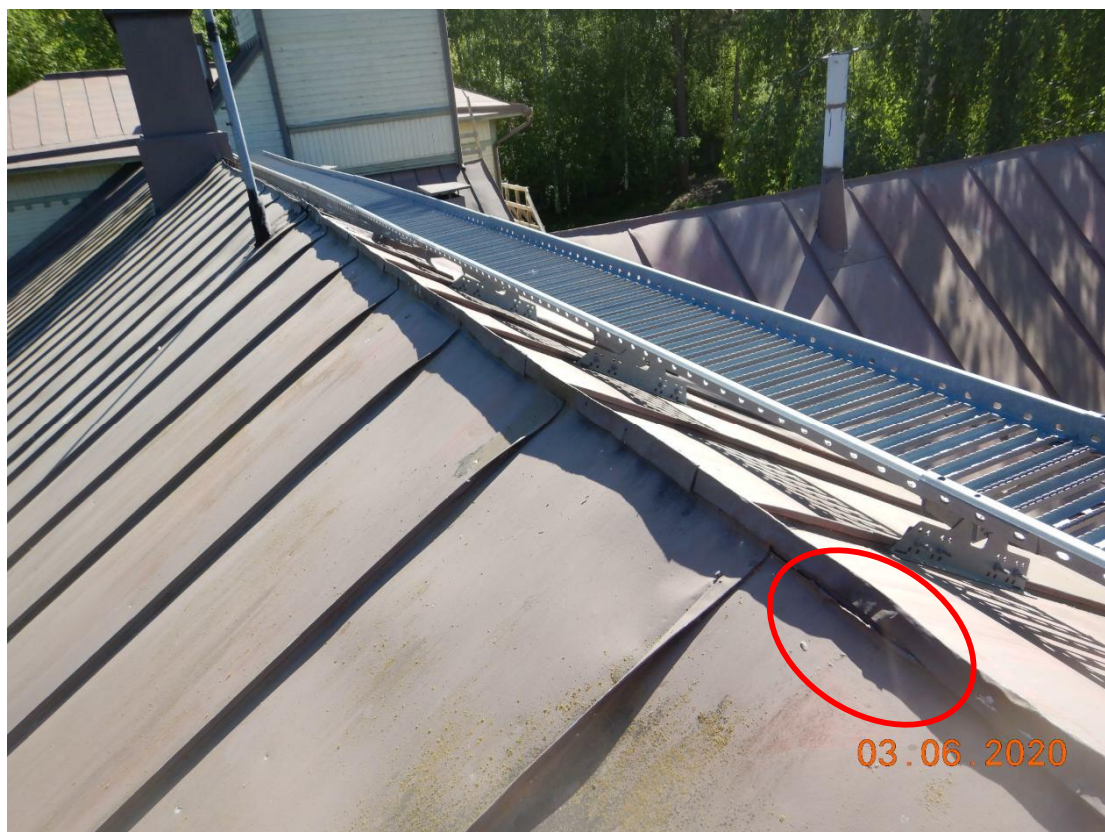
Kuva 85. Vesikaton harjan saumassa on vesitiiveyspuutteita. Sauma on paikoin lytysä ja avoin (ympyröity punaisella). Kulkusilta on kiinnitetty asianmukaisesti peltikatteeseen konesaumakohtiin.

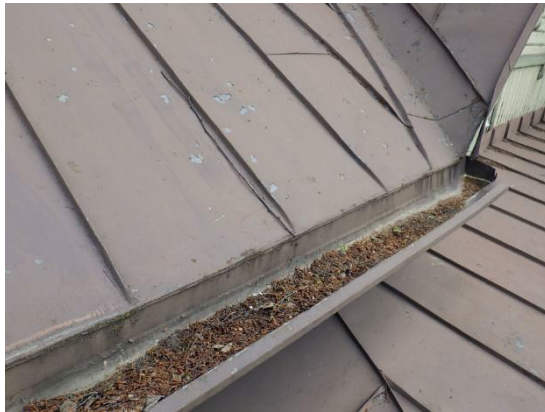
**Kuva 86.** Rästaskouruissa on paikoin runsaasti lehtiroskia. Jalkarännit olivat tutkimuksen yhteydessä puhtaat.

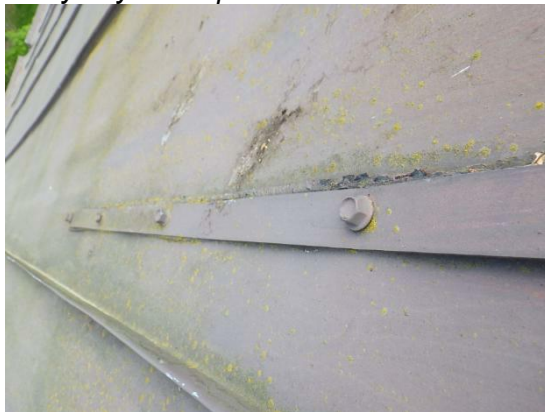
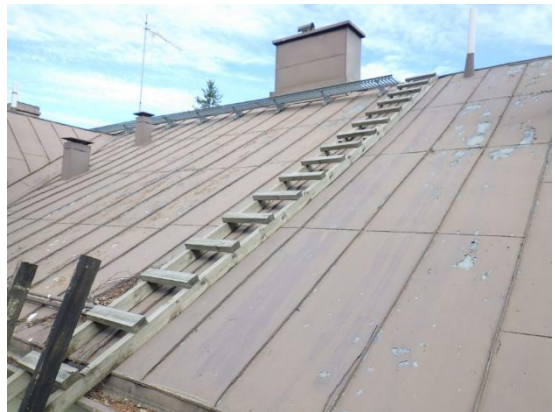
**Kuvat 87 a ja b.** Puiet kattotikkaat ovat huterat ja ikääntyneet. Tikkaiden alempi osa on pehmenyt ja ruuviliitos tikkaiden ylemmän osaan on löystynyt. Tikkaat on kiinnitetty ruuveilla katon harjan toiselta puolelta peltikatteen läpi.

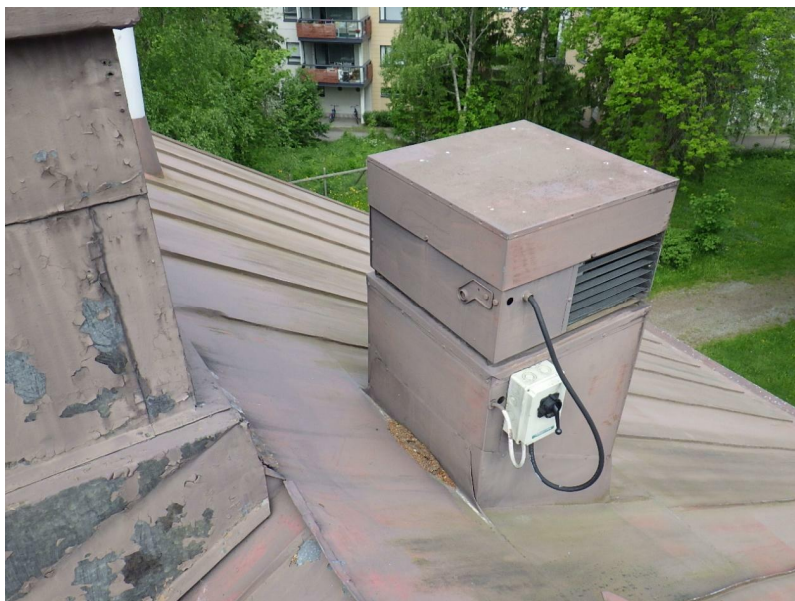
**Kuva 88.** Piipun pellitykset ovat huonokuntoiset ja maali irtailee monin paikoin. IV-laitteiden läpiviennissä ei ole sivuttaissuuntaisia vastakallistuksia. Kuvassa esiintyvissä läpiviennissä ei ole lainkaan vastakallistuksia. IV-puhaltimelle ei ole asianmukaista kulkureittiä.

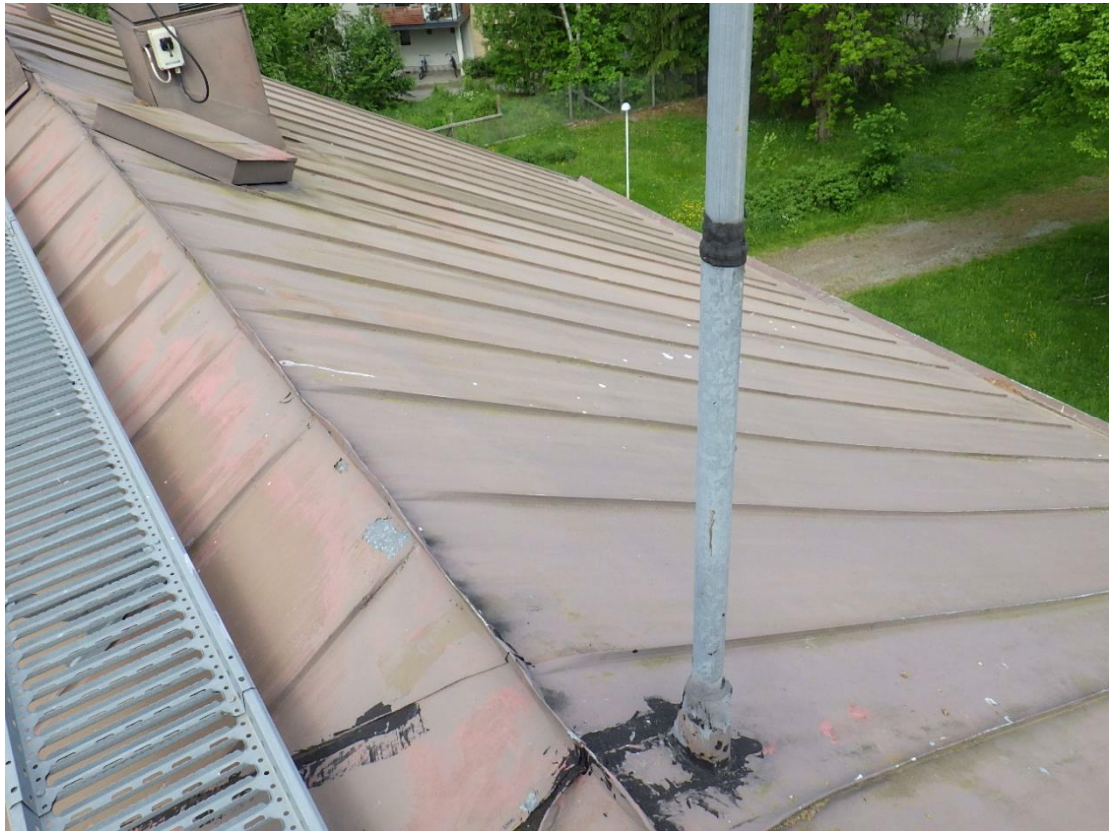
Kuva 89. Jiirin saumakohtia ja läpivientikohtia on tiivistetty bitumilla.

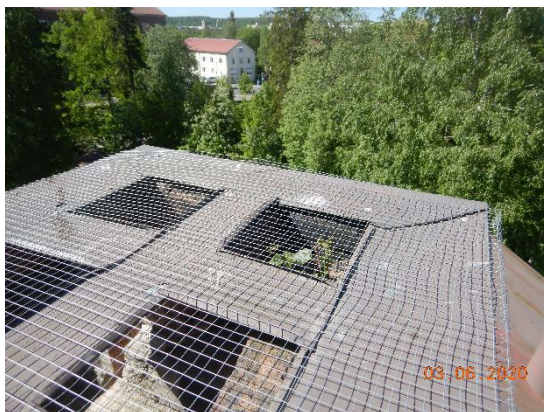
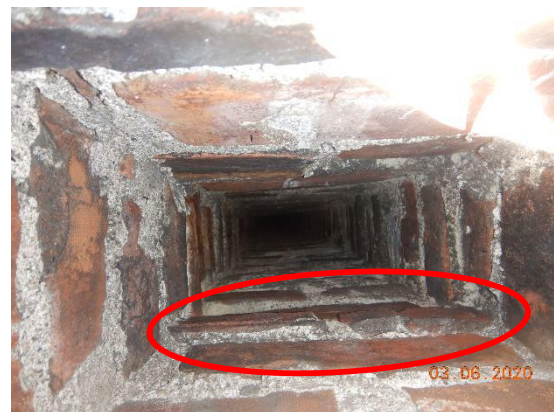
Kuvat 90 a ja b. Piipuissa ei ole sääsuojaa / piipunhattua. Piippujen sisällä havaittiin irrallaan olevia ja lohjonneita tiiliä. Piipun yläpää on suojattu pieneläinverkolla.

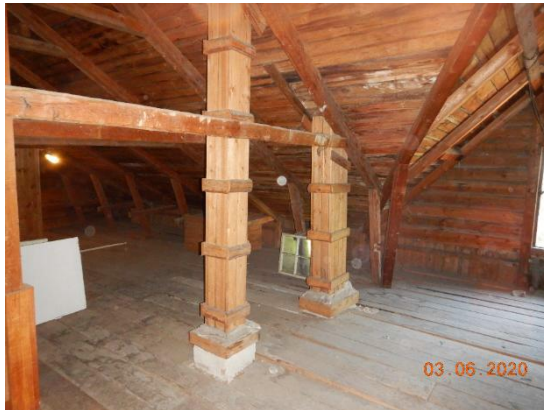
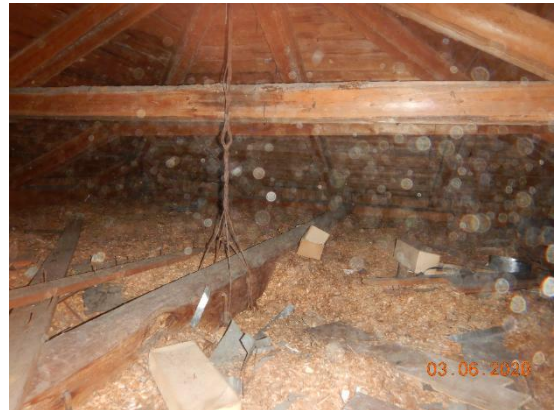
Kuvat 91 a ja b. Yleiskuvat yläpohjan ullakkotilasta. Yläpohjan läpi vesikatolle johtaa useita vanhoja asbestipitoisia IV-kanavia, jotka on suojattu lautaverhouksella. Rakennuksen itäpäädyssä (kuva b) yläpohjassa ei ole yläpuolista laudoitusta. Täyttökerroksessa on olkisirun, turpeen, sammaleen ja kutterilastun lisäksi vanhaa rakennusjätettä. Räystäillä ei ole tuuletusrakoa.

- Puretaan yläpohjan vanhat orgaaniset eristetäytöt ja kartoitetaan kantavien rakenteiden laho- ja hyönteisvauriot. Tarpeen mukaan vaurioituneet puurakenteet vahvistetaan tai uusitaan.
- Puretaan vanhat asbestipitoiset putkieristeet ja lautakoteloinnit korjaustyön yhteydessä.
- Asennetaan yläpohjaan eristetäytön tukilaudoituksen yläpintaan ilmatiivistyskangas ja uusi lämmöneristys esim. selluvilla.

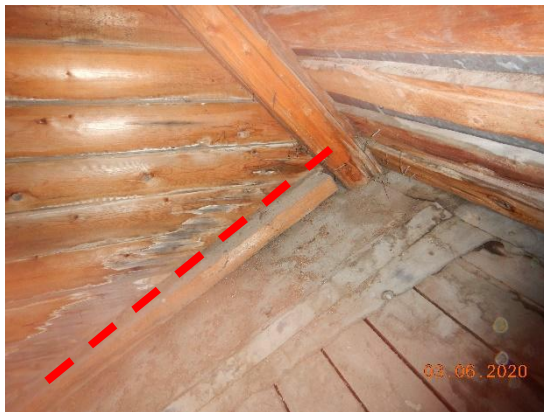
Kuvat 92 a ja b. Tomiosan ulkoseinäliittymässä havaittiin seinän alaosissa kosteusjälkiä (punainen katkoviiva) ja paikallisesti pinnastaan lahonneita puurakenteita (kuva b). Torniosan ulkoseinät eivät ole vesitiiviit (Ks. Kuvat 83). Torniosa on rakennettu alkupe-  
räisen katto-osan jatkoksi.

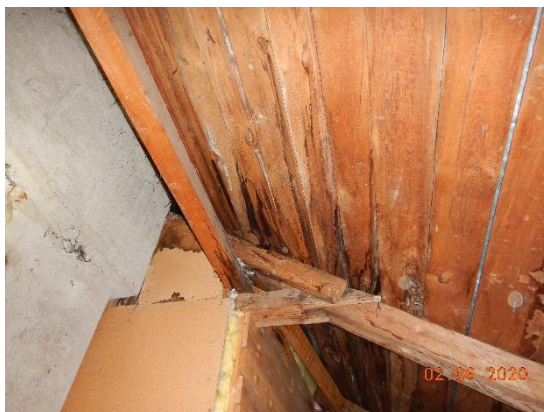
Kuva 93. Piipun ja vesikaton liittymässä havaittiin ullakkotilassa vanha vuotokohta.

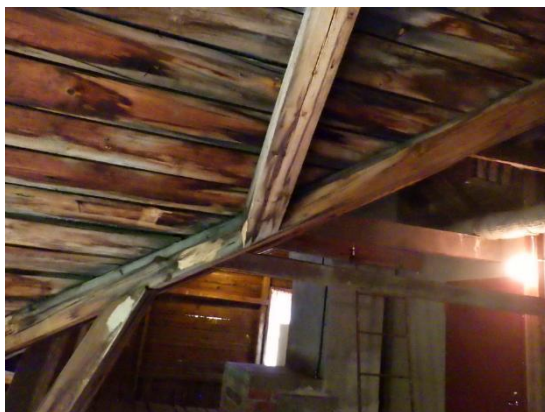
Kuvat 95 a ja b. Vesikaton aluslaudoituksessa on vanhoja vuotojälkiä rakennuksen lounaispäädyn jiirin kohdalla (kuva a). Vuotokohta on paikattu bitumoimalla vesikatteen jiirikohta yläpuolelta. Vuotojälkiä havaittiin myös yläpohjan lattiapinnan laudoituksessa (kuva b).

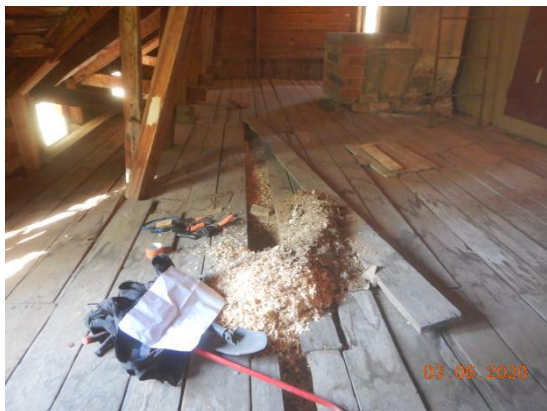
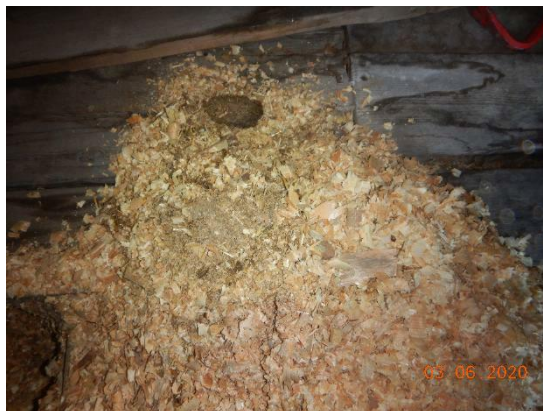
## RAYP1

Kuvat 96 a...b. Vesikaton jiirin vuodon kohdalle tehdyssä rakenneavauksessa havaittiin tummentumaa, mikrobiperäistä hajua ja paakkuuntumista eristekerroksen alaosassa. Alemmassa eristekerroksessa on kutterilastun seassa turvetta, sammalta ja olkea. Puulastukerros oli rakenneavauksen RAYP1 kohdalla hyväkuntoista. Hirsipalkissa ei havaittu viitteitä vauriosta.

Yläpohjan eristetäytöissä havaittiin tummentumia, eristeiden paakkuuntumista ja rakenteissa paikallista lahoa, jotka viittaavat siihen, että yläpohjan eristetäytössä on todennäköisesti ainakin paikallista mikrobikasvua. Ullakon ulkoseinälaudoituksissa havaittiin kosteusjälkiä seinien alaosissa, joten vaurioita esiintyy todennäköisesti myös ulkoseinien vierustoilla yläpohjan eristetäytössä. Yläpohjan ilmatiiveys on heikko, mikä mahdollistaa epäpuhtauksien pääsyn sisäilmaan ilmavirtausten mukana. Rakennesaavusten yhteydessä ei havaittu yhtenäistä ilmansulkukerrosta. Aluslaudoituksen päällä on sanomalehtiä ja rakennuspahveja. Normaaliutilassa rakennuksen yläpohja on ylipaineinen suhteessa ulkoilmaan, jolloin ilmavirtausta sisätiloihin ei synny. Tuulisissa sääolosuhteissa ilmavirtausten suunta voi kuitenkin hetkittäin olla yläpohjasta sisäilmaan.

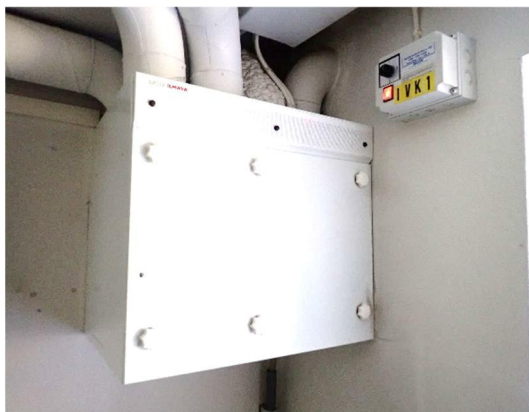
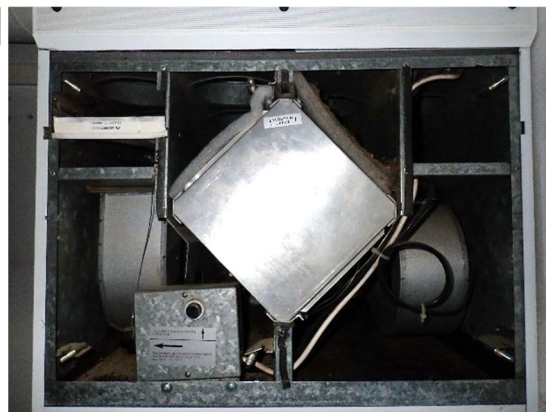
Kuva 98 a ja b. Yleiskuvia MUH-Ilmava malli: B 3461 ilmanvaihtokoneesta. IV-koneet ovat 4-portaisia muuntajateho-ohjattuja. Säästöyksiköt sijaitsevat iv-koneiden läheisyydessä.

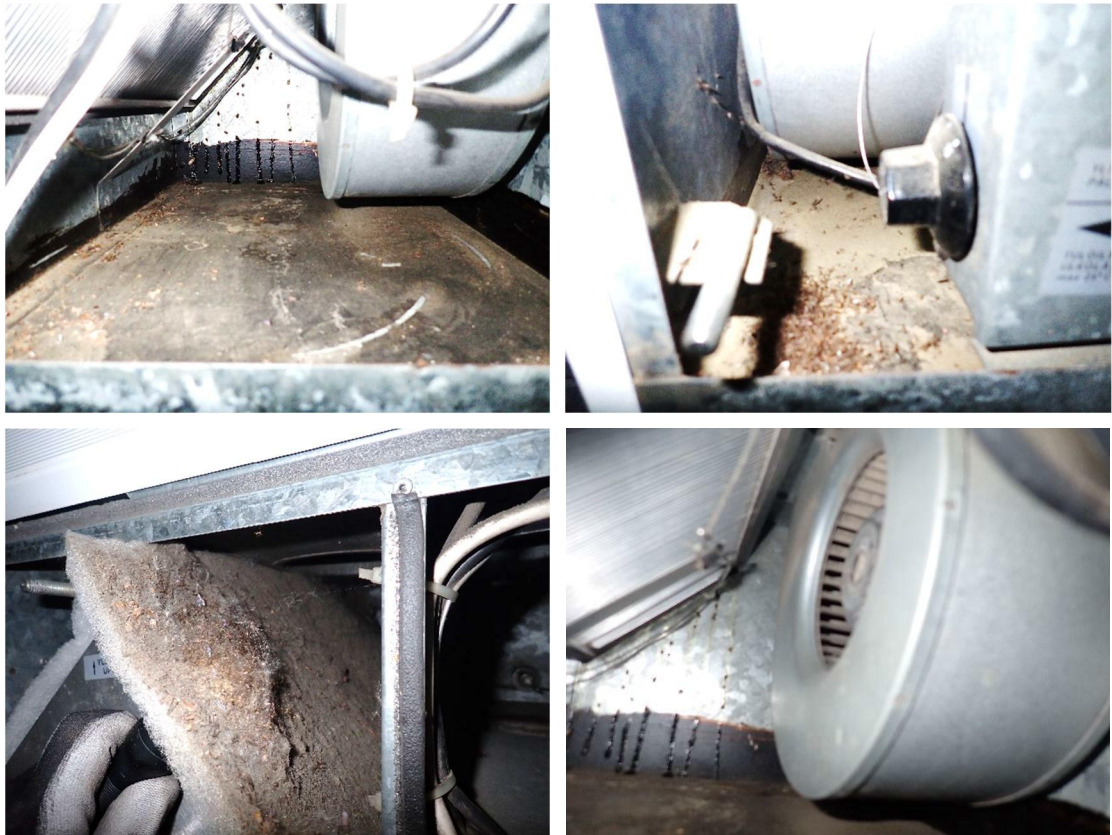
*Kuva 99 a...d. Yleiskuvia MUH-Ilmava iv-koneiden sisältä. Kaikki tarkastetut iv-koneet ovat likaisia (pöly, hienojakoinen kiviaines, hyönteiset) ja niiden kammioissa havaittiin oletettavasti vesieristeeseen viittaava sively. Koneiden suodattimet olivat epäpuhtaita ja aistinvaraisesti tarkasteltuna kaikkien iv-koneiden (6 kpl) puhaltimien laakerit ovat heikkokuntoisia.*

- Kellaritiloissa maaperän kosteusrasitukselle altistuvien puurakenteiden purku (kynnykset ja rappuset ym.)
- Vesikaton uusiminen
- Yläpohjan eristeiden uusiminen ja samalla kantavien rakenteiden kunnon tarkastaminen
- Ullakon tolpparunkoisten ulkoseinien vesitiiveyden parantaminen
- Savupiippujen tiilivaurioiden korjaukset ja piipunhattujen asentaminen
- Ilmanvaihtojärjestelmän uusiminen

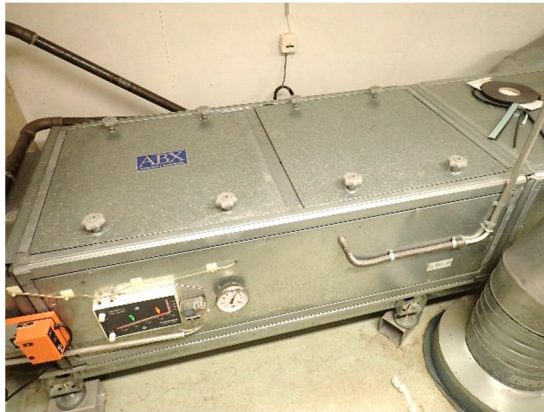
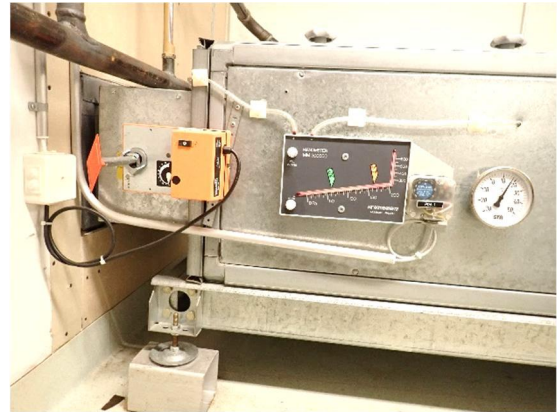
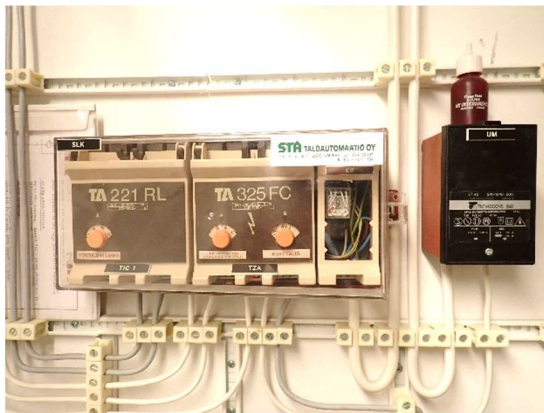
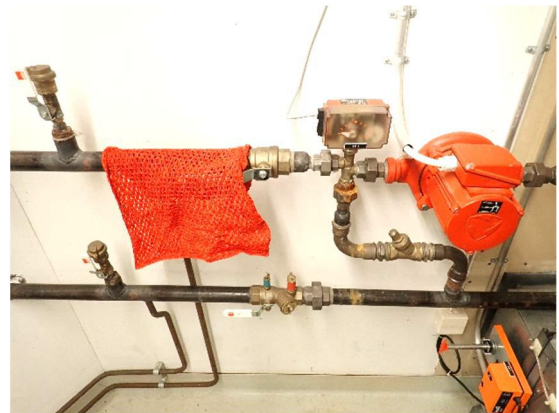
Kuva 100 a... d. Stratos-Ilmastointi merkinen tuloilmakone palvelee keittiötilaa. IV-koneen tekniikka on ikääntynyttä. Tuloilmakone on kaksinopeuskone (nopeus 1/1 ja 1/2). Poistoilmakone PK1 toimii tuloilmakoneen rinnalla.
