# TUTKIMUSSELOSTUS

## LEPOLAN PÄIVÄKOTI SISÄILMA- JA KOSTEUSTEKNINEN KUNTOTUTKIMUS

31.8.2020 päivitys 27.1.2021

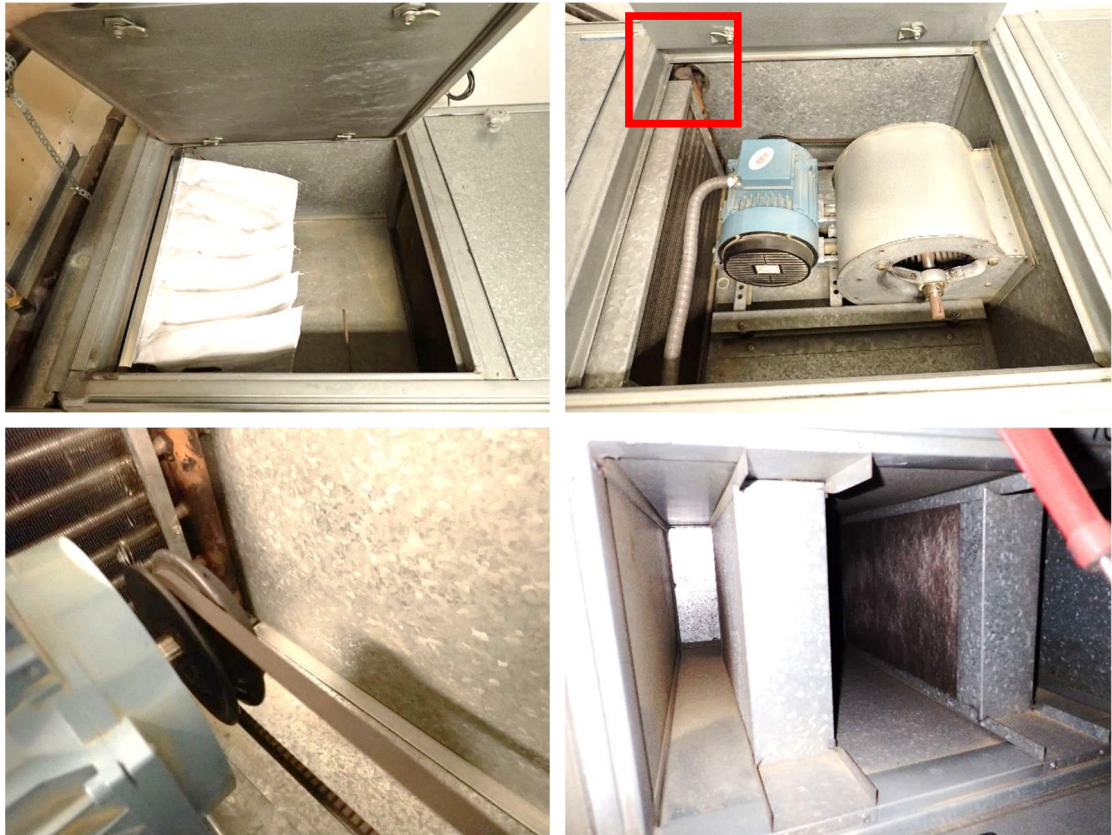
Kuva 101 a...d. Yleiskuvia Stratos-Ilmastointi merkkisestä tuloilmakoneesta. Suodatin-osa on epätiivis ja koneen sisäosat sekä lämmityspatteri ovat likaiset. Puhallinkammiossa on tiivistämätön läpivienti (b kuva, merkattu punaisella), jossa havaittiin avoimia mineraalivillapintoja. Puhallintekniikka on ikääntynyttä ja moottorin säädettävän hihnapyörän säätövara alkaa olla lopussa. Koneen äänenvaimennusosa on likainen ja vaimenninkaseteissa on avoimia villapintoja.

- Kellaritiloissa maaperän kosteusrasitukselle altistuvien puurakenteiden purku (kynnykset ja rappuset ym.)
- Vesikaton uusiminen
- Yläpohjan eristeiden uusiminen ja samalla kantavien rakenteiden kunnon tarkastaminen
- Ullakon tolpparunkoisten ulkoseinien vesitiiveyden parantaminen
- Savupiippujen tiilivaurioiden korjaukset ja piipunhattujen asentaminen
- Ilmanvaihtojärjestelmän uusiminen

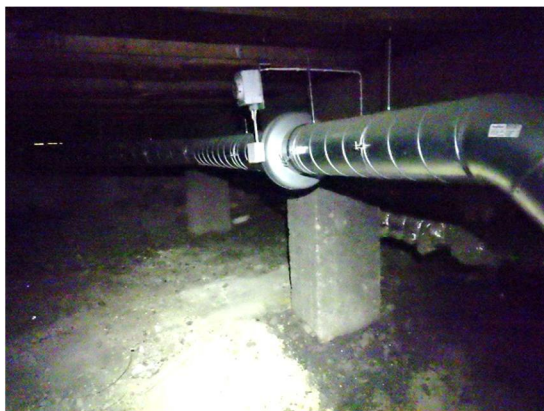
Kuva 102. Kellarin ryömintätilassa on erillinen kanavistoon asennettu poistoilmapuhallin.

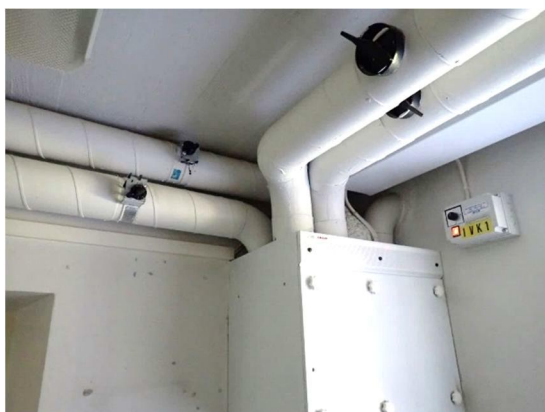
Kuva 103. MUH-Ilmava merkkisten ilmanvaihtokoneiden ilmanvaihtokanavat ovat kokoa 125 mm ja 100 mm. Kanavistossa ei havaittu olevan äänenvaimentimia.

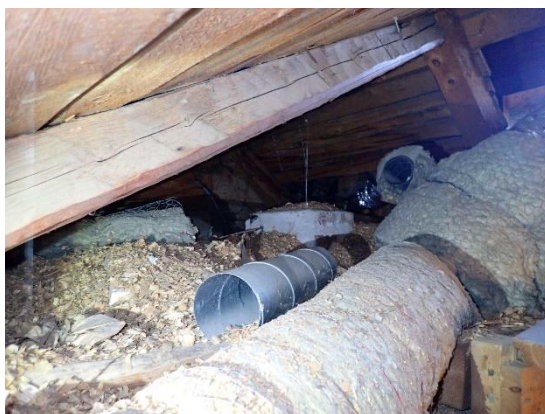
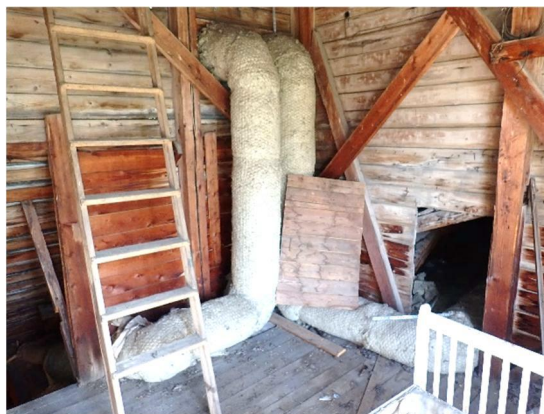
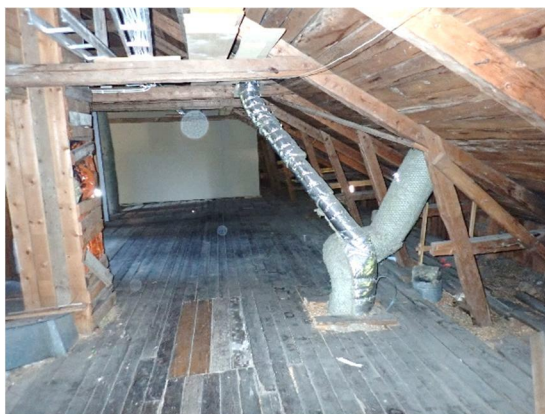
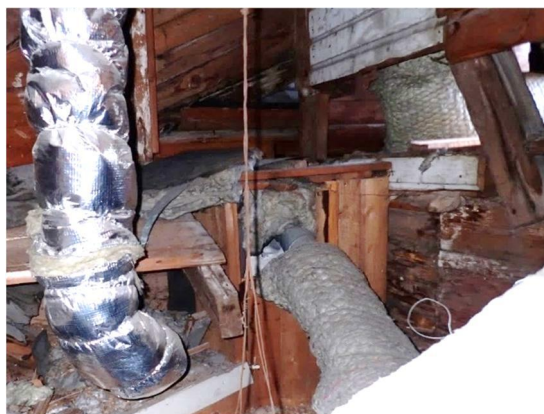
Kuva 104 a...d. Yleiskuvia ullakolla sijaitsevista ilmanvaihtokanavista. Ullakolla havaittiin avonaisia putkenpäitä ja epätiivittä liitoksia. Kanavien eristykset ovat myös osin puutteellisia.

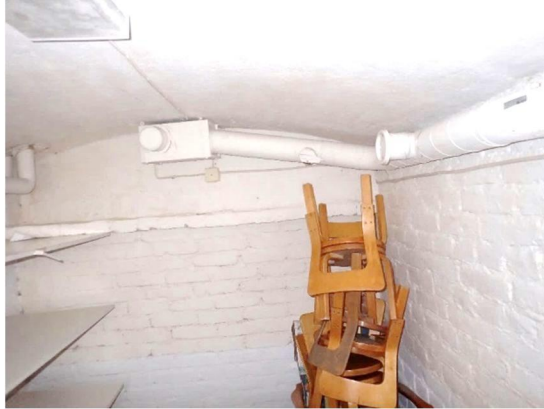
Kuva 105. Kellaritiloissa on poistoilmakanavisto. Erillisiä korvausilmaventtiileitä tai -aukkoja ei havaittu.

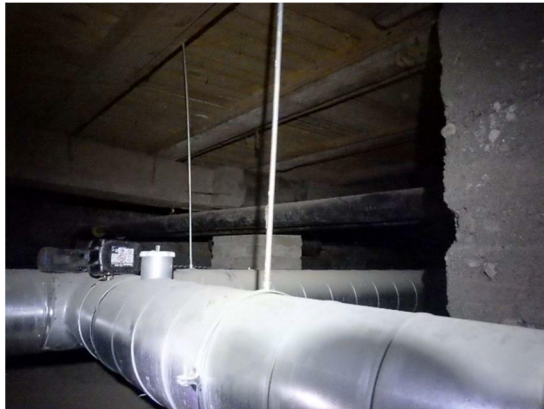
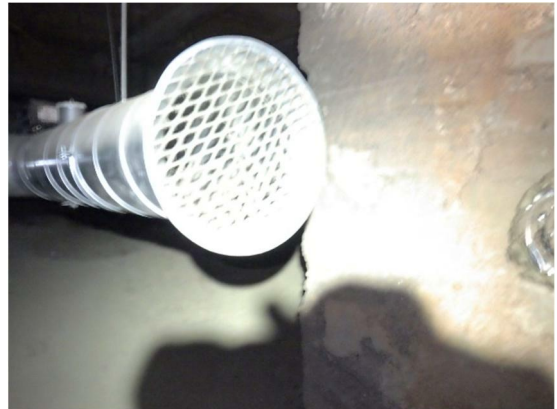
Kuva 106 a ja b. Kellarin ryömintätilassa on imukartioilla varustettu poistoilmakanavisto.

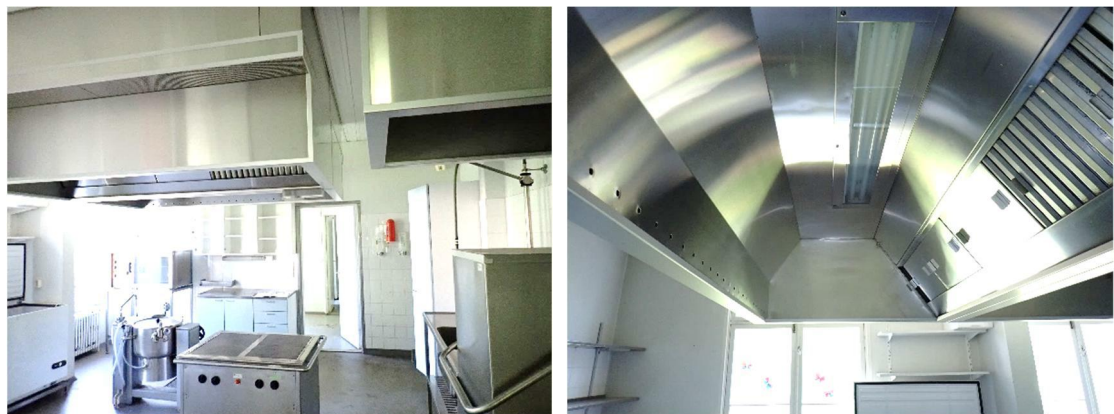
Kuva 108 a ja b. Keittiön huuvat (rasva- ja kondenssihuuva) ovat silmämääräisesti arvioituna uudempia, asennusajankohta ei ole tiedossa.

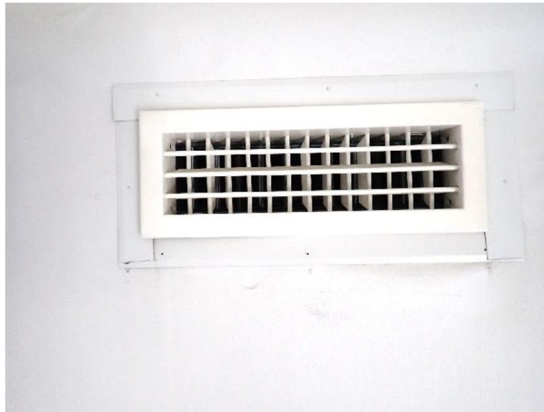
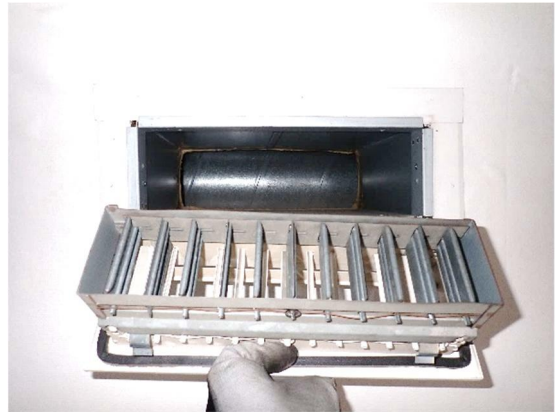
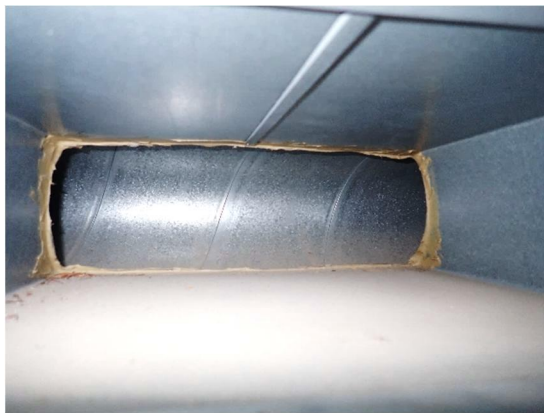
Kuva 109 a...c. Yleiskuvia yleisesti käytetystä tuloilmapäätteestä. Tuloilmasäleikön 200x100 ilmavirran säätö tapahtuu manuaalisesti säleikön takana olevan säädettävän säätöosan avulla. Päätelaitteet on kanavoitu suorakaidekanavalla pyöreään kierresau-  
makanavaan.

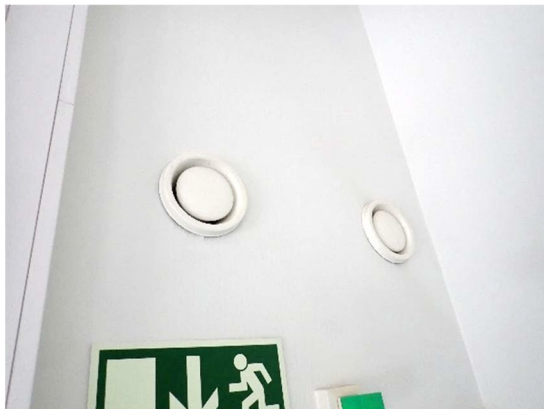
Kuva 110. Yleiskuva poistoilmapäätelaitteista. Rakennuksessa yleisesti käytetyt pää-  
telaitteet ovat KSO-125 ja KSO-100 poistoilmaventtiileitä.

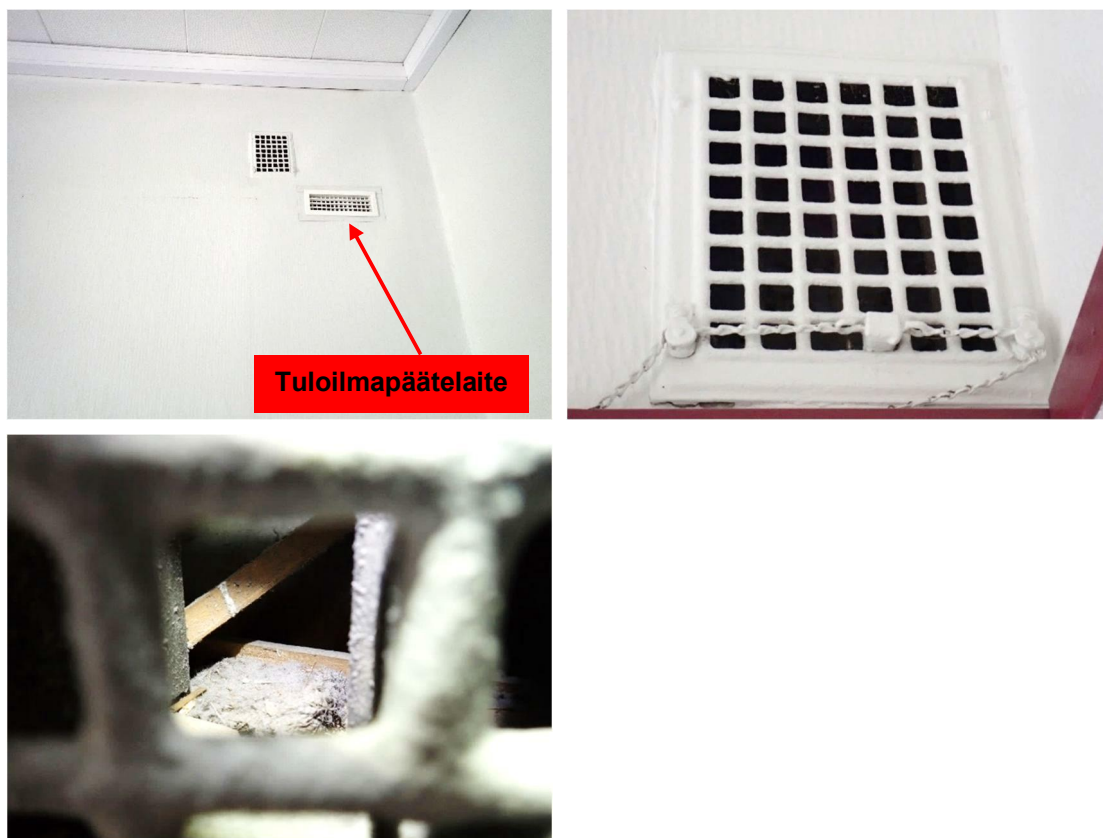
Kuva 111 a... c. Osassa tiloista havaittiin painovoimaisen ilmanvaihdon hormisäleikköjä. Tarkastelluilta osin säleiköt olivat avoimia ja niissä havaittiin pölyä, rakennusjätettä ym.
