Raitiotiesillat VT12 ja VT9 (AK 8933) – hulevesiselvitys (kaavaluonnosvaihe)

Päiväys: 29.9.2023

Liitekartat:	N1 – Nykytila ja hydrologia, Teiskontien silta
	N2 – Nykytila ja hydrologia, VT9 silta
	N3 – Nykytila, johdot ja kaapelit
	S1 – Hulevesien hallinta, Teiskontien silta
	S2 – Hulevesien hallinta, VT9 silta

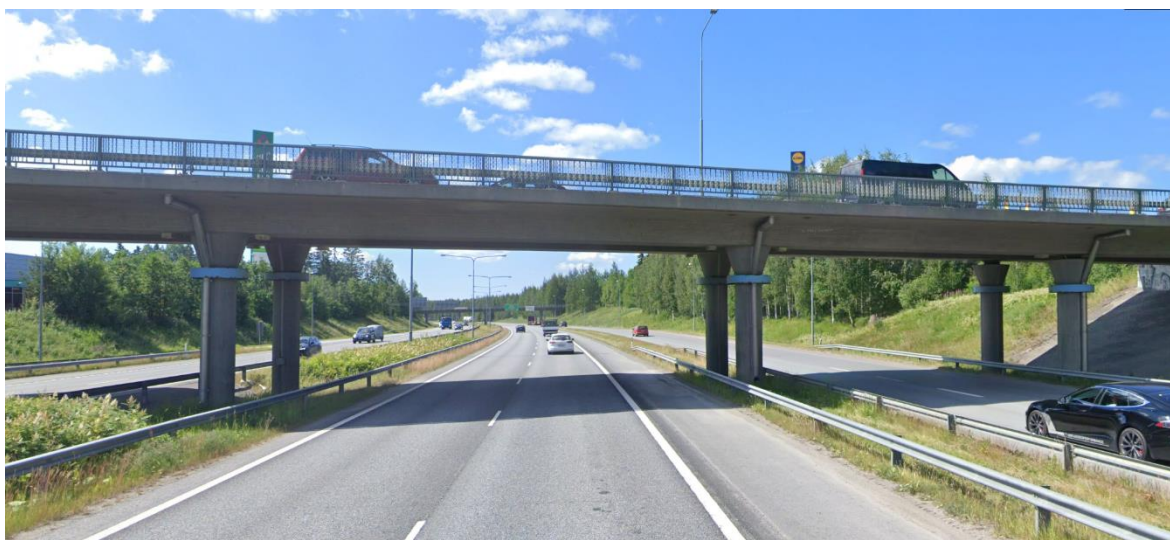
Kuva 3. Heikkilänkadun nykyisen sillan kuivatus ja syöksytorvet (Google Street View 2023)

Esimerkki Heikkilänkadun sillan nykyisestä kuivatuksesta ja alapuoliselle Jyväskylän valtatielle (VT 9) purettavista syöksytorvista on esitetty kuvassa 3.

Heikkilänkadun uudelta raitiotiesillalta lasas purettavat hulevedet liittyvät tiealueen sivuoihin vastaavasti kuin Heikkilänkadun nykyiseltä sillalta (vrt. kuva 3, suunnitelmaselostus)

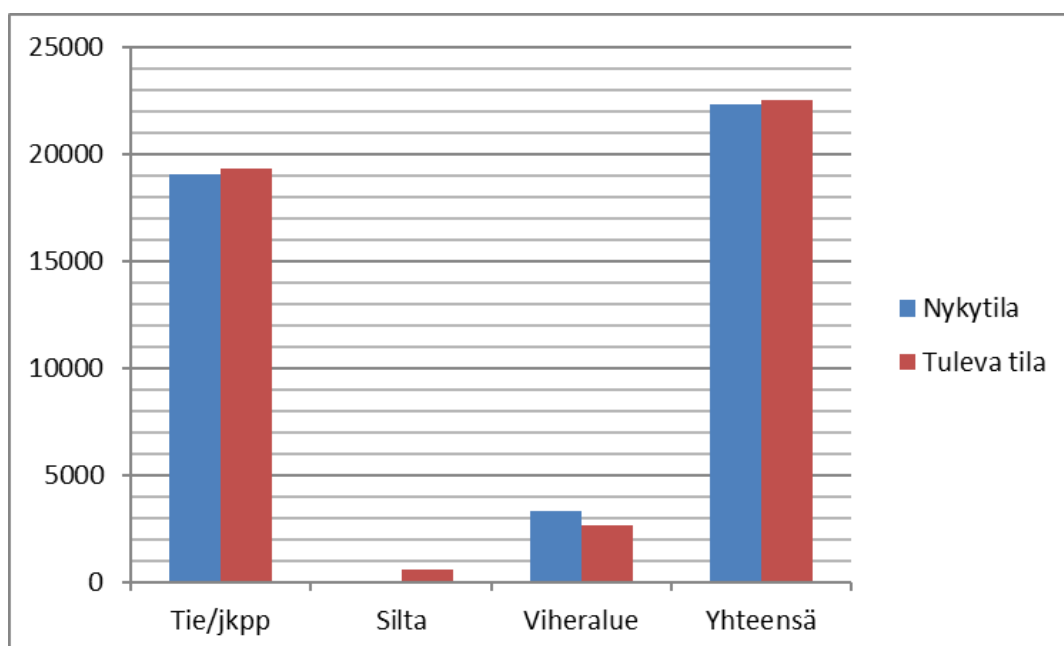
Kuva 4: Kaavan aiheuttama vettä läpäisemättömän pinnan määrän muutos Teiskontien (VT12) tiealueella.

Laskelman perusteella kaavan mukainen tiealueella (Teiskontie) tapahtuva läpäisemättömän pinnan määrän muutos jää marginaaliseksi eikä sillä oleteta olevan vaikutusta tiealueen kuivatusjärjestelmien kapasiteetin riittävyyteen (kuva 4).
