Tampereen teatterin huoltoliikenne selvitys

Tampereen kaupunki

Hanke

Tampereen teatterin peruskorjaukseen ja uudisrakentamiseen liittyen käynnissä on asemakaavan muutos. Asemakaavamuutoksen yhteydessä nousi esiin tarve tarkastella alueen huoltoliikenteen järjestelyjä huoltoliikenteen toimivuuden varmistamiseksi. Lähtöaineistona toimineessa Tampereen teatterin arkkitehtisuunnitelmassa huoltotila on suunniteltu rakennettavaksi rakennuksen pohjoispuolelle. Kuormaus ja purkutilat sijaitsevat rakennuksen sisällä.

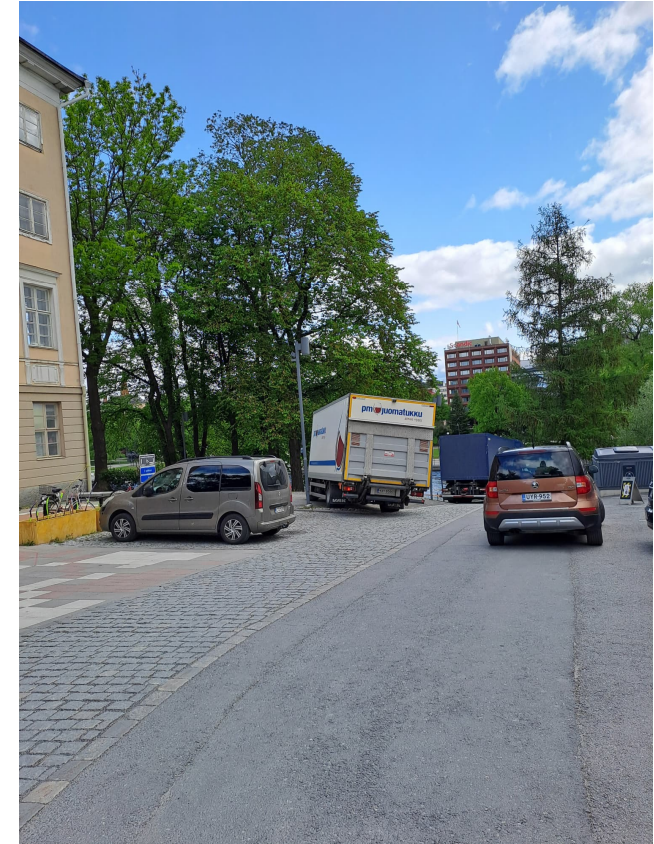
Kuva: Laikun ja teatterin välinen kulma nykytilanteessa. Kulttuuritalo Laikun rakennus kuvan vasemmassa reunassa. Teatteri jää kuvan ulkopuolelle oikeaan reunaan, Destia

Tampereen teatterin ja Laikun välinen kulma todettiin huoltoliikenteen kannalta haastavimmaksi paikaksi

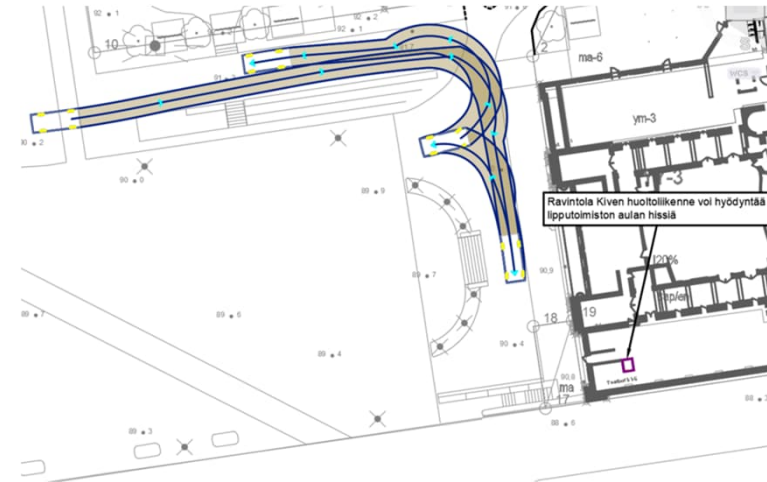
Pakettiauto, suuri

- Nykytilanteessa teatterin LE-saattoliikenne ajaa todennäköisimmin keula edellä teatterin lipputoimiston ovien eteen ja poistuu peruuttamalla pienen matkan torin suuntaan kuvassa esitetyllä tavalla.

meters
Width	: 2.30
Track	: 2.30
Lock to Lock Time	: 6.0
Steering Angle	: 35.5
