Tampere

Turtolankatu 10

# Kaavavaiheen hulevesiselvitys

TYÖNUMERO 3553

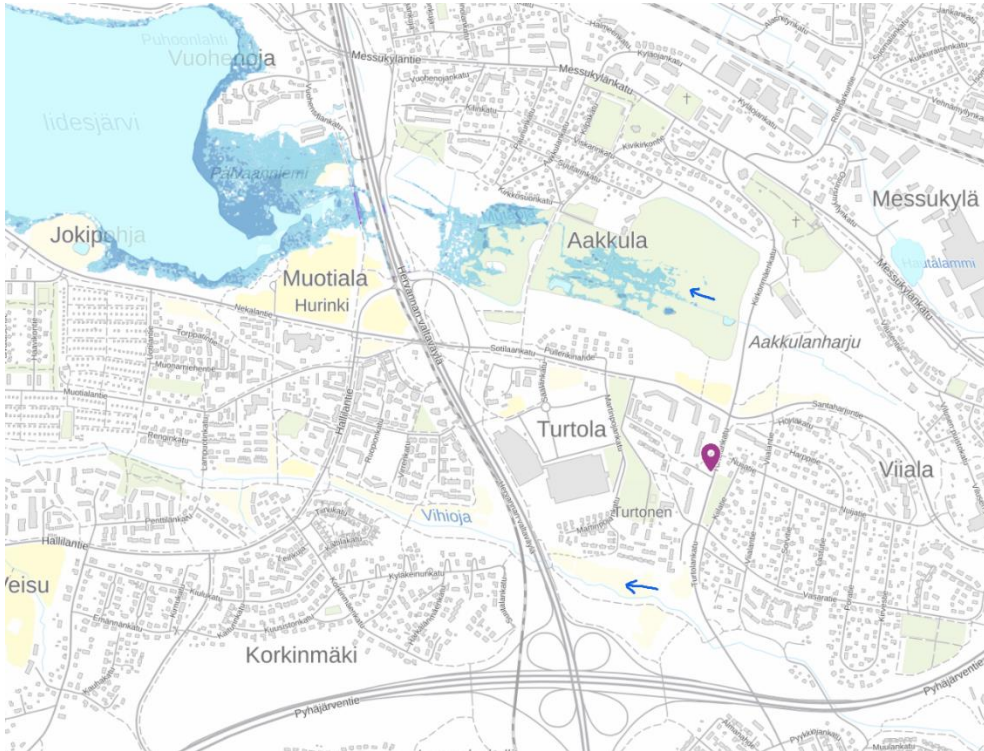
Kuva 3. Lähimmät tulva-alueet, lähimpien ojen virtaussuunnat merkitty nuolilla (Tulvakarttapalvelu).

Kohde sijaitsee riskiarvion perusteella matalan tulvariskin (alle 1 krt / 100a) vyöhykkeellä. Kuvassa 3 on esitetty Suomen ympäristökeskuksen, Ilmatieteen laitoksen, Elinkeino-, liikenne- ja

ympäristökeskuksen sekä Tulvakeskuksen ylläpitämän Vesi.fi-sivuston Tulvakarttapalvelun perusteella lähimmät tulvivat alueet. Tontin maanpinnan tasot ovat noin 20 metriä korkeammalla kuin lähin rankemmilla sateilla tulviva alue eli Aakkulan golfkenttä. Kentän läpi kulkee Mutaaja, joka laskee kohti lidesjärveä. Järven vesipinnan taso noin +78,6. Tontin eteläpuolella kulkee puolestaan Vihioja, joka on puolestaan noin 15 metriä tontin tasoja alempana. Kyseinen oja tulvii useita kilometrejä tontin alueesta länteen päin. Käytössä olevien tietojen perusteella alueella ei siis ole vesistötulvariskiä.
