# Hyhky, Selkeenuja 5, asemakaava nro 8401

## Asemakaavan selostus

22.2.2021, tark. 6.11.2023 ja 22.1.2024

## **ASEMAKAAVA NRO 8401**

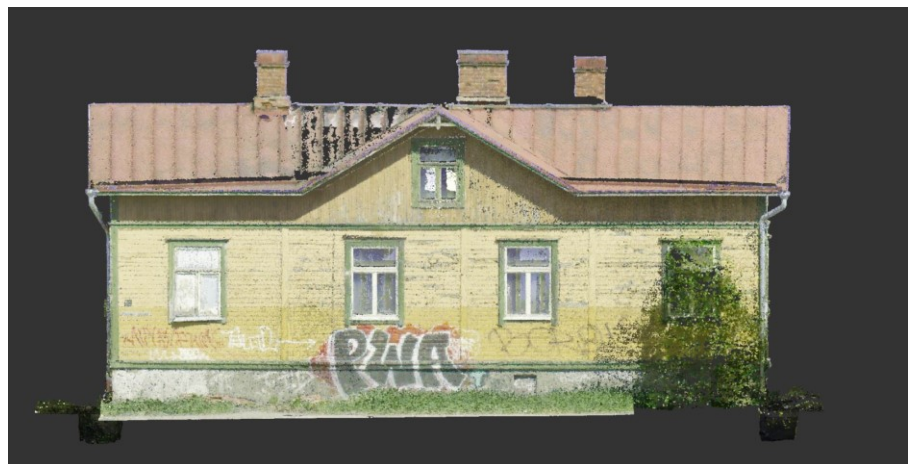
Kuvat 8 ja 9. Rakennus keilattu ja mallit näissä kuvissa. Kuvat: Tampereen kaupunki

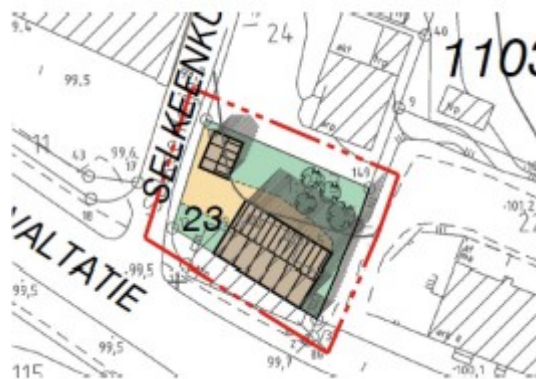
Kuva 15. Meluselvityksen vaihtoehto 2

Meluselvitys laadittiin keväällä 2017 (Sito) kolmen eri vaihtoehdon pohjalta. Selvitystä päivitettiin joulukuussa 2019 Tampereen kaupungin 27.8.2019 päivitettyjen melulinjausten pohjalta. Linjauksissa tavoitteena on mm., että melun ohjearvot alittuvat asuntojen koko piha-alueella. Mikäli tähän ei ole mahdollista päästä on varmistettava, että ohjearvot alittuvat ainakin pihojen oleskeluun ja leikkiin tarkoitetuilla alueilla.

Työssä oli tutkittu myös kolmea eri vaihtoehtoa edellisen meluselvityksen pohjalta. Laskennoissa melulähteinä on huomioitu Valtatie 12, Pispalan valtatie ja Hyhkynkadun sekä Tampere-Seinäjoki-pääradan liikenne.

Laskentojen mukaan vuoden 2040 ennustetilanteessa kaava-alueen asuinrakennuksen Pispalan valtatie puoleiseen julkisivuun kohdistuu maankäyttövaihtoehdossa 1 enimmillään 70 dB päiväajan keskiäänitaso, vaihtoehtoissa 2 ja 3 enintään 68 dB päiväajan keskiäänitaso. Niiltä osin, kuin

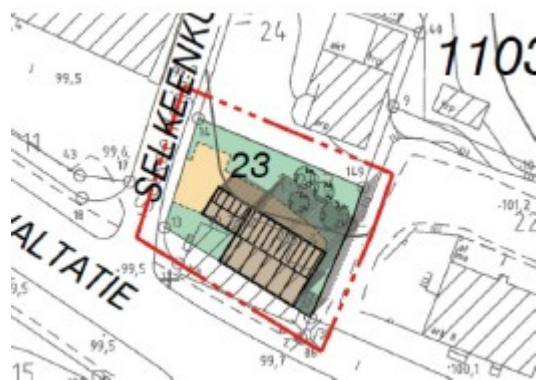
Kuva 16. Meluselvityksen vaihtoehto 3
