# Mustaliusketutkimukset GEM-2H laitteella Alasjärven ja Teiskontien läheisyydessä

| <b>Tekijät</b><br>Lauri Rinne<br>Veera Pajunen<br>Jouni Lerssi<br>Jaakko Auri | <b>Raportin laji</b><br>Työraportti |
| <b>Raportin nimi</b><br>Mustaliusketutkimukset GEM-2H laitteella Alasjärven ja Teiskontien läheisyydessä | |
| <b>Yksikkö</b><br>Geofysiikan ratkaisut | <b>Projektinnumero</b><br>50401-10046 |

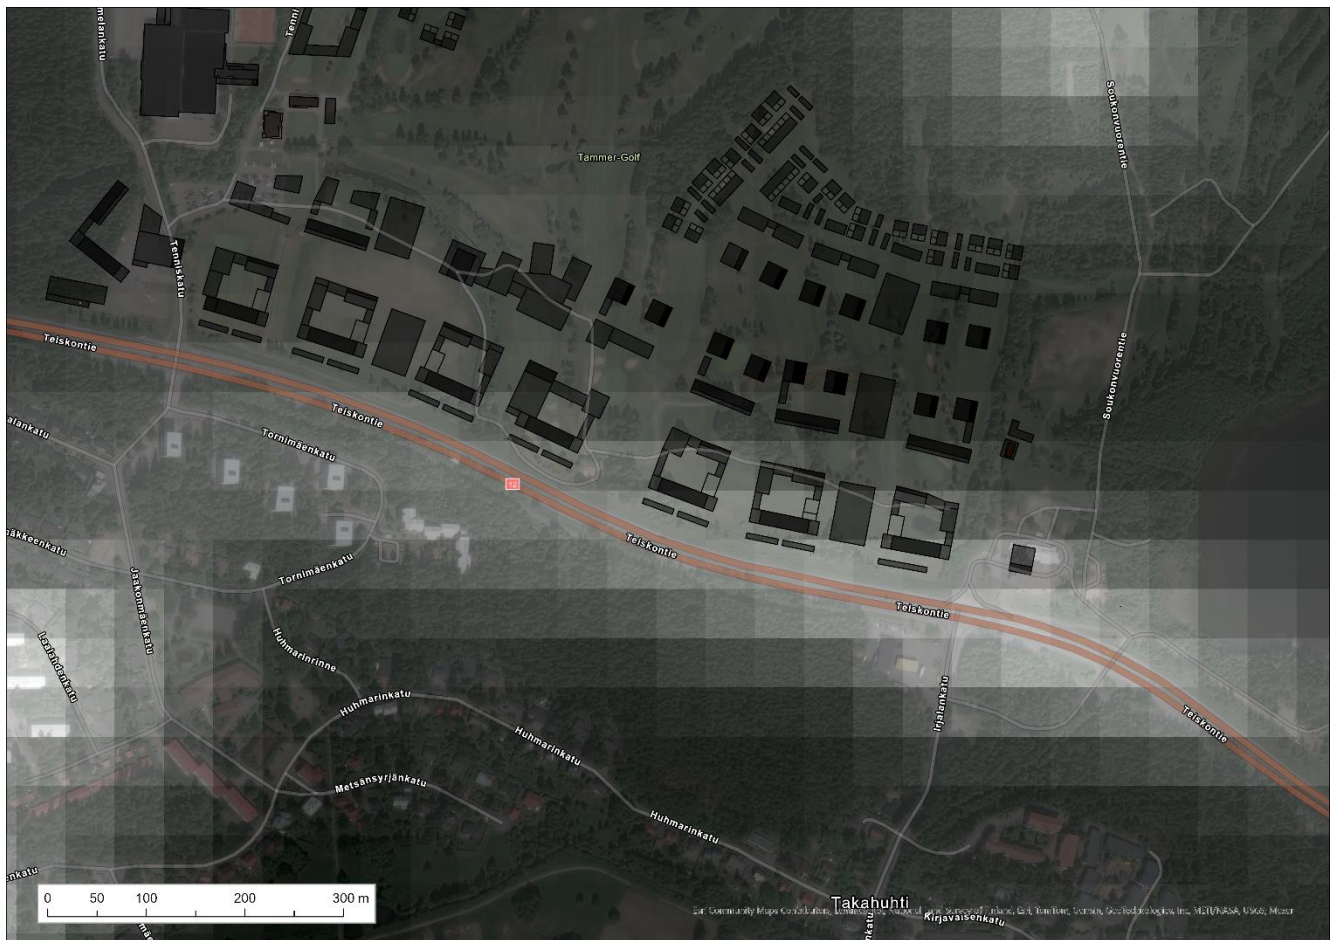
Liite 3. Aeromagneettinen aineisto. Mustaliusketulkinta perustuu korkeisiin arvoihin, jotka nähtävissä kuvassa vaalealla värityksellä.
