# RAKENNUSHISTORIASELVITYS

LEPOLAN HUVILA

11.9.2020

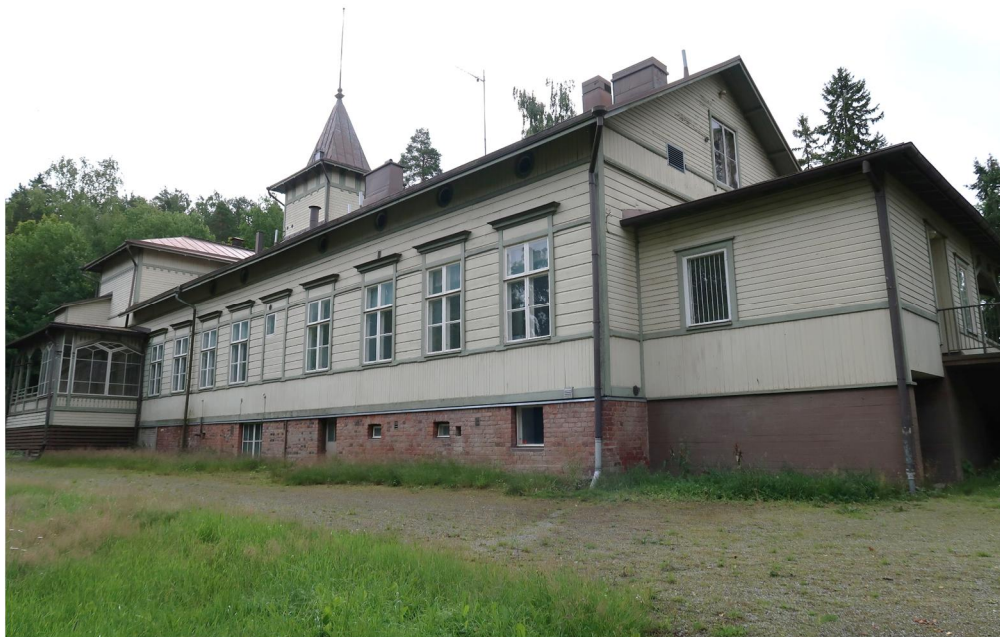
Kuva 1. Lepolan huvila nykyasussaan.

Rakennus on osittain kaksikerroksinen hirsirakenteinen huvila, jossa on toisen päädyn alla kellari. Rakennuksessa on kaksi terassia ja torni. Sokkeli on muurattu tiilistä, välipohjat ovat tiili-, betoni- ja puurakenteisia, yläpohja on puurakenteinen. Julkisivut on vuorattu laudoituksella ja ikkunat ovat kaksinkertaisia puuikkunoita. Katto on saumatua peltiä, joka on osittain uusittu ja osittain vanhaa palapeltiä.

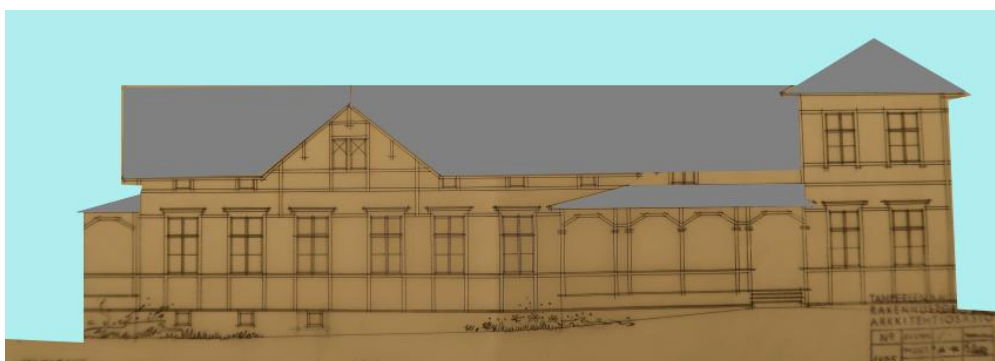
Kuva 10. Esitys siitä, millainen rakennus on saattanut olla aivan aluksi, ilman tornia. Torni on itse asiassa se elementti, joka tekee rakennuksesta huvilamaisen.

Lepola edustaa aikansa huvila-arkkitehtuuria terasseineen ja torneineen sekä epäsymmetrisen massoitteilunsa ansiosta. Toisaalta rakennuksen massoitteilusta tulee kuva, että sen pääkerros on hyvin perinteinen suorakaiteen muotoinen asuinrakennus, jonka toiseen pätyyn on vain tehty paikallinen korotus kaksikerroksiseksi. Ja korotuksen kuppeeseen on lisätty torni keventämään ulkoasua huvilamaiseksi. Torni vaikuttaa tehdyn vain julkisivun vuoksi, koska kulku sinne on hankala ja tornissa olevaa "huonetta" ei ole lainkaan viimeistelty. Rakennus on myös hyvin suuri huvilaksi.

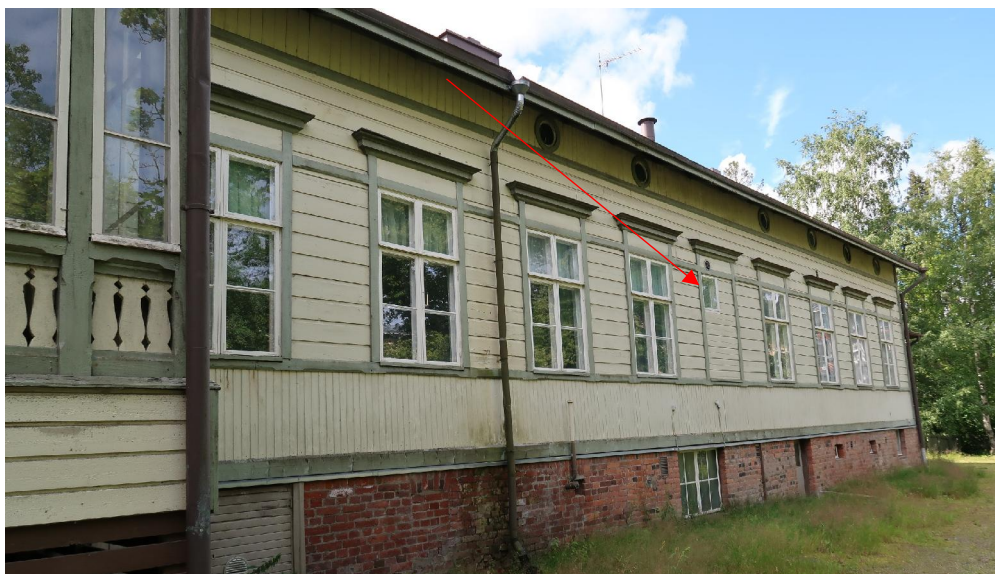
Kuva 11. Julkisivussa ikkunat ovat tasavälein, mutta yhdessä ikkunapaikassa on vain yksi ruutu. Tuossa kohdassa oli huvila-aikaan komero, joten ratkaisu on todennäköisesti alkuperäinen.

Julkisivuissa on käytetty eri suuntaisilla laudoituksilla paneloituja kenttiä, jotka on erotettu listoilla. Tämä on hyvin tyypillistä rakennuksen rakennusajankohdan huvila-arkkitehtuurille. Rakennuksen molemmilla pitkillä sivuilla on terassit; kadun puolella sisäänkäyntiä varten ja järven puolella terassille oli käynti vain salista eli se on ikään kuin oleskelutilojen jatke. Järven puoleisella kuistilla on myös päätyseinät lasitettu suojaamaan tuulelta. Järven puoleiselta terassilta ei alun perin ole ollut portaita pihalle.

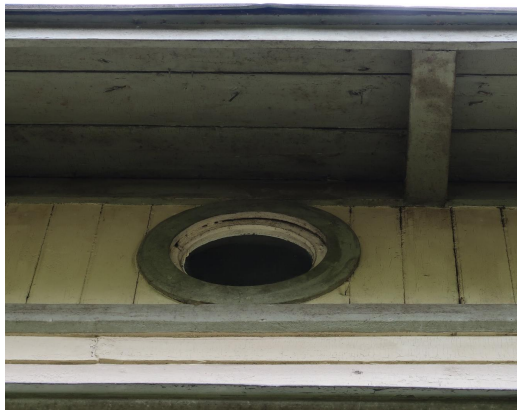
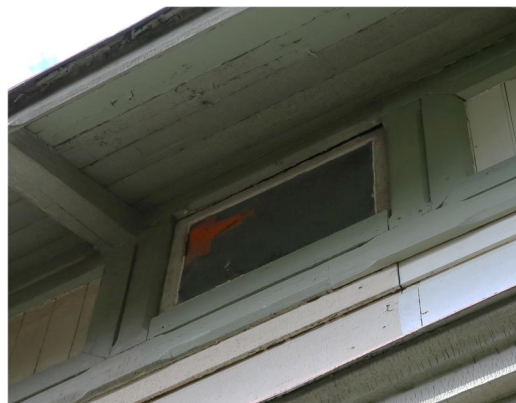
Kuva 12. Järven puoleisen julkisivun pyöreät ullakon ikkunat ja kadun puolen suorakaiteen muotoiset.

Mielenkiintoinen on ullakkokerroksen julkisivujen erilainen käsittely kadun ja puutarhan puolella. Puutarhan puolella ikkunat ovat pyöreitä ja kadun puolella kulmikkaita. Myös julkisivun alin panelointivyöhyke ja sen yläpuolinen lista ovat erilaisia näissä julkisivuissa. Tässä voisi olla kyse siitä, että korjauksessa ei puutarhan puolelle ole enää palautettu kaikkia koristeita toisin kuin pihan puolelle. Mutta vanhojen valokuvien perusteella vaikuttaa siltä, ettei pihan puolella ole ollutkaan niin rikasta koristelua kuin kadun puolella eli rakennuksella on tarkoituksella ikään kuin "kahdet kasvot".

Erityinen piirre on kadun ja järven puoleisten pitkien julkisivujen panelointien ja listoitusten erilaisuus, jota korostavat ullakon järven puolella pyöreät ja kadun puolella suorakaiteen muotoiset ikkunat. Kadun puoleisessa julkisivussa on myös poikkipääty, jonka takana on vain ullakko. Joten kadun puoleinen julkisivu on tarkoitettu rakennuksen pääjulkisivuksi.

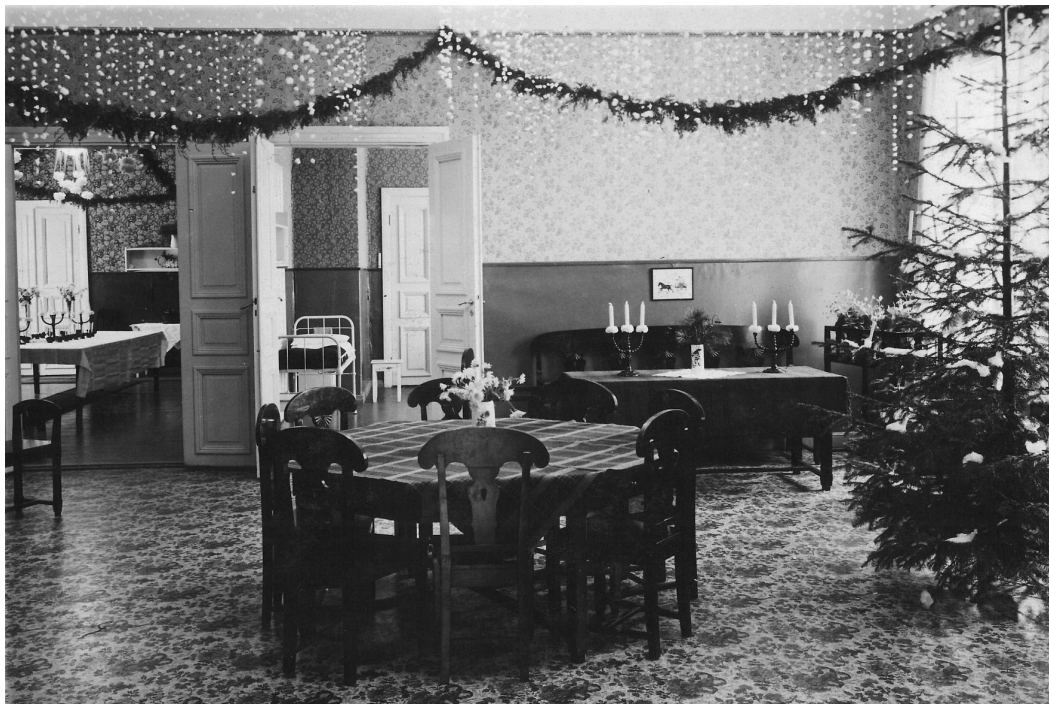
Kuva 13. Huvilan sali lastenkodin alkuaikoina. Lattiassa kuvioitu linoleumimatto, seinien yläosassa tapetti ja alaosassa kiiltäväksi maalattu vaneri. Todennäköisesti huvila-aikaan sisäpinnat ovat muuten olleet samankaltaiset, mutta vaneria ei ole seinien alaosassa ollut. Kuva Tampereen Kaupunginarkisto.

Huvilan siirryttyä kaupungille siellä saatettiin säilyttää jotain huvila-ajan tapetteja tai linoleumimattoja, mutta varmaa tietoa asiasta ei ole. Kuvioitu linoleumimatto, jota lastenkodin varhaisissa valokuvissa näkyy, viittaisi vuosisadan alun huvila-arkkitehtuuriin. Huvilan interiööri lienee ollut aikakaudelle tyypillinen.

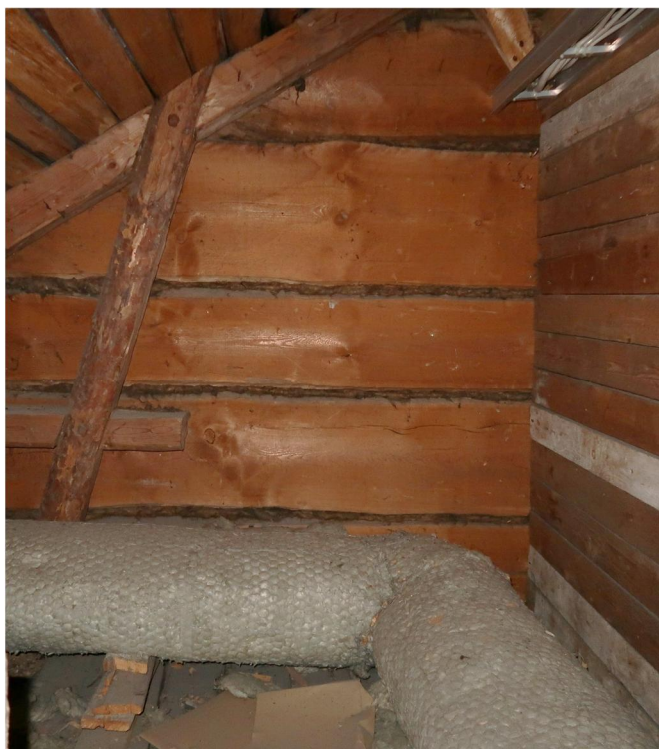
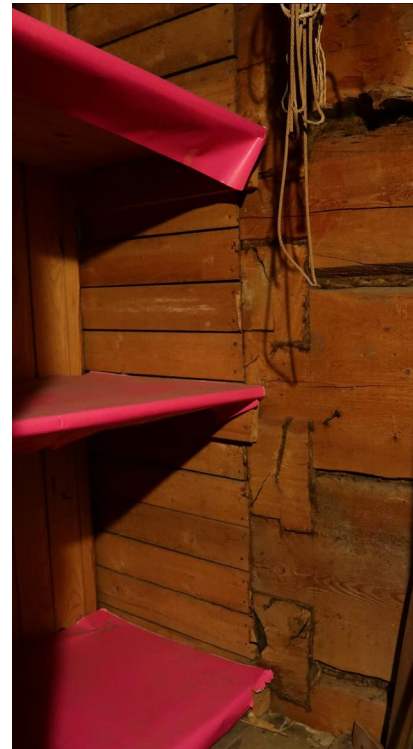
Kuva 15. Ullakolla ovat toisen kerroksen tilojen seinähirret kylmää ullakkoa vasten näkyvissä ja hirret ovat hyvin leveitä. Ullakon yhdessä komerossa on nähtävillä porrashuoneen hirsiseinän nurkka, jossa näkyy nurkkasalvoksen tyyppi, joka on lukkonurkka. Nurkkaan liittyvä lautaseinä on vuodelta 1926.

Rakennuksessa on korkea, punatiilistä muurattu kivijalka, joka nousee luonnonkivien päältä. Rakennuksen länsipäädyssä alapohjana on tuulettuva, ryömintätilainen rossi-pohja, itäpäädyssä on alusta asti ollut kellaritiloja. Kellareiden ja ensimmäisen kerroksen välinen välipohja oli alun perin tiiliholvi, jonka päälle oli koolattu puurakenteinen lattia. Rakennus on tehty vaakahirsistä ja julkisivut laudoitettu. Yläpohja on puurakenteinen ja sen eristeenä on rakenneavausten 2020 perusteella alun perin ollut olkea ja turvetta. Eristekerroksen päällä on laudoitus. Yläpohjassa on suuren salin kohdalla ansarakenne, jolla suurehko jänneväli on saatu kannatettua. Vesikaton rakenteet ovat puuta ja vesikate on alun perin ollut kolmiorimahuopa, jota on edelleen näkyvissä tornin vierellä olevissa vesikaton lappeen osissa, jotka ovat jääneet uuden katon alle. Tosin huopakate on ollut paikoillaan hyvin vähän aikaa, jos jo vuonna 1902 on rakennus saanut peltikatteen.

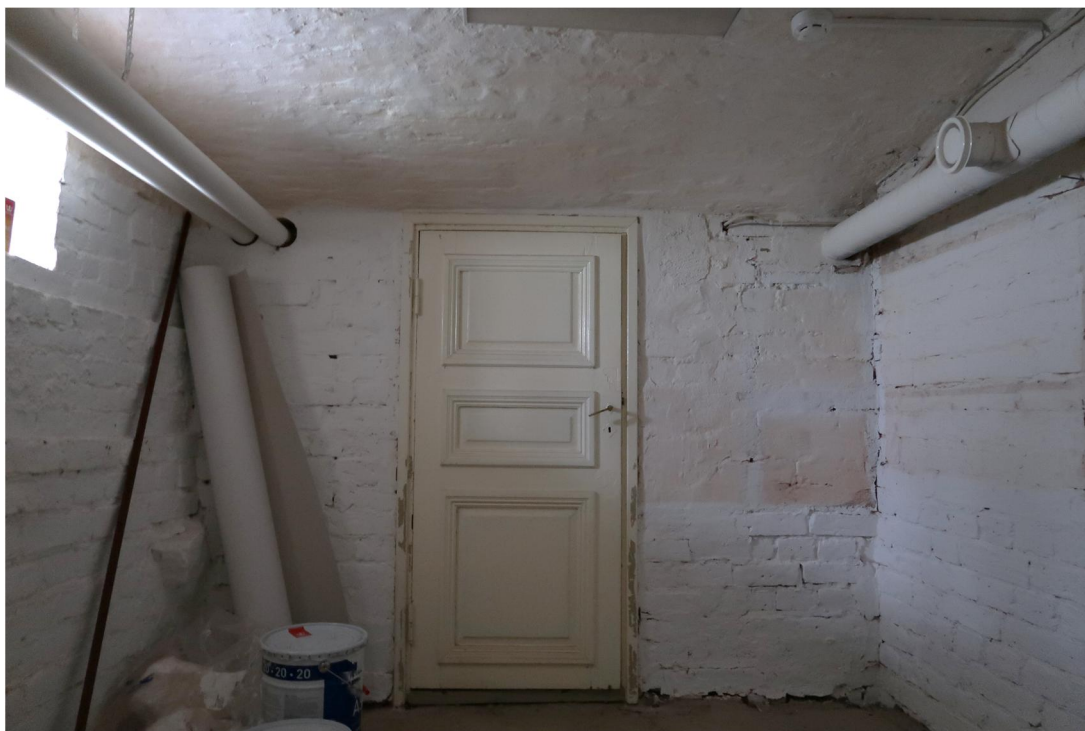
Kuva 16. Yksi kolmesta jäljellä olevasta holvatusta kellarista. Sen lattiapintana on valuasfaltti, joka saattaa olla kellareiden alkuperäinen lattiamateriaali.

Kellarissa on kolme alkuperäistä tilaa tiiliholveineen jäljellä, kahteen muuhun alkuperäiseen kellariin on tehty uudet betonivälipohjat ja yksi vanha kellarihuone on jaettu kolmeen pienempään tilaan. Lämmönjakohuone ja portaat kellarista ensimmäiseen kerrokseen ovat osa muutosta lastenkodiksi.

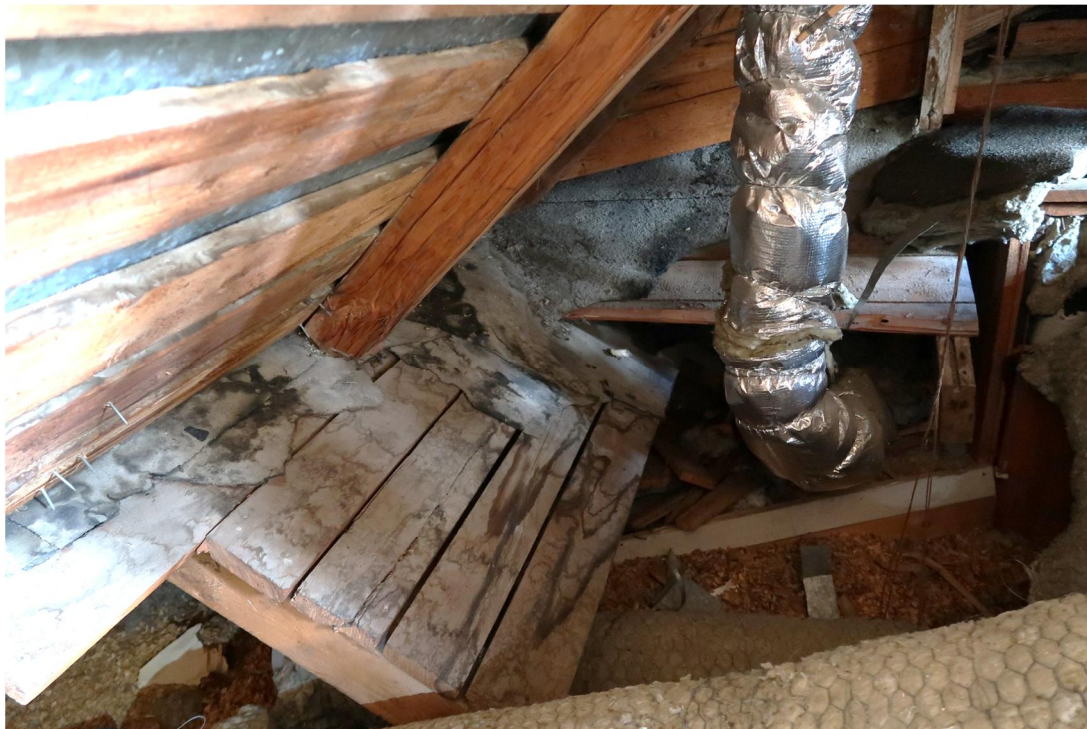
Kuva 17. Tornin vieressä uuden vesikaton alle jäänyt vanhemman vesikaton jiiri, jossa on vielä vanhaa kattohuopaa jäljellä.

Rakennuksen torni on havaintojen perusteella rakennettu jälkikäteen, koska sen vierellä on vanhaa vesikatteen lapetta huopakatteineen uuden katon alla, kun katon lappeiden kaltevuus tai kaatosuunta on muuttunut tornin rakentamisen myötä. Tornin on puurunkorakenteinen ja sen ulkoseinät ovat yksinkertaista lautta.

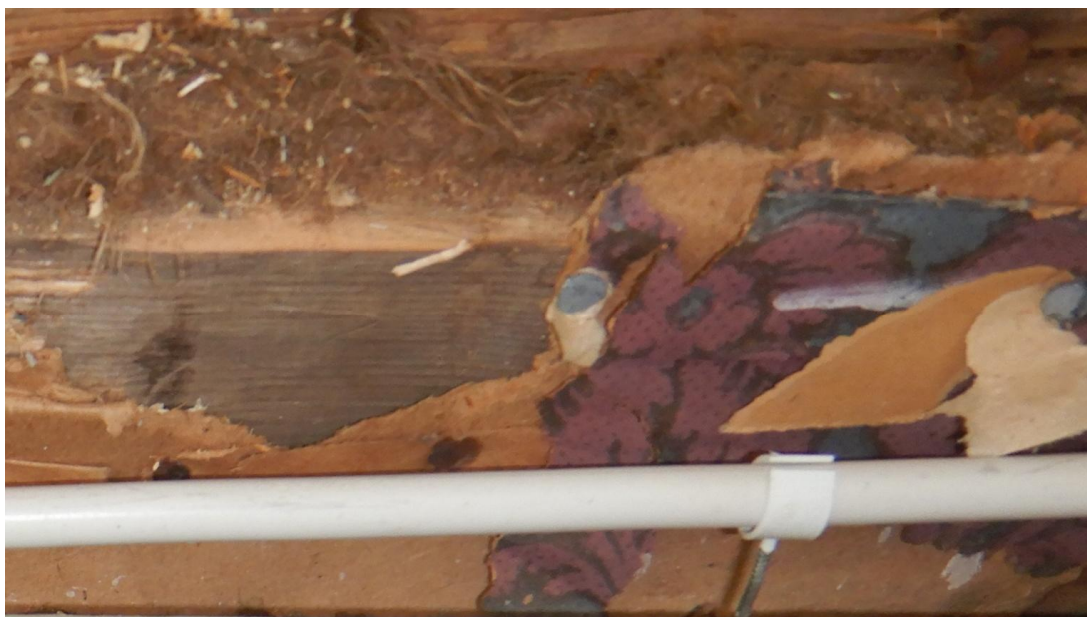
Kuva 18. Tapettifragmentti huoneen 125 ulkoseinältä. Kuvion perusteella tapetti on todennäköisesti 1910-1920-luvulta. (Kuva Unto Kovanen)

Sisätiloissa seinät ovat valokuvien ja vuoden 2020 rakenneavausten perusteella olleet alun perin paperoidut tai tapetoidut ja lattiat ovat olleet joko maalattua lautta tai päällystetty linoleumimatoilla. Kattopintojen käsittelystä ei ole varmaa tietoa, mutta valokuvien perusteella ne ovat todennäköisesti olleet joko pinkopahvitettuja tai tikkurapattuja.

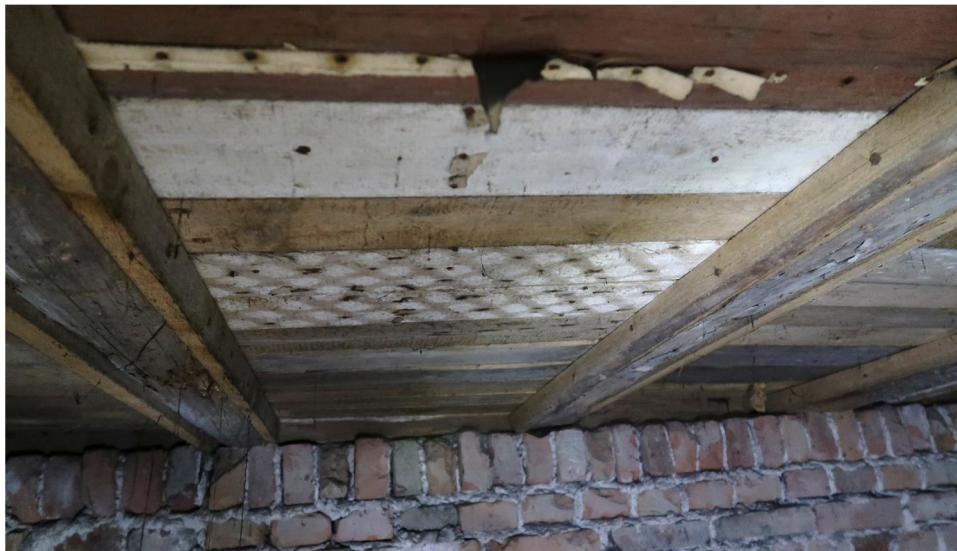
Kuva 19. Rossipohjan laudoituksessa ryömintätilaan päin jälkiä tikkurappauksesta sekä pinkopahvin reunaa.

Rakennuksessa on käytetty kierrätettyä rakennusmateriaalia, sillä esimerkiksi rossipohjan täytettä kantavissa laudoissa on kiinni pinkopahvia ja tapetinpaloja ja osa laudoista on maalattuja tai niissä on näkyvissä jälkiä tikkurappauksesta. Ullakon lattia-laudoituksen seassa puolestaan on vanha, tapetoitu komeronovi.

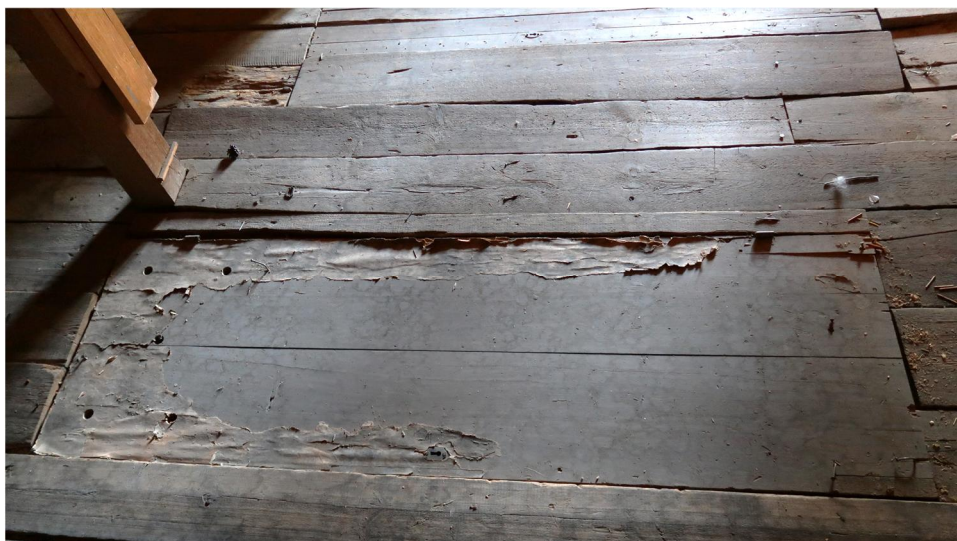
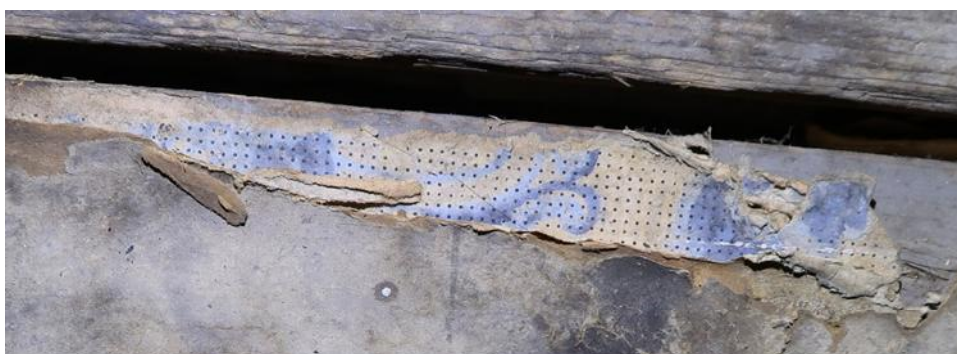
Kuva 20. Komeron tapetoitu ovi yläpohjan laudoituksen osana. Ovenssa on vielä lukko jäljellä. Tapettifragmentti komeron pinnassa on kuvion perusteella todennäköisesti väiltä 1850-1880.

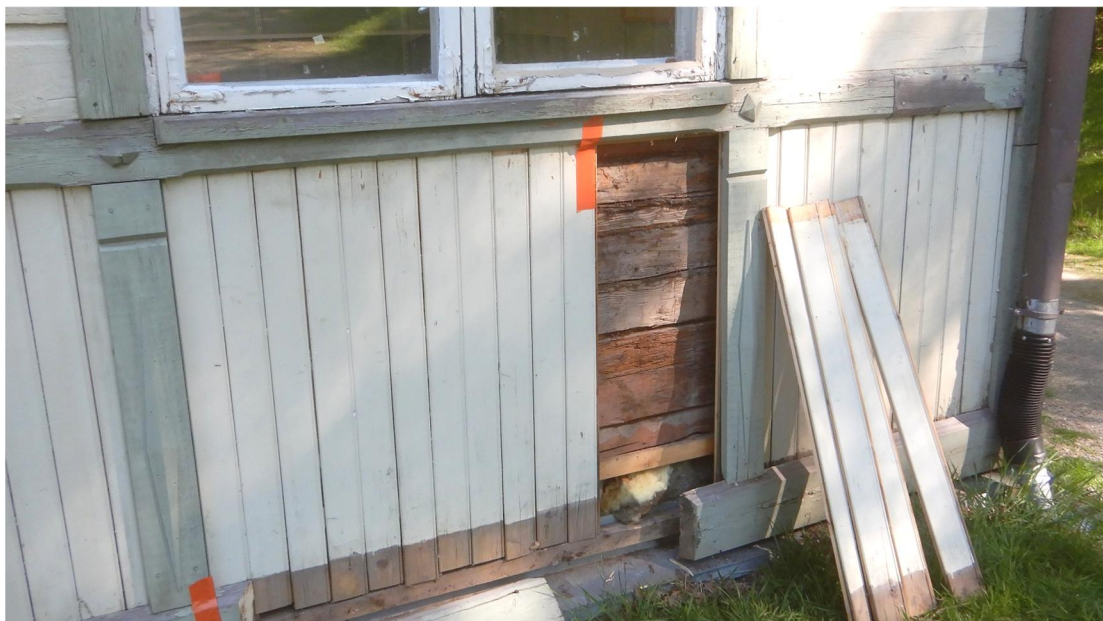
Kuva 21. Ulkoseinien hirsipinnassa on punamultaa ja hirret ovat olleet säälle alttiina. (Kuva Unto Kovanen)

Rakennusteknisen kuntotutkimuksen (Vahanen Rakennusfysiikka Oy 2020) yhteydessä ulkoseiniin tehtyjen rakenneavausten perusteella ainakin osa hirsistä on ollut säälle alttiina ja niissä on pinnassa punamultaa. Tämä tukee tietoa rakennusmateriaalin kierrättämisestä. Toinen vaihtoehto on, että rakennus on ollut laudoittamatta muuttaman vuoden rakentamisen jälkeen, jotta hirsirunko on saanut painua ja hirsien pinta on siksi aikaa käsitelty punamullalla, jotta se näyttäisi kauniilta.

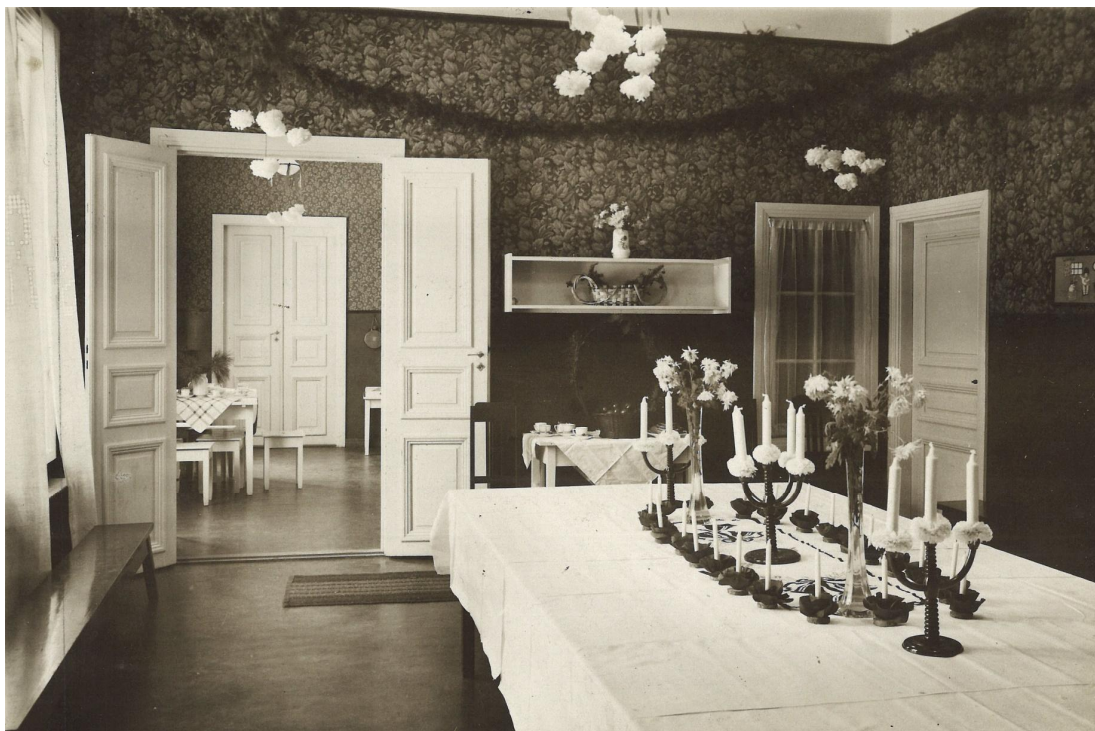
Kuva 22. Kuva Lepolan lastenkodin ruokasalista vuodelta 1928. Huoneen oikeassa takanurkassa on ikkuna kellariin vievään portaikkoon, joka rakennettiin lastenkodiksi muuttamisen yhteydessä. Lattian pinta on todennäköisesti magnesiamassaa, seinien alaosat on suojattu maalatulla vanerilla ja yläosissa on tapetit. Kuva Tampereen Kaupunginarkisto.

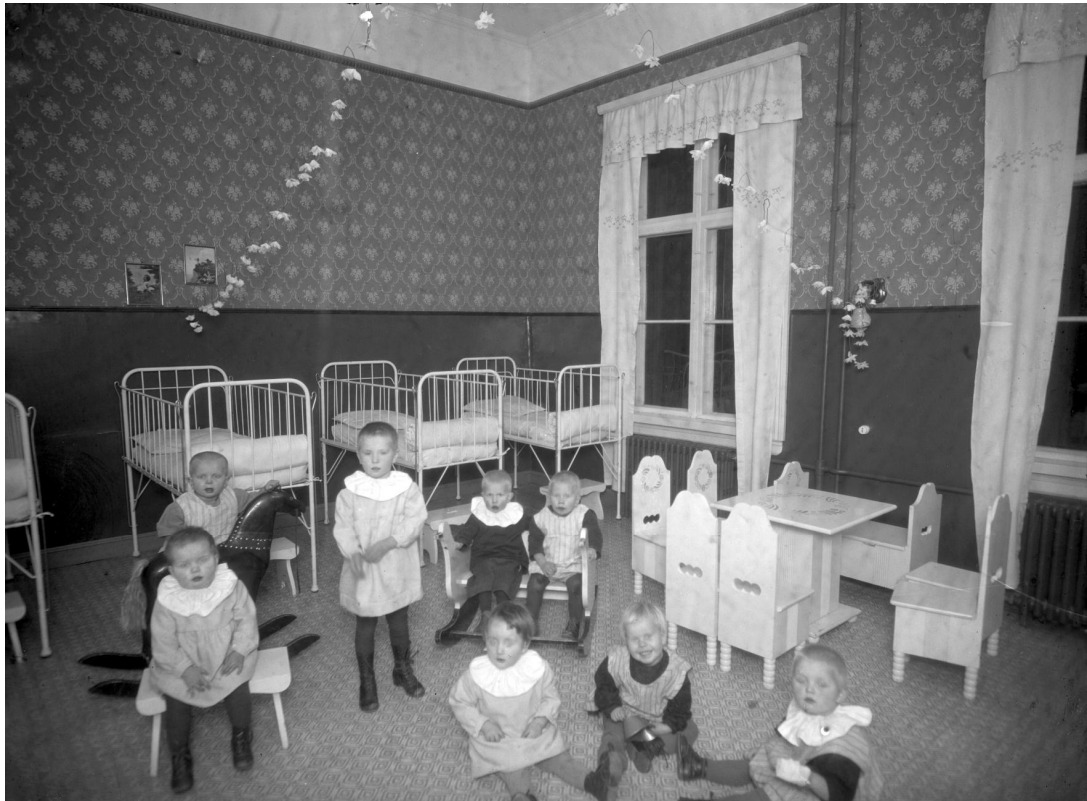
Kuva 26. Lastenhuone asukkaineen 1927, todennäköisesti kulmahuone toisen kerroksen huoneiden alapuolella, koska lämpöpattereiden putket on johdettu seinällä ylös toiseen kerrokseen. Kuva Vapriikin kuva-arkisto.

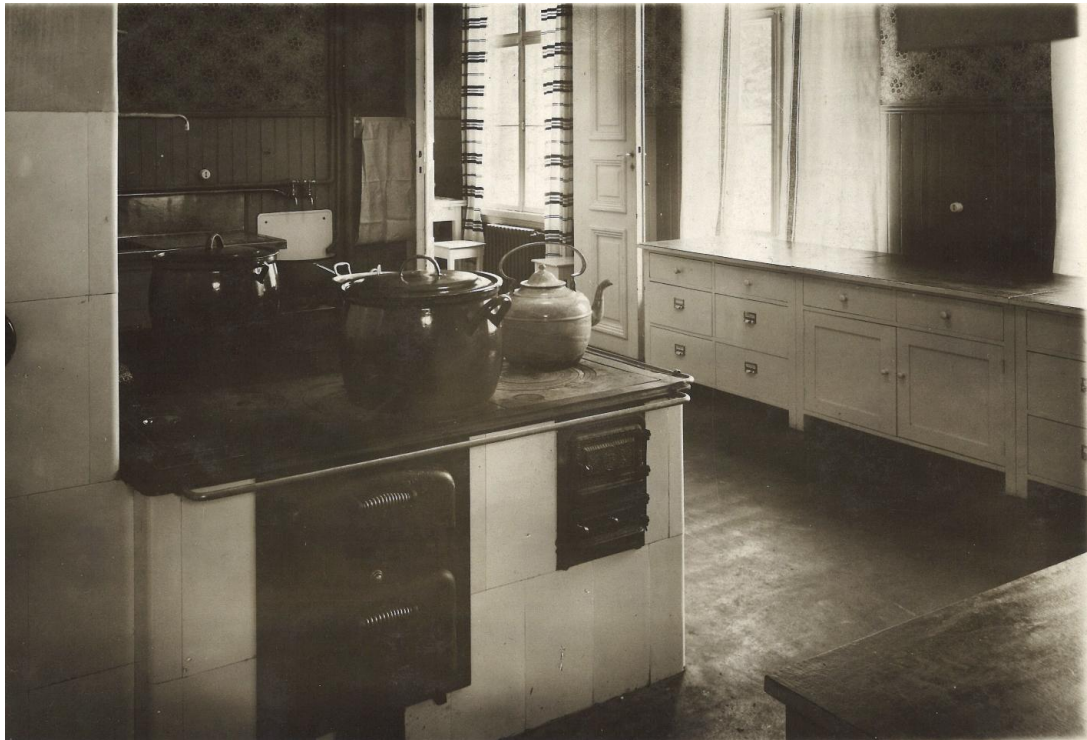
Kuva 27. Lastenkodin keittiö 1920-30-lukujen vaihteessa. Uunin sijoitus ja hormin paikka eivät vastaa pohjapiirrosta, mutta tiskialtaat ovat kuten pohjapiirroksessa. Lattiapintana on todennäköisesti magnesiassa, jonka alta kuultaa lattialeudoitus. Kuva Tampereen Kaupunginarkisto.

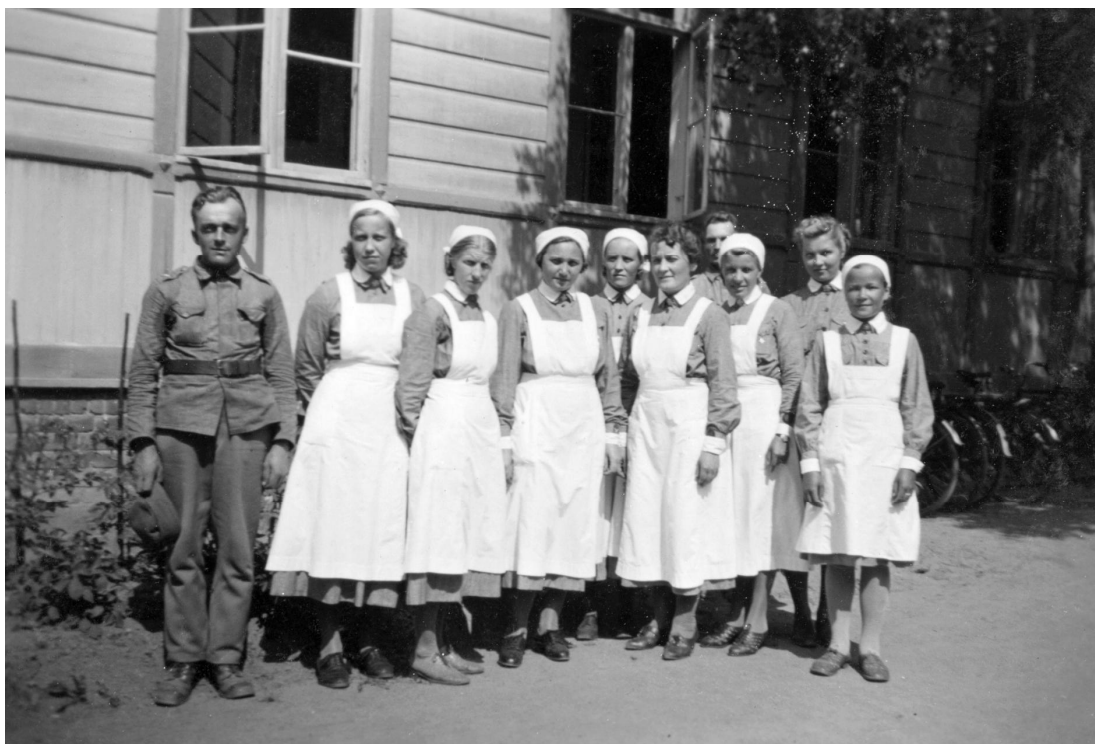
Kuva 31. Lottia Lepolan pihalla 1941. Julkisivun laudoitus ja koristeet ovat vastaavat kuin nykyisin. Ikkunoissa on vain ulompi puite, "talvituplat" saattavat olla varastossa, koska on lämmin vuodenaika. Kuva Vapriikin kuva-arkisto.

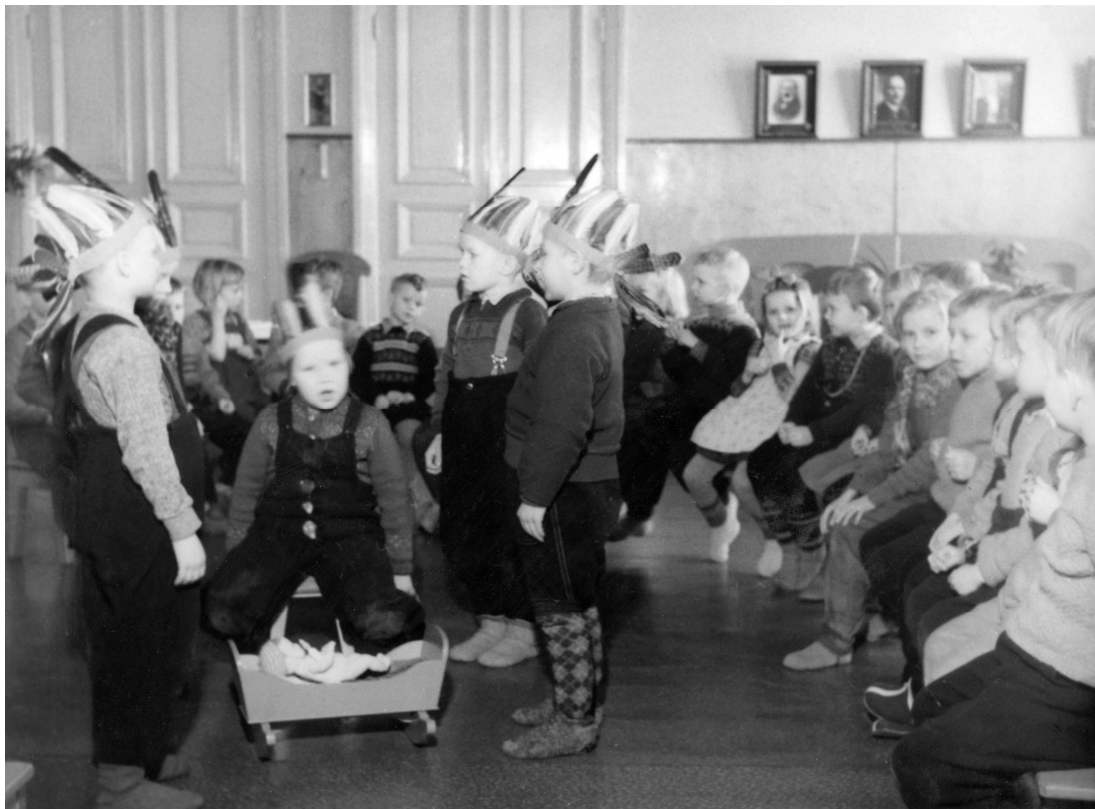
*Kuva 32. Kuva salista vuodelta 1955. Seinien yläosat ovat Enso-tapettia ja alaosat levytetty. Lattiapintana on yksivärinen linoleumi. Kuva Vapriikin kuva-arkisto.*

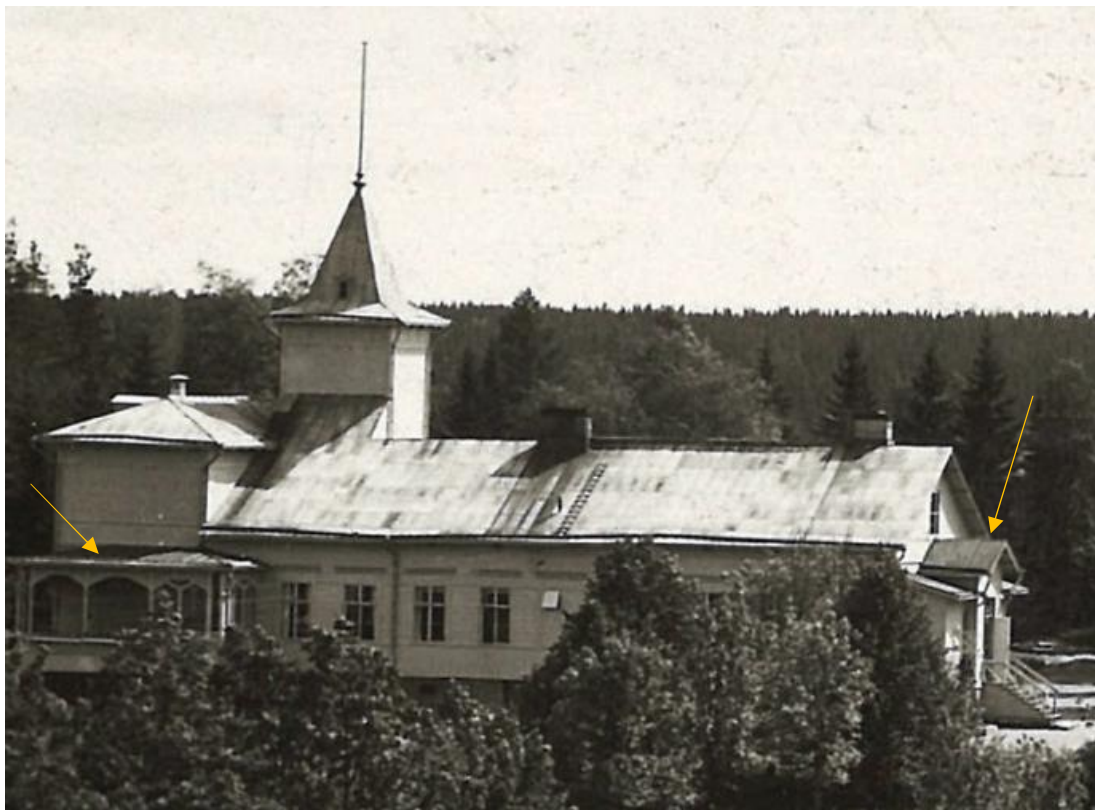
*Kuva 36. Länsipäädyn kuistin ja ehkä myös terassin katossa vaikuttaa olevan edelleen kolmiorimahuopakate, kun muussa huvilassa on peltikate. Julkisivujen värit on hyvin tasainen, esimerkiksi ikkunoita ei ole korostettu eri värisillä vuorilaudoilla. Kuva Tampereen Kaupunginarkisto ja kuvaus aika muiden valokuvien perusteella vuonna 1934 tai sen jälkeen. (Ote laajemmasta kuvasta.)*

Tornista ja vesikatteesta voidaan todeta ainakin, että katteena on alun perin ollut kolmiorimahuopakate, jota on säilynyt pieniä katkelmia tornin vieressä, uuden peltikaton alle jääneillä lappeilla. Kattoa on oikaistu kohti tornia, joten on mahdollista, että torni on tehty yhtä aikaa peltikaton kanssa eli vuonna 1902. Vanhan valokuvan perusteella kolmiorimahuopakatetta oli vielä länsipäädyn kuistin katossa ainakin 1930-luvulla.

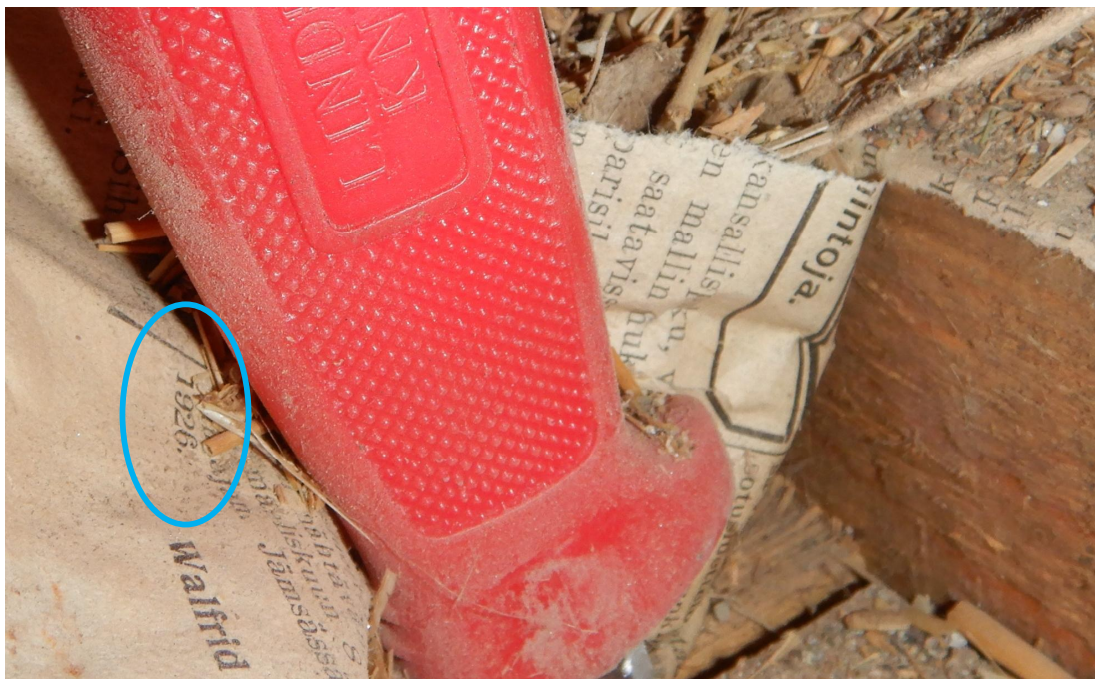
Kuva 37. Toisen kerroksen välipohjan sanomalehti, jossa artikkelin päiväyksessä on vuosiluku 1926.

Toisen kerroksen huoneesta, joka on aivan tornin alapuolella, löytyi rakenneavauksen yhteydessä välipohjasta sanomalehti, jossa on vuosiluku 1926. Joten lastenkodiksi muuttamisen yhteydessä ainakin toisen kerroksen välipohjiin on lisätty eristettä tai eristeet on uusittu. Mahdollisesti myös yläpohjaan, kylmän ullakon alueelle on tuolloin lisätty kutterilastua vanhan eristemateriaalin päälle. Tai sitten yläpohjan lisäeristys ullakolla on tehty sodan jälkeisten korjausten yhteydessä 1940-luvulla (Sisäilma- ja kosteustekninen kuntotutkimus, Vahanen Rakennusfysiikka Oy 31.8.2020).

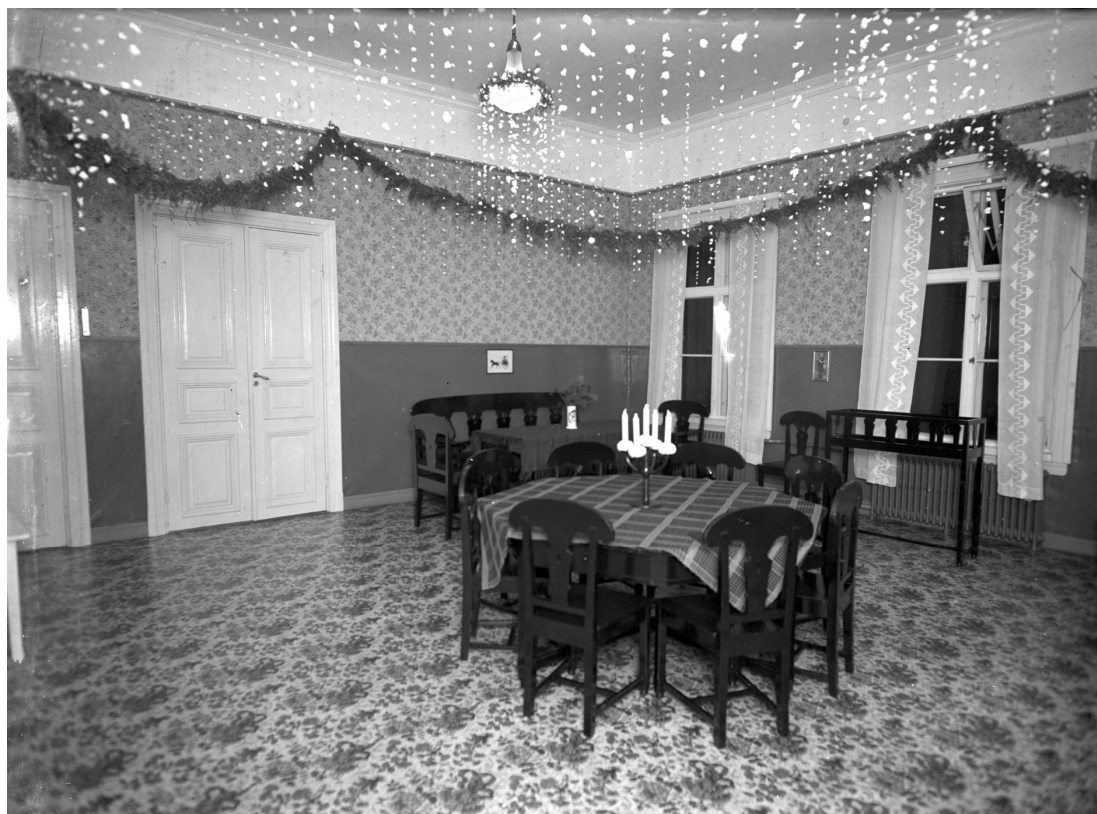
Kuva 39. Lämpöpatterit ikkunoiden alla salissa kuva vuodelta 1927. Kuva Vapriikin kuva-arkisto.

Rakennuksen lämmitystapa vaihdettiin lastenkodiksi muuttamisen yhteydessä uuni-lämmityksestä vesikeskuslämmitykseksi ja huoneisiin asennettiin valurautaiset lämpöpatterit. Jotka useissa tiloissa edelleen ovat käytössä. Keskuslämmitystä varten kellariin rakennetusta uudesta lämmönjakohuoneesta rakennettiin uusi hormi katolle. Alun perin keskuslämmityksen lämmönlähteenä on ollut vanhaan pohjapiirroksen tehdyn merkinnän mukaan puu, jota on poltettu.

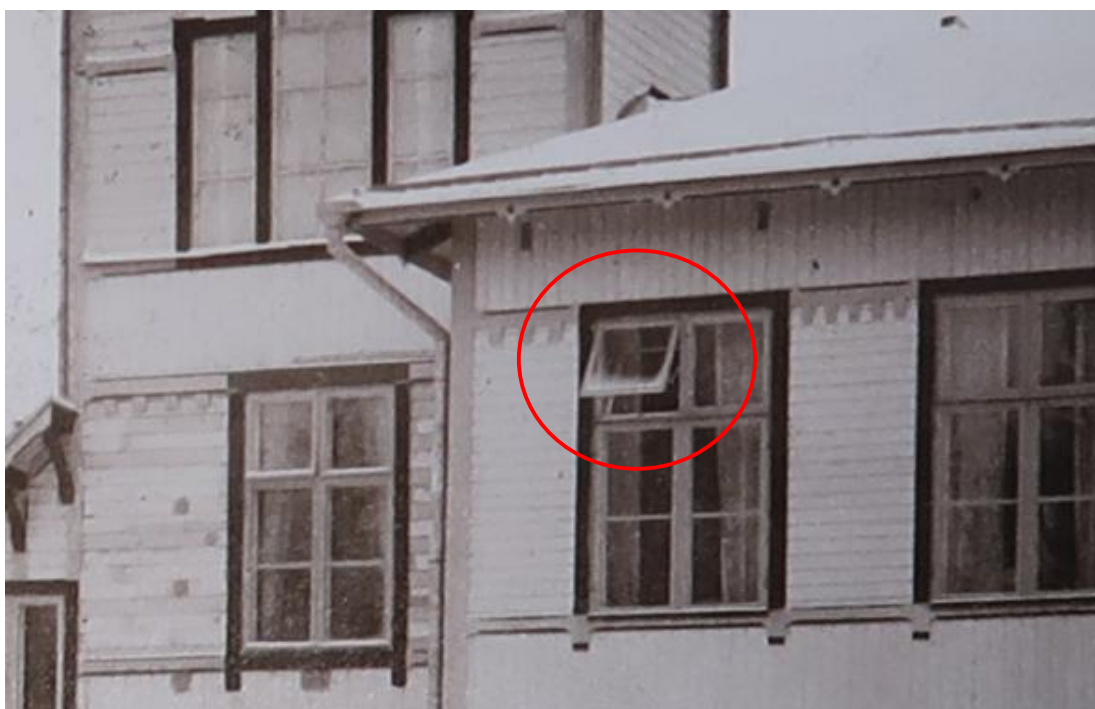
Kuva 40. Yläikkunat ovat olleet nk. terveysikkunoita, joissa ulompi lasi on saranoitu yläreunastaan ja alempi alareunastaan, jolloin ilma virtaa huoneeseen ikään kuin katon kautta. Kuva Tampereen Kaupunginarkisto (ote kuvasta).

Alun perin rakennuksessa on ollut painovoimainen ilmanvaihto, jossa ulkoilmaa otettiin tiloihin ikkunoiden ylempiä pieniä ikkunaruujuja avaamalla ja poisto tapahtui uunien hormien kautta. Vanhimmissa valokuvin ei rakennuksen julkisivuissa näy tuloilmasäleikköjä.

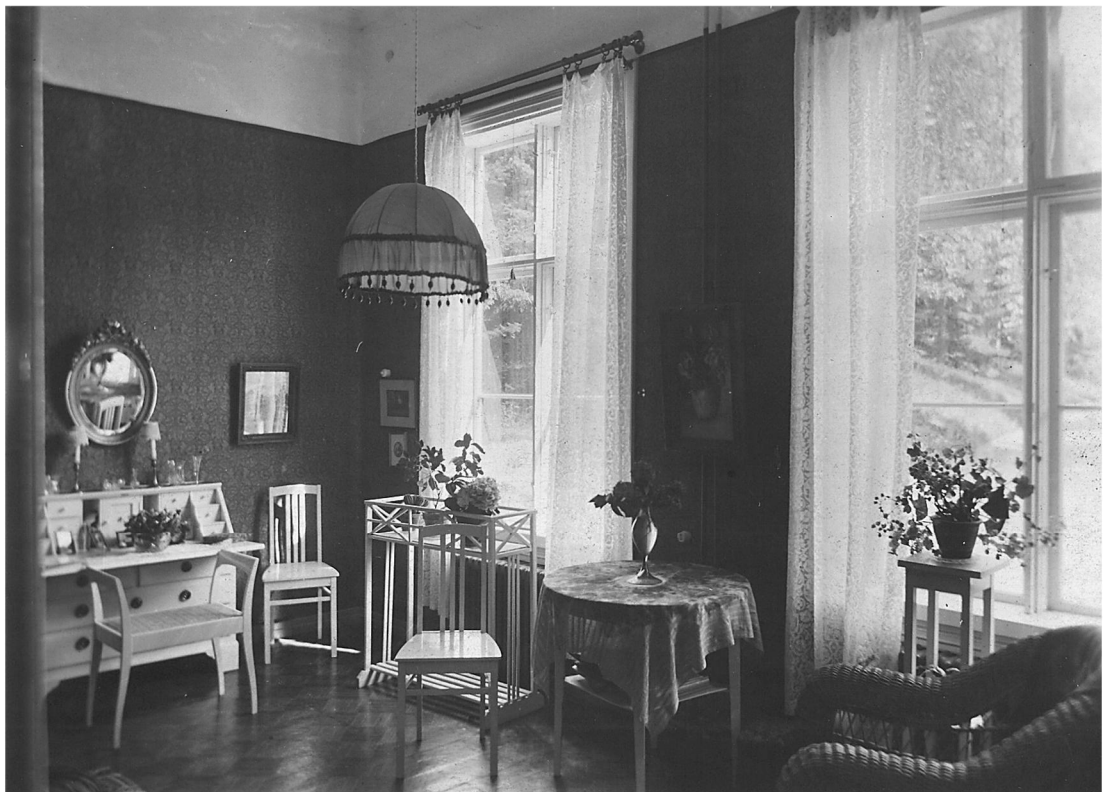
Kuva 43. Johtajattaren huone 1920-30-lukujen vaihteessa. Ulkoseinällä näkyy valkoinen pistorasia pöydän takana ja katossa sähkölamppu. Kuva Tampereen Kaupungin-arkisto.

Valokuvien perusteella huvilassa oli tai sinne asennettiin sähköt vuonna 1926. Keittiössä näkyy pistorasioita ja johtajattaren huoneessa on sähkölamppu katossa sekä pistorasia seinällä.

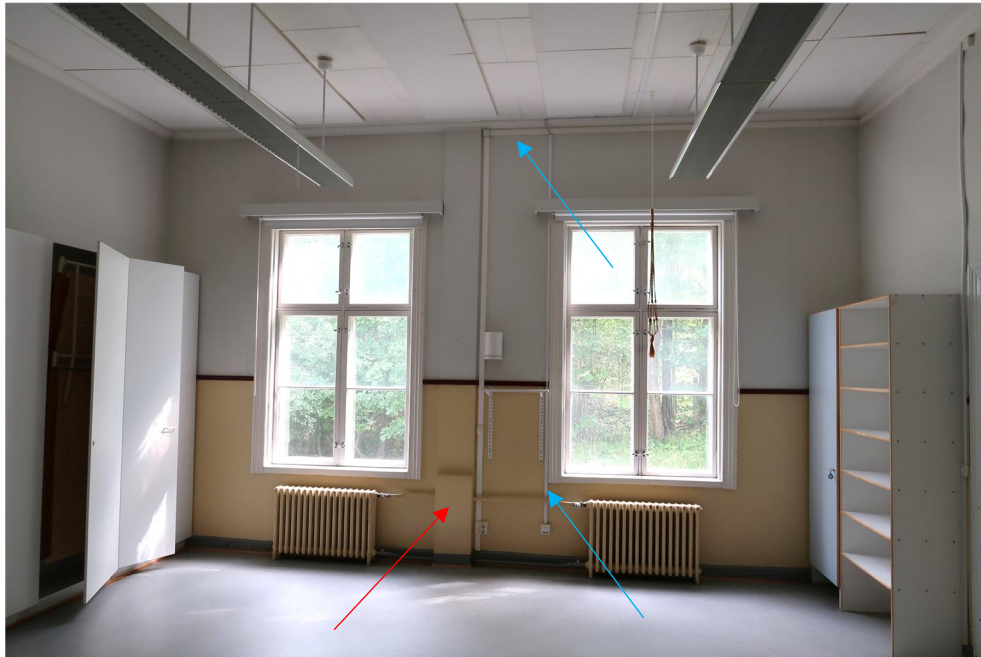
Kuva 44. Vanhat lämpöpatterit ovat edelleen käytössä, mutta lämpöjohdot on nyt sijoitettu koteloon (punainen nuoli). Sähköt on asennettu seinäpintaan, mutta piilotettu muovilistojen taakse (sininen nuoli). Valaisimet ovat laatikkomaisia, katosta ripustettuja loisteputkia.

Nykyisin rakennus on kaukolämmössä, siellä on sähköt ja kunnallinen vesihuolto. Asennukset on tehty pääosin pinta-asennuksina, mutta koteloitu tai peitetty listoin. Paikoin on myös tehty alakattoja, joiden taakse on talotekniikka saatu "piilotettua". Asennuksia ei ole sovitettu rakennuksen luonteeseen, vaan ne on tehty kuin mihin tahansa rakennukseen.

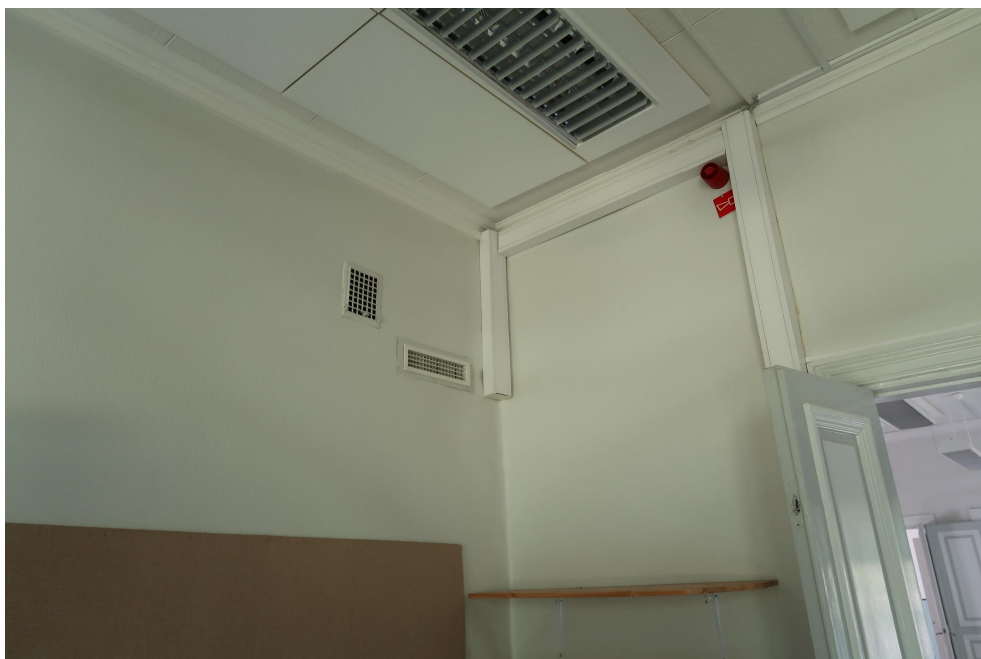
Kuva 45. Paikoin sähköjen pinta-asennuksia on peitetty suuremmilla peitelistoilla. Koneellisen ilmanvaihdon pääte-elimet on sijoitettu sattumanvaraisesti seinälle, tulo ja poisto rinnakkain.

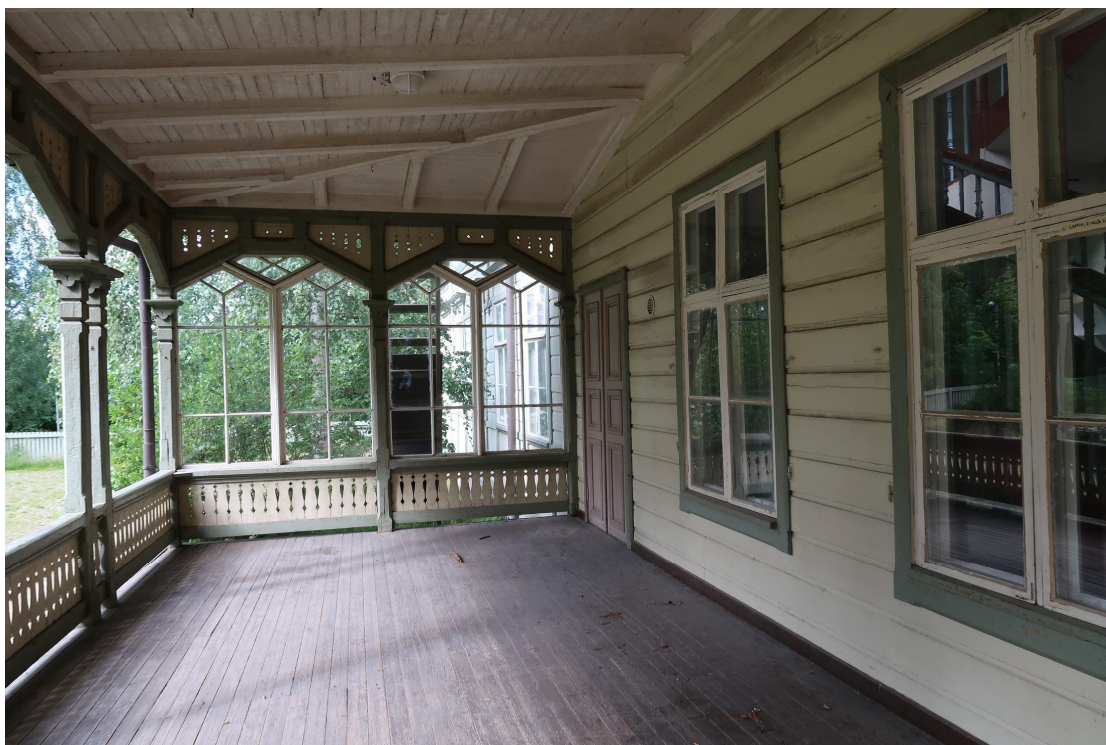
Kuva 46. Sisäänkäyntikuisti on laaja läpikulkutila, josta on ollut kaksi ovea rakennukseen. Ovi suoraan ruokasaliin on laitettu kiinni, sen kautta ei enää ole käyntiä.

Terassit ovat olennainen osa huvila-arkkitehtuuria. Kahden terassin erilaiset luonteet ovat sinänsä säilyneet, kun sisäänkäyntikuisti on avoin, eräänlainen läpikulkutila ja järven puoleinen on enemmän oleskelua varten, suljetumpi. Tosin järven puoleisen kuistin läpi johdettu varatie toisesta kerroksesta ulos on tehnyt alun perin keveästä ja ilmavasta kuistista raskaan ja pimeän.

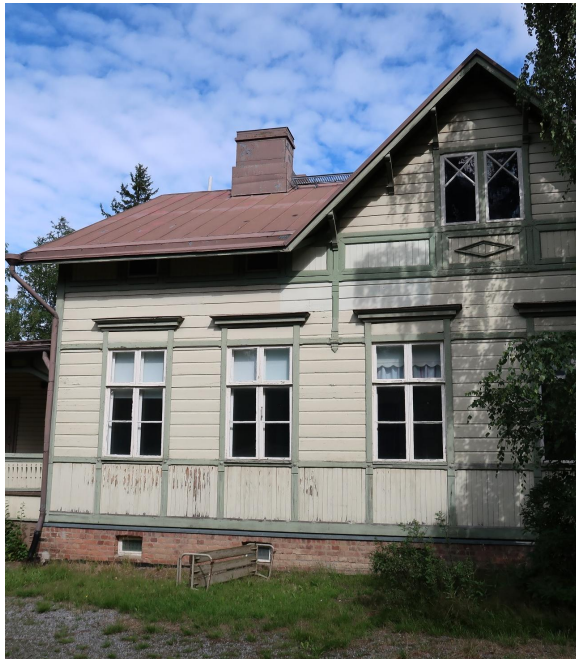
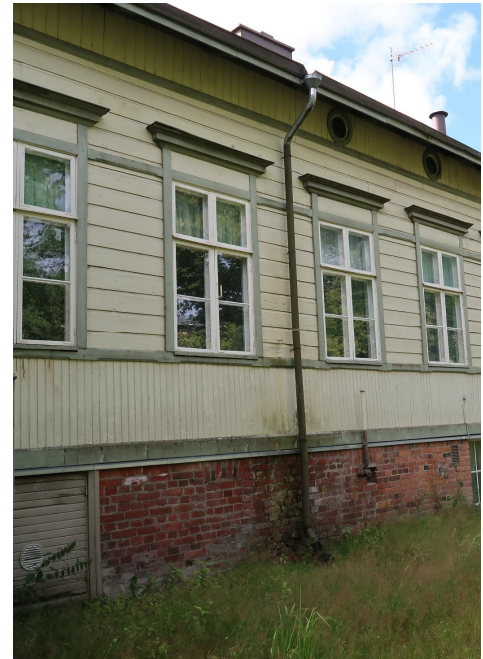
*Kuva 47. Katkelmat pitkistä julkisivuista. Kadun puoleinen on "rikkaampi" kuin järven puoleinen listoituksineen ja poikkipäätyineen. Mutta järven puolella on pyöreät ikkunat ullakolla.*
