# RAKENNUSHISTORIASELVITYS

LEPOLAN HUVILA

11.9.2020

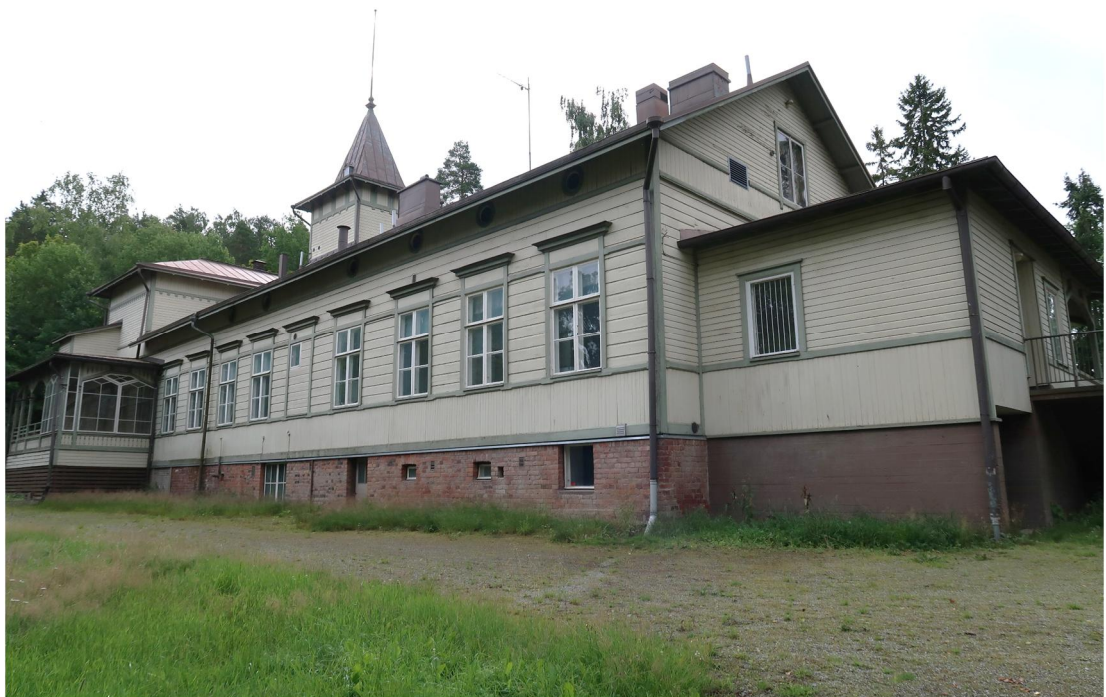
*Kuva 48. Vuoden 1957 laajennus kuvan oikeassa reunassa on mittasuhteiltaan kömpelö ja sen pienet ikkunat ja ovisyvennykset ovat huvila-arkkitehtuurille vieraita.*

Vuoden 1957 laajennusosa on mittasuhteiltaan ja detaljoinniltaan kömpelö verrattuna alkuperäiseen huvilaan. Sitä on yritetty sovittaa huvilan arkkitehtuuriin laudoituksen ja kuistin koristelun avulla, mutta muuten julkisivun ovisyvennykset ja ikkunoiden tyyppi ja pieni koko ovat vieraita huvila-arkkitehtuurille.

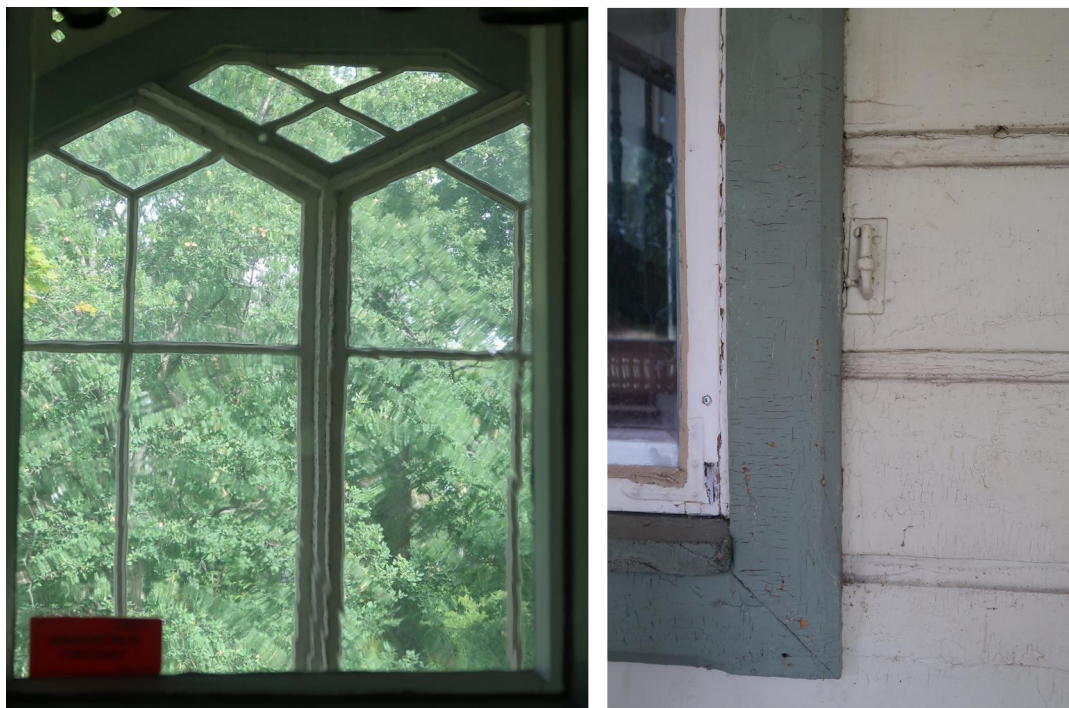
Kuva 50. Vasemmalla maisema salin ovesta olevan, puhalletun lasin (ja terassin nykyaikaisen lasin) läpi katsottuna. Oikealla ikkunaluukkua varten oleva tappi terassin ikkunassa.

Julkisivuissa huvila-arkkitehtuurille tyypilliset piirteet ovat säilyneet. Osa julkisivulaudoituksesta on uusittu, mutta uusiminen on pyritty tekemään vanhaa mallia noudattaen. Tosin koristeosien tekeminen sahalaudasta ei kuulu tämän aikakauden rakentamistapaan. Ikkunat ovat pääosin julkisivuissa alkuperäisiä, ja osassa ikkunoista ovat säilyneet jopa puhalletut lasit. Sisäänkäyntikuistilla on ikkunoiden ympärillä jäljellä luokkuja varten olevat tapit. Ikkunat todennäköisesti huvila-aikaan peitettiin luukuilla talveksi.

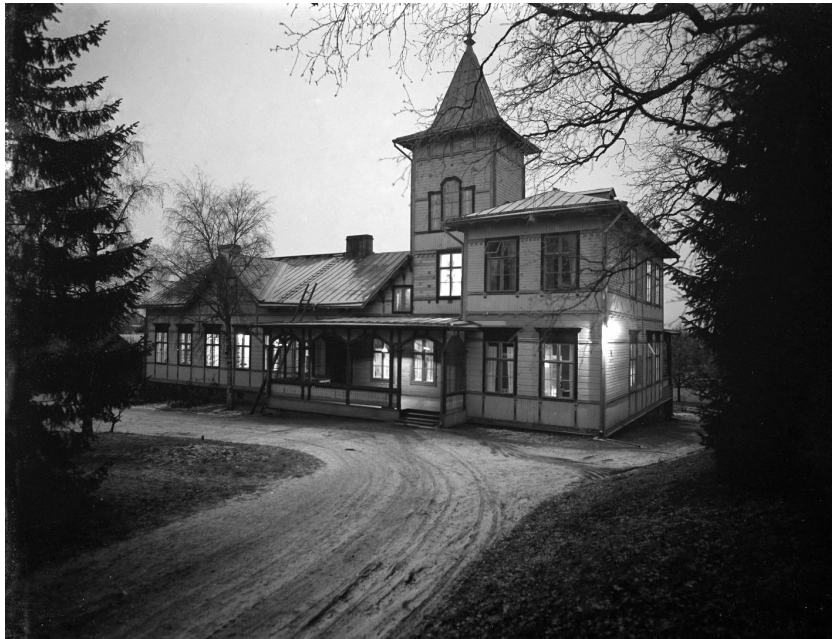
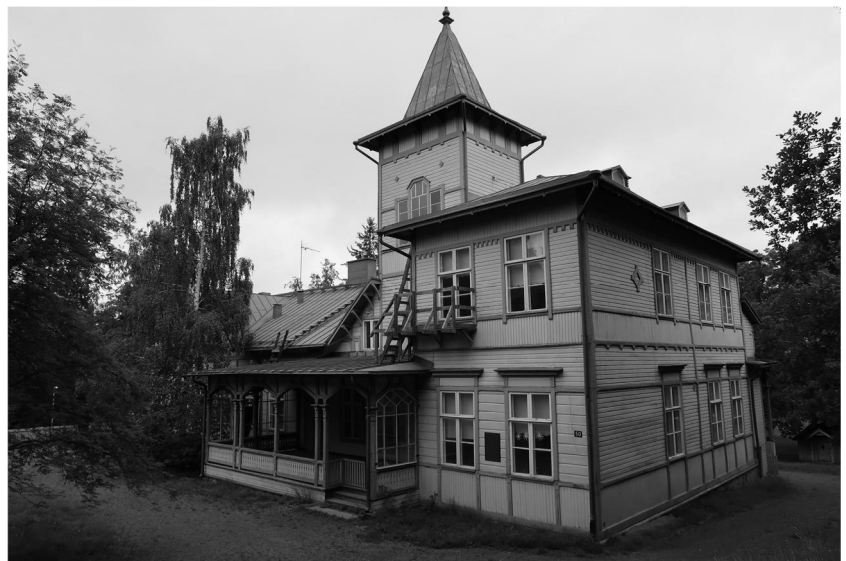
*Kuva 51. Rakennuksen julkisivuväritys vuonna 1927 ja nykyisin mustavalkokuvissa, joista voidaan verrata julkisivun värien valööriä eli tummuutta. Erityisesti ikkunoiden vuorilaudat olivat 1920-luvulla tummemmat kuin nykyisin. Kuva vuodelta 1927 Vapriikin kuva-arkisto.*

Varhaisimmassa, vuodelta 1927 olevassa kuvassa, joka oli mm. Lepolan lastenkodin vihkiäisuutisen kuvituksena Aamulehdessä 11.12.1927 rakennuksen väritys oli kontrastisempi kuin nykyisin. Etenkin ikkunoiden vuorilistat olivat hyvin paljon seinäpintoja tummemmat. Kuitenkin jo vuonna 1934, presidentti Svinhufvudin vieraillessa lastenkodissa rakennuksen väritys oli hyvin tasaisen vaalea. Listoja tai ikkunoita ei ollut korostettu juurikaan. Nykyisin listat ovat vaaleanvihreät seinän ollessa kermanvaalea. Ikkunat on maalattu valkoisiksi. Vanhat valokuvat ovat mustavalkoisia, mutta näistä havainnoista voidaan olettaa, että huvila-aikaan rakennuksen julkisivut olivat kontrastisemmat kuin nykyisin. Väritutkimuksella voisi olla mahdollista selvittää rakennuksen värihistoriaa vielä tarkemmin.

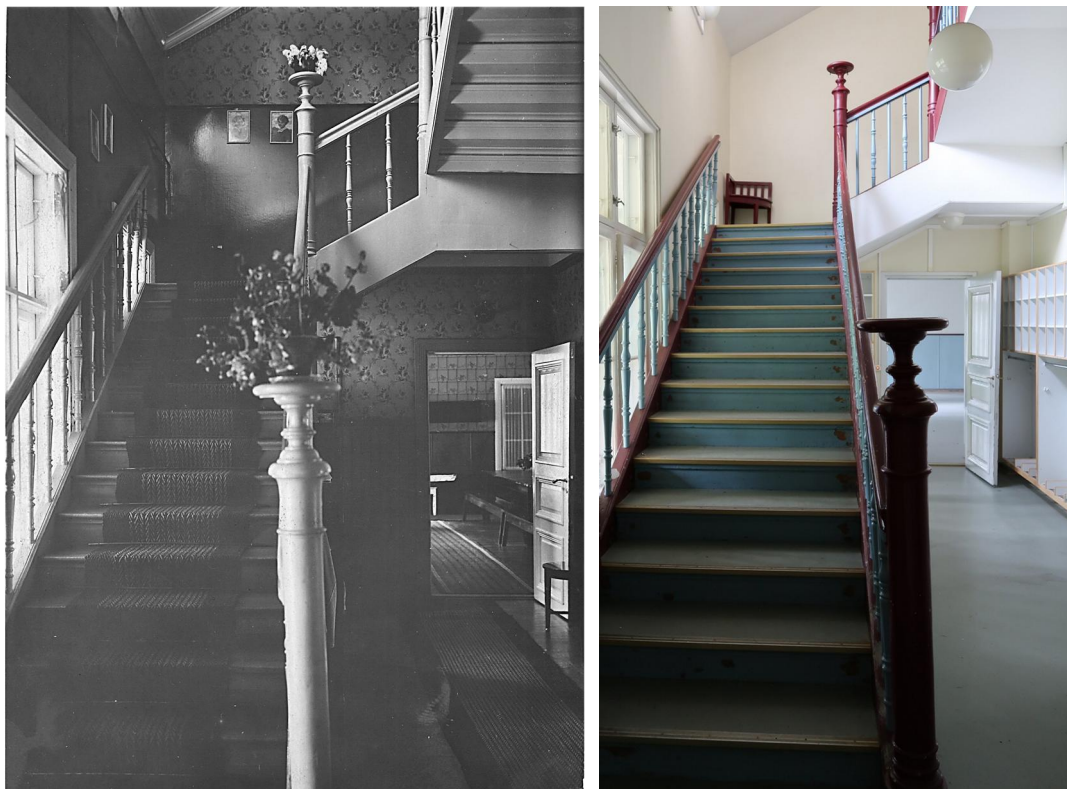
Kuva 52. Eteinen vuonna 1927 ja nykyisin. Portaikon kaiteen väritys on muuttunut ja ovea entiseen ruokahuoneeseen on siirretty hieman kauemmas nurkasta vuoden 1957 korjaus- ja muutostöiden yhteydessä, jotta on saatu tilaa kaapeille eteiseen. Kuva 1927 Tampereen Kaupunginarkisto.

Ensimmäisessä kerroksessa tilajako on säilynyt eteiseen liittyvissä tiloissa aivan kaakoisnurkkaa lukuun ottamatta sekä alkuperäisessä keittiössä lounaisnurkassa. Muualla tilajakoa on muutettu kohtuullisen paljon. Eteinen toiseen kerrokseen johtavine portainneen on tilana säilynyt hyvin.

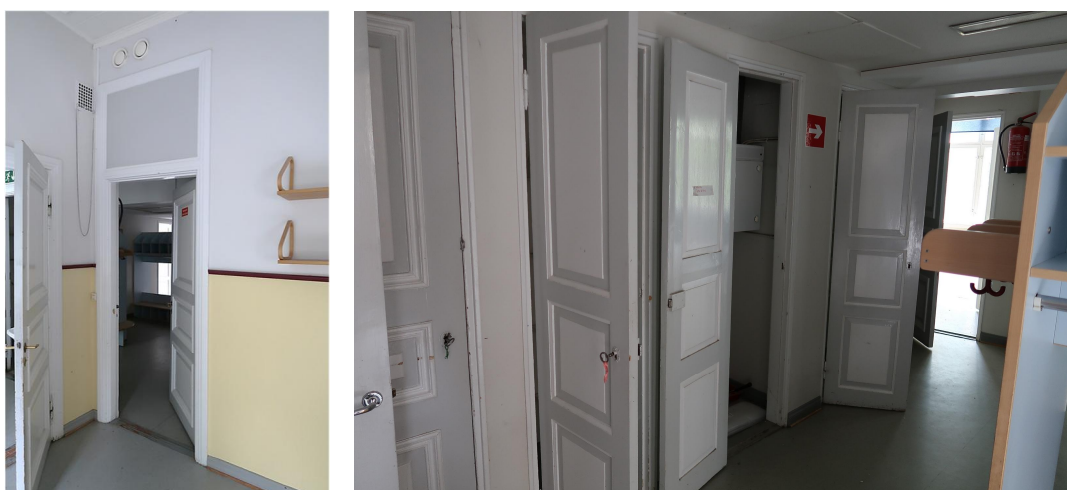
Kuva 53. Toisen kerroksen huoneiden ovien yllä on ehkä ollut ikkunat tai jokin kuva-aihe, mutta nyt aulassa oven toisella puolella on alaslaskettu katto. Aulan komerot ovineen ovat vuoden 1926 muutoksista.

Toisen kerroksen tilajako on lähes täysin muuttunut 1926 tehdyissä muutoksissa. Toisen kerroksen kaiteen huoneeseen johtavien ovien päällä on saattanut olla ikkunat kohdassa, jossa nyt on kehys. Ikkunoiden kautta olisi aulaan saatu luonnonvaloa.

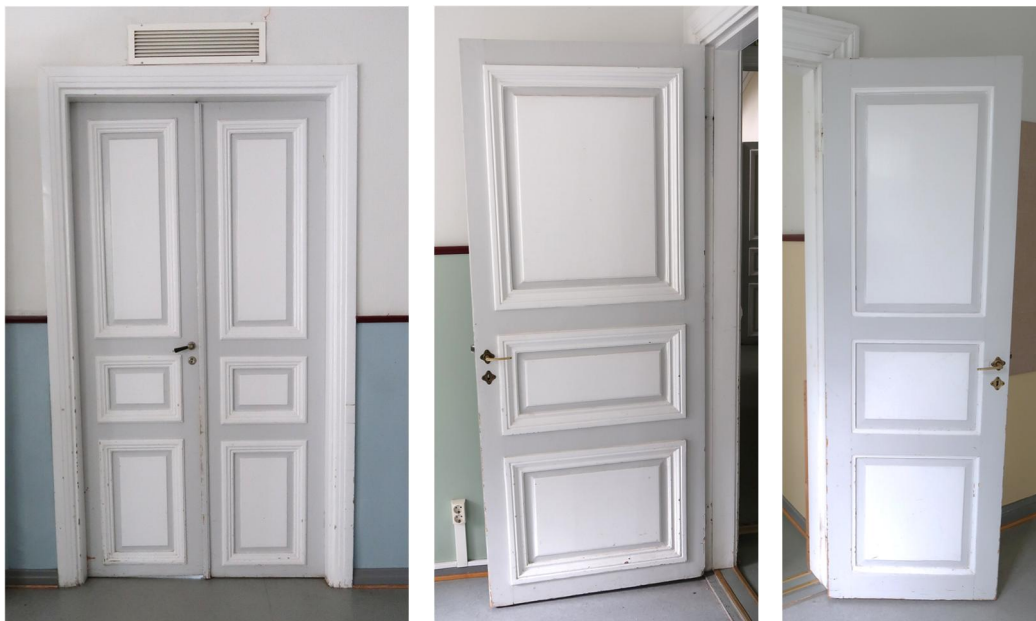
Kuva 54. Ensimmäinen ovi on huvilan alkuperäinen pariovi, joka voi olla kierrätetty. Toinen on vuoden 1926 korjauksessa todennäköisesti jostain puretusta väliseinästä johtajattaren huoneen oveksi kierrätetty ovi (tyyliltään 1800-luvun alkua, joten todennäköisesti ollut vanha jo huvilaan asennettaessa) ja viimeinen on todennäköisesti 1926 tehty peiliovi.

Ovia on jäljellä eri korjaus- ja muutosvaiheista. Osa huvilan alkuperäisistä ovista saat-  
taa olla jo huvilaan tullessaan ollut kierrätettyjä. Myös ovien painikkeissa on paljon vaihtelua.

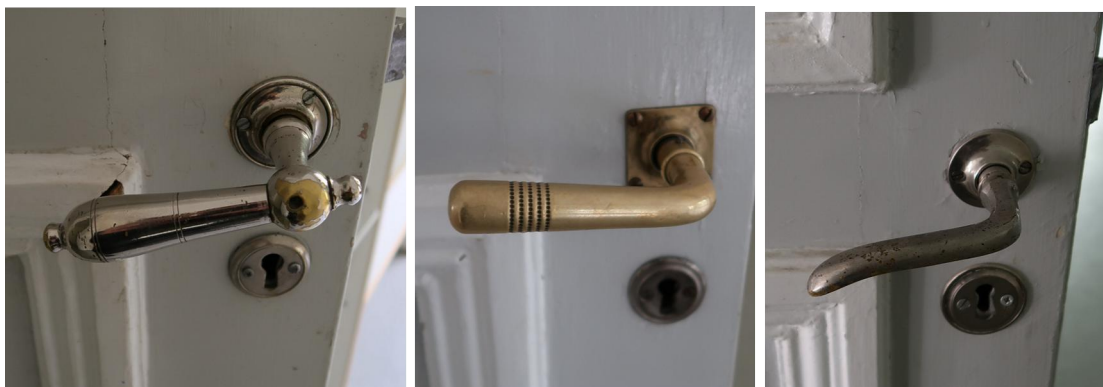
Kuva 55. Ovien painikkeita, vasemmanpuoleisin on tyypillinen 1800-luvun painike, keskimäinen on Kansallisteatterissa vuonna 1902 käytetty tyyppi ja oikeanpuoleisin on noin 1930-luvulla käytössä ollut malli.
